RAKENTEIDEN TIIVISTÄMINEN

TEKIJÄ Hannu Lahtinen

Opinnäytetyössäni työmaana on koulurakennus Pohjois-Savossa, jossa on todettu sisäilmaongelmia. Korjausalue on kuvan 1 mukainen, ja käsittää kerrokset 1–3. Huoneet ovat pääasiassa luokkahuoneita ja käytäviä. Rakennus on valmistunut 1950-luvulla ja on betoni- ja tiilirakenteinen, ulkoseinät ovat betonirakenteisia ja villaeristettyjä. Julkisivut ovat rapattuja, välipohjat ylä-laattapalkistoja. Kohteessa on tehty kunnossapitokorjauksia ja toiminnan edellyttämiä muutostöitä. Seurantamittauksia on tehty useina vuosina ja myös henkilökunta on raportoinut sisäilmaan liittyvistä oireiluista. Kohteessa on koneellinen poisto- ja tuloilmanvaihto.

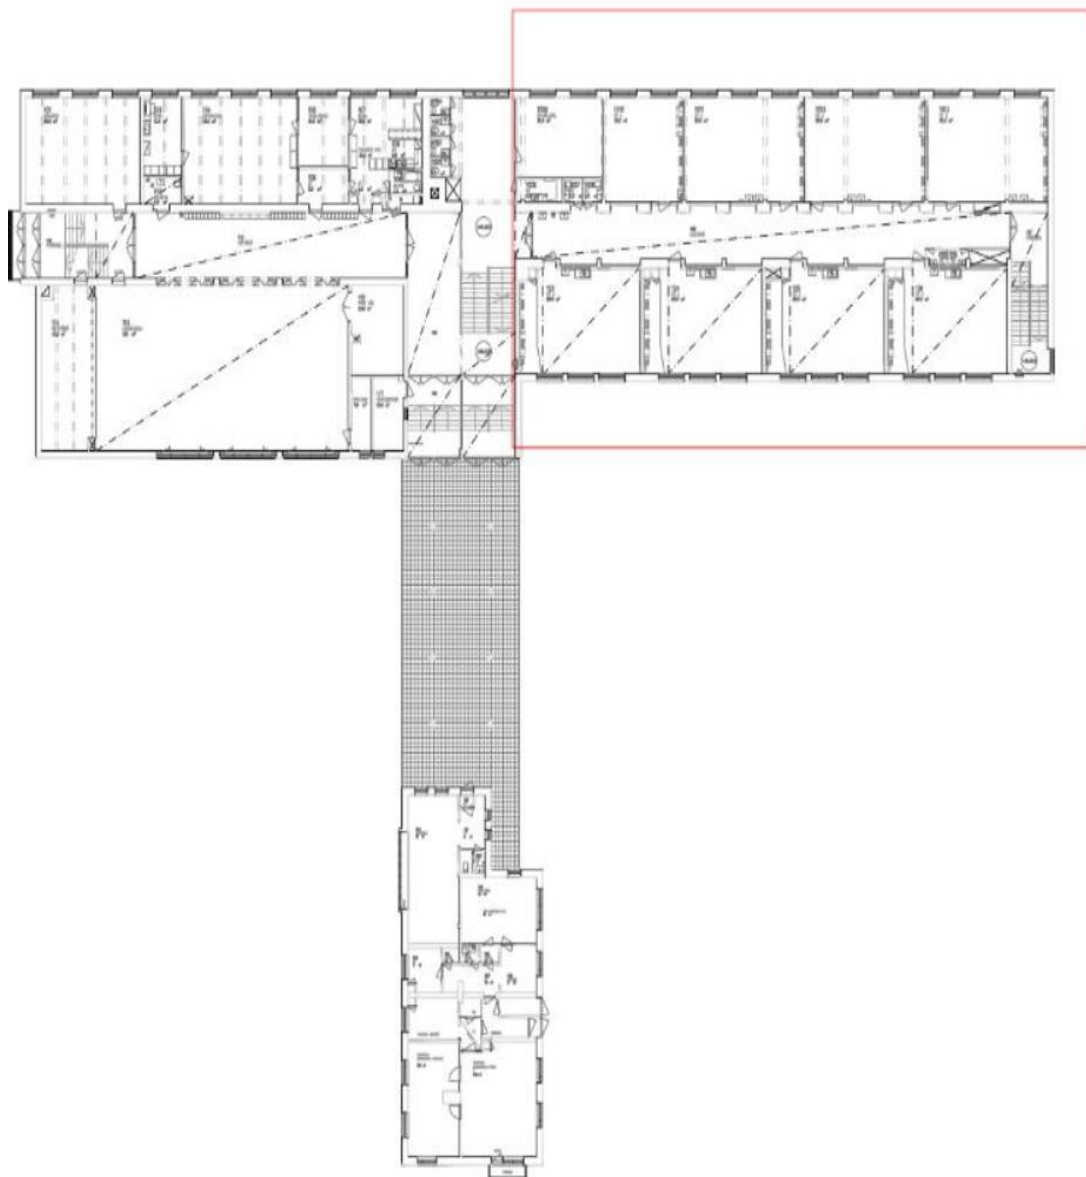
Kuva 1. Korjattava alue. (Sitowise)

Tilojen ikkuna-, seinä- ja lattialiittymät sekä kaikki halkeamat lattioissa ja seinissä tiivistetään, samoin patterin kannakkeiden kohdat. Kun tiivistykset on saatu suoritettua, varmistetaan rakenteiden tiiveys. Koska kyseessä on toiminnassa oleva koulu, se tuo oman haasteensa työhön. Opinnäytetyössä perehdytään ammattialan julkaisuihin, kuten RT-kortistoon.

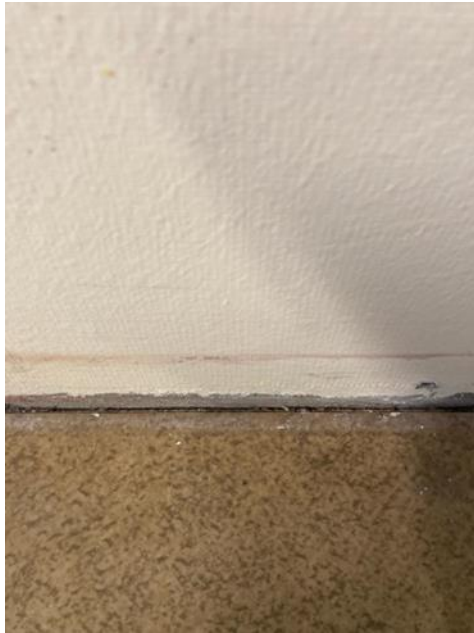
Kirvesmies A:n mukaan tiivistystyö aloitettiin pölynhallintasuunnitelman (Liite 2) mukaisilla suojauksilla, jotta tila saatiin tiivistyskuntoon. Lattian ja seinän liittymien listojen irrotus, sekä ikkunan peitelislojen irrotus oli seuraava vaihe. Kohteeseen oli varattu valmiiksi materiaalit ja työvälineet. Listojen irrotuksen jälkeen suoritettiin huolellinen sauman puhdistus mekaanisesti kaapimalla ja lopuksi sauma imuroitiin puhtaaksi, jolloin tiivistettävä sauma oli kuvan 14 mukainen.

Kuva 14. Lista irrotettu ja liittymä puhdistettu. (Lahtinen 2024)

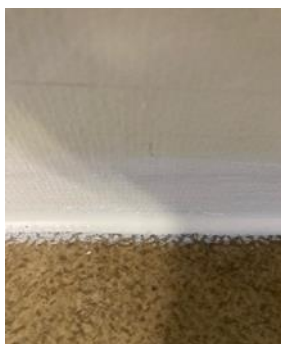
Kuva 15. Masa liimamassa levitetty.
(Lahtinen 2024)

Kirvesmies A kertoi seuraavaa: saumaan siveltiin Blowerproof liquid/brush tiivistysaine lattian osalle 15 mm leveydeltä ja seinään 50 mm leveydeltä, aineen kuivuttua saumaan lisättiin Masa tiivytysmassa ja tiivistetty sauma näkyy kuvassa 15.

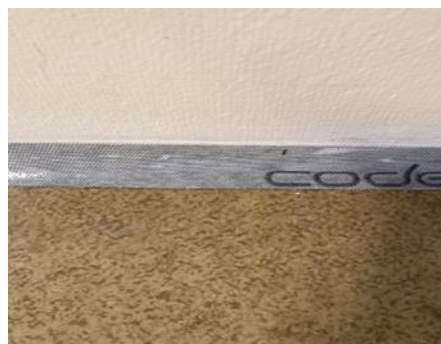
Kuva 16. Codex BST 75 butyylinauha liimattu.
(Lahtinen 2024)

Tiivistysmassan kuivuttua seuraavaksi asennettiin itseliimautuva Codex BST 75 butyylinauha. Nauha oli valmisteltu etukäteen leikkaamalla sopivan levyinen kaistale. Nauha asennettiin siten, että lattian osalle tuli 15 mm, jonka jälkeen nauha taivutettiin seinälle n. 35 mm korkeuteen kuvan 16 mukaisesti. Kun nauha oli liimattu huolellisesti alustaan, päälle levitettiin Blowerproof liquid tiivistysaine-
bytyyli nauhan päälle kuten kuvassa 17 näkyy.

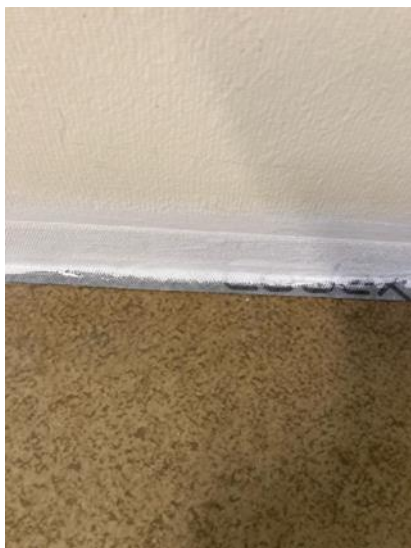
Kuva 17. Blowerproof liquid sively bytyylinauhan päälle. (Lahtinen 2024)

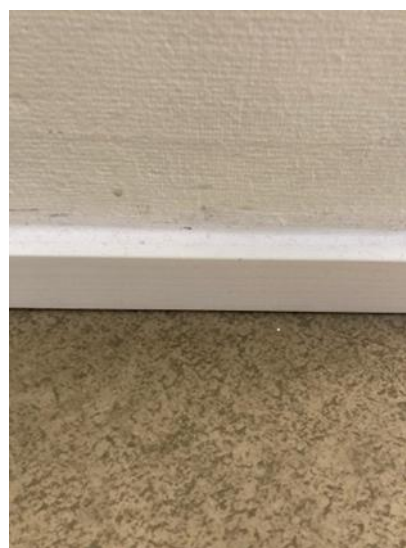
Kuva 18. Jalkalista 12*42 kiinnitetty liimalla. (Lahtinen 2024)
