Korkeajännitejärjestelmien vauriokorjausten haasteet

Janne Vuorentausta

OPINNÄYTETYÖ
Toukokuu 2024

Ajoneuvotekniikka
Korjaamotekniikka

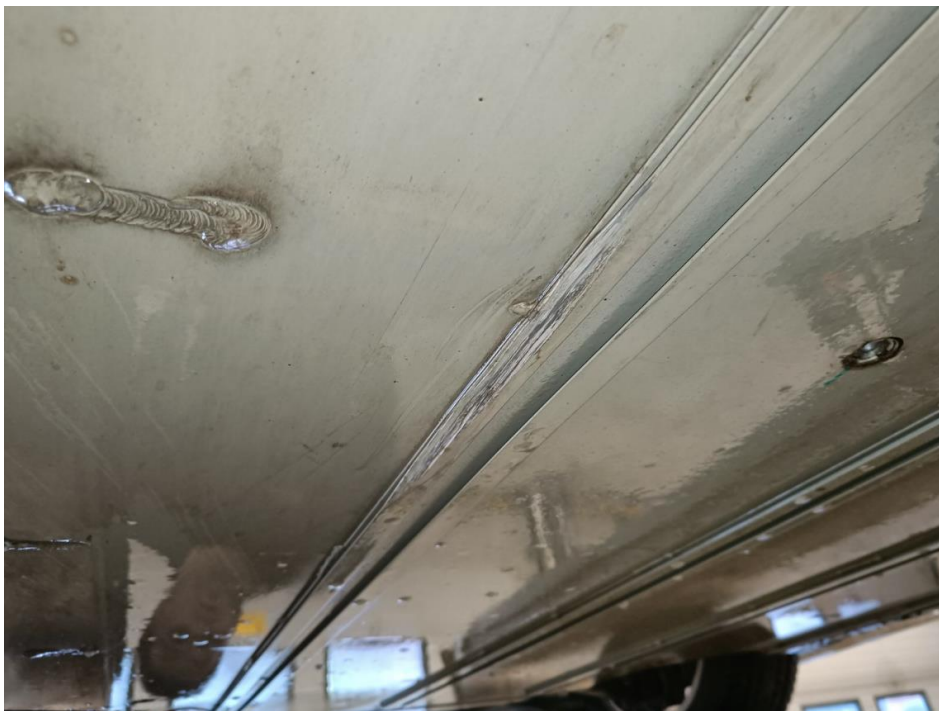
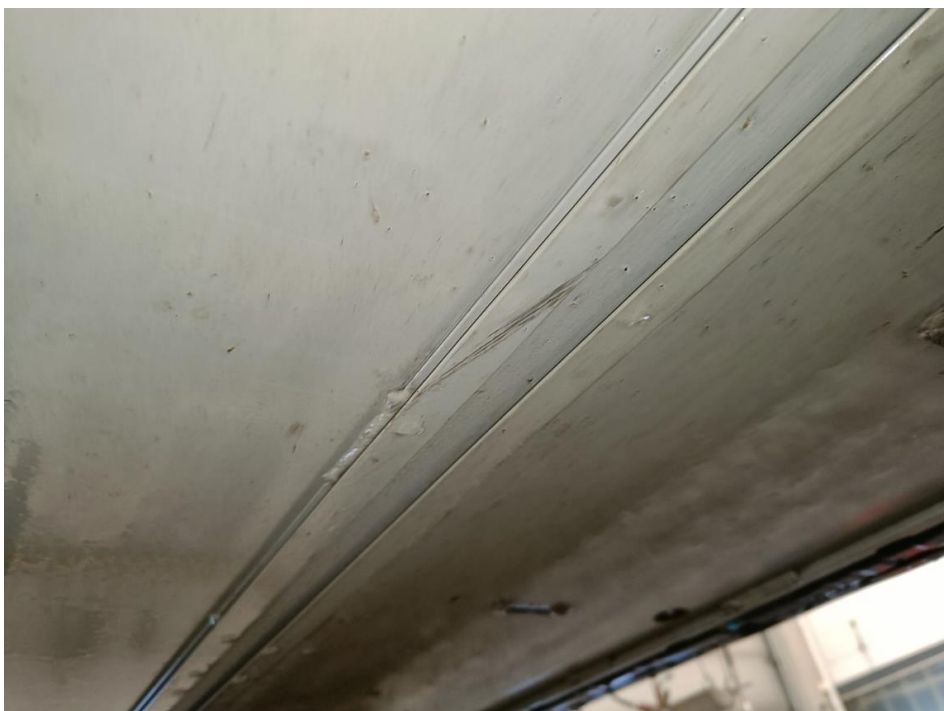
KUVA 7. Tesla Model S akustovaurio (Copart 2024e)

Kuvissa 7 ja 8 on esitetty hyvin tyypillinen korkeajänniteakuston naarmuvaurio. Akkukotelo on kuvien perusteella ottanut pohjasta kevyesti kiinni kiinteään objektiin, ja osuma on naarmuttanut akkukoteloä erityisesti saumojen kohdalta. Kyseinen ajoneuvo myynti-ilmoituksen mukaan myydään muuna kuin vaurioajoneuvona, joten tiedossa ei ole, onko naarmut ylittäneet valmistajan ilmoittamat rajat.

Pelkästään kuvien perusteella vauriot vaikuttavat ainoastaan naarmuilta eikä havaittavissa ole selkeää painaa, mutta kyseiset naarmut voivat kuitenkin olla katsastuksessa hylkäysperuste.

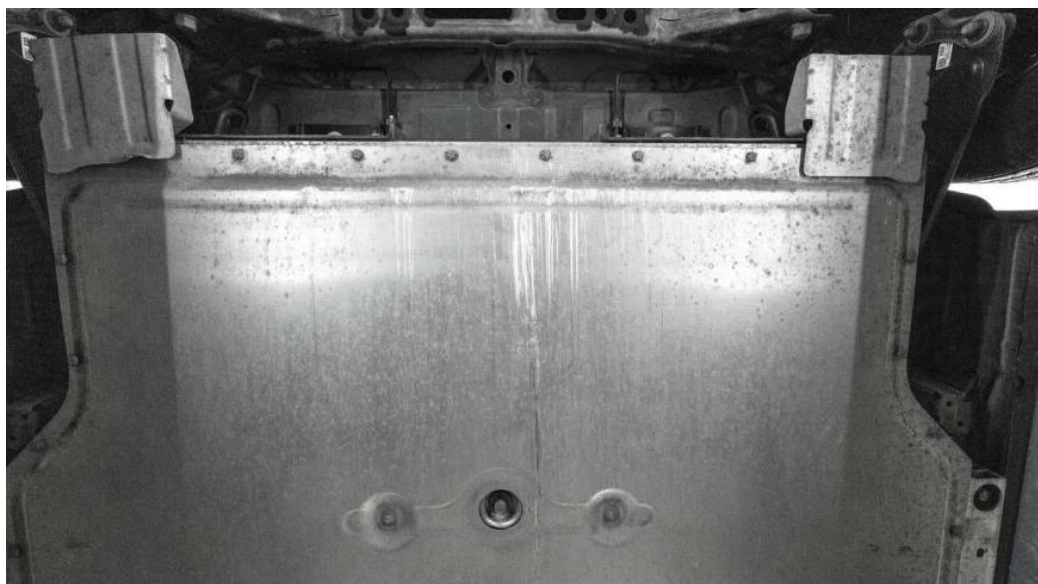
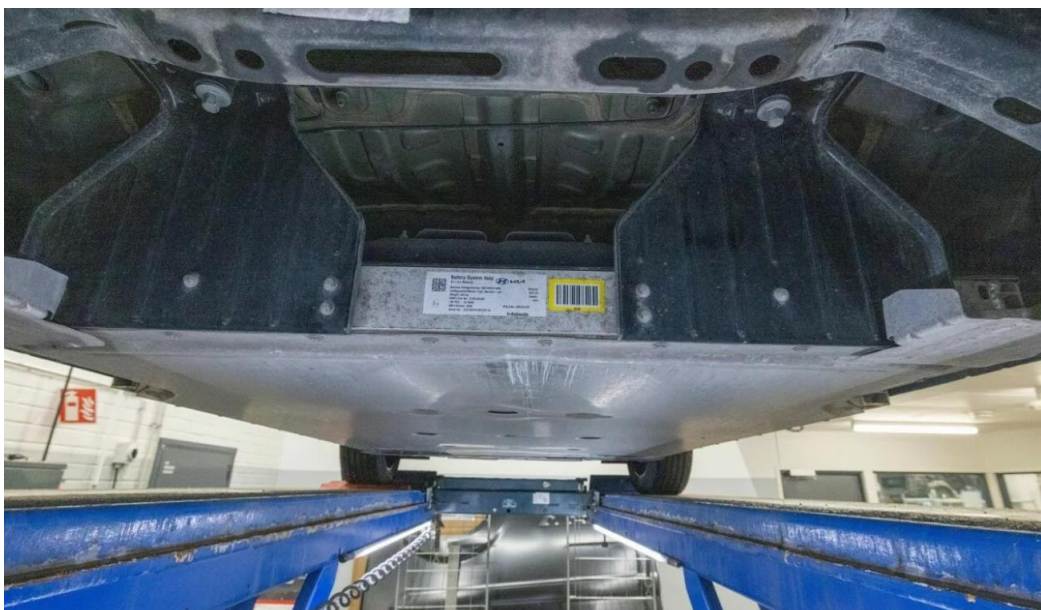
KUVA 9. Kia Niro EV akustovaurio (Kokkonen, Saarinen & Tuppurainen 2024)

Toisena esimerkkinä akustovauriosta on kuvissa 9 ja 10 esitetty Moottori -lehden kestotestissä ollut Kia Niro EV (Kokkonen, Saarinen & Tuppurainen 2024). Artikkelissa on kerrottu, että kyseinen vahinko on havaittu vasta auton palautuksen jälkeisessä tarkastuksessa eli kukaan testin aikana autolla ajaneista ei ole huomannut itse vahinkotapahtumaa. Vaurioiden syntytavasta ei siis ole tarkkaa tietoa, mutta kuvista voidaan huomata naarmujen lisäksi kotelon painuneen hieman etureunasta, mikä viittaa akuston saaneen huomattavasti kovemman iskun laajemmalle alueella kuin esimerkiksi kuvien 7 ja 8 Tesla. Tällaisia vaurioita syntyy esimerkiksi kanttikivien tai jäisten auravallien ottaessa akkuun kiinni. Artikkelin mukaan auton tarkastanut korjaamo on todennut akkukotelon vaihtokuntoiseksi eli kotelon vauriot ovat laajemmat kuin mitä valmistaja sallii.

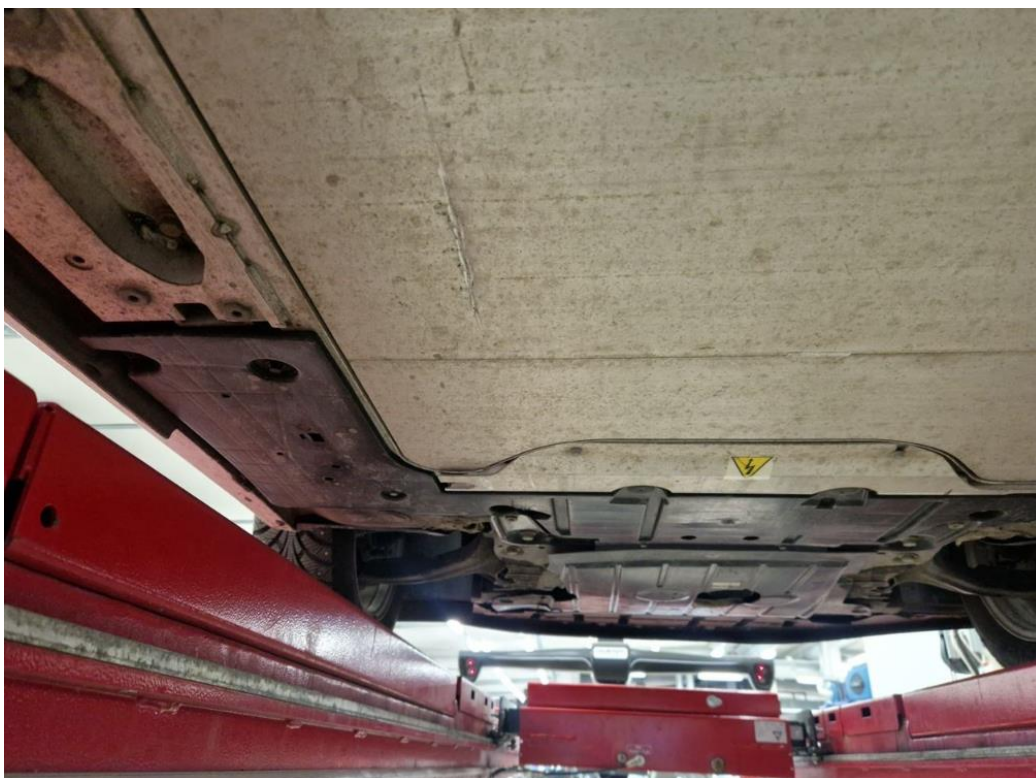
KUVA 11. Renault Zoe:n akustovaurio (Copart 2024d)

Kuvassa 11 on kolmas, myös vauriolajiltaan tyypillinen akuston vaurio. Kotelo on saanut yhden terävän ja ilmoituksen mukaan 3 mm syvän painauman. Kyseisen auton vahinkotapahtumasta ei myöskään ole tietoa, mutta kuvan 11 sekä auton yleiskuvan 12 perusteella vauriotyyppi viittaisi, että autolla on osuttu yhteen terävään objektiin esimerkiksi kiveen. Autosta otettu yleiskuva eli 12 havainnollistakin hyvin sen, miten ulkoapäin siistiltä ja ehjältä näyttämä auto voi olla ajokelvoton sekä pitää sisällään monen kymmenen tuhannen euron vauriot pieneltä tuntuvan vauriotapahtuman myötä.

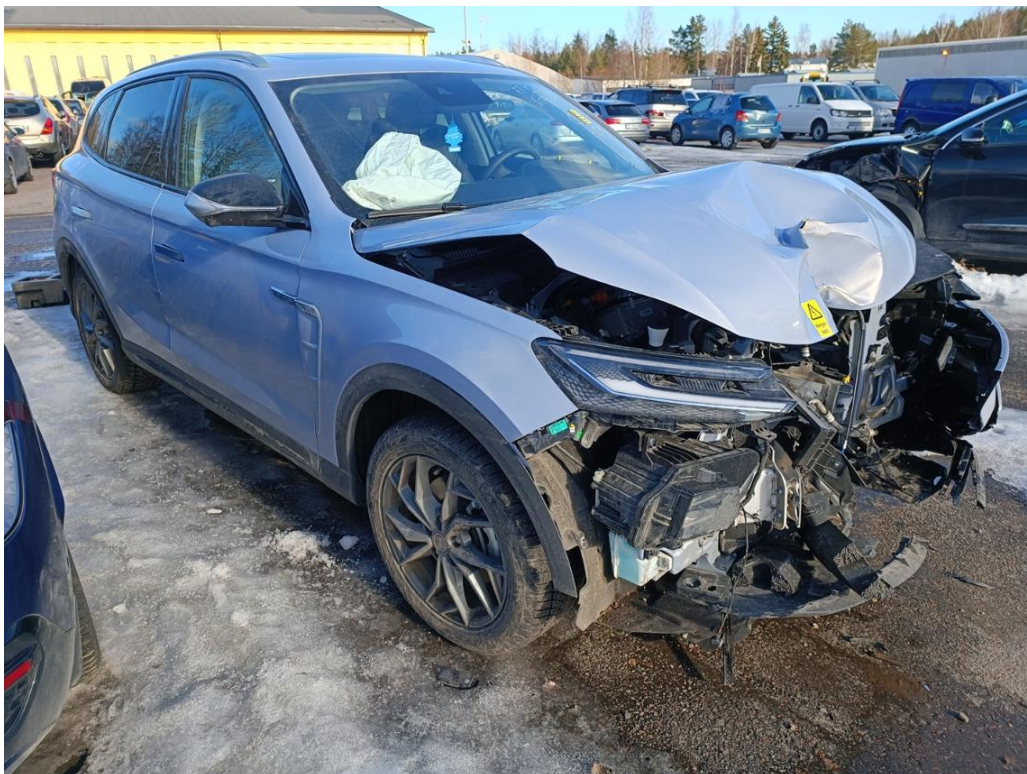
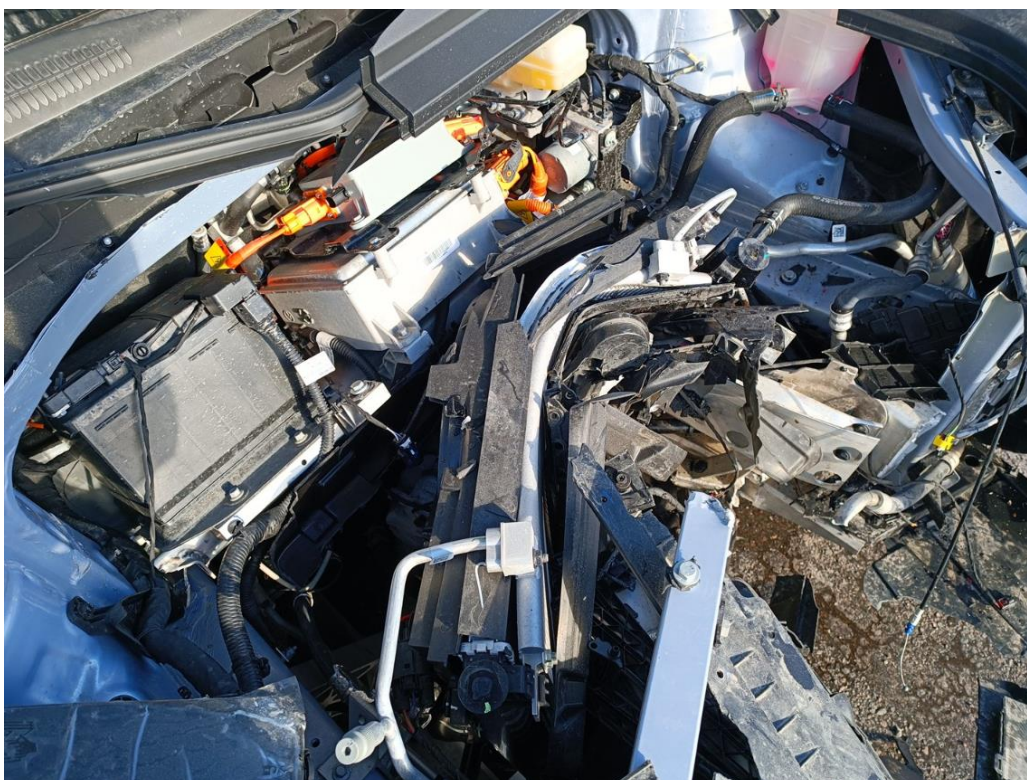
KUVA 15. Yleiskuva MG Marvel R (Copart 2024c)

Tyypillisimpiä latauslaitteiden ja ohjauselektronikan vaurioita ovat koteloinnin painaumat ja vääntymät sekä liitinten hajoaminen esimerkiksi kuvien 15 ja 16

kaltaisissa vahingoissa. Tarkkoja tietoja kyseisen auton vahinkotapahtumasta tai vaurioista ei ole, mutta kuvien perusteella voidaan päätellä, että autolla on törmäty melko suurella nopeudella keula edellä kapeaan esteeseen kuten pylväseen tai puuhun.

Pistemäisen törmäyskohdan takia törmäysvoima on vääntänyt keulan rakenteet reilusti sisäänpäin siten, että ainakin korkeajännitejärjestelmän komponenttien kotelointien kiinnityksiä on päässyt vaurioitumaan sekä on mahdollista, että kuvasta pois rajautuva, toisella puolella koteloita olevat liittimet sekä itse kotelot ovat voineet vaurioitua.

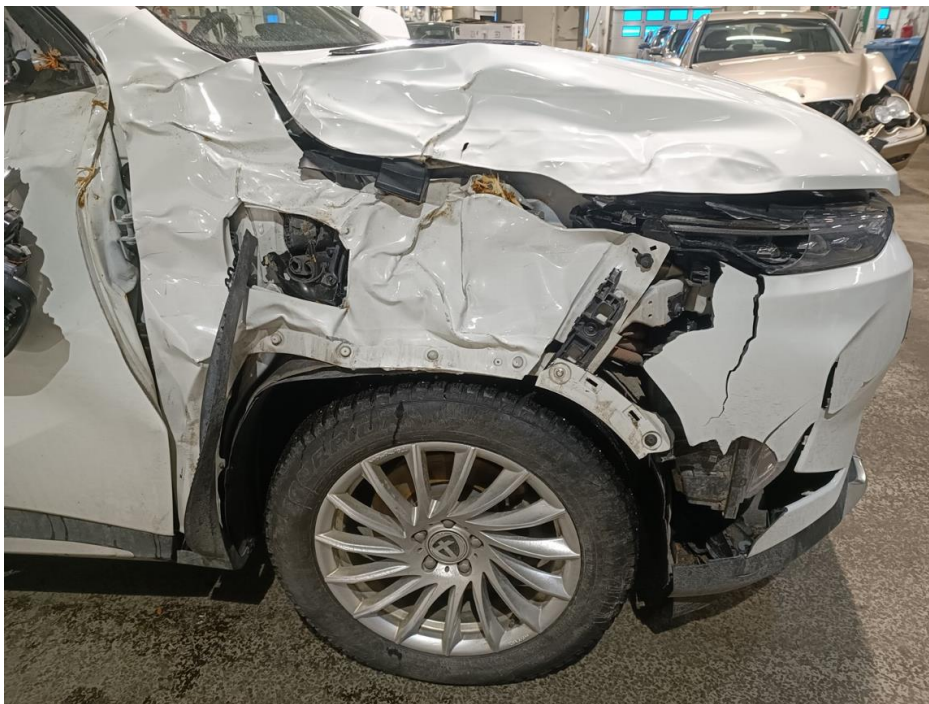
KUVA 17. Maxus EUNIC 6 (Copart 2024b)

Latausporttien vauriot syntyvät useimmiten kuvan 17 kaltaisissa vahingoissa, joissa törmäysvoima kohdistuu siihen kohtaan autoa, missä latausportti sijaitsee. Esimerkkejä tällaisista tilanteista ovat autojen keskinäiset kolarit, törmäykset erilaisiin kiinteisiin esteisiin sekä ulosajot. Törmäysvoimien ei välttämättä tarvitse olla suuria latausportin vaurioittamiseen vaan hitaassakin vauhdissa esimerkiksi puuhun tai tolppaan osuminen voi riittää vaurioittamaan portin.

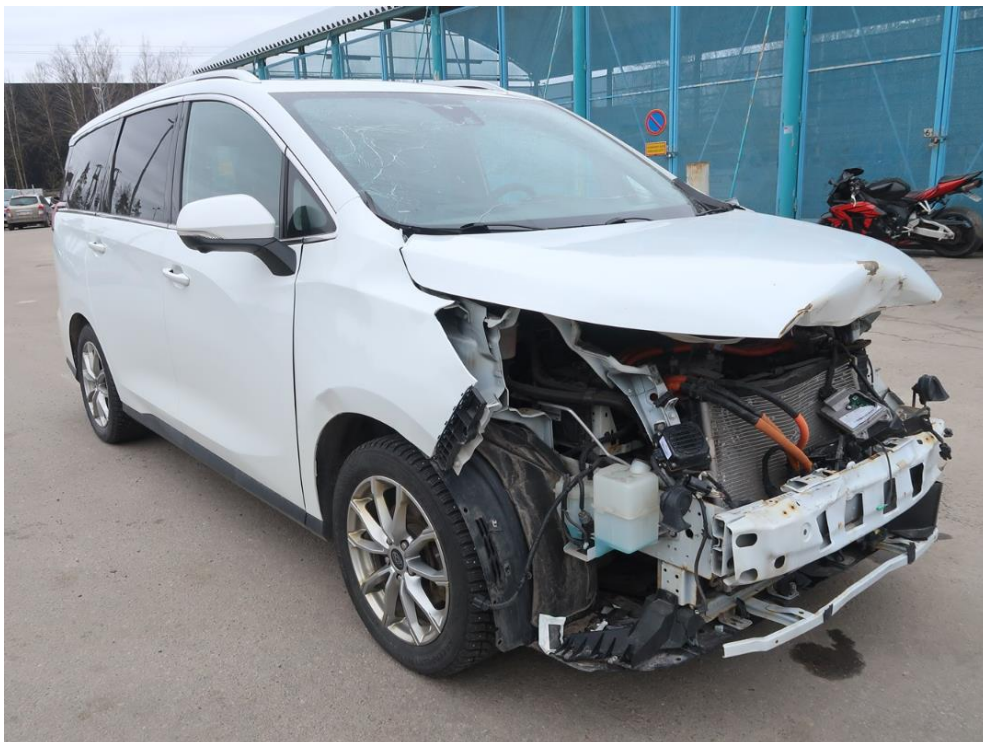
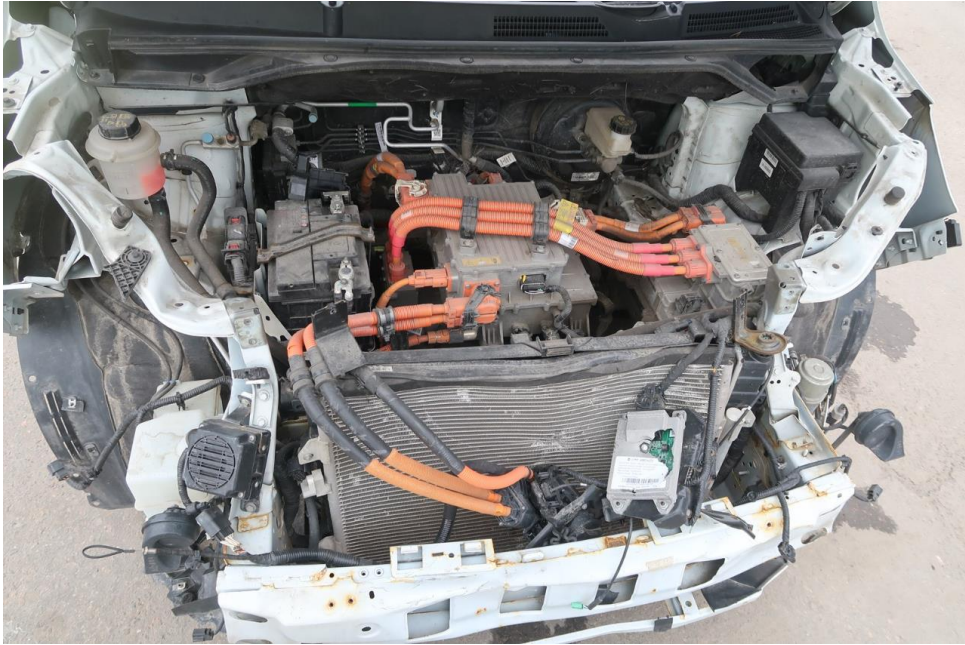
KUVA 18. Yleiskuva Maxus EUNIQ 5 (Copart 2024a)

Toisena esimerkkinä on kuvien 18 ja 19 Maxus EUNIQ 5:n keulavaurio. Sisäänpäin kääntyneen konepellin perusteella kyseisellä autolla on törmätty suoraan keula edellä johonkin melko leveään esteeseen tai toiseen ajoneuvoon. Autosta on purettu joitain osia, kuten umpiot pois, mutta on havaittavissa, että puskurissa sijainnut latausportti on irronnut törmäysvoimasta ja päässyt vaurioitumaan. Esi-tetyistä esimerkeistä poiketen latausportti voi kuitenkin vaurioitua myös välillisesti ilman suoraa iskuja. Portti voi vaurioitua esimerkiksi peräänajotilanteessa, kun törmäysvoiman takia muotoa muuttava takaluukku tai takalokasuoja vääntyy rik-koen latausportin.
