# ASBESTIPURKUTYÖT SANEERAUSKOHTEESSA

Opinnäytetyö

Rakennus- ja yhdyskuntatekniikka  
Insinööri (AMK)

2024

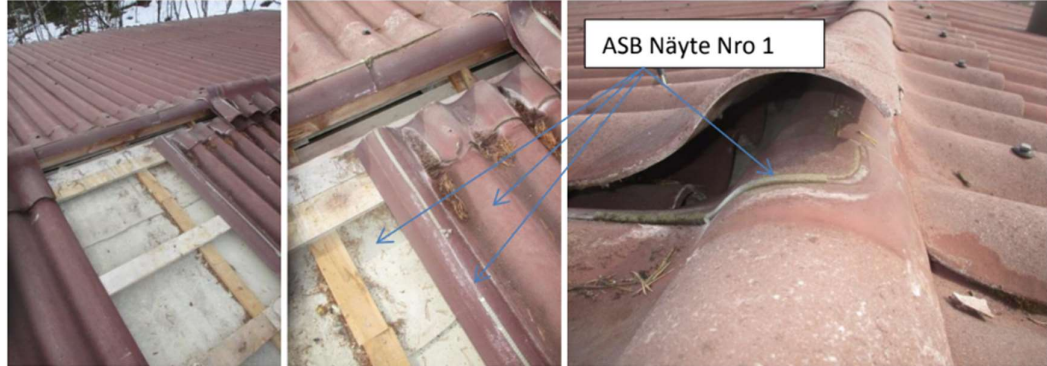
Kuvio 14. Yläpohjarakenteen asbestit (HUMICONTROL OY 2021.)

Ulkopuolen purettavat asbestit olivat rakennuksen vesikatteessa ja yläpohjassa, vesikate oli kauttaaltaan asbestipitoista varttikatetta ja rakennuksen vanhan osan

yläpohjassa oli käytetty aluskatteena asbestipitoista lujalevyä. Myös rakennuksen sokkelilevynä oli käytetty samaa lujalevyä, mutta sitä ei ollut peruskorjauksen kannalta tarpeellista poistaa.

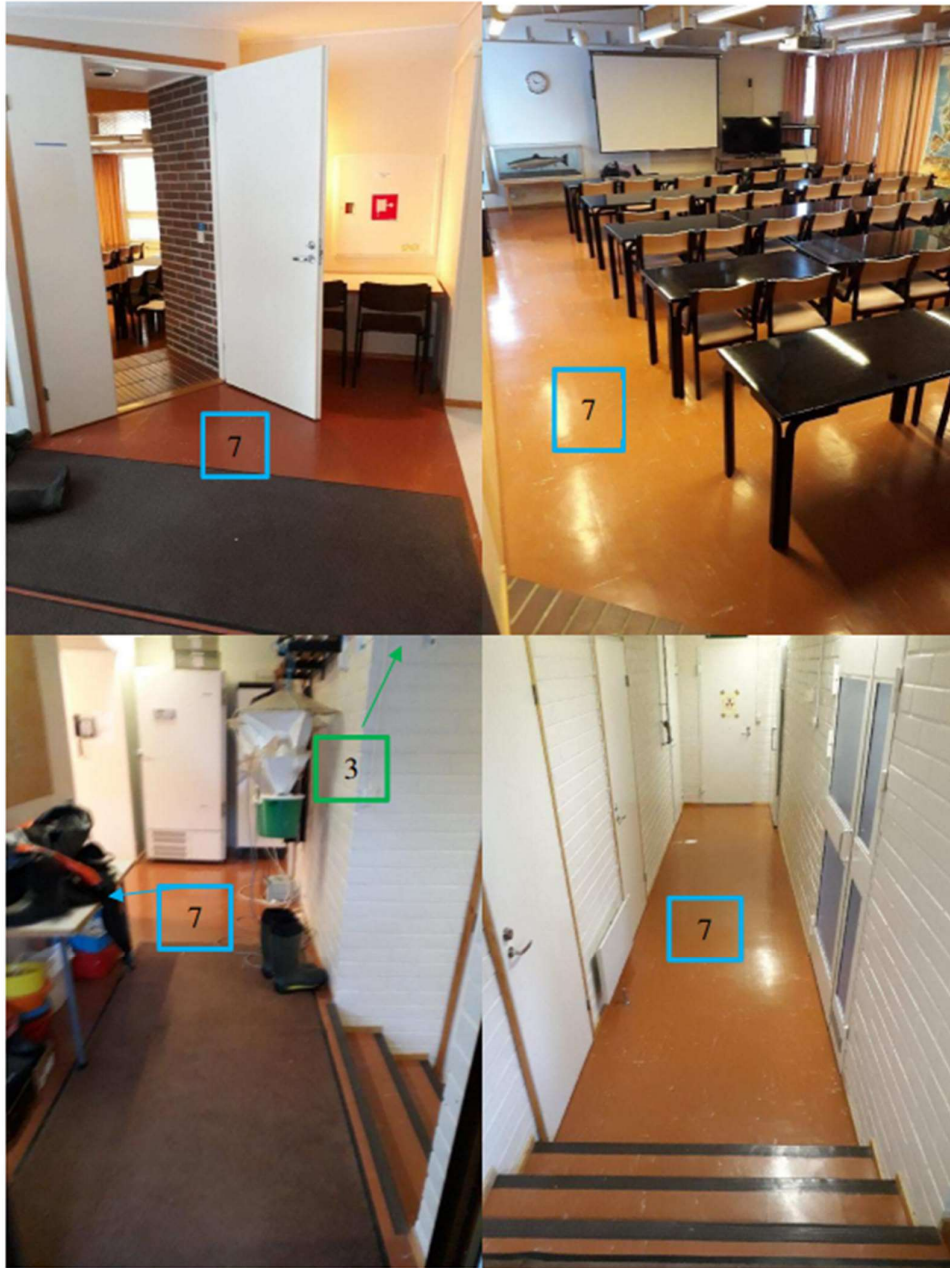
Kuvio 15. Asbestipitoinen vinyylilaatoitus (Pohjoisen RKM-Tiimi Oy 2018.)

Rakennuksen sisäpuolelta asbestia löytyi molemmista kerroksista. Kellarikerroksessa tuulikaapin ja osittain käytävätilojen lattiamateriaali oli vuonna 1986 asennettua asbestipitoista vinyylilaattaa. Ylemmän kerroksen aulassa, teknisessä tilassa ja auditoriossa oli sama asbestipitoinen lattialaatoitus, auditorion laatoitusta ei ollut tässä saneerausessa tarpeellista poistaa. Lisäksi Masalan majoitushuoneiden sisäkatossa oli laudoituksen ja tervapaperin alla asbestipitoinen lujalevytys, sama levytys löytyi myös laboratoriorakennuksen oleskelutiloista, mutta se ei käynyt ilmi kartoituksesta vaan vasta itse purkuvaiheessa.
