# RAKENNUKSEN KUNTOARVIO

Rautaharju

TEKIJÄ/T: Petri Ahonen

Koulutusala Tekniikan ja liikenteen ala			
Koulutusohjelma Rakennusalan työnjohdon koulutusohjelma			
Työn tekijä(t) Petri Ahonen			
Työn nimi Rakennuksen kuntoarvio			
Päiväys	23.1.2015	Sivumäärä/Liitteet	93/2
Ohjaaja(t) Pasi Haataja lehtori			
Toimeksiantaja/Yhteistyökumppani(t) Rautavaaran Kunta			
Tiivistelmä			
<p>Opinnäytetyön tavoitteena oli selvittää Rautaharju-nimisen kiinteistön rakennustekninen kunto. Kuntoarvio on aistinvaraisesti ja kokemusperäisesti tehty arvio kiinteistön kunnosta. Kuntoarvioon sisältyy myös erilaisia mittauksia, mitkä suoritetaan rikkomatta rakenteiden pintoja. Kuntoarviota voidaan hyödyntää kiinteistön kunnossapitosuunnitelman ja korjausohjelman laadinnassa. Kiinteistön omistaja laatii tai laadituttaa kunnossapitosuunnitelman, kuntoarvion ja tarvittavien lisätutkimusten perusteella.</p> <p>Kiinteistö tutkittiin kuntoarviomenetelmän ohjeen mukaan aistinvaraisesti. Dokumentoinnissa käytettiin apuna valokuvausta ja erilaisia mittareita. Näiden tulosten perusteella laadittiin raportti, mikä luovutettiin tilaajalle.</p> <p>Korjausohjelmassa otettiin huomioon paitsi rakennuksen teknisestä kunn

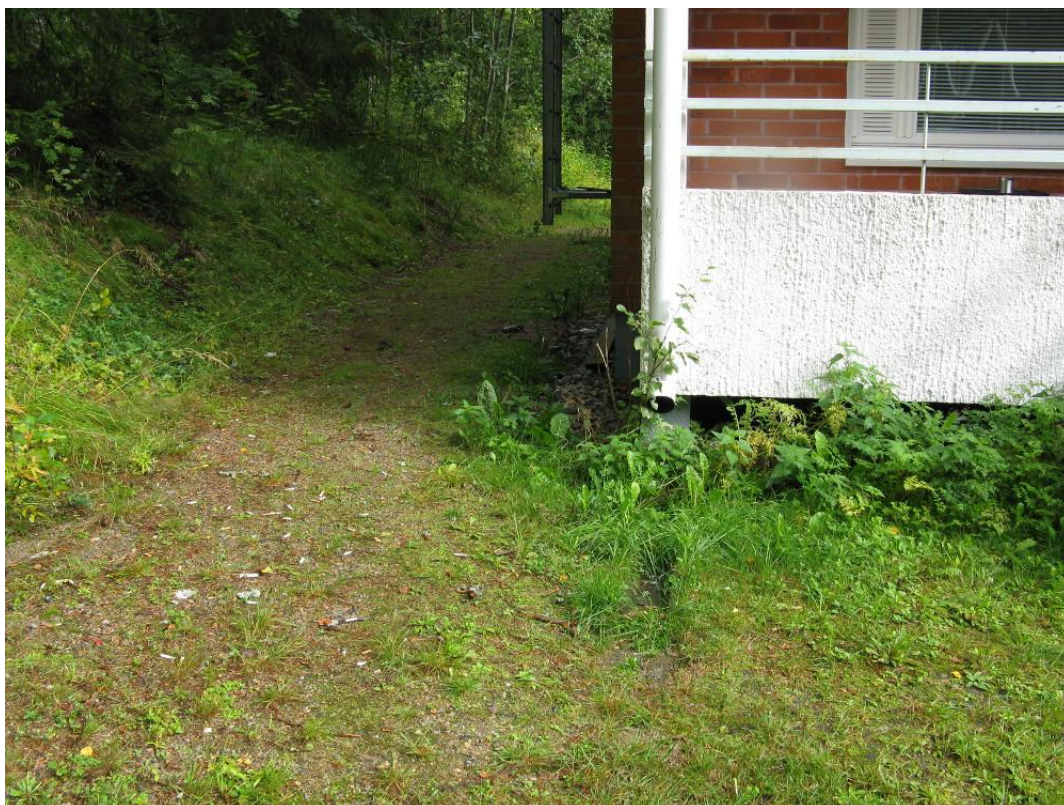
Pihaliikennealueet ovat asfalttia. Asfaltissa on halkeamia. Nurmen ja asfaltin rajalla ei ole kiveystä. Nurmi vaurioituu reunastaan, kun autoja pysäköidään osittain nurmikolle. Sokkelin vierustan kiveys ulottuu 20 cm syvyyteen asti ja kivetyksen alla on muovikalvo. Muovin alapuolella on tasoitehiekka joka on aistinvaraisesti arvioituna märkää. Kivetys avattiin etupihan puolelta A- ja B-rapun väliltä. Eteläpäädyssä nurmi ulottuu seinään asti. Pohjois-päädyssä maanpinnan kallistus on seinään päin viettävä.

*Kuva 4. Maanpinnan kallistukset eivät ole riittävät pohjoispäädyssä.*

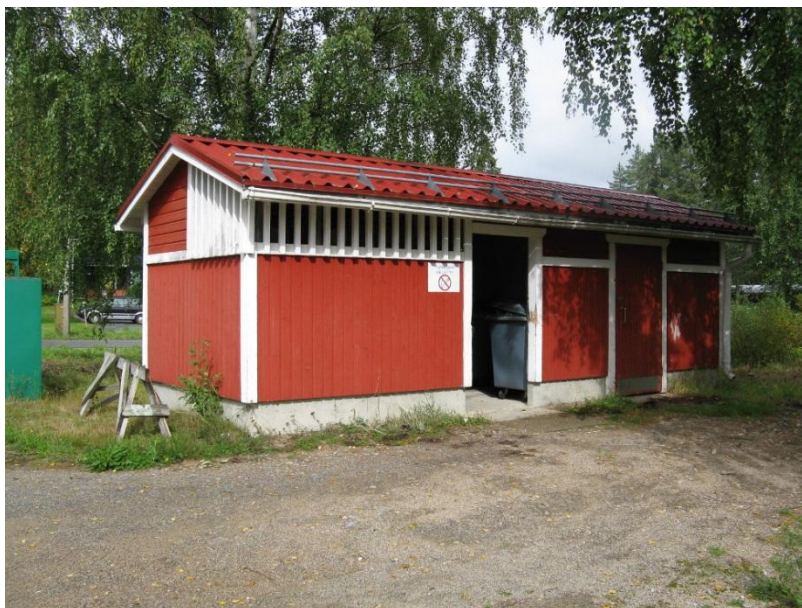
Tien takana on tontilla oleva jätekatos. Katoksen maalipinta on etelän ja lännen puolelta maalauksen tarpeessa. Molempien lappeen syöksytorvet ovat irti yläosistaan. Syöksytorvien yläosat ovat paikoillaan irtonaisina. Katoksen levyrakenteinen väliseinä on rikottu oven puolen osastolla.

*Kuva 5. Jätekatos on kaksiosainen. Seinustalla kasvaa puun taimi.*

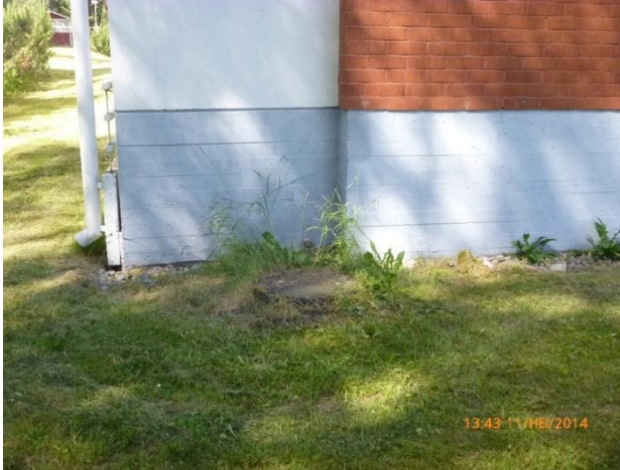
Rakennuksen ympärillä havaittiin salaojituksen tarkistuskaivoja. Salaojaputket ovat ruukkuputkea. Kaivoissa on vettä salaojaputken puoleenväliin saakka. Pohjois-päässä etupihalla salaojakaivon sakkapesä on täynnä kiintoainetta.

*Kuva 6. Eteläpäädyn tarkastuskaivo(Petri Ahonen)*

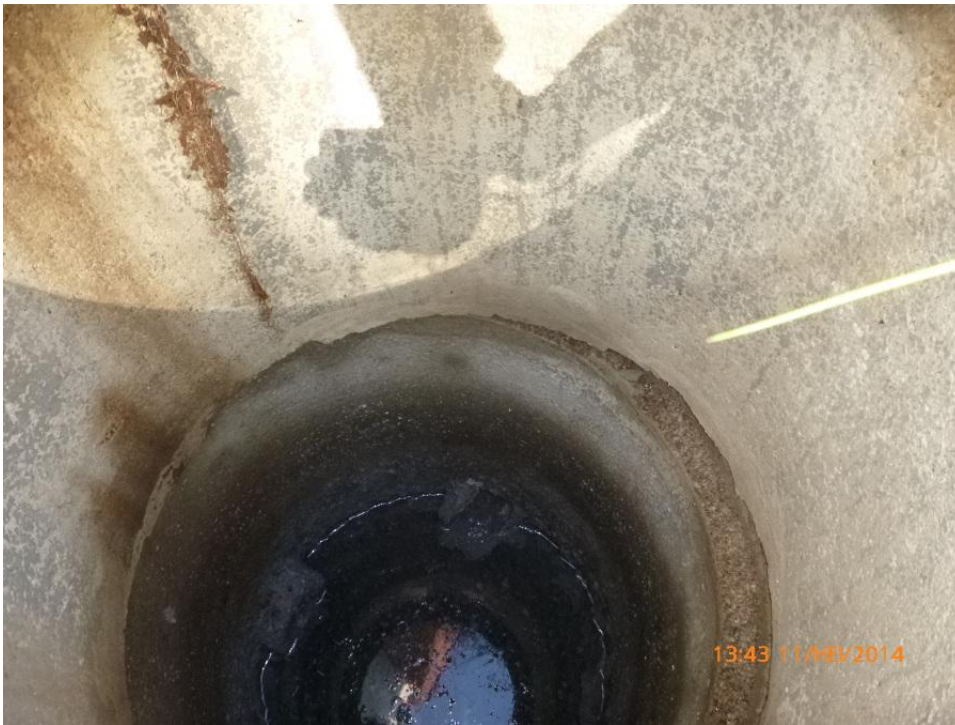
*Kuva 7. Salaojakaivon rengas on siirtynyt eteläpäädyssä. Putket ovat betonista ruukkuputkea. (Petri Ahonen)*

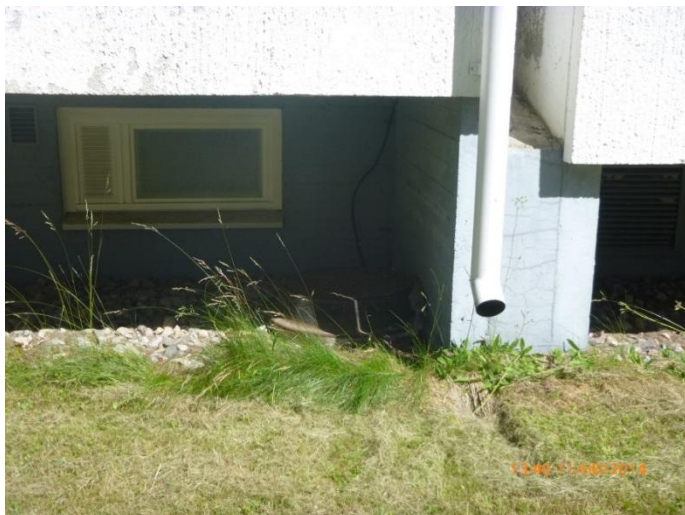
*Kuva 8. Takapihan tarkastuskaivo on parvekkeen alla. (Petri Ahonen)*

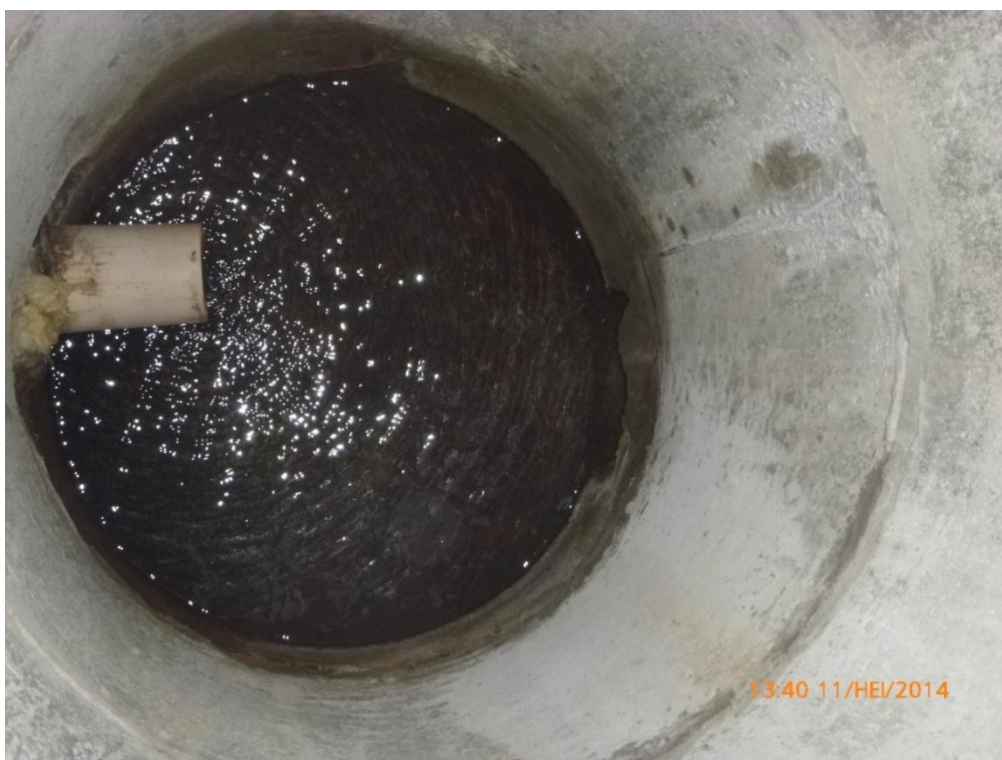
*Kuva 9. Takapihan tarkastuskaivossa on vettä putkien puoleenväliin saakka. (Petri Ahonen)*

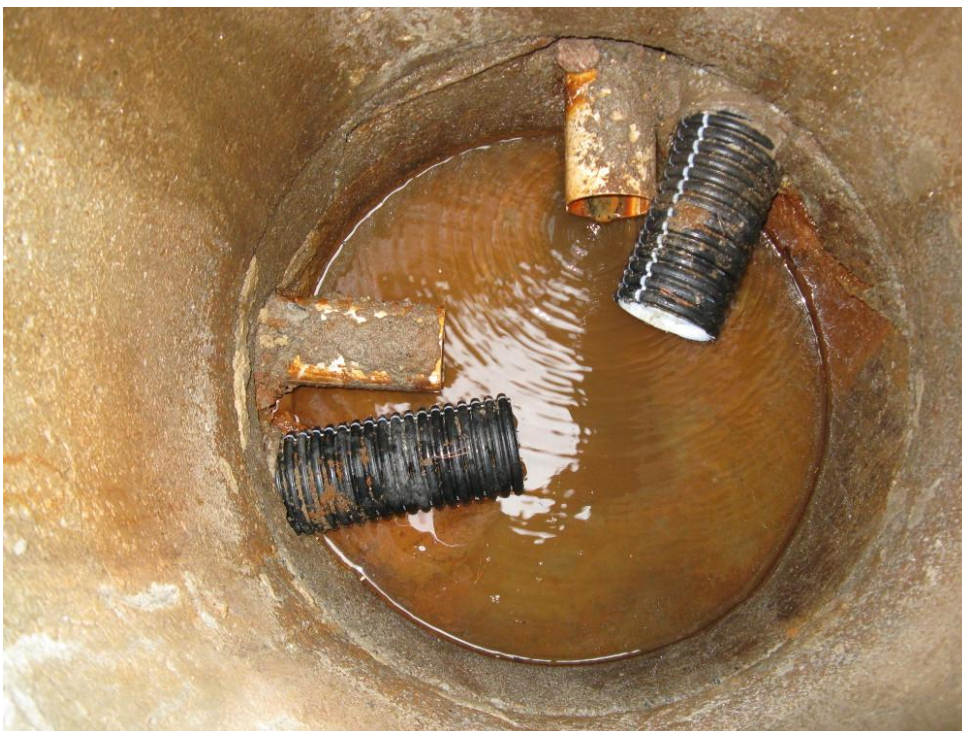
Kuva 11. Tarkastuskaivo etupihalla p-päädyssä. Kaivon sakkapesä on täynnä kiintoainetta. Mitä ilmeisimmin uudemman näköiset putket on myöhemmin asennettu kellarin kuivattamiseksi? (Petri Ahonen)

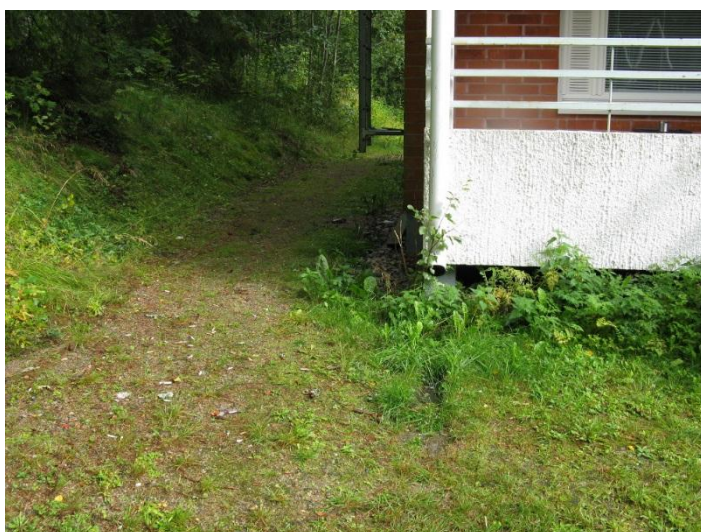
Vesi roiskuu seinälle syöksytorvien alaosissa. Takapihalla pohjoispäädyssä syöksytorven alapuolinen maa viettää seinälle päin.

*Kuva 12. Takapihalla syöksytorvesta tuleva vesi jää seisomaan rakennuksen nurkalle.  
(Petri Ahonen)*

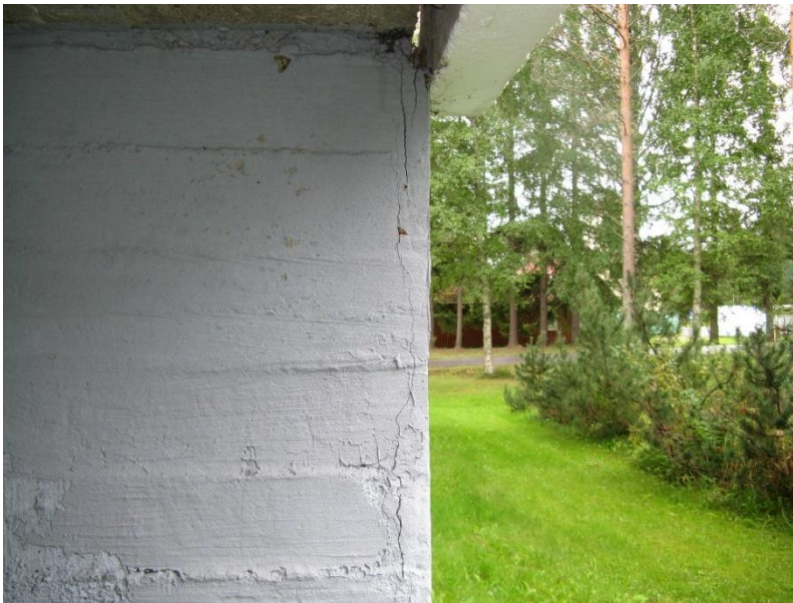
*Kuva 14. Halkeama parvekkeen alla kantavassa seinäkkeessä. (Petri Ahonen)*

Rakennuksen kantavat seinät ovat teräsbetonia. Runkorakenteissa ei havaittu rakenteellisia korjausta vaativia vaurioita. Seinissä havaittiin muutama pieni hiushalkeama. A- rapun parvekkeen alapuolella oleva hiushalkeama voi viitata liian pinnassa olevan raudoituksen ruostumiseen. Ruostuva betonin sisällä oleva raudoitus turpoo ja sen vuoksi myös betonin pinta irtaantuu.

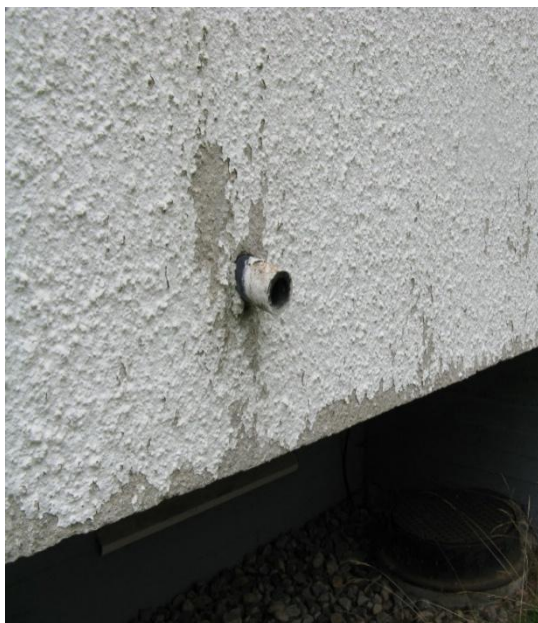
Parvekkeet ovat alkuperäiset. Lattiat ovat betonivalua. Parvekkeiden tekninen käyttöikä on loppussa. Osa parvekkeiden etuseinäkkeistä on notkahtanut pois alkuperäiseltä paikaltaan. Parvekkeiden ulospäin olevat valkeat maalipinnat/rappaukset ovat huonokuntoisia. Pinnoitus irta-aa ja hilseilee.

*Kuva 15. Asuntojen parvekkeiden rappaus on vaurioitunut (Petri Ahonen).*

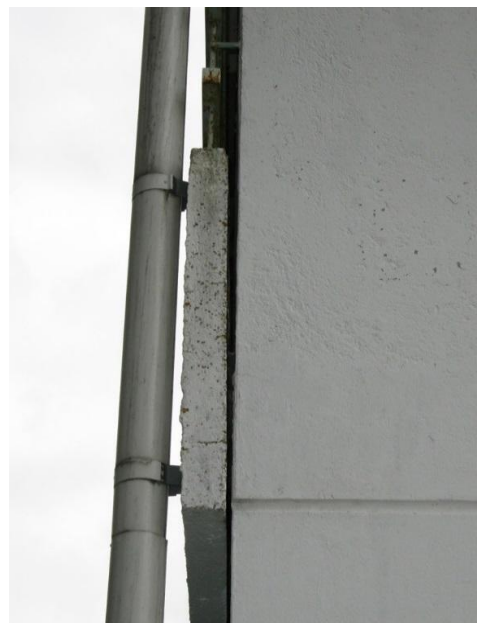
Rakennuksen julkisivulla parvekerakenteissa on havaittavissa vaurioita. Parvekkeiden seinäkkeet ovat vinossa muuhun rakenteeseen nähden ja kiinnityshitsaukset ovat ruostuneet. Paikallavaletuissa seinissä on havaittavissa halkeamia, jotka voivat olla pinnallisia tai raudoituksen riittämättömän suojaetäisyyden aiheuttamia. Suositellaan rakenteen tutkimista.

*Kuva 16. Parvekkeen seinäkkeitä on notkahtanut.(Petri Ahonen)*

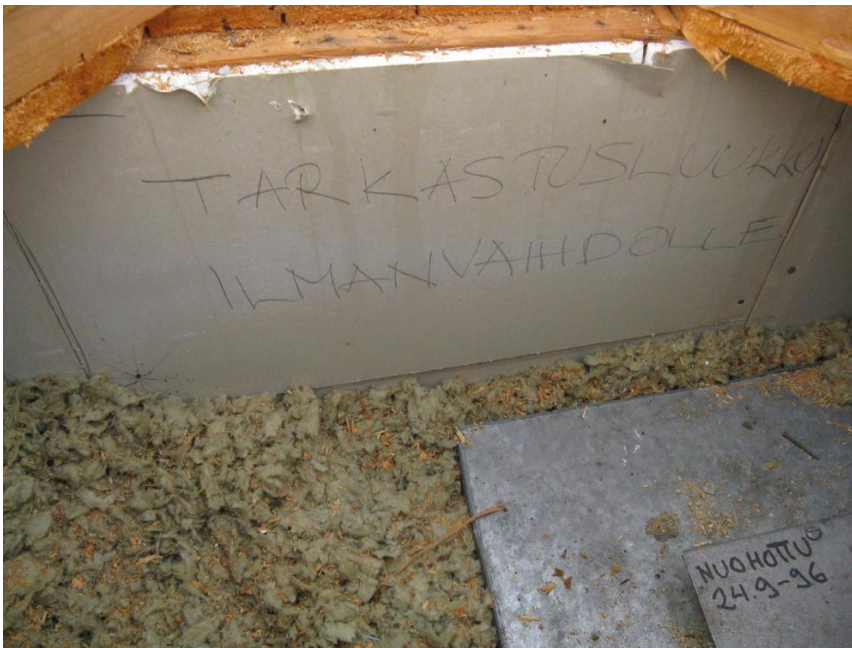
*Kuva 17. Rakennuksen uudemman osan yläpohjan eristys ja vuonna -96 nuohotun iv-kanavan luukku. (Petri Ahonen)*

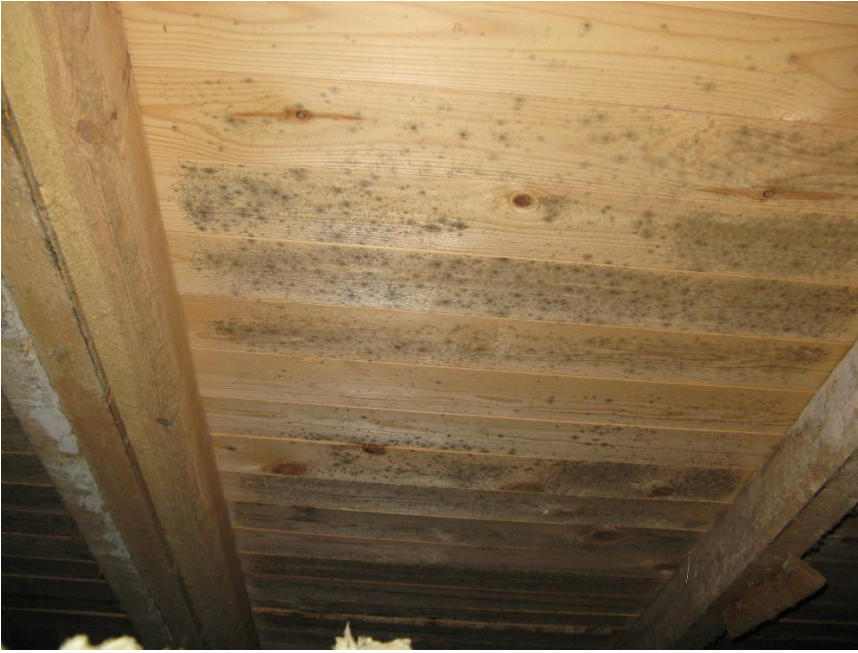
*Kuva 18. Tuuletuksen pientä puutetta havaittiin uuden osan eteläpäässä talon keskivaiheella (luukku huippumurin vieressä). Muualla uudella osalla ei havaittu näin selkeitä tummuksia. (Petri Ahonen)*

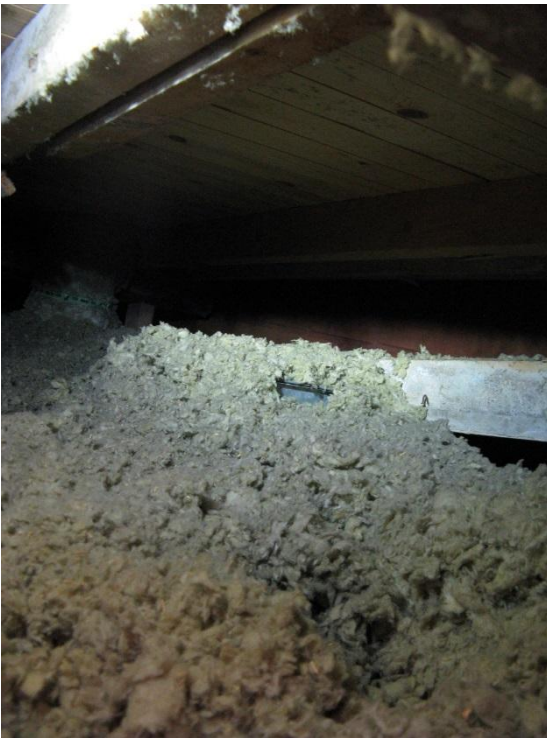
*Kuva 19. Yläpohjaan johtava iv-kanavan puhdistusta varten rakennettu vesikaton luukku on noin 2 m väärässä paikassa. Kuvassa näkyy nuohoamaton iv-kanavan luukku. Tämä luukku sijaitsee lähellä huippumuria uuden ja vanhemman osan liitoksen lähellä. (Petri Ahonen)*

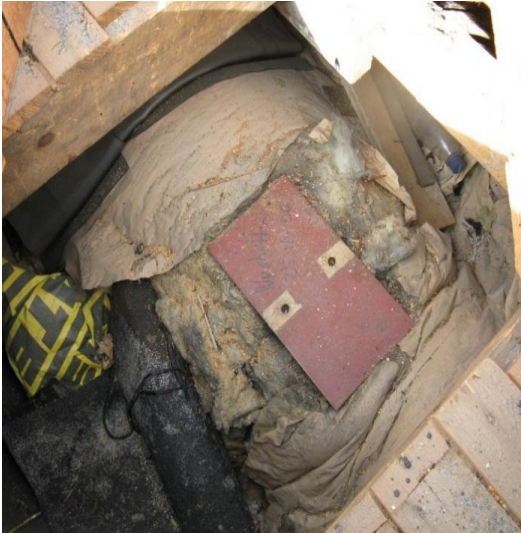
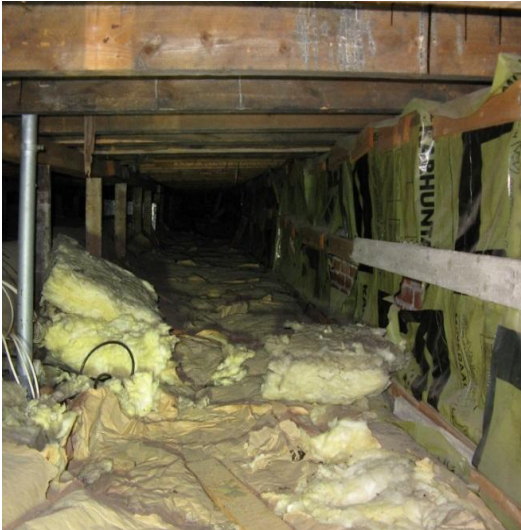
*Kuva20. Vanhemman puolen yläpohjassa takapihan puolella mahtuu konttaamaan. Kulkusiltoja ei ole. (Petri Ahonen)*

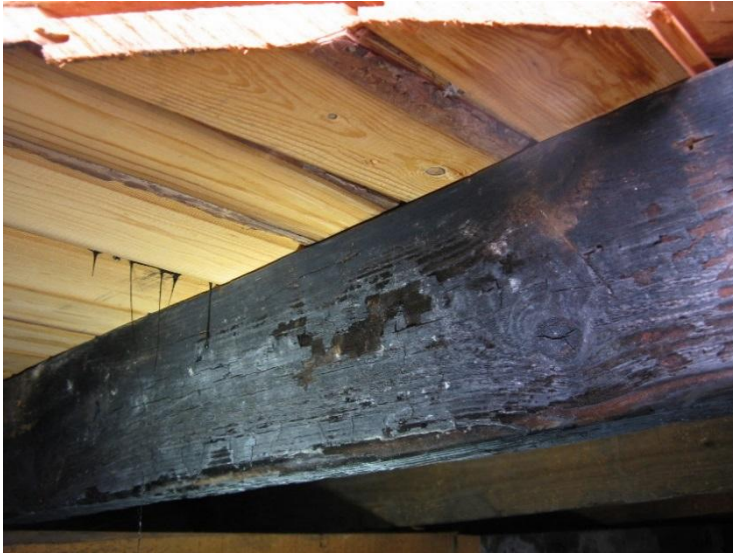
*Kuva 21. Yläpohjassa on ollut pienialainen tulipalo edellisen vesikaton aikana. (Petri Ahonen)*

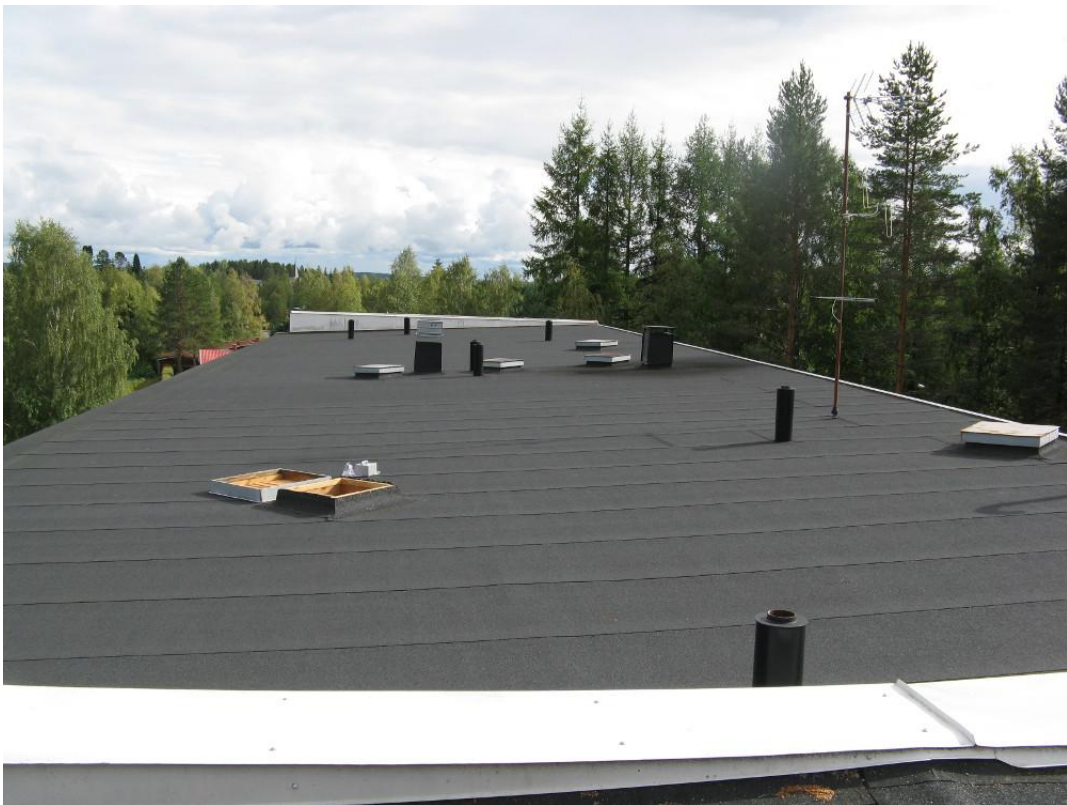
*Kuva 24. Vanhan puolen kattoluukut ovat alkuperäisiä. Luukuissa on ruostevaurioita. (Petri Ahonen)*

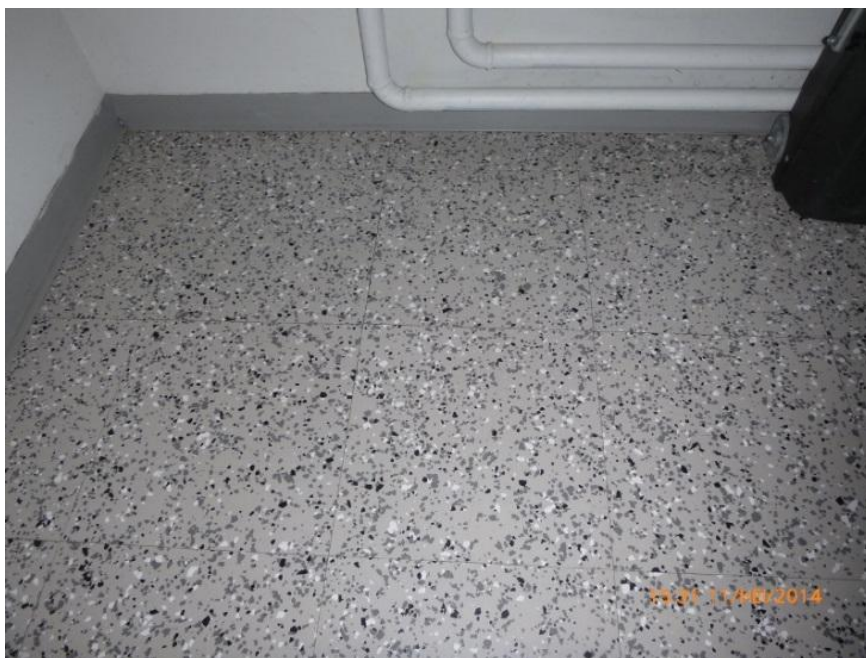
B-rapun porraskäytävä: Porraskäytävän maanvastaisessa lattiassa vinyylilaatat ovat "kopoja". Tämä johtunee maaperästä nousevasta kosteudesta.

*Kuva 25. Vinyylilaattoja on irti alustasta. (Petri Ahonen)*

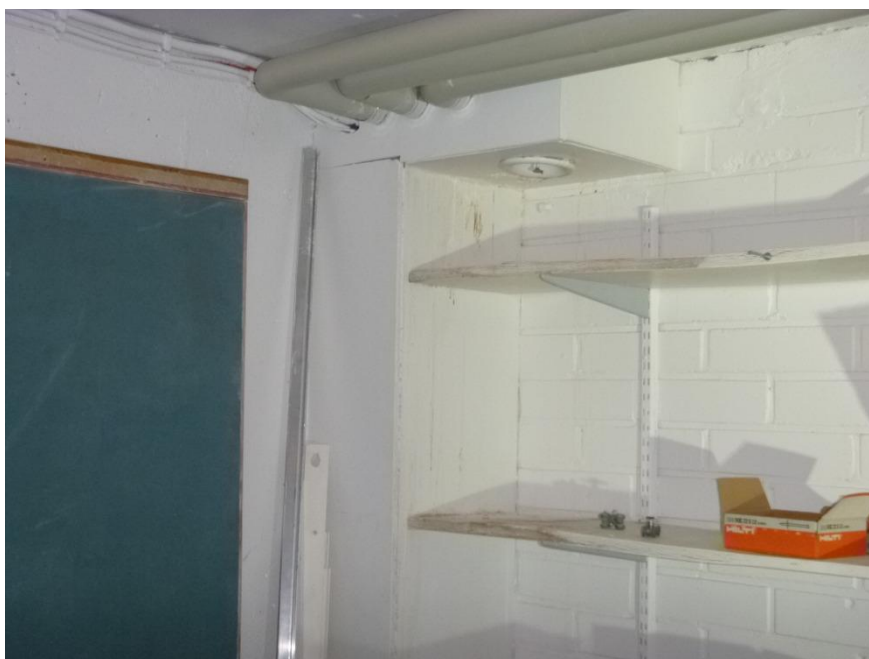
Askarteluhuoneessa poistoilmaventtiilin ympärillä lastulevykotelon pinnassa on vesivuotojälki. Alla sijaitsevat lastulevyhyllyt ovat turvonneet pahoin veden kastelemina. Kosteusvaurioitunut lastulevy tuottaa sisäilmaa heikentäviä yhdisteitä.

*Kuva 26. Kosteusvaurioituneita rakenteita askarteluhuoneessa. (Petri Ahonen)*

- Selvitetään miksi ilmanvaihtokanavan ympärille pääsee vettä.
- Poistetaan kaikki kosteusvaurioitunut lastulevy- ja puurakenteet. Uusitaan rakenteet tarvittavilta osin.
- Kellaritilojen laajempi remontointi voidaan toteuttaa vasta kun ulkopuolelta tulevaa kosteusrasitusta on vähennetty merkittävästi.
- Kaikki kellarin lattia- ja useat seinäpinnoitteet olisi hyvä uusida. Käytetään kosteutta kestäviä, mahdollisimman päästöttömiä ja vesihöyryä hyvin läpäiseviä pinnoitteita. Remontointi ulkopuolelta tulevan kosteusrasituksen vähentämisen jälkeen.

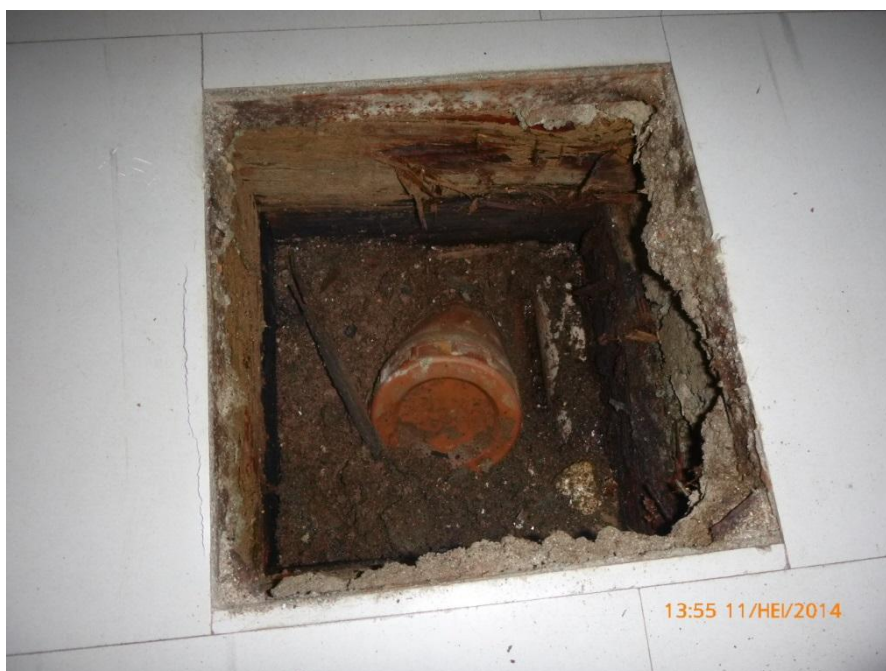
Viemärin tarkastusluukusta havaittiin hiekassa vettä. Vesi voi tulla maaperästä, koska kellari on käyttäjien mukaan tulvinut joinakin vuosina. Sadevedet lisäävät kellarin kosteusrasitusta. Viemäriputkistojen ja vesiputkien kunto on myös huomioitava kellarin liiallisen kosteuden syyn selvittämisessä.

*Kuva 27. Viemärin tarkastusluukku on puurakenteinen. Hiekassa on vettä. (Petri Ahonen)*

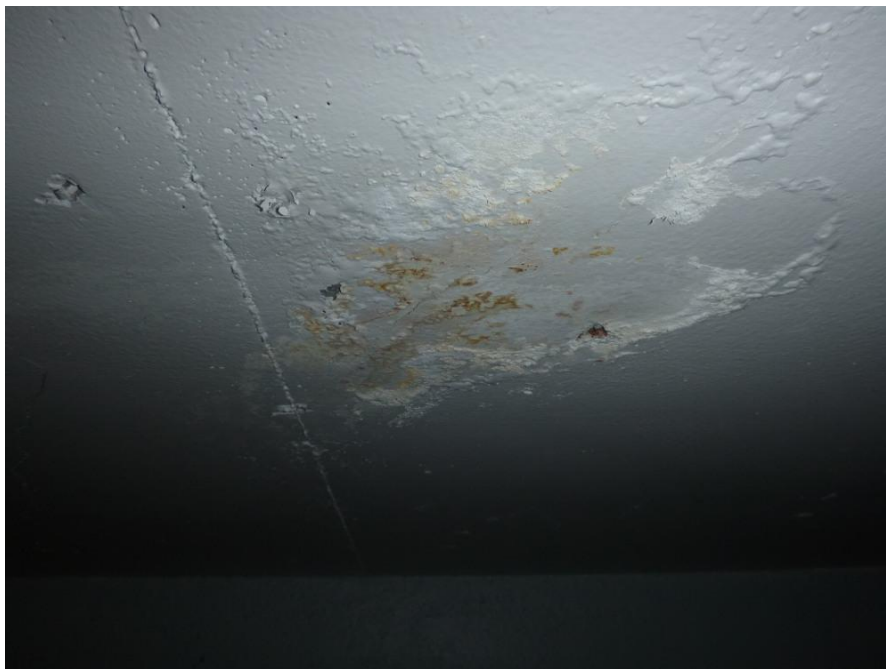
Katossa on vuotojälki ja kosteutta yhdessä kohdassa ympäröivään kattoon verrattuna. Kosteuden syy ei ratkennut kuntoarviossa.

*Kuva 28. Käytävän katossa on hiushalkeama, vuotojälki ja kosteutta. Veden syy on vielä varmistamatta.(Petri Ahonen)*

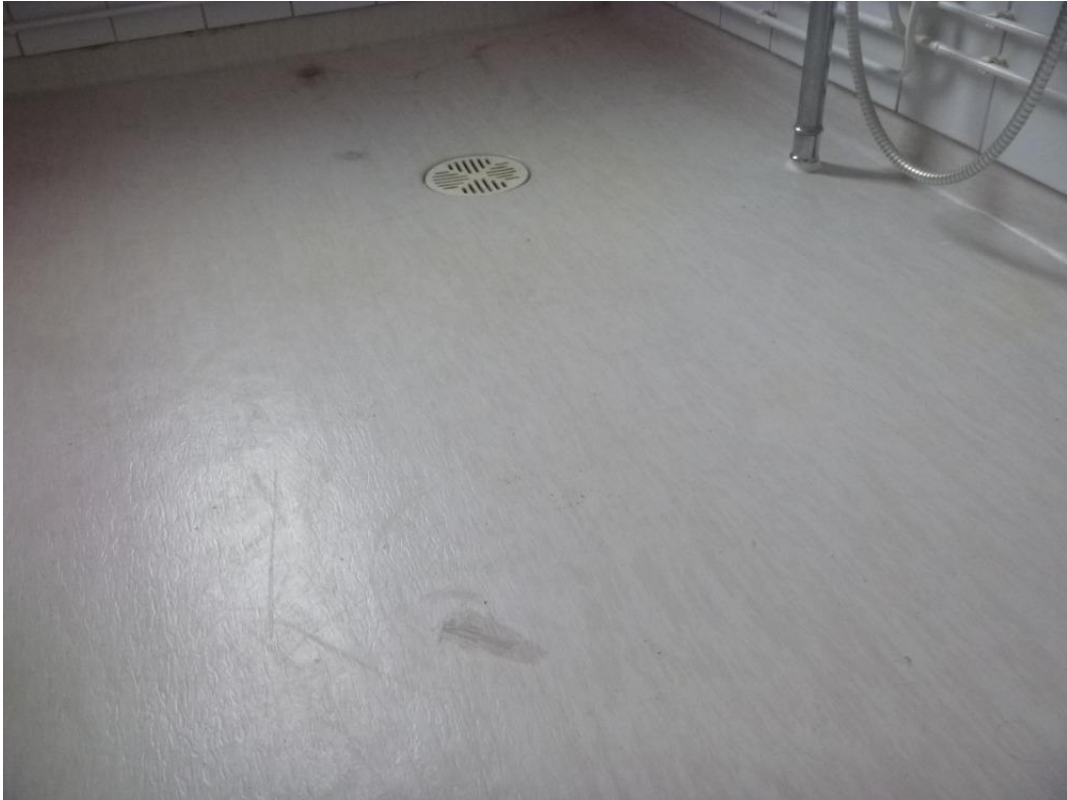
*Kuva 29. Pesuhuoneen lattiamatossa on paikkausjälki ja lattian tasoitekerros kopisee.(Petri Ahonen)*

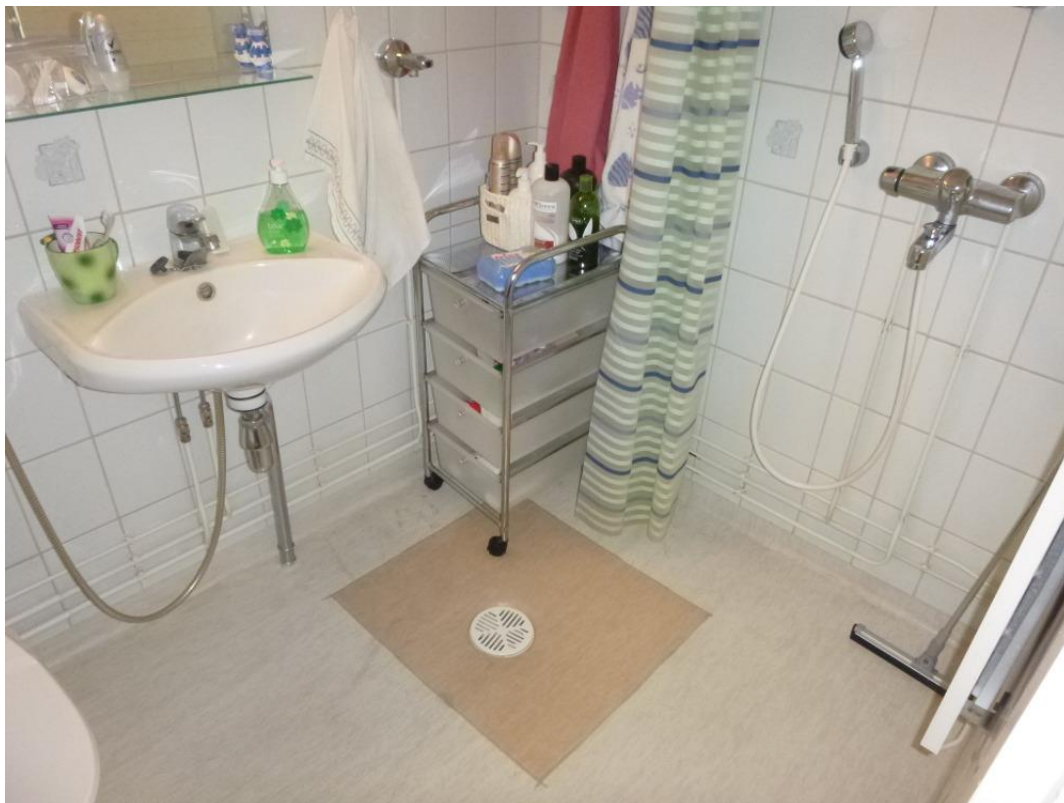
*Kuva 32. Lattiamaton pala on uusittu. Lattiakaivon ympärillä mitattiin suurempia kosteusluke-  
mia, kuin ympäröivässä lattiassa.(Petri Ahonen)*

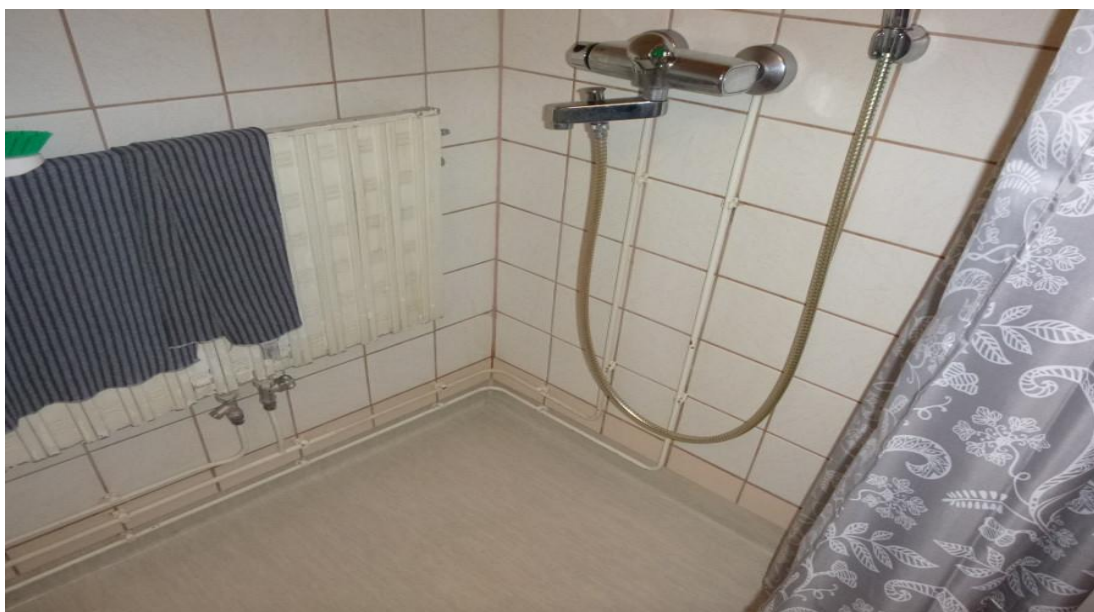
*Kuva 33. Asunto 20 vanha seinälaatoitus on uusimisen tarpeessa vähintään "kopo"-laattojen osalta. (Petri Ahonen)*

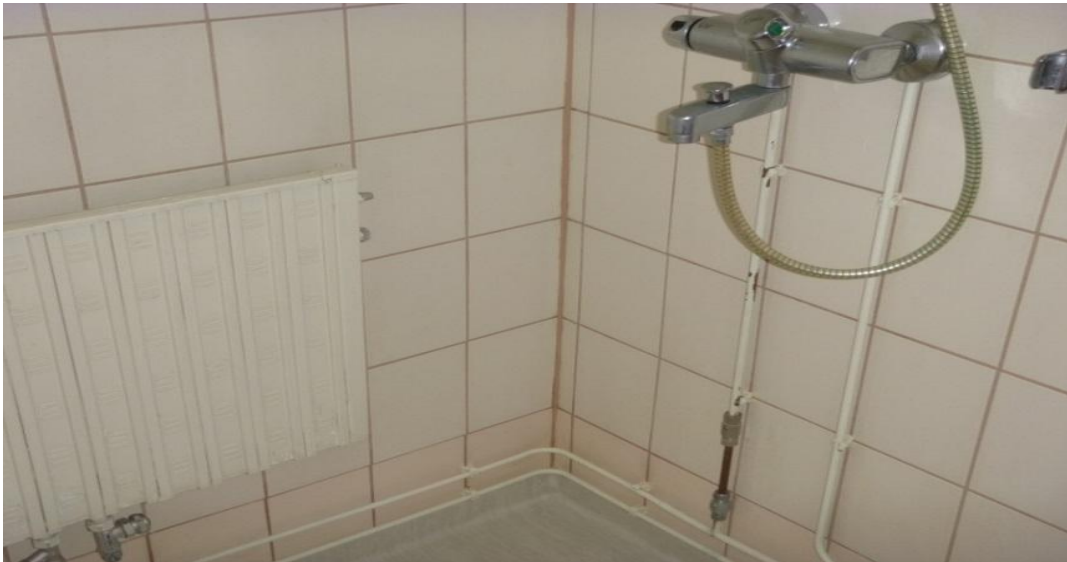
Kuva 34. Asunto 21 pesuhuoneen laatoitus on ylittänyt teknisen käyttöikänsä. (Petri Ahonen)

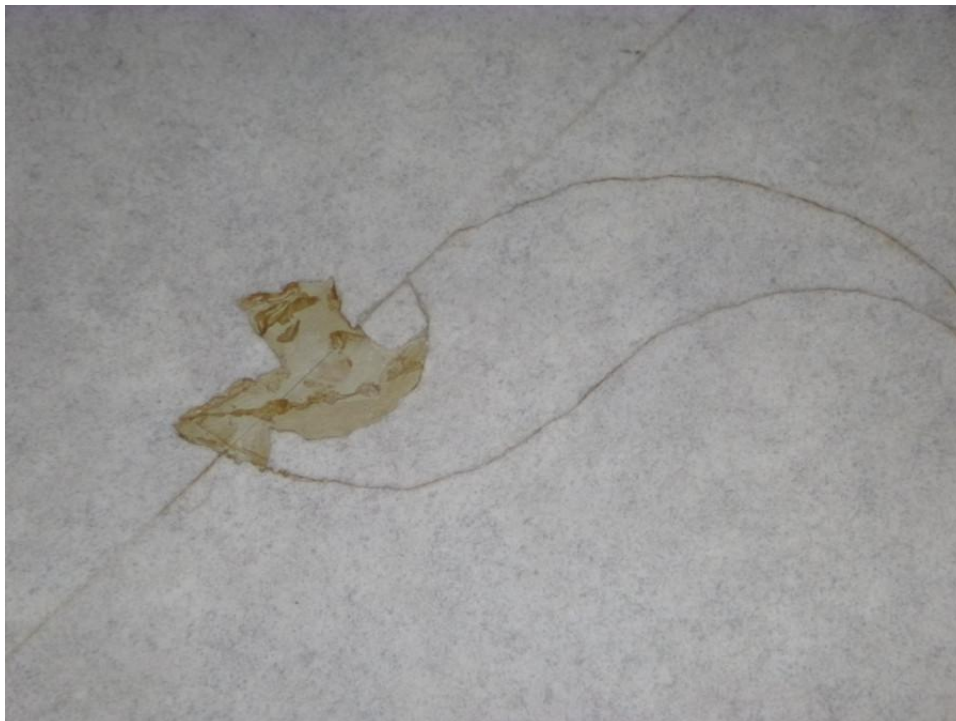
*Kuva 35. Olohuoneen lattiamatto on rikkoutunut. (Petri Ahonen)*

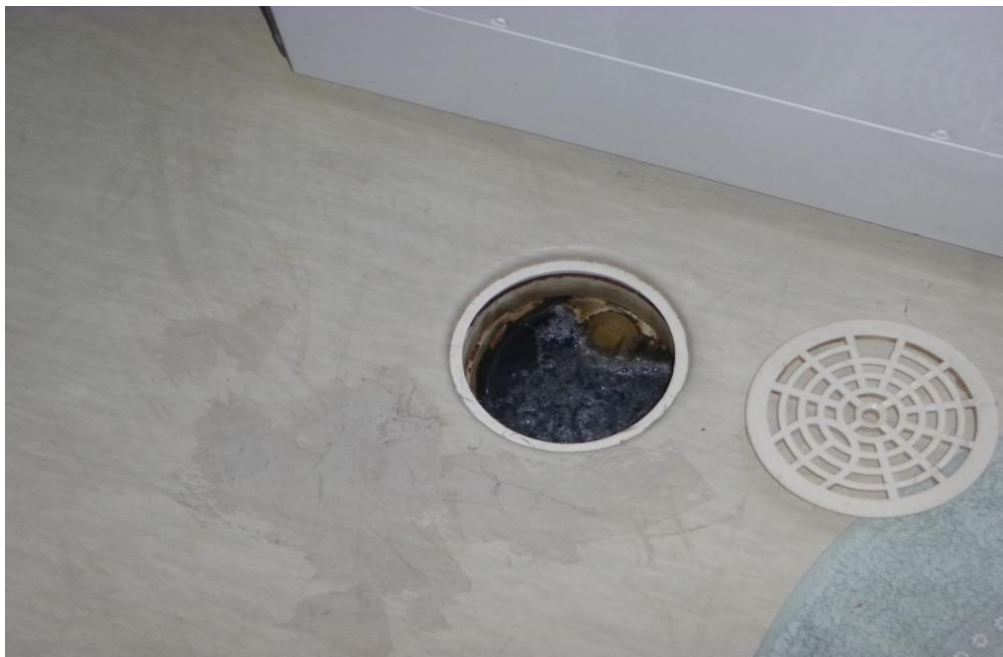
*Kuva 36. Pesuhuoneen lattiassa on kosteutta ja mattoa on paikattu. (Petri Ahonen)*

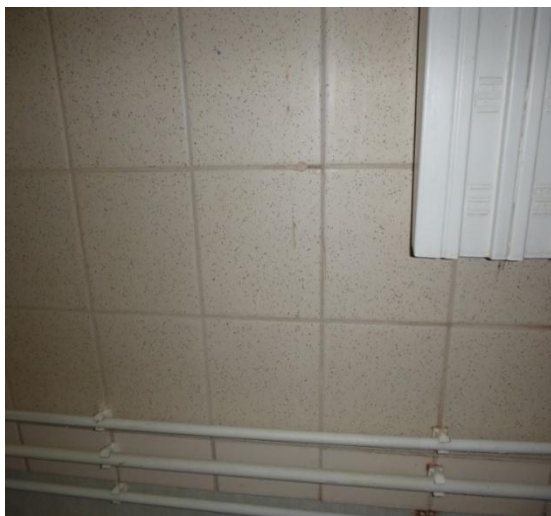
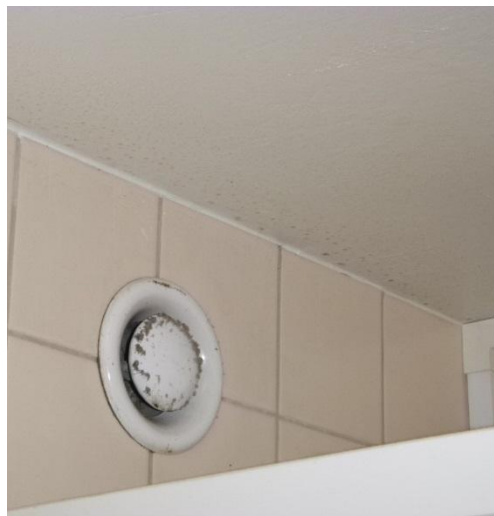
*Kuva 37 ja 38. Asunto 26 pesutilan seinälaatoitus on irti alustasta. Ilmanvaihtventtiilit ja kanavat ovat likaisia koko kiinteistössä.(Petri Ahonen)*

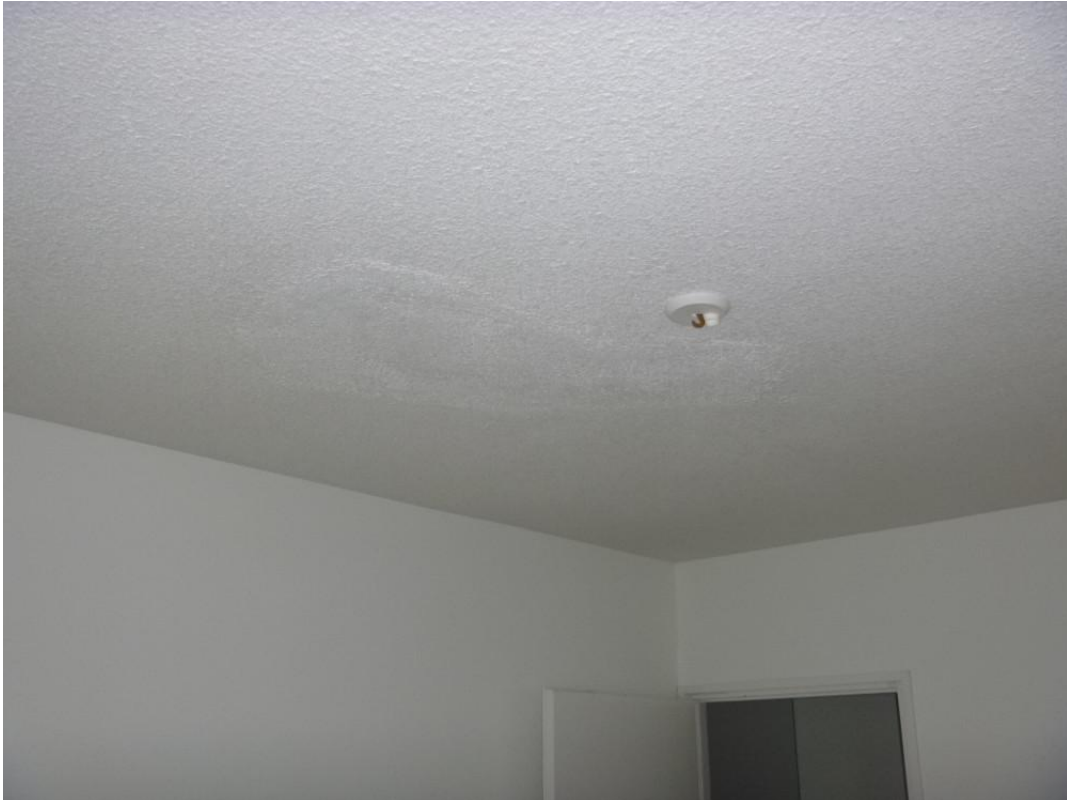
Kuva 39. Asunto 26 katoissa on kaksi vuodon aiheuttamaa jälkeä.(Petri Ahonen)

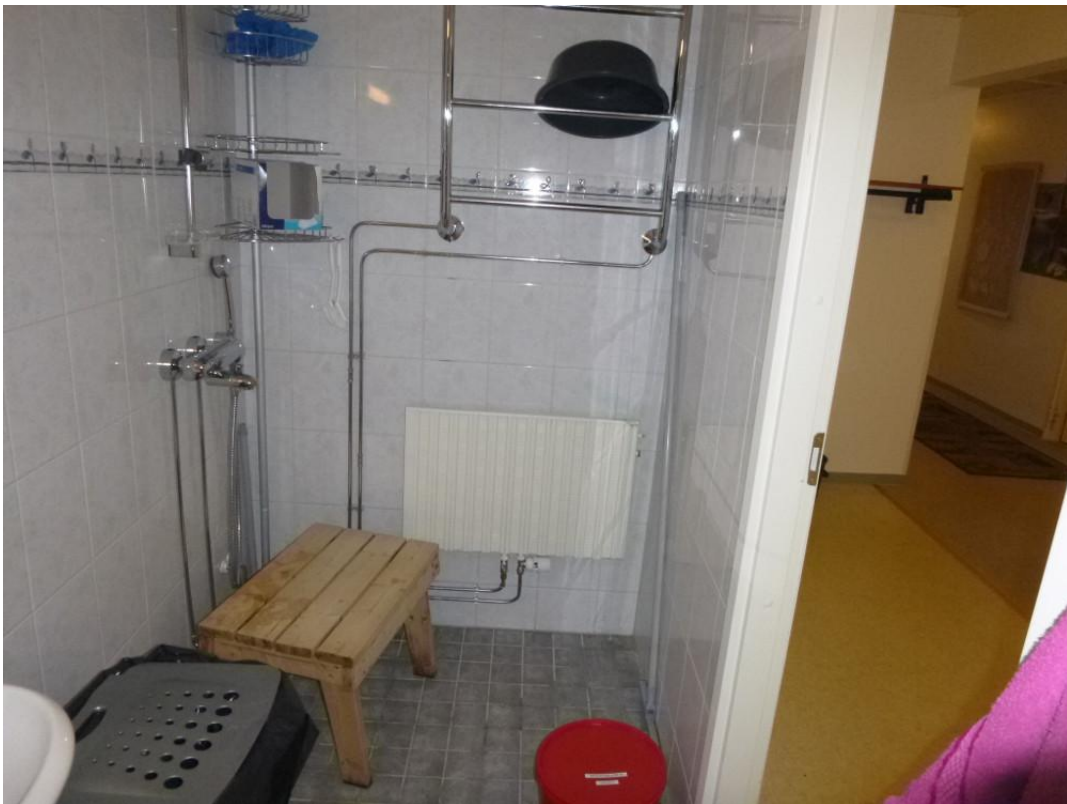
*Kuva 40. Rättikuivaimen vuoto on kastellut lattiaa. Kosteus on mahdollisesti laatan ja vesieristeen välissä.(Petri Ahonen)*

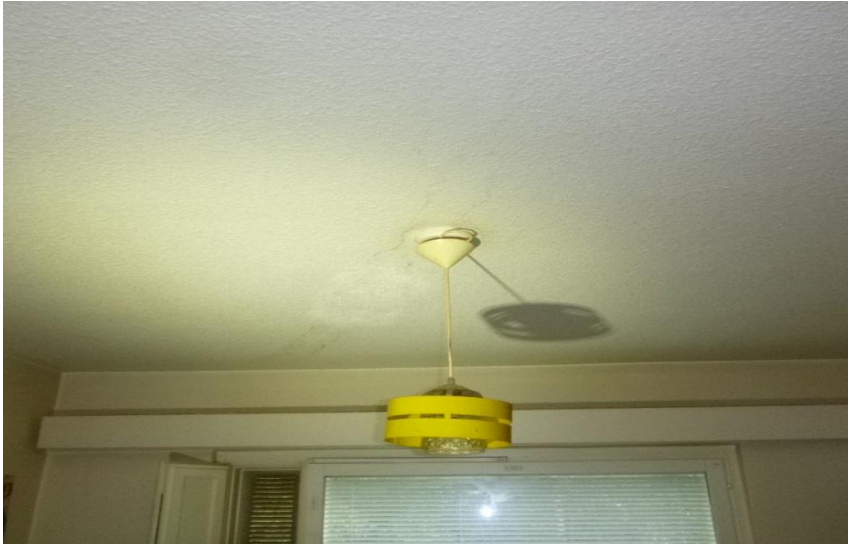
*Kuva 42. Olohuoneen katossa on poikkeuksellinen jälki. Asunnossa on tupakoitu.  
(Petri Ahonen)*

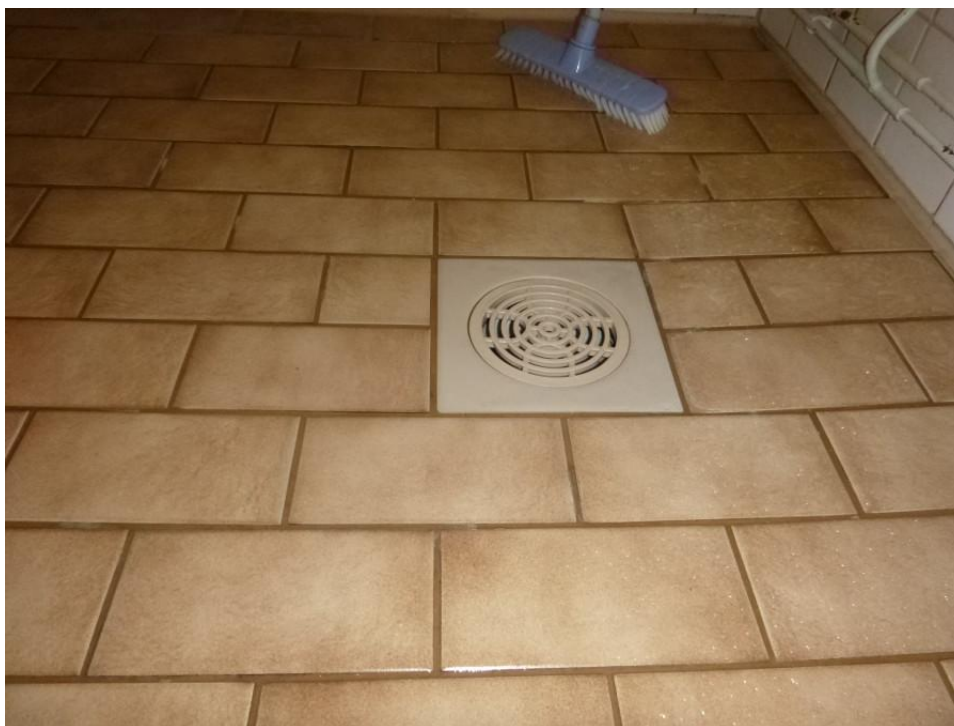
*Kuva 44. Märkätilaa oli juuri käytetty. Vedeneristettä ei mitään ilmeisimmin ole. (Petri Ahonen)*

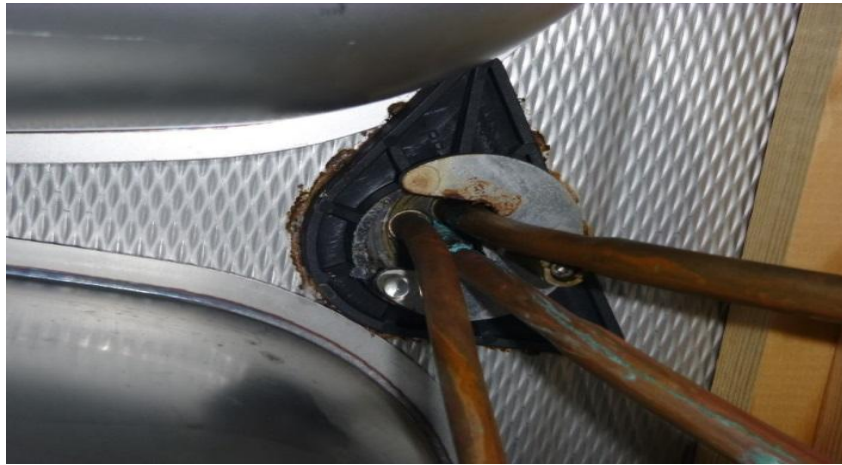
Asunto 14 lämpimän käyttövesijohdon vuoto on paikattu teipillä. Liitoksessa on vuoto.

*Kuva 49. Vuoto asunto 14 keittiön allaskaapissa. (Petri Ahonen)*

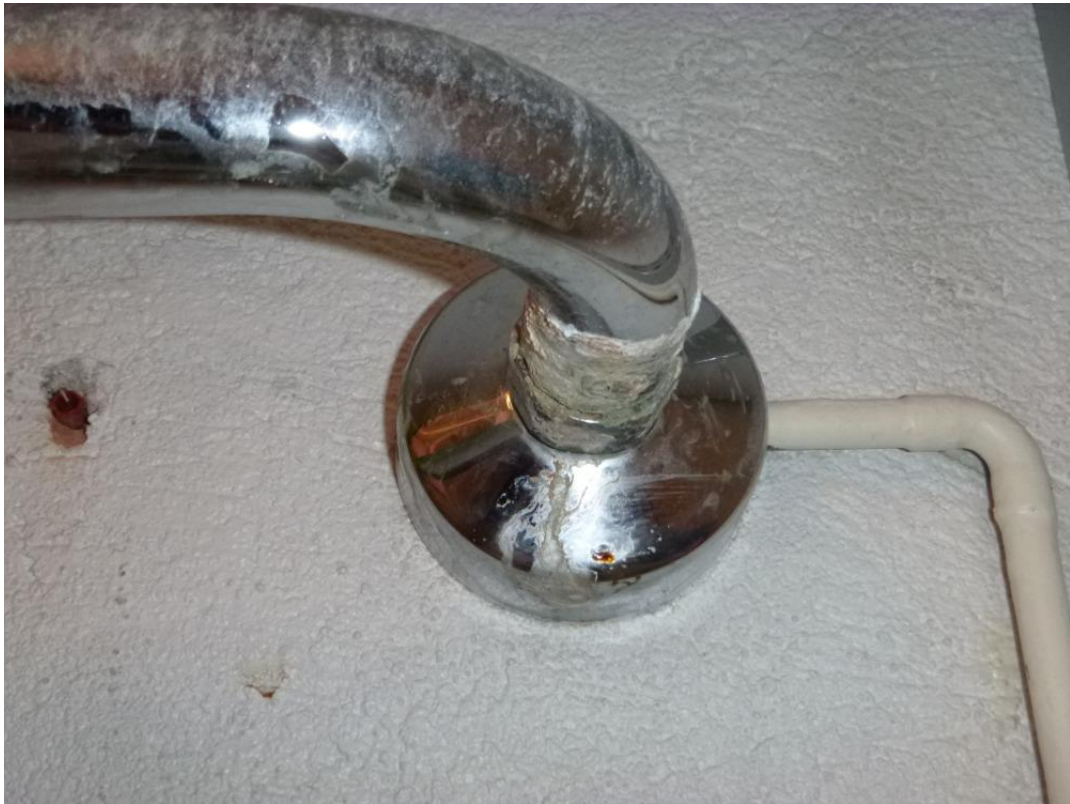
B-rapun siivouskomeron rätkökuivaimessa on vuotojälki. Siivoojan mukaan kuivainta ei yleensä käytetä. C-rapun kellarissa siivouskomerossa vesikiertoisessa rätkökuivaimessa on vesivuoto. Vettä tihkuu.

*Kuva 50. Rättikuivaimessa on vuotojälki B-rapun siivouskomerossa. (Petri Ahonen)*
