# RAKENNUKSEN KUNTOARVIO

Rautaharju

TEKIJÄ/T: Petri Ahonen

Koulutusala Tekniikan ja liikenteen ala			
Koulutusohjelma Rakennusalan työnjohdon koulutusohjelma			
Työn tekijä(t) Petri Ahonen			
Työn nimi Rakennuksen kuntoarvio			
Päiväys	23.1.2015	Sivumäärä/Liitteet	93/2
Ohjaaja(t) Pasi Haataja lehtori			
Toimeksiantaja/Yhteistyökumppani(t) Rautavaaran Kunta			
Tiivistelmä			
<p>Opinnäytetyön tavoitteena oli selvittää Rautaharju-nimisen kiinteistön rakennustekninen kunto. Kuntoarvio on aistinvaraisesti ja kokemusperäisesti tehty arvio kiinteistön kunnosta. Kuntoarvioon sisältyy myös erilaisia mittauksia, mitkä suoritetaan rikkomatta rakenteiden pintoja. Kuntoarviota voidaan hyödyntää kiinteistön kunnossapitosuunnitelman ja korjausohjelman laadinnassa. Kiinteistön omistaja laatii tai laadituttaa kunnossapitosuunnitelman, kuntoarvion ja tarvittavien lisätutkimusten perusteella.</p> <p>Kiinteistö tutkittiin kuntoarviomenetelmän ohjeen mukaan aistinvaraisesti. Dokumentoinnissa käytettiin apuna valokuvausta ja erilaisia mittareita. Näiden tulosten perusteella laadittiin raportti, mikä luovutettiin tilaajalle.</p> <p>Korjausohjelmassa otettiin huomioon paitsi rakennuksen teknisestä kunn

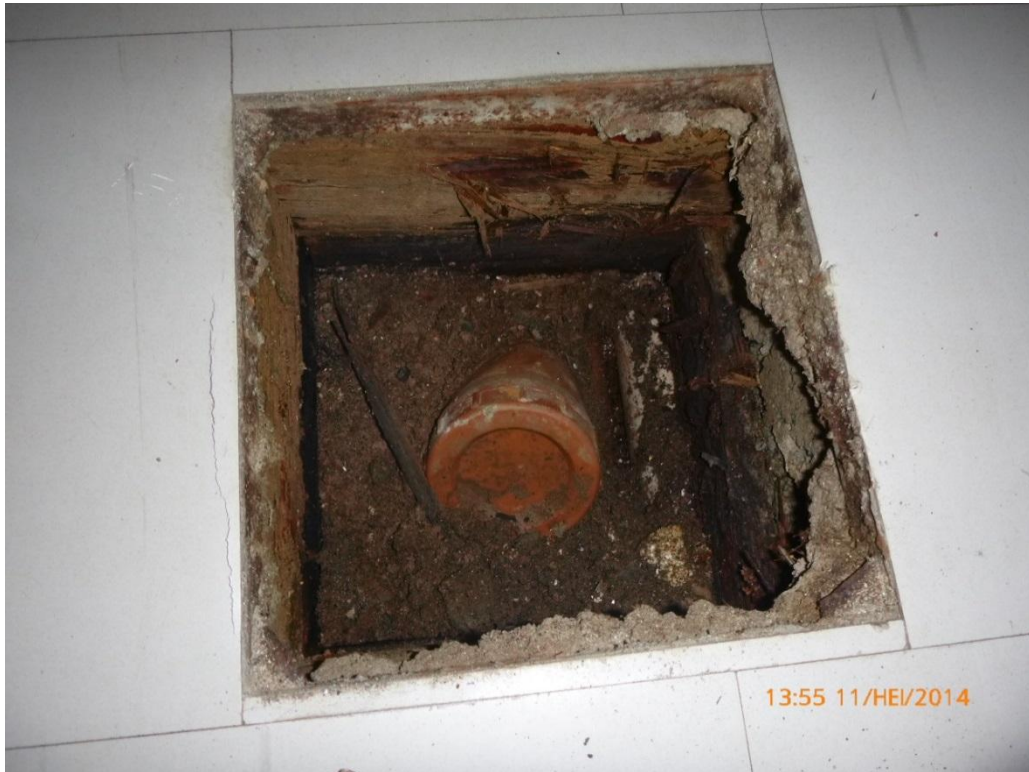
C-D rapun lattiassa jätevesiviemärin ympäröivä hiekka on märkää.

*Kuva 51. Jätevesiviemärin ympäröivä hiekka on märkää. (Petri Ahonen)*

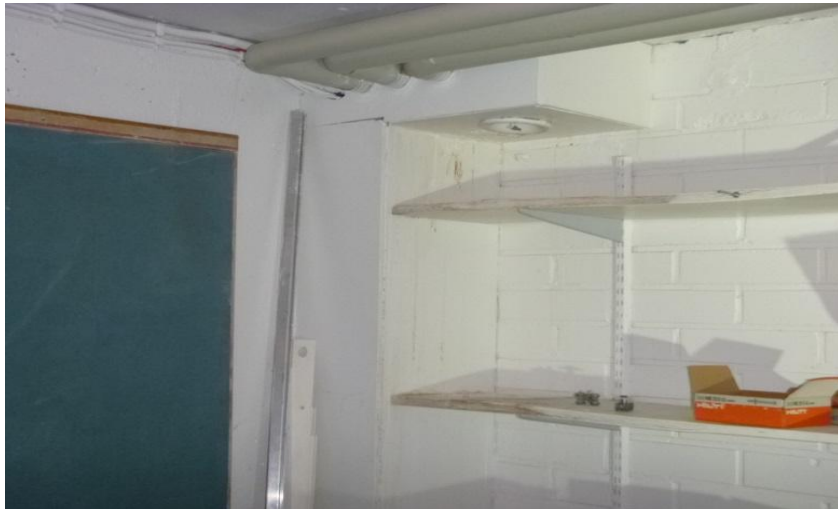
C-rapun askarteluhuoneessa poistoilmaventtiilin ympärillä lastulevykotelon pinnassa on vesivuotojälki. Vesi tulee ilmanvaihtokanavasta.

*Kuva 52. Askarteluhuoneen vesivaurio. (Petri Ahonen)*

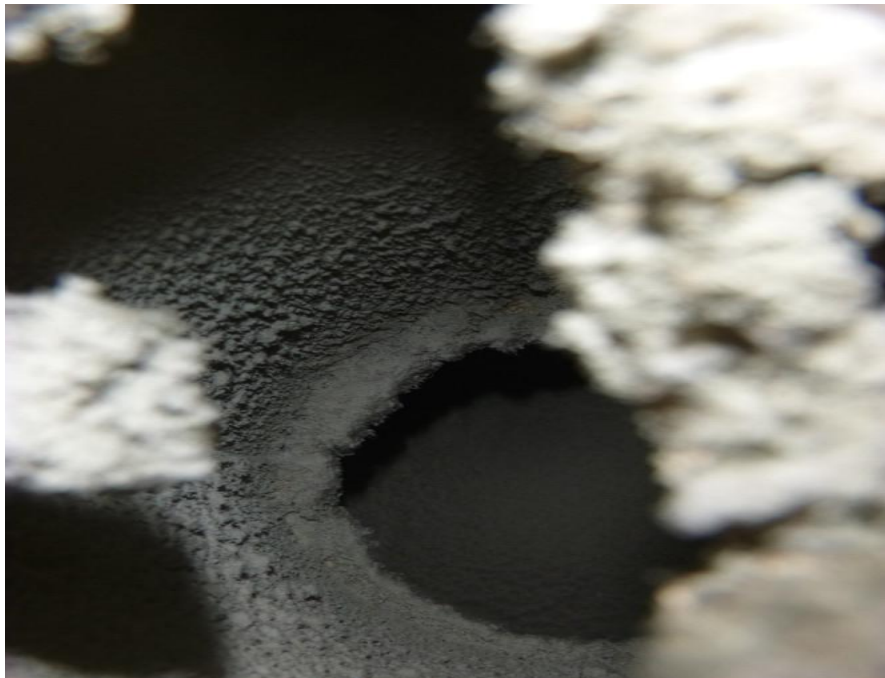
Poistokanavien nuohousasiakirjoja ei ole käytössä. Pohjoispään iv-kanavia on mahdollisesti nuohottu vuonna 1996 katolla olevien tarkastusluukkujen merkintöjen perusteella. Eteläosan luukuissa ei ollut nuohoojan merkintöjä. Poistoilmakanavat tulee nuohota 10 vuoden välein. Erityisesti vaakatasossa kulkeviin osiin kertyy pölyä. Ilmanvaihdon ollessa poissa päältä ilma saattaa virrata kanavassa väärään suuntaan ja kuljettaa epäpuhtauksia huoneilmaan.

*Kuva 55. Iv-kanavat ovat likaisia. (Petri Ahonen)*

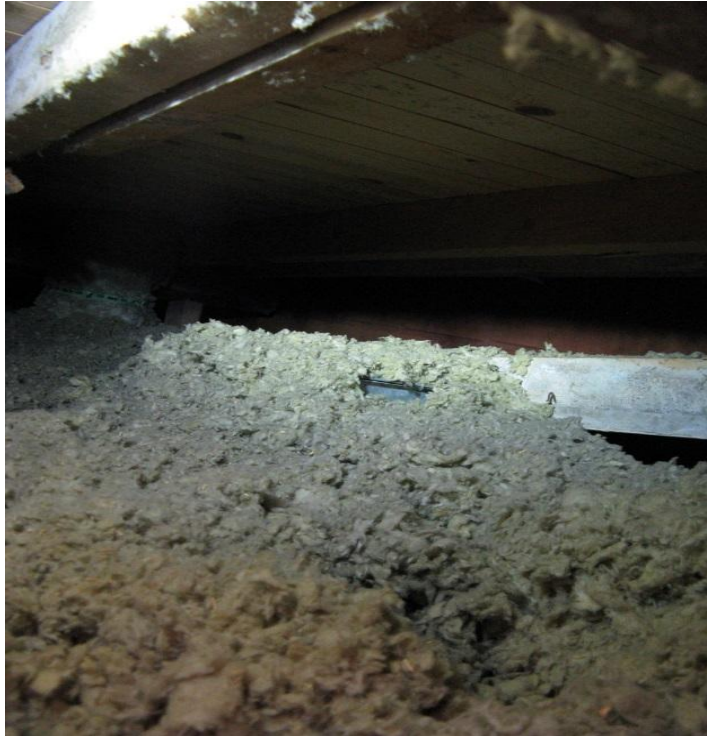
*Kuva 56. Talon uudella osalla yläpohjassa huippumurin vieressä sijaitseva ilmanvaihdon puhdistusluukku on nuohoojan painajainen, koska kattoluukku on rakennettu noin 2 m väärään paikkaan. Kanava on jätetty tästä kautta nuohoamatta vuonna 1996. (Kiinteistön huolto) (Petri Ahonen)*

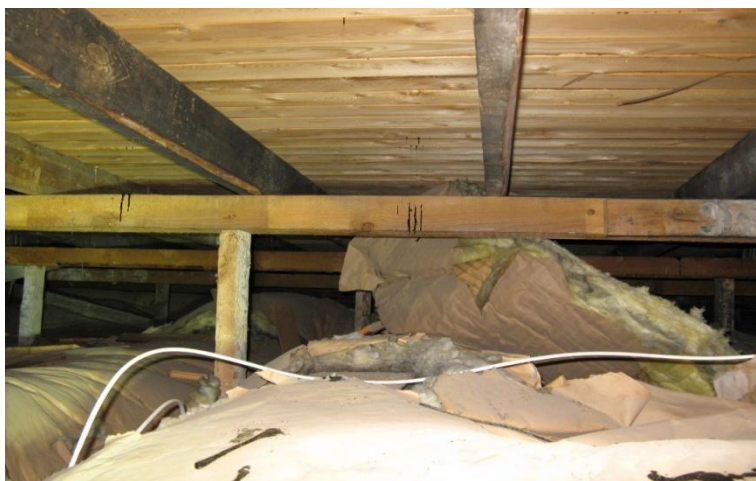
*Kuva 57. Yläpohjassa vanhalla osalla ilmanvaihtokanavien eristykset ovat paikoin tummuneet. Tummuminen voi olla seurausta kanaviston ilmavuodoista. (Petri Ahonen)*
