Matti Reijonen

Karavaanialueen saunarakennuksen talotekniikan kunnostustarveselvitys

Insinöörityö

26.10.2024

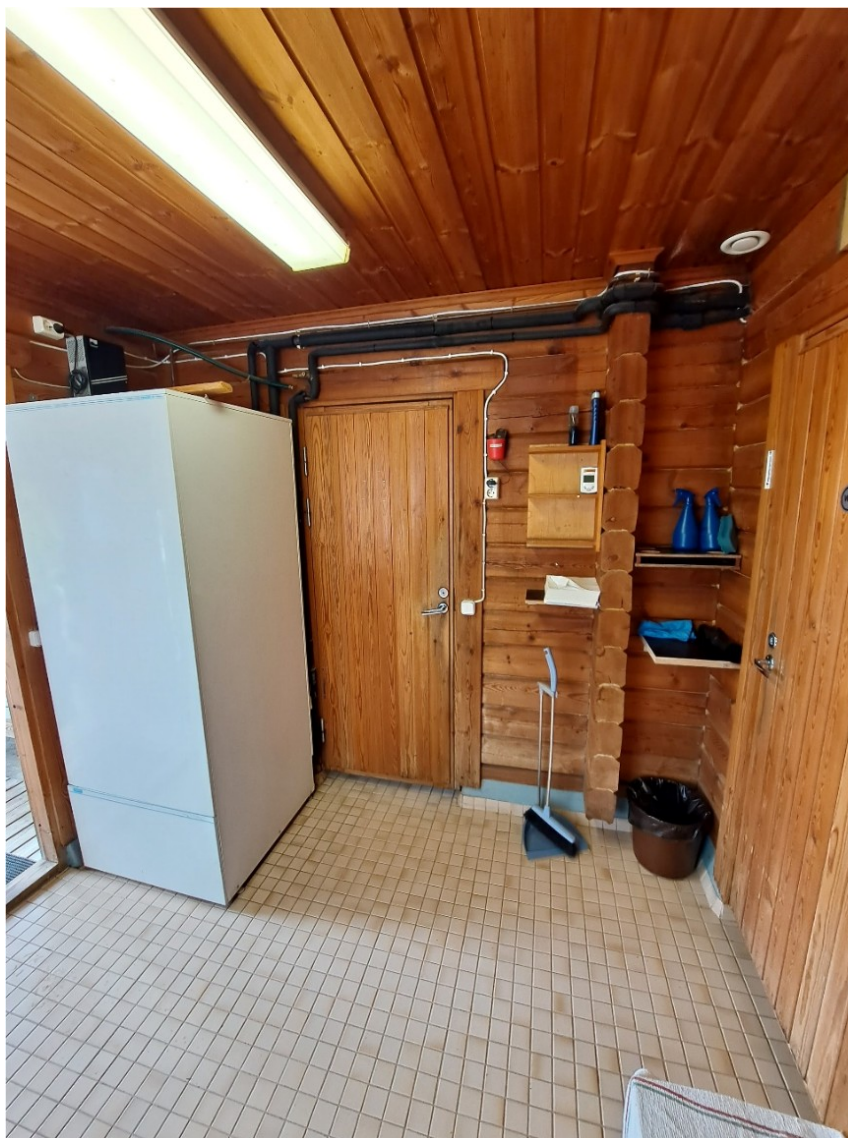
Alueella on vuonna 2007 rakennettu porakaivo ja kaksi vanhempaa rengaskai-voa. Alueen ensisijainen käyttövesi tulee porakaivoista. Vanhoissa suunnitelmissa käyttövesi rakennukseen ohjataan leirintäalueen läpi kulkevan kaivon jakojohdolta, jota pitkin jaetaan käyttövesi myös alueen muille rakennuksille. Käyttövesijohto nousee rakennukseen A-puolen pukuhuoneen lämminvesivaraajan takapuolelta lattiasta, josta jakojohdo kulkeutuu huonetilassa pinta-asennuksena alakaton alapuolella muihin rakennuksen tiloihin. Katon rajassa kulkevat kylmän veden jakojohdot on eristetty. Rakennuksessa on erikseen kylmävesijohto ja puhdasvesijohto sekä WC-tilassa vesikalusteet, mutta Vantaan kaupungin selvityksessä on todettu, ettei käyttöveden laadussa ole havaittu ongelmia. Rakennuksen sisäisten jakojohdojen materiaali on kuparia. Lämminvesivaraajien käyttäjästä ei ole varmuutta.

Kuva 3. A-puolen lämminvesivaraaja.

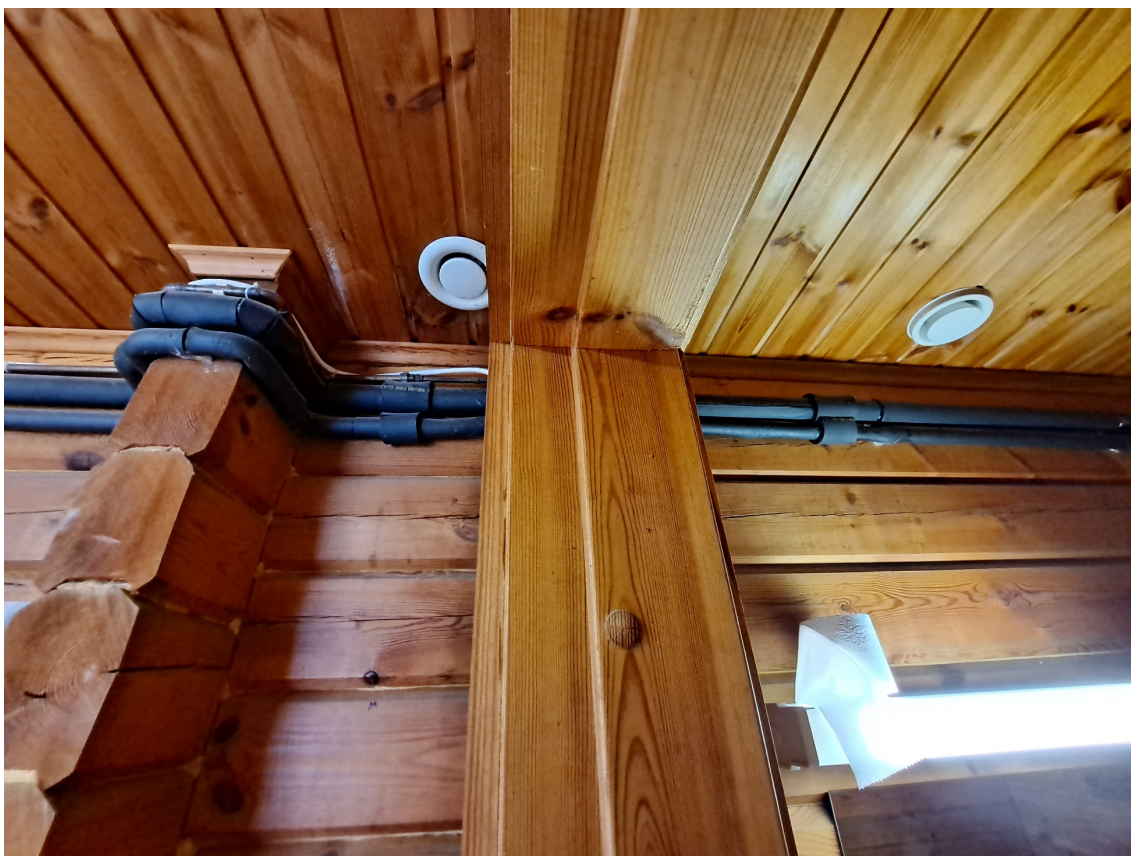
Kuva 4. Pukuhuoneen ja Wc-tilan poistoilmaventtiilejä.

Ilmanvaihtokanavat ovat alakaton sisäpuolella, eikä kanavien reitityksestä ole tietoa. Saunatiloissa on poistoilmaventtiili kiukaan kohdalla, lähellä lattiarajaa ja katon rajassa. Alueen jäsenien mukaan ilmanvaihtojärjestelmä on alkuperäinen.

Nykytiedon mukaan ilmanvaihto kuuluu kuntoluokka 1:een. Kuntoluokka määräytyy järjestelmän iän mukaan ja ensisijaisesti vesikatolla olevien poistoilmapuhaltimien mukaan, jotka rakennuksessa ovat alkuperäiset. Järjestelmälle ei tietojen mukaan ole tehty kanavien tiiveyden mittaamista tai ilmanvaihdon mittamista.

RT 18-10922, Kiinteistön tekniset käyttöiät ja kunnossapitajaksot -kortin mukaan poistoilmapuhaltimien normaali tekninen käyttöikä on 20...25 vuotta ja kevyen käytön käyttöikä 30...40 vuotta (8, s. 23). Poistoilmapuhaltimien todellinen käyttö asettuu normaalin ja kevyen käytön väliin. Poistoilmapuhaltimet ovat kuitenkin toimivassa käytössä.

Ilmanvaihdolle suositellaan tilojen riittävän ilmanvaihdon tarkistusta, johon kuuluu huippuimurien kunnan selvitys sekä ilmanvaihtokanaviston puhtauden ja tiiveyden tarkistusta. Kun huippuimurit uusitaan, suositellaan rakennuksen ilmanvaihtojärjestelmän uudistaminen nykyaikaiseen keskitettyyn lämmöntalteenotolla varustettuun ilmanvaihtojärjestelmään, jossa on huomioitu poistoilman kuuluvan luokkaan 3.

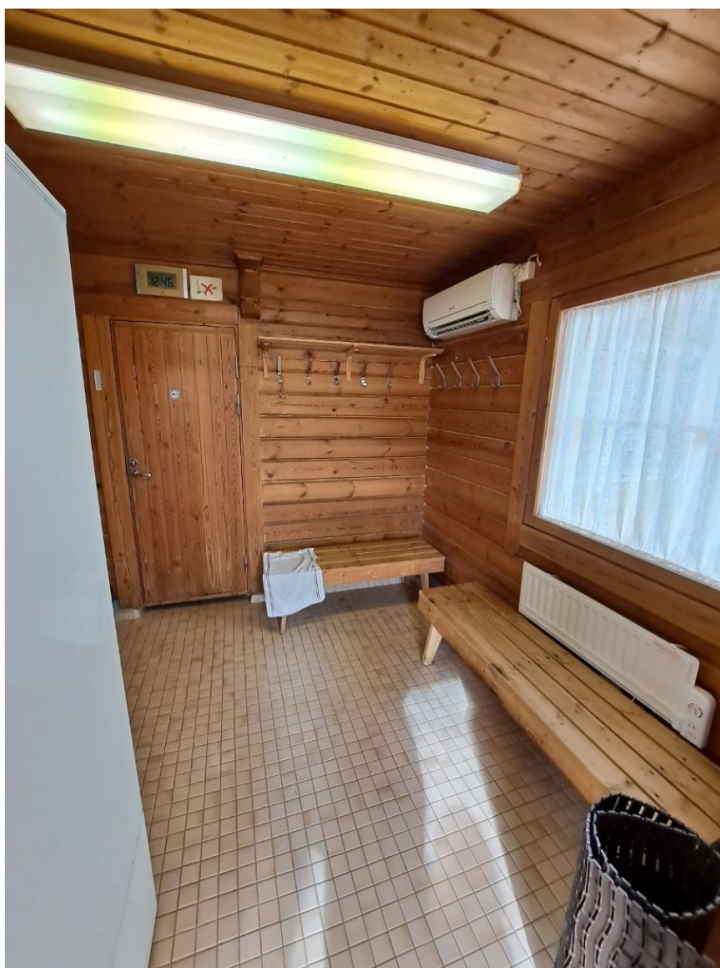
Kuva 5. Eteisen lämmitys.

Ilmalämpöpumput on sijoitettu A- ja B-puolella eteis-/pukuhuoneeseen. Alueen jäsenien mukaan osa sähköpattereista on vaihdettu öljytäytteisiksi sähköpattereiksi ja ilmalämpöpumput on asennettu 2000-luvun alussa.

Rakennuksen lämmitysjärjestelmälle (sähköpatteri) ei ole tehty kuntoluokitusta. *RT 18-10922, Kiinteistön tekniset käyttöiät ja kunnossapitajaksot* -kortin mukaan sähköpatterien normaali tekninen käyttöikä on 20...25 vuotta ja Ilmalämpöpumppujen 10...15 vuotta, joka on ylitetty (8, s. 23, s. 15). Laitteet ovat kuitenkin toimivassa käytössä.

Lämmitysjärjestelmä suositellaan uusittaessa yhdistämään nykyaikaiseen ilmanvaihtojärjestelmään, jossa on lämmöntalteenotto, ja lisäämään kosteisiin tiloihin lattialämmitys lattian kuivumisen takia. Vanhaan rakennukseen lattialämmitys on helpointa tehdä sähköisenä, jolloin lattian taso ei nouse merkittävästi.
