OPINNÄYTETYÖ - AMMATTIKORKEAKOULUTUTKINTO
TEKNIIKAN JA LIIKENTEEN ALA

HAUKIVUOREN HULEVESIEN NYKYTILASELVITYS

TEKIJÄ: Jenna Rossi

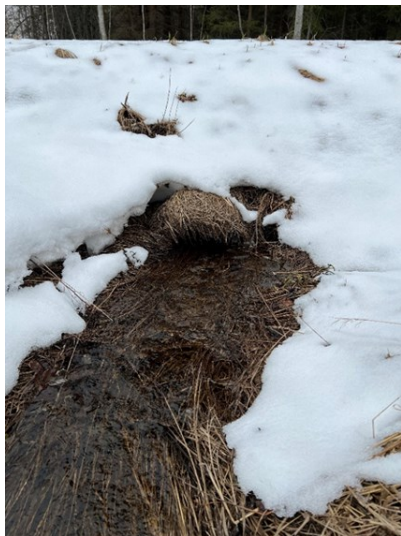
Pääuomien ja -ojien rumpuja tutkittiin yhteensä 29 kappaletta. Rummuista selvitettiin materiaalit, koot sekä sijainnit. Tutkimuksen perusteella rummut olivat suurimmalta osin hyvässä kunnossa, mutta osin hieman liettyneitäkin löytyi. Kuvassa 20 on liettynyt ja parin vuoden sisään puhdistuksen tarpeessa oleva rumpu BR2 valuma-alueelta B. Rummun sijainti näkyy kuvassa 18.

KUVA 20. Liettynyt rumpu BR2 valuma-alueelta B (Rossi 2024, CC BY-SA)

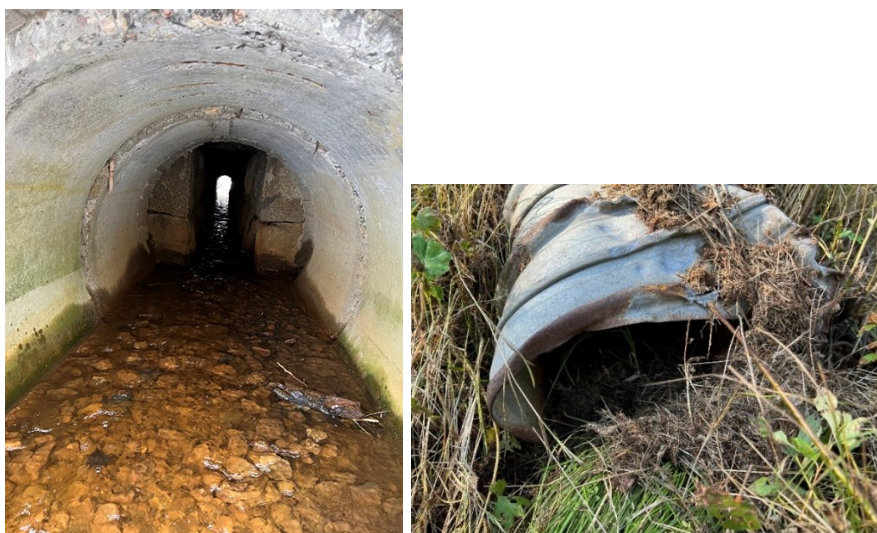
Varsinaisia tukossa olevia tai selvästi padottavia rumpuja ei havaittu. Muutamit yksittäiset teräsrummut olivat vaurioituneet päistä, todennäköisesti tienvarsien niitoista johtuen. Kuvassa 21 on rumpu BR1 valuma-alueelta B. Rumpu on hyvässä kunnossa ja toimii hyvin. Rummun sijainti näkyy edellisen Hulevesiverkostot kappaleen kuvassa 18. Viereisessä kuvassa on rumpu AR3 valuma-alueelta A. Rummun sijainti näkyy kuvassa 19. Rumpu on vaurioitunut ja osittain liettynyt.

KUVA 21 ja 22. Rumpu BR1 valuma-alueelta B sekä rumpu AR3 valuma-alueelta A (Rossi 2024, CC BY-SA)

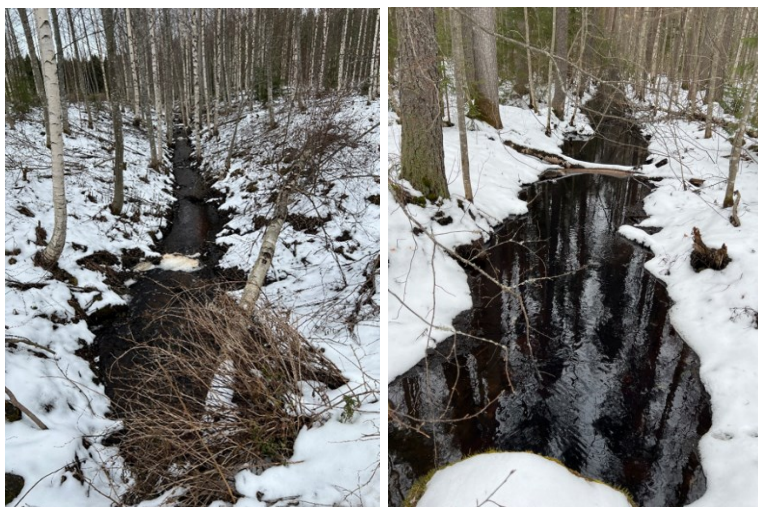
Avo-ojien ja -uomien kuntoa tarkasteltiin rumpukatselmusten yhteydessä sekä erikseen maastotutkimuksessa silmämääräisesti havainnoiden. Ojat ja uomat olivat melko hyvässä kunnossa ja virtaukset paikoin reippaita. Kuvassa 23 on keskustan avo-oja, joka lähtee rummulta BR11 Kyyveden suuntaan (sijainti näkyy kuvassa 19). Virtaus oli kova keväällä 2024. Oja veti hyvin, mutta puusto alkaa vallata tilaa reunoilta. Kuvassa 24 on Haukivuoren pururadan avo-oja, joka lähtee rummulta CR6 pohjoista kohti (rummun sijainti kuvassa 18). Vesi virtaa ojassa hyvin.

KUVA 23 ja 24. Rummulta BR11 lähtevä avo-oja järvelle päin sekä vieressä rummulta CR6 lähtevä Haukivuoren pururadan avo-oja pohjoisen suuntaan (Rossi 2024, CC BY-SA).

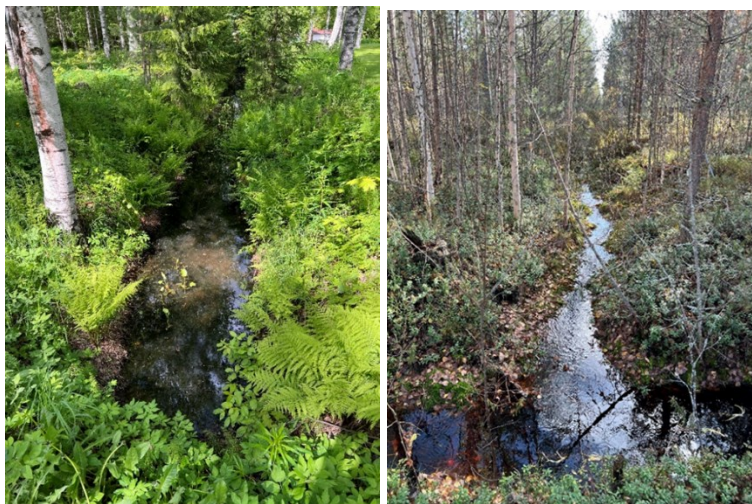
Asemankylän keskustan tuntumassa vesi hieman seisoj oissa. Kuva 25 on otettu Kankaalan asuinalueelta kesällä 2023. Vieressä kuva 26, joka on otettu Karvannonsuon avo-ojasta. Karvannonsuolla ojien virtaus oli maltillista syksyllä 2023. Vedet jatkavat matkaa Pöllänojaa pitkin pohjoisen suuntaan.

KUVA 25 ja 26. Kankaalan asuinalueen avo-oja sekä Karvannonsuon avo-oja (Rossi 2023, CC BY-SA)

Ojien puhdistustarvetta miettiessä on hyvä huomioida virtausnopeus. Puhdistus lisää veden virtausnopeutta, eroosion riskiä ja kiintoaineksen huuhtoutumista vesistöön. Jos tulvariskiä ei ole, tulee ojien puhdistus harkita tarkoin, ettei lisätä jo ennestään kovaa virtausta Kyyvettä kohti.

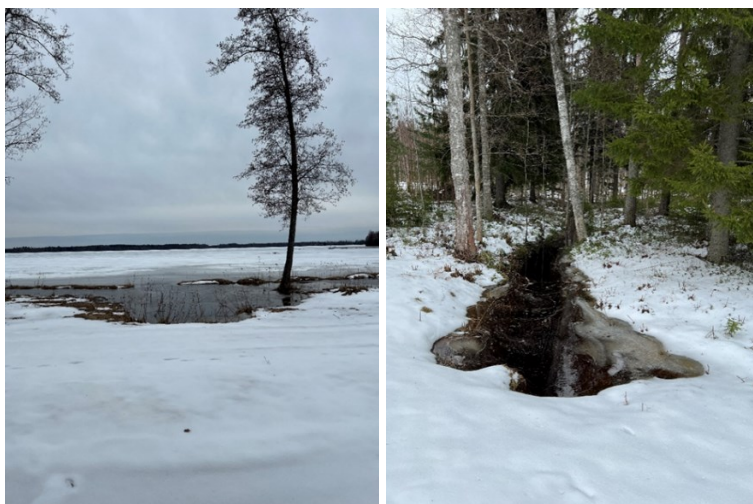
Kuvaparissa 27 on valuma-alueen A pääpurkupiste Kyyveden rannassa. Rummun AR1 (sijainti näkyy kuvassa 19) koko on 600 mm, joka riittää johtamaan sulamisvedet alueelta. Vesi hieman nousee ojassa, koska järven vedenpinta on korkealla.

KUVA 27. Valuma-alue A, Kyyveden ranta, rummun AR1 kohta 25.4.2024 (Rossi 2024, CC BY-SA)

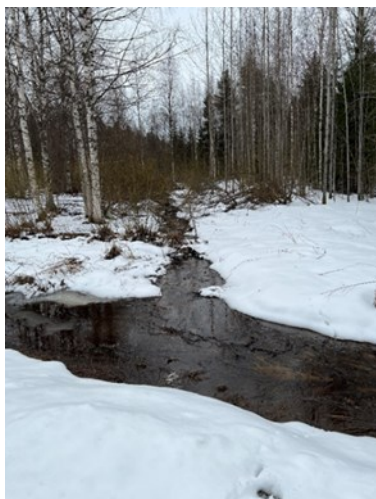
Kuvassa 28 on Vanhanpaikantiellä olevan rummun AR5 yläpuoli (sijainti kuvassa 19). Vesi levittäytyi yli ojalinjojen. Tulvariskiä ei kuitenkaan ole. Alapuolella oleva rumpu AR5, jonka koko on 500 mm, johtaa vedet pois alueelta. Rummun lisänä on myös pienempi rumpu 300 mm varmistamassa veden virtausta.

KUVA 28. Valuma-alue A, Vanhanpaikantie, rummun AR5 yläpuoli 25.4.2024 (Rossi 2024, CC BY-SA)

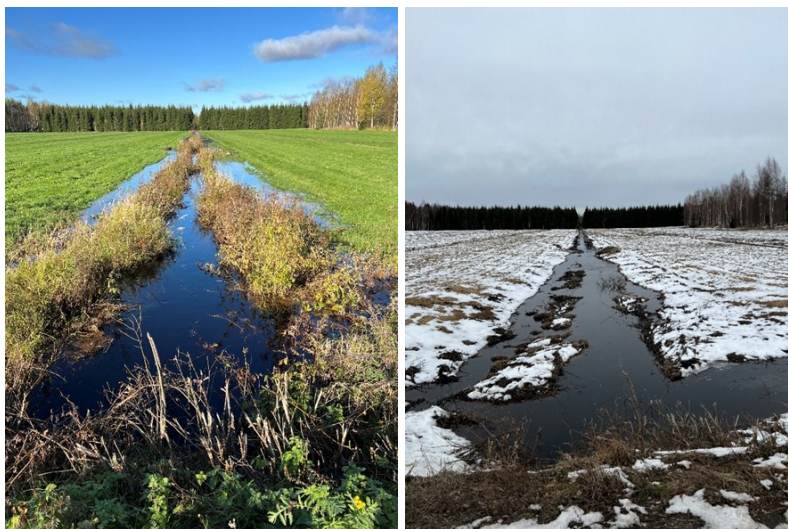
Kuvassa 29 on avo-oja valuma-alueelta C, joka lähtee rummulta CR5 pohjoisen suuntaan (sijainti liitteessä 2). Oja tulvi hieman keväällä ja syksyllä. Rumpu CR5 toimi hyvin ja kapasiteetti vesien johtamiseen on riittävä. Ojalinjalla pohjoisessa päin voi olla este tai perkauksen tarvetta. Linjaa ei kuitenkaan tutkittu tarkemmin, koska alue on kaukana keskustasta.

KUVA 29. Valuma-alue C, Pöllänojan pohjoispuoli, rummun CR5 kohta kuvattuna 9.10.2023 ja 25.4.2024 (Rossi 2023–2024, CC BY-SA).

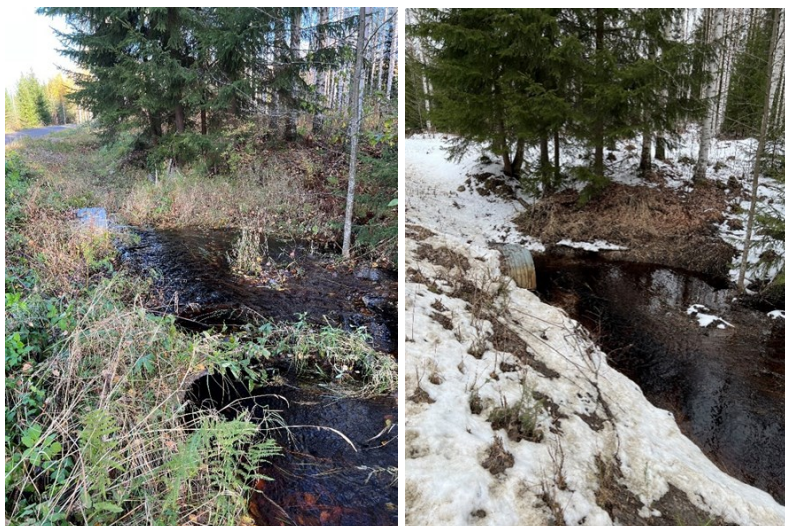
Kuvassa 30 Halonharjunttiellä oli vettä runsaasti liikkeellä syksyllä -23 ja keväällä -24. Rumpu CR1 (sijainti liitteessä 2) johtaa vedet Karvannonsalmeen. Teräsrumpu on kooltaan 1000 mm ja johti vedet hyvin, vaikka virtaus oli kova ja vesimäärä suuri.

KUVA 30. Valuma-alue C, Halonharjunttie, rummun CR1 kohta kuvattuna 9.10.2023 ja 25.4.2024 (Rossi 2023–2024, CC BY-SA).
