VUONNA 1982 RAKENNETUN OMAKOTITALON KUNTO-
TARKASTUS JA KORJAUSSUUNNITELMA

Opinnäytetyö

2024

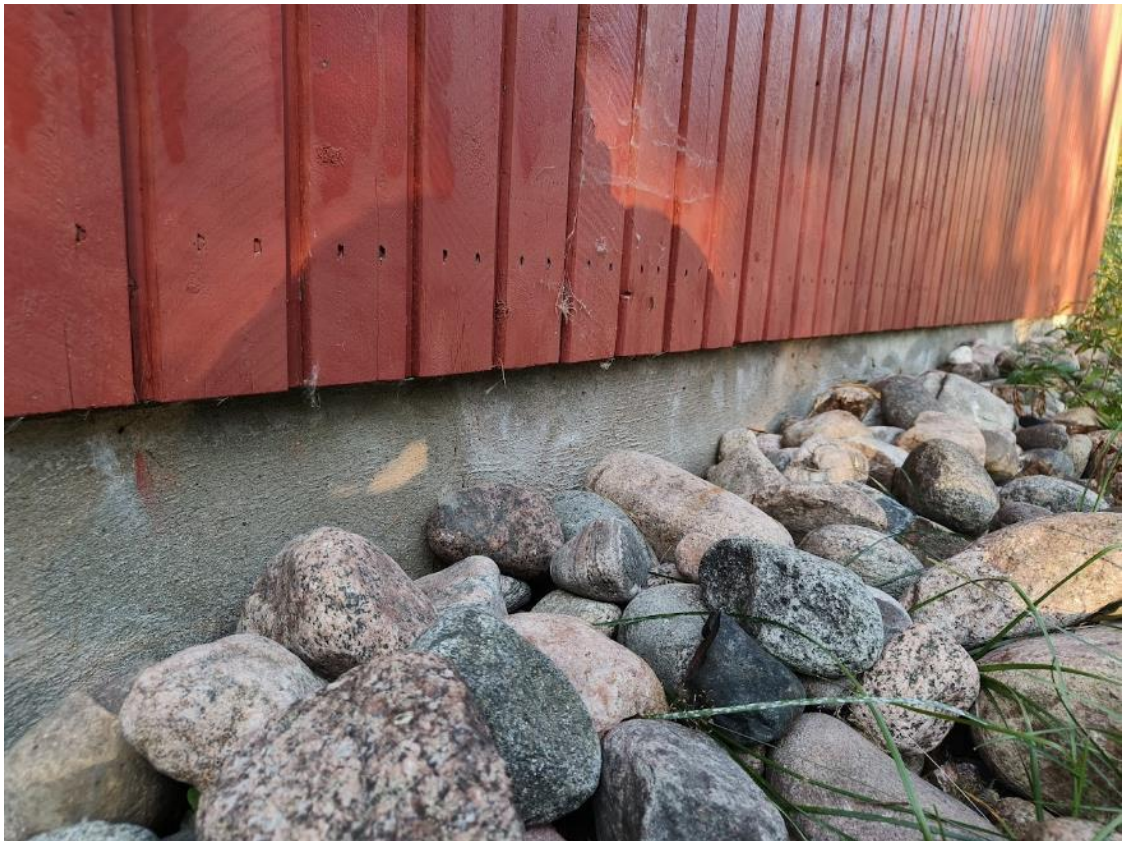
Talon perustukset katselmoitiin ja havaittiin, että talon päätysockeli on kostea (kuvio 1). Sockelin kuntoarvio (Liite 2). Päätysockelissa oli kalkkihärmää ja tummuutta. Sockelista ei löytynyt haitallisia halkeamia eikä pinnan rappeutumista. Sockelin kosteuden tunnistaa siitä, että siinä on kalkkihärmää, tummentumia, pinnoitteen rapistumista tai jopa kasvustoa. Terve sockeli pysyy puhtaana. (Vesivek 2024).

Kuvio 1. Kuntotarkastettavan rakennuksen sokkelin kosteusvauriota

Talon sokkelissa oli havaittavissa kosteutta ja salaojituksista ei ole tietoa, joten salaojat ja vedeneristys kannattaa laittaa kuntoon. Tämä työ tulee aloittaa kai- vuutyöllä, eli perusmuurin vierustäyttö kaivetaan auki. Kaivuutyön jälkeen sokke- liin tulee asentaa vedeneristys ja kaivantoon salaojaputket ja kaivot. Ennen kuin kaivantoon suoritetaan lopullinen täyttö, siihen täytyy asentaa routasuojaus. (Ratu F1-0368 2010.)

Tulevat remontit on tarkoitus tehdä voimassa olevien rakennusmääräysten mukaisesti. Päätysokkeliä remontoidessa tulee huomioida, että salaojitus tulee katkaisemaan veden kapilaarivirtauksen ja pohjaveden nousun rakennuksen alapohjarakenteisiin. Salaojista tuleva vesi tulee johtaa pois rakennuksen alta ja

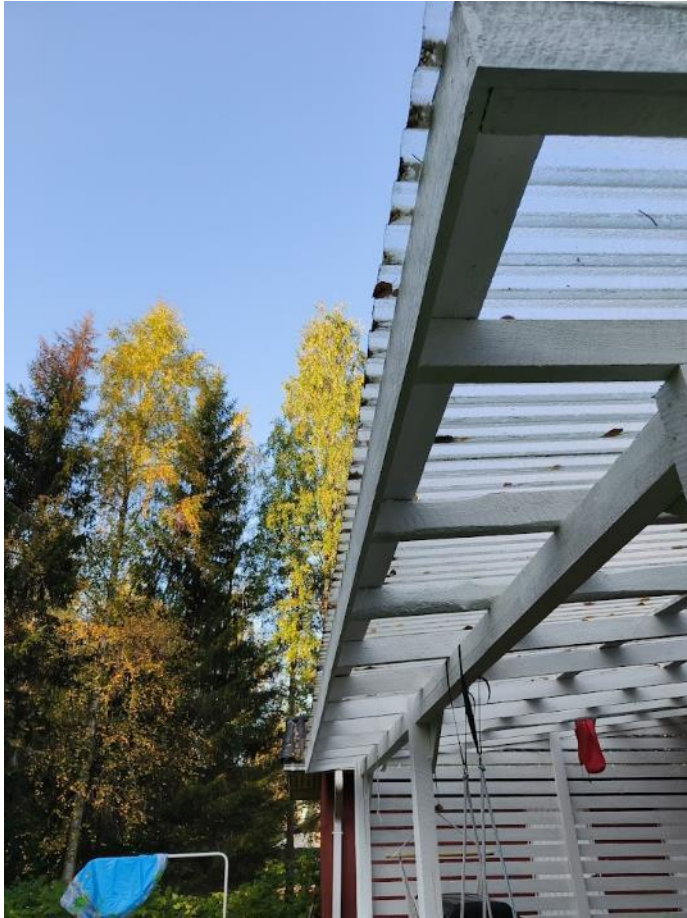
Kuvio 2. Kuntotarkastettavan rakennuksen terassin räystääs

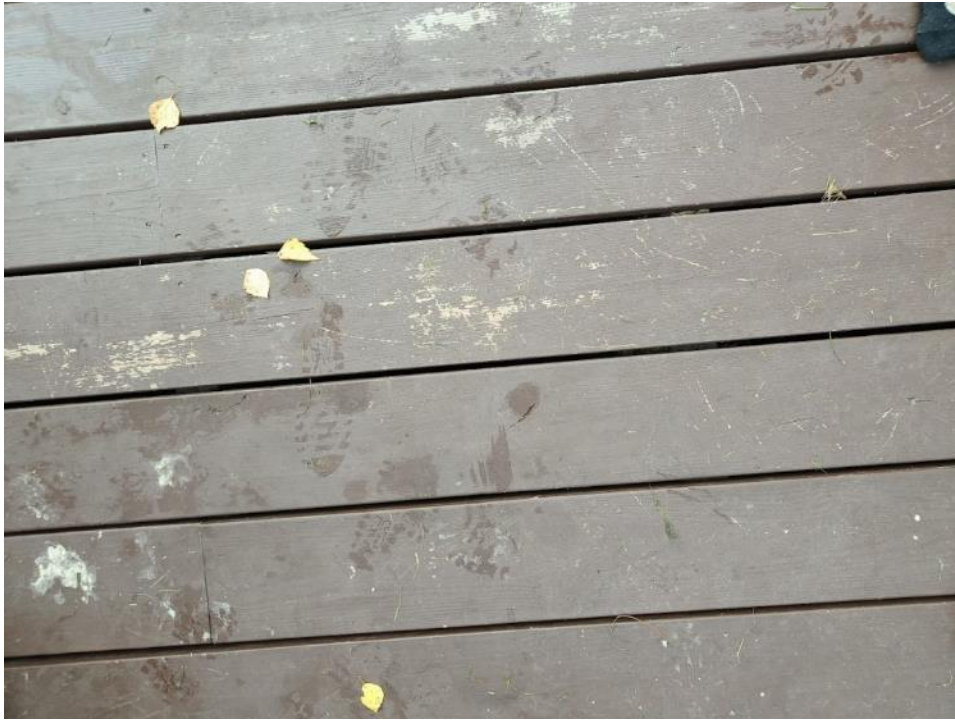
Kuvio 3. Kuntotarkastettavan rakennuksen terassin maalivaurio

Terassin lattia tulee hioa ja maalata uudelleen valitulla värillä varmistaen maalin yhteensopivuuden vanhan maalin kanssa. Talon ulkoseinissä oli maali rapissut paikoitellen. Paneelissa ei ollut havaittavissa selvää lahoamis- tai homeongelmaa, joten tässä vaiheessa huoltomaalaus on ihan järkevä tehdä. Tulevaisuudessa kannattaa kuitenkin varautua ulkovuoriremonttiin, koska rakennuksesta uupui kokonaan ristikoolaus. Ennen julkisivun maalausta tulee tehdä homeenpoistopesu, koska osassa ulkovuoripaneeleista oli havaittavissa mustapistehometta. Maalipinnan kuntoarvion perusteella vanha maali on öljymaalia, mikä tulee ottaa huomioon maalin valitsemisessa. Maalin on oltava sellaista, joka soveltuu vanhan maalin päälle (RT 18-11054 2012).

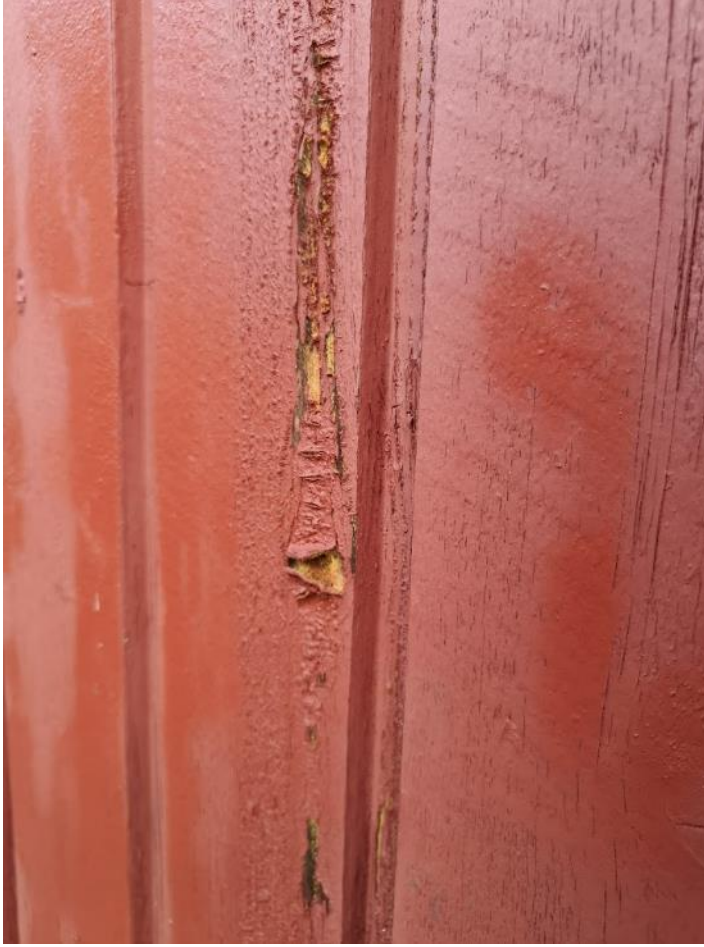
Kuvio 4. Kuntotarkastettavan rakennuksen julkisivun maalivaurio

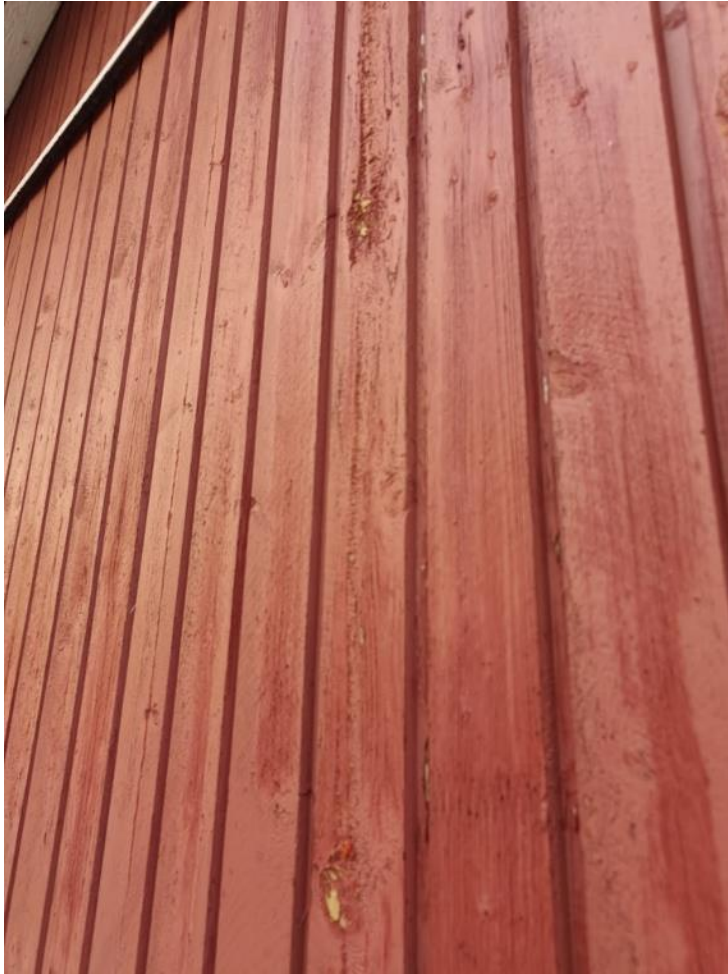
Kuvio 5. Kuntotarkastettavan rakennuksen julkisivun maalivaurio

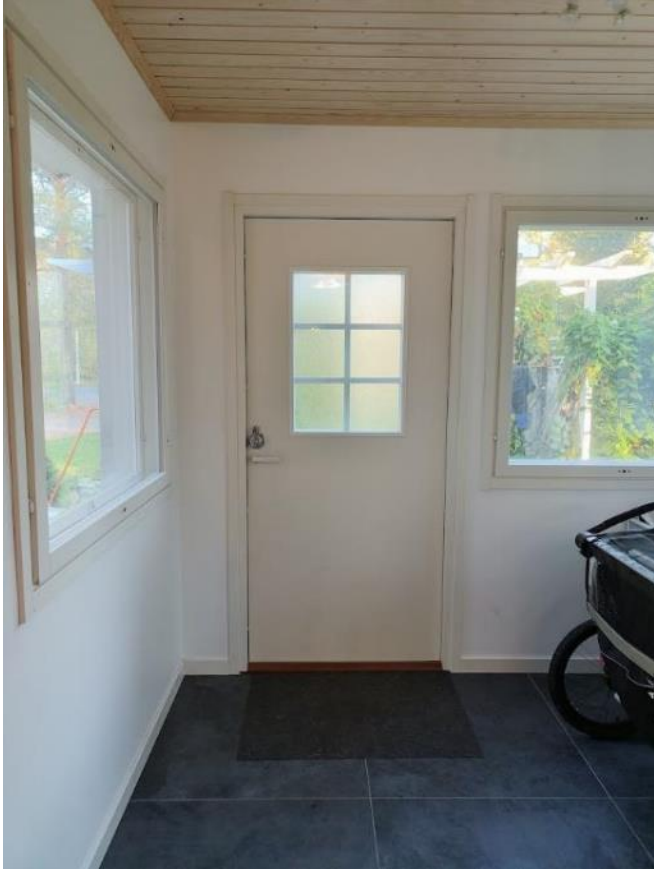
Kuvio 6. Kuntotarkastettavan rakennuksen remontoitu eteinen

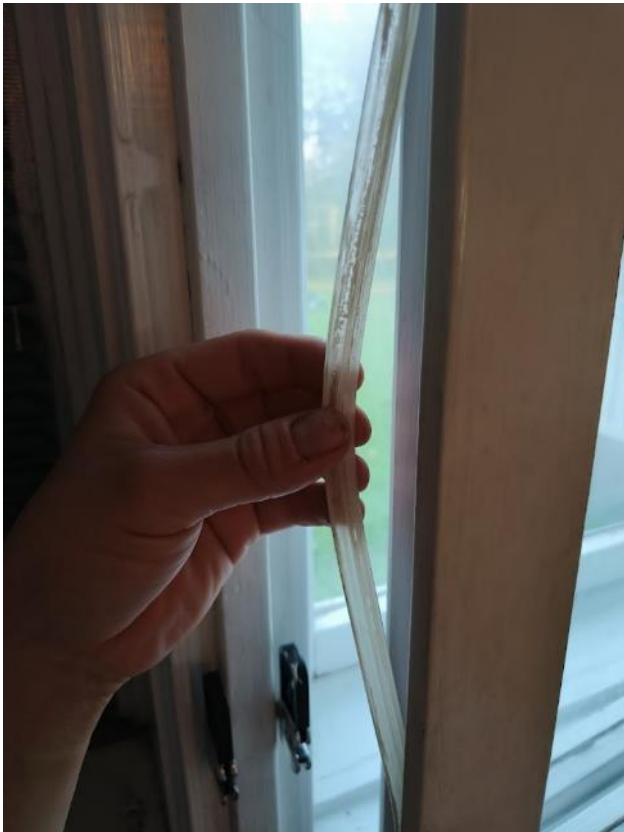
Kuvio 7. Kuntotarkastettavan rakennuksen ikkunan tiiviste irti

Ikkunat ja ovet on osittain jo vaihdettu remonttien yhteydessä. Vanhat ikkunat ja ovet tulee vaihtaa uusiin, sillä tiivisteet olivat irronneet ja osa ikkunoista ei avaudu. Ikkunoiden vaihdon myötä energiaa kuluu huomattavasti vähemmän ja käyttömukavuus paranee. Terassin oven vaihto on myös ajankohtainen.

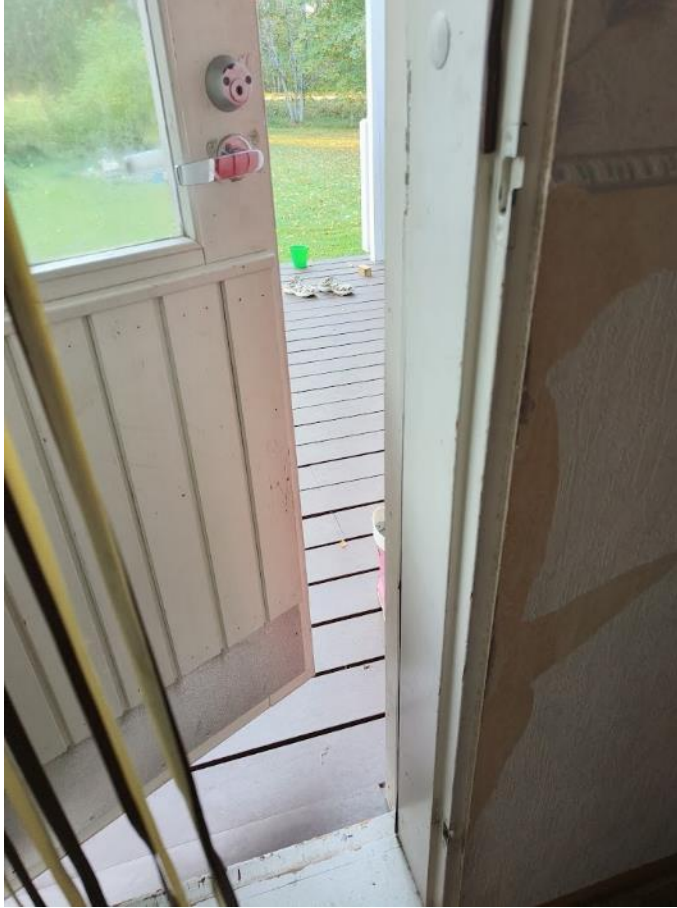
Kuvio 8. Kuntotarkastettavan rakennuksen oven irronnut tiiviste

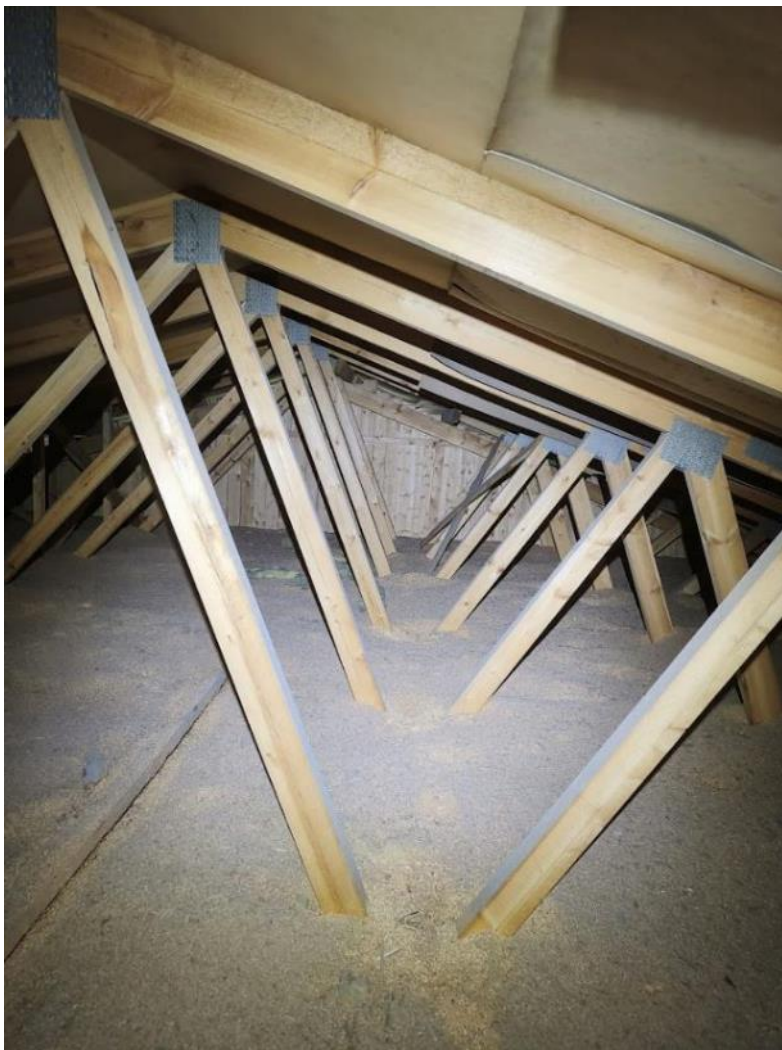
Kuvio 9. Kuntotarkastettavan rakennuksen yläpohja

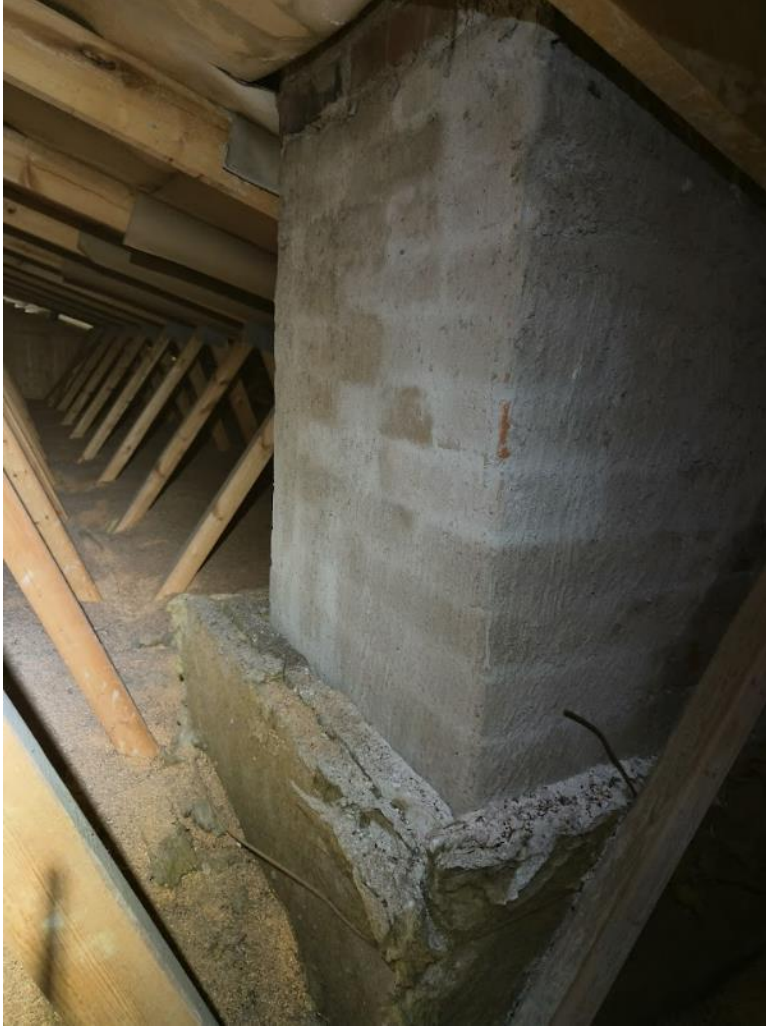
Kuvio 10. Kuntotarkastettavan rakennuksen yläpohja ja savupiippu

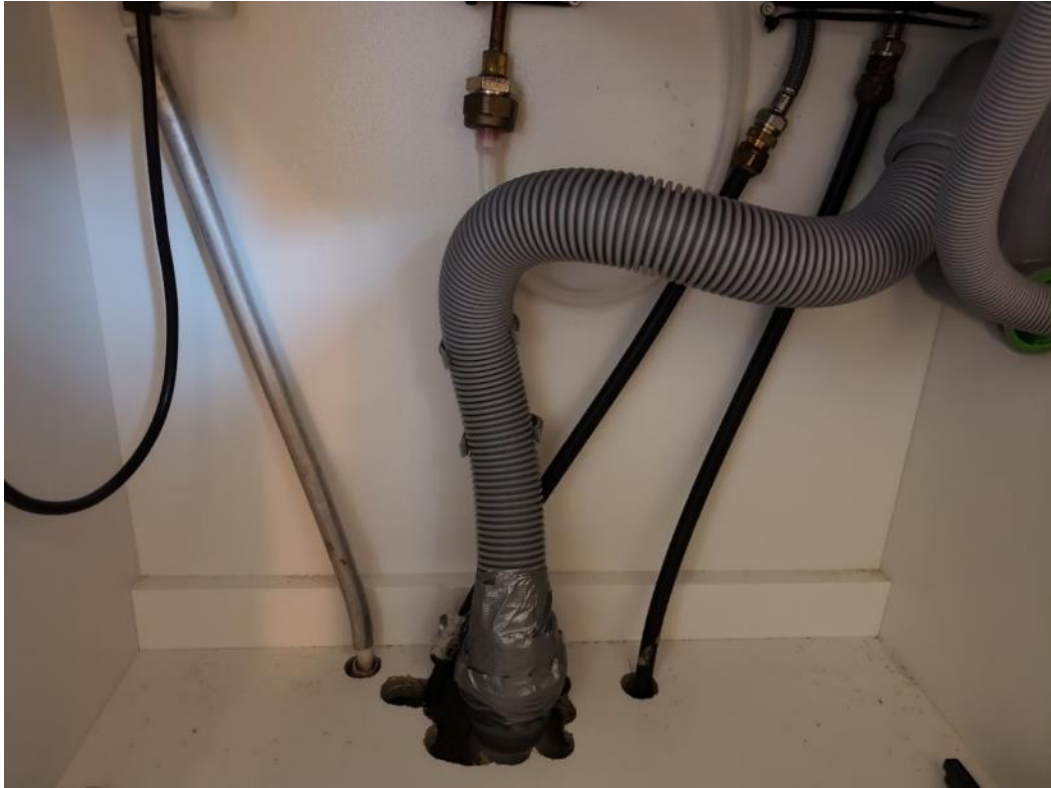
Kuvio 11. Kuntotarkastettavan rakennuksen keittiön allaskaappi ei ole tiivis

Keittiön allaskaapin tulee olla niin tiivis, että mahdollinen vuotovesi tulee kaapin oven alareunasta ulos, jotta vuoto havaitaan välittömästi. Tämä vähentää riskiä suuremmille vesivahingoille. Keittiön seinien tapetointi voidaan tehdä asukkaan halutessa. Sillä ei ole rakenteellista vaikutusta. Tapetointiprosessiin kuuluu vanhan tapetin poistaminen, pohjan pesu, hionta ja paikkaus, pohja- ja pintatasoitus sekä loppuhionta ennen uuden tapetin asennusta (Ratu 0475 2019). Suihkuun tulee asentaa suihkuverho tai seinä, jotta allaskaappiin ei pääse roiskevesi. Nykyinen allaskaappi tulee vaihtaa uuteen.

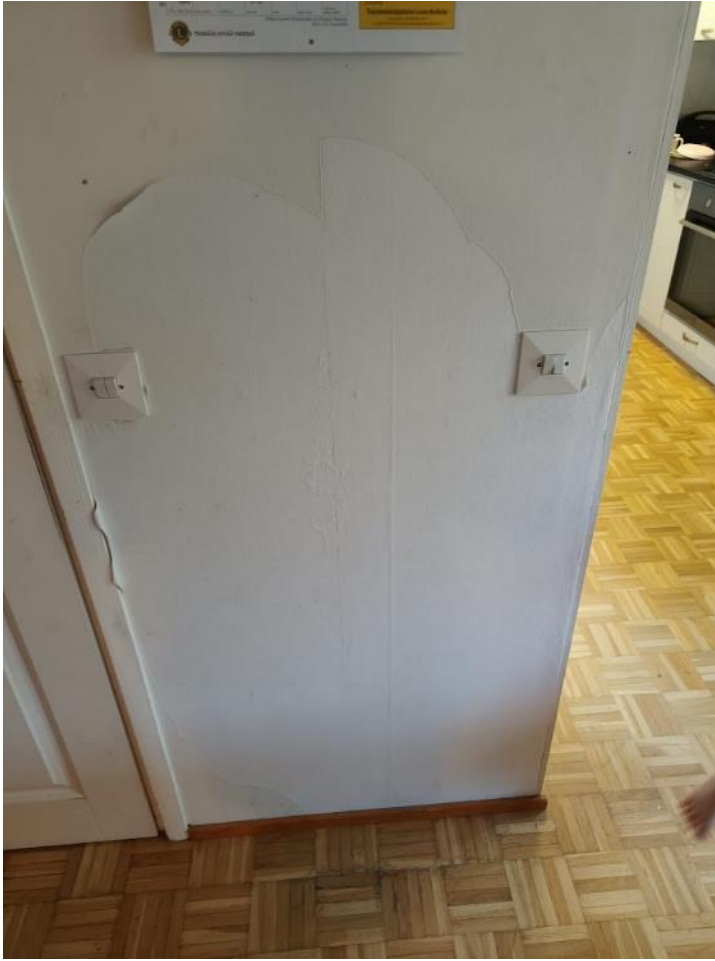
Kuvio 12. Kuntotarkastettavan rakennuksen keittiön rikkiäinen tapetti

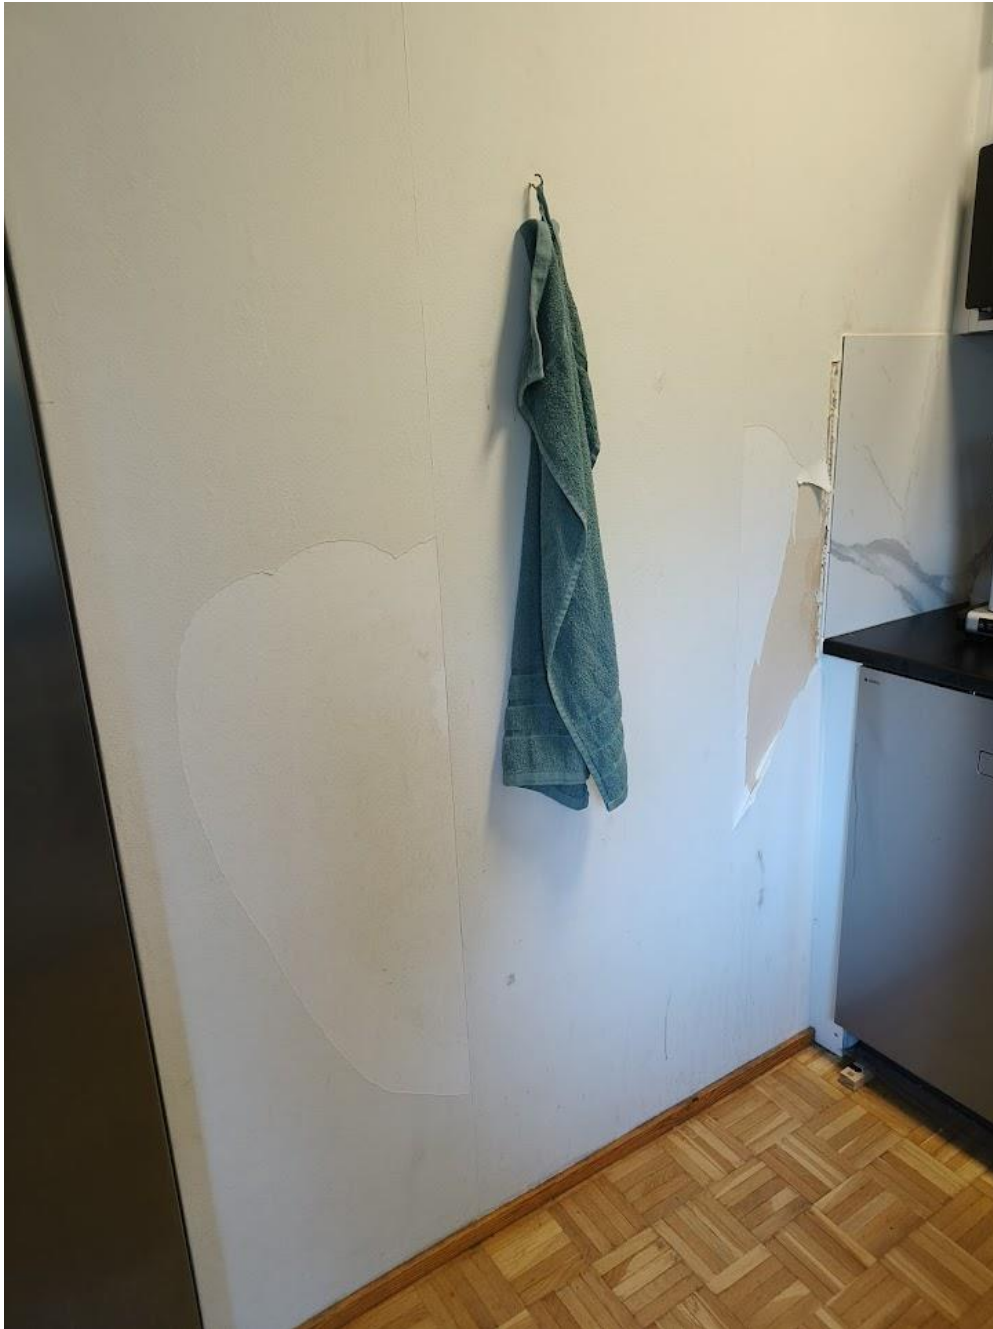
Kuvio 13. Kuntotarkastettavan rakennuksen keittiön rikkiäinen tapetti

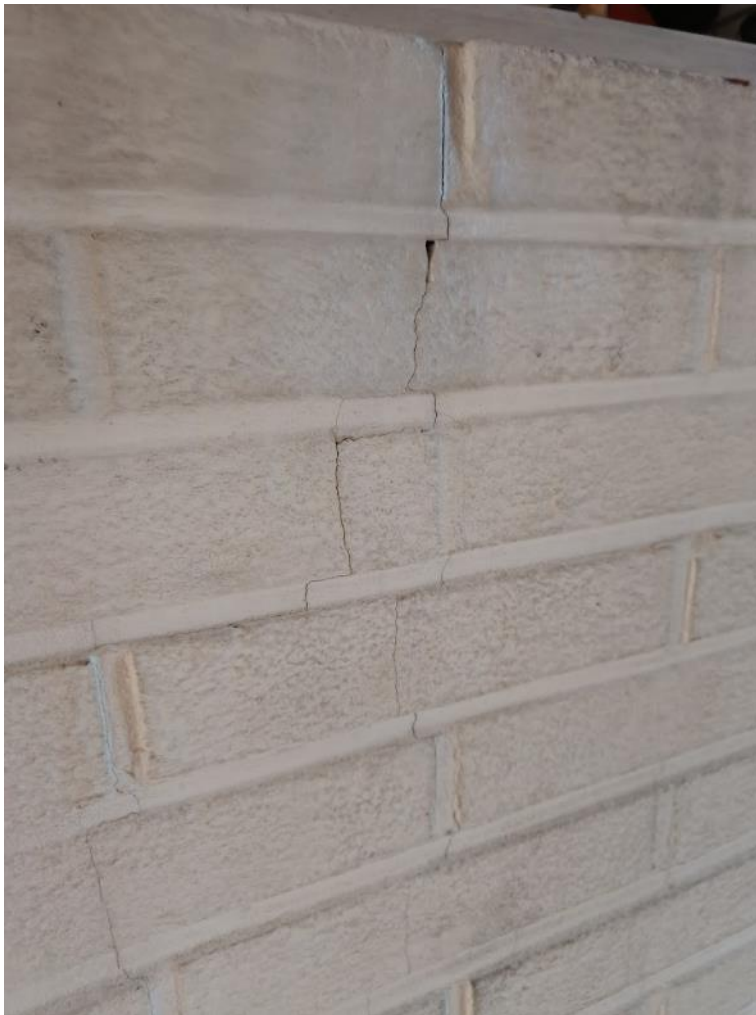
Takka ja leivinuuni olivat päällisin puolin hyväkuntoiset. Tulisijoissa oli pientä halkeamaa. Näistä halkeamista ei ollut tullut savua huoneistoon (kuvio 15). Halkeamia voi tulla, kun tulisija lämmitetään liian kuumaksi, sillä uunin sisäosan ja ulkokuoren välillä ei ole riittävää liikevaraa. Tulisijan halkeilua lisää myös se, että uuni on yksikuorinen ja näin ollen ulkokuoren lämpötilavaihtelut ovat suuria. (Ramicon 2024.)

Kuvio 15. Kuntotarkastettavan rakennuksen leivinuunin halkeamaa.

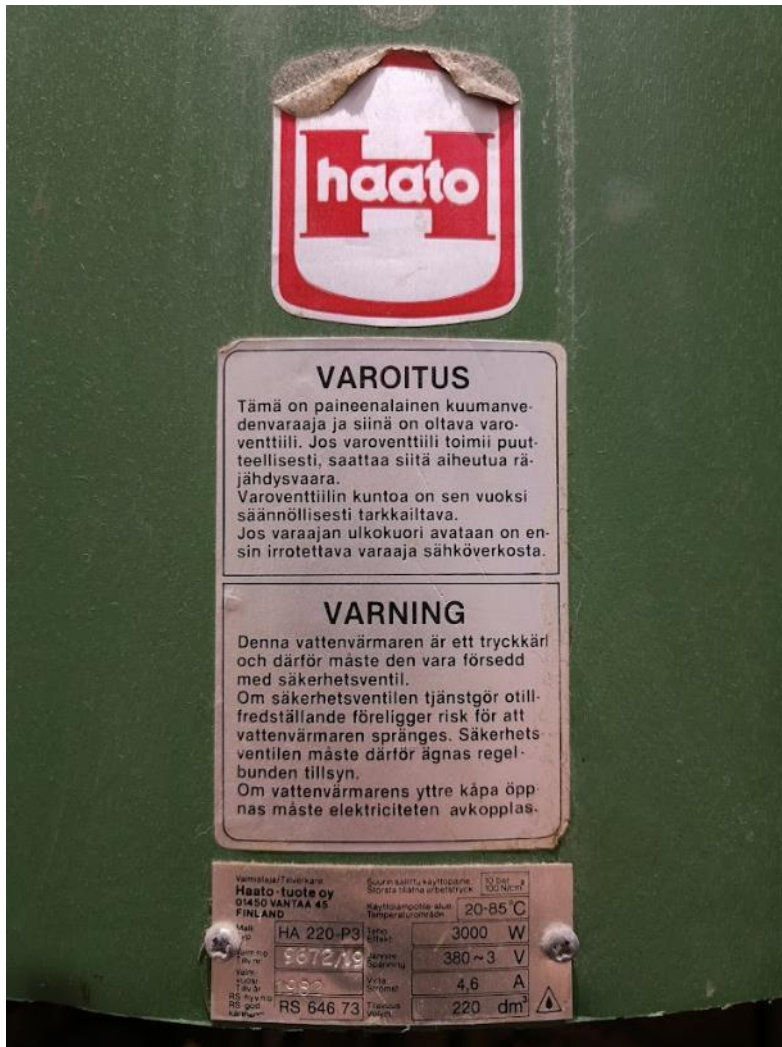
Talossa oli alkuperäinen vesivaraaja. Vesivaraaja ei vuotanut, mutta oli käyttöikänsä päässä (kuvio 16). Vesijohdot olivat muoviputkia ja kulkivat

Kuvio 16. Kuntotarkastettavan rakennuksen vesivaraajan tiedot

Vesijohdot olivat muoviputkea, ja ne olivat suojaputkessa, joten vesijohdot eivät aiheuta suurta riskiä vesivahingolle. Lämminvesivaraaja oli jo todella vanha, koska yleensä niiden käyttöikä on 20 vuotta. Lämminvesivaraaja ei välttämättä jaksa enää lämmitellä vettä riittävästi. Pahimmassa tapauksessa vanha vesivaraaja aiheuttaa vesivahingon vuotamalla vedet ulos varaajasta. Mitä

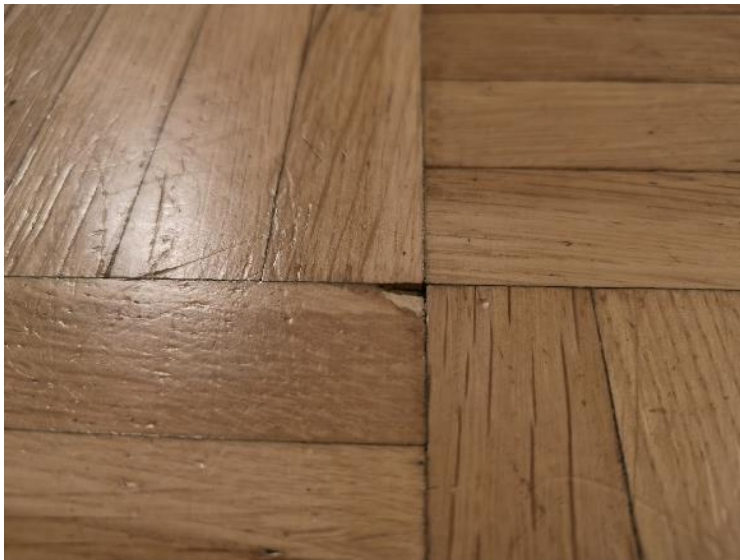
Kuvio 21. Parketissa koloja, jotka ilmenivät kuntotutkimuksessa

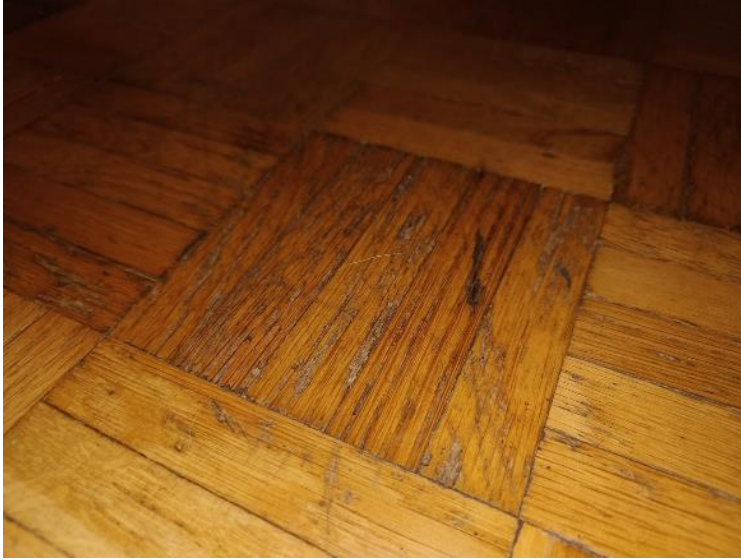
Kuvio 22. Parketissa naarmuja, jotka ilmenivät kuntotutkimuksessa

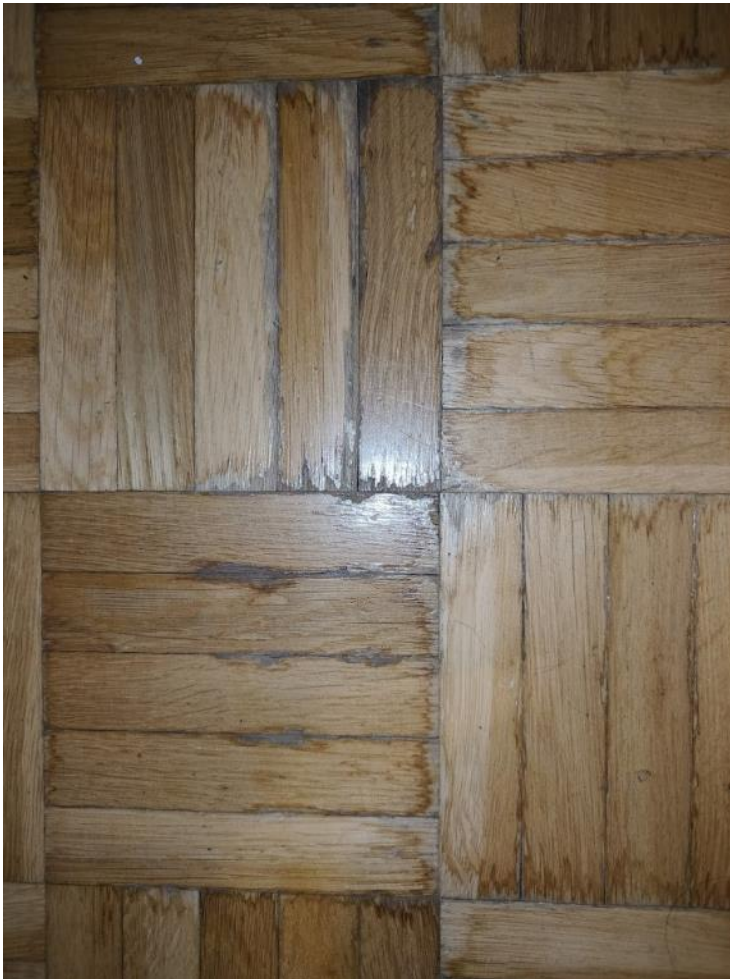
Kuvio 23. Parketin kosteusvaurio, joka ilmeni kuntotutkimuksessa

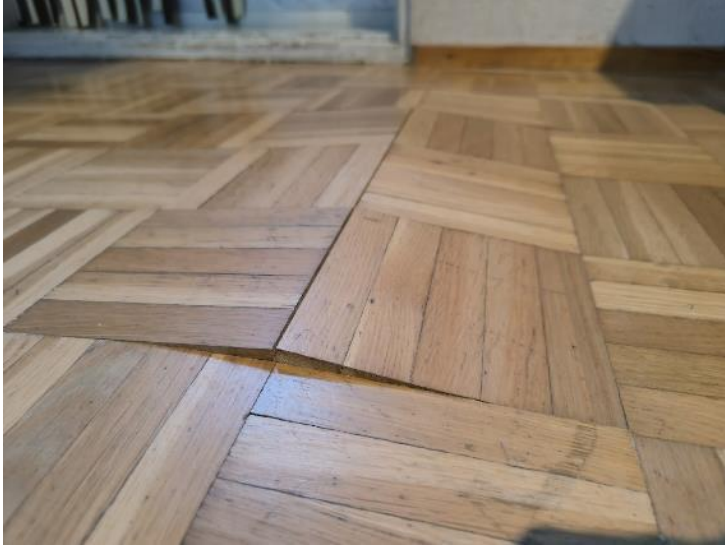
Kuvio 24. Parketin kupruilu, joka ilmeni kuntotutkimuksessa

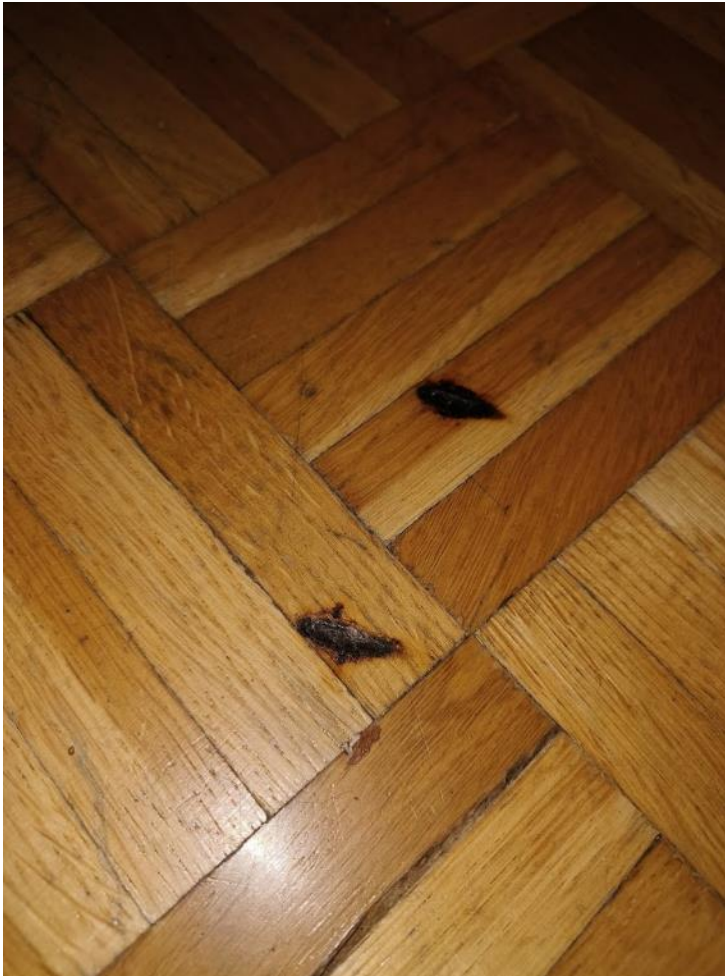
Kuvio 25. Palojäljet parketissa, jotka ilmenivät kuntotutkimuksessa

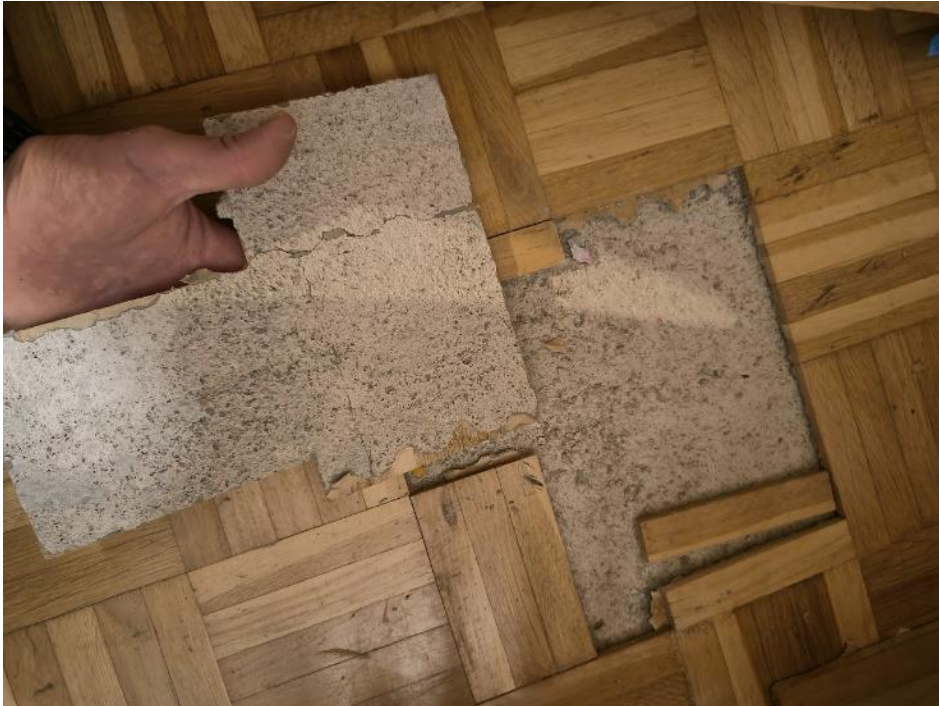
seurauksena. Vesi on kuivunut pois. Mosaiikkiparketti on asennettu ja liimattu teräsbetonilaattaan, joten lattian korot mitattiin. Lattiassa ei ollut havaittavissa painumista. Kahdesta kohtaa irrotettiin parkettia. Parketin irrottamisen tarkoitus on selvittää, onko betonilaatta murtunut tai haljennut. Betonilaatta oli ehjä. Parketin liima oli kiinni parketissa ja liimassa oli kiinni betonia. Parketissa oleva liima ei ole irronnut parketista eikä betonista, vaan betonin pinta on murtunut (kuvio 26).

Kuvio 26. Mosaiikki parketin irtoaminen

Mosaiikkiparketti oli irronnut liimauksistaan ja kupruillut. Parketin kupruilulle on monia syitä, mutta tässä tilanteessa parketin kupruilun syy ei ole asennusvirhe tai alustan epätasaisuus, koska lattia oli kestänyt jo 42 vuotta. Parketille suositeltavat lämpötila-arvot ovat 18–24 °C ja ilmankosteus suositus on RH 40–60 % (Parkettiliike 2023). Toukokuusta heinäkuuhun oli talossa tehty remonttia, jonka seurauksena ilmankosteus ja lämpötilat olivat muuttuneet nopeasti ja paljon vuorokauden aikana. Tämä on syy parketin kupruiluun. Lattiapinta tulee joko korjata tai uusia. Vanhan lattian korjaamisen huonopuoli on se, että siihen tulee jäämään korjauskohdat näkyville, eikä kuitenkaan voida taata, ettei parketti ala kupruilemaan muualta tai irtoamaan lattiasta. Vanhan lattian korjaaminen on kuitenkin halvempaa kuin koko lattian uusiminen. Koko lattiapinnan uusimisella saadaan siistin näköinen lopputulos ja lattia tulee kestävämmän kauemmin. Uuden lattian vaihdossa betonipinnasta joudutaan hiomaan parkettiliima pois ja tasoittamaan betonin pinta, jotta uusi lattia voidaan asentaa.
