YMPÄRISTÖJÄRJESTELMÄN TOIMILAITTEIDEN VIKA-ANALYYSI

Työn ohjaaja TkL Heikki Aalto
Työn teettäjä Satakunnan lennosto, valvojana Inskapt Harri Saarinen
Tampere 2008

Failure analysis of Environmental Control System devices

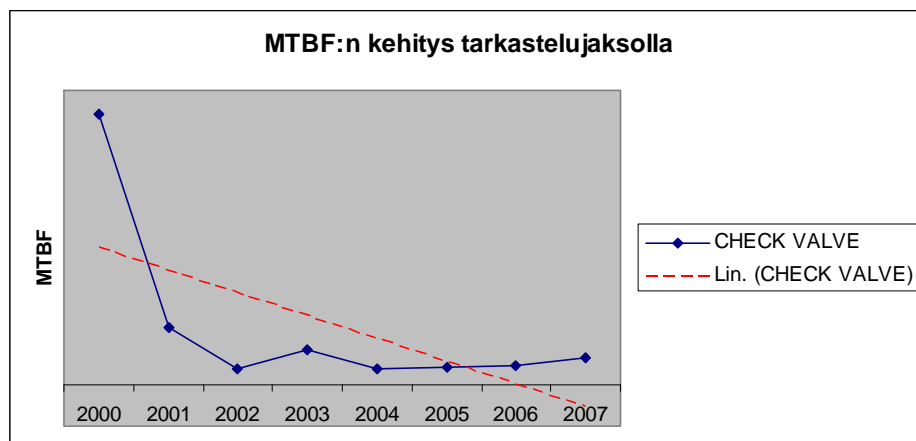
Kaavio 2 MTBF-arvon kehitys tarkastelujaksolla

Vikatiheyden tarkastelussa avioniikan patoilman suuntaventtiilin osalta, voidaan todeta sen heikentyneen vuositasolla radikaalisti tarkastelujakson ensimmäisen vuoden jälkeen. On kuitenkin huomattava, että sen kehityssuunta on lievässä nousussa vuodesta 2004 lähtien (kaavio 2).

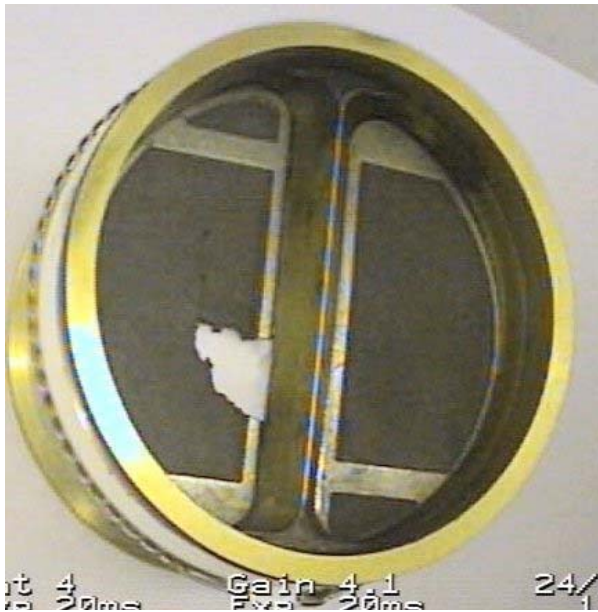
HAVAITTU VIKA / VAURIO	% OSUUS
Läpän saranakorvake, akseli ja akselin reiät kuluneet voimakkaasti	68,0 %
Läpästä irronnut pala tai jousen kuluttama reikä läpässä	32,0 %

Avioniikan patoilman suuntaventtiileistä, joihin oli kohdistettu vika, oli korjattu ainoastaan noin 25 prosenttia. Taulukossa 5 on luetteloitu laitekorjaamon viankorjauksessa havaitut viat. Muutama venttiili oli hylätty läpän istukkapinnan vaurioitumisen johdosta ja noin 75 prosenttia venttiileistä on yhä korjaamatta. Noin $\frac{2}{3}$ vaurioista on ollut läpän saranakorvakkeen, akselin ja akselin reikien voimakasta kulumista, minkä johdosta toinen tai molemmat läpät eivät ole enää päässeet asettumaan normaaliin asemaansa. $\frac{1}{3}$ vaurioista on ollut läpässä oleva reikä, joka on joko irti murtuneen palan seurausta tai vastinjousen aiheuttamasta kulumasta. Kuvassa 11 näkyy vaurioitunut läppä, josta on murtunut pala irti.

Kuva 11 Vaurioitunut avioniikan patoilman suuntaventtiilin läppä /10/

Tälle toimilaitteelle on julkaistu MT/316/HN/41000; Avioniikan patoilman suuntaisventtiilin 2S2698-7 muutos. Muutostiedotteen korjaavana toimenpiteenä on mainittu venttiilien varaosien valmistus paremmasta materiaalista, jolloin venttiilin oletettua elinikää saadaan kasvatetuksi. Jatkossa rikkoontuneiden tilalle tullaan toimittamaan ainoastaan modifioituja venttiilejä. Aiemmin huolto-ohjelmaan lisättyä avioniikan patoilman suuntaisventtiilin tarkastusjaksoa tullaan myös tarkastelemaan tulevaisuudessa uudelleen, kunhan modifioiduista venttiileistä on riittävästi käyttökokemuksia.

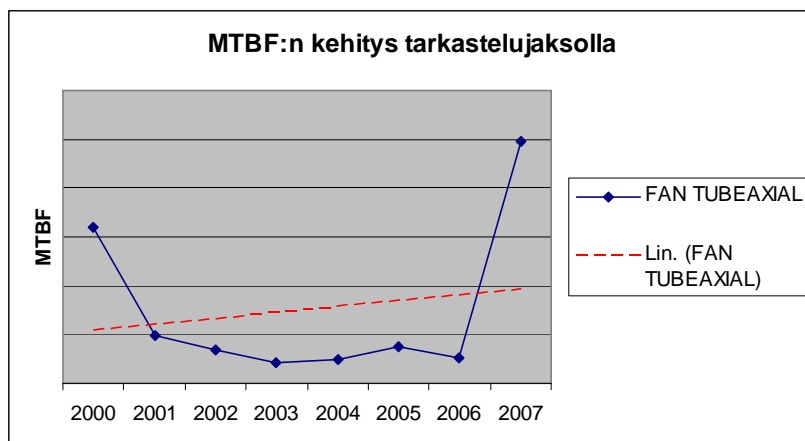
Kaavio 4 MTBF-arvon kehitys tarkastelujaksolla

Vikatiheyden tarkastelussa jäähdytyspuhaltimen osalta, voidaan todeta sen heikentyneen vuoden 2000 jälkeen tasolle, jossa se on vuosittain hieman elänyt molempiin suuntiin, kunnes se kuluvan vuoden osalta (6 kk) osoittaa huikeaa nousua. Mielestäni tämän perusteella on vielä liian aikaista tehdä johtopäätöksiä laitteen pysyvistä vikaantumisvälin muutoksesta parempaan suuntaan, vaikka kaavion 4 lineaarinen viivakin sen osoittaa.

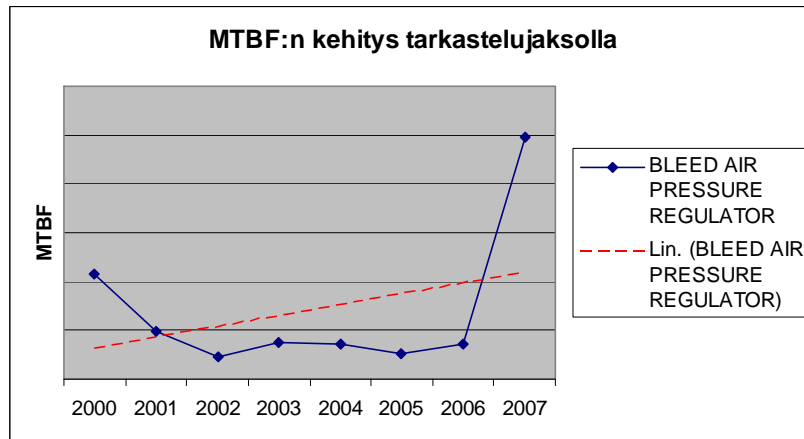
Kaavio 6 MTBF-arvon kehitys tarkastelujaksolla

Vikatiheyden tarkastelussa venttiilin osalta voidaan todeta sen heikentyneen vuoden 2000 jälkeen tasolle, jossa se on vuosittain hieman elänyt molempiin suuntiin, kunnes se kuluvan vuoden osalta (6 kk) osoittaa huikeaa nousua (kaavio 6). Mielestäni tämän perusteella on vielä liian aikaista tehdä johtopäätöksiä laitteen pysyvistä vikaantumisvälin muutoksesta parempaan suuntaan.

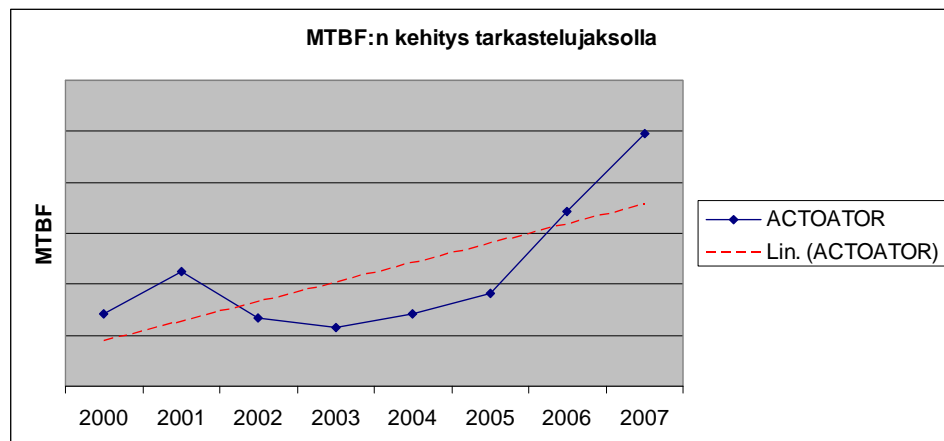
Kaavio 8 MTBF-arvon kehitys tarkastelujaksolla

Vikatiheyden tarkastelussa käyttölaitteen osalta voidaan todeta sen parantuneen vuodesta 2003 lähtien vuosittain, kuten kaavio 8 osoittaa.

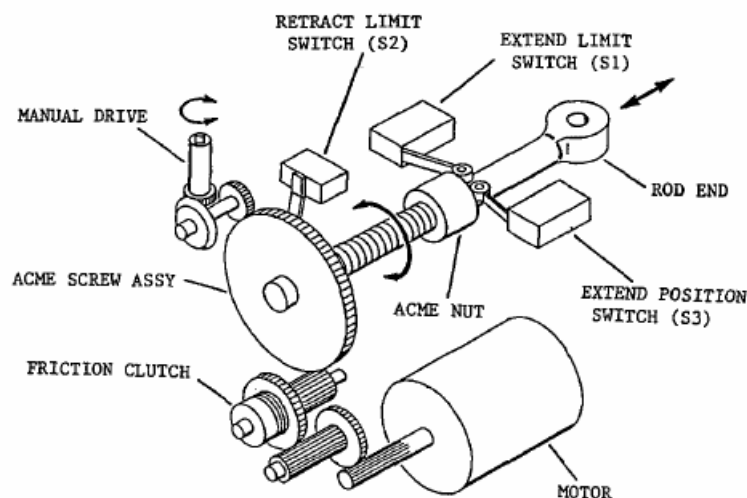
Kuva 15 Tutkan jäähdytyksen patoilmaluukun käyttölaitteen periaatekuva /1/

HAVAITTU VIKA / VAURIO	% OSUUS
Viallinen mikrokytkin (1-3 kpl)	75,8 %
Mikrokytkimen säätö pielessä	9,1 %
Käyttömoottori rikki	4,5 %
Vaihteiston kytkin luistaa	3,0 %
Yksittäisiä vikatapauksia	7,6 %

Kaikista tutkan jäähdytyksen patoilmaluukun käyttölaitteeseen kohdistetuista vioista, oli yksi sellainen toimilaite, missä ei ollut todettu vikaa laitteen testauksessa paikallaan lentokoneessa. Yli 75 prosenttia vioista on johtunut viallisista mikrokytkimistä (S1, S2 ja S3), jotka on esitetty kuvassa 15. Mikrokytkimiä on jouduttu vaihtamaan toimilaitteen korjauksen yhteydessä yhdestä kolmeen kappaletta korjausta kohden. S3 mikrokytkin on ollut näistä kaikkein vikaherkin yli 60 prosentin osuudella. Lähes kymmenessä prosentissa tapauksista mikrokytkimen säätö on ollut pielessä. Valtaosa vioista on johtunut siis mikrokytkimistä. Loppuosa vioista on lähinnä marginaalinen määrä, eivätkä siten ole millään tavoin huolestuttavia vikoja kokonaisuuden kannalta.

Parannusehdotuksena tutkan jäähdytyksen patoilmaluukun käyttölaitteen luotettavuuden parantamiseksi tulisi tutkia käyttölaitteen mikrokytkimien korvaamista korkeampilaatuisilla varaosilla.

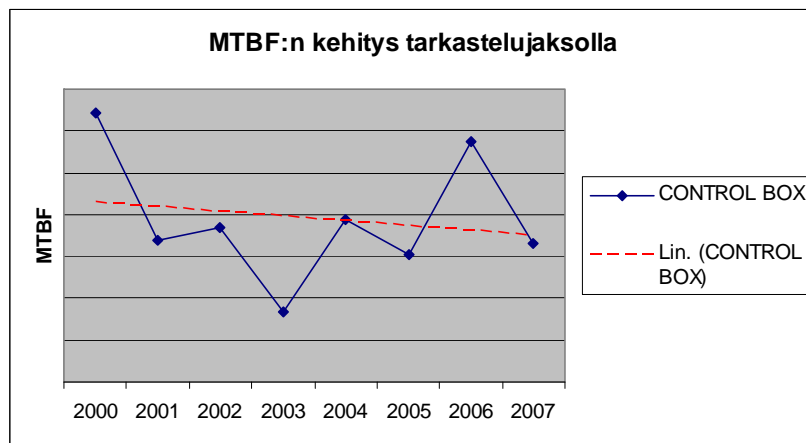
Kaavio 10 MTBF-arvon kehitys tarkastelujaksolla

Vikatiheyden tarkastelussa ohjausyksikön osalta voidaan todeta sen heilahdellen vuoroin alas ja ylös. Linearisessa tarkastelussa kehityksen suunta on lievästi alaspäin, kuten kaavio 10 osoittaa.
