Vanhan pientalon kylpyhuoneen kosteusvaurion korjaus

Inka Ojanaho
Opinnäytetyö
Syksy 2024
Rakennustekniikan tutkinto-ohjelma
Oulun ammattikorkeakoulu

Opinnäytetyön englanninkielinen nimi: Repair of moisture damage in the bathroom of an old detached house

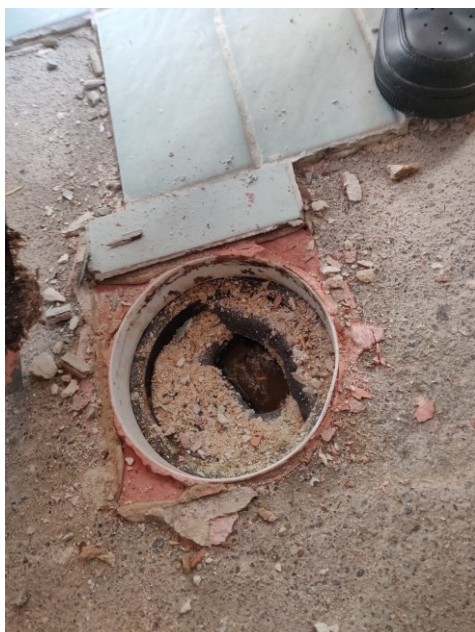
Vesivahingon aiheuttajaa ei tiedetty ennen purkamista. Vahingon aiheuttajaksi paljastui purkaessa kylpyhuoneen kaivon alue. Lattiakaivosta puuttui vedeneristyslaippa ja siinä oli väärä korokerengas. Renkaan korkeus oli liian matala kyseiseen tilaan, mikä aiheutti kosteuden pääsyn laattojen alle. (Kuva 9.)

KUVA 9. Kylpyhuoneen kaivon alue

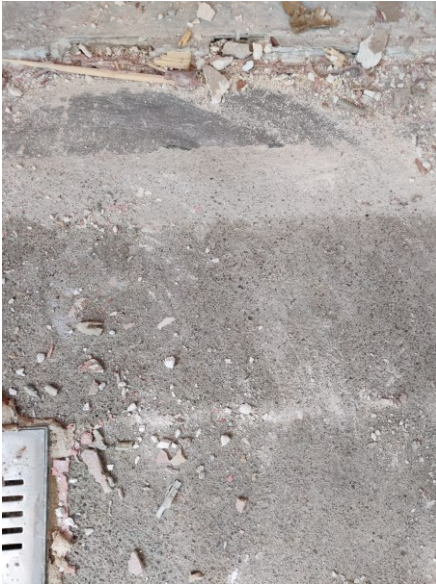
Vauriot ulottuivat laajalle. Kosteutta oli päässyt kertymään kaivon alueelle, mistä kosteus oli lähtenyt imeytymään lähes koko betonilaattaan. Silminnähdessä puolet laatasta oli tummana. (Kuva 10.)

KUVA 10. Märkä betonilaatta

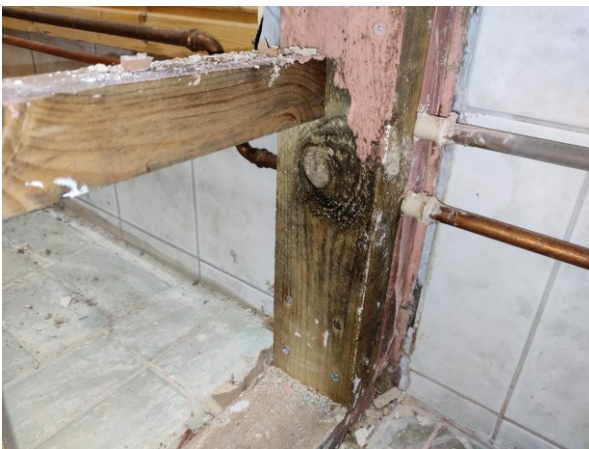
Väliseinään oli imeytynyt betonilaatasta kosteutta ja koko rakenne oli alhaalta märkä. Puuosat olivat pahoin vaurioituneet ja eristeet sekä kipsilevyt olivat kostuneet. Muut seinät olivat säilyneet kuivina. (Kuva 11.)

KUVA 11. Kosteusvauriota väliseinän rakenteissa

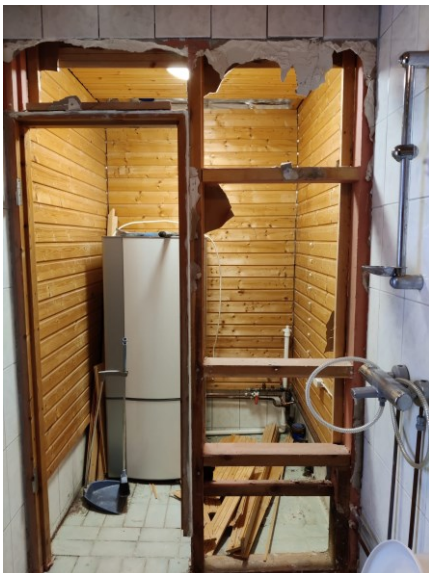
Märkätilan purku aloitettiin aluksi saunan ja pesuhuoneen välisestä seinästä, sillä rakennetta vähän avatessa sen nähtiin kastuneen pahasti (kuva 12). Seinä oli puurakenteinen ja siinä oli sisäverhouslevynä kipsilevy. Puurakenteet olivat kastuneet alaosista ja kipsilevy oli kerännyt kosteutta itseensä, myös eristeet olivat kosteita. Rakenne ei ulottunut betonin väliin, mutta silti kosteutta oli päässyt imeytymään rakenteeseen.

KUVA 12. Kostunut väliseinä päätettiin purkaa

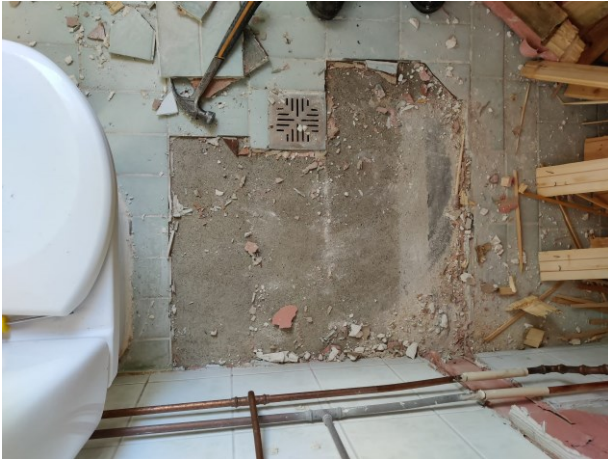
Ennen purkamisen jatkamista sähköjohdot tehtiin jännitteettömiksi. Seinää purettaessa otettiin sen vierestä lattialta muutama laatta irti ja samalla huomattiin betonilaatan kastuneen. Syyksi epäiltiin heti kaivoa, ja tämän vierestä irrotettiin muutama laatta. (Kuva 13.) Tässä vaiheessa vuotokohtaksi varmistui kaivon alue, seuraavaksi lähdettiin selvittämään vaurioiden laajuutta.

KUVA 13. Vuotokohta paljastui laattoja purkaessa

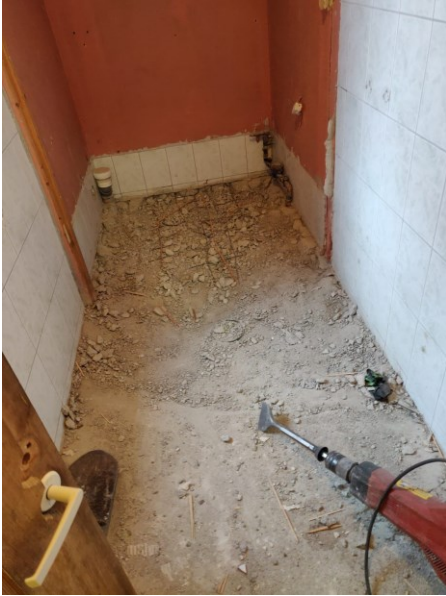
Laatat purettiin koko lattiasta ja nähtiin että noin puolet betonilaatasta oli märkänä. Saunasta irrotettiin saunapaneelit ja katto purettiin vesieristeisiin asti, myös kalusteet purettiin. Tämän jälkeen koko betonilattia purettiin ja lattialämmitys poistettiin. (Kuva 14.)

KUVA 14. Betonilaatan purku piikkaamalla

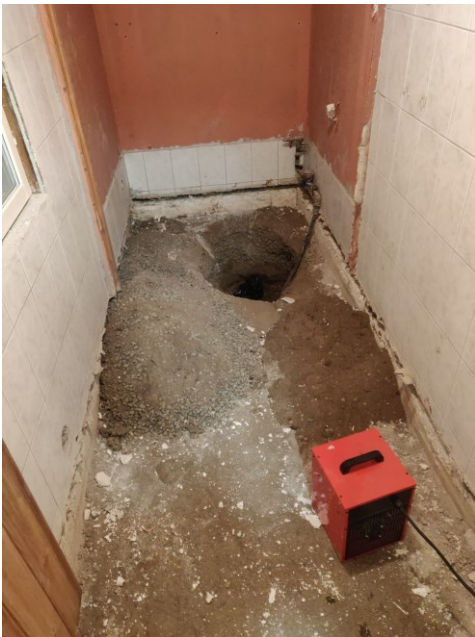
Kaivo piikattiin pois ja poistettiin kaivon kohdalta kostunutta maa-ainesta (kuva 15).

KUVA 15. Pois piikattu lattiakaivo ja kostunut maa-aines poistettu

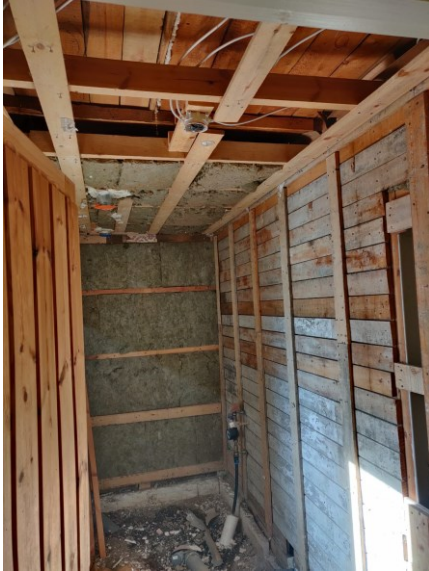
Märkätilat olivat maanvastaisella perustuksella. Kun lattia oli saatu purettua, aloitettiin seinien purkaminen. Aluksi irrotettiin seinien laatat ja purettiin ne rakenteisiin ja eristekerrokseen asti, paljastui että seinät eivät olleet kosteusvaurioituneet. Myös katto purettiin rakenteisiin asti. (Kuva 16.)

KUVA 16. Purettu kylpyhuone

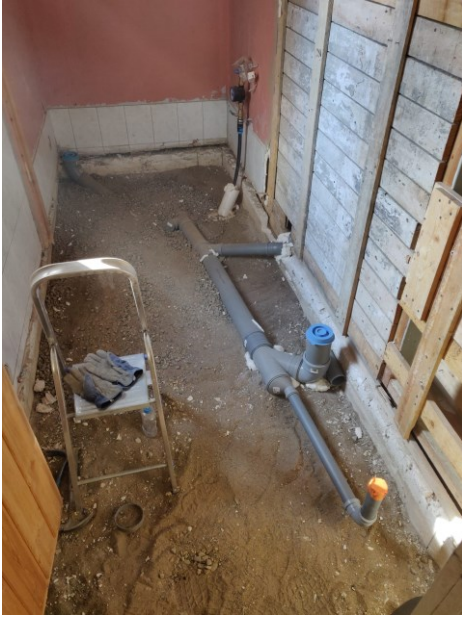
KUVA 17. Uudet viemärputket asennettu

Vanhoissa viemäriputkissa oli paljon haaroja ja mutkia, minkä vuoksi märkätilaan asennettiin kokonaan uudet viemäriputket ja samalla kaivon paikka siirtyi (kuva 17). Kaivoon asennettiin Vieserin matala korokerengas. Taloon tulevaa päävesijohtoa jatkettiin ammattilaisen toimesta.

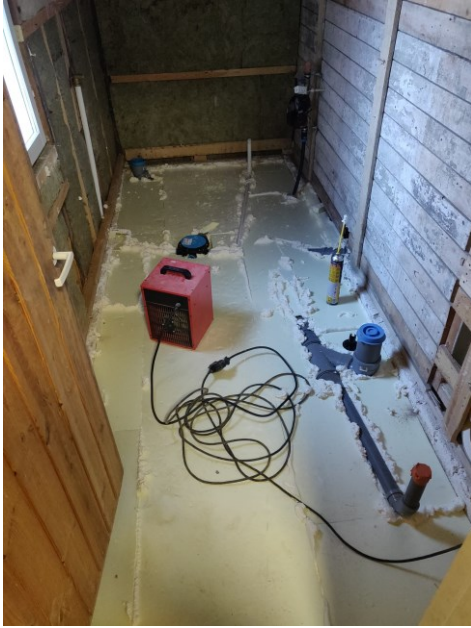
KUVA 18. Eristelevyjen saumoja täytetty uretaanivaahdolla

Kun viemäriputket oli asennettu, lisättiin soraa ja tasoitettiin maaperä. Soran päälle asennettiin suodatinkangas ja kankaan päälle Finnfoamin 50+50 mm lämmöneristelevyt, reunoille laitettiin 50 mm eristettä pystyssä. (Kuva 18.) Salaojaputket kulkivat talon ulkopuolella ja ne oli aiemmin tehty.

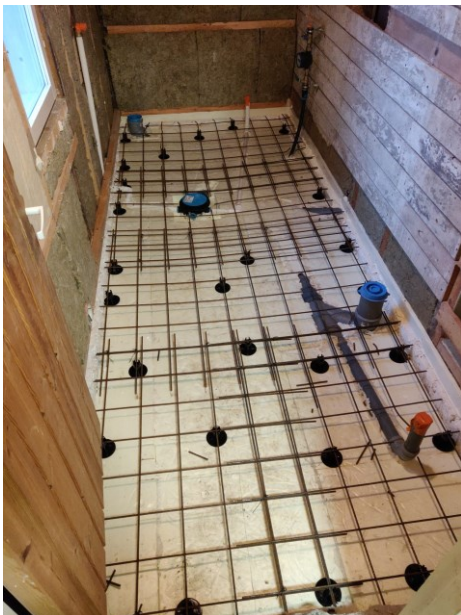
KUVA 19. Raudoitukset limitetty

Eristeiden laittamisen jälkeen raudoitusverkot limitettiin ja sidottiin yhteen hehkutetulla sidelangalla, raudoitusverkot tulivat koko laatan alueelle. Raudoituskorokkeilla asennettiin raudoitusverkot oikeaan korkoon ja korokkeet asennettiin raudoitusverkkojen alapuolelle tasaisin välimatkoin. (Kuva 19.)

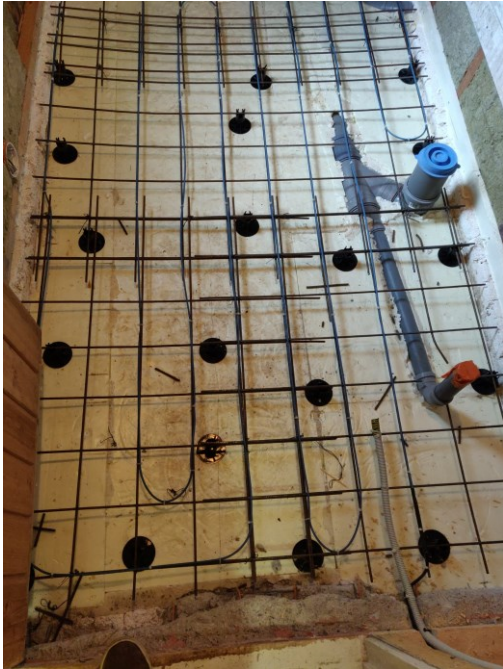
KUVA 20. Lattialämmityskaapelien asennus riviasennuksena

Ennen betonin valua asennettiin sähköinen lattialämmitys, lämmityksen asensi sähköasentaja. Lattialämmityskaapelit asennettiin riviasennuksena ja kiinnitettiin raudoitusverkkojen päälle nippusiteillä. Lattialämmityksen anturi asennettiin suojaputkeen, ennen valua suojaputken pää tukittiin estäen betonin pääsy putkeen. (Kuva 20.)

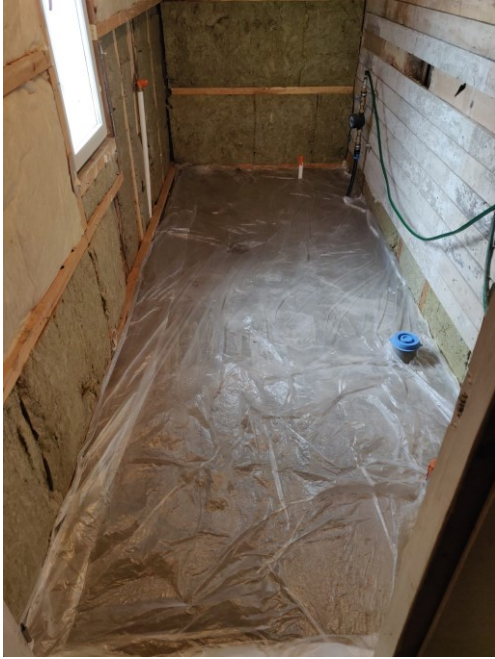
KUVA 21. Betonivalu peitetty liian nopealta kuivumiselta

Kun raudoitukset ja lattialämmitys oli saatu asennettua, voitiin aloittaa betonilattian valu. Lattian valuun käytettiin kuivabetonia, huoneenlämpöinen vesi ja kuivabetoni sekoitettiin betonimyllyssä useassa erässä. Jokaista erää sekoitettiin 2-3 minuutin ajan, kunnes massa oli paakutonta ja tasaista. Lattian valun jälkeen odotettiin, että betoni kovettuu ja tämän jälkeen hoidettiin jälkikostutus ja peitettiin valu muovikelmulla viikoksi. Betonilaatan paksuudeksi tuli 120 mm. (Kuva 21.)

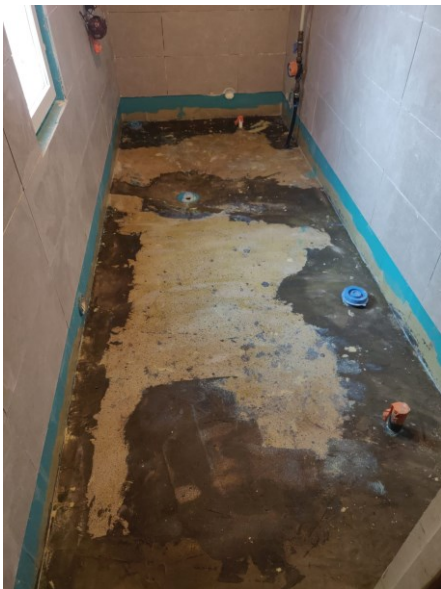
Kuva 22. Kaatojen korjaus tasoitteella

Lattiaan tehtiin heti valun yhteydessä kaadot, jotka tasoitettiin vielä jälkeempään. Betonilattian kuivuttua pinnalta kuivahiottiin sementtiliima pois käyttäen timanttilaikkaa. Kaatoja korjattiin myöhemmin tasoitteella, betonipinnan ja tasoitteen tartuntaan käytettiin tartuntaprimeria. (Kuva 22.)

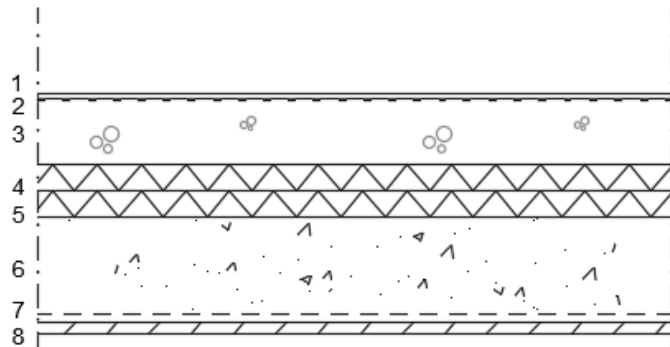
KUVA 23. Uusi maanvarainen alapohja

Maanvarainen laatta rakennettiin kokonaan uudestaan noudattaen nykyajan vaatimuksia. Sorakerroksella ja lämmöneristelevyillä estetään veden kapillaarinen nousu rakenteeseen. (Kuva 23.)

1. Laatat ja tasoite
2. Vedeneriste
3. Teräsbetoni-laatta 120 mm, rauditusverkko 6-150
4. 50 + 50 mm lämmöneriste
5. Suodatinkangas
6. Sorakerros 200 mm
7. Suodatinkangas
8. Pohjamaa

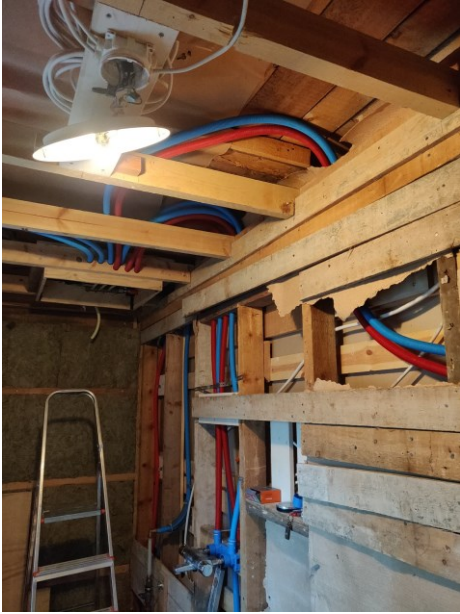
KUVA 24. Uudet käyttövesiputket asennettu rakenteisiin

Vanhat kupariset vesiputket menivät seinien pinnassa ja ne uudistettiin asentamalla uudet käyttö-vesiputket. Sähköasentaja asensi seiniin sähköjohdot. (Kuva 24).

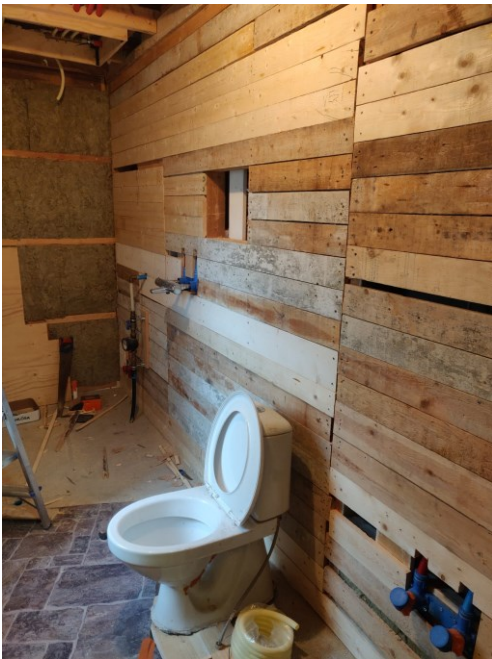
KUVA 25. Väliseinä laudoitettu

Uusien vesiputkien vaihdossa seinät avattiin ja eristeet poistettiin. Sisemmät 50 mm:n koolauksella olevat villat vaihdettiin remontin yhteydessä ulkoseinistä, ulommat 125 mm:n villat oli vaihdettu aiemman ulkoseinäremontin yhteydessä. Väliseinä laudoitettiin uudestaan. (Kuva 25.)

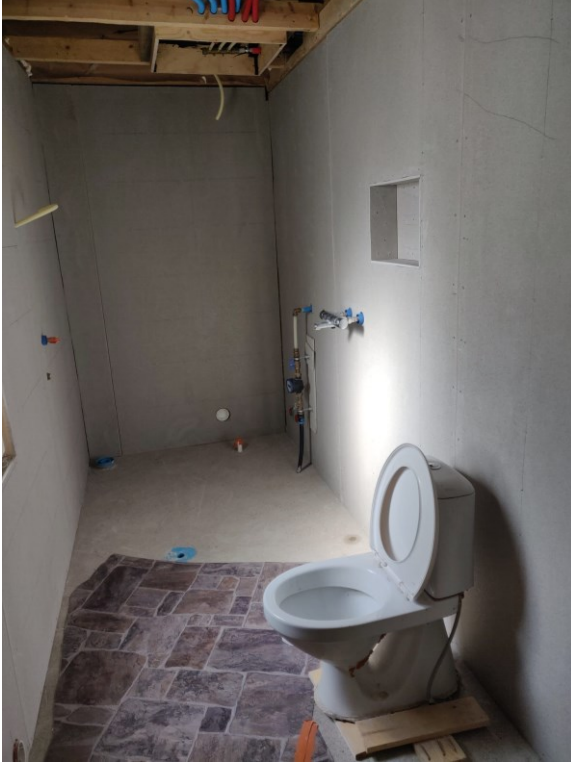
KUVA 26. Seinät levytetty kuitusementtilevyllä

Seinät levytettiin vesiputkien asentamisen ja villojen vaihdon jälkeen. Levytykseen käytettiin 9 mm:n kuitusementtilevyä, levyt kiinnitettiin ruuveilla 20 cm välein. Kohteeseen valikoitui kuitusementtilevy sen hyvän kosteudenkestävyyden vuoksi. (Kuva 26.)

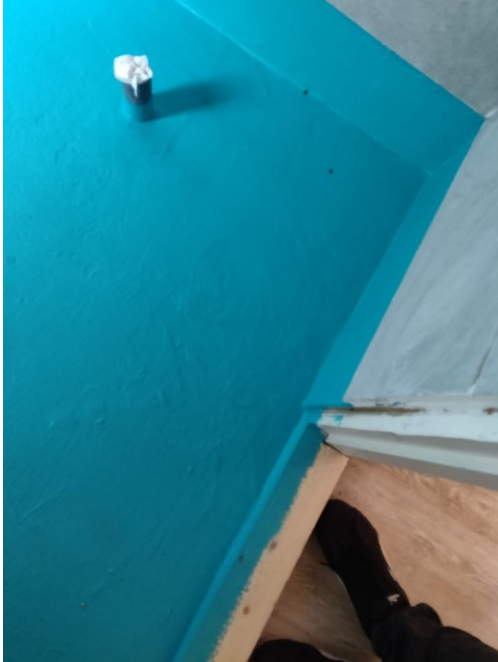
KUVA 27. Vedeneriste nostettu seinän vedeneristeen ja listan päälle

Myös lattiapinta pohjustettiin primerilla ennen vedeneritystä ja saumaukseen käytettiin vahvikenauhaa. Lattiaan telattiin kaksi kertaa vedeneristekerros, joka limitettiin nostaen vedeneritys seinäpinnan vedenerityksen päälle ja osittain kynnyksen päälle. (Kuva 27.)

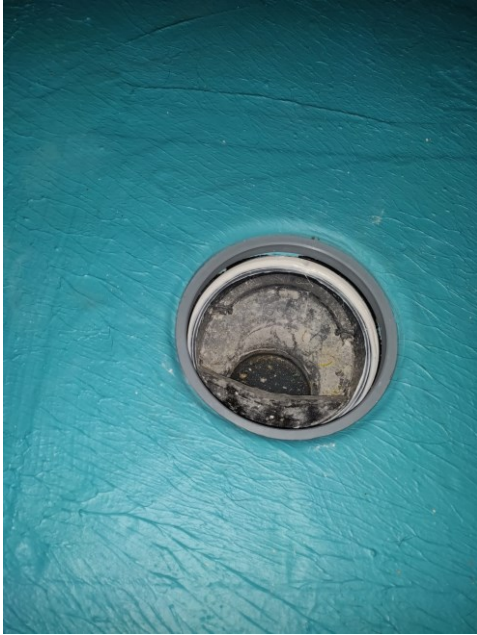
KUVA 28. Kaivon tiivistys kaivolaipalla

Lattiakaivon tiivistys tehtiin itseliimautuvalla kaivolaipalla ja kaivon reunaan asennettiin kiristysrennas. Kun kaivolaippa oli asennettu, siveltiin se vedeneristeellä ja liitoskohta tiivistettiin tiivitysmassalla. (Kuva 28.)

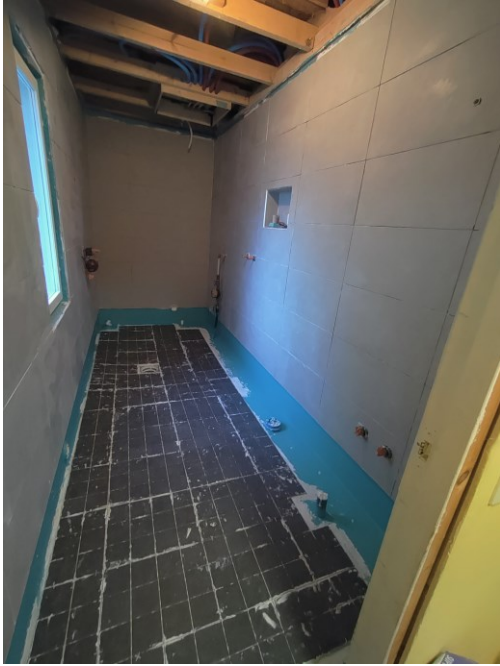
KUVA 29. Lattialaatoitus aloitettu kaivon kohdalta

Vedeneristyksen jälkeen kaivon asennettiin neliökansi ja laatoitettiin lattia, laatoitus aloitettiin kaivon kohdalta käyttäen kiinnitykseen saneerauslaastia. Myös seinien viimeinen laattarivi laatoitettiin vedeneristyksen limityksen jälkeen. Lattia- ja seinälaattojen kiinnittämiseen käytettiin laattajakoa ja laattaristejä, että saumoista saatiin siistit ja laatoituksesta suorat. (Kuva 29.)

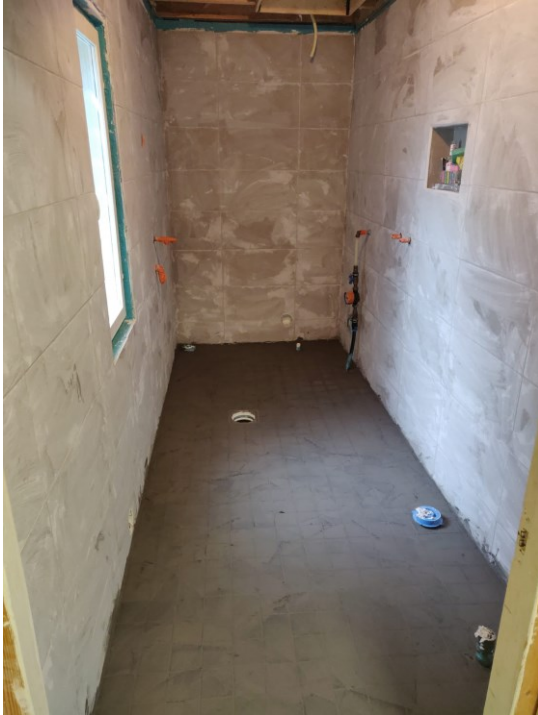
KUVA 30. Laattojen saumaus kuivumassa

Remontti jäi kesken katon ja viimeistelytöiden osalta. Laattojen saumauksessa laastin annettiin kuivua liian kauan, minkä vuoksi se tarrautui laattoihin kiinni. Huolimatta useasta pesukerrasta, laasti ei lähtenyt täysin laattojen pinnalta. Saumauslaastin lopullinen putsaus jäi vielä suorittamatta, joka luo lopputulokseen hieman epäsiistin kuvan. Lattian maanvaraisen betonilaatan valu onnistui hyvin ja kaadot saatiin menemään suunnitellusti, myös tilan vedeneristyksessä onnistuttiin.

Saumaus aloitettiin seinistä, aluksi laatat putsattiin ja aloitettiin saumauslaastiin levittäminen lastalla täyttäen saumat. Saumauksen annettiin kuivua, pestiin kertaalleen saumauslaastista ja tasotettiin saumat sienellä, tämän jälkeen pestiin vielä pari kertaa. Lattian saumaukseen käytettiin hie-man paksumpaa massaa ja se levitettiin saumoihin käyttäen lastaa. Ylimääräinen laasti poistettiin laatan pinnalta ja annettiin saumauksen kuivua. Kuivumisen jälkeen laatat pestiin ja saumat muotoiltiin sileäksi sienellä, minkä jälkeen vielä pestiin. Lattian saumojen paksuudeksi tuli 3 mm. (Kuva 30.)

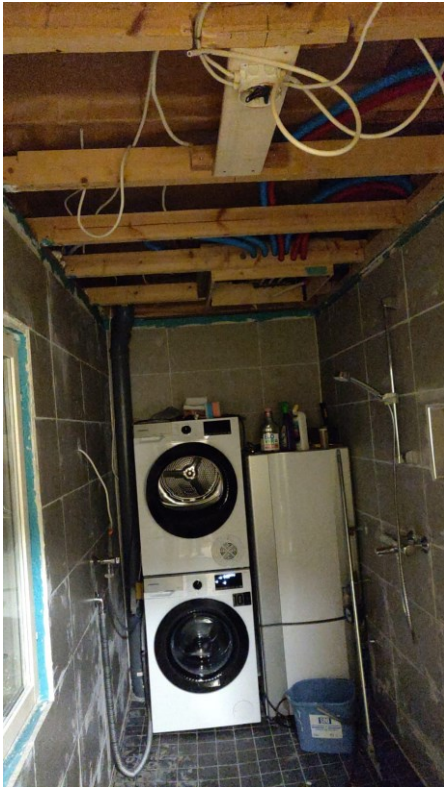
KUVA 31. Tämän hetkinen tilanne katosta

Katon rakennus jäi vielä kesken, mutta tulovesiputket ja tekniikka ehdittiin asentamaan katon rakenteisiin. Sähköasentaja asensi sähköliitännät seiniin ja kattoon. Katon kantavat rakenteet olivat kunnossa, joten ne jätettiin alkuperäisiksi. Rakenne tarvitsee höyrynsulun, sillä sen päällä on välipohjan eristeitä. Kattoon aiotaan asentaa höyrynsulku, koolaus ja lopulliseksi pinnaksi paneeli, sillä paneeli kestää hyvin suhteellista kosteutta ja roiskevettä. (Kuva 31.)

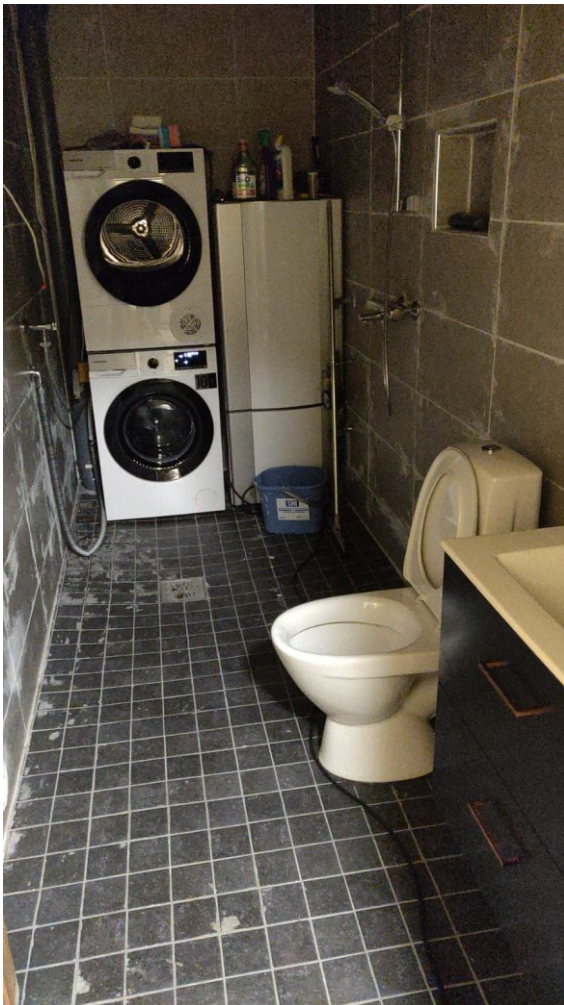
Kohteen märkätilan remonti jäi vielä keskeneräiseksi, mutta se saatiin lähes valmiiksi ja kalusteet asennettua. Saneerauksessa katto jäi viimeistelemättä ja osa liitännöistä jäi kesken. Kattoon ehdittiin asentamaan johdot ja talotekniikkaa, mutta panelointia ei vielä ole laitettu. Saumausta ei pultattu tarpeeksi ajoissa, minkä takia se ehti kuivua laattoihin, Saumauslaastin siistiminen jäi kesken, sillä laasti oli kuivannut laattoihin tiukasti kiinni. (Kuva 32.)

KUVA 32. Märkätila lähes valmiina
