PERUSKORJAUSSUUNNITELMA 1990-LUVULLA RAKENNETTUUN RIVITALOKIINTEISTÖÖN

Tommi Pääkkö
Opinnäytetyö AMK
Kevät 2025
Rakennustekniikan tutkinto-ohjelma
Oulun ammattikorkeakoulu

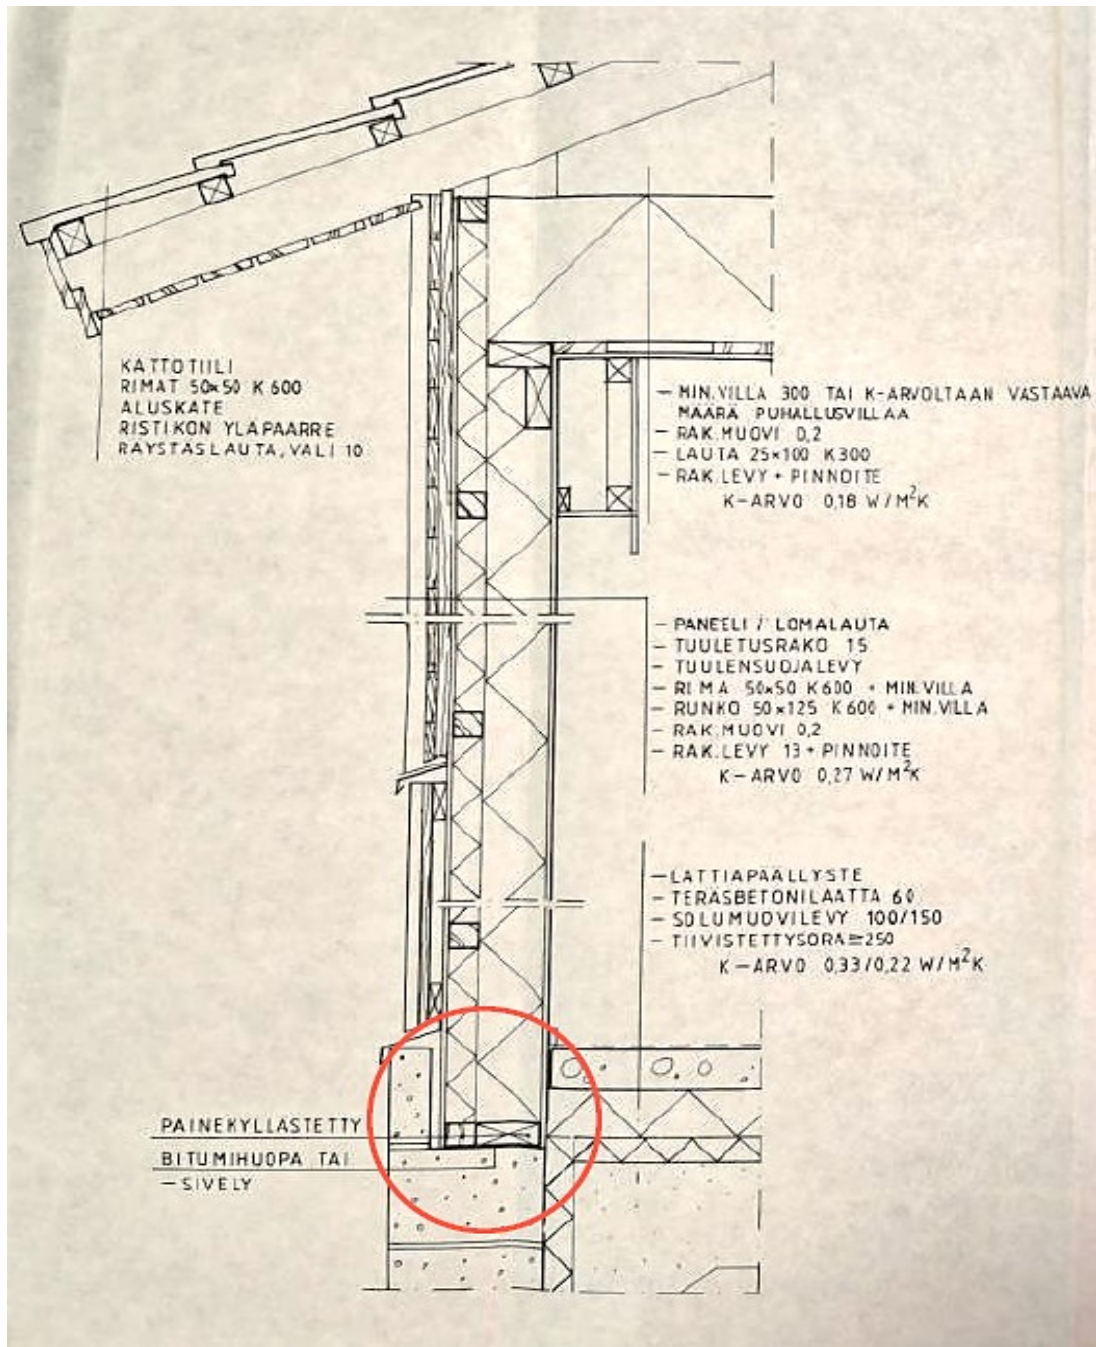
KUVA 4. Rakenneleikkaus peruskorjattavasta kohteesta, valesokkeli rakenne (rakennuspiirustus)

Kuvassa 4 on esitetty peruskorjattavan kohteen rakenneleikkaus, joka havainnollistaa valesokkelirakenteen sijainnin. Leikkauksesta ilmenee, että valesokkelirakenteessa seinän alajuoksupuoli sijaitsee huomattavasti betonilattian tasoa alempana.

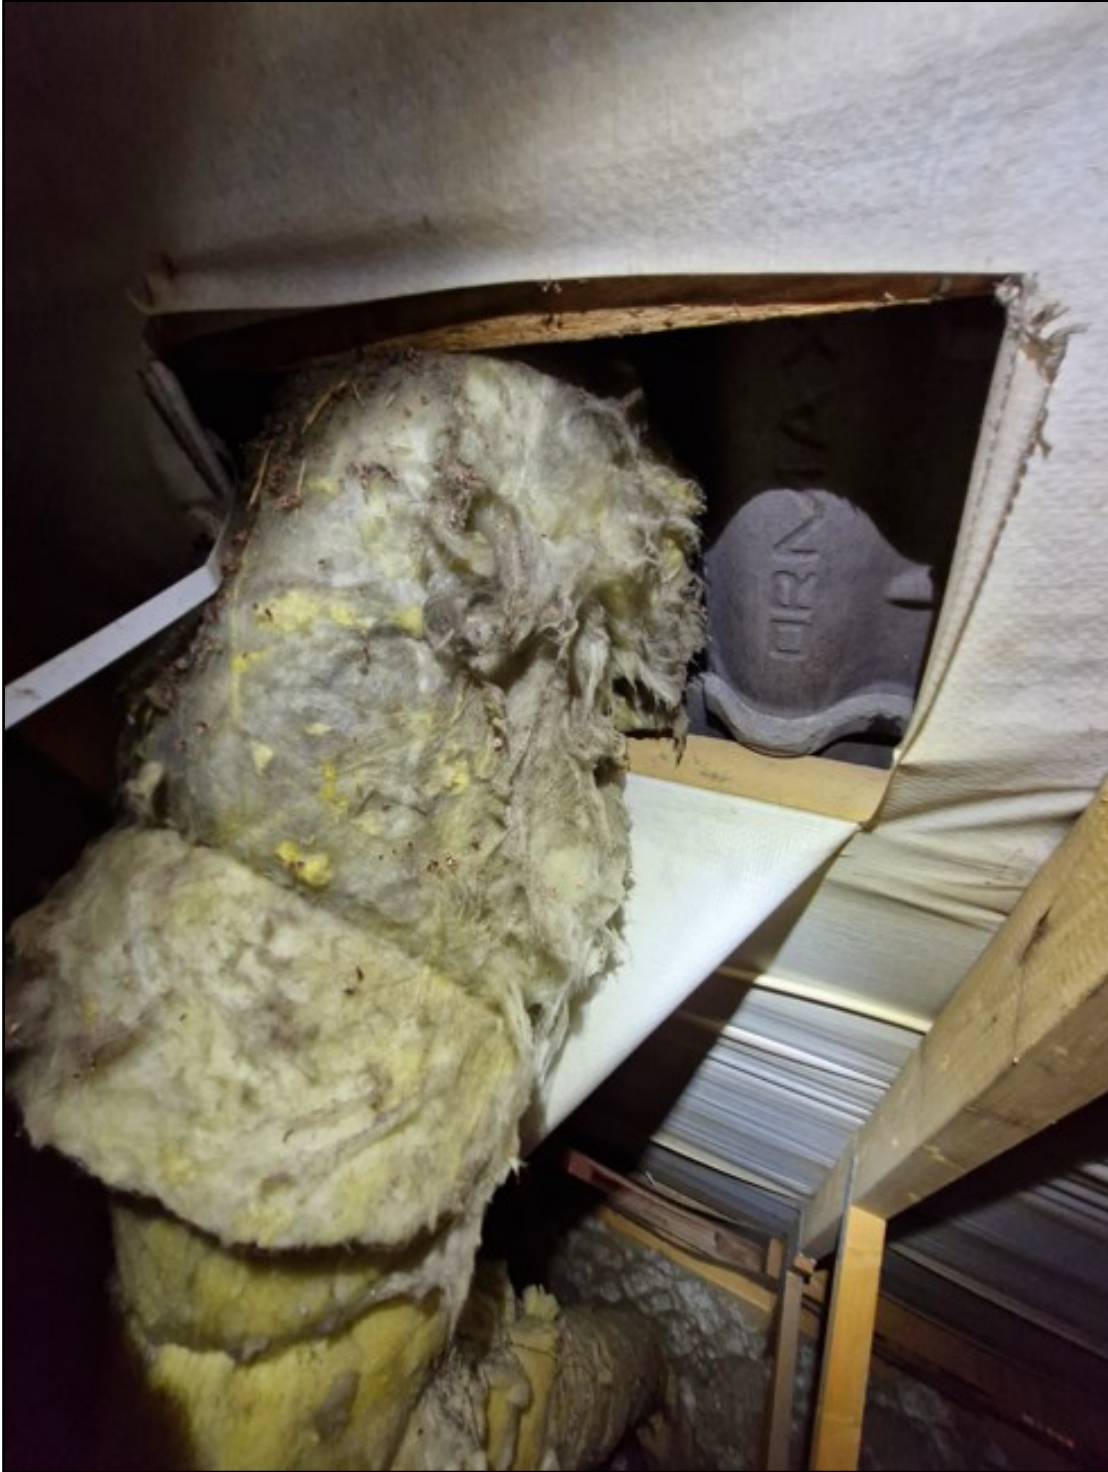
Kuvassa 5 on yksi peruskorjattavan kohteen läpivienneissä havaituista puutteista. Kuvasta näkyy, että läpiviennin tiivistys on tehty puutteellisesti, mikä voi mahdollistaa kosteuden pääsyn rakenteisiin. Tällaiset virheet voivat johtaa kosteusvaurioihin, ellei niitä korjata asianmukaisesti.

KUVA 5. Kohteen läpivienneissä huomattavia puutteita

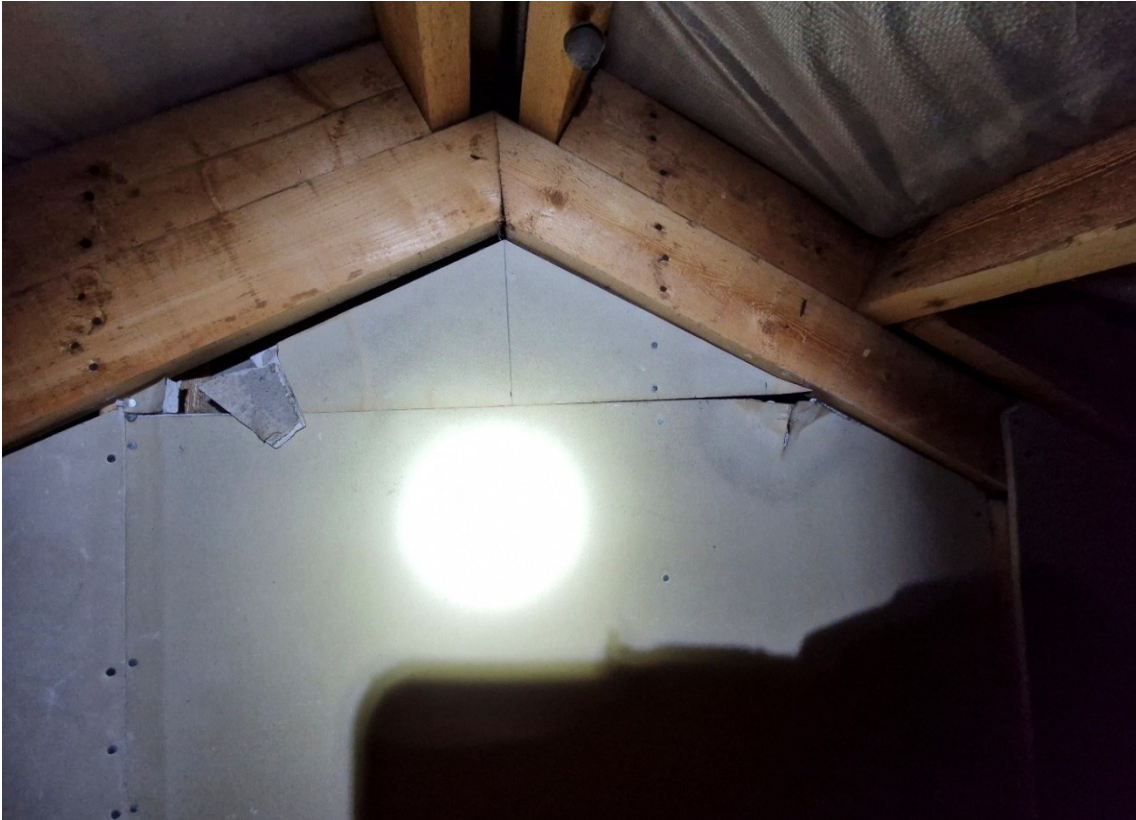
Kuvassa 9 on esitetty peruskorjattavan kohteen palokatkoissa havaittuja puutteita. Kuvasta käy ilmi, että kipsilevyt ovat vaurioituneet välikatolla, mikä on heikentänyt palokatkon tiiviyyttä. Tämä puute voi merkittävästi heikentää rakenteen paloturvallisuutta ja mahdollistaa palon leviämisen rakennuksen palo-osastojen välillä.

KUVA 9. Peruskorjattavan kohteen palokatkoissa puutteita

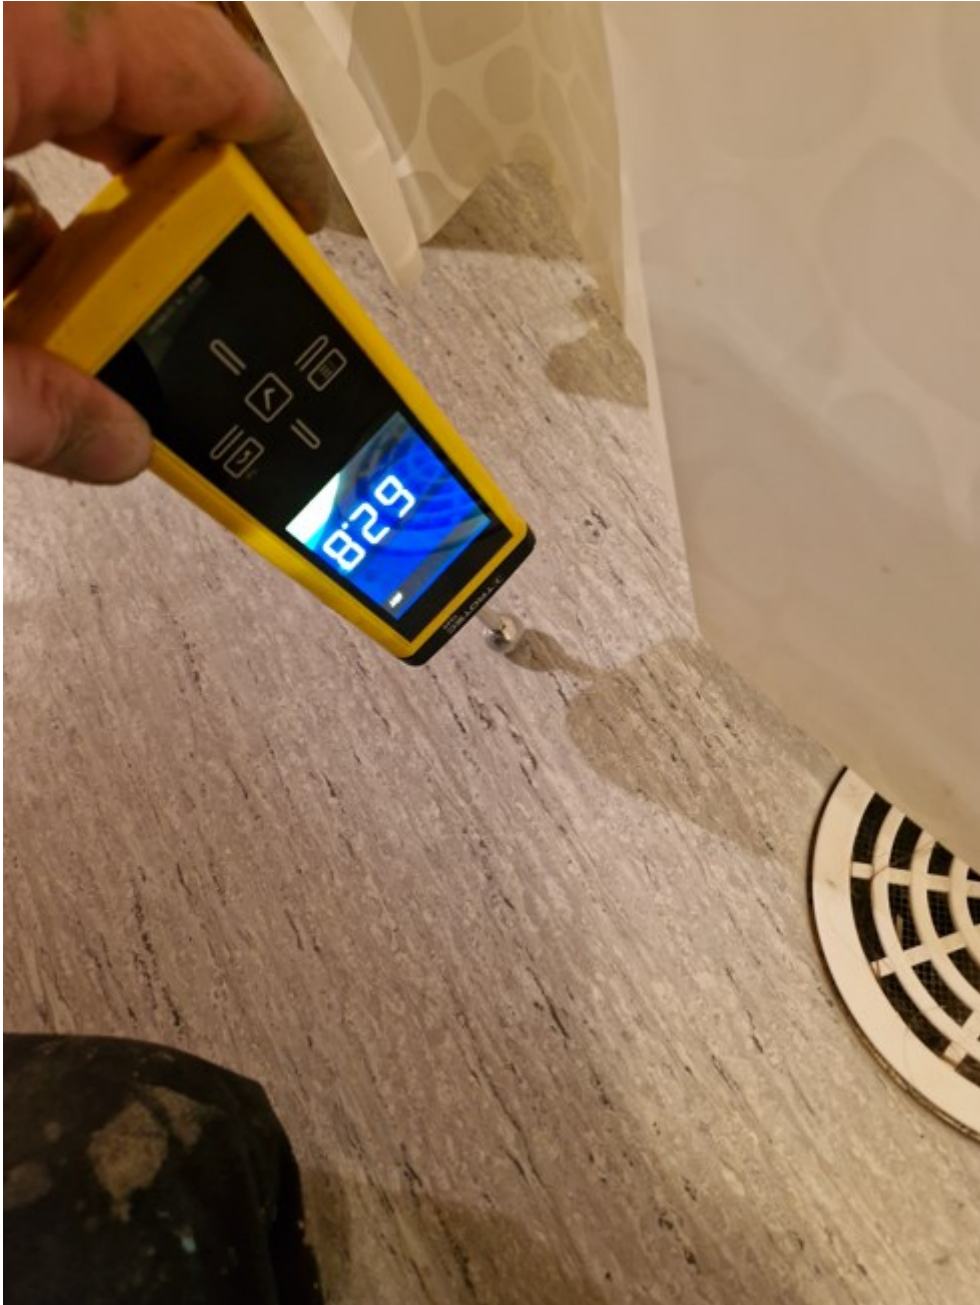
Kuvassa 15 on esitetty pintakosteusmittauksen suorittaminen märkätilassa. Mittauksen avulla pyritään tunnistamaan mahdollisia kosteuden kertymiä rakenteissa.

KUVA 15. Pintakosteusmittaus sisätarkastuksien yhteydessä

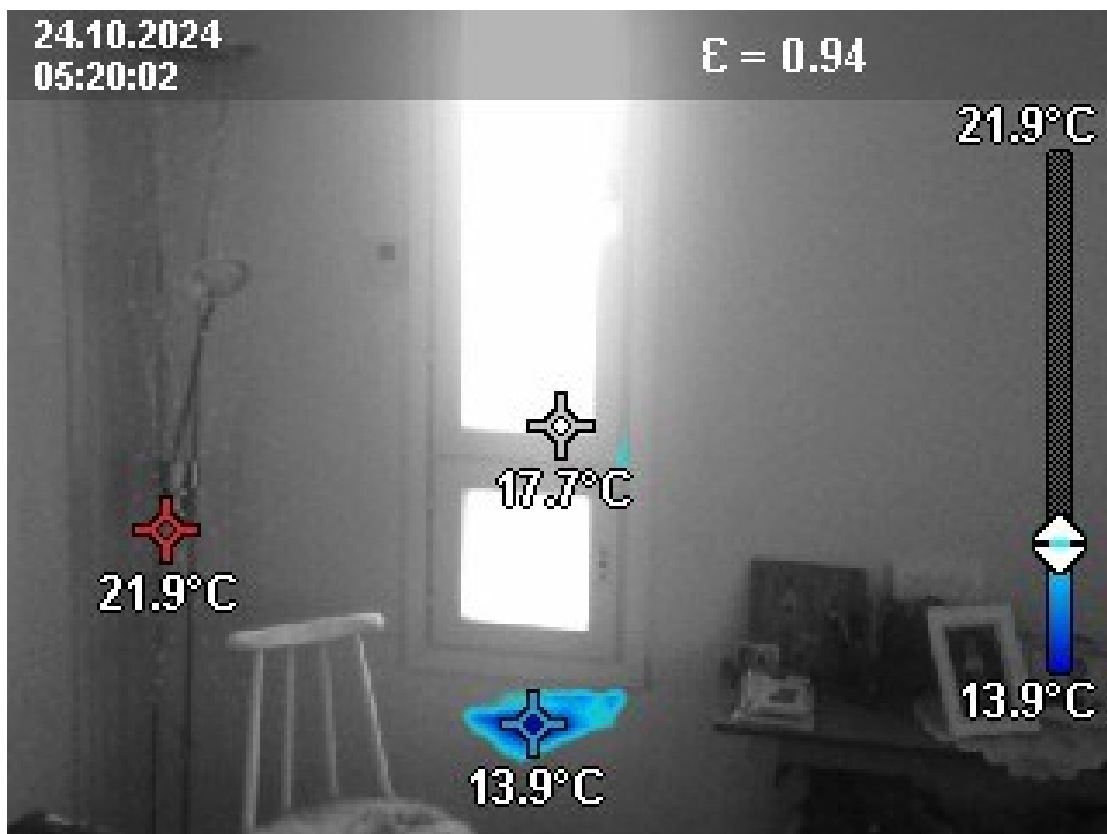
Kuvissa 16 ja 17 on esitetty lämpökameralla otettuja kuvia peruskorjattavasta kohteesta, joissa voidaan havaita lämpövuotoja ja mahdollisia kosteusongelmia rakenteissa. Kuvassa 16 näkyy lämpötilaeroja sisätiloissa, joissa ikkunan alapuolella korostuu selvästi viileämpi alue. Tämä viittaa todennäköisiin eristysongelmiin, jotka voivat aiheuttaa vedon tunnetta asuintiloissa ja heikentää kohteen energiatehokkuutta. Kuvassa 17 puolestaan näkyy asuntojen välisen väliseinän yläpohjassa oleva lämpövuoto.

KUVA 16. Lämpökamerakuva sisätarkastuksien yhteydessä

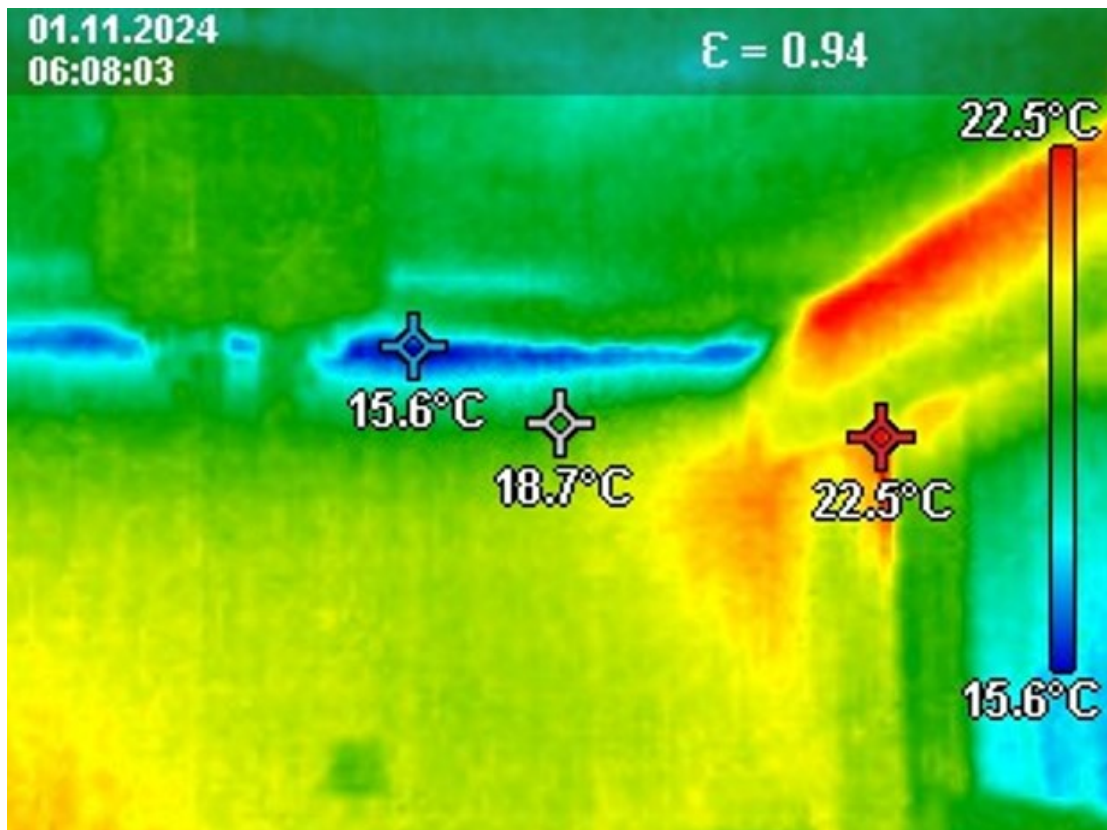
KUVA 17. Lämpökameran kuva sisätarkastuksien yhteydessä
