# Betonitöiden laadunvalvonta työ- maalla

Metropolia Ammattikorkeakoulu

Opinnäytetyö

21.1.2025

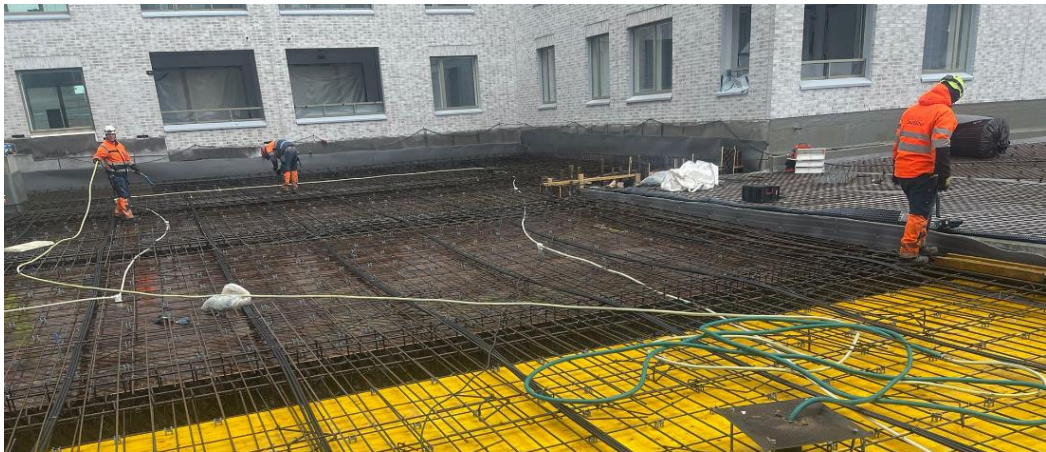
Holvin muottirakenne tarkastettiin tarkastuksessa. Huomioitavia kohta oli muotin puhtaus, roskia ei valettavalle alueelle saanut jäädä. Tässä havaittiin muutamia puutteita, mutta nämä ohjattiin suoraan muottitöiden urakoitsijalle. Muottitöiden osalta myös havaittiin, että irrotuskaistaa ei ollut vielä asennettu edellisen lohkon ja uuden lohkon välille, joten siitä merkittiin huomio pöytäkirjaan ja se tarkastettiin valua edeltävänä päivänä tehdyksi. Valvojalta tuli myös huomio ilmareiästä palkin alaosaan, jolla saadaan varmistettua, että betoni pääsee varmasti oikeaan paikkaan. Kuvassa 6 korjataan tarkastuksessa havaittuja puutteita. Holvimuottia puhdistetaan vedellä ja irrotuskaista asennetaan muotin reunoille. Holvin tuennan tarkastelua ei suoritettu tarkastuksen yhteydessä vaan se tehtiin maanantaina 14.10.2024 betonityönjohtajan toimesta.

Kuva 6 Muotti- ja rauditustarkastuksen puutteiden korjaus ennen valua. [18.]

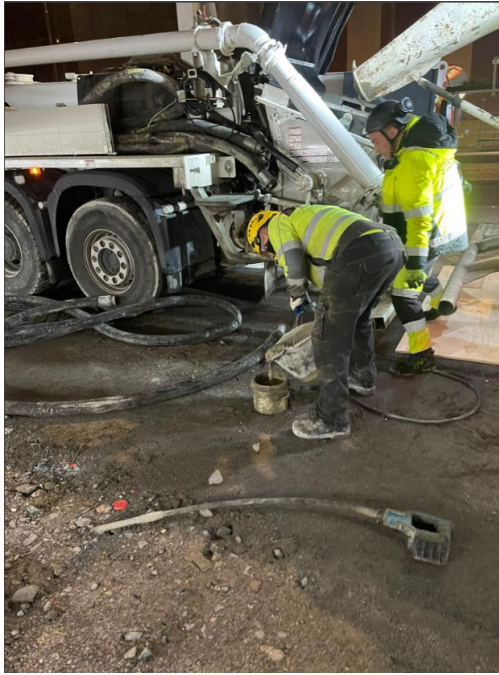
Ensimmäinen betonikuorma saapui työmaalle kello 6:00 ja Swerockilta tuli laborantti, joka teki viidelle ensimmäiselle betonikuormalle ilmamäärämittauksen. Betonia ei aloitettu laskemaan muottiin, ennen kuin testi oli tehty. Laborantti täytti astian osissa ja tärytti aina täyttöjen jälkeen, kuten kuvassa 7 huomataan. Hän poutsasi astian reunat ja laittoi kannen kiinni. Tämän jälkeen hän täytti välitilan vedellä ja vapautti paineet. Luvussa 2.6.1 kerrotaan, että ilmamäärä tulisi mitata kolmesta ensimmäisestä ja tämän jälkeen joka neljästä. Tämä ei toteudu tämän valun kohdalla. Betonimassan ilmamäärä todettiin hyväksi. Betonityönjohtaja ei ollut käynyt tarkistamassa kuormakirjasta vastaako betoni tilattua.

Kuva 7 Swerockin laborantti tekee ilmamäärämittaukset betonille työmaalla. [18.]

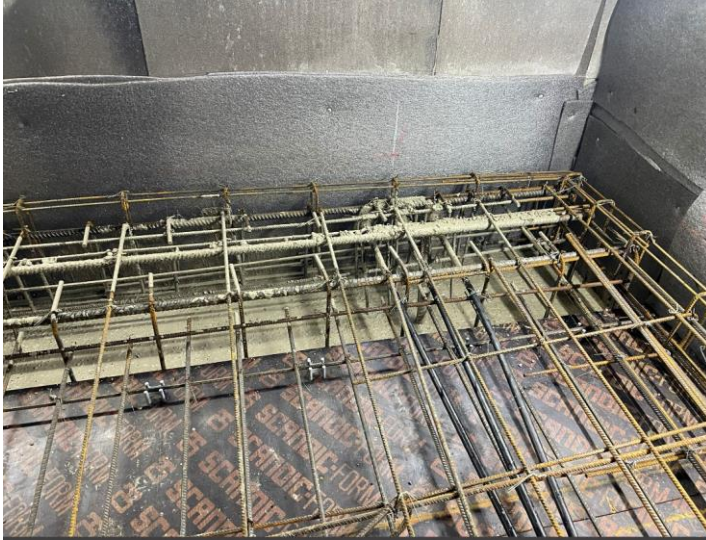
Betonointi aloitettiin holvissa olevista palkeista, joiden rakennekorkeus on isompi kuin laatalle. Näitä ei valettu kerralla täyteen, kuten kuvasta 9 voidaan havaita. Niihin valettiin silmämääräisesti puolet, jonka jälkeen ne tiivistettiin huolellisesti. Betonin laskemista muottiin jatkettiin holvin kohdalla, jonka yhteydessä täytettiin myös palkit samalla täyteen. Sauvatärytin upotettiin edelliseen valukerrokseen, ettei valusaumaa tulisi.

Kuva 9 Holvin palkin täyttö kerroksissa. [18.]

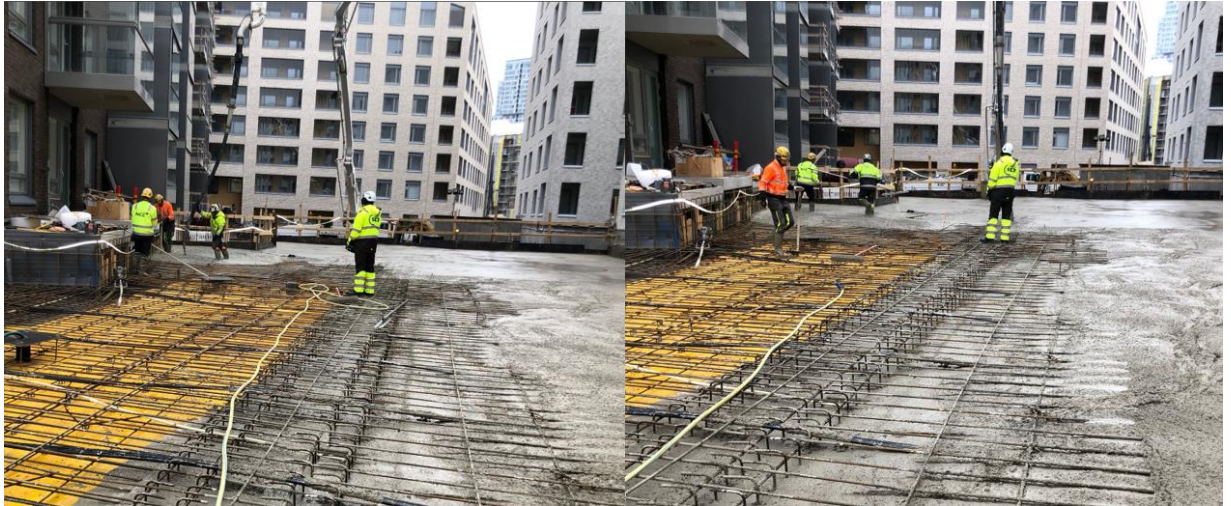
Palkkien jälkeen siirryttiin valettavan alueen syvennykseen valamaan. Betonia laskettiin silmämääräisesti puolen metrin korkeudesta muottiin. Muottia ei täytetty kerralla, vaan siihen valettiin pohjakerros ensin, tämän jälkeen kerros tiivistettiin huolellisesti. Tiivistämisen jälkeen lisättiin uusi kerros betonia. Tätä kerrosta ei tiivistetty ollenkaan. Tästä katsottiin, että betoni tuli oikeaan korkoon ja tämän jälkeen aloitettiin tasaamaan lastalla valmista pintaa, tämä toimintatapa jatkui valun mennessä eteenpäin useammassa kohdassa. Kuvaan 10 on yhdistetty kaksi eri työvaihetta. Vasemmanpuoleisessa tilanteessa lasketaan betonia muottiin ja tarkastetaan korkoa. Oikeanpuoleisessa tilanteessa betoni on laskettu, korko on tarkastettu ja on aloitettu tasaamaan pintaa. Molempien tilannekuvien välinen aikaero on 4 minuuttia ja tärysauvaa ei käytetty tuossa välissä.

Kuva 10 Vasemmanpuoleisessa kuvassa betonia lasketaan muottiin ja korkoa tarkastetaan, jotta ei jouduta lapioimaan betonia pois. Oikeanpuoleisessa kuvassa betonia tasataan lastalla. [18.]

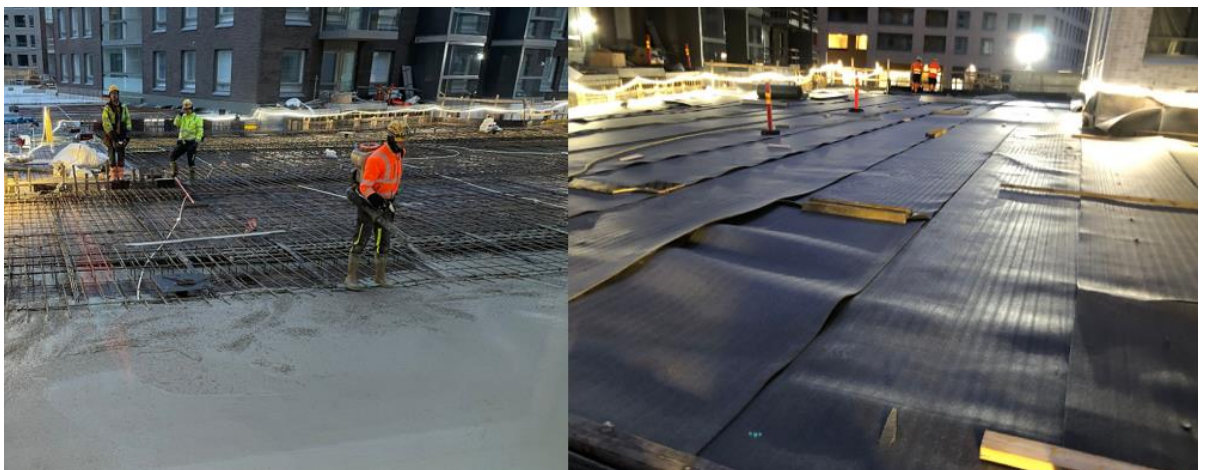
Esijälkihoitoaine ruiskutettiin, kun valmispinta oli saatu lastalla valmiiksi. Kuvan 11 vasemmalla puolella näemme esijälkihoitoaineen ruiskutuksen. Jälkihoitoa jatkettiin seuraavana päivänä levittämällä holvin päälle pakkasmattoja, kuten kuvan 11 oikealla puolella nähdään. Ongelmana pakkasmattojen kohdalla oli kova tuuli, joka nosti ne ilmaan. Pakkasmattojen päälle lisättiin riittävä paino ongelman ilmaantuessa.

Kuva 11 Vasemmalla puolella ruiskutetaan esijälkihoitoaine ja oikealla puolella valun päälle on levitetty pakkasmatto seuraavana aamuna. [18.]

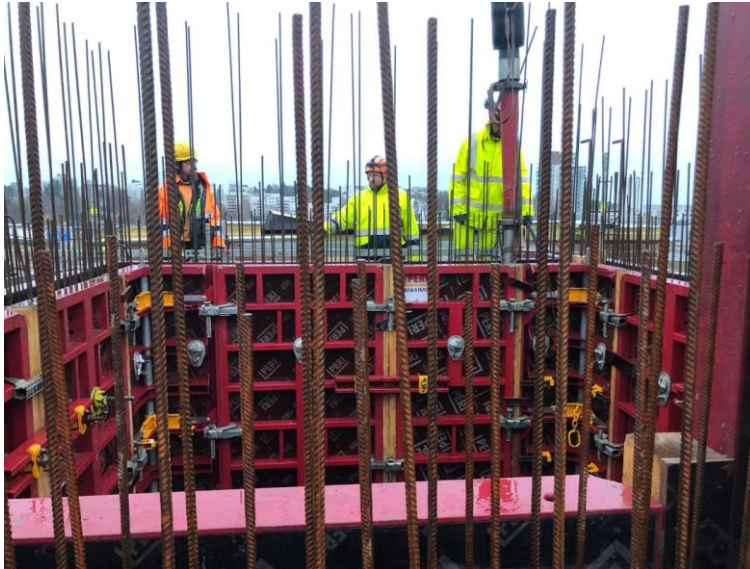
Kuva 13 Hissikuilun seinän valu. Betonipumpun letku upotettuna kokonaisuudessaan seinämuottiin. [18.]
