# **Aurinkosähköjärjestelmän kunto- kartoitus lämpökuvaamisella**

Veräväinen, Essi: Aurinkosähköjärjestelmän kuntokartoitus lämpökuvaamisella

Työssä tarkasteltiin Porin Puuvillan aurinkopaneeleita kesän 2024 aikana erilaisissa sääolosuhteissa. Paneelit, joissa havaittiin lämpötilaeroja, tutkittiin tarkemmin ja verrattiin normaalilämpötilallisiin paneeleihin. Puuvillan paneelit todettiin hyväkuntoisiksi, ja ainoastaan havaittiin lämpötilapoikkeamia likaantumisen ja varjostumien takia.

Veräväinen, Essi: Condition assessment of a solar power system using thermal imaging

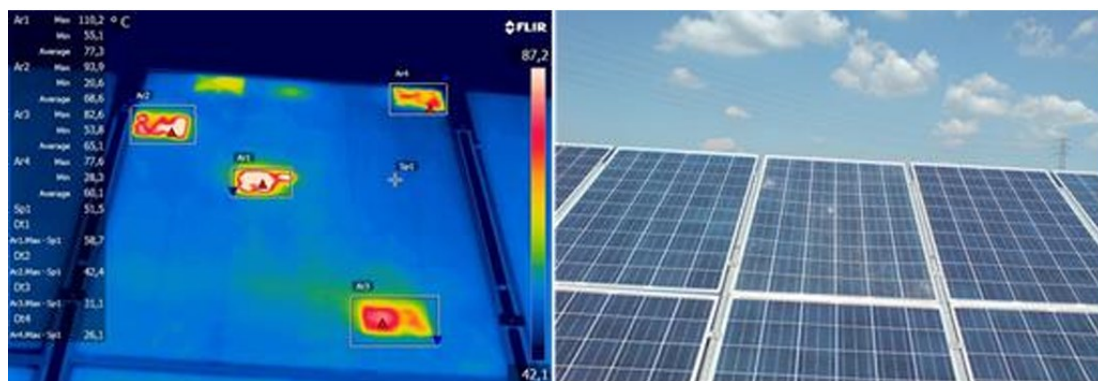
Paneelin etulasi voi rikkoutua voimakkaan iskun, kuten rakeen, seurauksena. Etulasin vaurio voi aiheuttaa kennon ylikuumenemisen vauriokohtassa, mikä johtaa niin sanotun kuumien pisteiden muodostumiseen. (Report IEA-PVPS T13-10:2018, 2018, s. 36.)

Kuva 14. Rakeiden aiheuttamiin vauriokohtiin on muodostunut kuumia pisteitä (Report IEA-PVPS T13-10:2018, 2018, s. 36).

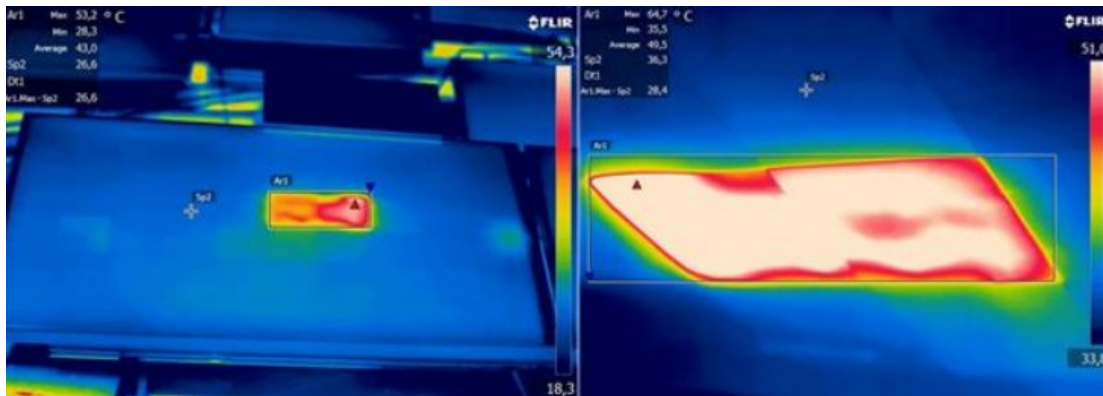
Paneelin sisäiset ongelmat voivat aiheuttaa kuumia kohtia. Kennot voivat ylikuumentua esimerkiksi valmistusprosessin virheiden, paikallisten oikosulkujen tai riittämättömän sähköisen kontaktin seurauksena. (Report IEA-PVPS T13-10:2018, 2018, s. 37.)

Kuva 15. Sisäisen ongelman aiheuttama kuuma kohta tarkasteltuna edestä (vasemmalla) ja takaa (oikealla) (Report IEA-PVPS T13-10:2018, 2018, s. 37).

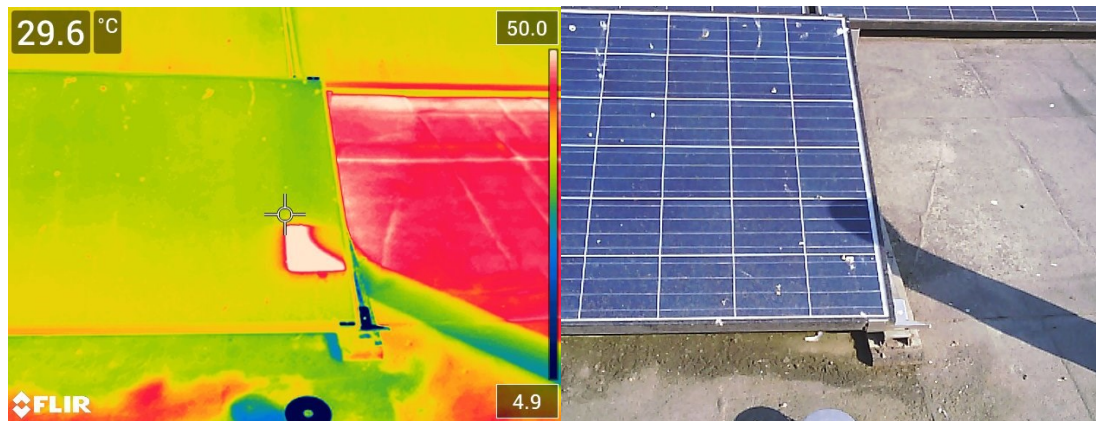
Suunnittelussa on tärkeää ottaa huomioon mahdolliset varjot, sillä varjostukset vaikuttavat tuotantoon, paneelien kuntoon sekä paneelien käyttöikään, koska ne aiheuttavat hot spotteja (kuva 16). Paneelien puhtaudesta on myös huolehdittava, sillä lintujen jätökset eivät välttämättä lähde pois pelkällä sadevedellä. Kuten kuvasta 17 näkyy, lintujen jätökset voivat aiheuttaa paneeliin erittäin kuumia kohtia.

Kuva 16. Tuuletusputken varjo nosti kennon lämpötilan 60-asteiseksi, kun muun paneelin lämpötila oli 30 astetta.

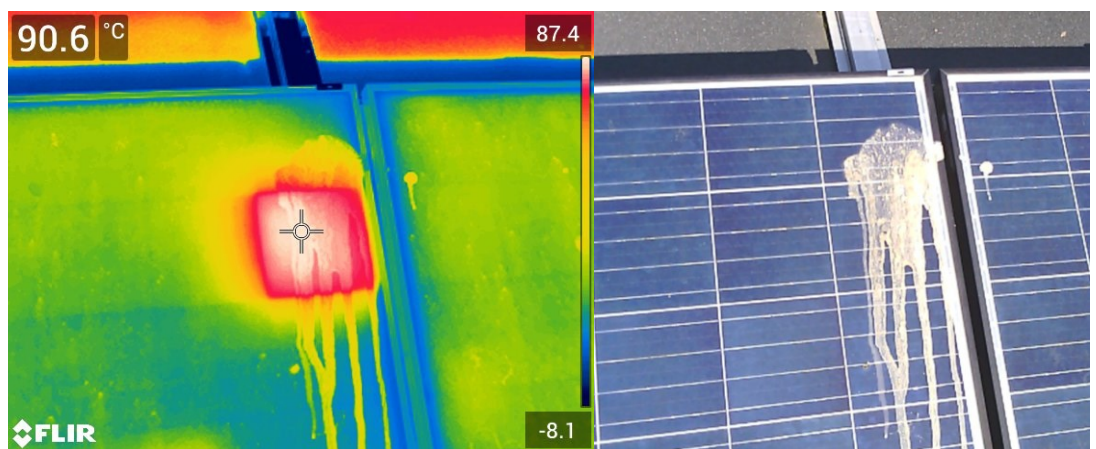
Kuva 17. Linnunjätös nosti kennon lämpötilaa yli 40 astetta korkeammaksi kuin muun paneelin lämpötila.

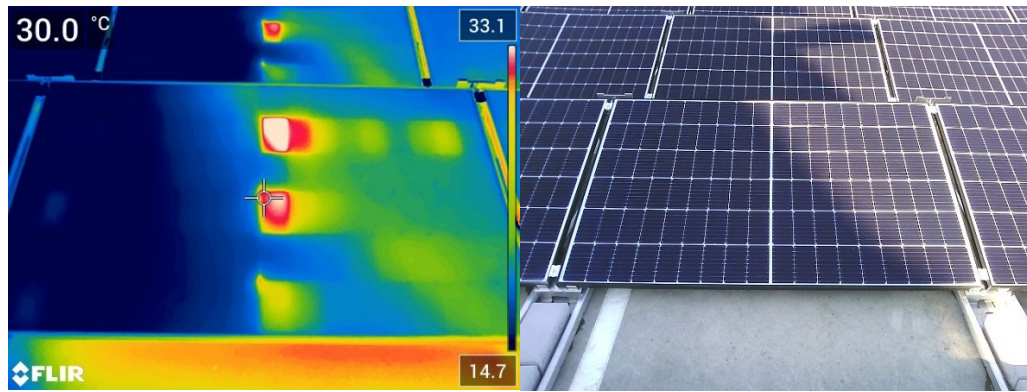
Kuuman kohdan vaikutusten vähentämiseksi ohitusdiodit kytketään rinnakkain ja vastakkaiseen napaisuuteen aurinkokennojen sarjaan. Kennojen normaalin toiminnan aikana ohitusdiodi ei ole aktiivinen. Kennomäärien epätasapainon tai osittaisen varjostuksen vuoksi ohitusdiodi voi olla aktiivinen ja antaa virran kulkea sen läpi varjostetun kennon sijaan. Tämän seurauksena aktiivisen ohitusdiodin lämpötila on korkeampi kuin passiivisen diodin lämpötila (kuva 18). (Report IEA-PVPS T13-10:2018, 2018, s. 40.)

Kuva 18. Varjostuksen takia ohitusdiodit ovat aktiivisena.

Ohitusdiodien ollessa aktiivisia, tarkastetaan mahdolliset syyt, kuten varjot. Pysyvästi aktivoitunut ohitusdiodi vähentää kyseisen aurinkokennojen sarjan tuottamaa tehoa, mikä johtaa koko voimalan kokonaistuotannon vähenemiseen. Paneelit, joissa on pysyvästi aktiivisia ohitusdiodeja, on vaihdettava. (Report IEA-PVPS T13-10:2018, 2018, s. 50.)

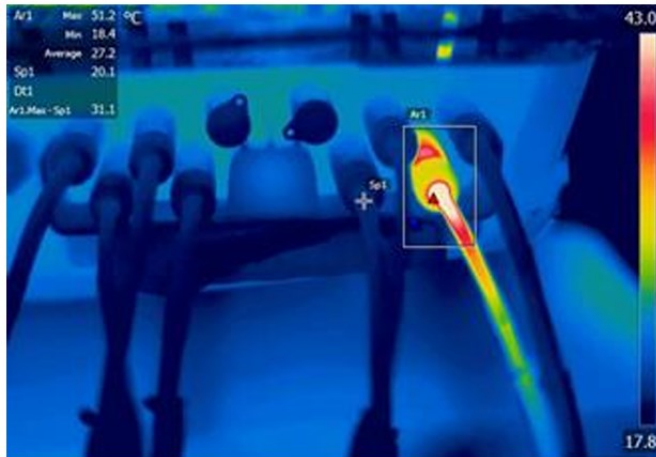
Paneelin johtimien liitäntäkohtien lämpötilan ei tulisi olla merkittävästi korkeampi kuin itse johtimen lämpötila. Mikäli liitännät ovat huomattavan kuumia, on tärkeää tarkastaa mahdolliset korroosion merkit sekä varmistaa, etteivät liitokset ole löystyneet. Löysän liitoksen vuoksi ylikuumentunut liitos on yleensä helposti havaittavissa, sillä sen lämpötila poikkeaa sekä johtimen että muiden liitosten lämpötilasta (kuva 19 ja 20). (SFS-EN 62446-1:2016, 2016, s. 30.)

Kuva 19. Invertteri, jossa on havaittavissa lämpenemistä löysän liitoksen vuoksi (Report IEA-PVPS T13-10:2018, 2018, s. 44).

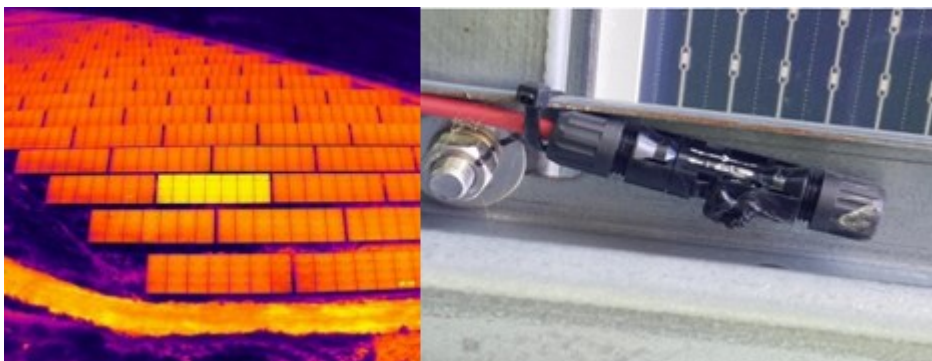
Mikäli yksi tai useampi sarjaan kytketty paneeli on huomattavasti lämpimämpi kuin muut, se voi viitata ongelmiin liitoksessa (kuva 21). Tällöin johtojen kunto tulisi tarkistaa. (Report IEA-PVPS T13-10:2018, 2018, s. 50.) Vaikka aurinkopaneeli ei olisikaan kytkettynä, se tuottaa edelleen sähköä. Tämä voi johtaa kennojen lämpötilan nousuun, mutta yleensä tämä ei ole haitallista paneelille, sillä kennot on suunniteltu kestävämmän korkeita lämpötiloja. (Akshay VR, 2022.)

Kuva 21. Irronnut liitos aiheuttaa paneelien kuumentumisen (kuva: Teemu Simiö).

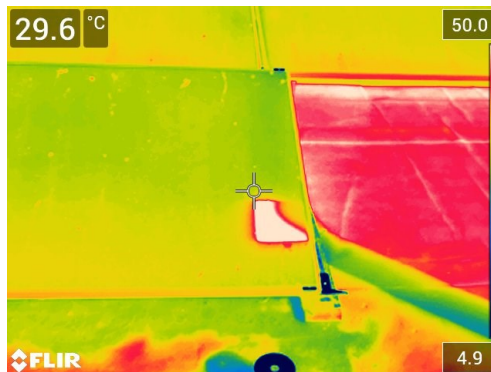
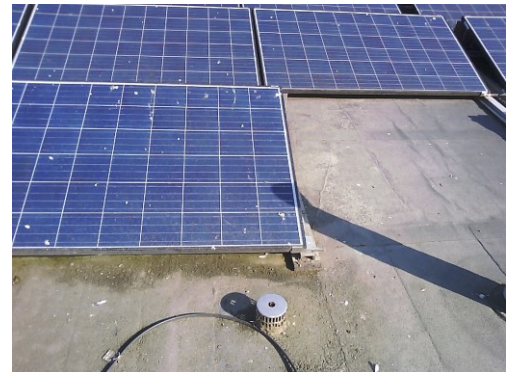
Tuuletusputken varjo nosti kennon lämpötilan 60-asteiseksi, kun muu paneeli oli noin 30 astainen.

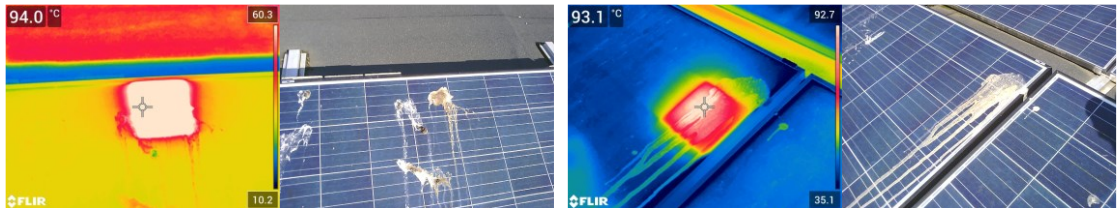
## Hot spot: Lintujen jätökset

Lintujen jätökset nostivat kennojen lämpötilan yli 90 asteiseksi, kun muu paneeli oli noin 30-40 asteinen.
