1950-luvulla rakennetun 1,5-kerroksisen pientalon kuntotutkimus ja korjaussuositukset

Opinnäytetyö

Kevät 2025

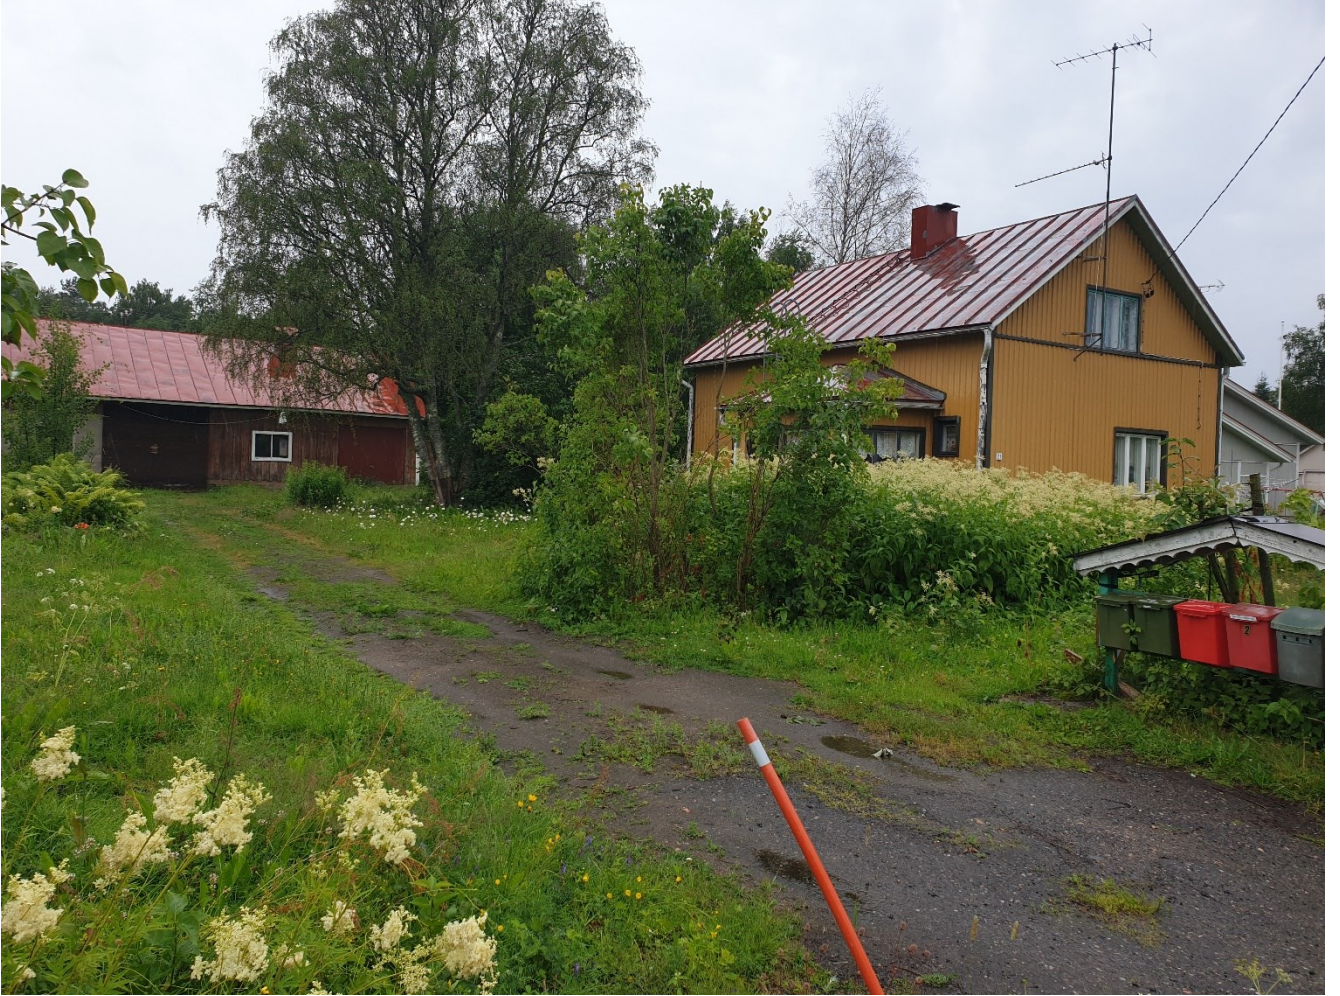
Piha-alueena tutkimuskohteessa oli kuvan 3 mukainen nurmikenttä, jossa näkyi ajoneuvo- ja jalankulkuliikenteen aiheuttamaa kulumaa. Pihalta puuttuivat selkeät kulkuväylät ja pysäköintialueet. Hulevesiä ei ollut johdettu pois pihalta, vaan ne pääsivät lammikoitumaan pihalla oleviin painanteisiin. Kuvan 4 mukaisesti kasvillisuus ulottui rakennuksen vierustalle.

Kuva 3. Piha-alue tieltä päin kuvattuna.

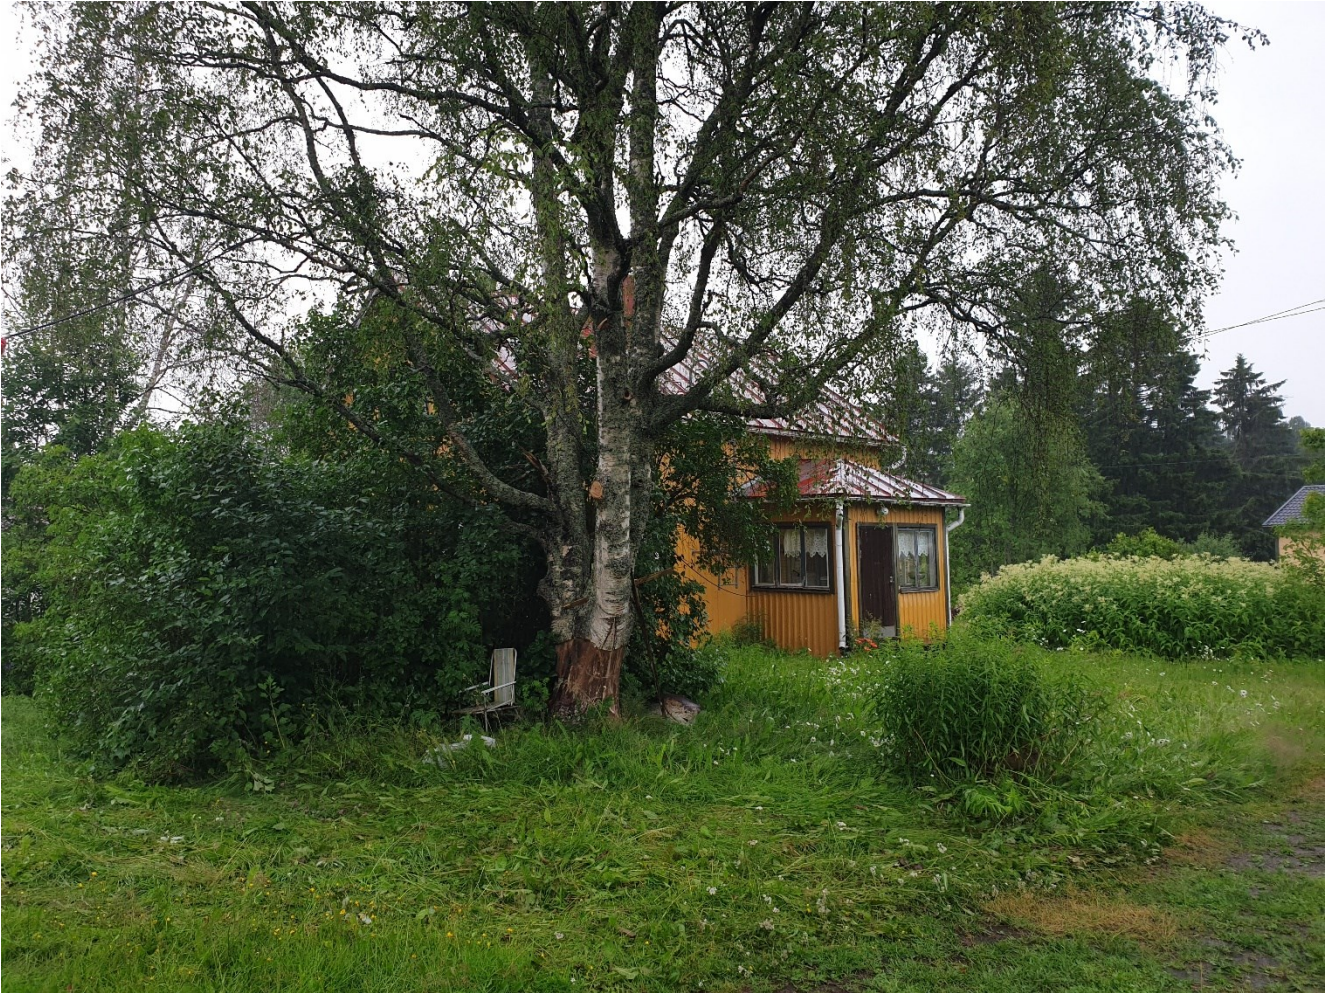
Kuva 4. Kasvillisuus on täyttänyt piha-alueen.

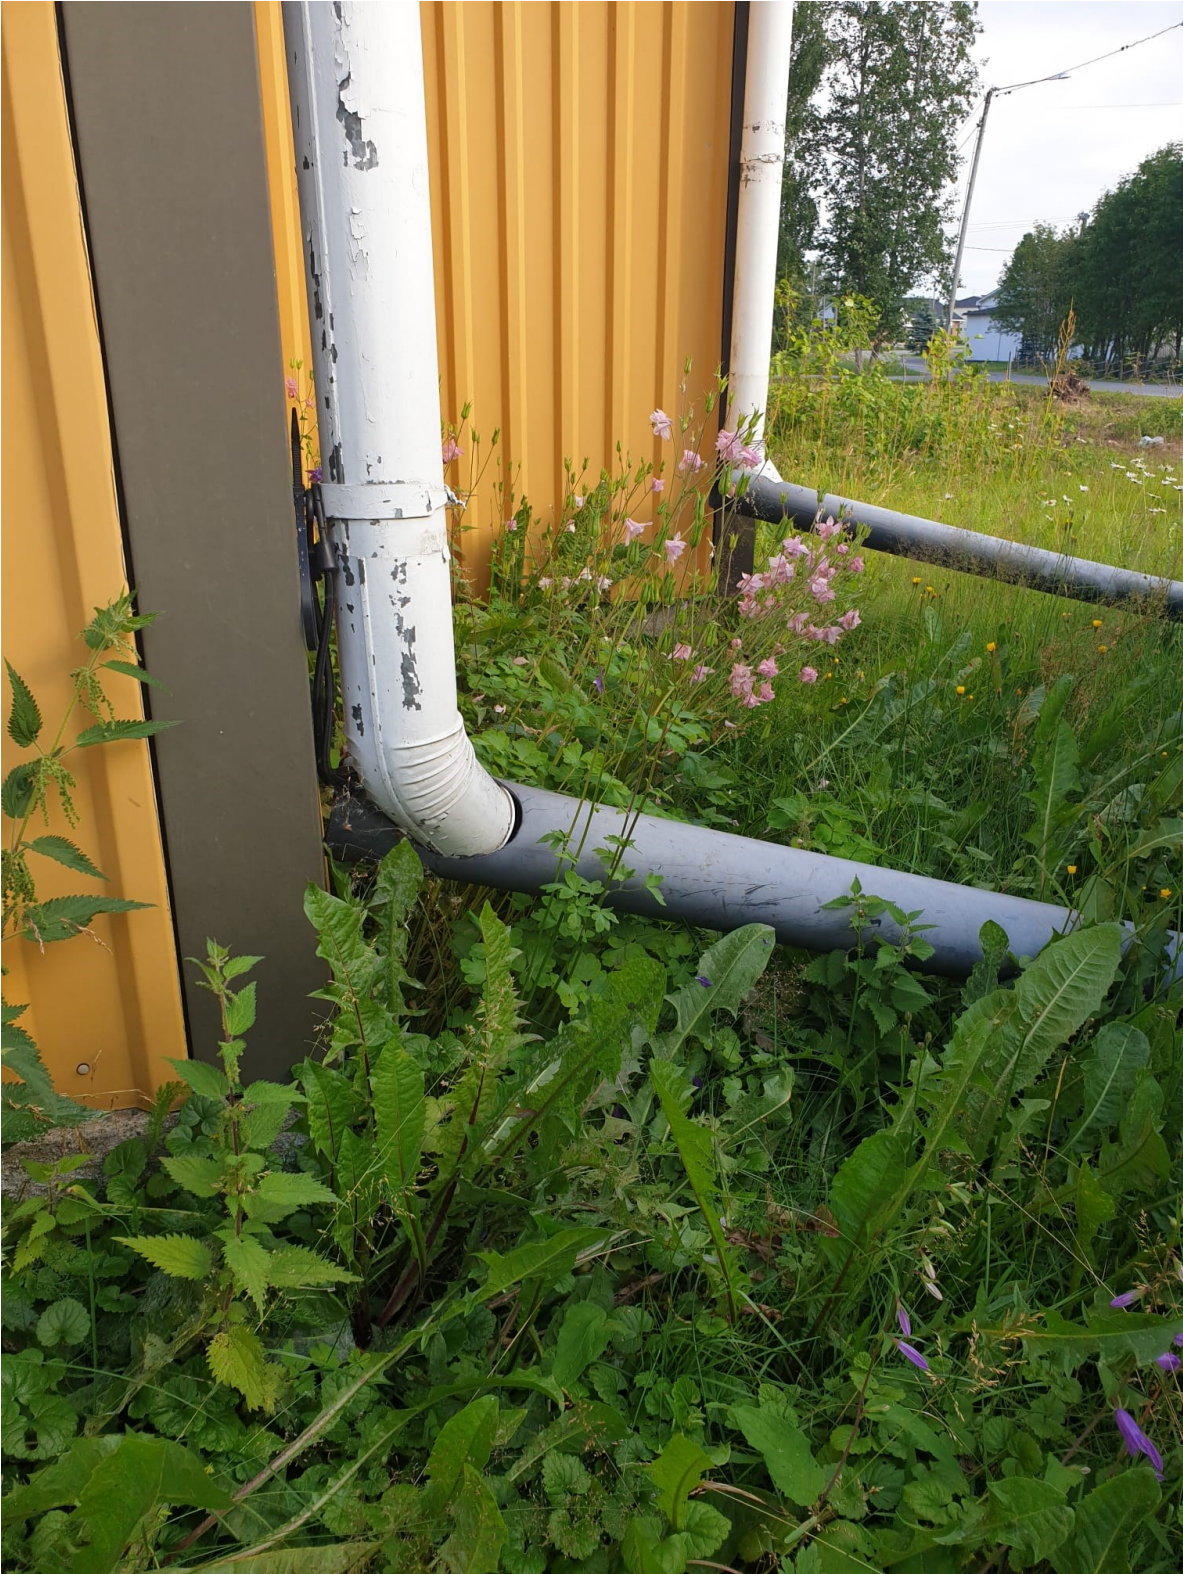
Rakennuksesta puuttuivat sadevesi- ja salaojajärjestelmät. Perusmuurin vierustäyttönä oli umpeenkasvanut sora. Kasvillisuus kasvoi perusmuurin läheisyydessä. Syöksytörvistä sadevedet ohjattiin kuvan 5 mukaisesti putkin kauemmas rakennuksesta. Vesiränneissä ja syöksytörvissä pinnoite oli hilseillyt paljastaen metallin, joka on siten alttiina sään vaikutuksille.

Kuva 5. Kasvillisuus kasvaa seinän vieressä.

Rakennuksesta puuttuivat salaoja- ja sadevesijärjestelmät. Rakennuksen korjauksien yhteydessä järjestelmät asennetaan rakennukseen. Perusmuurin ympärille tehdään kaivanto siten, että salaoja- ja sadevesijärjestelmät voidaan asentaa erillisen kuivatussuunnitelman mukaisesti. Eloperäinen maa-aines ja kasvillisuus poistetaan rakennuksen vierustalta. Perusmuurin ulkopuolelle asennetaan routasuojaus. Perusmuurissa olevat halkeamat puhdistetaan, halkeamiin tehdään tuentaraudoitus ja halkeamat betonoidaan yhtenäiseksi perusmuuriksi. Perusmuurille tehdään ulkopuolinen bitumisively ja asennetaan perusmuuriin patolevyt kosteuden siirtymisen estämiseksi. Kaivanto täytetään kapillaarisoralla. Rakennuksen vierustäyttö muotoillaan viettämään rakennuksesta pois päin.

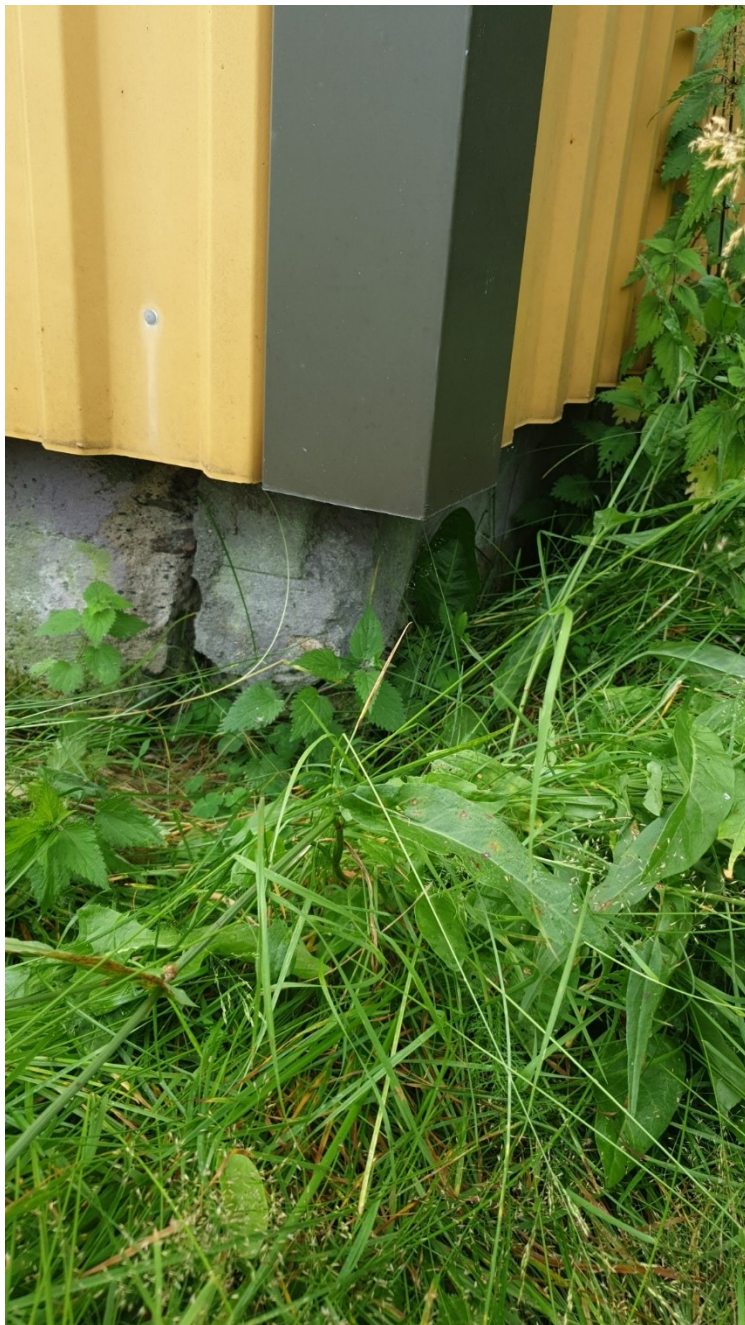
Perusmuurissa oli halkeamia. Kuvan 6 mukaisia halkeamia löydettiin 7 kappaletta. Osassa halkeamista oli alapohjassa eristeenä käytetty sahanpuru päässyt kulkeutumaan ulos eristetilasta, kuva 7. Sahanpurun seassa löydettiin eläinten ulosteita.

Kuva 6. Samantyyppisiä halkeamia löytyi 7kpl.

Kaivannon auki ollessa puhdistetaan ja betonoidaan perusmuurissa olevat halkeamat. Perusmuurille tehdään bitumisively ja asennetaan patolevyt. Samassa yhteydessä asennetaan vesi- ja viemärijärjestelmät. Liittymät tehdään kunnan osoittamaan kohtaan vesi- ja viemäriverkostoja. Järjestelmien läpiviennit perusmuuriin tiivistetään tiivistemassalla. Vesi- ja viemärijärjestelmät toteutetaan erillisen suunnitelman mukaan.

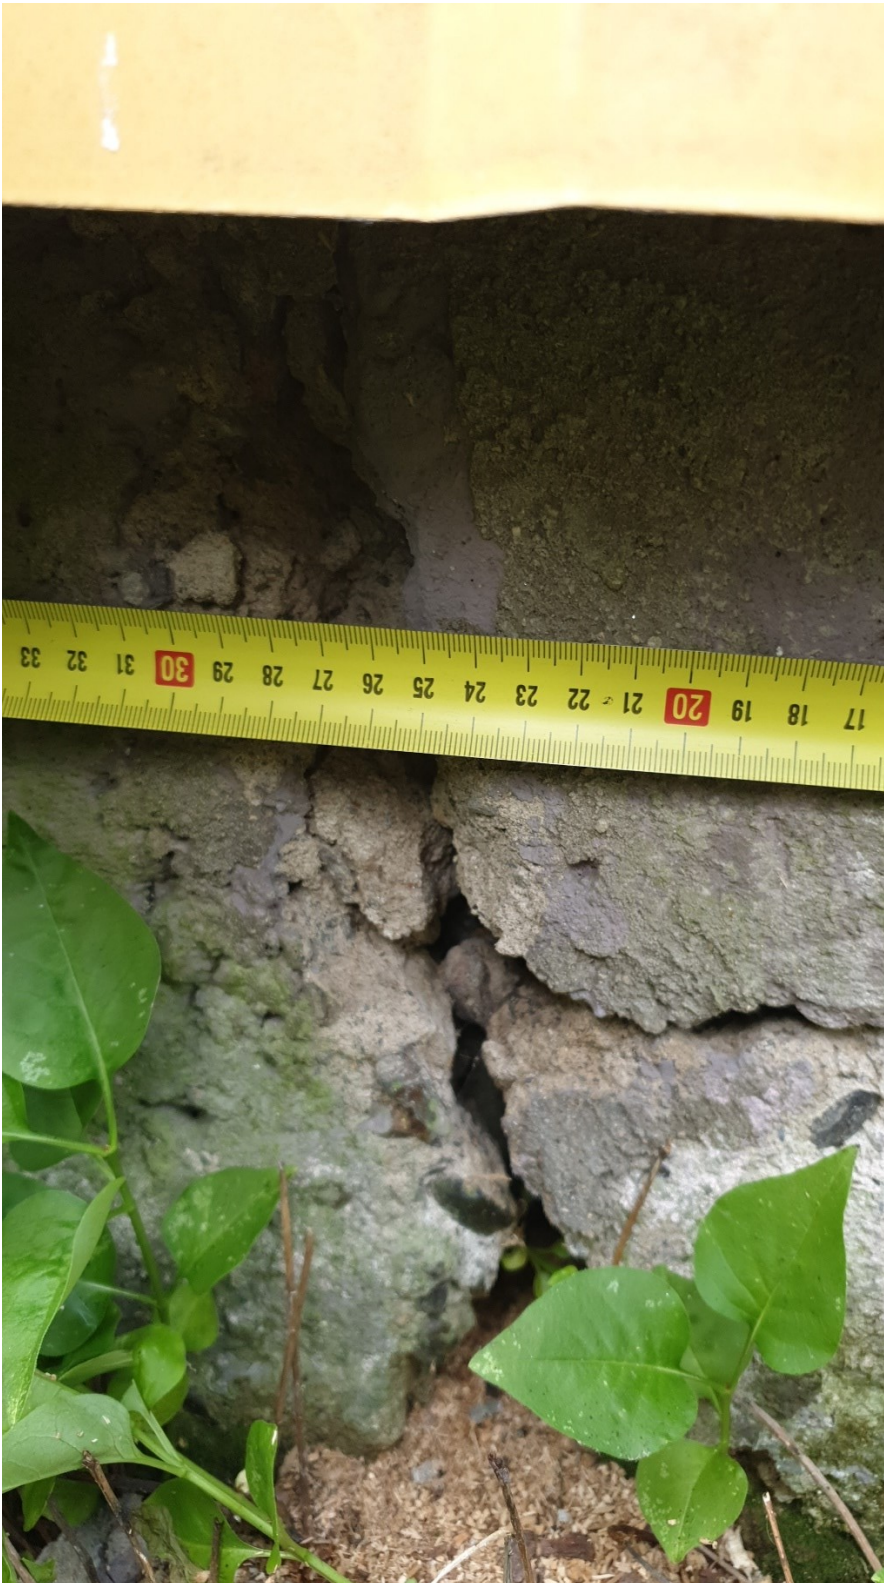
Kuva 7. Perusmuurissa halkeama.

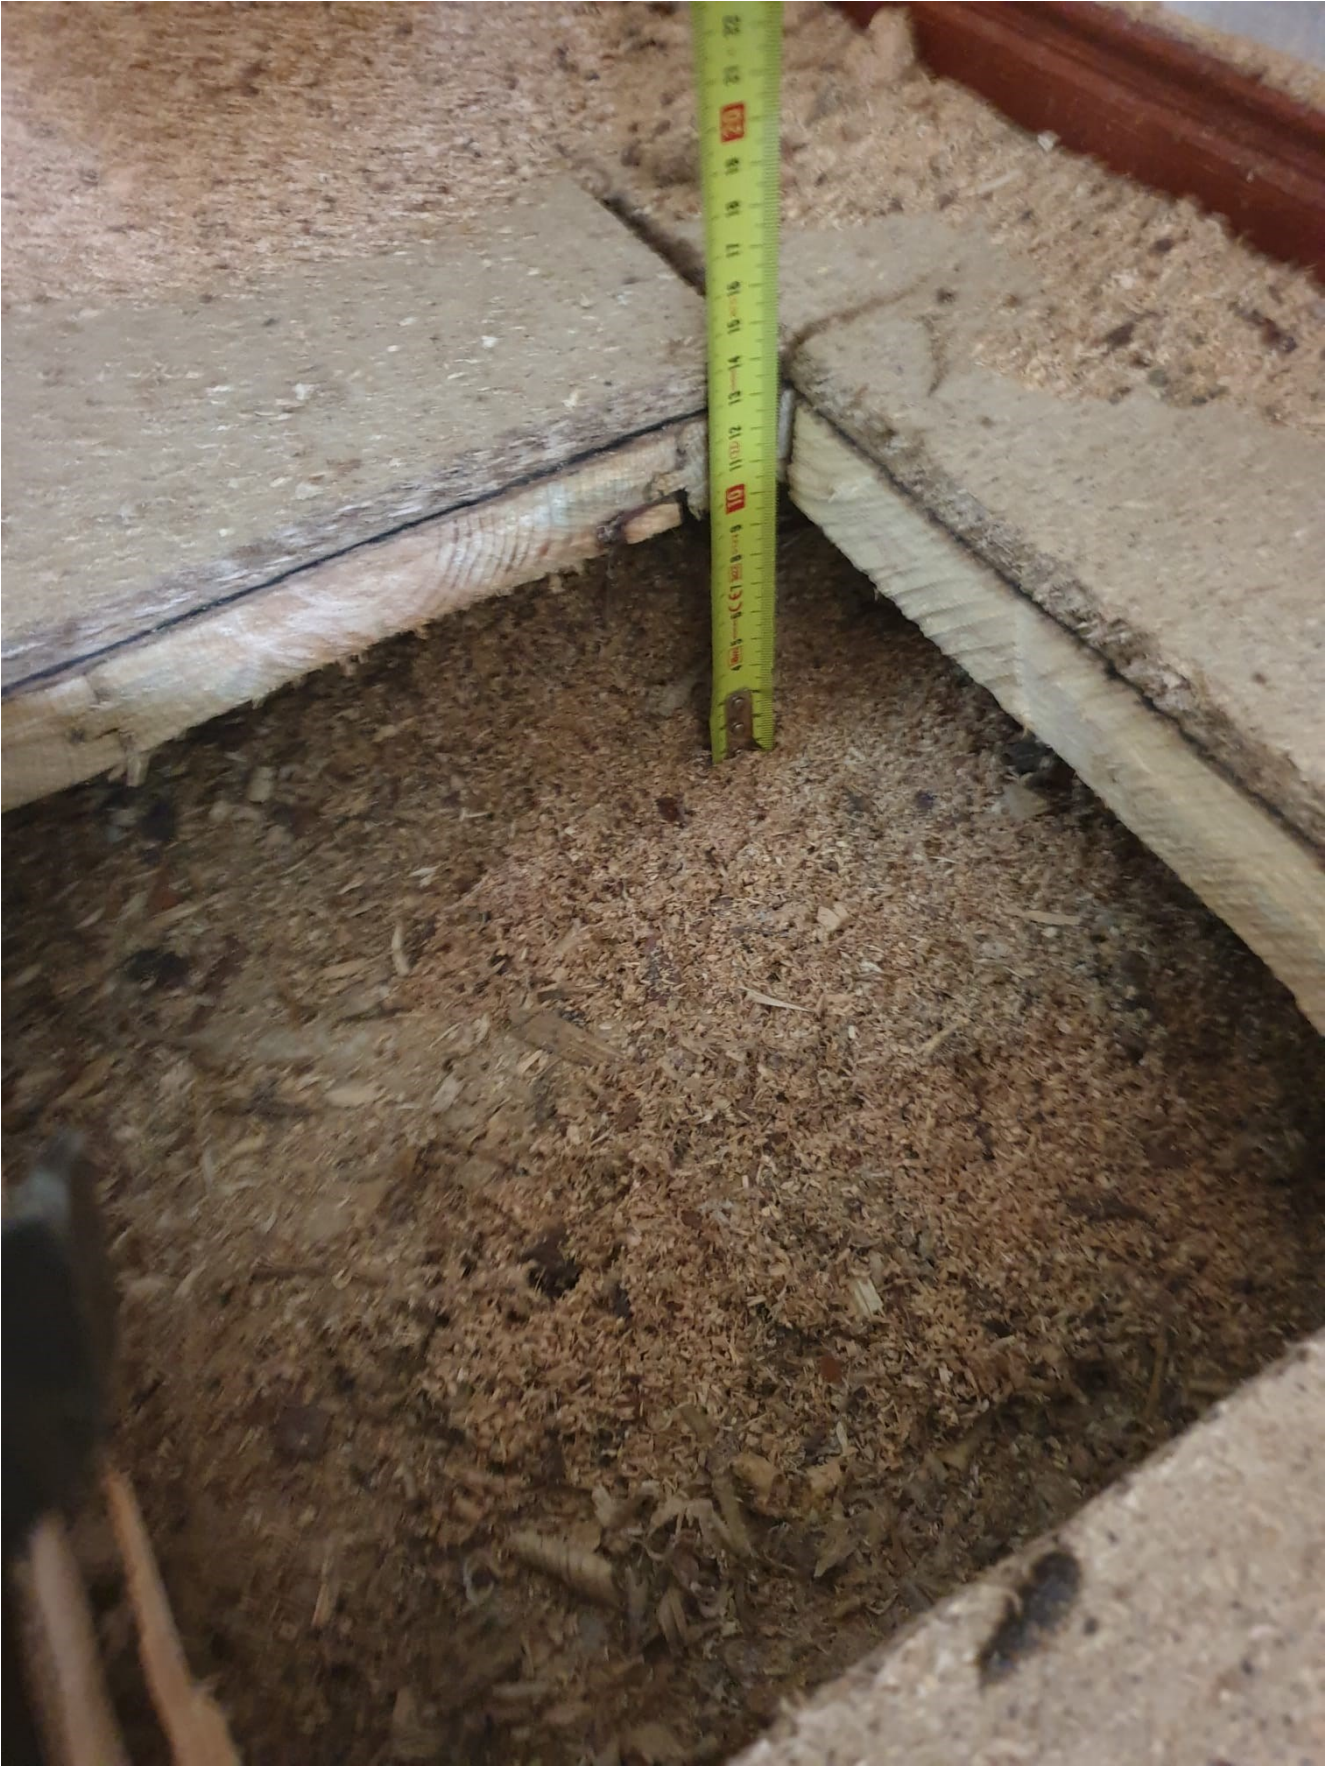
Kuva 8. Alapohjan rakennevaus.

Lattiarakenne avattiin tutkimuskohteen sisältä kahdesta kohtaa. Rakenneavauksista varmistettiin rakenteiden samankaltaisuus eri puolilla rakennusta ja mitattiin materiaalien kosteuspuitoisuudet. Samalla tarkastettiin silmämääräisesti rakenteiden kunto. Kuvassa 8 on nähtävissä avattua alapohjarakennetta, muovimatto poistettuna.

Alapohjasta poistetaan lattiamateriaalit ja sahanpurueristys. Perusmuurissa olevien halkeamien korjaukset tarkastetaan sisäpuolelta ja tarvittaessa tehdään lisäkorjaukset. Alapohjaan toteutetaan kohdassa 4.2 mainitut korjaustoimenpiteet vesi- ja viemärijärjestelmien suunnitelmat huomioiden.

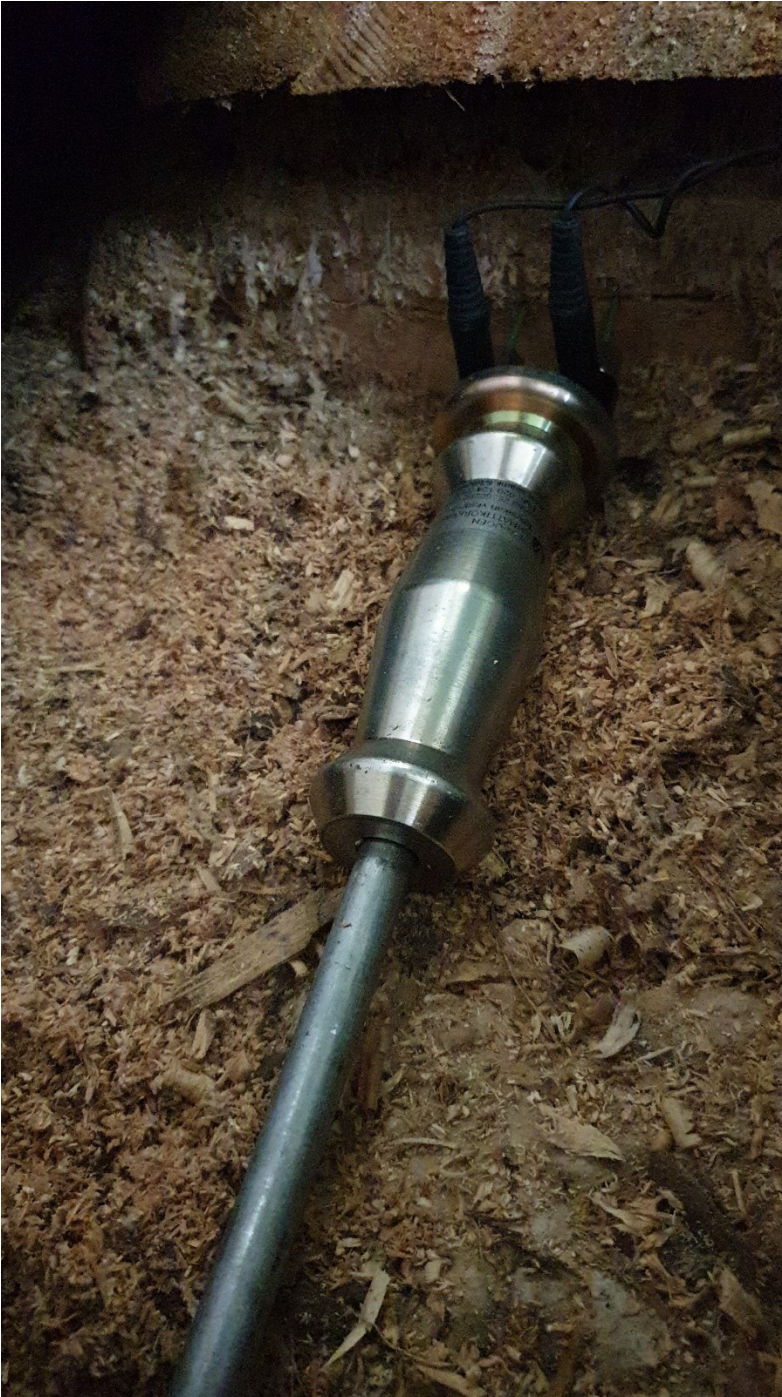
Kuva 9. Lattiapalkin mittaus.

Rakenneavauksista todettiin, että alapohjan sahanpurueristeet ovat painuneet 80 mm. Pintapurussa havaittiin kosteutta. M18-juntau-anturi mittauksessa lattianiskan kosteudeksi saatiin puun kuivapainosta 15,2 prosenttia. Mittaus toteutettiin kuvan 9 mukaisesti. Sahanpurun poistamisen jälkeen betonisen alapohja-altaan tulokseksi mitattiin B50-anturilla 102. Mitattu tulos indikoi kosteuden nousua betonirakenteessa.

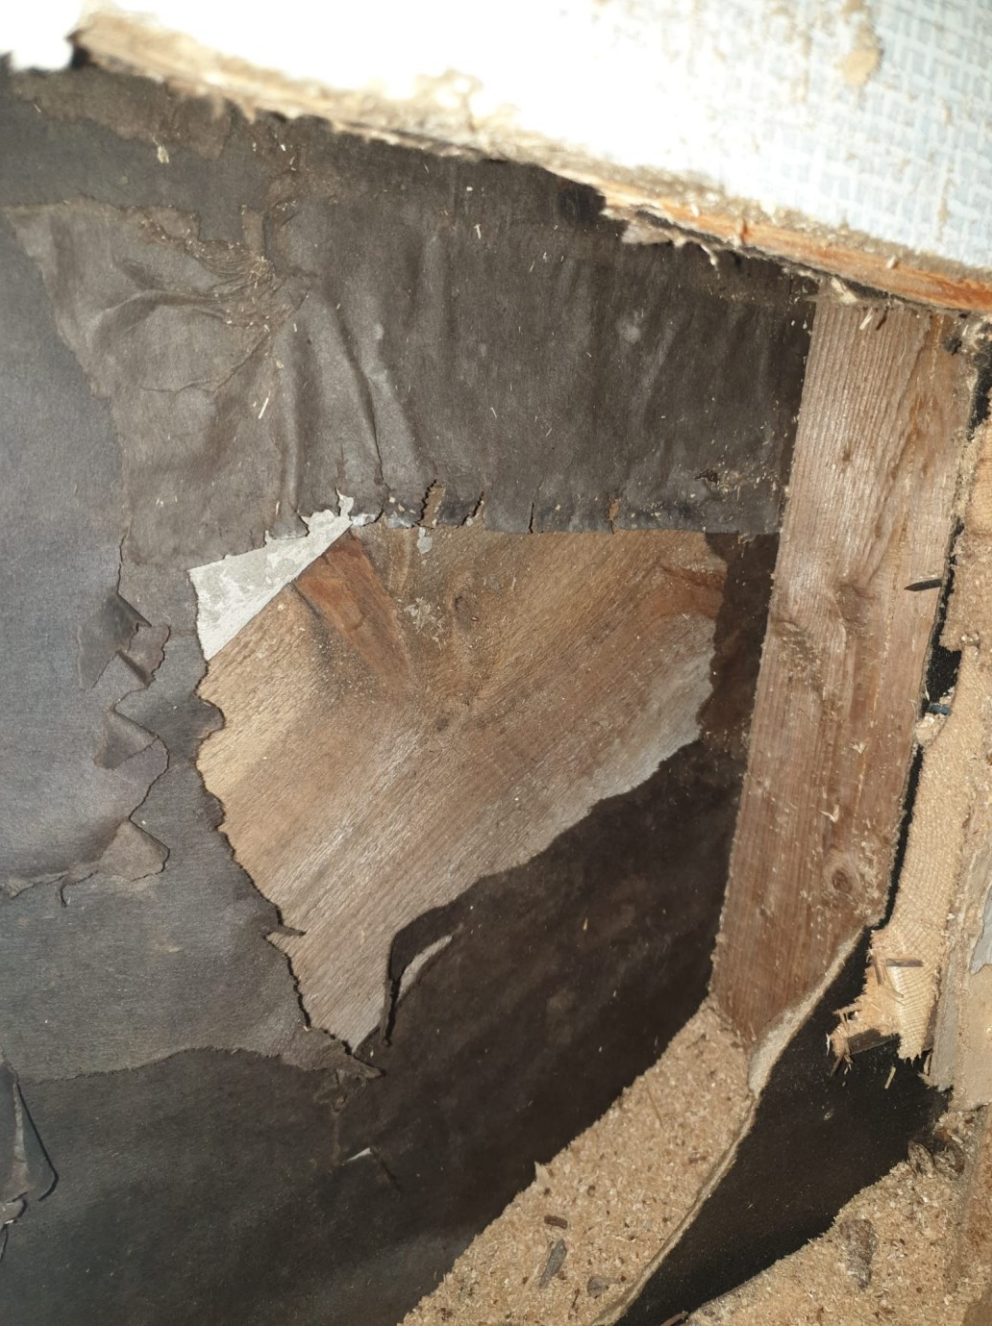
Kuva 10. Ulkoseinän avaus sisältä.

Talon ulkoseiniin tehtiin sisältä päin avaukset kolmeen eri kohtaan rakennuksen lämpimissä tiloissa ja kylmäeteisessä yhteen kohtaan. Avaukset suoritettiin vinolaudoitukseen saakka, kuvan 10 mukaisesti. Talon ulkoseinissä avattiin molempien päätyjen ikkunan alla oleva seinärakenne sahanpurun painumisen toteamiseksi. Kylmäeteisen avauksella todennettiin seinärakenne ja tutkittiin alasidepuun kunto. Ulkoseinärakenteen todentamiseksi rakennetta avattiin ulkopuolelta kuvan 11 mukaisesti.

Sisäpuolelta suoritetuissa rakenneavauksissa ikkunoiden alta selvisi, että eristeenä toimiva sahanpuru on painunut 150 mm. Ikkunan alapuolisen ulomman vinolaudoituksen mittauksen tulos M18-juntta-anturilla oli 10,0 %.

Ulkoseinistä puretaan sisäpuolelta seinärakennetta sahanpurueristetilaan saakka, jotta seinästä voidaan poistaa sahanpurueristeet. Rakennuksen runko tuetaan sisäpuolelta väliaikaisesti ulkopuolisen korjaustoimenpiteiden ajaksi. Ulkopuolelta puretaan rakennekerrokset rakennuksen runkoon saakka. Runkoon asennetaan 25 mm:n Runkoleijona-tuulensuojalevytys. Runkoleijonan ulkopuolelle asennetaan ristikoolaus ulkoverhoilun pystypanelointia varten. Ristikoolauksella varmistetaan seinärakenteen riittävä tuulettuminen. Kylmäeteisen kohdalta löydetty ulkoseinän laaja-alainen vaurio uudistetaan kokonaan ulkoseinien korjausten yhteydessä. Kuntotutkimuksessa tehdyissä rakenneavauksissa ei havaittu alasidepuissa vauriota, kylmäeteisen alasidepuun vauriota lukuun ottamatta. Mikäli vaurioita purkuvaiheessa havaitaan, vaihdetaan vioittunut alasidepuu ja 30–50 cm tervettä puuta vioittuneen kohdan molemmilta puolilta. Paljastuneeseen perusmuuriin asennetaan huopakasta. Vioittuneet seinärunkotolpat katkaistaan 30–50 cm:n etäisyydeltä vioittumiskohdasta ja poistettu runkotolppa uusitaan.

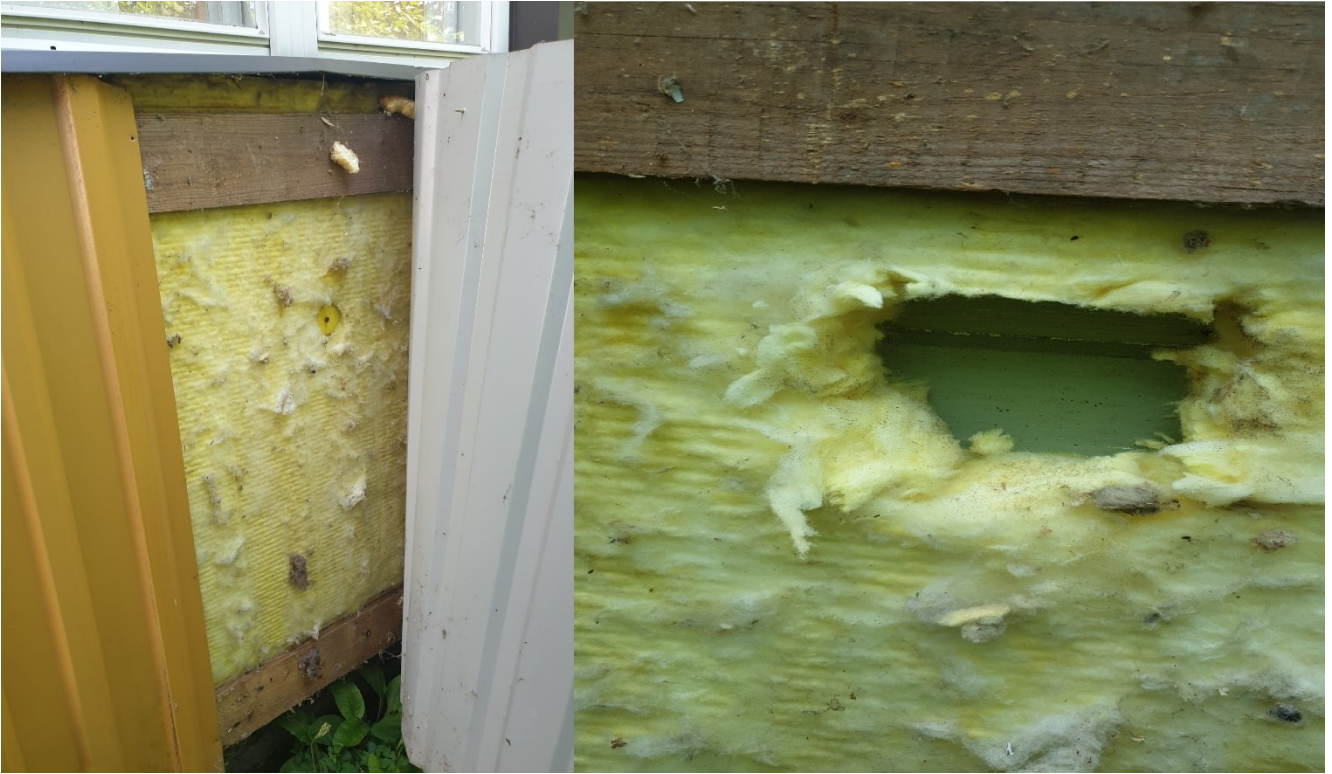
Kuva 11. Talon ensimmäisen kerroksen ulkoseinän rakenneavaus.

Ulkoseinään tehdyistä rakenneavauksesta suoritettiin kosteusmittauksia. M18-juntta-anturi mittauksessa vinolaudoituksen mittaustulokseksi saatiin 11,8 % ja nurkkatolpan tulokseksi 12,5 %.

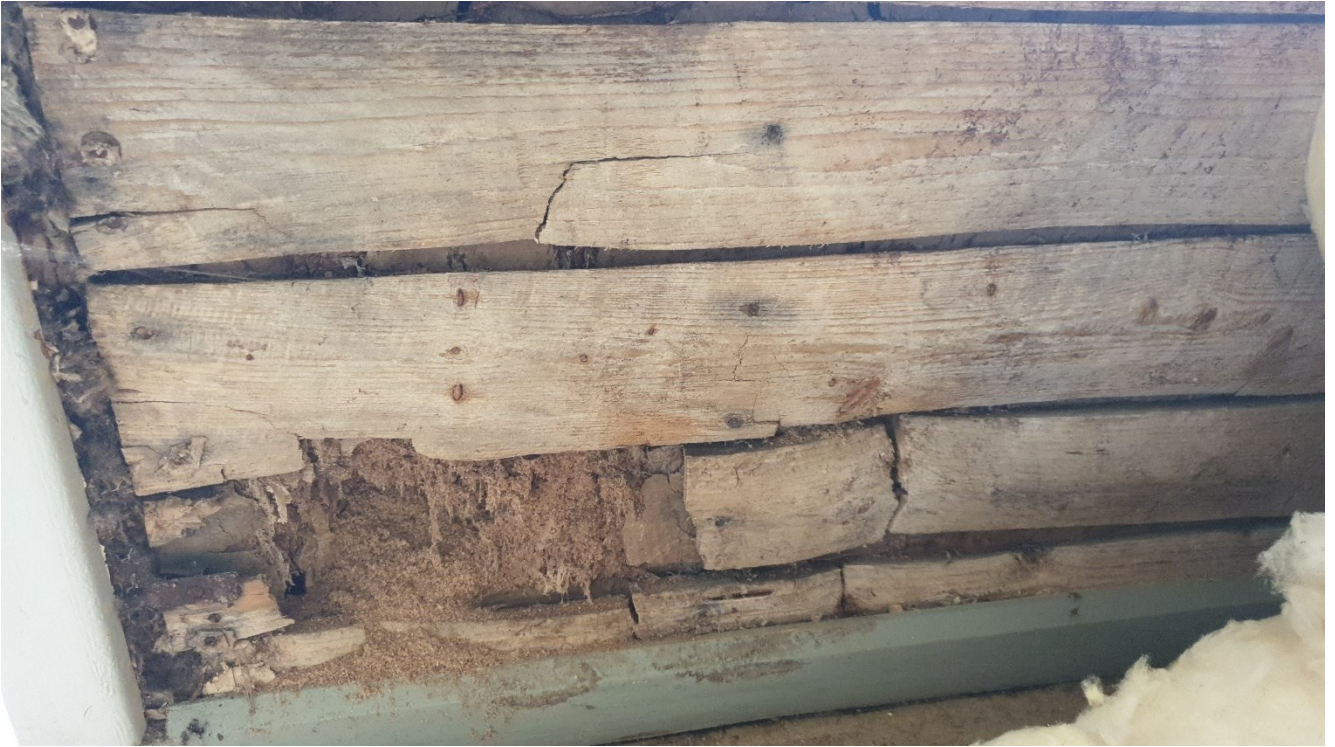
Kylmäeteisen ulkoseinän vaakalaudoitus ja alasidepuu olivat kosteusvaurioituneet. Kosteusvaurioita ja lahoa löydettiin rakennuksen ulkoseinän sisäosasta kylmäeteisen kohdalta, kuvassa 12. M18-juntta-anturilla suoritetussa mittauksessa tulos oli 13,4 %.

Kuva 12. Merkkejä vanhoista kosteusvarioista.

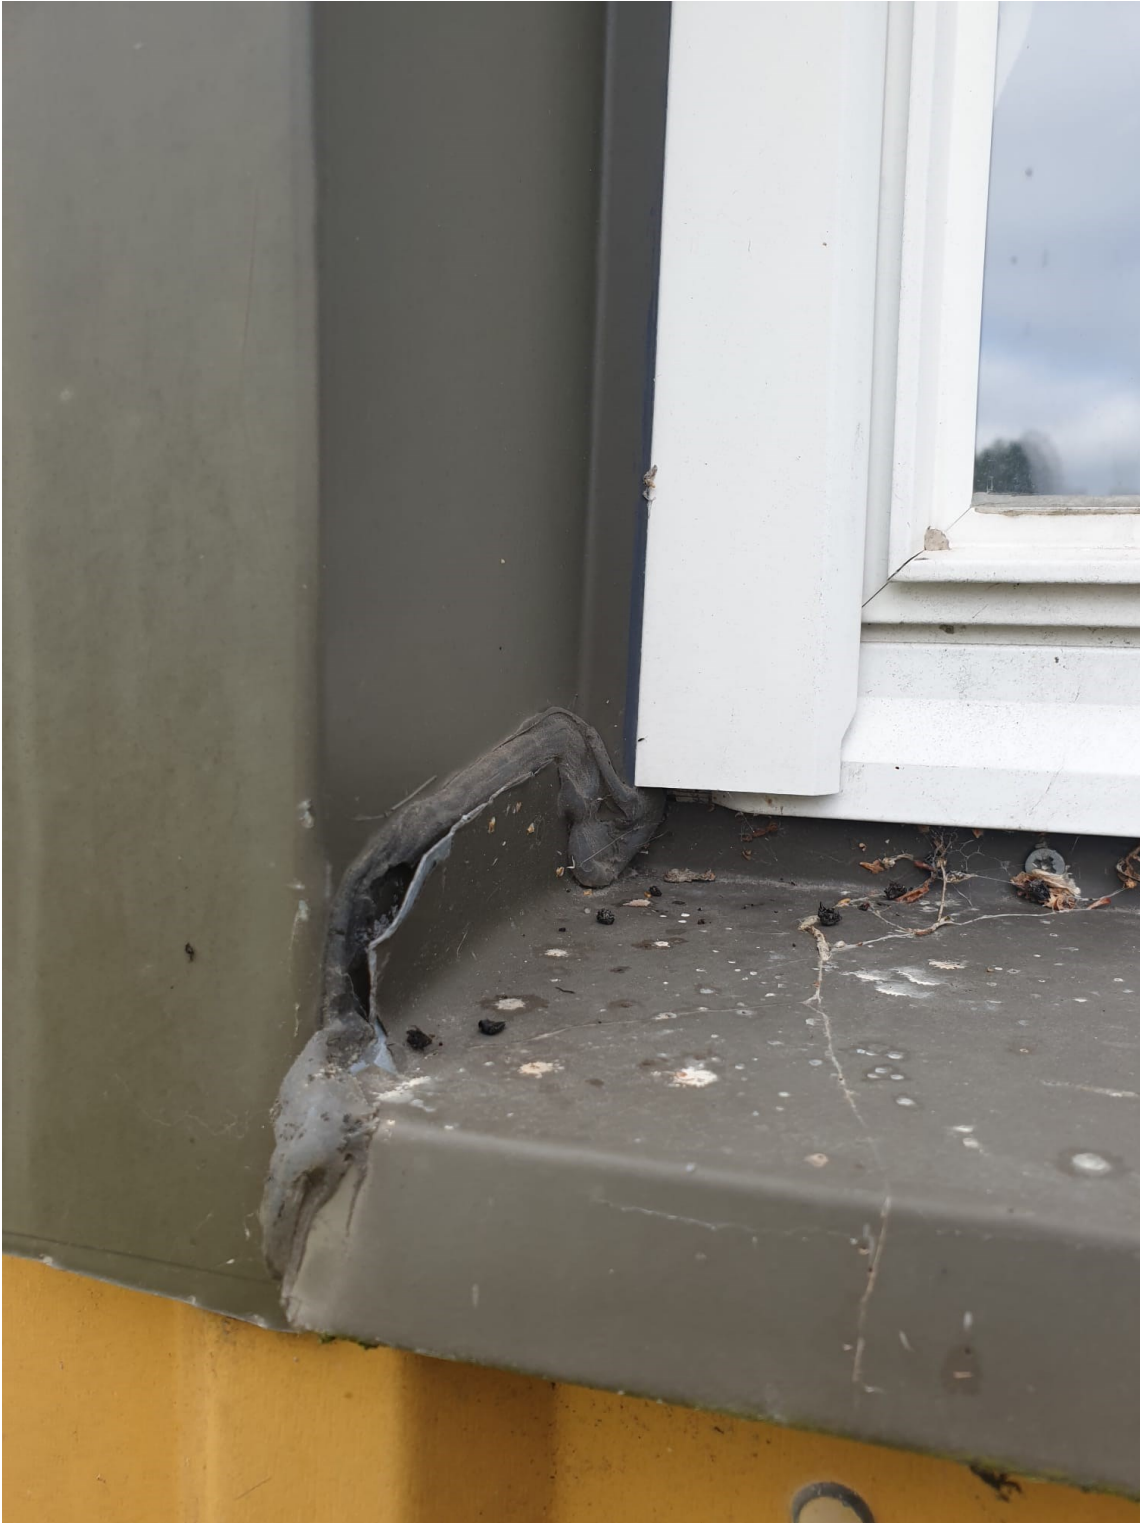
Ensimmäisen kerroksen ikkunat olivat kolmilasisia metallikarmi-ikkunoita. Aiemmalta omistajalta saadun tiedon mukaan ensimmäisen kerroksen ikkunat on uusittu 2008. Vuorilautojen pinnoite on hilseillyt. Saumojen tiivistysmassauksissa todettiin kuva 14 mukaisia puutteita, osin tiivistysmassaus puuttui kokonaan. Ensimmäisen kerroksen ikkunoissa peltinen vuorilauta on asennettu vesipellin reuna ulkopuolella. Vuorilautoissa pinnoite on paikoin hilseillyt.

Kuva 14. Vuorilaudan ja vesipellin liitos ensimmäisen kerroksen ikkunassa.

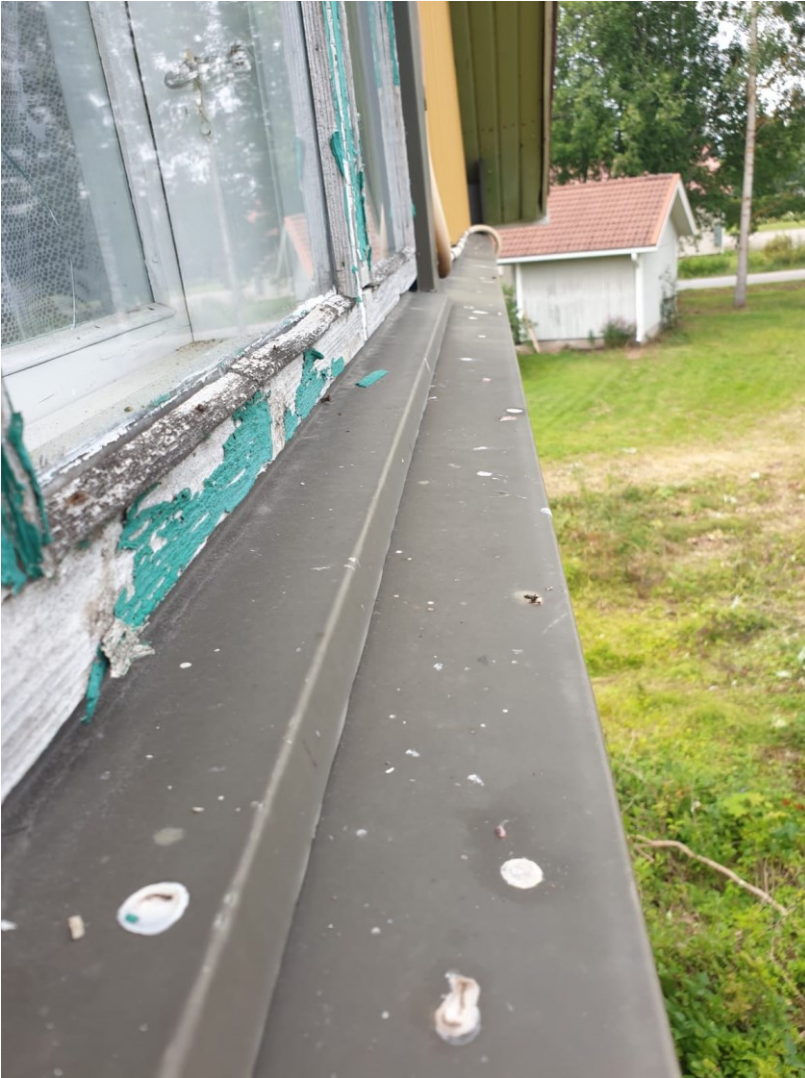
Kuva 15. Toisen kerroksen ikkunan alareuna.

Ikkunat toisessa kerroksessa olivat kaksilasiset puukarmi-ikkunoita. Karmien maalaukset olivat kuvan 15 mukaisesti huonokuntoiset.

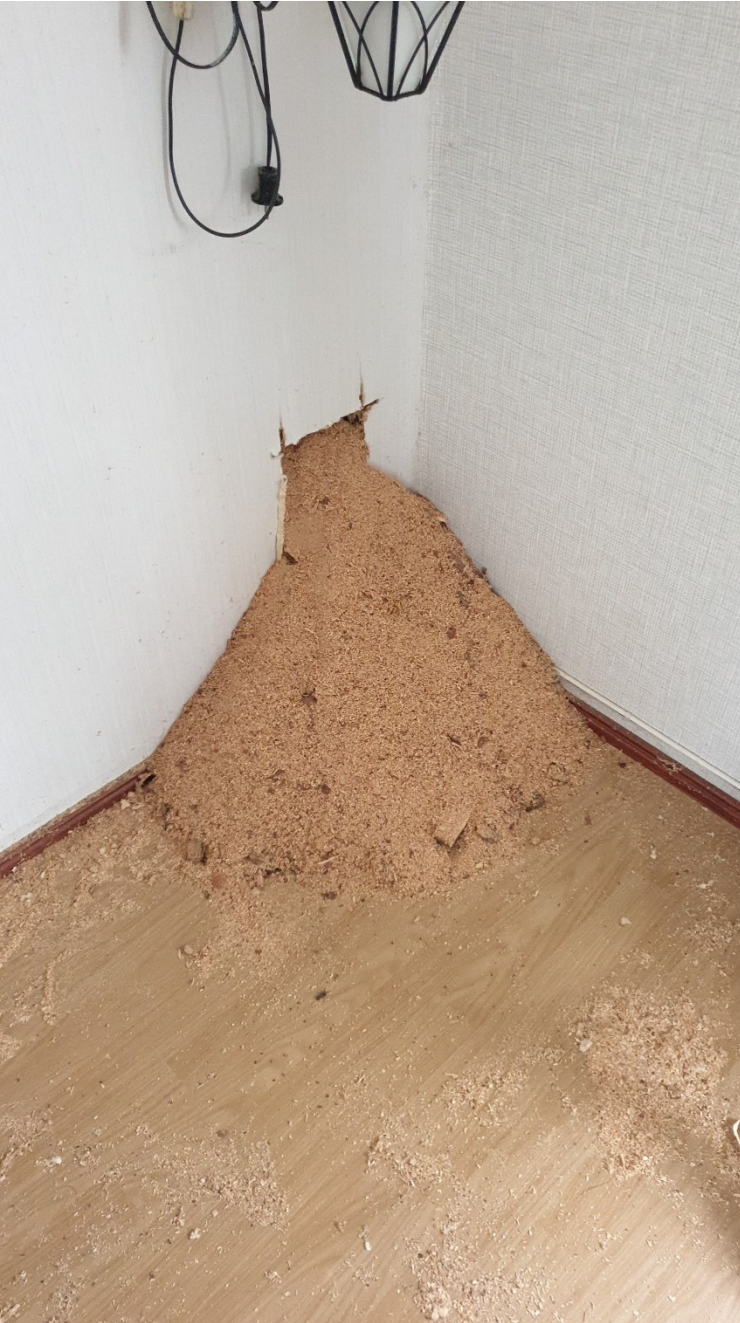
Kuva 16. Väliseinän avaus.

Väliseinään tehtiin ensimmäisessä kerroksessa yksi rakennevaus ulkoseinän läheisyyteen rakenteen määrittämiseksi ja kosteuden mittaamiseksi. Sisäseinärakenteena oli tapetoitu puukuitulevy 10 mm, vinolaudoitus 20 mm, kartonki, sahanpurueriste 100 mm, kartonki, vinolaudoitus 20 mm ja tapetoitu puukuitulevy 10 mm. Sahanpurueristeessä oli havaittavissa epäpuhtauksia, kuva 16.

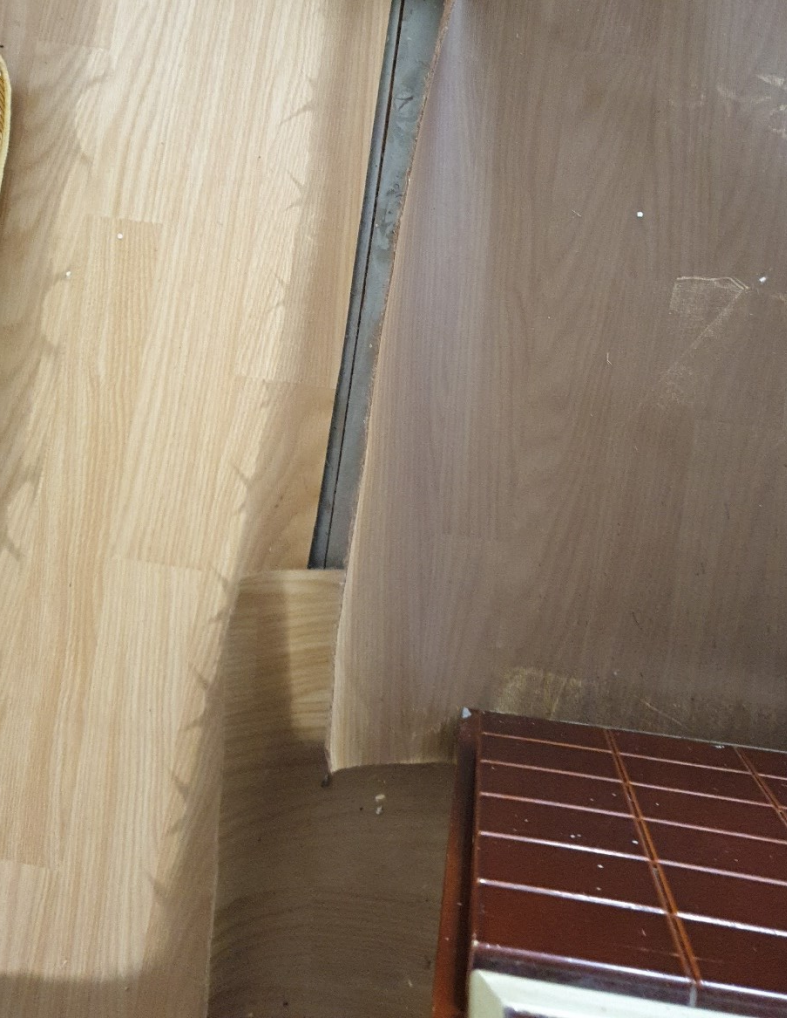
Kylmissä ullakkotiloissa lattiakoolauksen päälle on asennettu sahattu lauta. Ensimmäisen kerroksen kattoverhoiluna on panelointi ja toisen kerroksen lämpimissä tiloissa lattiamateriaalina on lattialaudan päälle asennettu muovimatto. Muovimatto on saumoistaan irronnut, kuva 17.

Kuva 17. Toisessa kerroksessa muovimatto irronnut.

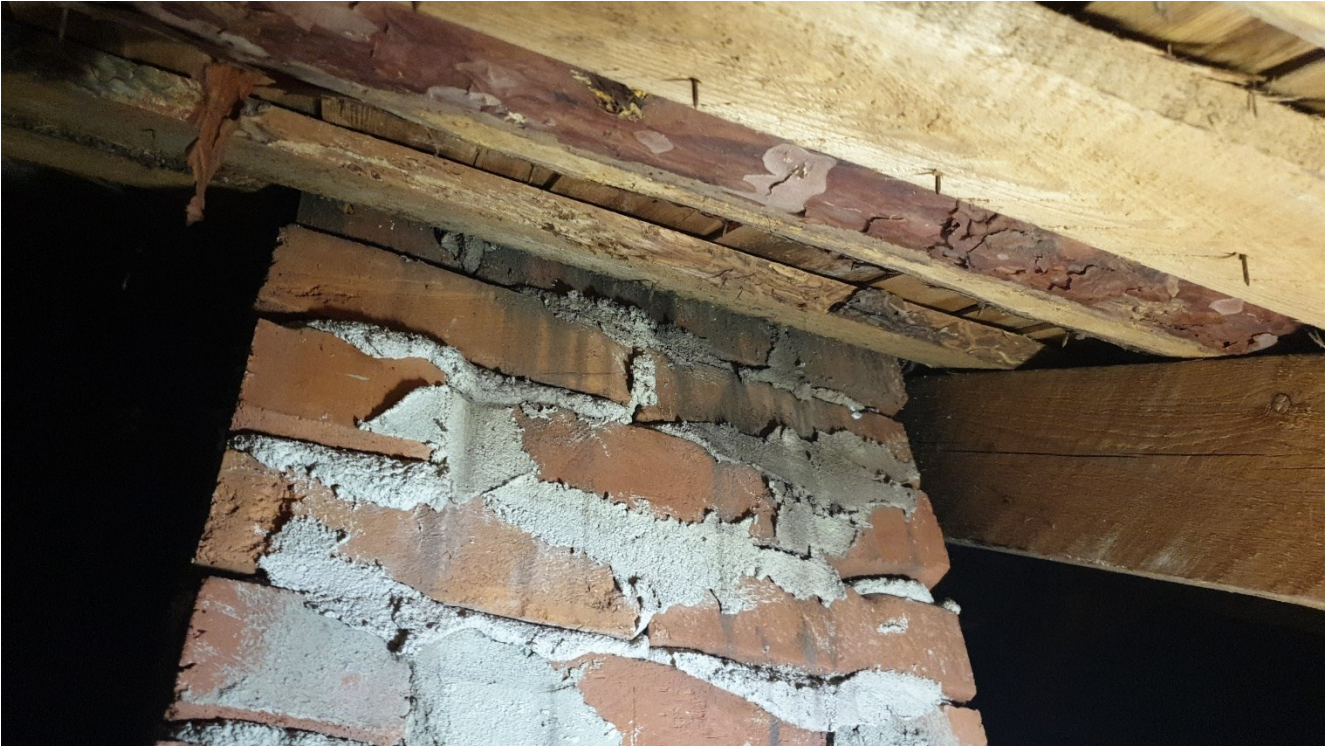
Kuva 18. Savupiipun läpivienti yläpohjassa.

Lämpimissä tiloissa toisessa kerroksessa sisäkaton pinnoitus oli toteutettu maalatuin puukuitulevyin. Levyjen saumat olivat aukeilleet ja osin levyt olivat irronneet kiinnityksistään. Toisen kerroksen lämpimien tilojen lämmöneristeenä yläpohjassa oli mineraalivilla. Mineraalivillan päältä löydettiin eloperäistä roskaa, kuten sahanpurua ja puiden lehtiä. Yläpohjassa kattopalkkien päälle oli asennettu harvalaudoitus, jonka yläpuolelle oli pärekatto. Tutkimuksessa ei alapuolisia kosteusvaurioita havaittu. Savupiipun läpiviennissä yläpohjassa oli todettavissa kuvan 18 mukaisia valumajälkiä aiemmista vuodoista. Tutkimushetkellä läpivienti oli kuiva.

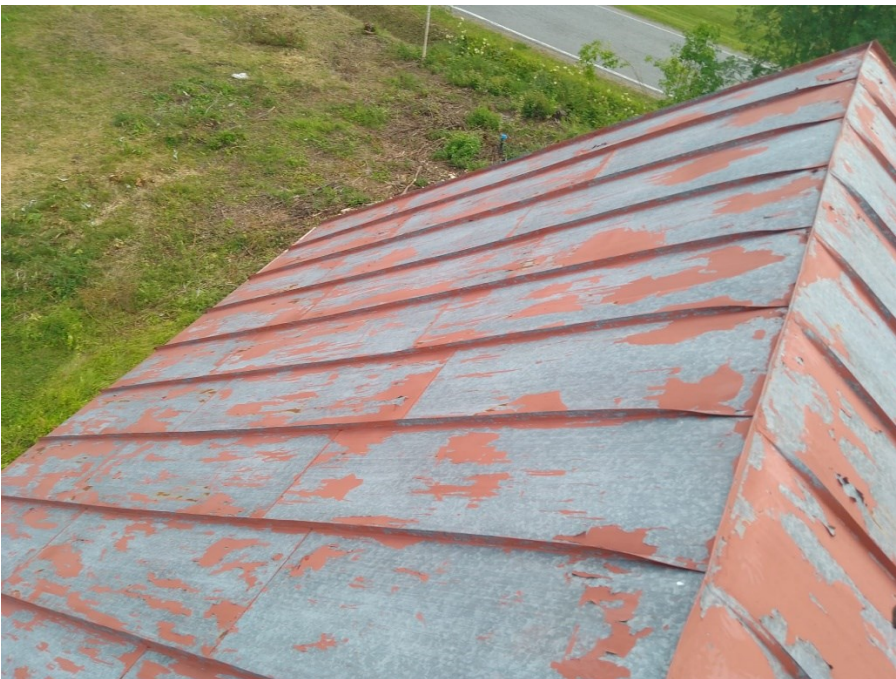
Vesikatteenä oli konesaumapeltikate. Vesikatteen pinnoite oli suurelta osin hilseillyt kuvan 19 mukaisesti, paljastaen pellin. Savupiipun pellityksen tiivistys oli vaurioitunut, kuva 20. Savupiipusta puuttui piipun hattu. Vesikatolle oli asennettu nousu- ja lapetikkaat. Kulkusilta puuttui katolta.

Kuva 19. Vesikaton pinnoite halkeillut.

Kosteuden pääsyn estäminen rakenteisiin -korjaustoimenpiteistä ensimmäinen on alus- ja peltikatteen ja savupiipun pellityksen uudistaminen. Savupiipun pää pellitetään ja savupiippuun asennetaan piipun hattu. Vesikatteen ja savupiipunpellityksen asentaminen ja vesikaton läpiviennin tiivistys estää sadeveden pääsyn yläpohjarakenteisiin. Kylmäeteisen vesikatteen ja julkisivun peltiverhoilun liitos tiivistetään väliaikaisesti, olemassa olevan vaurion laajenemisen estämiseksi. Lopullinen liitoksen tiivistys toteutetaan ulkoseinän korjauksen yhteydessä.

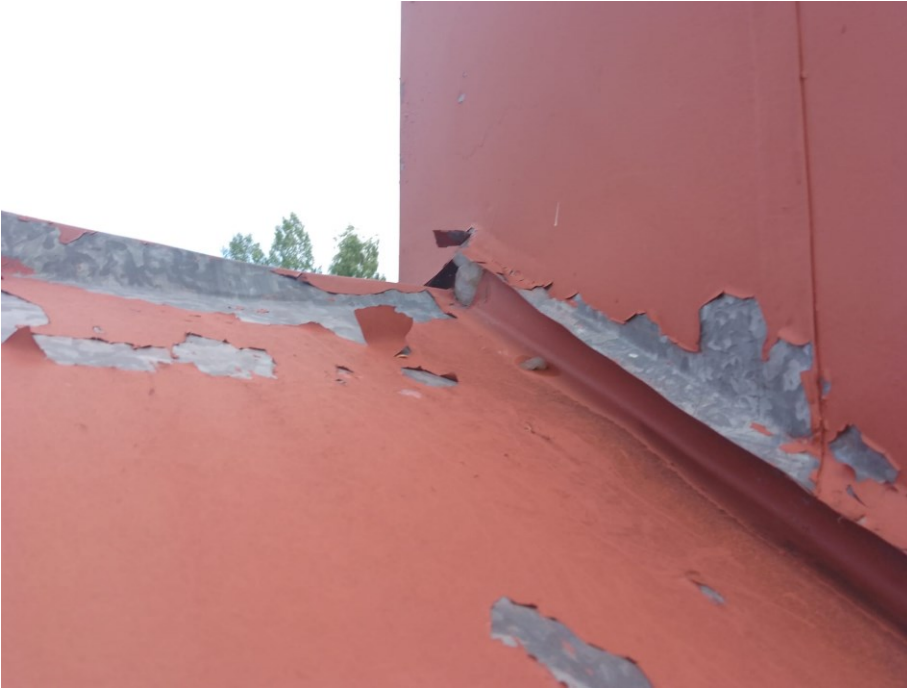
Kuva 20. Savupiipun pellityksen tiiveysvaurio.
