## **2-VUOTISTAKUUTARKASTUS JA KORJAUKSET**

Äkäslompolon vesiyhtiön toimitiloissa

Paulus Marjamaa  
Opinnäytetyö AMK  
Kevät 2025  
Rakennusalan työnjohdon tutkinto-ohjelma  
Oulun ammattikorkeakoulu

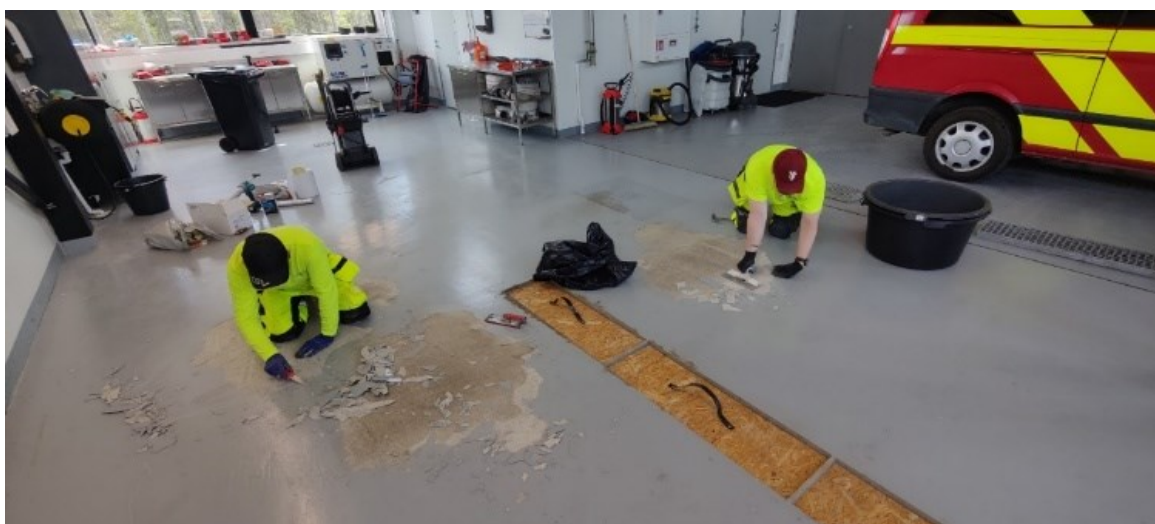
Latioista irrotettiin ensin helposti lähtevä pinnoite teräsrappojen avulla. Kuvassa 3 nähdään rappaustöiden aloittaminen kaivonsuojat jo asennettuina.

*Kuva 3. Kuluneen pinnoitteen irti rappaus ja kaivojen suojaukset paloaseman puoleisessa hallissa*

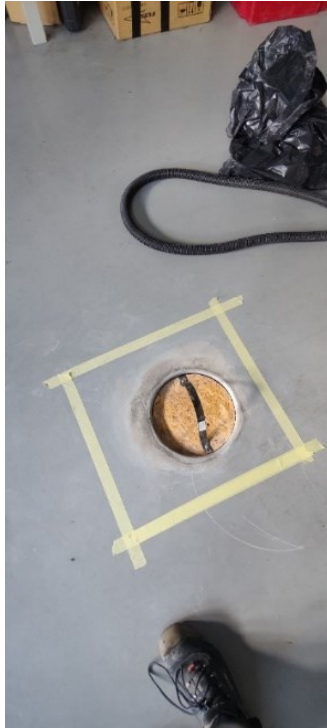
Roskien pääsy kaivoihin estettiin väliaikaisilla suojilla. Tämä mahdollisti myös tarkan hionnan kaivonkansien ympäriltä ilman, että kaivoihin menee liikaa roskaa. Pienemmät hionta-alueet rajattiin maalarinteipillä, suuret alueet eivät tarvitse teippirajauksia varoitusnauhan ansiosta. Kuvassa 4 näkyy vesi-yhtiön puoleisen hallin lattiakaivon suojaus ja rajaus.

*Kuva 4 lattiakaivojen suojaus vesiyhtiön hallissa*

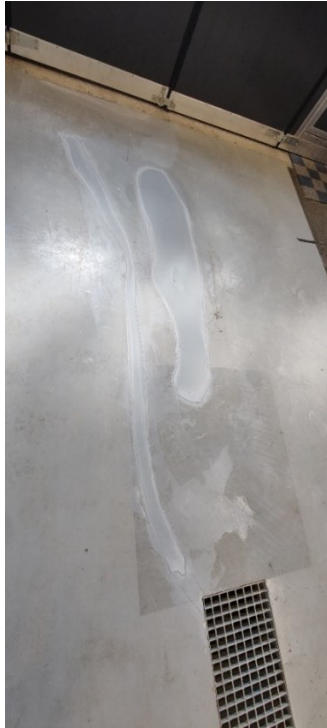
Fontefloor EP 100:n suositeltu kerrospaksuus on noin 50  $\mu\text{m}$  eli kuivunut kahden kerroksen pinnan paksuus noin 100  $\mu\text{m}$ . Vaikkei pienen kerrospaksuuden takia vanhan ja uuden pinnoitteen välinen kynnys ole todennäköisesti kovinkaan huomattava ilman reunojen loivennusta, se päätettiin silti tehdä. Kuvasta 5 nähdään vesiyhtiön hallin käyntioven edestä hiottu kohta, josta erottaa selvästi rajauksen ennen reunojen loiventamista.

*Kuva 5 Hiomisalueiden reunojen loivennus vesiyltiön hallissa*

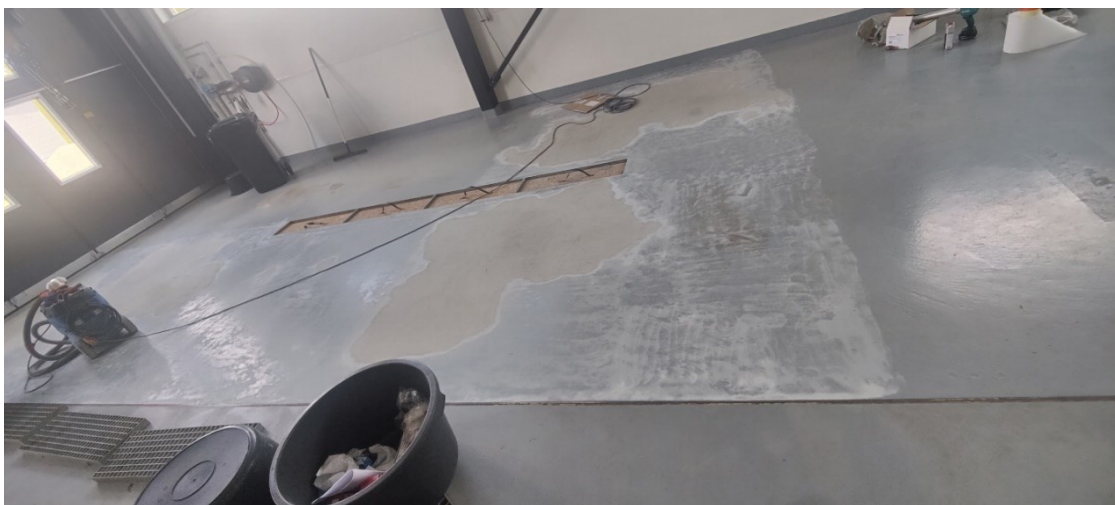
Paloaseman hallissa korjaajat hioivat vanhan pinnoitteen tarvittavaa laajemmalla alueella, välttääkseen uuden pinnoitteen aiheuttaman sävyeron vanhaan verrattuna sekä varmistaakseen, ettei lattia jäisi varmastikaan patille. Kuvassa 6 näkyy hionnan lopputulos ennen imurointia ja uuden tasoitteen levittämistä.

*Kuva 6 Lopputulos hionnan jälkeen ennen uutta tasoitetta*

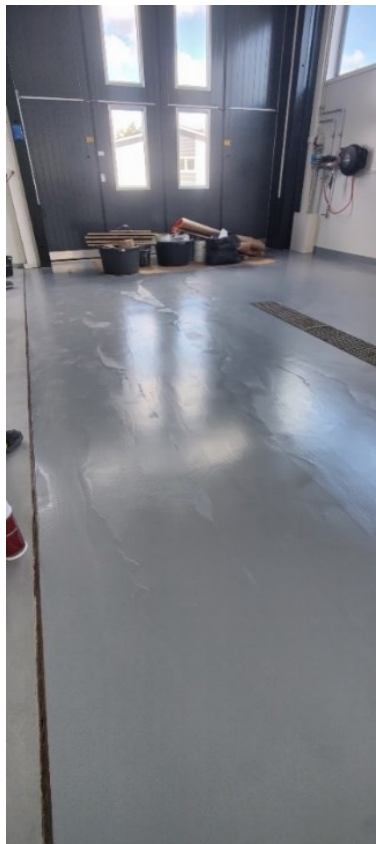
Hionnan jälkeen lattiapinnat puhdistettiin huolellisesti ennen uuden pinnoitteen levittämistä. Korjattavien alueiden reunat ja esimerkiksi kynnykset suojattiin huolellisesti. Pinnoitteena käytettiin sisäkäyttöön tarkoitettua kaksikomponenttista vesiohenteista epoksimaalia Fontefloor EP 100:sta. Seos kaadettiin lattialle, levitettiin lastalla ja tasoitettiin telalla. Ensimmäisen levityskerran aikana pinta näytti jäävän aaltomaiseksi, jota oli vaikea estää 50 minuutin sekoituksen jälkeen olevan käsittelyajan aikana. Epäiltiin, ettei pinnoite ollut tarkoitettu kaataville lattiapinnoille, ja ehti valua aaltokuvioon kuivumisaikana. Kuvassa 7 nähdään aalto-omainen lattiapinta ensimmäisen levityskerran pinnoitteessa.

*Kuva 7 Uuden pinnoitteen ensimmäinen levityskerta paloaseman hallin lattiaan*

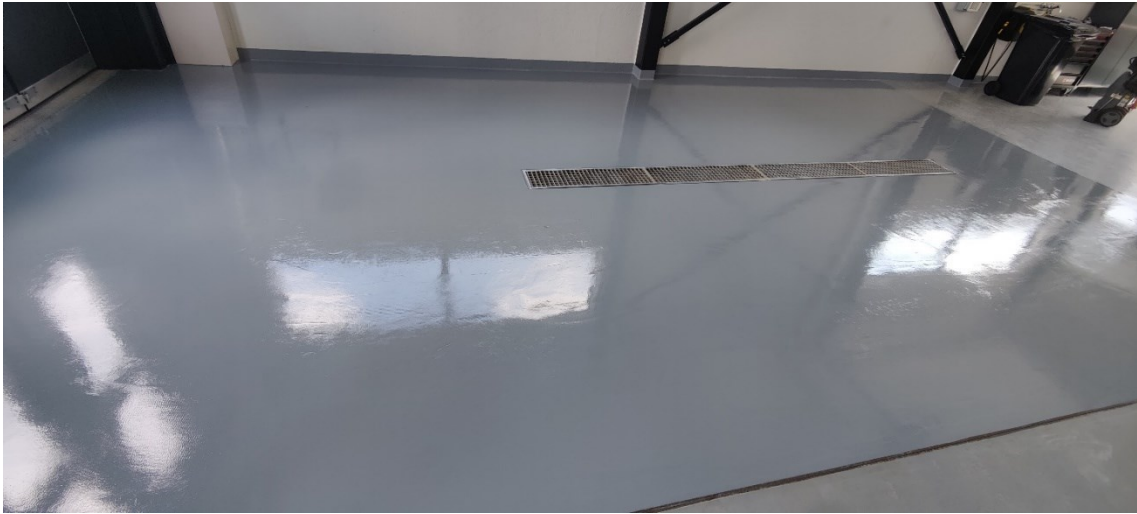
Ensimmäisen kerroksen kuivumista odotettiin 24 tuntia (suositus 16–48 h, jos yli 48 h niin hiotaan uudelleen ennen jatkokäsittelyä). Toisella levityskerralla pinta näytti hyvin tasaiselta, ja epäilyksestä pinnoitteen sopimattomuudesta hallin kaatavaan lattiaan luovuttiin. Ensimmäisen kerroksen pinnan epätasaisuus johtui todennäköisimmin siitä, ettei pinnoitetta ollut vielä tarpeeksi täyttääkseen jokaisen

raon lattiassa, jolloin pinnoite valui syvimpiin kohtiin. Kuvasta 8 nähdään tasainen lopputulos toisen kerroksen kuivuessa.

*Kuva 8 Tasainen lopputulos toisella levityskerralla paloaseman hallin lattiaan*

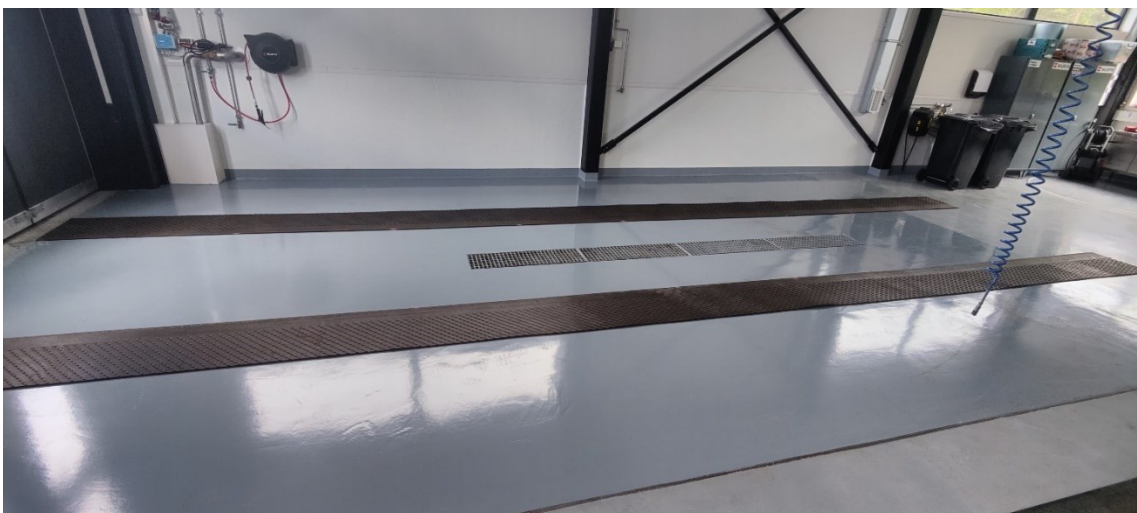
Tilaaaja hankki renkaiden alusmatot paloautoa varten, jotka saatiin viikonlopun yli kestäneen kuivumisen jälkeen laittaa paikoilleen. Lopuksi saumat vedettiin tummanharmaalla akryylimassalla, kaivosuojat poistettiin ja jäljet siivottiin. Kuvasta 9 nähdään valmis lopputulos, johon tilaaja sekä käyttäjät olivat kaikki tyytyväisiä.

*Kuva 9 Valmis lopputulos alusmattojen kera*

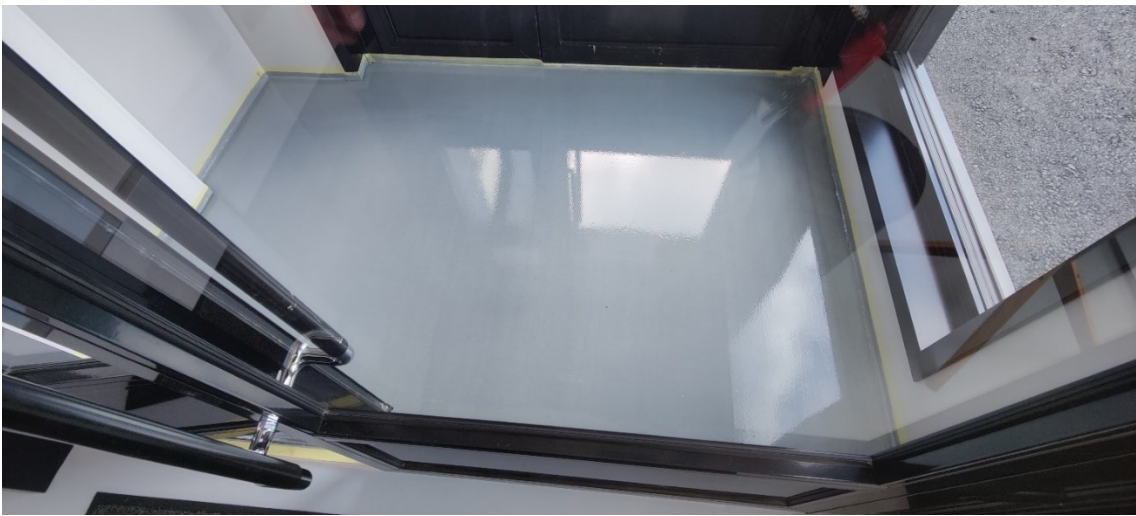
Tuulikaapeissa lattiapinnoitteet olivat paremmassa kunnossa kuin halleissa, joissa raskaat ajoneuvot nastarenkailla kuluttavat nopeilla liikkeellähdöillään lattiapinnoitetta huomattavasti enemmän kuin kävely tuulikaapeissa. Tuulikaapin alanurkkien saumat olivat lähinnä halkeilleet, kuramatot olivat suojanneet lattian keskiosaa. Pinnoitteesta haluttiin saada yhtäläinen saumojen kanssa, ja lattiat molemmista tuulikaapeista päätettiin maalata kokonaan uudelleen. Lattiapinnat puhdistettiin ensiksi huolellisesti isopropanolilla, jonka jälkeen vanhat saumat rappattiin pois ja tehtiin ne uudelleen. Kuvissa 10 ja 11 nähdään niin vesiyhtiön kuin palolaitoksenkin puolen tuulikaappien uusitut saumat ja lattiapinnoitteet.

*Kuva 10 Vesilaitoksen tuulikaapin uusi lattiapinnoite ja saumat*

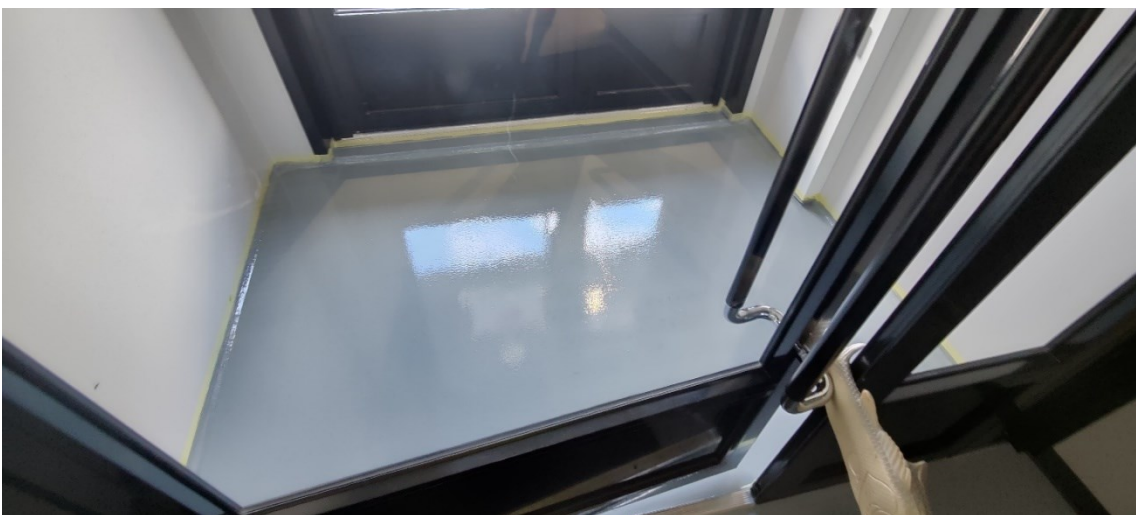
*Kuva 11 Paloaseman tuulikaapin uudet saumat ja lattiapinnoite kuivumassa*

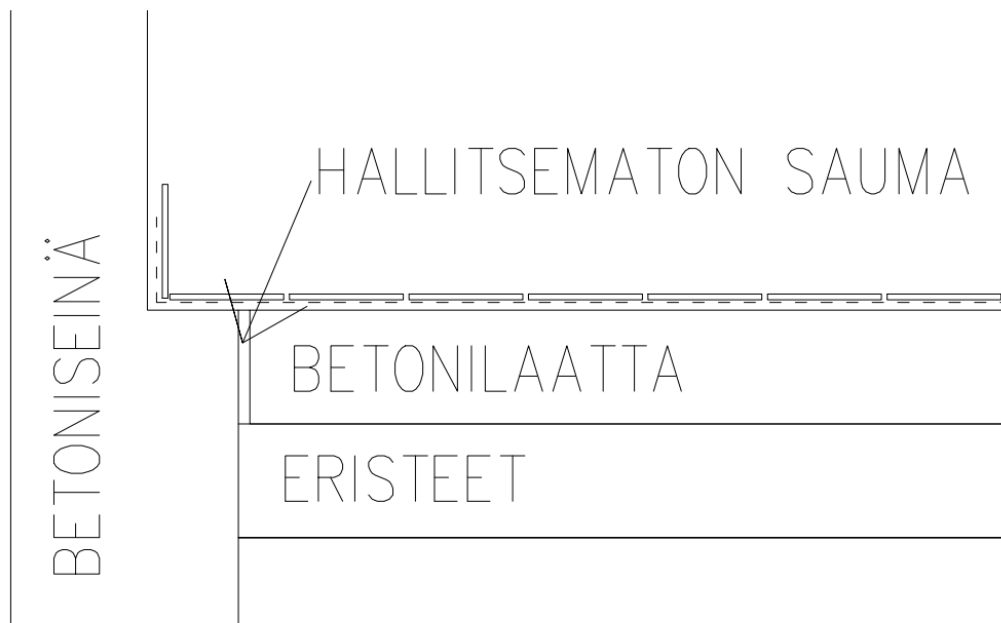
Vesilaitoksen puoleisen hallin pukuhuoneen laattalattian kaksi levinyttä laattasaumaa korjattiin harmaalla silikonilla. Laattasaumojen suuri elo kahden ensimmäisen vuoden aikana pääteltiin johtuvan suunnitteluvirheestä, josta keskusteltiin tilaajan kanssa sähköpostitse. Lattiassa oli kyseessä niin sanottu epäjatkuvuuskohta, jossa betoniseinä nousee lattiapintaan leveämpänä ja lattiavalu lähtee betoniseinän kyljestä. Tässä kaksi erilaista rakennetta elävät eri lailla keskenään. Vesieristeen yhtenäisyyden näkökulmasta kyseisessä korjausmenetelmässä ei ole ongelmaa, sillä kyseisessä pukuhuoneessa ei periaatteessa tarvita vesieristettä koska siellä ei ole lattiakaivoakaan. Kuvasta 12 nähdään kyseinen suunnitteluvirhe.

*Kuva 12 Hallitsemattoman sauman hahmotus*

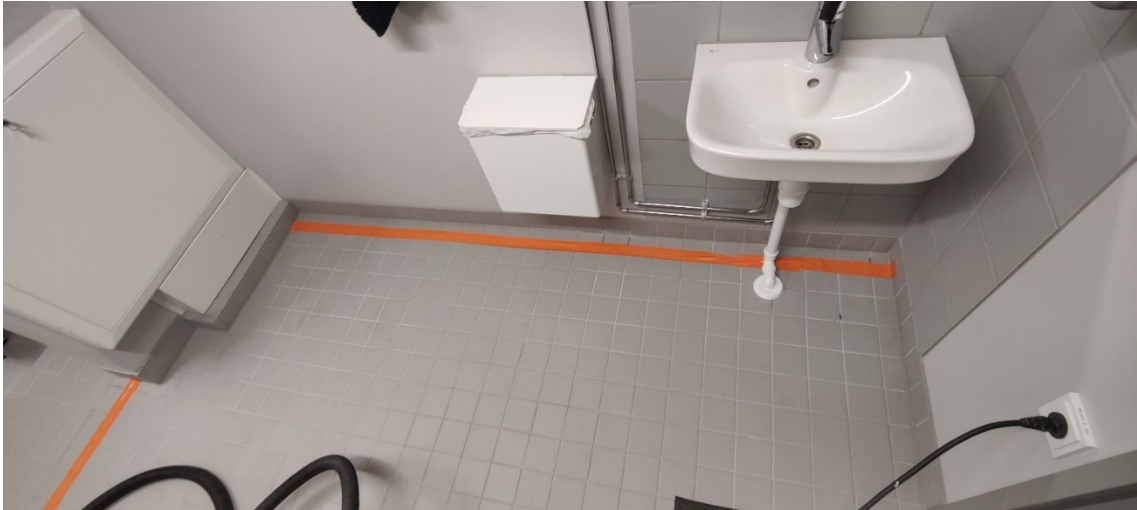
*Kuva 13 Haljenneen laattasauman rappaus, tiivistys ja täyttötyö*

Korjaustavan tilaajalla hyväksyttämisen jälkeen sauma rapattiin auki, puhdistettiin ja täytettiin uudelleen harmaalla silikonilla. Kuvasta 13 nähdään korjauskohde rajattuna uutta silikonin varten.

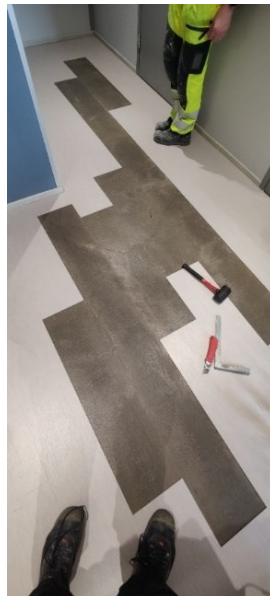
Paloaseman irronnut vinyyli uudelleen kiinnitettiin Pro Grip -tarraliimalla. Vesilaitoksen taukotilan vinyylilattioiden liimatahroja puhdistettiin ksyleenillä sekä isopropanolilla. Kaikki tahrat eivät kuitenkaan lähteneet, jolloin päätettiin vaihtaa kokonaan uudet vinyylit. Tilaajan edustaja merkitsi vinyylit, jotka tuli heidän mukaansa vaihtaa. Merkityt vinyylit irrotettiin, lattiapinnoista vanhat liimat hiottiin pois ja pinnat puhdistettiin isopropanolilla ennen uusien vinyyliä kiinnitystä. Kuvasta 14 nähdään 9 kappaletta irrotettuja vinyyleitä.

*Kuva 14 Liimatahraisten vinyyliä vaihto*

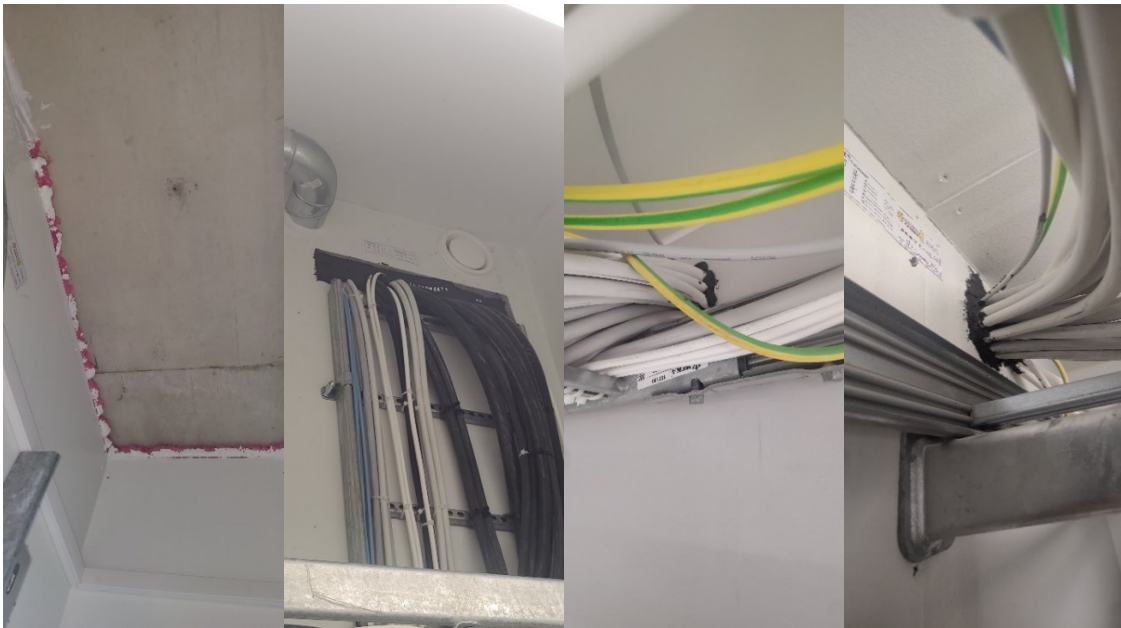
Aliurakoitsijan alaisuudessa toimiva palokatkoasentaja korjasi puuttuvat palokatkot firetectin tuotteilla (PALOGRAFIITTI ETA-14/0273 ja PALOAKRYYLI ETA-14/0273) lämmönjakohuoneeseen, kahteen sähkökaappiin ja kahteen ilmanvaihtokonehuoneeseen. Kuvasta 15 nähdään ilmanvaihtokonehuoneiden palokatkojen korjaukset suoritettuina.

*Kuva 15 Puuttuvat palokatkot täytettyinä ilmanvaihtokonehuoneissa*

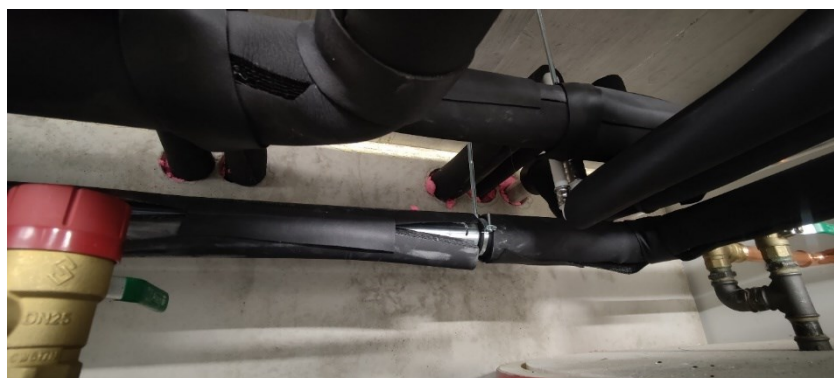
Lämmönjakohuoneesta yhteensä 14 kappaletta putkien läpivientejä täytettiin palocrafiitilla sekä paloakryylillä. Kuvista 16 ja 17 nähdään täytetyt läpiviennit.

*Kuva 16 Palokatkojen lisäykset lämmönjakohuoneen ahtaimpiinkin läpivienteihin*

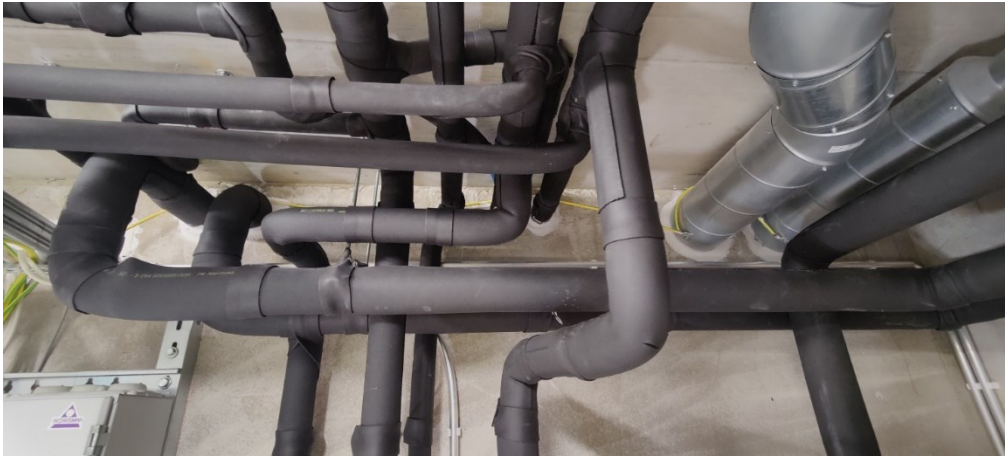
*Kuva 17 Lämmönjakohuoneen läpivientien loput täytöt paloakryyllilla*

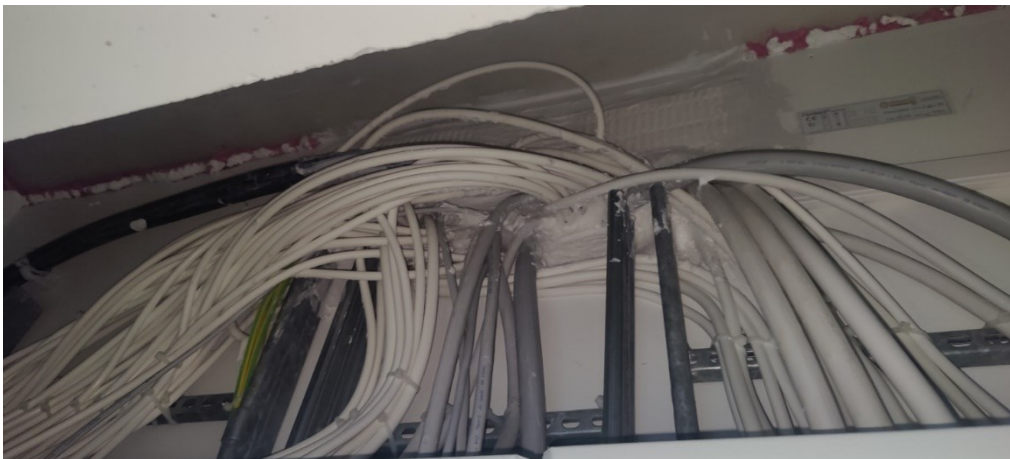
Sähkökaappeihin täytettäviä läpivientejä oli yhteensä vain 2 kappaletta. Kyseiset läpiviennit olivat tilojen ahtauden takia vaativia täyttää, mutta lopputuloksesta saatiin tiivis. Kuvasta 18 nähdään kaapeliläpivientien täytöt.

*Kuva 18 Paloaseman puoleisen sähkökaapin palokatkot kaapelien läpivienteihin*

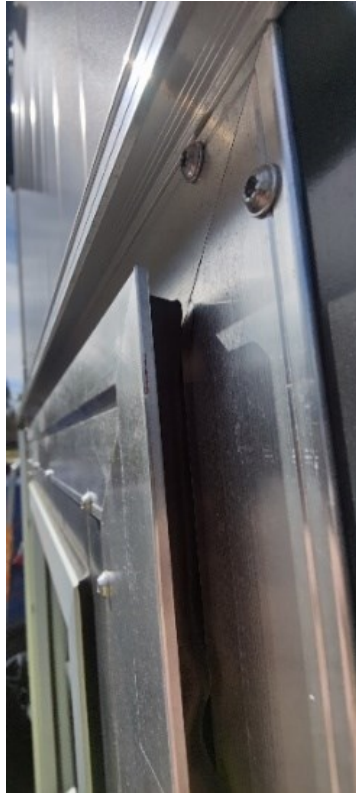
Findooriin ja Avekmetiin otettiin yhteyttä ovien huolloista. Sovittiin että Findoor säättää vesilaitoksen hallin käyntioven ja Avekmet säättää paloaseman takaoven kolmannella korjausviikolla. Kuvista 19 ja 20 nähdään kaksi säätöä tarvitsevaa ovea.

*Kuva 19 Vesilaitoksen hallinoven säätö ja tiivisteet*

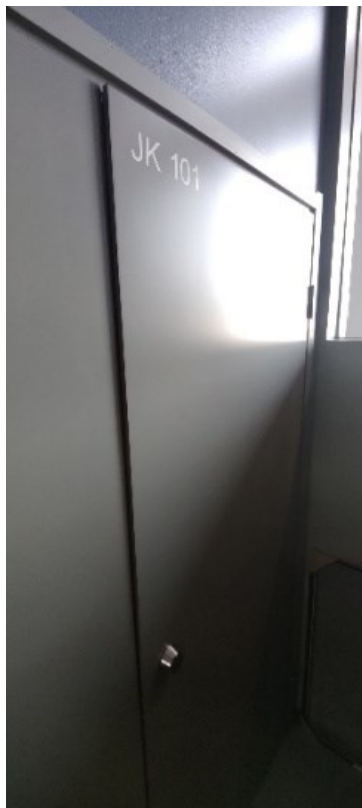
*Kuva 20 Kuntosalin sähkökaapin oven lukon vastakappale tarvitsi vaihdoin*

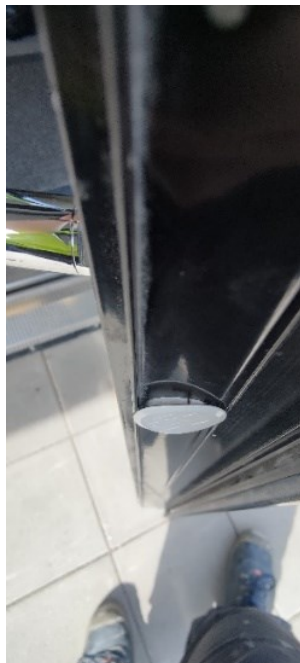
Certego Oy vaihtoi kuntosalin sekä paloaseman sähkökaappien ovien lukkojen vastakappaleet, puolestaan roskakatoksen saranat säätivät TSV:n omat työntekijät. Paloaseman takaovessa Abloyn lukon magneetti oli viallinen ja se vaihdettiin. Kuvista 21 ja 22 nähdään kyseisten ovien korjaukset.

*Kuva 21 Paloaseman takaoven magneetin vaihto lukkoon*

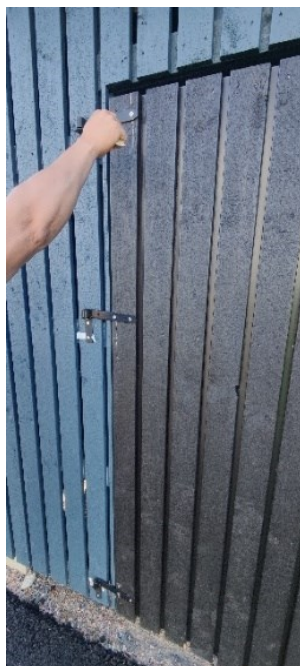
*Kuva 22 Roskakatoksen saranoiden säätö*

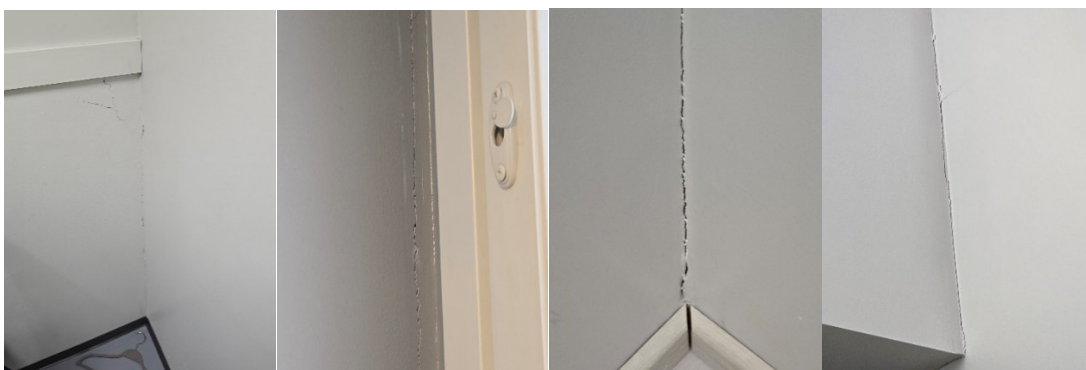
Seinien ja nurkkien halkeamien pääteltiin johtuneen uudisrakennuksille tyypillisistä rakenteiden suurista eloista, joita tapahtuu varsinkin ensimmäisten kahden vuoden aikana. Esimerkiksi talven suuret lämpötilamuutokset ja itse rakenteiden lopullinen kuivuminen ja "asettuminen" aiheuttaa usein halkeamia maalipinnoissa. Joissakin kohdin myös betonielementtiseinä ja sandwich-paneeli ulkoseinä kohtasivat, jolloin kahden eri materiaalin seinien elot eivät olleet samantyyppisiä ja tällöin nurkka helposti halkesi. Kuvasta 23 nähdään useampi haljennut nurkka.

*Kuva 23 Haljenneiden nurkkien kartoitus ja merkkkaus tasoite, -ja maalaustyöntekijälle*

Halkeamat ensin kartoitettiin ja merkattiin tasoite, -ja maalaustyöntekijälle. Tämän jälkeen halkeamat avattiin, puhdistettiin ja tiivistettiin valkoisella akryylillä (+saumanauha). Lopuksi paikkaus yli maalattiin kahteen kertaan. Vesi-yhtiön hallin katossa ylänurkka oli haljennut laajalta alueelta ja kyseisen nurkan korjaustavasta keskusteltiin tilaajan kanssa. Lopulta tultiin siihen tulokseen, ettei haljennutta ylänurkkaa olisi järkevää vain avata ja täyttää uudelleen, sillä sandwich-paneelin ja betoniseinän kohtaamispaikalla materiaalien liikkuvuudet aiheuttaisivat mitä todennäköisimmin nurkan uudelleen aukeamisen lähivuosina. Tämän johdosta päätettiin asentaa ylänurkkaan vaihtoehtoisesti leveä peitelista, joka antaisi tarvittavan liikkumavaran rakenteille eikä nurkkaa tarvitsisi paikata tulevaisuudessa enää uudelleen. Kyseessä ei varsinaisesti ole suoranainen suunniteluvirhe, pikemminkin yleinen ilmiö kahden eri materiaalista tehdyn ulkoseinän välillä. Kuvasta 24 nähdään kuvan 23 haljenneet nurkat paikattuina.

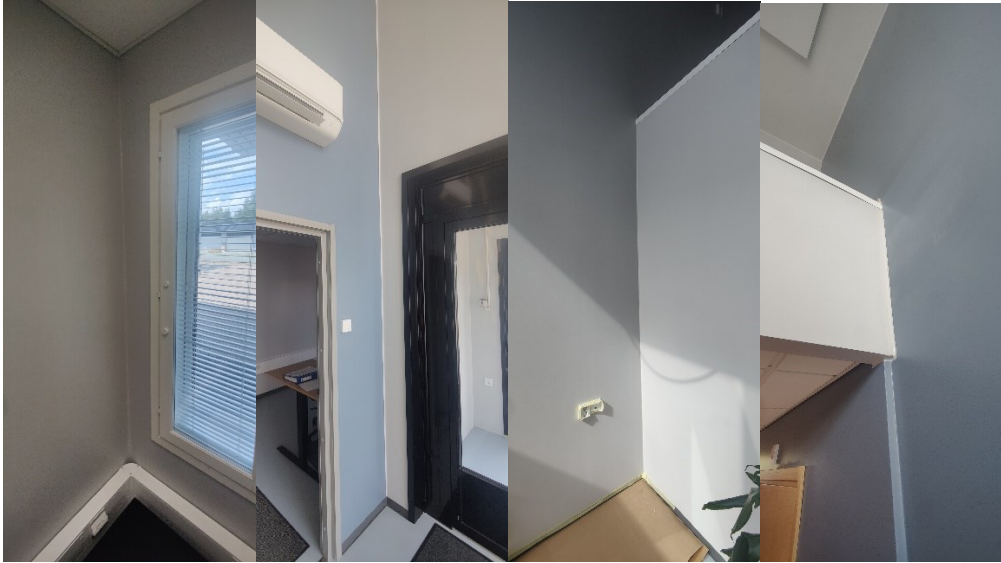
*Kuva 24 Uudelleen tiivistetyt ja maalatut nurkat*

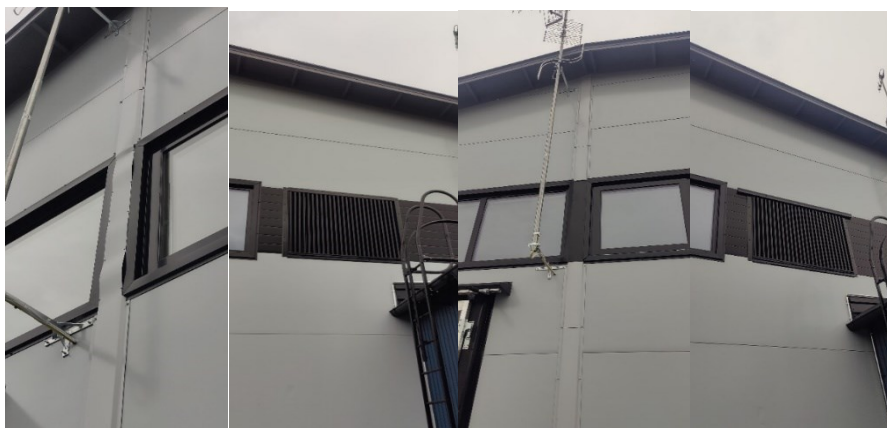
Aliurakoitsijan kattoasentajat vaihtoivat pellitykset IV-säleikköön, sekä vesilaitoksen hallin kahden ikkunan väliin. Ikkunoiden välisen pellityksen repsotus oli vain esteettinen vika, puolestaan IV-säleikön yläpellin väärä asennusjärjestys aiheutti riskin veden pääsyyllä säleikön sisään. Vaihdettavat pellit käytiin tekijöiden kanssa yhdessä paikan päällä paikantamassa ja mittaamassa. Asentajat leikkasivat työhallillaan pellit oikean mittaisiksi ja varmistivat värin täsmäävän. Viikonlopun jälkeen asentajat kävivät vaihtamassa pellit ja työnjälki oli hyvä. Kuvasta 25 nähdään ennen sekä jälkeen otokset kyseisistä pelleistä.

*Kuva 25 Kahden pellityksen korjaustyöt*
