AURISKI

Loppuraportti

Maaliskuu 2025

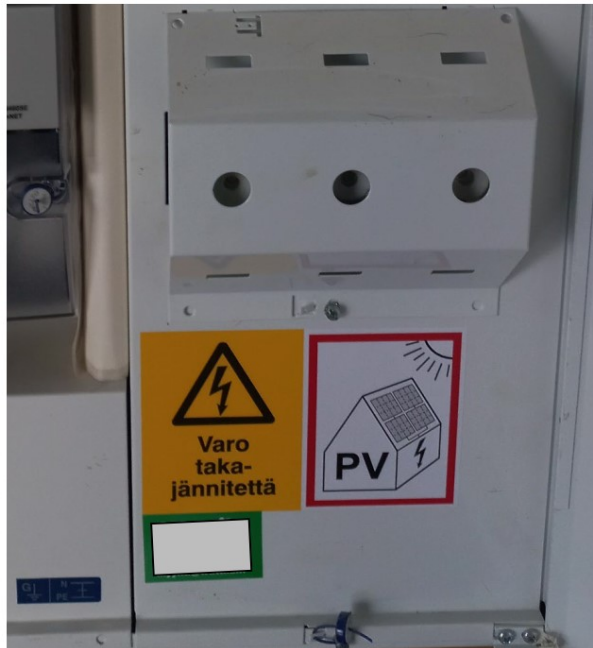
Pääkeskuksesta puuttui ”erotuskytkin sijaitsee”-tarra. Muut tarrat asiallisesti paikoillaan ja löytyvät kohteesta. Asiakkaalle ei oltu luovutettu johdotuskaaviota, paneelien datalehtiä eikä kiinnitysjärjestelmän datalehteä.

Kuva 1. Takasyöttövaara tarra löytyy pääkeskuksesta. Erotuskytkimensijainti-tarra puuttuu.

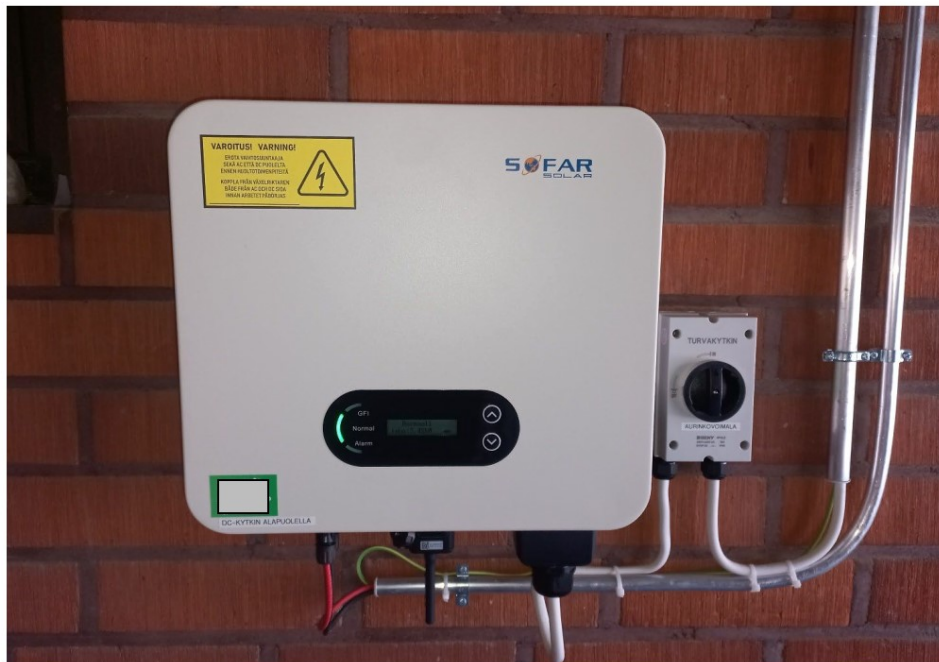
Kuva 2. Invertterissä tarrat paikallaan.

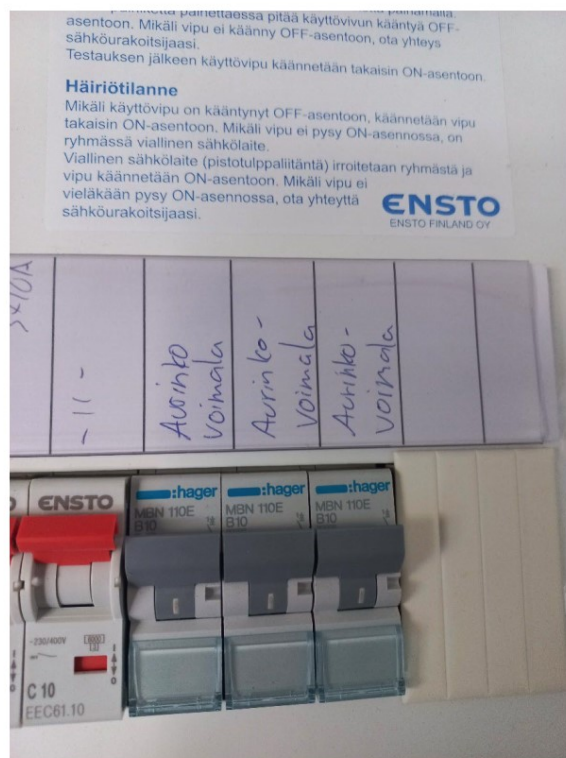
Aurinkosähköjärjestelmän invertteri on suojattu ylikuormitukselta ja oikosululta pääkeskukseen asennetuilla 10A johdonsuojatkaisijalla. Pääkeskuksen nimellisvirta on riittävä sekä aiemmin rakennetun kiinteistön sähköverkon että jälkikäteen asennetun aurinkosähköjärjestelmän yhteisvaikutuksen kannalta.

Kuva3. Aurinkosähköjärjestelmä-asennuksen johdonsuojat pääkeskuksessa.

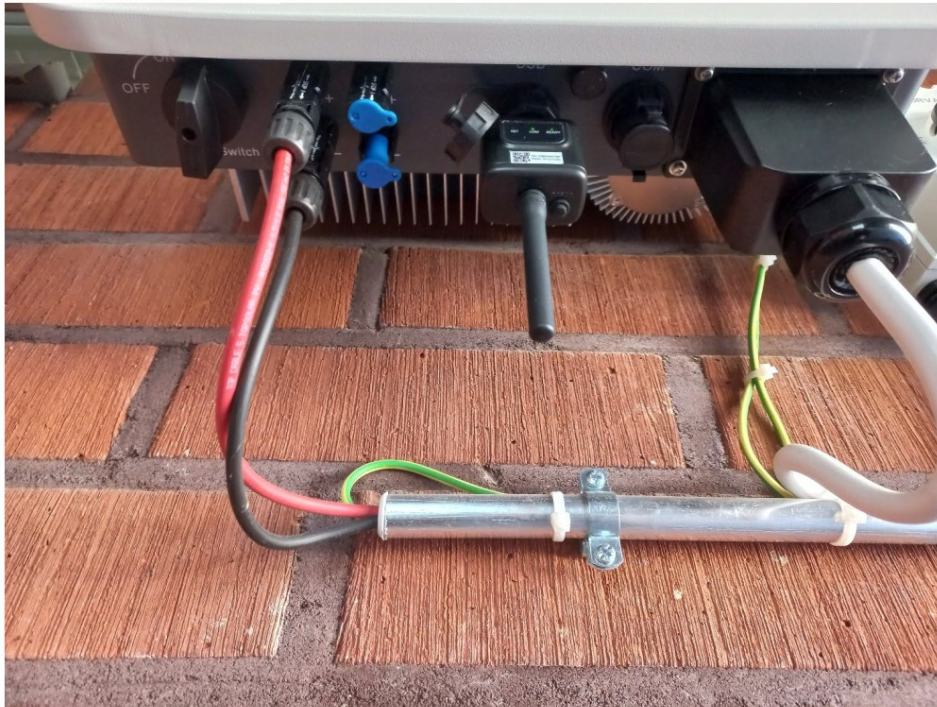
Asennukset on kokonaisuutena hyvin ja siististi tehty.

Kuva 5. Tasasähköpuoli erotettavissa invertteriin integroidulla DC-kytkimellä sekä pistoliittimillä(MC4).

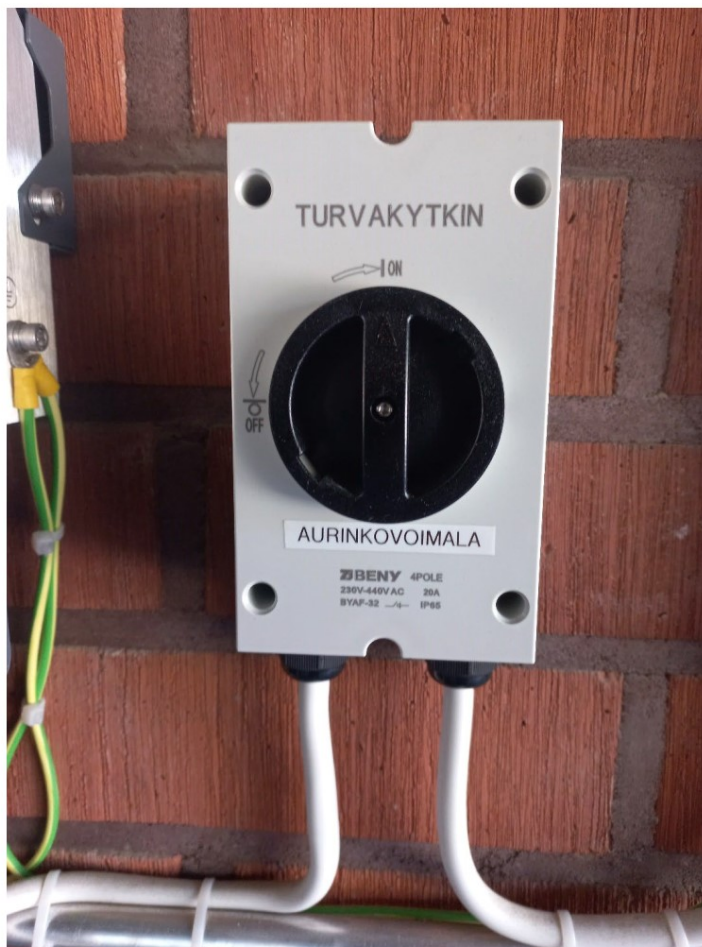
Kuva 6. Vaihtosähköpuolen (AC) erotuskytkin.

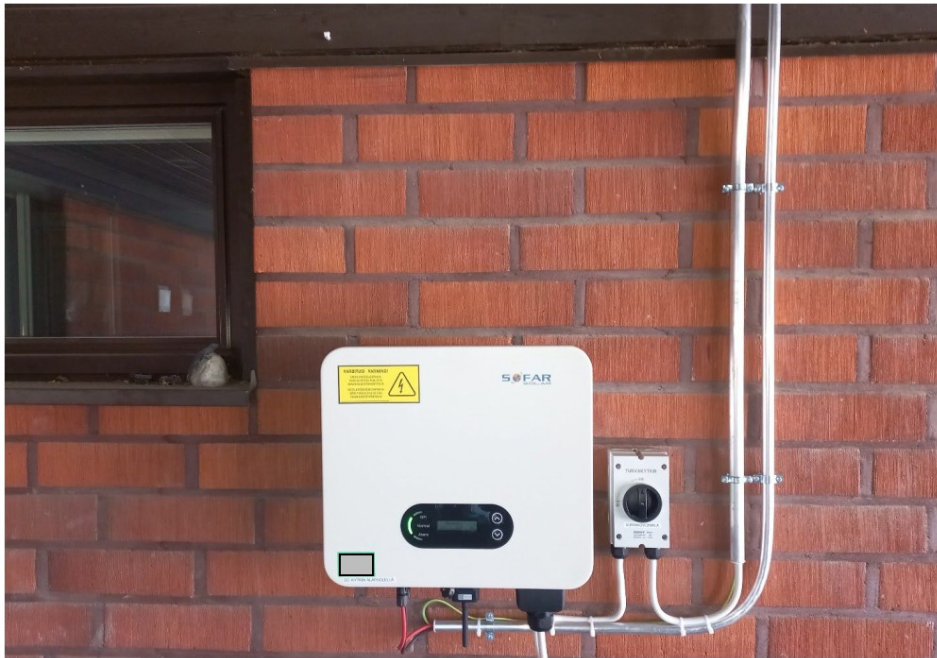
Invertteri sijaitsee palamattomalla tiiliseinällä ja ympärillä oleva vapaa asennustila on valmistajan ohjeiden mukainen. Järjestelmä on kokonaisuutena hyvin ja siististi tehty.

Kuva 7. Yleiskuva invertterin asennuksesta

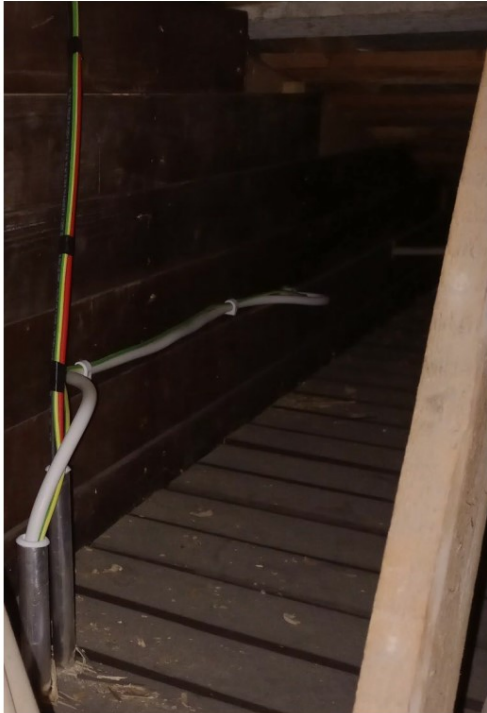
Kuva 8. Vaihtosähköpuolen johdotus

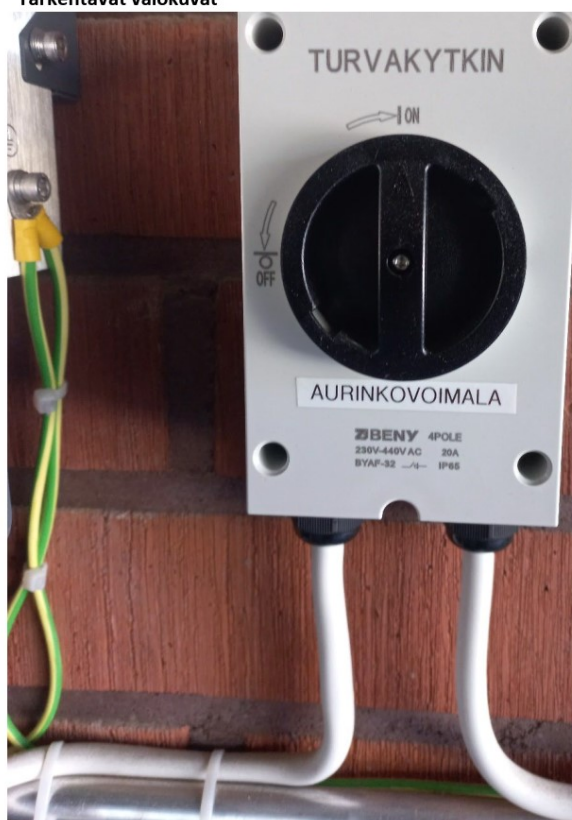
Invertteri on liitetty kiinteistön potentiaalintasaukseen erillisellä 6 mm² potentiaalintasausjohtimella. Potentiaalintasauksen liitokset on toteutettu asianmukaisesti pulttiliitoksien.

Kuva 11. Invertterin liittäminen potentiaalintasaukseen keltavihreillä potentiaalintasausjohtimilla.
