## **1950-LUVUN PIENTALON KORJAUS- JA MUUTOSSUUNNITELMA**

Janette Martti  
Opinnäytetyö AMK  
Kevät 2025  
Rakennusarkkitehdin tutkinto-ohjelma  
Oulun ammattikorkeakoulu

Opinnäytetyön otsikko: 1950-luvun pientalon korjaus- ja muutossuunnitelma

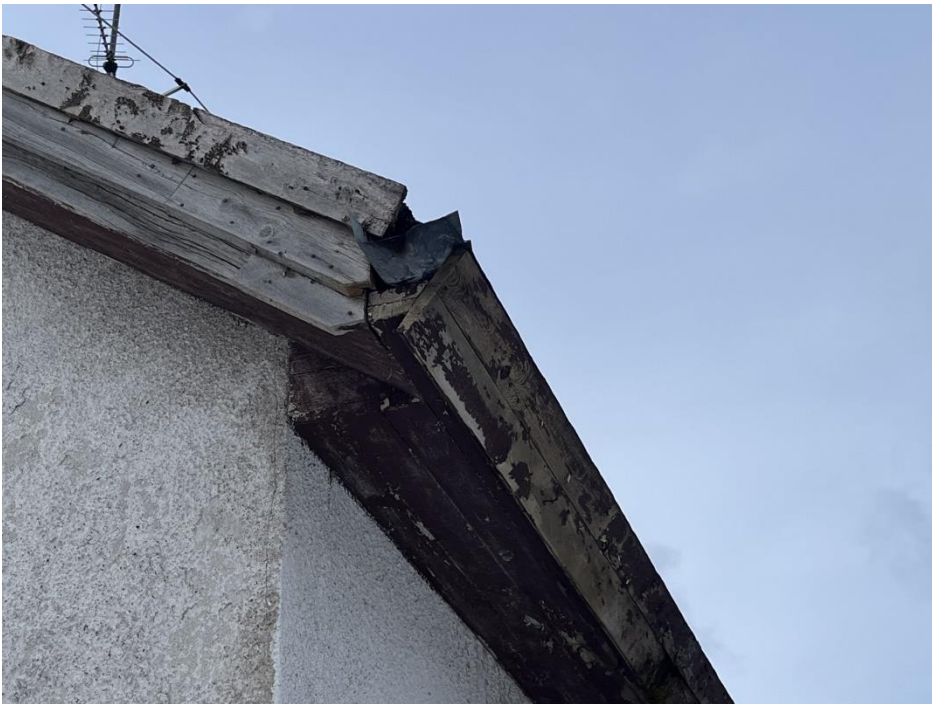
Vesikatemateriaalina on betoniitiili. Katon vedenpoistojärjestelmä (kuva 9) on toteutettu piilokouruilla, jotka on rakennettu osaksi kattoa. Piilokourujen riskinä on puutteellisesta huoltamisesta johtuva tukkiutuminen ja siitä johtuvat vuodot seinärakenteeseen.

*KUVA 9. Katon vedenpoistojärjestelmä*

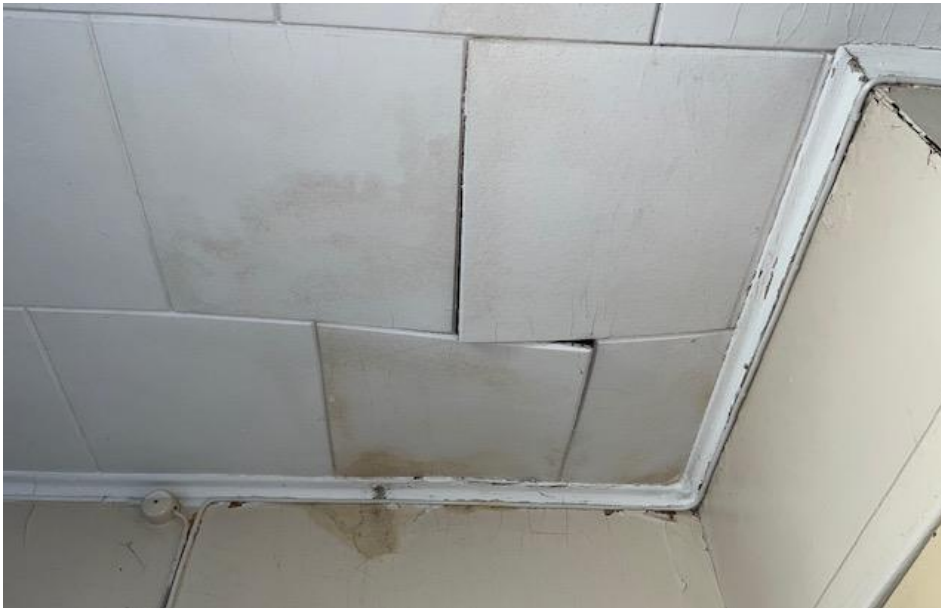
Rakennuksessa on näkyviä kosteusvaurioita, jotka ovat aiheuttaneet sisäilmaongelmia. Molemmat hormit vuotavat, ja pahimmat vauriot näkyvät niiden ympärillä. Kuvassa 12 nähdään keittiössä sijaitseva kosteusvaurio hormin ympärillä ja kuvassa 13 on saman hormin ympäristöä toisessa kerroksessa.

*KUVA 12. Hormin vuodon aiheuttama kosteusvaurio ensimmäisessä kerroksessa*

Savuhormi on vuotaessaan aiheuttanut ympäristöönsä vaurioita. Sisätiloihin joutunut kosteus on vahingoittanut yläpohjaa, välipohjaa ja väliseiniä. Vauriot piipun vierellä ovat vakavia (kuntoluokka 1) ja vaativat välitöntä korjausta. Sekä välipohjan että väliseinien kunto tulisi tarkastaa rakenteita avaavin menetelmin laajemmalta alueelta, jolloin korjaustoimenpiteiden laajuudesta voidaan varmistua.

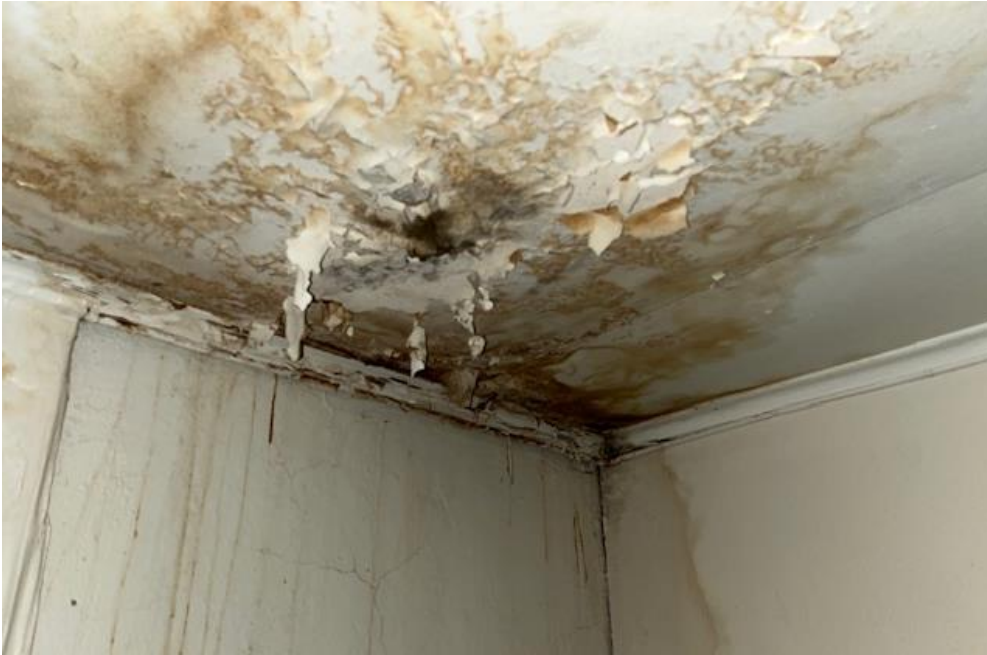
*KUVA 13. Hormin vuodon aiheuttama kosteusvaurio toisessa kerroksessa*

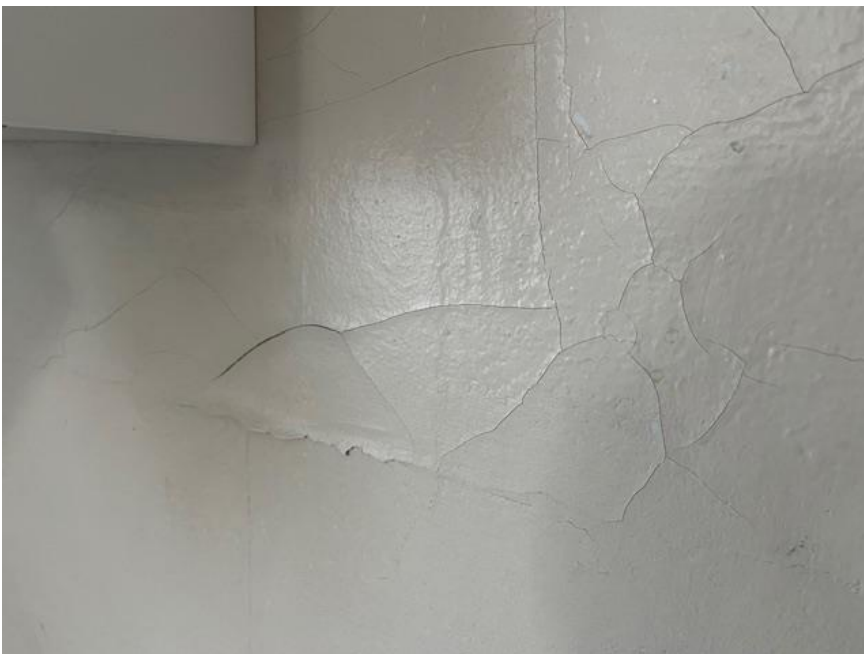
Kosteusvaurio on saanut aikaan rakennuksessa tunkkaisen hajun ja seinien maalin halkeilua (kuva 14). Myös läikät ja tummentumat seinä- ja kattopinnoissa kertovat kosteudesta rakenteissa. Eteisen katto on vuotanut ja näin ollen vaurioitunut (kuva 15). Eteisen katossa on nähtävissä mikrobikasvustoa.

*KUVA 14. Halkeillutta maalia seinässä*

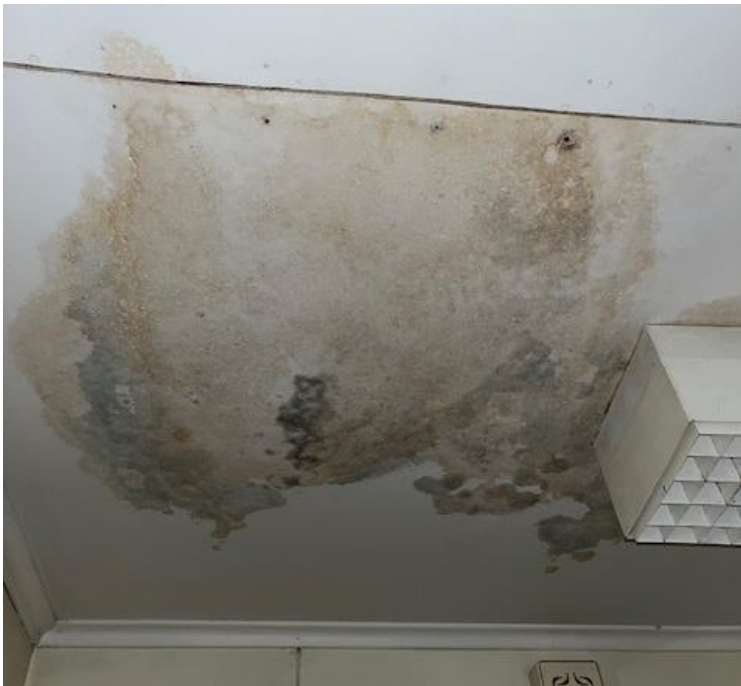
*KUVA 15. Kosteusvaurio eteisen katossa*

Kolmannessa luvussa mainituissa havainnoissa todetaan, että rakennuksessa on kosteusvaurioita ja siitä aiheutunut sisäilmaongelma. Suurimmat kosteusvauriot sijaitsevat hormin läheisyydessä, mutta myös eteisen katto on vuotanut. Julkisivujen rappaus on vaurioitunut, ja katto on sammaltunut.

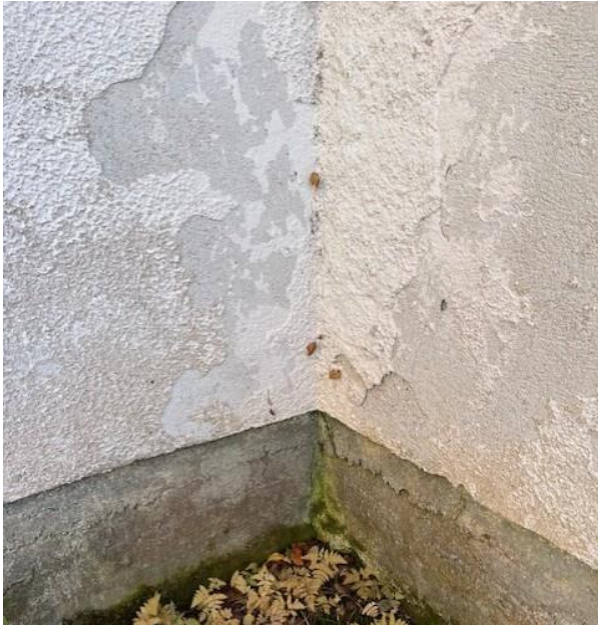
Rakennuksessa on muhalla eristetty puurunko ja julkisivumateriaalina toimii verkon päälle tehty rappaus. Julkisivujen rappaus on täysin alkuperäinen ja kunnostamaton. Pinta on lohkeillut (kuva 16). Rappauksen pohjana oleva verkko on osittain näkyvissä ikkunoiden reunoilla.

*KUVA 16. Vaurioitunut rappaus*

Rapatun julkisivun keskimääräinen tekninen käyttöikä on 50 vuotta, jonka aikana julkisivu tulisi tarkistaa viiden vuoden välein ja huoltaa 10—20 vuoden välein (RT 18-10922 2008, 6). Tämän kohteen julkisivuja ei ole korjattu kertaakaan, minkä vuoksi ne ovat päässeet huonoon kuntoon. Rappauksen halkeiluun tai lohkeiluun voi olla monia eri syitä: kosteus, roudasta johtuva rakenteiden eläminen tai jopa raskas liikenne (Jarva 2019). Julkisivu rasittuu jatkuvasti sateen, jäätyksen, lämpötilojen vaihtelun ja UV-säteilyn vaikutuksista (Jarva 2019). Jotta rapattu julkisivu pysyisi hyväkuntoisena, olisi tärkeää huolehtia oikean pituisista kunnossapitotoimista, tarvittavista kunnossapitotoimenpiteistä ja asianmukaisesta vedenpoistojärjestelmästä.

Julkisivurappaus on kulunut ja käyttöikänsä vanha, kuntoluokkaa 1. Julkisivujen rappaukseen on useita eri korjaustapoja, mutta tässä tapauksessa suositeltavin vaihtoehto olisi uusimiskorjaus. Uusimiskorjauksella tarkoitetaan kokonaisvaltaista korjausta, jossa vanha rappaus puretaan rappausalustaan asti, alustan vauriot korjataan ja tehdään uusi rappaus (Rakentaja 2023).

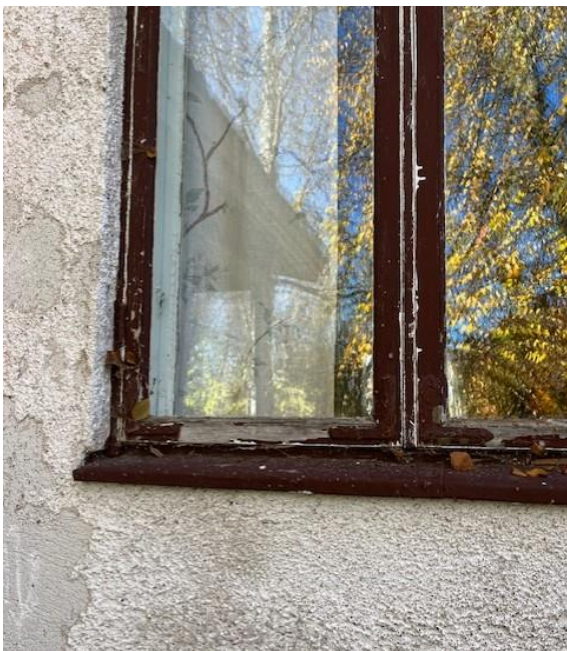
Myös ikkunat ja katto ovat alkuperäisessä kunnossa. Ikkunoiden karmit ovat haurastuneet ja maalipinta on kulunut (kuva 17). Kattotiilet ovat sammaloituneita ja huonokuntoisia (kuva 18). Katon otsalautoissa on nähtävissä lahovaurioita ja paikoittain laudat puuttuvat kokonaan.

*KUVA 17. Vaurio ikkunan karmissa*

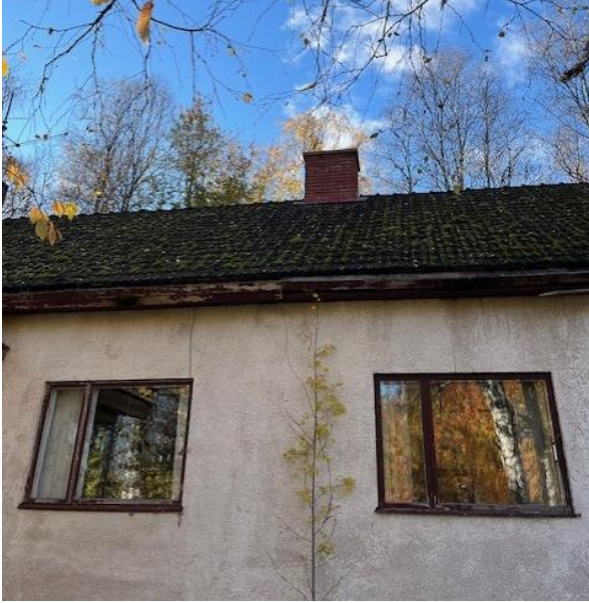
*KUVA 18. Sammaloitunut vesikate*

Tiilikatteen keskimääräinen tekninen käyttöikä on 45 vuotta (RT 18-10922 2008, 9). Vesikatteeseen ei ole tehty korjauksia ja tekninen käyttöikä on ylitetty. Kate on sammaloitunut ja vaurioitunut.

Sammal sitoo itseensä kosteutta, minkä vuoksi se saa katossa aikaan haurastumista ja vuotoja. Tiilen huokosiin päässyt kosteus saa tiilen halkeilemaan ja hajottaa sitä vähitellen. Tässä on kyse pakkasrapautumisesta: ulkolämpötilan vaihdeltaessa sammaleeseen sitoutunut vesi supistuu ja laajenee. Vesikatteen sammaloituminen ja vaurioituminen voidaan estää säännöllisillä korjauksilla ja tarkastuksilla. (LummeCo 2023.)

Kohde vaatii kattavaa korjausta. Rakennuksen yläpohja ja vesikate suositellaan kokonaan purettavaksi ja uusittavaksi, sillä niiden kuntoluokka on 1 (heikko, uusitaan 1—5 vuoden kuluttua). Savuhormin vuodon vuoksi tulisi asentaa piipunhattu, joka estää veden pääsyn piippuun. Hatun lisäksi olisi oleellista tiivistää ja pellittää piippu asianmukaisesti. Myös eteisen katto ja yläpohja olisi syytä uusia kokonaan, sillä kuntoarviossa havaittiin näkyviä kosteusvaurioita (kuntoluokka 1).

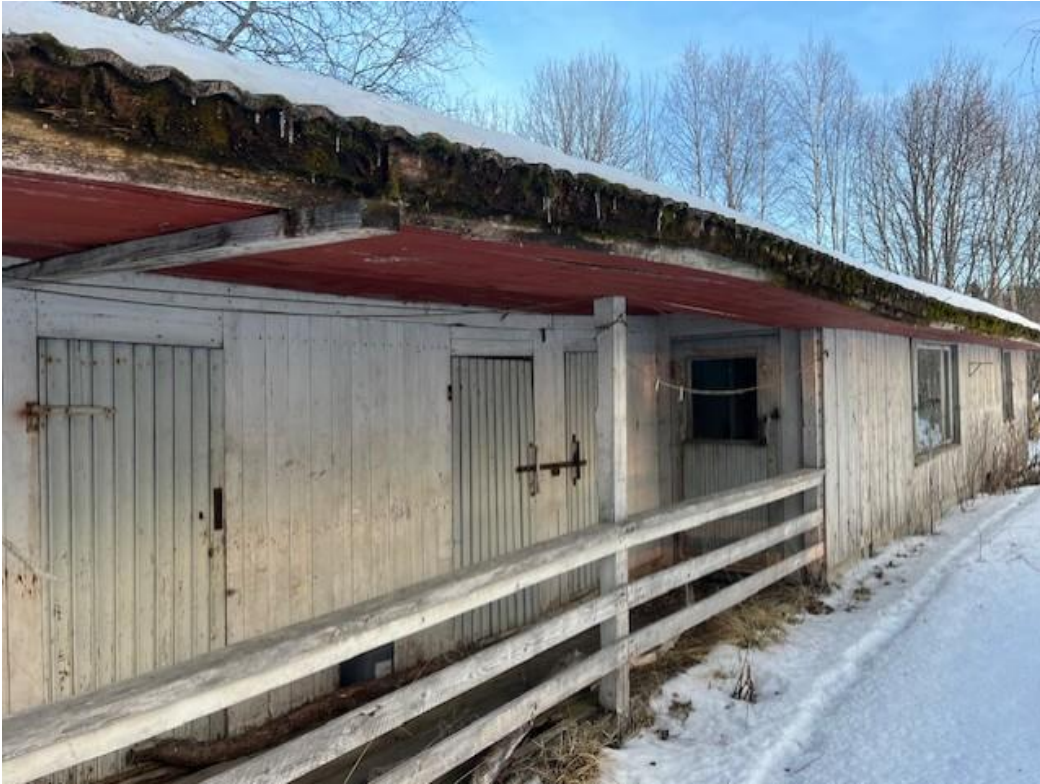
Haastattelusta saatujen lähtötietojen mukaan talousrakennuksessa on perustukset vain rakennuksen toisessa päädyssä, minkä vuoksi talousrakennus on selkeästi notkahtanut. Rakenteet ovat heikkokuntoisia (kuva 19).

*KUVA 19. Talousrakennuksen kunto*

Talusrakennus puretaan, ja tilalle rakennetaan uusi massiivihirsirakenteinen rakennus. Talusrakennuksessa tulee olemaan sauna, keittiö, oleskelutilaa ja varasto. Tällä hetkellä tontilla ei ole varsinaista autopaikkaa, joten pihaympäristöön suunnitellaan myös uusi autotalli katoksella. Pihaympäristöstä laaditaan uudet suunnitelmat. Rakennusten lämmitysmuodoksi tulee joko ilma-vesilämpöpumppu tai maalämpö.
