## Kuntoarvion raporttipohjan laadinta ja testaus

Opinnäytetyö

Kevät 2025

Opinnäytetyön käytännön osuudessa tehtiin konkreettinen kuntoarvio Vaasan Suvilahdessa sijaitsevaan 1970-luvulla rakennettuun rivitaloyhtiöön. Laadittua raporttipohjaa päästiin siis testaamaan myös käytännössä. Taloyhtiölle laadittiin kuntoarvion yhteydessä pitkän tähtäimen suunnitelma kymmenelle vuodelle (PTS). Kuntoarvion ja PTS:n laadittaminen onkin taloyhtiöiden kannalta hyvä tapa kartoittaa kiinteistön kunnossapito- ja korjaustarpeita.

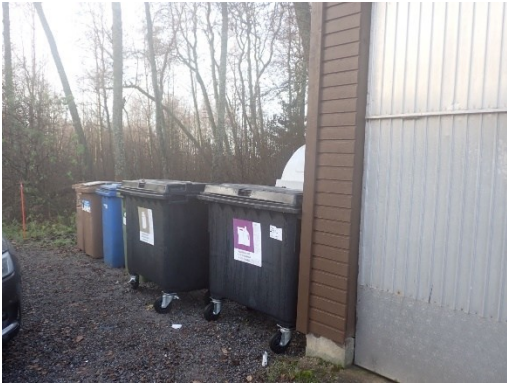
Piha-alueilla havaittiin pienien ja melko tavanomaisten huoltotoimenpiteiden, kuten sammalkasvuston puhdistamisen, huoltomaalauksen, sisäänkäyntiportaiden huollon tai uusimisen tarvetta. Jätekatoksen hankkiminen voisi lisätä asukkaiden asumisviihtyvyyttä, kun jäteastiat eivät olisi taivasalla (kuva 1).

Kuva 1. Osa taloyhtiön jäteastioista.

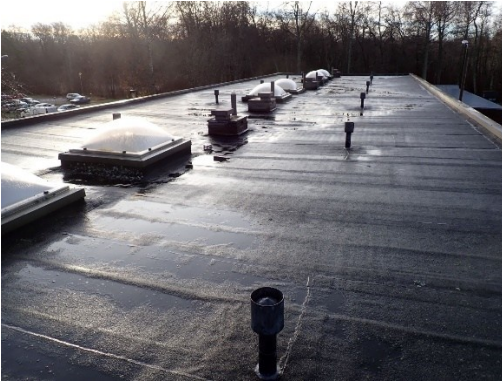
**Vesikatteiden** kaadot ovat aikakauden tasakatoille ominaisesti paikoin riittämättömiä ja vesi pääsee lammikoitumaan huopakatteille (kuva 2). Vesikatteessa havaittiin myös vähäisesti ilmataskuja, jotka indikoivat kosteudesta kermin ja aluskerrin välissä. Räystäsrakenteiden riittämätön korkeus ja reuna-alueille lammikoituva vesi saattaa vaurioittaa myös ulkoseinärakenteita. Sammalkasvuston poistaminen katteilta olisi myös ajankohtaista. Ylösnostot räystäillä, kattovalokuvuilla ja huippuimureilla eivät vastaa nykypäivän vaatimuksia. Asunnoissa on havaittu ja havaittiin kosteusjälkiä ja kosteuden kondensoitumista muun muassa kattovalokupujen alueilla (kuva 3). Vesikatteella tehtiin juuri ennen tarkastusta korjauksia läpivienteihin ja havaittuihin vuotokohtiin. Läpiviennit vaikuttivat silmämääräisesti tiiviiltä, eikä vesikatteissa havaittu selkeitä epätiivyyksiä.

Kuva 2. Vesikatteille lammikoituu vettä.

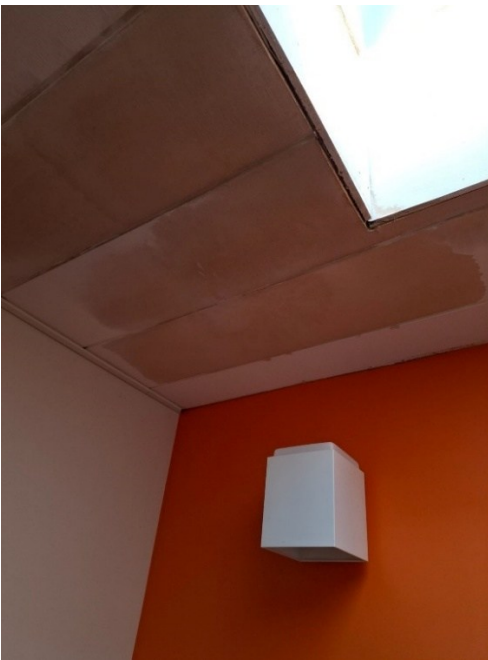
Kuva 3. Kosteusvauriota sisäkattopinnalla.

- Kattovalokupujen ympärillä ja yläkerran sisäkattopinnoilla havaittiin vuotojälkiä ja vaurioita. Rakenteiden kunto olisi suositeltavaa näiltä osin selvittää rakenteita avaamalla. Jo vaurioituneet materiaalit uusitaan, puurunkorakenteet puhdistetaan mekaanisesti ja rakenne muutetaan siten, ettei vaurio uusiudu. Kattovuotojen takia yläpohjan eristeissä on todennäköisesti eristävyys heikentynyt. Yläpohjan kuntotutkimus olisi suositeltavaa tai saneerauksissa tulee tarkastaa yläpohjan nykykunto ja vauriot on korjattava riittävällä laajuudella.

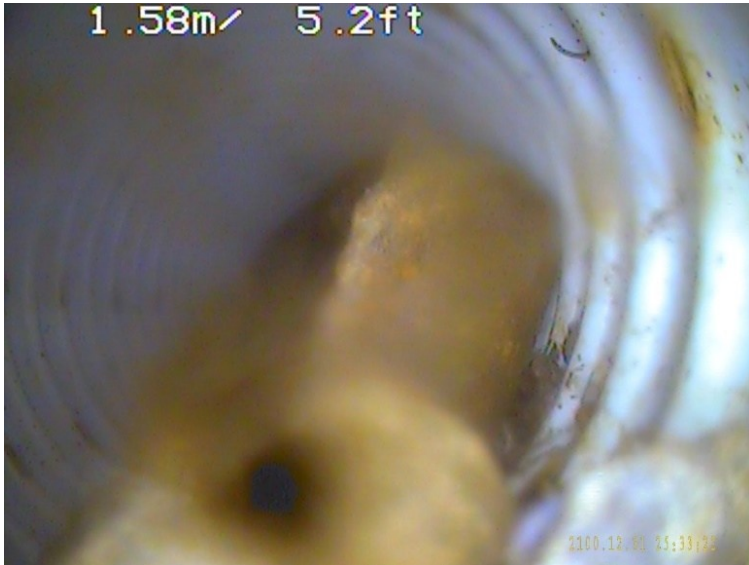
**Perustuksissa** ei havaittu merkkejä merkittävistä painumista tai vaurioista, mutta kivijaloissa on paikallisia halkeamia ja kosteusjälkiä. Kivijalkojen ulkopuolella ei rakennusaikakaudelle ominaisesti havaittu kosteuskatkoa tai kapillaarista kaistaa. Salaojien olemassaolosta ja putkien sijainnista ei päästy täysin selville. Alkuperäiset salaojat ovat kuitenkin jo laskennallisen teknisen käyttöikänsä päässä ja yksittäisessä tarkastuskaivosta löydetyistä salaojaputkessa havaittiin putkikameralla tukoksina kiviä ja juuria (kuva 4). Piha-alueilla maanpinnan kallistukset eivät vastaa nykypäivän vaatimuksia ja veden on havaittu lammikoituvan kulkureiteille. Rakennusten vierustoilla on kasvillisuutta alle suositellun kolmen metrin etäisyydellä.

Kuva 4. Salaojaputkessa kiviä.

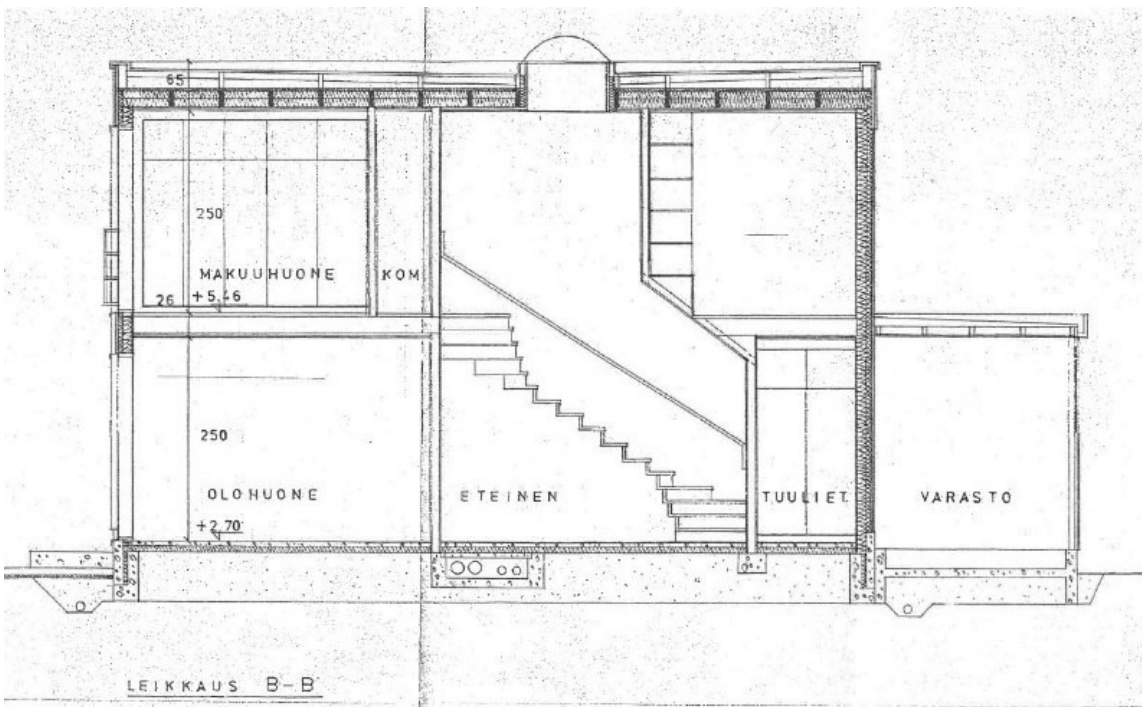
**Ulkoseinissä** on niin sanottua piilosokkelirakennetta ja kantavat puurankaiset väliseinät lähtevät lattiapinnan alapuolelta omalta perustukselta. Rakenteet luokitellaan herkästi vaurioituviksi rakenteiksi ja ovat rakennusajankohdalle tyypillisiä. Rakenteet on esitetty leikkauspiirustuksessa (kuvio 12). Lämpökameralla tarkasteltaessa ulkoseinien höyrönsulussa havaittiin mahdollisia epätiiviytiä kohtia tai vaihtoehtoisesti eristevajetta. Näistä indikoi myös tarkastuspäivinä ulkoseinien puupanelointien pintaan muodostunut melko runsas kondenssi.

Kuvio 12. Rakennuksen leikkauspiirustus, josta on havaittavissa piilosokkeli- ja väliseinärakenne sekä sokkelihalkaisu (Taloyhtiön rakennuslupien kuva-arkistoista, toimittanut Taloaseman isännöitsijä).

- Ulkoseinät ja väliseinät lähtevät lattiapinnan alapuolelta. Ulko- ja väliseinien kunto voidaan tarkastaa rakennetta avaavin menetelmin.
- Välipohjissa havaittiin muutaman asunnon kohdalla rakenteellisia poikkeamia ja vuotojälkiä. Välipohjan vaurioiden ja kosteusjälkien syyt suositellaan selvittämään ja korjaamaan.
- Huoneistojen pinnoilla havaittiin joitain vuotojälkiä. Vuotojälkien syy tulisi lähtökohtaisesti aina selvittää. Vanhat, myös kuivuneet, kosteusvauriot korjataan uusimalla vaurioituneet materiaalit.
- Teknisten järjestelmien, kuten viemäroinnin ja salaojien, kunnan selvittäminen kuvaamalla on suositeltavaa.
- Rakennus on rakennettu ajankohtana, jolloin käytetyissä materiaaleissa on voitu käyttää nykyään haitallisiksi luokiteltavia aineita. Ennen purku- ja korjaustöitä tulee suorittaa haitta-ainetutkimus.

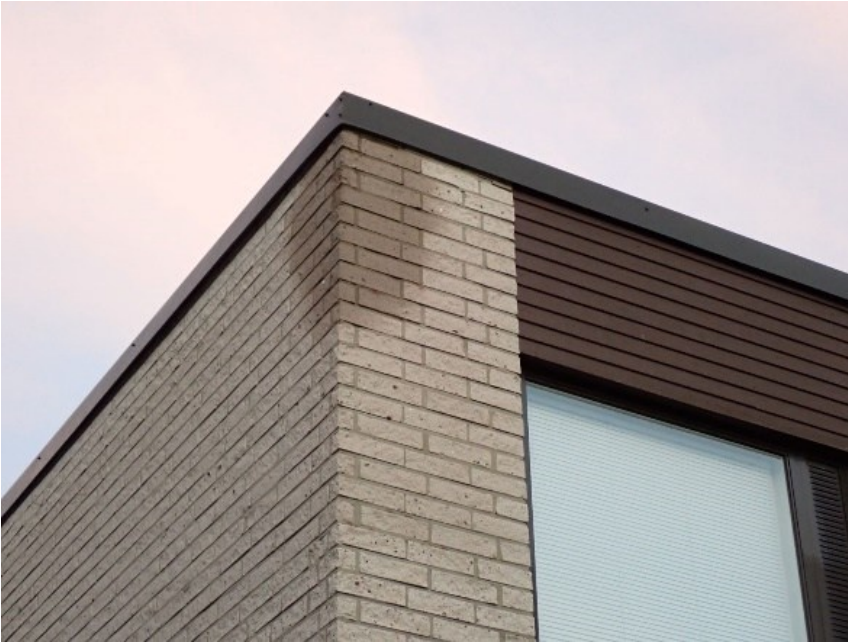
**Julkisivut** ovat osin tiilimuurattuja ja osin puupaneloituja. Puupaneloidut osat ovat olleet alkujaan metallisilla julkisivulevyillä verhottuja. Nämä julkisivun osat on edellisessä saneerauksessa muutettu puupaneloiduiksi ja ulkoseiniä on näiltä osin lisäeristetty. Ulkoseinien tiilimuurauksen ulkopinnoilla havaittiin kosteusjälkiä (kuva 5), halkeamia ja vaurioita (kuva 6). Tiilimuurauksessa havaittiin tuuletusraot päätyseinillä. Rakennuksen pitkien ulkoseinien tiilimuurauksissa ei ole tuuletusrakoja.

Kuva 5. Ulkoseinillä kosteusjälkiä.

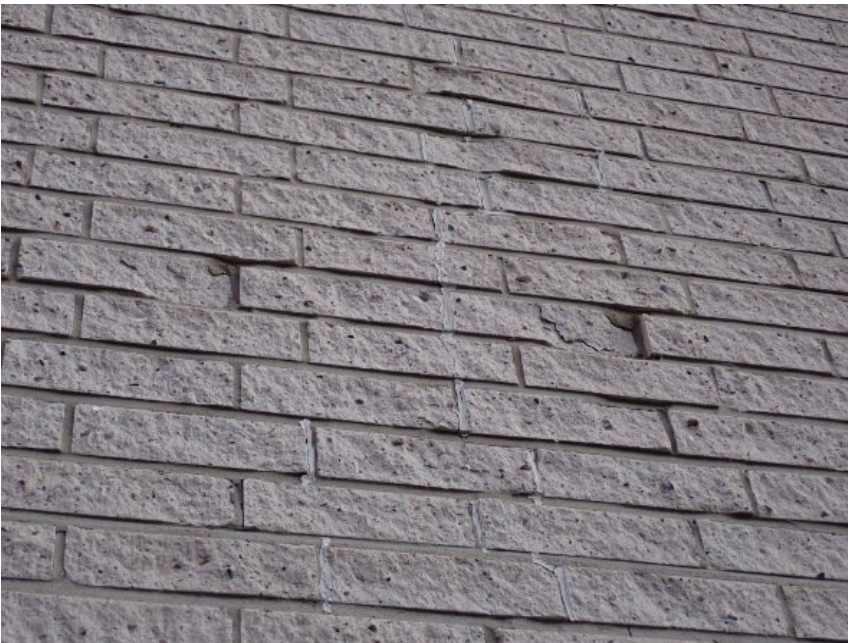
Kuva 6. Halkeamia tiilimuurauksessa.

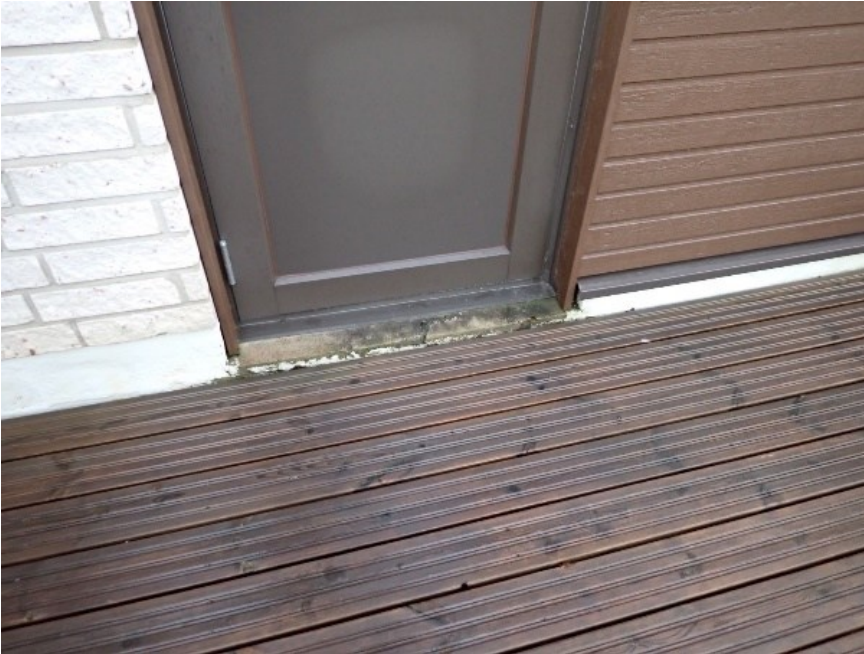
**Ikkunoiden** kunnossa ei havaittu huomautettavaa. **Ulko-ovissa** havaittiin paikoin tiivisteiden uusimisen ja ovien säädön tarvetta. Ulko-ovien kynnyspellitykset päättyvät ennen kivijalan ulkoreunaa (kuva 7).

Kuva 7. Ulko-ovien kynnyspellit loppuvat ennen kivijalan ulkoreunaa.

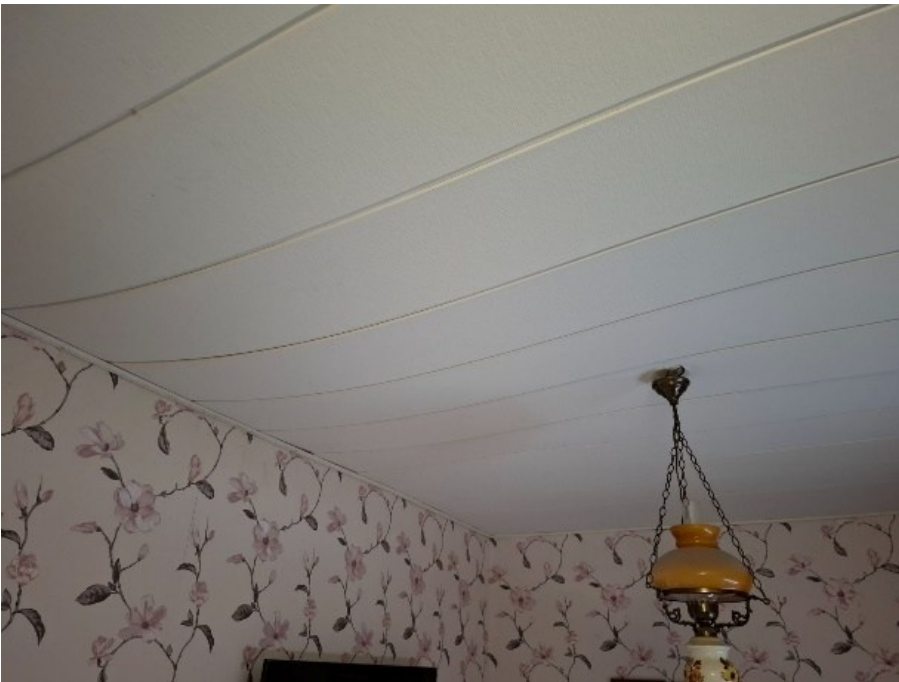
- Joidenkin huoneistojen väli- ja yläpohjissa havaittiin vuotojälkiä ja rakenteellisia muutoksia (kuva 8). Vuotojälkien syyt tulisi aina selvittää. Vanhat, myös kuivuneet, kosteusvauriot tulee korjata uusimalla vaurioituneet materiaalit.
- Märkätiloja on saneerattu vuosien mittaan. Lattiakaivot olivat edelleen pääosin valurautaisia ja nyt ajan mittaan ruostuneita (kuva 9). Taloyhtiön olisi suositeltavaa vaatia vanhojen valurautakaivojen vaihtamista muovisiin nykyaikaisiin lattiakaivoihin, jos huoneistoissa tehdään märkätilaremontteja. Asuntojen pesutilojen alkuperäiset pintarakenteet ovat saavuttaneet normaalin teknisen käyttöiän, ja saneerauksiin tulee varautua tarkastelujaksolla. Pintarakenteita on voinut päästä teknisesti ikääntymään

Kuva 8. Yläpohjarakenteen vaurioita.

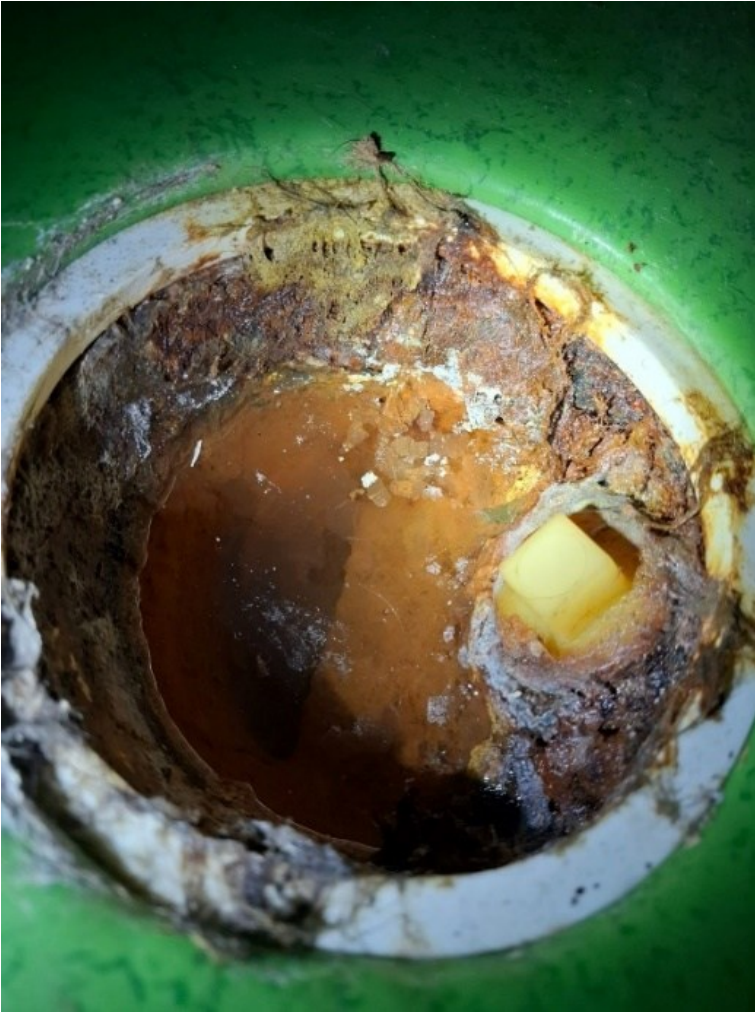
Kuva 9. Ruostunut ja mahdollisesti epätiivis lattiakaivo. Muovimattopinnoitteen käyttöikä on ohitettu.
