Mikael Aalto

Omakotitalon kuntoarvio

Opinnäytetyön tavoitteena oli tutkia omakotitalon kuntoarvion prosessin kulkua, osapuolten roolia, vastuita, velvollisuuksia, pätevyksiä ja tehdä kuntoarvio rintamamiestaloon toimeksiantona yksityiselle henkilölle Kanta-Hämeessä.

Kuntoarvioraportti

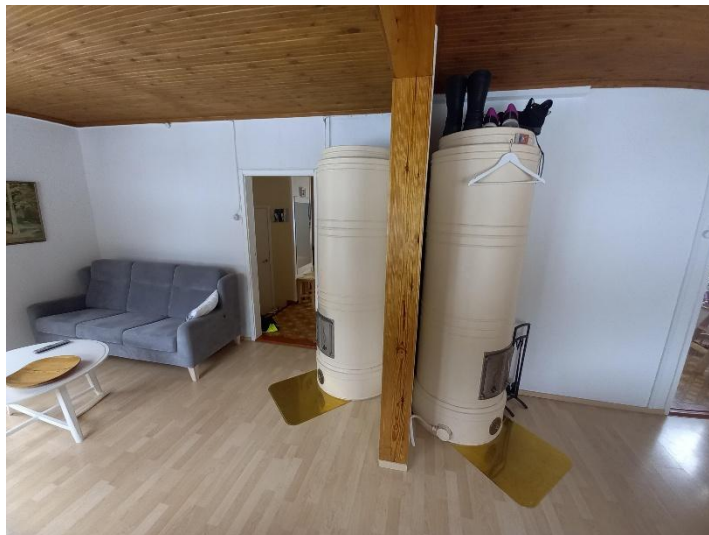
Kuva 5 Pönttöuunit 2 kpl

- Suora sähkölämmitys, sähköpattereilla, joita tukevat 2 kpl ilmalämpöpumppua. Asennettu 9/2022
- Wc tilassa lattialämmitys
- Alakerrassa varaava tulikiviuuni, alkaen 1999
- 2 kpl pönttöuuneja keskikerrassa, lämmenneet sähköllä 1979–2022. Nykyisin puukäyttöisiä
- Öljykamina ollut käytössä 1964–1979
- Toinen pönttöuuni ei vedä hyvin. Korjattava mikäli sitä käytetään ja nuohottava säännöllisesti
- Sähköt uusittava lähitulevaisuudessa
- Ilmalämpöpumppujen kondenssiveden poisto järjestettävä järkevästi

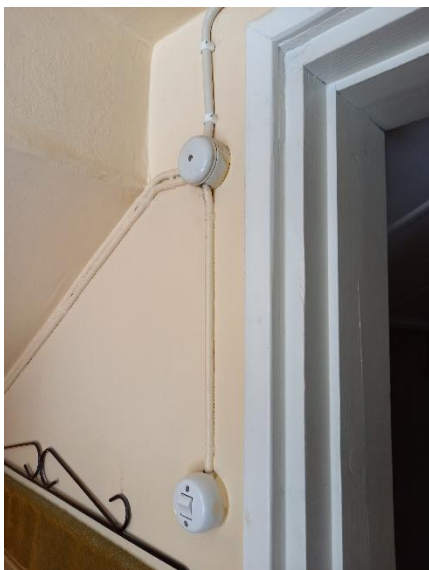
Kuva 22 Alkuperäistä sähköä

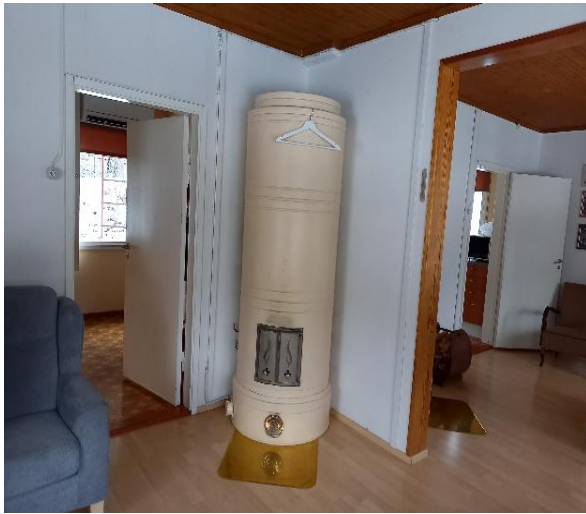
Kuva 23 Pönttöuuni

- Keskikerrassa 2 kpl pönttöuuneja
- Alakerrassa tulikiviuni, asennettu vuonna 1999
- Nuohous suoritettava vuosittain
- Toinen pönttöuuni ei vedä hyvin. Ongelma korjattava jos pönttöuunia tarkoitus käyttää
- Palo/ häkävaroittimia lisättävä joka huoneeseen

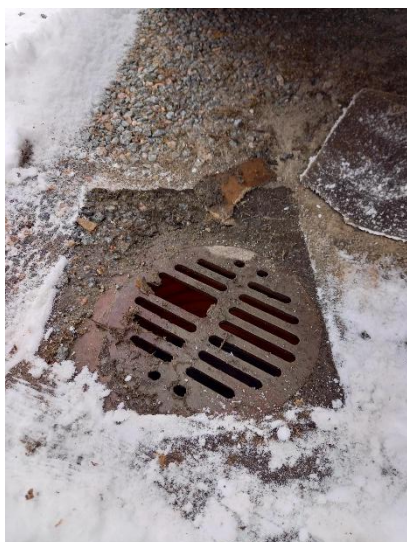
Kuva 33 Sadevesikaivo

- Pohjoisen puoleisella sivuräystäällä on rännikourut
- Sadevedet on ohjattu syöksytorviin, joista sadevesi kaivoon, mistä sadevesiviemäriä pitkin alapihalla olevaan käytöstä poistettuun jätevesikaivoon, josta lähtee imeytysputki
- Etelän puoleiselle sivustalle rännikourujen ja syöksytorvien lisääminen suositeltavaa
- Rännikourujen puhdistus tehtävä säännöllisesti

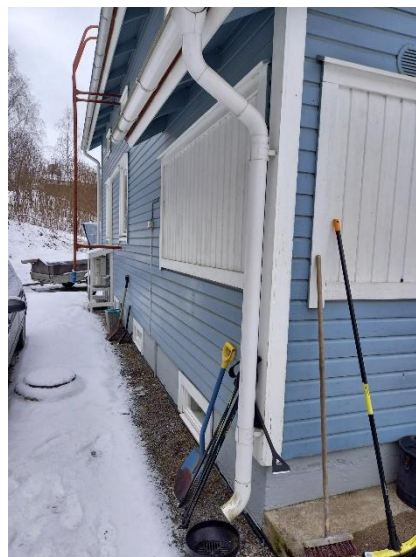
Kuva 32 Rännikourut ja syöksytorvet

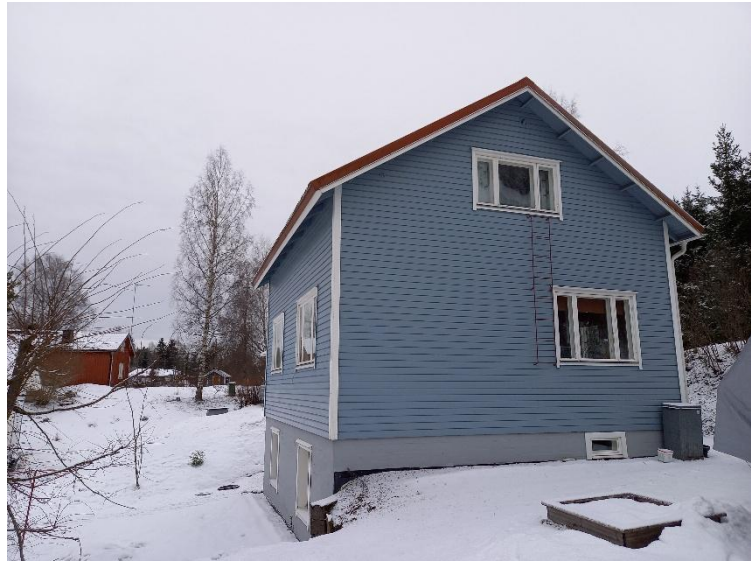
Kuva 35 Idänpuoleinen julkisivu ja vanhat talotikkaat

- Idän puoleisen päädyn talotikkaat uusittava tulevaisuudessa.
- Julkisivussa havaittiin maalin irtoilua. Vaatii säännöllistä maalausta.
- Sokkelissa joitakin lieviä halkeamia

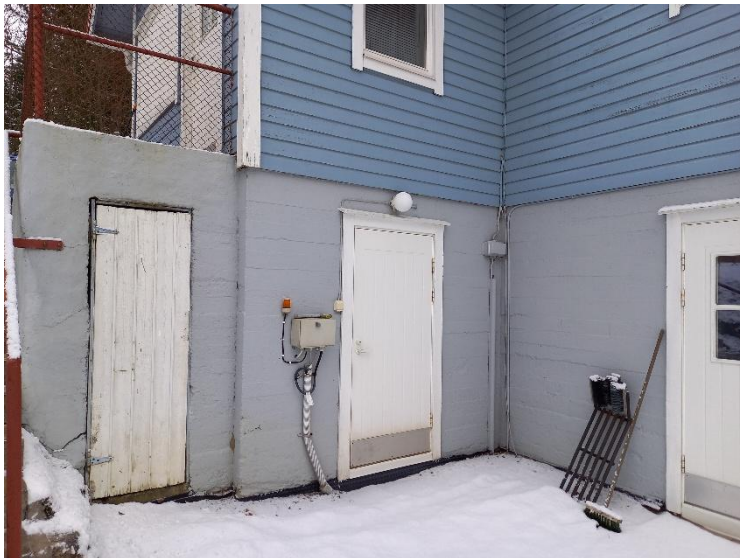
- Ulkoseinissä käytetystä puutavarasta tehty vinolaudoitus, jonka päällä kauttaaltaan musta kattohuovan tyyppinen pinnoite
- Ulkuvuorauslaudoitus vaakaponttilaudasta tehty 1960 luvulla suoraan kattohuovan päälle, joka on ollut aluksi maalaamatta
- Julkisivussa oli nähtävissä maalin irtoilua
- Julkisivu vaatii säännöllistä maalausta

Kuva 38 Maalipinnan irtoilua havaittavissa

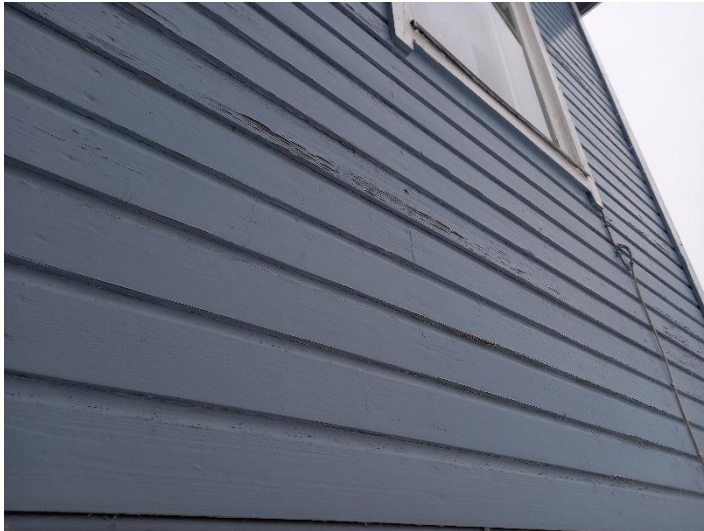
Kuva 39 Lännepuoleinen pääty, maalin irtoilua

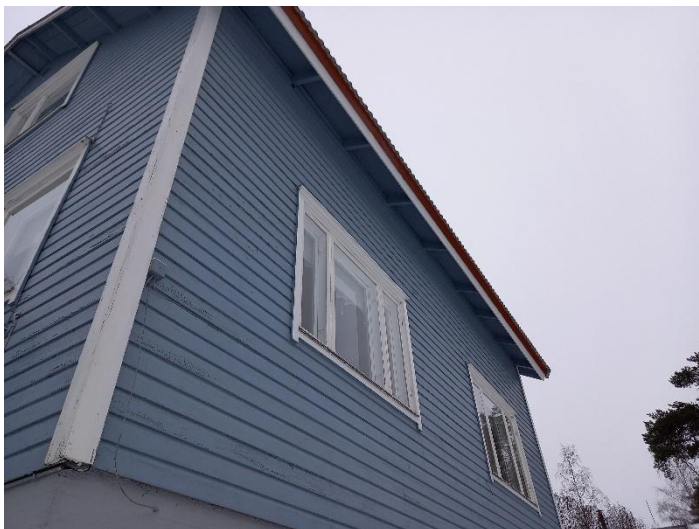
Kuva 40 Eteläpuoleinen julkisivu, havaittavissa maalin irtoilua

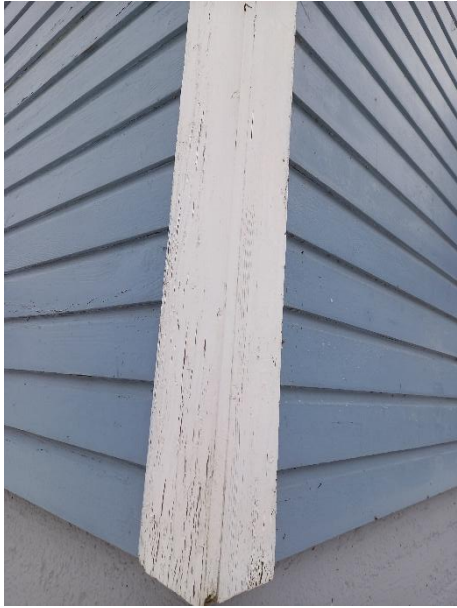
Kuva 42 Eteläpuoleisensivun kulma, maali irronnut

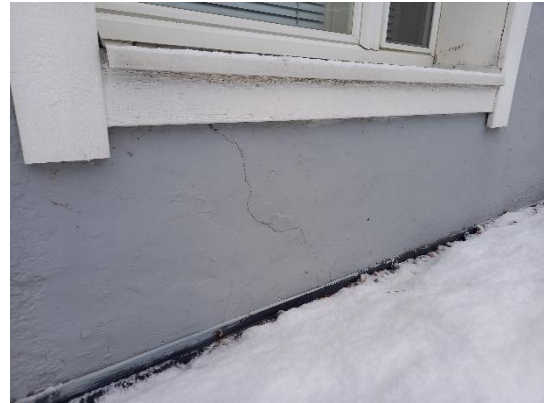
- Kellarikerroksen seinät on valettu betonista paikan päällä, joka sisältää isoja kiviä
- Rinteen avoimen reunan puolella ei ole lainkaan anturaa
- Seinissä kuistin alla betoni pinnoissa joitakin halkeamia ja ulkorappusien vieressä
- Rinteen sisäsyrjästä löytyy antura
- Maata vasten olevat betoniseinät on pietty
- 1990 luvulla on asennettu perusmuurilevyt ja styrox eristeet maan alla olevien seinien ulkopinnoille
- Sokkeli tarvitsee huoltomaalausta

Kuva 52 Eteläsivu, Havaittavissa halkeamia sokkelissa

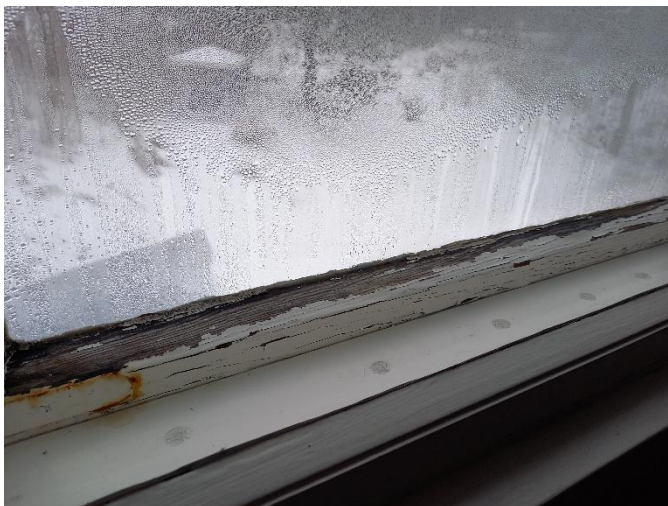
- Pääosin alkuperäisiä
- Entisen kellarikerroksen ikkunat uusittu sekä kuistin ikkuna
- Lasitusliikkeen lausunto suositteli jättämään alkuperäiset ikkunat paikoilleen laadukkaan puun takia
- Suositeltavaa olisi lisätä lämpölasit
- Ikkunoiden maalipinnassa näkyi irtoilua
- Idän puoleisen päädyn yläkerran ikkunoissa havaittavissa kosteutta ja maalipinnan irtoilua. Ikkunoiden karmien ympärillä purueristys, joka mahdollisesti painunut
- Mahdollisia ikkunoiden huoltotöitä tai ilmanvaihdon parantamista olisi suositeltava tehdä

Kuva 53 Idänpuoleisen päädyn ikkuna, havaittavissa kosteutta ja maalipinnan irtoilua

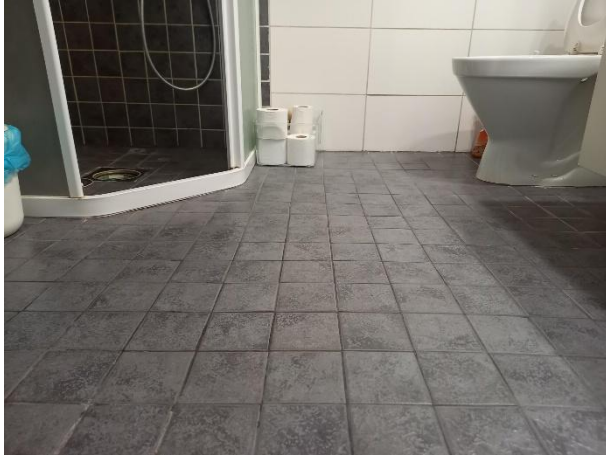
- Wc tila on remontoitu vuonna 2001
- Putkiliitokset eivät vuoda
- Vedenpaine on hyvä
- Lattian kaadot eivät toimi
- Ilmastointi venttiiliratkaisu on keuhno
- Laatoitustyö on tehty huonosti
- Silikoni saumoissa repeämiä ja epäsiistejä
- Pöytätason kaapin sisäpuolella kosteusjälkiä
- Wc tilan mahdollinen saneeraaminen tulevaisuudessa

Kuva 60 Wc lattian kaadot tehty huonosti

- Korjaustöihin ryhdyttäessä on tehtävä asbestikartoitus.
- Wc tilan lattia kaadot eivät toimi hyvin, ilmastointi/ ilmanvaihto on heikko, silikoni saumoissa on repeämiä, pöytätason kaapin sisäpuolella kosteusjälkiä.

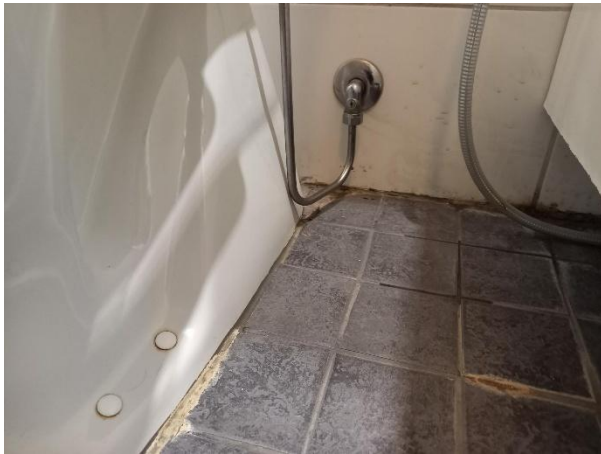
Kuva 61 Silikoni saumat uusittava

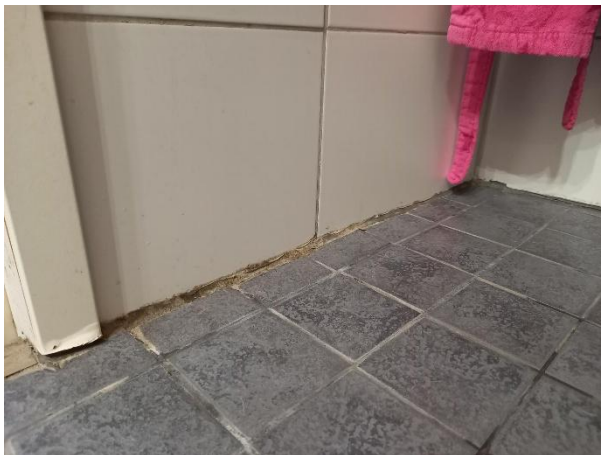
Kuva 62 Silikoni saumat korjattava

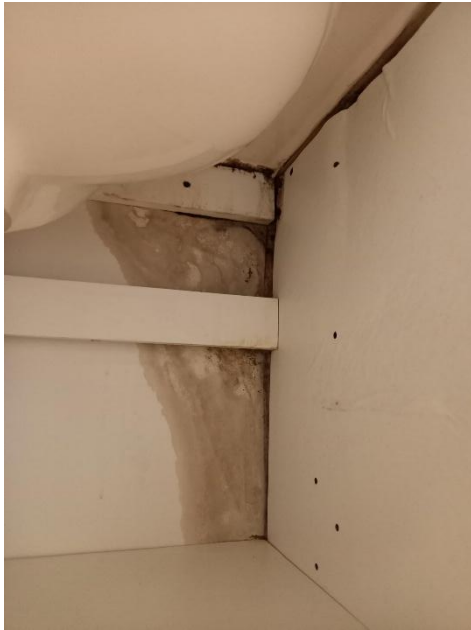
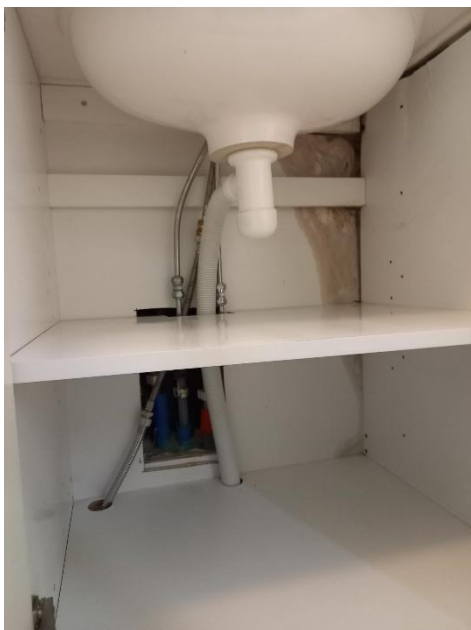
Kuva 63 Wc altaan alla valumajälkiä

Kuva 64 Wc altaan alla valumajälkiä
