Tyks Kantasairaalan viheralueet ja puusto 1800-luvun lopulta tähän päivään

Ammattikorkeakoulututkinnon opinnäytetyö

Kevät 2025

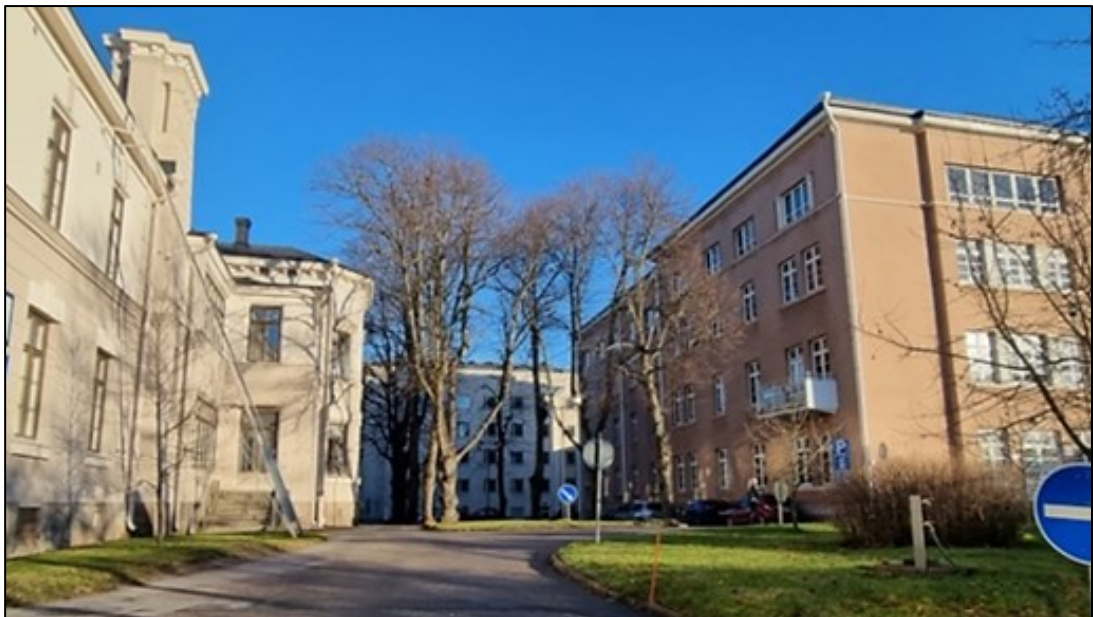
Kuva 22. Historiallinen lehmuskujanne Kiinamylynmäellä rakennuksien 8 ja 11 välissä (Kaarlela-Hernandez, 2024).

Kuvassa 22 on historiallisen lehmuskujanne tällä hetkellä ja sitä seuraavat havainnekuvat antavat eri vaihtoehtoja siitä, mikä näkymä tulisi mahdollisesti olemaan lähitulevaisuudessa. Havainnekuvista on ensimmäisenä tämänhetkinen tilanne (Kuva 23). Tiedossa on, että puukujanteen oikealla sivulla olevat lehmukset ovat heikoimmassa kunnossa (puut 86–89). Turun kaupunkipuulinjauksessa todetaan, että historialliset, suojellut puukujanteet ovat maisemallisesti merkittäviä. Niitä hoidetaan mahdollisimman pitkään ja uusintasuunnitelmat tehdään ennakoivasti (Helin ym., 2016, s. 22).

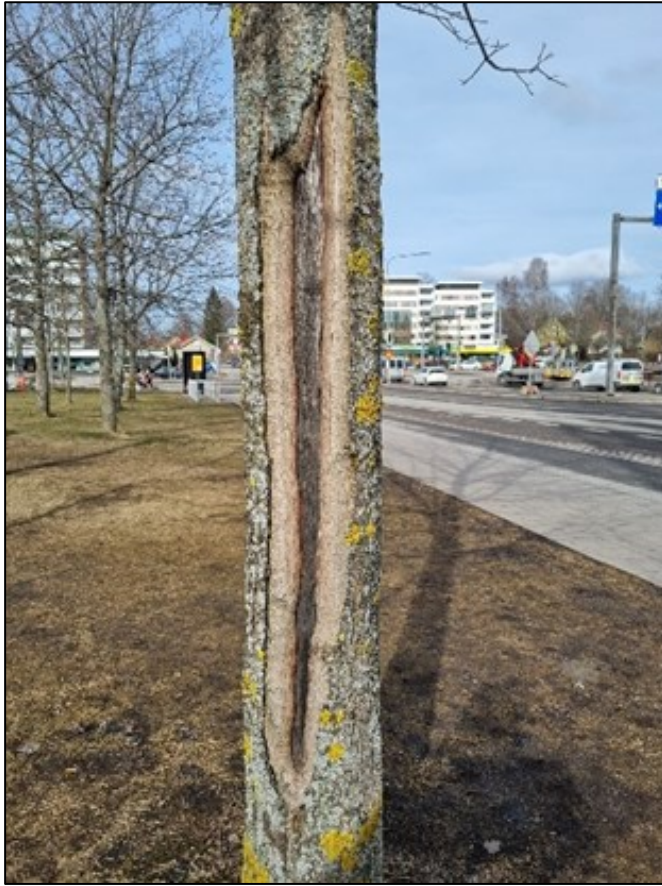
Kuva 26. Lämpötilojen sahaamiselle herkkä metsävaahtera Tyks viheralueella Savitehtaankadun varrella on alkanut korjaamaan runkoonsa tullutta pakkasvauriota (Kaarlela-Hernandez, 2025).

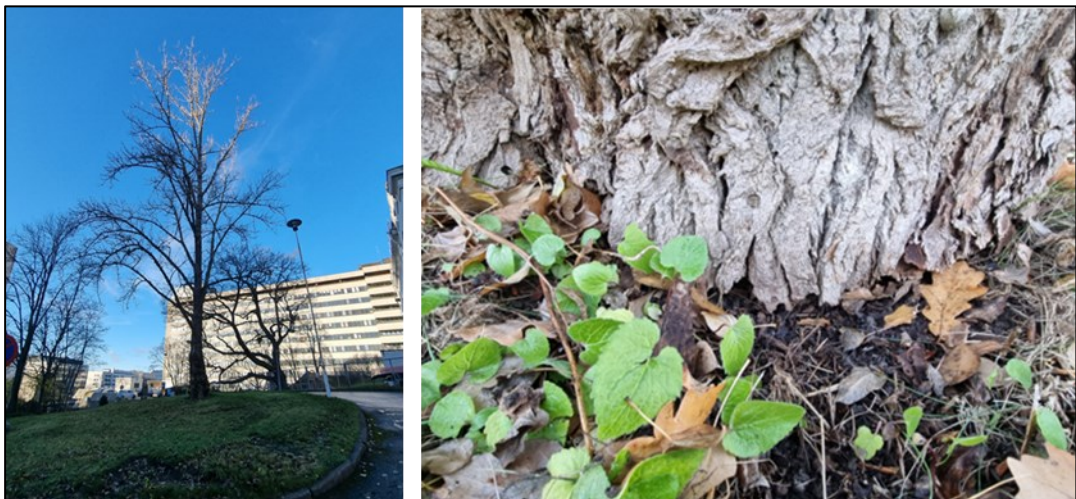
Kuva 27. Kuvassa oleva komea tsaarinpoppeli kasvaa vielä toistaiseksi Kiinamylynmäellä, mutta ympäri tyveä on runkohaapsasen tekemiä reikiä, joiden kautta lahottajat tunkeutuvat puuhun (Kaarlela-Hernandez, 2024).

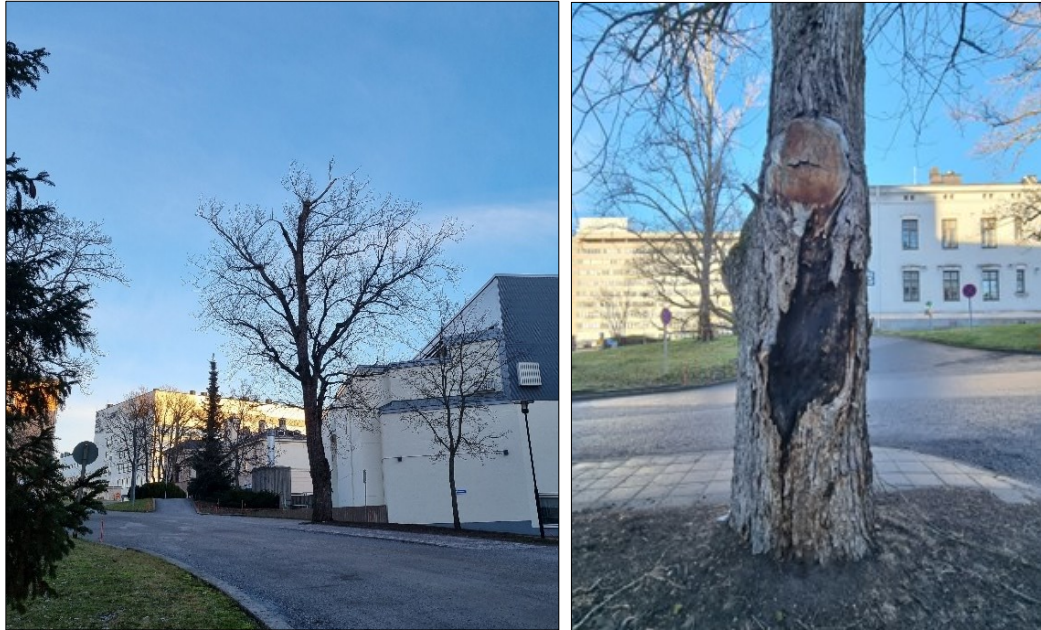
Kuva 28. Kuvassa on yksi Kantasairaalan alueen viimeisistä vanhoista vuorijalavista, mutta pahasti jalavanpakurin saastuttama (Kaarlela-Hernandez, 2024).

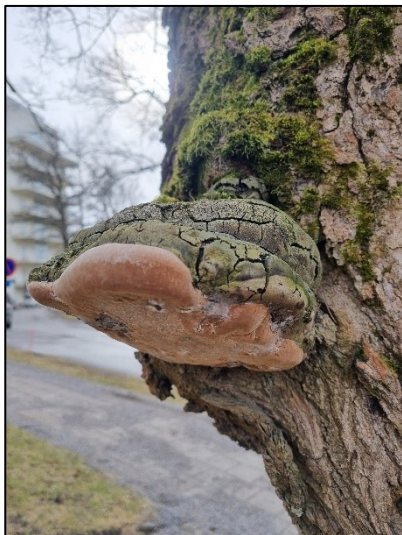
Kuva 29. Arinakääpä A-sairaalan lähellä olevan museorakennuksen edessä olevassa metsävaahterassa (Kaarlela-Hernandez, 2025).

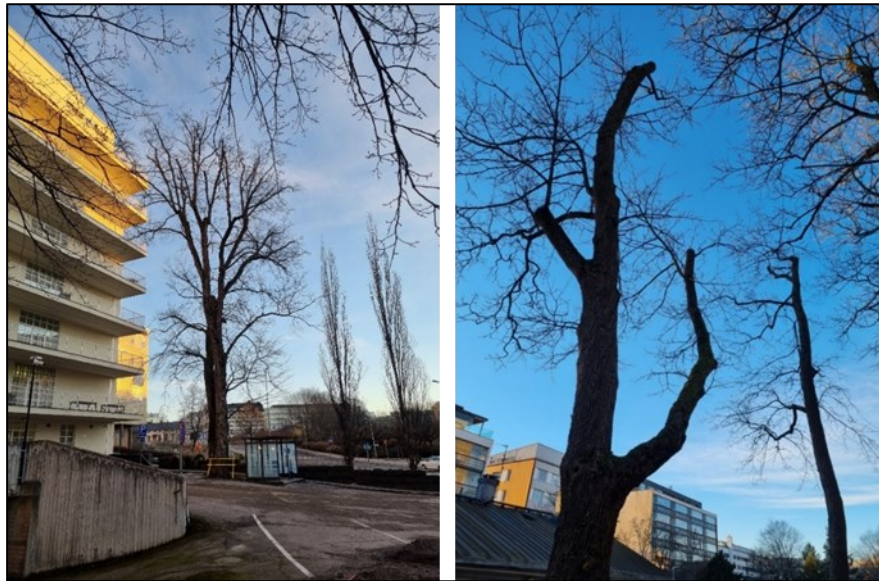
Kuva 30. Vasemmalla A-sairaalan alueella olevan vanhan vuorijalavan latvusta on kevennetty ja oikealla on entisen portinvartijantalon eli nykyisin Lasarettimuseon läheiset jo torsomaisen muotoiset metsävaahterat (Kaarlela-Hernandez, 2024).

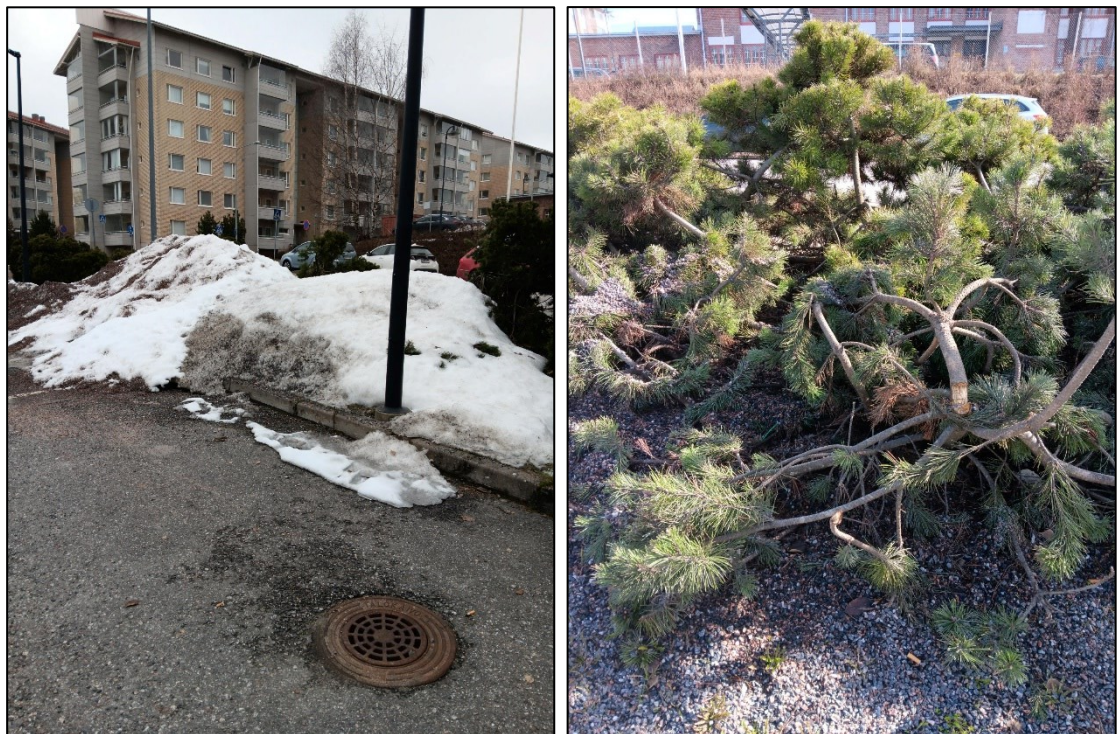
Kuva 32. Lumenkasauss on katkonut vuorimäntypensaikkaa Lääkehuoltorakennuksen pihan viherkaistaleella (Kaarlela-Hernandez, 2024).

Arvoviheralueen (R1) nurmikolle ei kasata lunta. Toimintaviheralueen (R2) ja käyttöviheralueen (R3) nurmikoille voidaan kasata lunta, kun se ei aiheuta nurmikolle merkittäviä vaurioita. Puiden tyvialueelle, noin metrin etäisyydelle rungosta, ei kasata lunta. Pensaiden tai köynnösten päälle ei kasata lunta.

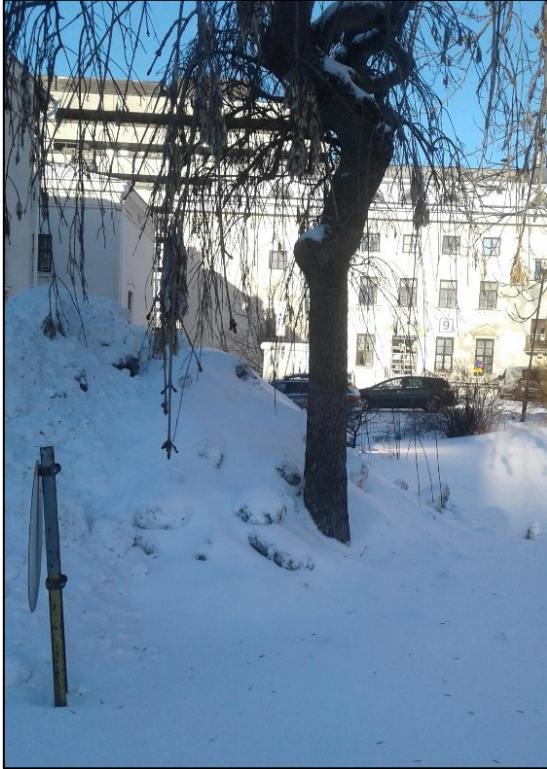
Kuva 33. Lumenkasauspaikka Kiinamyllynmäellä on liian lähellä riippasaarnin runkoa. Kasan etäisyys rungosta pitäisi olla vähintään metri. (Kaarlela-Hernandez, 2024)

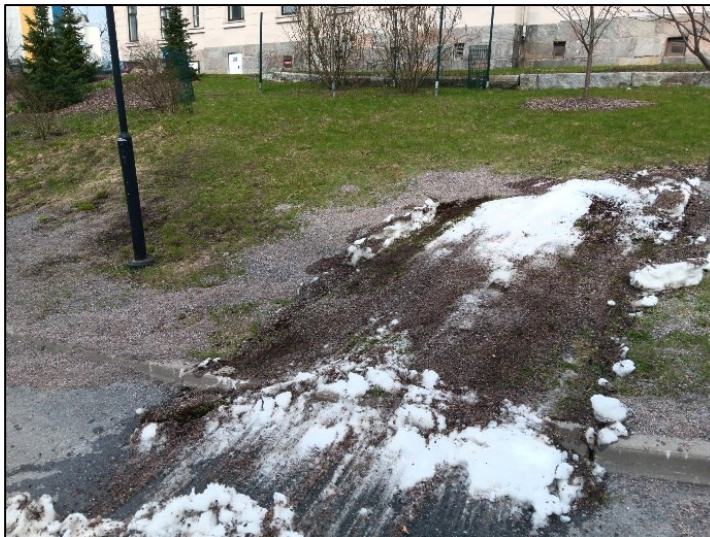
Kuva 34. Keväällä lumen sulaessa paljastuu nurmikkoja pilaavat hiekotussepelit (Kaarlela-Hernandez, 2024).
