Rintamamiestalon korjaussuunnitelma

Ammattikorkeakoulun opinnäytetyö
Rakennus- ja yhdyskuntatekniikka, insinööri (AMK)

Kevät 2025

Verner Jalon

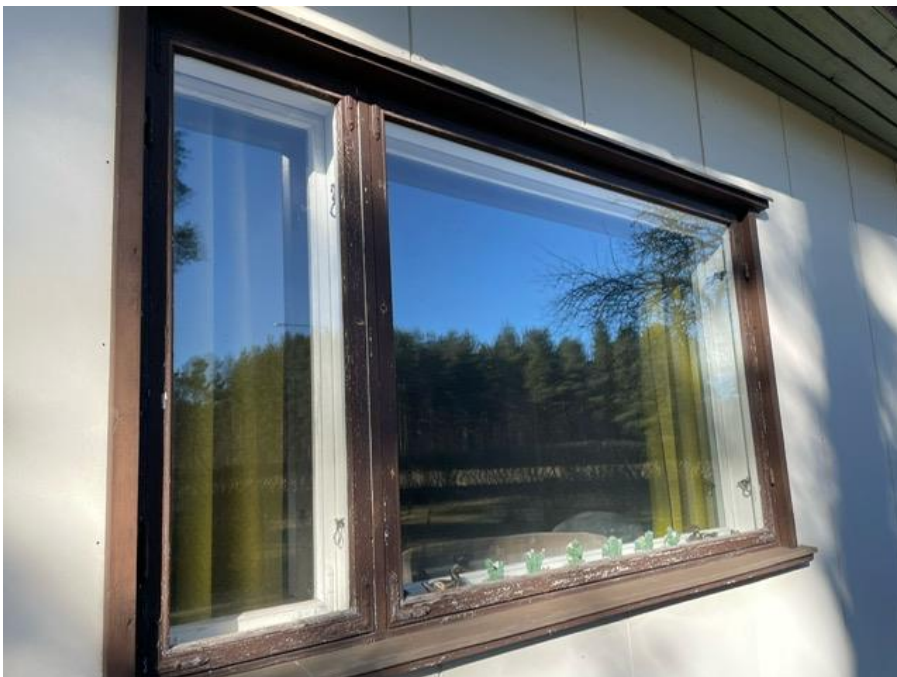
Kuva 10. Alkuperäinen ikkuna ulkopuolelta

Kuvasta havaitsee hyvin, että ikkunan ulkopuoliset osat ovat selvästi sään ja vuosien kuluttamia ja kaipaisivat uudistusta. Ulko- ovet ovat puurunkoisia ja lasiaukolla varustettuja. Ovien tarkkaa asennusvuotta ei ole tiedossa, mutta niiden arvioidaan olevan 1970- luvulta. Ovissa ei ole nykyaikaisia tiivistyksiä tai lämmöneristysratkaisuja, mikä heikentää niiden energiatehokkuutta. Ovien heikompaa lämmöneristystä kompensoi molempien sisäänkäyntien jälkeen olevat viileät kuistit, jotka estävät melko tehokkaasti kylmän ilman siirtymistä asuintiloihin. Kuvassa 11 on esitetty talon ulko-ovi.
