OPINNÄYTETYÖ - AMMATTIKORKEAKOULUTUTKINTO
TEKNIIKAN ALA

VANHAN HIRSIRUNGON HYÖDYNTÄMISMAHDOLLISUUDET

TEKIJÄ Arttu Koponen

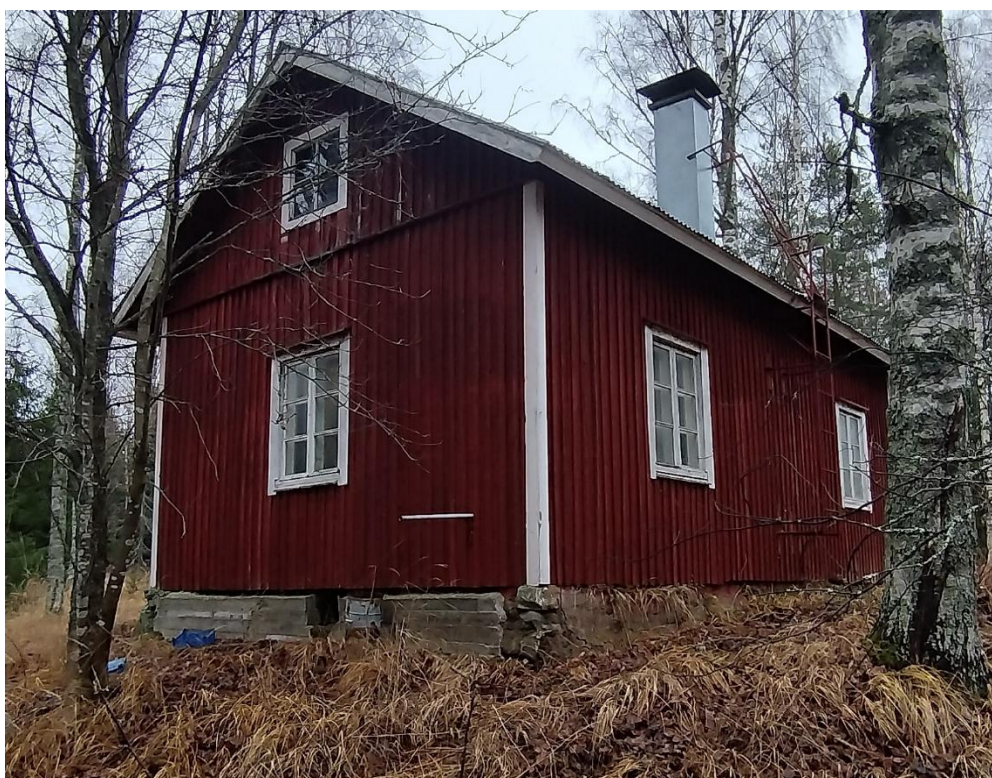
Rakennus siirtyi tilaajan omistukseen metsätalakaupan yhteydessä, mutta sen historiasta ei saatu tietoa, eikä piirustuksia ole olemassa. Ainoina lähtötietoina oli, että talo oli myyty purkukuntoisena ja ollut tyhjiällä lähes 10 vuotta. Koska talon rakennusvuosi ei ollut tiedossa, se selvitettiin alueen rakennusvalvonnasta, jonka mukaan rakennus on valmistunut 1950-luvulla. Rakennuksen koko selvitettiin mittaamalla rakennus. Rakennuksen koko on 8,5 × 5,4 m eli noin 46 neliometriä. (Kuva 12.)

Kuva 12. Esimerkkikohde ulkoa (Koponen 2025, CC BY-SA)

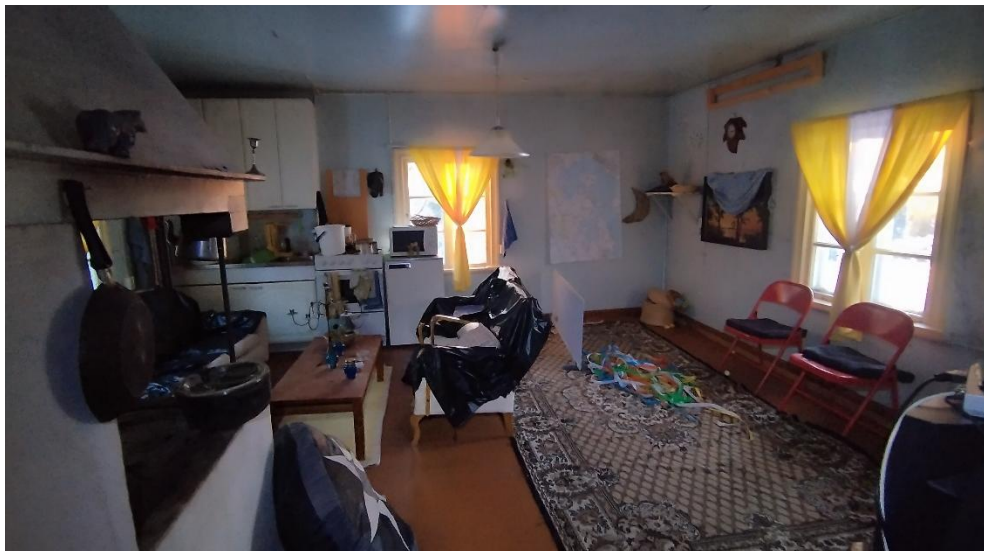
Harjakattoinen, yksikerroksinen rakennus on toiminut aikaisemmin asuinrakennuksena, mutta ollut tyhjiällä viime vuosina. Talon lämmitys on toteutettu suurikokoisella uunilla sekä yksittäisillä sähköpattereilla, mutta sähköliittymä on sittemmin poistettu käytöstä. Viemärointiä tai märkätiloja rakennuksessa ei ole. Talon sisällä oli edellisen asukkaan kaikki tavarat siististi paikoillaan odottamassa seuraavaa asukasta, joten kyseessä ei ollut ihan ränsistynyt talo (Kuva 13). Rakennuksessa on tuuletettava alapohja. Talo on perustettu luonnonkivijalan päälle, mutta perustuksissa on paikoin myös betonia. Ulkoseinät ovat kantavilta rakenteiltaan hirsirunkoisia. Rakennuksen väliseinät ovat puurankurunkoisia. Sisäseinien verhoukseen on huonekohtaisesti käytetty huokoista puukuitulevyä tai oksamassapahvia. Ulkopuolella on lautaverhous, minkä vuoksi hirsirunko on lähes kokonaan piilossa. Tarkastuksessa havaittiin, että hirret ovat näkyvissä vain ullakkotilassa sekä kylmän eteisen sisäpuolella ulko-oven ympärillä. Näkyvillä olevat hirret vaikuttivat olevan silmämääräisesti hyväkuntoisia.

Kuva 13. Esimerkkikohde sisältä (Koponen 2025, CC BY-SA)

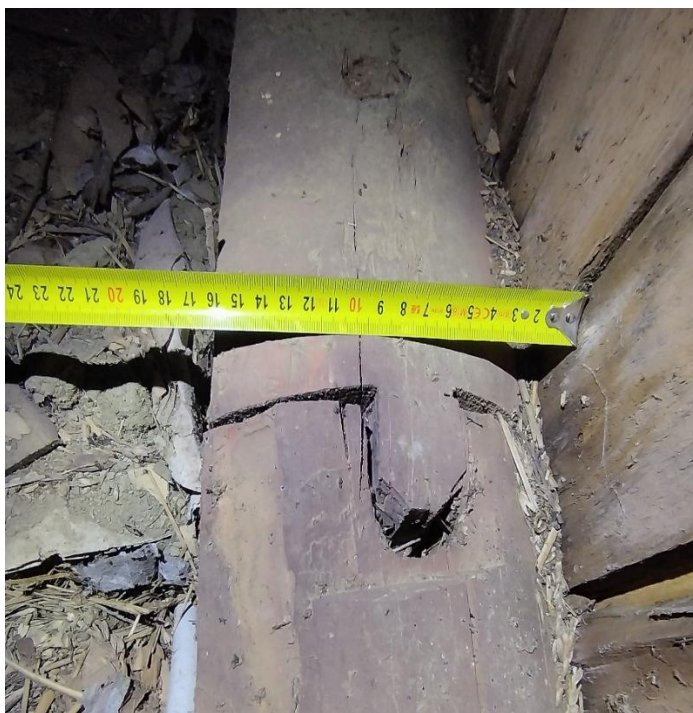
Ullakkotilasta näkyvien hirsien perusteella pystyttiin arvioimaan hirsien paksuus, käytetty jatko-tyyppi ja vaarnatapitusten määrä. Hirsien paksuus mitattiin ja se vaihteli 130–160 mm välillä. Hirsien liitoskohtien tyyppi on suorapuskuliitos, jossa toisen hirren päässä on hahlo ja toisen hirren päässä hahloon sopiva pää. Hirsistä havaittiin myös yksittäisiä vaarnatapituksia, jotka sitovat hirret toisiinsa. Vaarnatappien määrä vaihteli ja joissakin kohdissa niitä puuttui kokonaan. Lisäksi havaittiin merkkejä pienistä halkeamista jatkosten kohdalla, mutta niillä ei kuitenkaan ole vaikutusta hirsien hyödynnettävyyteen. (Kuva 15.)

Kuva 15. Hirsi ullakkotilassa (Koponen 2025, CC BY-SA)

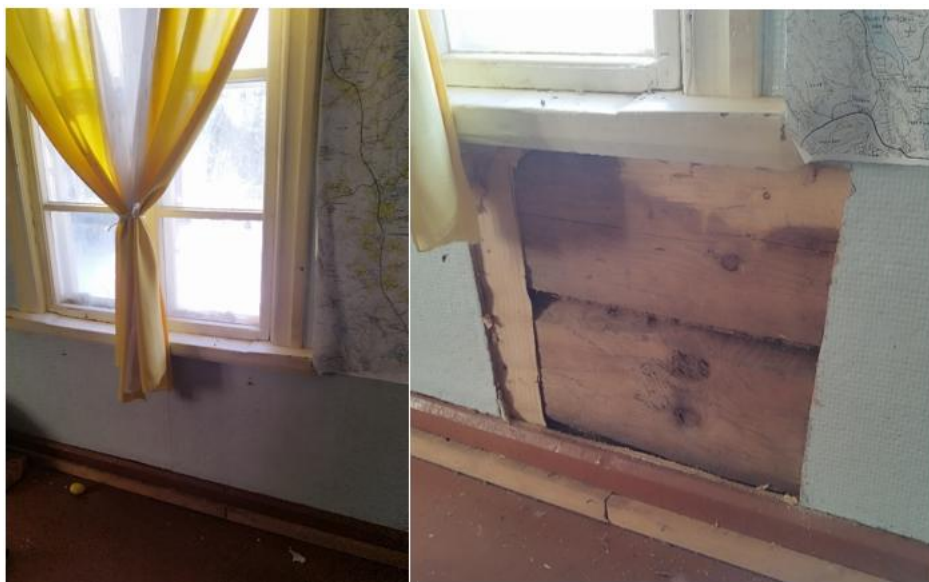
Kohteessa oli monia ikkunoita. Ikkunan alapuolen hirren kuntotutkimuspaikka valikoitui ulkovuorauksen lahovaurion kohdalle (Kuva 16). Ulkopuolen lahovaurioitunut alue ei tosin yltänyt sisäpuolen tarkasteluaukunan kohdalle asti (Kuva 17). Tarkasteluaukosta näkyvistä hirsistä ei löytynyt silmällä havaittavia vaurioita, paitsi että hirren pintaa oli veistetty ikkunan karmin alapuolelta (Kuva 16).

Kuva 16. Ikkunan alla oleva hirsi (Koponen 2025, CC BY-SA)

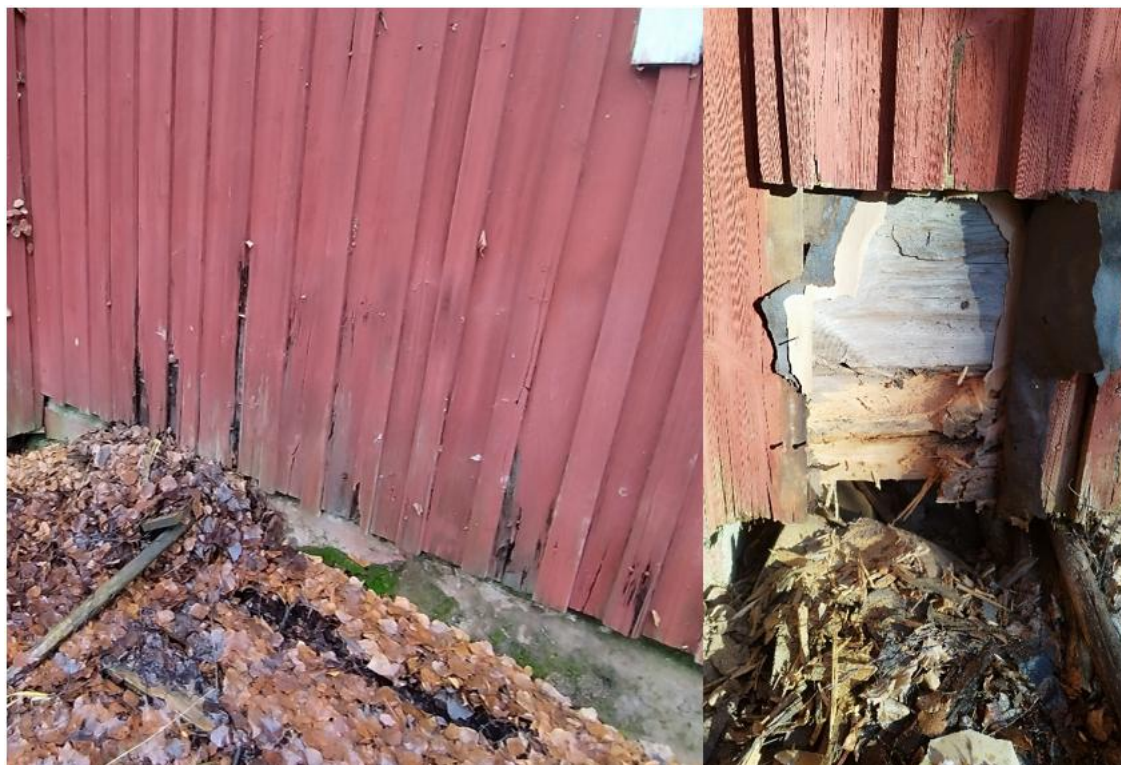
Alimman hirren kuntoa tutkittiin eri puolilta rakennusta ja sen todettiin olevan yllättävän hyväkuntoinen. Ainut huomattava vauriokohta löytyi lahonneen ulkovuorauksen kohdalta (Kuva 17). Kuntoa tutkittiin piikin avulla ja todettiin, että lahovaurio on edennyt yli hirren puolen välin eli koko hirsi tai

Kuva 17. Laho ulkovuoraus ja alimman hirren tutkimukset. (Koponen 2025, CC BY-SA)

vähintään osa siitä kannattaa vaihtaa. Jos rungosta tekee saunarakennuksen, alimman vaurioituneen hirsikerroksen voisi poistaa kokonaan edellyttäen, että rakennuksen sisäkorkeus on riittävä.

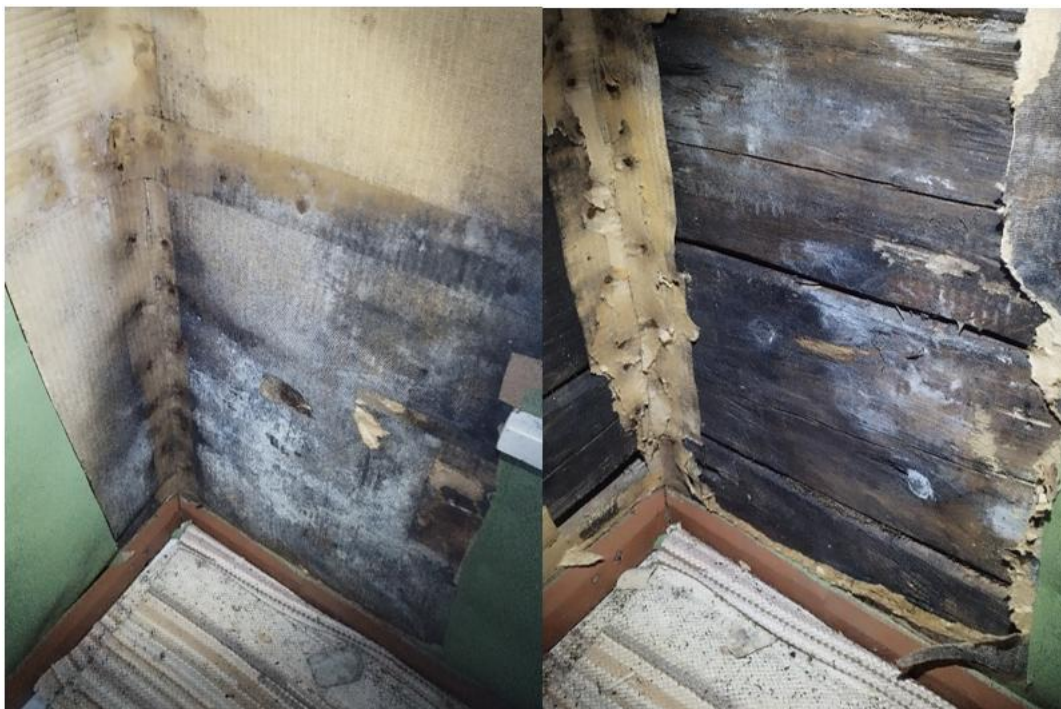
Hirsirungon suurimman ongelman eli sisäilman tunkkaisen hajun lähde löytyi. Hirsirungon sisäpuolella olevan oksamassapahvin sisäpinnalla vaurio ei ollut havaittavissa, mutta ensimmäisen kerroksen poiston jälkeen vaurio tuli näkyviin. Hirret ovat pahasti mikrobivaurioituneet ja haju oli sen mukainen. (Kuva 18.) Vaurion syvyyttä pyrittiin selvittämään ja todettiin, että vaurio on luultavasti vain hirren pintakerroksissa. Tarkkaa vaurion syvyyttä ei kuitenkaan selvitetty vaan johtopäätös tehtiin sen perusteella, että hirret eivät olleet pehmeitä ja vauriota ei ollut havaittavissa hirsirungon ulkopuolen tutkimuksissa (Kuva 19). Hirsien sisäpuolen vaurio on aiheutunut luultavasti siitä, että lämmin ja kostea sisäilma on tiivistynyt hirren kylmään pintaan. Tiivistynyt kosteus on rasittanut hirren pintaa pitkään ja vaurio on päässyt rauhassa muodostumaan näin laajaksi. (Kuva 18.) Näin suuri vaurio on merkittävä hirsirungon uudelleenikäytön kannalta. Vaurio on vaikea korjata, koska mikrobit ovat voineet levitä laajalle alueelle, ja hirsiiin tarttunut haju on vaikea poistaa.

Kuva 18. Vaurioitunut hirsinurkka (Koponen 2025, CC BY-SA)

Hirsirungon ulkopuolinen tarkastelu kohti valittiin pahiten vaurioituneen hirsinurkan kohdalta (Kuva 18). Kyseessä on myös ulkoverhouksen ja maanpinnan välisen etäisyyden matalin kohta eli noin 10 cm. Hirsirunko vaikutti tarkastelukohdasta erittäin hyväkuntoiselta, eikä edes alin hirsi ollut laho, vaikka rungon sisäpuolella oli merkittävä vaurio. Koska tarkastus tehtiin pistemäisesti, rungon todellista kuntoa ei pystytty arvioimaan. Todellisen kunnon selvitys vaatii koko ulkoverhouksen purkamisen. (Kuva 19.)

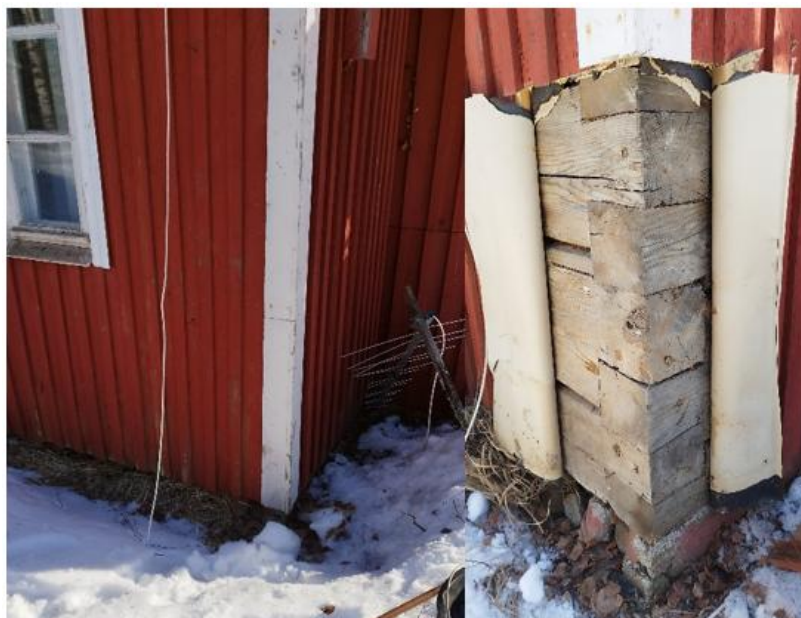
Kuva 19. Vaurioitunut hirsinurkka ulkopuolelta (Koponen 2025, CC BY-SA)

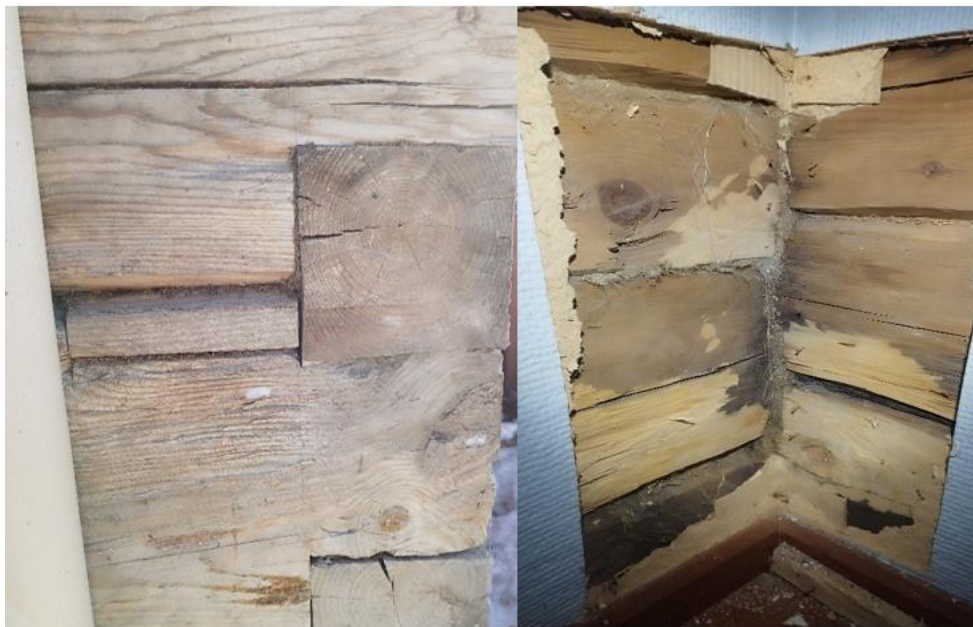
Koska hirsirunko on vielä suurimmilta osin rakenteiden peitossa, on todennäköistä, että siinä on odottamattomia hirsien jatkoskohtia, korjauspaloja ja muita vaurioita kuten kuvassa (Kuva 20). Vaikka kuvassa olevat ongelmat eivät ole merkittävään suuria ne vaikuttavat silti projektin kannattavuuteen, koska rungosta tutkitut alueet olivat hyvin pieniä. Veistojäljet ovat luultavasti tehty jo aikaisemmin vaurioituneen pinnanpoiston takia tai runkoa on suoristettu, jotta sisäverhouslevy on saatu asennettua ilman, että siihen jää epätasaisuutta (Kuva 20).

Kuva 20. Hirren korjauspala sekä vaurioituneita ja jälkeensä veistettyjä hirsii. (Koponen 2025, CC BY-SA)
