**1950-LUVULLA RAKENNETUN PIENKERROSTALON KELLARIN  
KOSTEUSONGELMIEN KORJAAMINEN**

Aleksi Rähä  
Opinnäytetyö  
Kevät 2015  
Rakennusalan työnjohdon  
koulutusohjelma  
Oulun ammattikorkeakoulu

## 2-kerroksisen asuintalon tarkastus

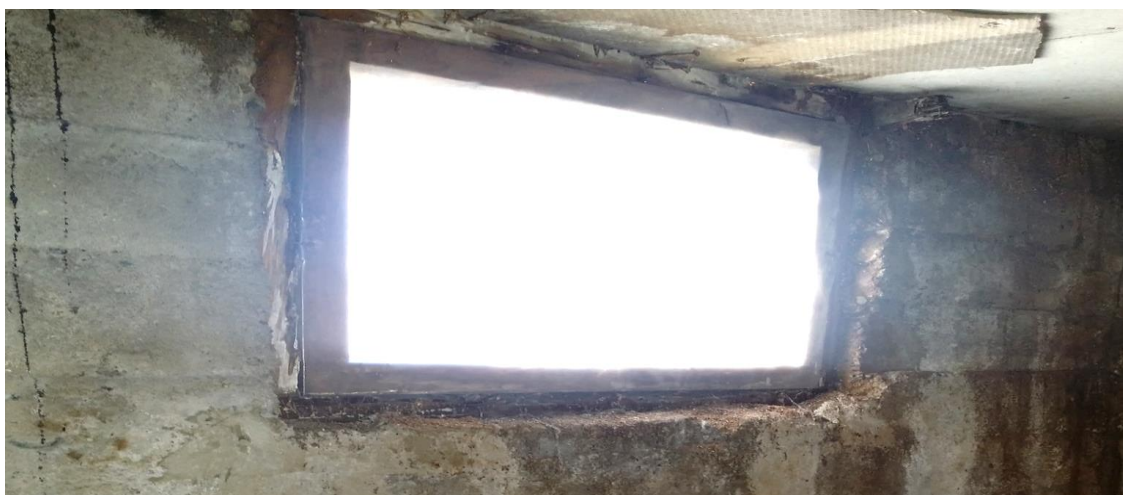
Kellarin seinissä ei ole käytetty veden- tai lämmöneristettä, eikä talon ympärillä ole salaojia. Pesuhuonetta ja saunaa lukuun ottamatta jokaisessa tilassa on vähintään yksi, 1-lasinen, pieni ikkuna. Ikkunoita ei ole suojattu ulkoa ja ulkopuoliset pellitykset sekä listoitukset puuttuvat niistä kokonaan. Teknisen tilan sekä varastointitilojen seinissä on näkyvillä kosteusjälkiä, varsinkin ikkunoiden kohdalla kosteusjäljet ovat selkeät. Kuvasta 3 näkyy selvästi, kuinka kosteutta on kellarin ikkunoiden ympärillä.

KUVA 3. Kellarin ikkuna

Kellarin sisäseinistä irrotetaan kaikki pinnoitteet kuten laatat sekä mahdolliset veden- tai lämmöneristeet. Seinät puhdistetaan ja ne kuivataan, jos se on tarpeen. Halkeamat sekä lohkeamat paikataan, minkä jälkeen seinäpinnat tasoitetaan ja rapataan maanalaisille seinille sopivilla tuotteilla. (16.) Kellarin ikkunat vaihdetaan uusiin ja ulkopuolelle tehdään tarpeelliset pellitykset ja listoitukset. Ikkunoiden karmien ja seinän välinen tila tiivistetään huolellisesti. (17.)

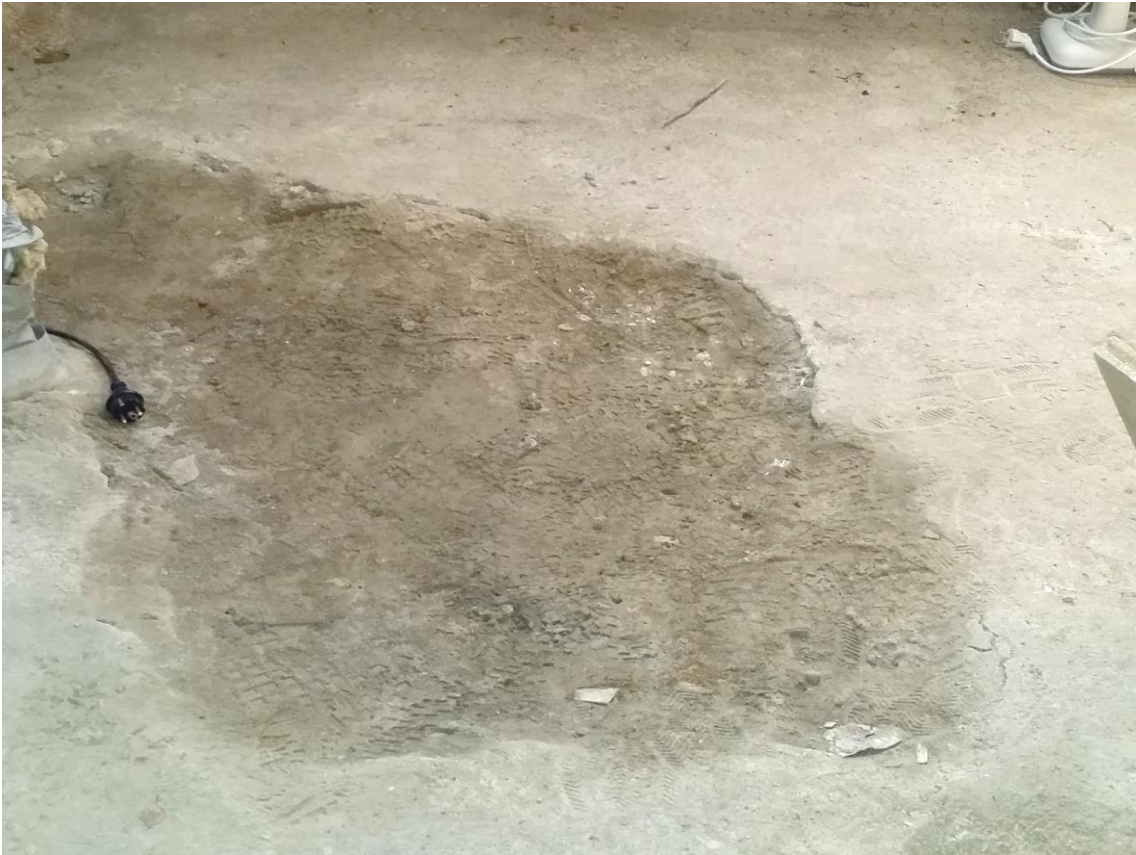
Kellarin maanvarainen betonilattia on osittain lohkeillut ja murtunut. Kuvassa 4 on varastointitilan lattia, jossa betonilattia on murtunut täysin. Betonilattian alla ei

ole käytetty minkäänlaista kapilaarikatkoa katkaisemaan kapilaarista veden nousua. (14, s. 19.)

*KUVA 4. Murtunut kellarin lattia*

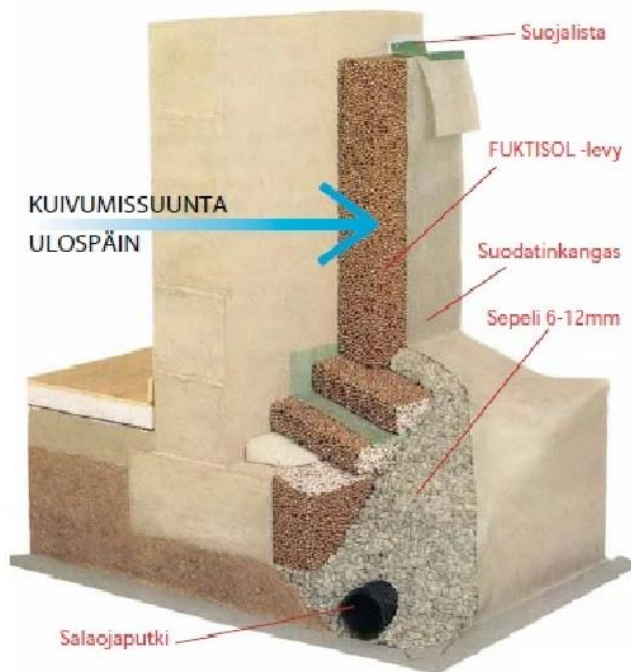
Kuvassa 5 on leikkauskuva korjatusta kellarin seinästä.

*KUVA 5. Salaojittava lämmöneriste asennettuna*

Perusmuurin halkeamat ja lohkeamat paikataan ja sen jälkeen asennetaan vedeneriste ja lämmöneriste perusmuurin ulkopuolelle. (14, s. 7.) Veden- ja lämmöneristys tehdään salaojittavilla lämmöneristeillä. Salaojittavan lämmöneristeen etu on, että se toimii hyvin kohteissa, joissa kapilaarista nousua esiintyy. Kyseinen tuote mahdollistaa myös sen, että salaojakaivannon täytöt voidaan tehdä suurilta osin kaivuumassoilla. (15.)

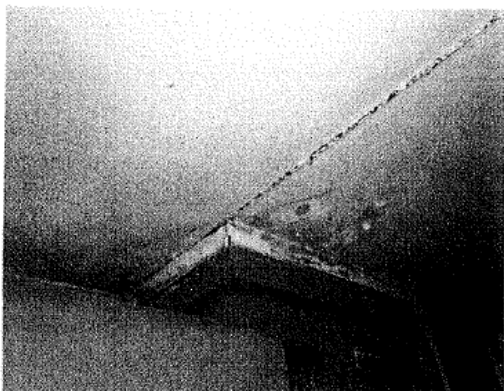
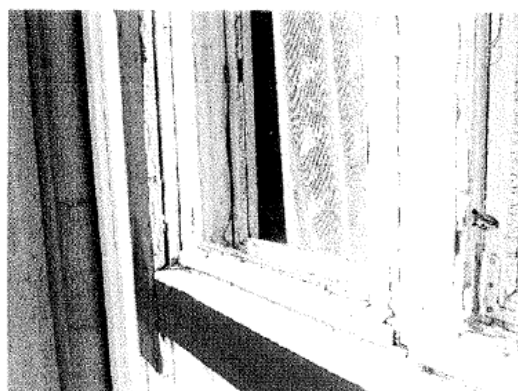
1-2. Piha(varasto)rakennus heikkokuntoinen mm ikkunoissa/ovissa, julkisivussa kunnostamista, paikoin kattovuodon jälkiä

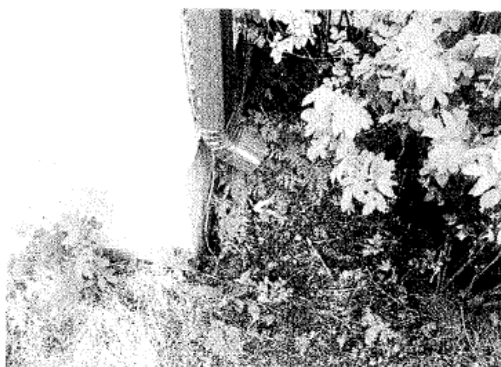
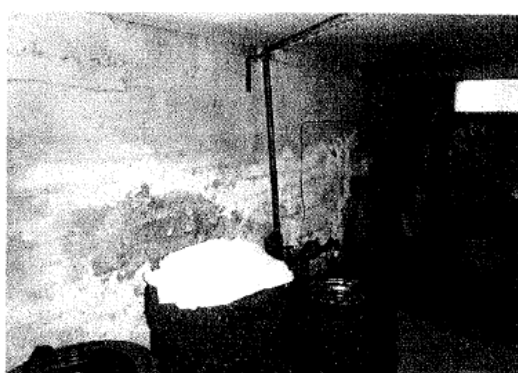
Vika, puute Rakennuksen sadevesipoistoista loiskekourut tvs puuttuu (sade- ja sulamisvedet vietävä 4-5 m rakennuksesta. Rakennusvierustan kallistus paikoin tasaiset/puutteelliset (kallistussuosistus 1:20/3metrille). Rakennuksessa ei ole salaojitusta, kellarissa seinäalaojat/lattia ko hetkellä kosteina. Sokkelpintaan patolevy tvs vesieristys ja perustusten salaojitus, etenkin jos kellarissa asuintiloihin verrattavia tiloja (ko hetkellä sauna ja pesuhuone, muut tilat ko hetkellä varasto- tai teknillisinä tiloina) (kuva 3)

3-4. Loiskekurut tvs osin puuttu, sokkelijuuren kallistus 4. Sokkelipinnassa paikoin pintahilseilyä

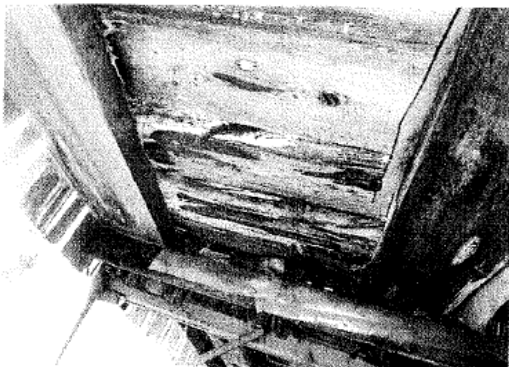
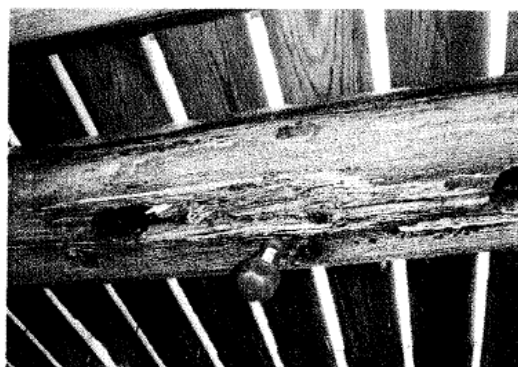
5-6. Katusivun avoterassilla puuoissa/kantavissa puuosissa laho- ja mikrobivaurioita

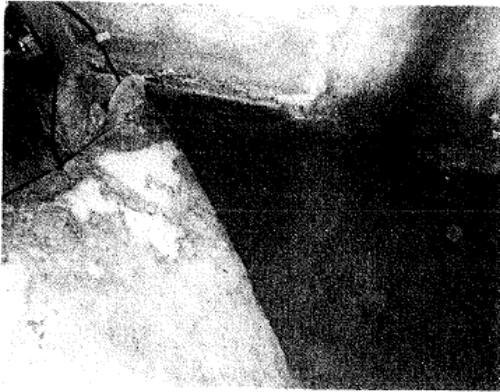
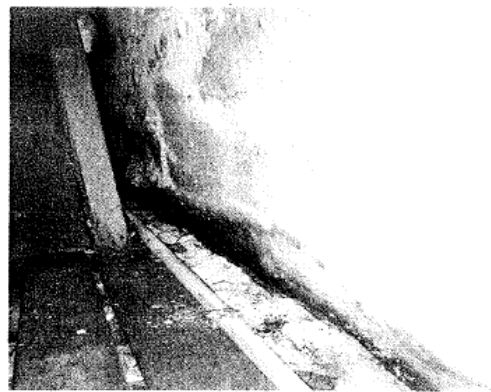
Vika, puute Kellarissa alapohjassa (kellarilattiassa) kohonneita kosteusarvoja, pinnassa ja irtomuovimattojen alla kosteusjätkä/-vika. Paikoin lattian betonilatassa lohkeamia/aukko (maapohja näkösilällä)

7-8. Alapohjassa (kellarilattiassa) kohonneita kosteusarvoja ja paikoin betonilaatassa halkeamia

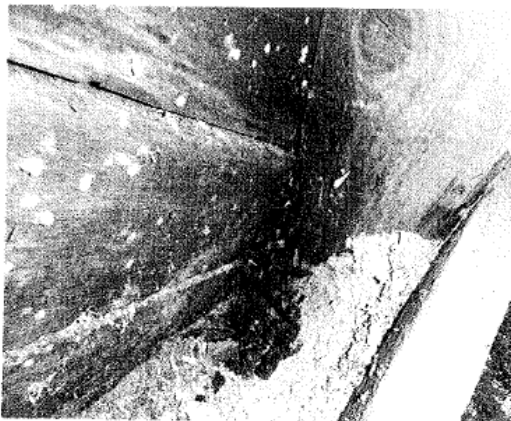
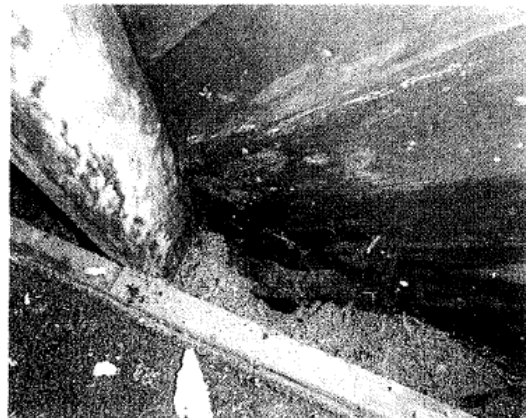
Vika, puute Ulkoseinissä paikoin muhapainumia (ylä- välipohjatasot ja ikkuna-alustat). Yläpohjatasossa paikoin em painumien lämpövuodon/kosteuden tiivistymisen seurauksena syntyneitä laho- ja mikrobivaurioita. Rakenteen ulkopinnassa em bitumihuopa, verkko, rappaus; tuuletusta ei ole. Rappauspinnassa mutama hiushalkema ja maallpinnassa kunnostamista.

9-10. Ulkoseinissä paikoin mikrobi ja lahovikaa lämpövuodon/kosteuden tiivistymisen seurauksena (mm yläpohjatasossa)

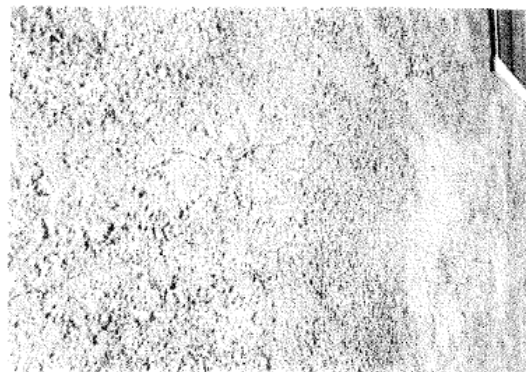
11-12. Ulkoseiniin ruiskutettua urea-vaahtoa 70-luvulla (valkoinen vahto). Rapauksessa muutamia hiushalkeamia.

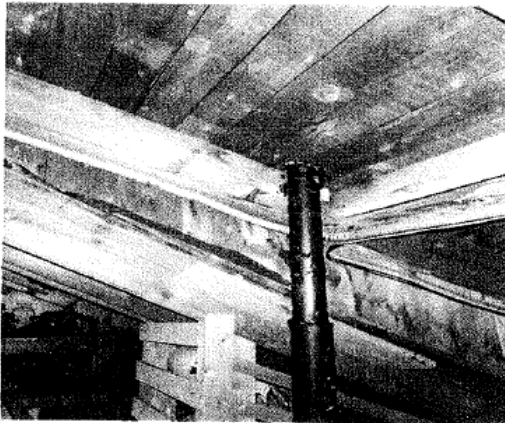
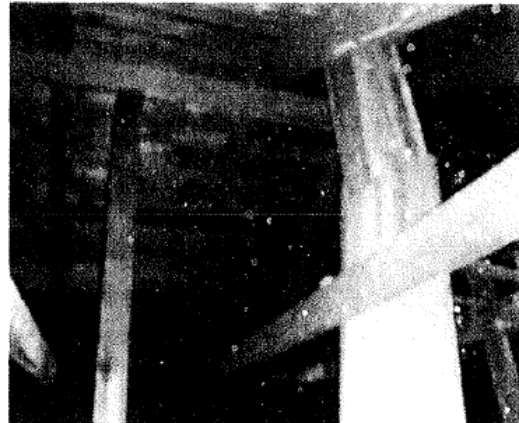
13-14. Ullakolla viemärin tuuletusputken ja iv-putkien erityis, piipun lämm, öneristys (palovilla tvs) suositeltavaa

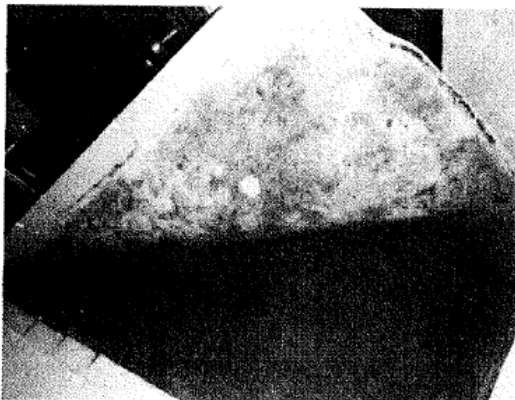
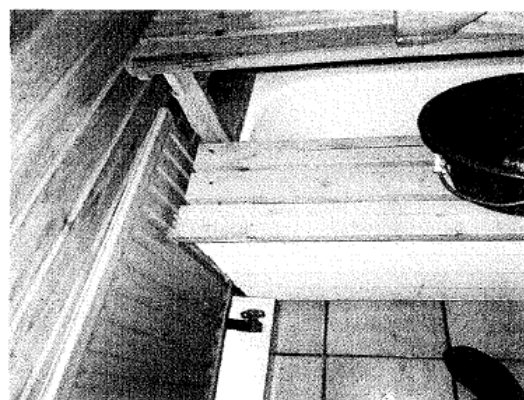
Vika,puute Tilojen lattiassa ja seinäalaoissa kohonneita kosteusarvoja(kts em perustukset/alapohja).Laatitukset tehty osin ilman kosteussulkuja tvs.

15.-16. Kellaripinnoissa paikoin kosteuden aiheuttamia vikoja. S/peh-alaosissa kohonneita kost. arvoja, amme lauteiden alla?

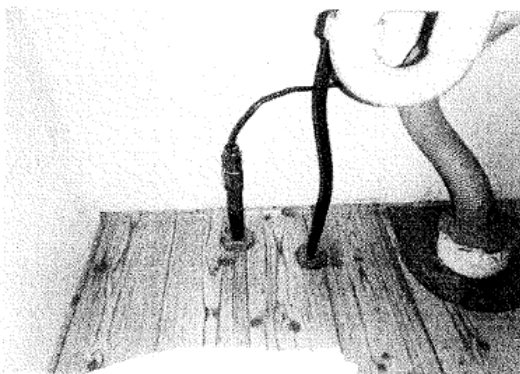
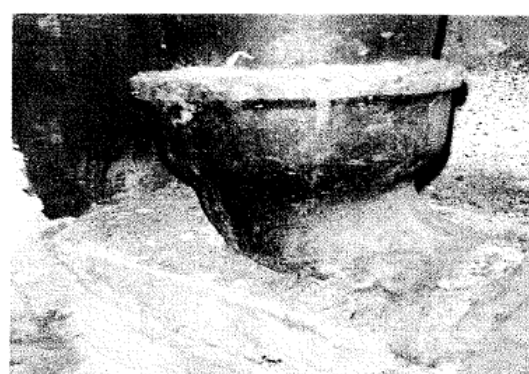
Vika,puute Viemäreissä(näkyvillä osilla) kellarissa paikoin hiushalkeamia(valurautaviemärien keskimääräinen tekninen käyttöikä 50v tai enemmän ko putket 60v).Parissa hajulukossa teippiä liitoksessa?(kuva 18)

17-18. Rakennuksessa osin alkuperäisiä vesijohtoja 60v samoin viemärit, viemäreissä (näkyvin osin) 2-3 hiushalkeamaa
