KerrostaloHuoneiston korjaushanke

Opinnäytetyö
Huhtikuu 2015
Rakennustekniikka
Rakennustuotanto

Opinnäytetyön aiheena oli Tampereen keskustassa 1960-luvulla rakennetun kerrostalon asuinhuoneiston korjaushanke, jossa remontoitiin koko huoneisto uusiksi. Työssä seurataan hankkeen kulkua suunnitelmista toteutukseen saakka.

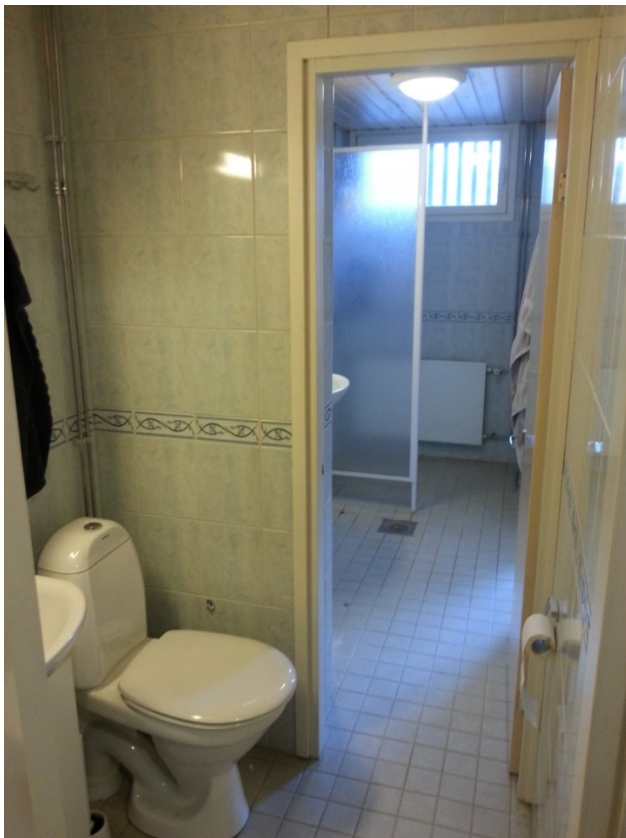
Kylpyhuoneessa pintamateriaalina on käytetty seinissä sekä lattiassa laattaa. Katto on paneloitu. Kylpyhuoneessa on wc-istuin, suihku, vesikiertoinen lämpöpatteri ja kaksi lavuaaria, joista toisen poistovesi ohjataan lattiakaivoon. Toinen lattiakaivo sijaitsee suihkun äärellä. (Kuva 3)

Kuva 3: Vanha kylpyhuone

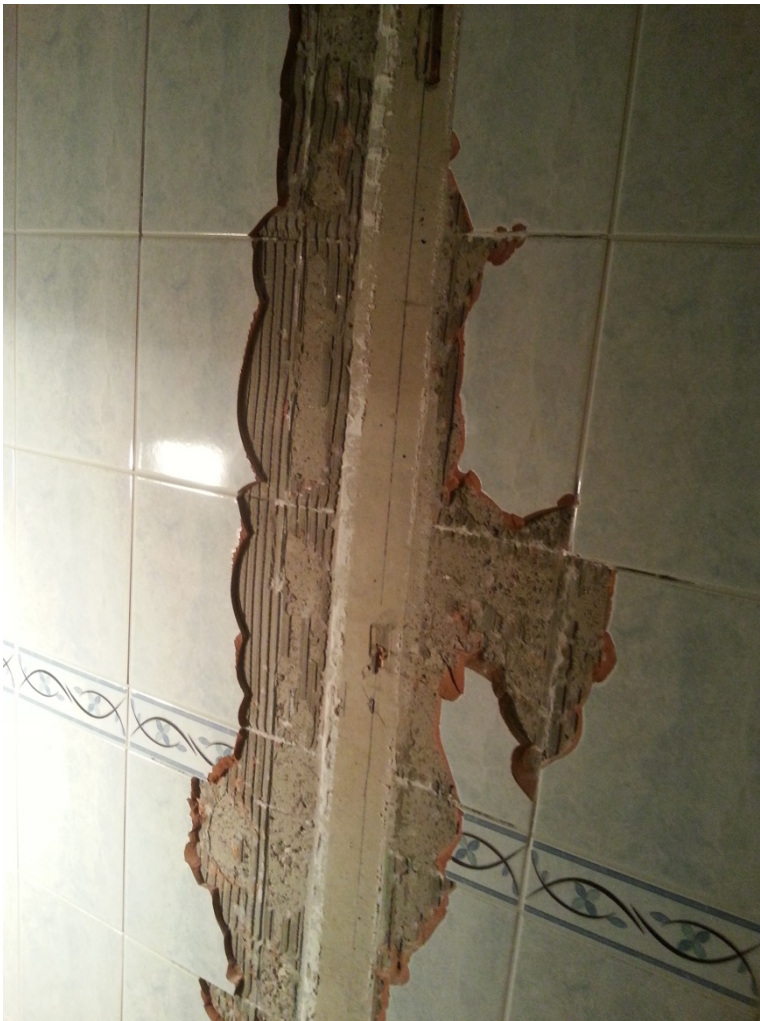
Toteutus koki heti muutoksen korjaussuunnitelmaan nähden, kun purkutöiden yhteydessä huomattiin kylpyhuoneen ja wc-tilan välisen oven karmien takana ollut vedeneristystä. Tämä havainto johti lisätarkasteluun, jossa huomattiin että vedeneristys puuttui kokonaan myös wc-tilan seiniltä. Koska suihkun siirtyessä uudessa suunnitelmassa wc-tilan roiske-etäisyydelle, tuli vedeneristys täydentää myös tämän tilan seinille. Vanha laatoitus tuli näin ollen poistaa wc-osalta, jotta vedeneristys saataisiin tehtyä. Koska muun tilan vedeneristyksen limitys ja uusien laattojen toteuttaminen samaan tasoon vaikutti hyvin vaikealta, päädyttiin koko kylpyhuoneen laatoitus ja vanha vedeneristys poistattaa kokonaan niin seinien kuin myös lattian osalta. Vanhat laatat piikattiin irti, kiinnityslaasti ja vedeneristys hiottiin pois kuppihiomakoneella jättäen tasainen pinta uudelle pinnalle.

Kuva : Vanhan välioiven karmien takaa ei löytynyt vedeneristystä

Tämän jälkeen toinen kylpyhuoneen johtavista oviaukoista täytettiin suunnitelmien mukaisesti suunnitelmien mukaan, kuitenkin vedeneristystä erikseen tekemättä.

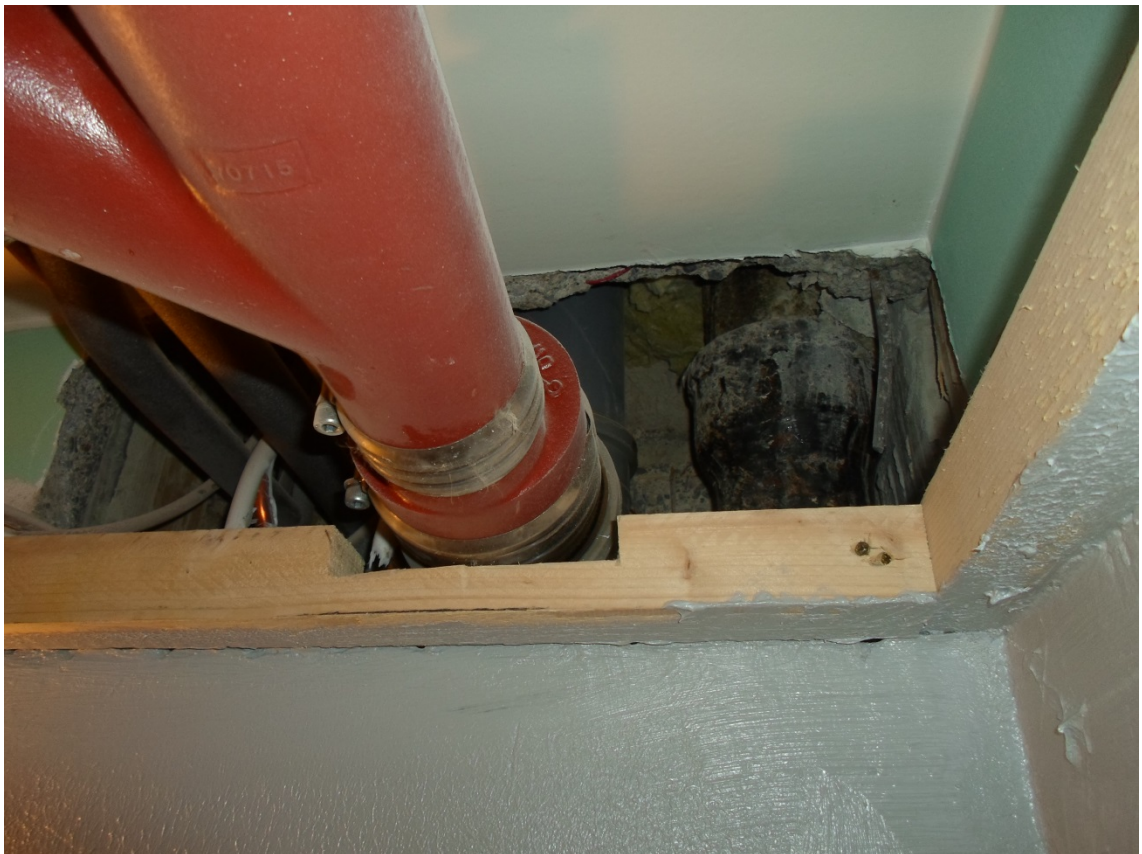
Alakaton purkamisen jälkeen huomattiin, että hormi, minne viemäri- ja käyttövesiputket johtivat, oli hyvin avoin, eikä näin täyttänyt vaadittuja palomääräyksiä. Koska hormi on taloyhtiön omaisuutta ja vastuulla, hormi täytettiin palomassalla taloyhtiön toimesta sen jälkeen kun tarvittavat putkityöt oli saatu valmiiksi.

Kuva: Hormi sivusta päin kuvattuna

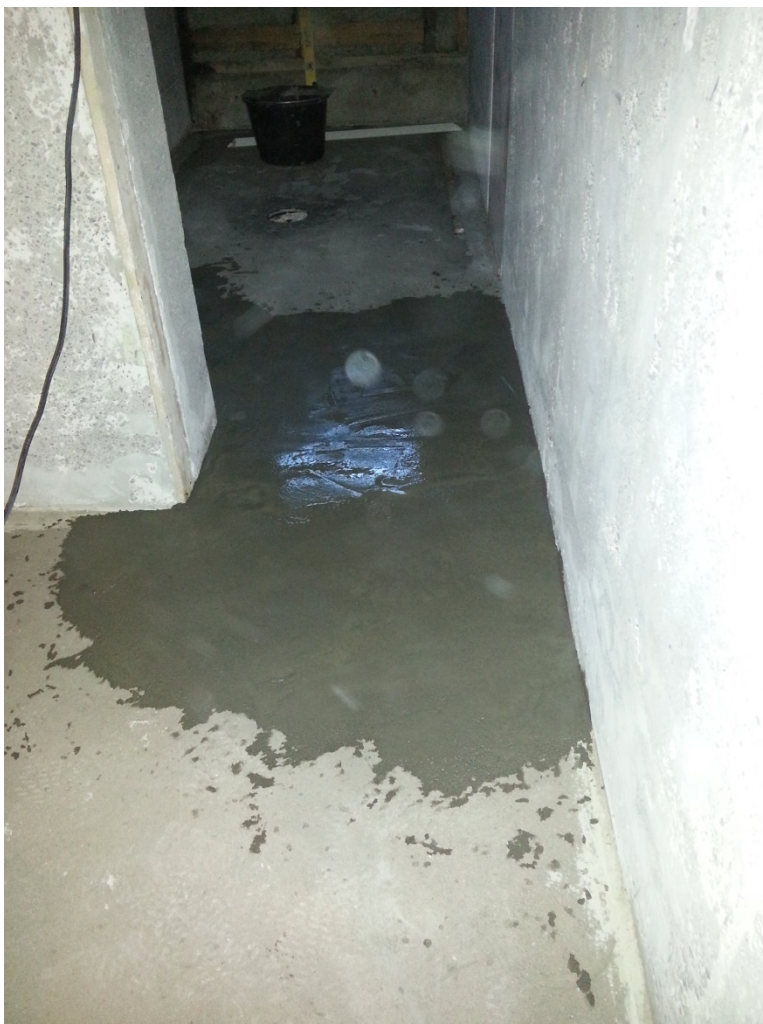
Lattiakaadot vaativat korjausta enemmän kuin aluksi oli suunniteltu. Suihkun sijainnin vaihtuminen aiheutti lattiakorkeuden nostamista paikoittain yli 30 mm. WC-tilan puo-

lolla lattiakaadot olivat myös puutteelliset lähtötilanteessa. Lattian korotettiin Weber-tuoteperheen lattiamassalla ja -tasoitteilla, niin että kaadot olivat vähintään suihkun ja viemärin läheisyydessä vähintään 1:50.

Kuva : Lattiakaatojen korotus

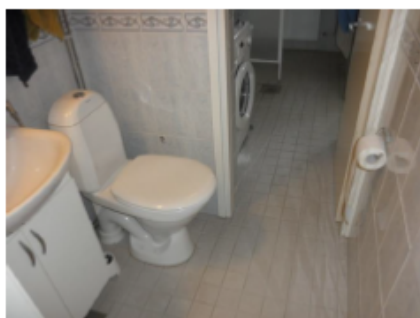
Kuva 1. WC-tila.

Yllä olevien asioiden osalta uuden laatoituksen suorittaminen vanhojen päälle ei ole este, mikäli materiaalivalmistajat antavat työhön luvan ja ohjeistuksen. Ko. kohteessa on tehty putkiremontti 2007-2008, tämän remontin aikaisista asiakirjoista käy ilmi, että pesuhuoneen laatoitus/vedeneristystuotteet on tehty weber.vetonitin tuotteilla, näin ollen on suositeltavaa että myös uusissa laatoitustöissä käytetään saman valmistajan tuotteita. On myös suositeltavaa, että ennen asennustyötä tiedustellaan weber.vetonitiltä työohjetta ko. työhön, jotta se tulee tehtyä materiaalivalmistajan työohjeiden mukaisesti.

Laatoitustöissä tulee noudattaa rakentamisen nykyohjeita ja määräyksiä sekä materiaalivalmistajien työohjeita, myöskään olemassa olevaa vedeneristettä ei saa vioittaa.

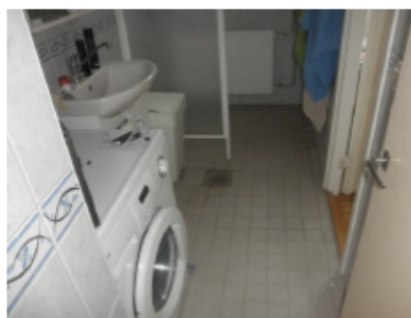
Kuva 2. Pesuhuone.
