OPINNÄYTETYÖ - AMMATTIKORKEAKOULUTUTKINTO
TEKNIIKAN ALA

JULKISIVUKORJAUKSEN TUOTANNONSUUNNITTELU SAIRAALAKOHOTESSA

TEKIJÄT Marika Leivonaho
 Lenni Matilainen

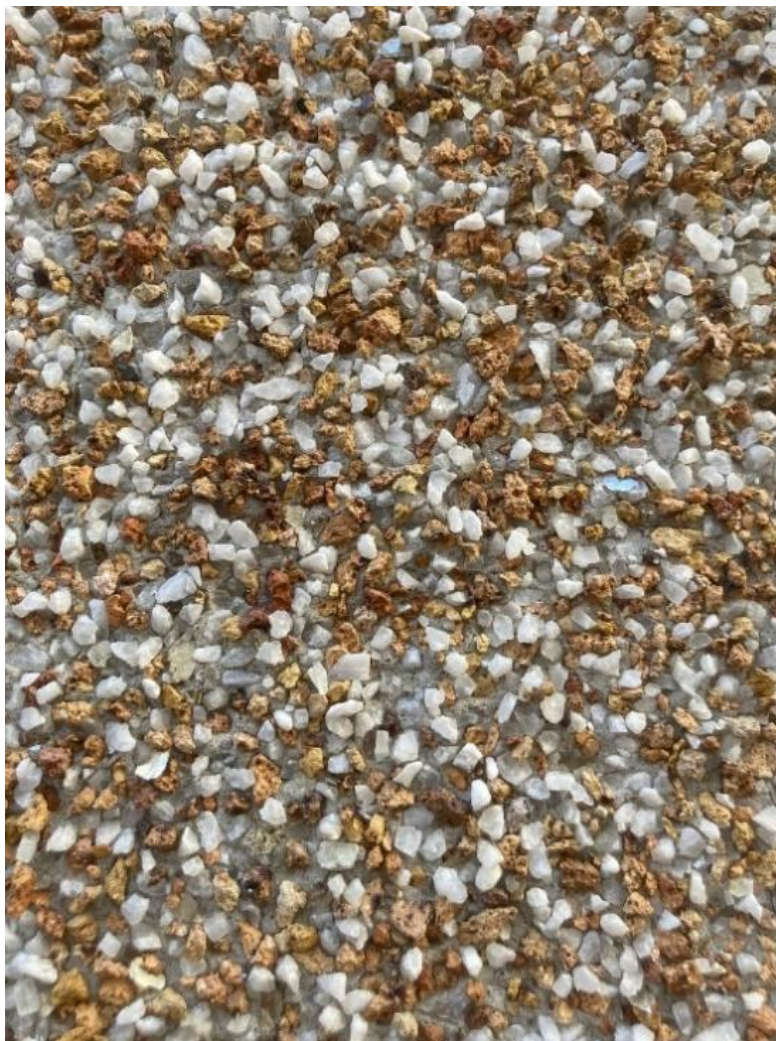
Kuva 3. Kohteen alkuperäinen terastirapattu pinta (Matilainen 2024)

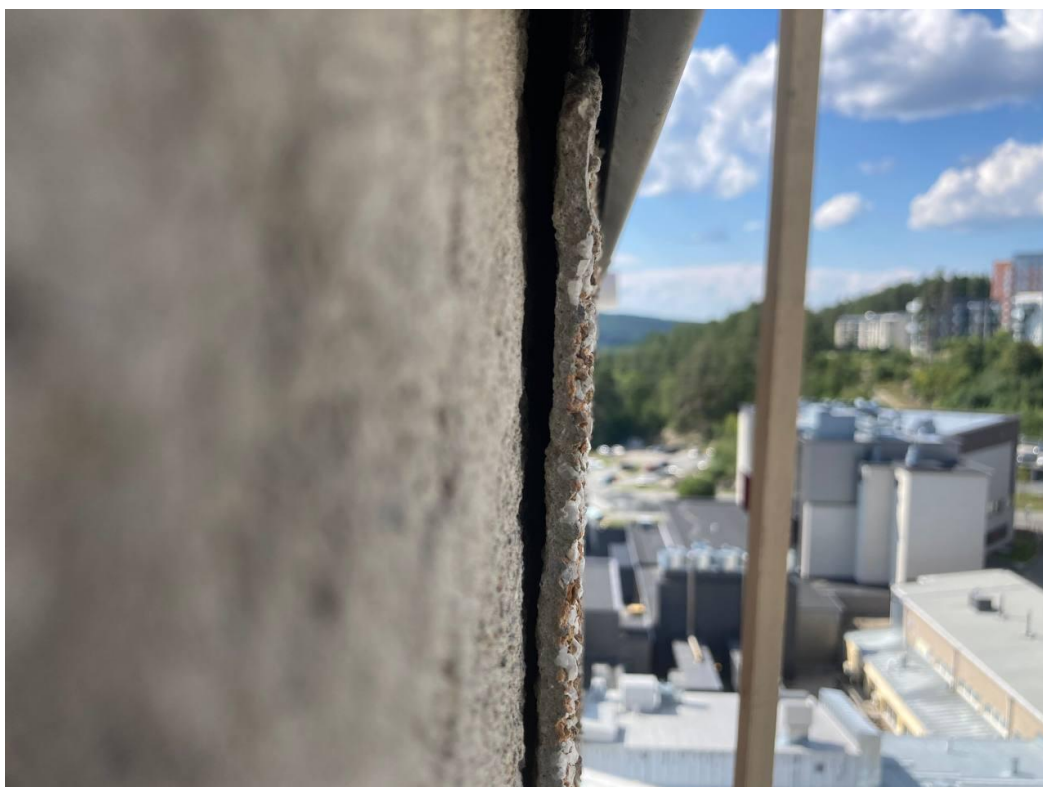
Kuva 4. Alustasta irti oleva rappaus (Matilainen 2024)

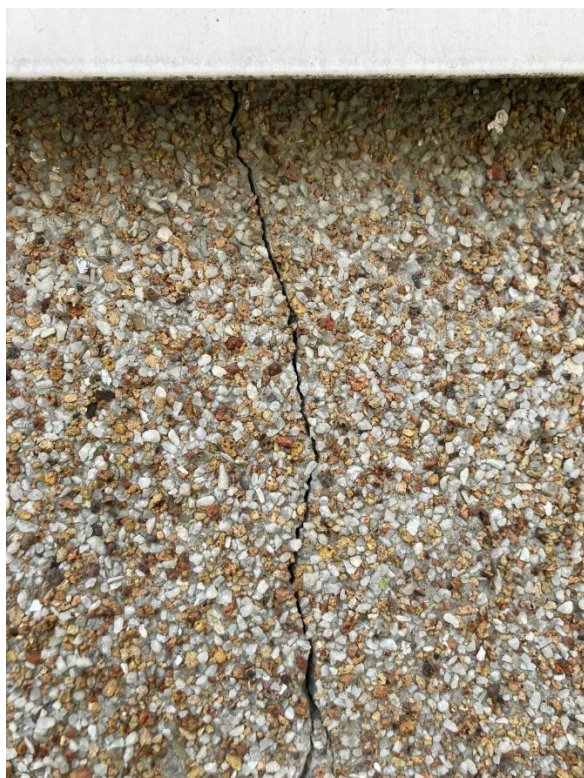
Kuva 7. Halkeamavaurio (Matilainen 2024)

Ennen varsinaista purkutyön aloittamista alapuolella oleva kattorakenne suojataan huolellisesti, jotta se ei vaurioidu työskentelyn aikana. Suojauksen jälkeen seinä käsitellään voimakkaalla pesuaineella, joka suihkutetaan pinnalle ja annetaan vaikuttaa ennen varsinaista pesua. Pesuaineen leviämisen jälkeen vaurioituneet kohdat (kuva 7) piikataan auki (kuva 8) tai tarvittaessa porataan injektointireikiä (kuva 9). Koska kyseessä on suojeltu julkisivu, piikataan vain tarvittava määrä pois, jotta alkuperäistä pintaa säilyy mahdollisimman paljon.

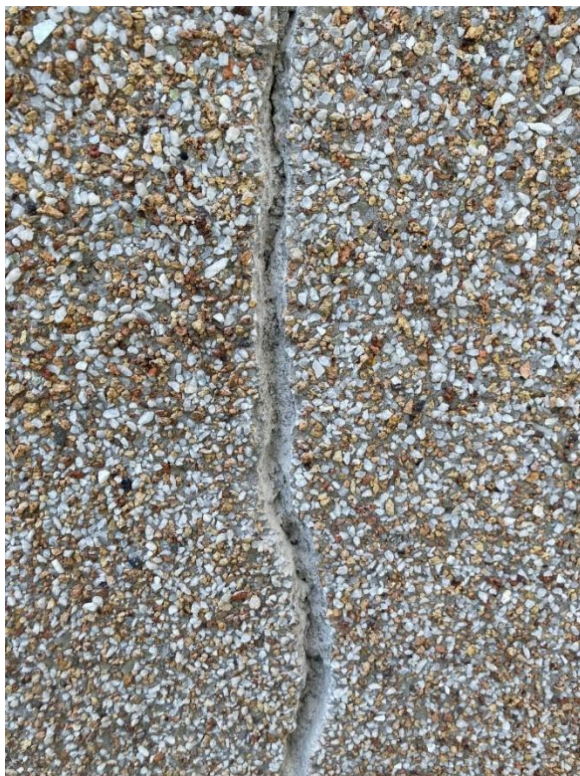
Kuva 8. Auki piikattu halkeama (Matilainen 2024)

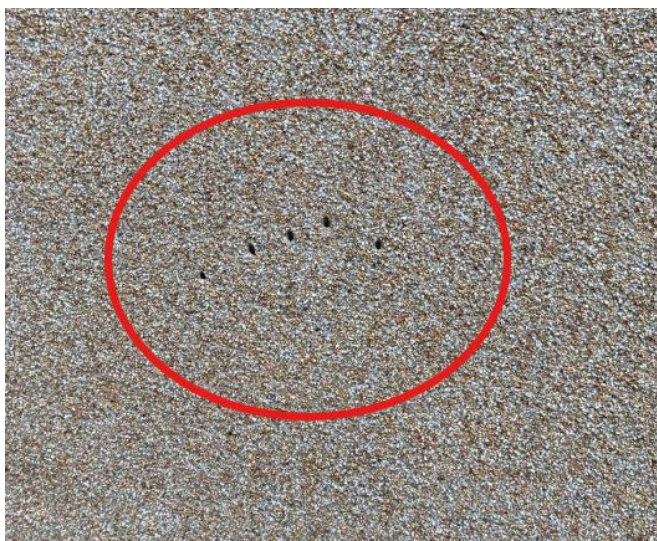
Kuva 9. Injektointireiät (Matilainen 2024)

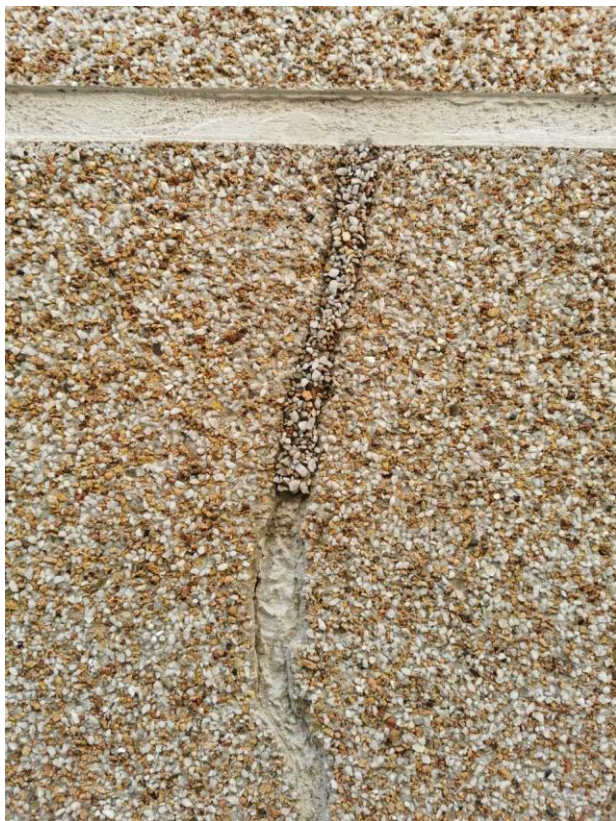
Kuva 11. Pintakerroksen tekoa pohjatäytön päälle (Leivonaho 2024)

Halkeamien pohjatäytöt tehdään rappauslaastilla huolellisesti niin, että pohjalaasti jätetään noin 5–10 mm etäisyyteen pinnasta (kuva 11). Tämä etäisyys mahdollistaa pintakerroksen kunnollisen kiinnittymisen ja kestävänn pinnan muodostumisen. Rappausalusta on kostutettava ennen rappaamista parhaan mahdollisen tarttuvuuden saavuttamiseksi. Täytöt tehdään noin 20 cm pitkissä osioissa, jotta laasti ei kuivu ja pysyy työstettävänä.

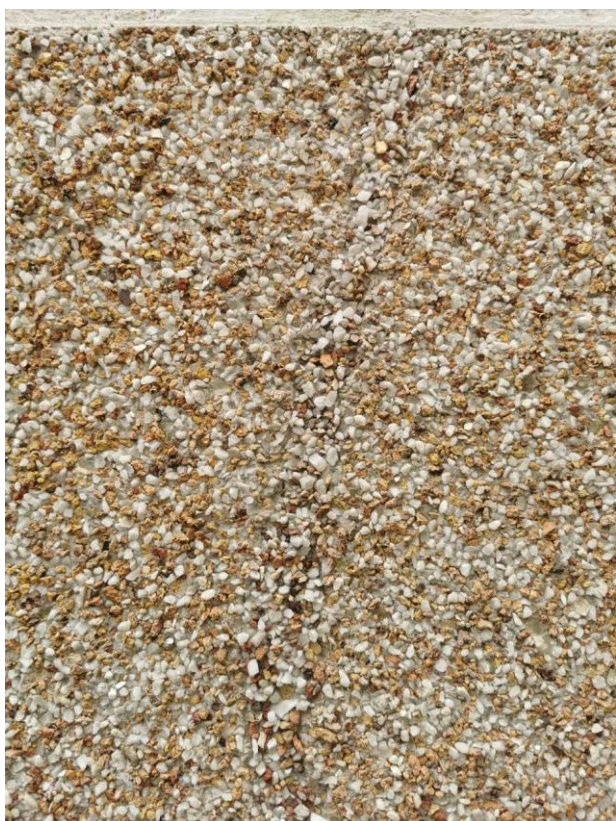
Kuva 12. Valmis, kuivunut pinta (Leivonaho 2024)

Seuraavaksi pintakerros tehdään käyttämällä pigmentoitua kiviliimaa, johon heitetään käsin terastipintaa muistuttava kiviseos, joka painetaan varovasti liimaa vasten (kuva 12). Tämä tuo pintaan alkuperäistä rappauspintaa muistuttavan tekstuurin ja ulkonäön. Kohteeseen sopivaa kiviseosta ei saa valmiina, vaan se tulee itse valmistaa työmaalla korjattavaan alueeseen sopivaksi. Kiviseoksen valmistamiseen käytämme hyödyksi kohteesta saatua purkutiiltä. Kiviliima pursotetaan noin 20 cm pitkissä osioissa, jotta työstettävyys säilyy. Rapatut kohdat jälkihoidetaan sumuttamalla kohtiin vettä noin 3 kertaa vuorokaudessa. Tämä kostutusprosessi varmistaa, että rappaus kuivuu tasaisesti ja estää halkeamien syntymistä.

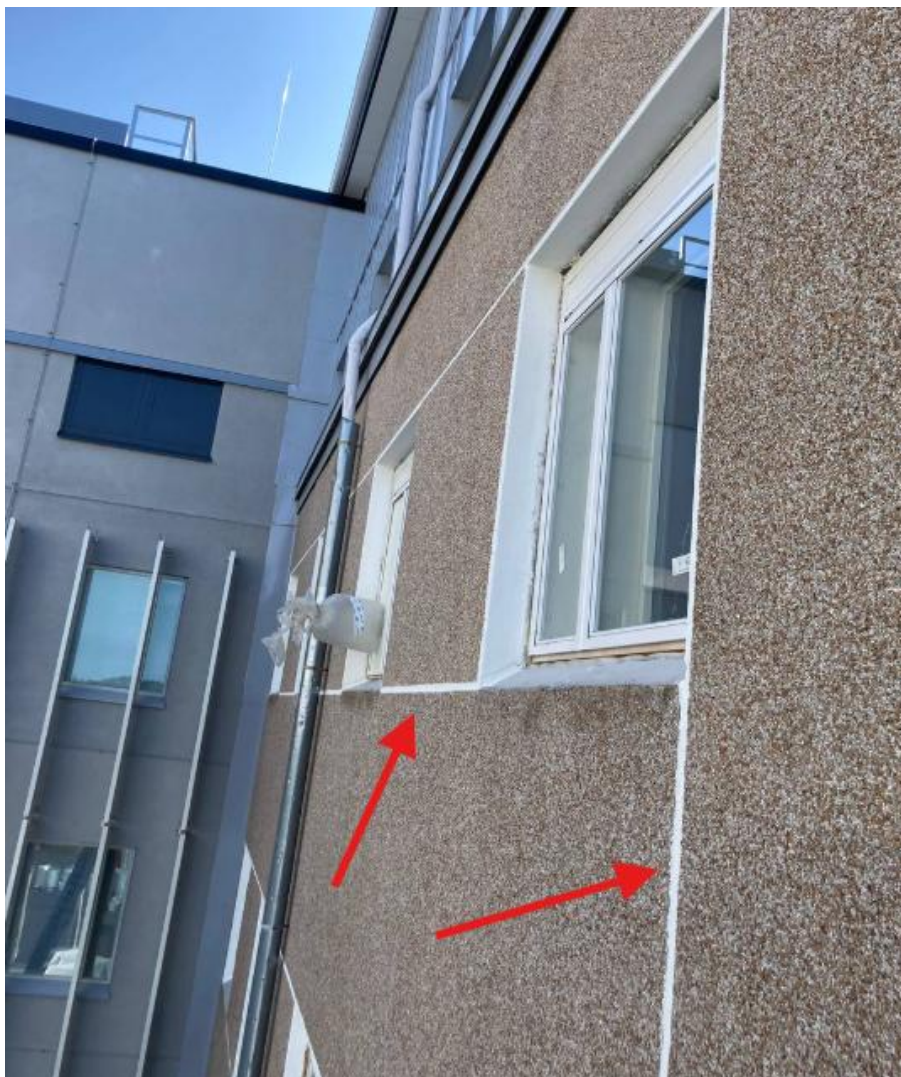
Kuva 13. Laastipintaiset urat (Matilainen 2024)

Laastipintaiset vaakasuuntaiset urat ikkunoiden ylä- ja alareunojen korkeudella viimeistellään maalaamalla ne kahteen kertaan (kuva 13). Maalaukseen käytetään julkisivuihin käytettävää silikaattimaalia, jolla on hyvä sääräsitusten kestävyys. Maalaus viimeistelee työn ja parantaa ulkonäköä sekä kestävyyttä pitkällä aikavälillä.

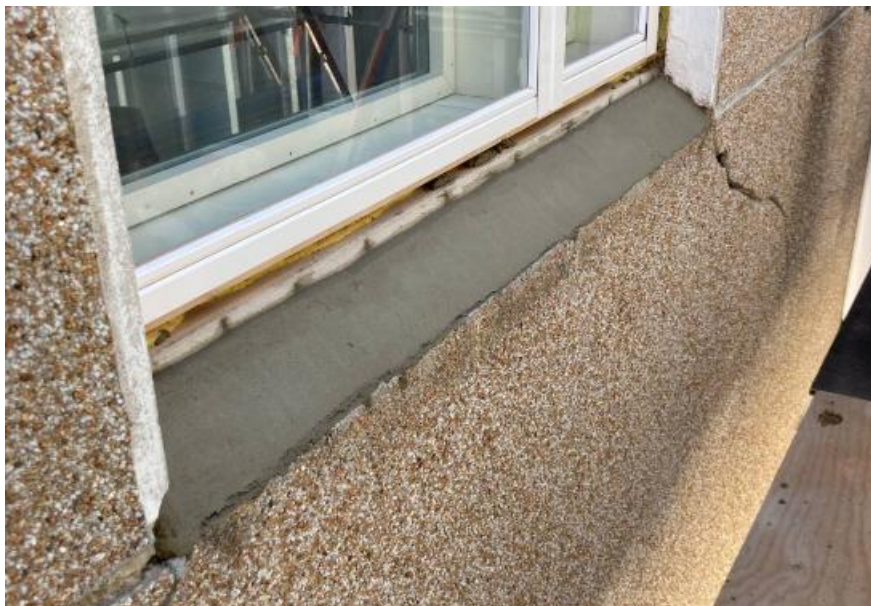
Kohteessa on havaittu halkeamia erityisesti ikkunoiden alareunan molemmin puolin (kuva 14), joka viittaa siihen, että vaurioiden taustalla on kallistamattomat ikkunapenkit. Koska ikkunapenkit olivat täysin tasaiset, vesi ei päässyt valumaan hallitusti pois, vaan se on ajan myötä kertynyt ja imeytynyt rakenteisiin. Tämä jatkuva kosteusrasitus, yhdistettynä Suomen vaihteleviin lämpö- ja kosteusiloihin sekä viistosateen vaikutuksiin, on heikentänyt julkisivua ja aiheuttanut halkeamien muodostumista. Näin ollen vauriot voidaan selittää sekä puutteellisella vedenohjauksella sekä pitkään jatkuneella säärasituksella.

Kuva 14. Korjattu ikkunapenkki (Matilainen 2024)

Ikkunapenkkiä korotusprosessi alkaa asentamalla apukarmiin solumuovinen irrotuskaista, joka erottaa puupinnan uudesta ikkunapenkistä. Tämän jälkeen porataan tartuntateräkset ikkunapenkkiin, joka varmistaa sen, että uusi rakenne on tukevasti kiinni. Korotettu ikkunapenkki muotoillaan muurauslaastilla siten, että se saa jyrkemmän kaadon, mikä parantaa veden valumista pois rakenteesta. Kaato tulee olla noin 30 asteen kulmassa. (kuva 14).

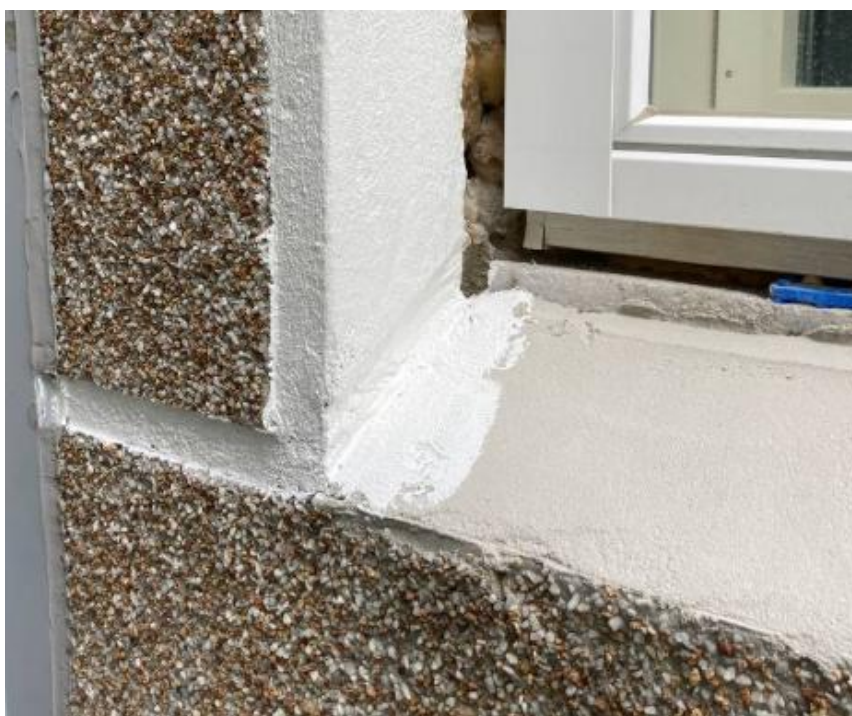
Kuva 15. Lovettu ja maalattu ikkunasmyygi (Matilainen 2024)

Ikkunasmyygien alareunaan tehdään vesipeltien ylösnostoille loveus, joka estää veden pääsyn rakenteisiin. Kun kaikki rakenteet ovat valmiit, smyygit maalataan kahteen kertaan julkisivumaalilla, jotta ne saavat kestäväen suojapinnoitteen, joka parantaa ulkonäköä ja suojaa säärasituksilta (kuva 15). Lopuksi ikkunoiden liitoskohdat ja ikkunapenkit pellitetään vesitiiviiksi.
