# Hankesuunnitelma: Asuinkiinteistön vesikaton saneeraus

Työ tehtiin toimeksiantona As Oy Paloposti taloyhtiön hallitukselle, joka halusi selvityksen vesikattojen uusimistarpeesta sekä mahdollisista korjausvaihtoehdoista. Kohteena on asuinkerrostalokiinteistö, joka sijaitsee Kajaanissa. Työhön sisällytettiin taloyhtiön hallituksen toiveesta myös kiinteistön yleinen nykykunnan tarkastus, jotta saataisiin kokonaiskuva rakennuksen teknisestä kunnosta ja tulevista kunnossapitotarpeista.

## As Oy Paloposti nykykunnan tarkastus

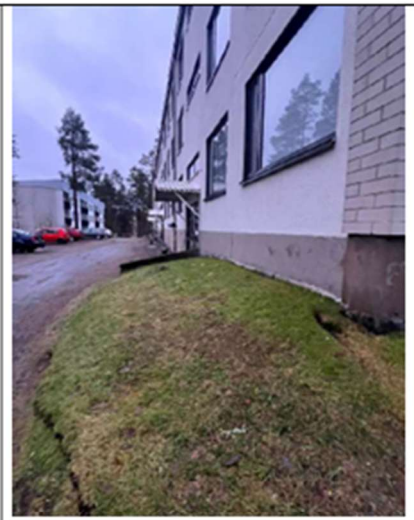
Kuva 2 Nurmialueessa on paikoittain huonokuntoisia kohtia. 4-talon etupihan kaadot rakennuksesta poispäin ovat hyvät.

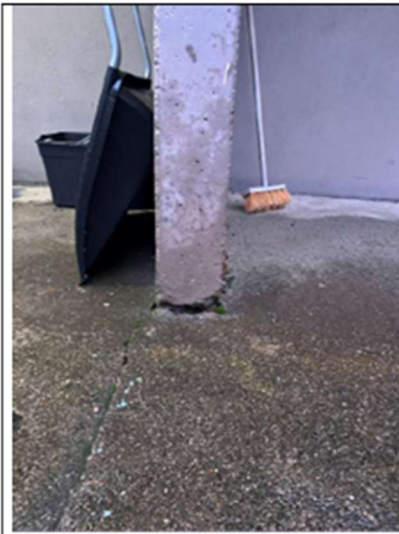
Kuva 5 Asfaltin pinnassa näkyvillä halkeilua 4-talon autotallien edustalla.

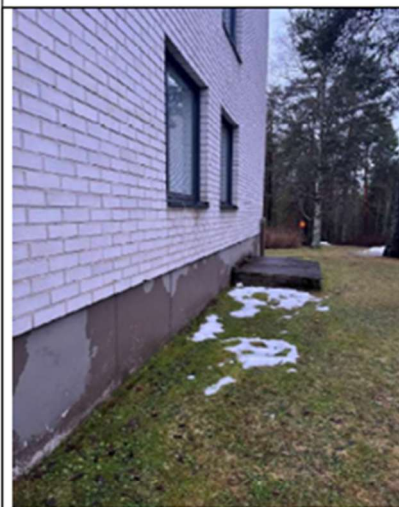
Kuva 7 Nurmialueiden kaadot 6-talosta pois-päin ovat puutteelliset pohjoispäädyssä.

Maanpinnan kallistukset rakennuksista poispäin ovat paikoittain puutteelliset erityisesti 6-talon ympärillä. Ohjeellisesti kallistuksen tulisi olla 15 cm 3 metrin matkalla [3.]. Yleisesti sokkeli on tyydyttävässä kunnossa. Paikoittain sokkelin pinnasta on rapautunut palasia irti sekä hiushalkeamia on havaittavissa.

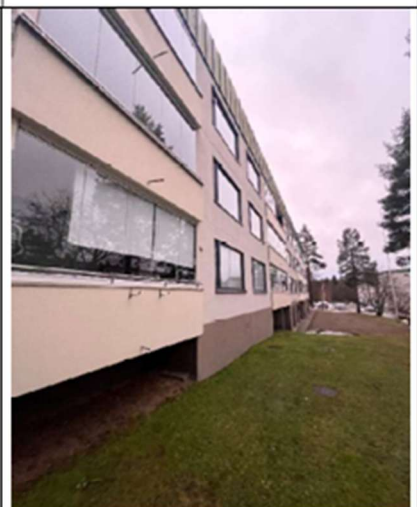
Kuva 8 Nurmialueiden kaadot 6-talosta pois-päin ovat puutteelliset myös takapihalla.

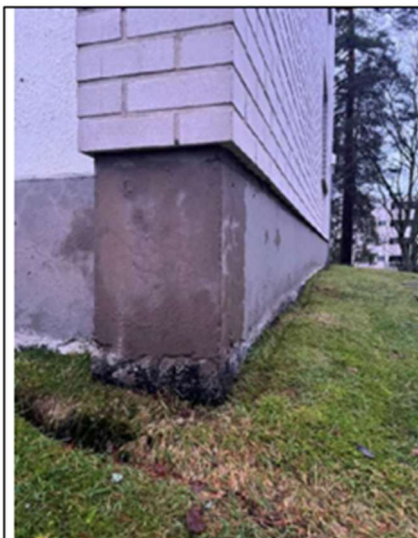
Perusmuurissa havaittiin betonin lohkeamia erityisesti maanpinnan läheisyydessä. Lohkeamien arvioitiin johtuvan pitkään jatkuneista kosteusrasituksista sekä lämpötilavaihtelusta, jotka ovat ajan myötä heikentäneet rakenteen pintaa.

Kuva 9 Sokkelin alapinnassa on havaittavissa vaurioita maanpinnan kosteuden takia. Sokkelissa näkyy lisäksi hiushalkeamia.

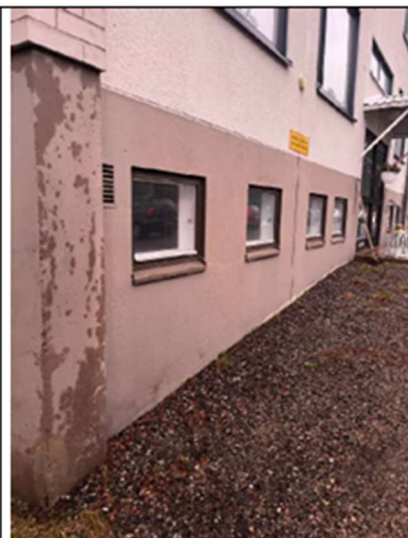
Sokkelin ja maanvastaisien seinien sekä ympäröivän maan välissä ei havaittu patolevyä, joten perustus on todennäköisesti suoraan kosketuksissa ympäröivään maa-ainekseen.

Kuva 10 Maanvastaisien seinien sekä ympäröivän maan välissä ei näy patolevyä.

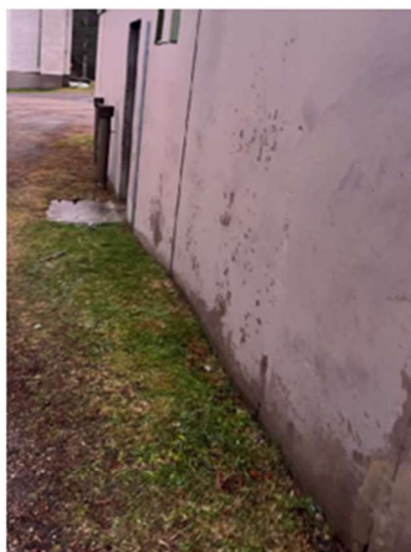
Kuva 11 Kostealla kelillä huomataan, kuinka maanvastaisen seinän alaosa kerää paikoin kosteutta kaatojen puutteellisuuden vuoksi.

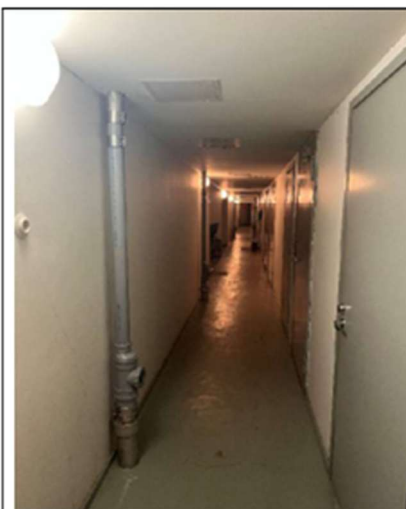
Kuva 11 Kellarikerroksen käytävän lattian pinnoitteessa on paikoittain halkeamia ja kulumaa.

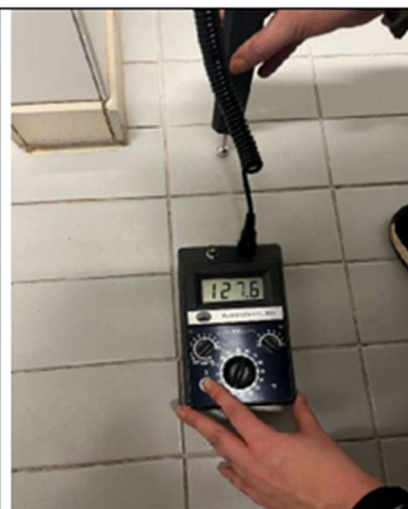
Kuva 12 4-talon pesutilan lattiassa on viitteitä kosteudesta.

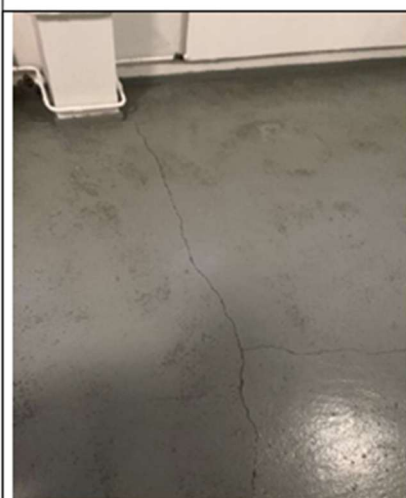
Kuva 13 6-talon kuivaushuoneen lattian pinnoitteen halkeama.

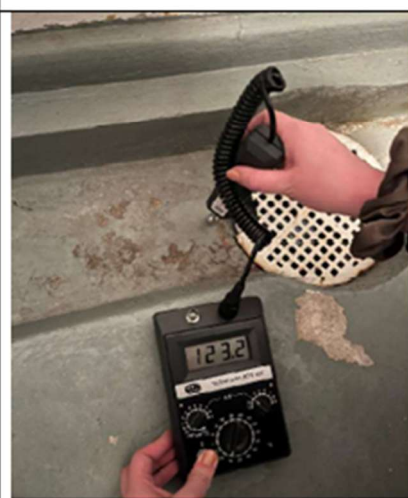
Kuva 14 6-talon pyykkituvan kaivon ympärillä lattian pinnoite vaurioitunut ja pintakosteus on koholla.

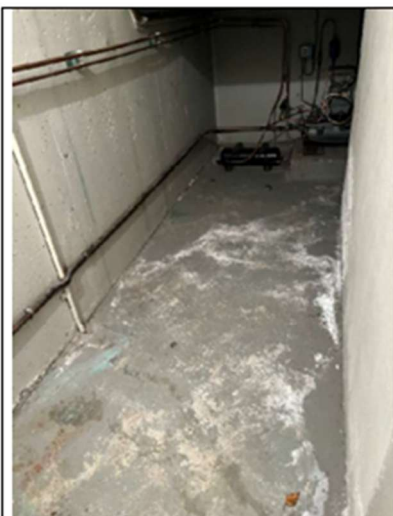
Kuva 15 F-rapun portaiden alla olevassa tilassa lattia on laajasti vaurioitunut kaivon tulvimisen seurauksena.

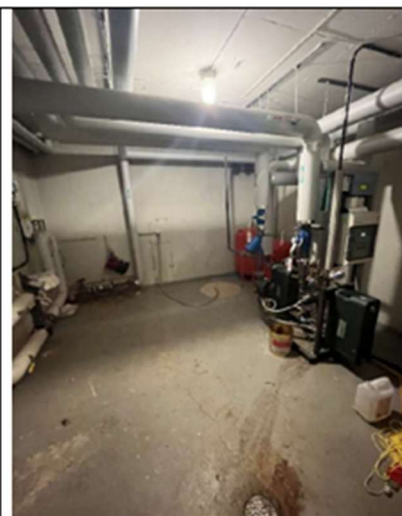
Kuva 16 Lämmönjakuhuoneen lattia on kulunutta ja halkeamaista.

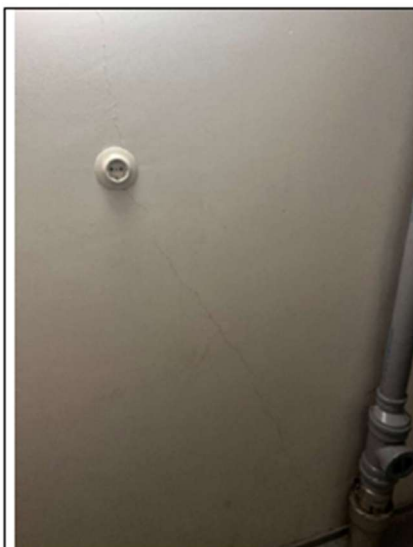
Kuva 17 Kellarikerroksen seinässä laaja halkeama.

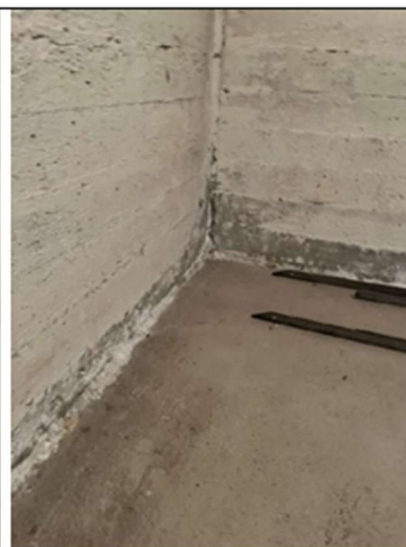
Kuva 18 Väestönsuojan maanvastaisen seinän ja alapohjan liitoksessa viitteitä kosteudesta.

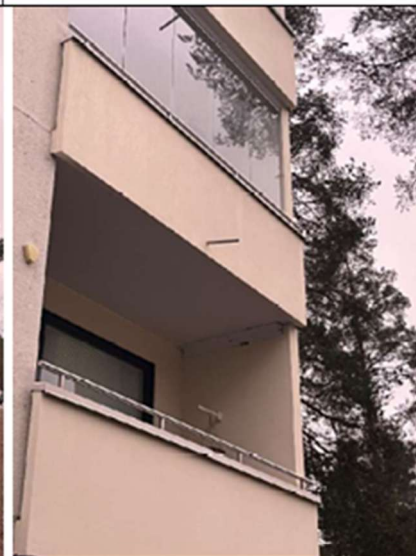
Kuva 22 Yhden parvekkeen yläsauma on lohkeillut ja siihen on asennettu metallinen levy.

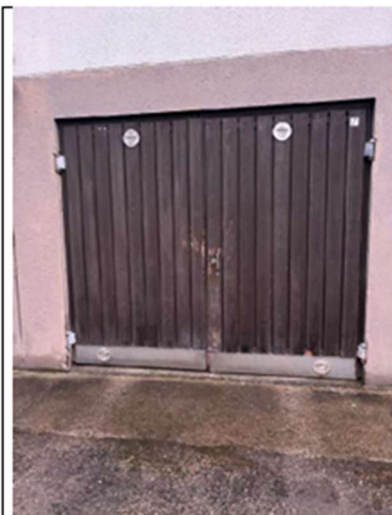
Kuva 23 Autotallin ovesa kulumaa.

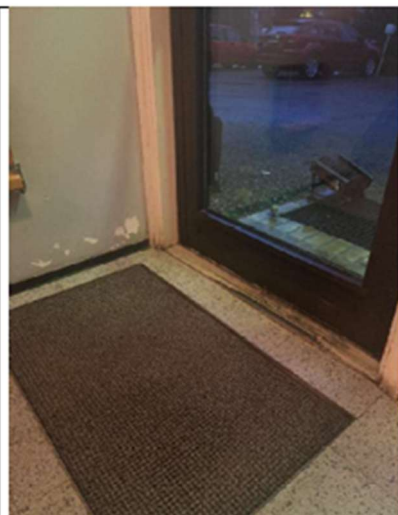
Kuva 24 C-rapun etuoven sisäkynnys kulunut.

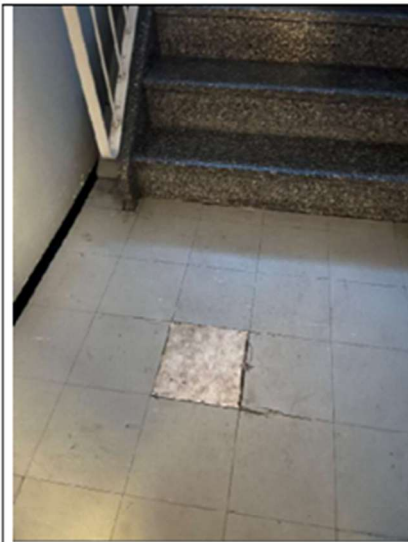
Porraskäytävien pinnat ovat tyydyttävässä kunnossa. Porraskäytävissä seinien sekä ylimpien kerroksien sisäkattojen maalipinnat ovat paikoittain vaurioituneet. Maalipintojen vauriot voivat viitata kosteuteen. Porraskäytävien lattialaatoitus on paikoitellen vaurioitunut ja muutama lattialaatta on irronnut.

Kuva 25 Muovilaattoja irtoillut paikoitellen.

Suurimmat korjaustarpeet kohdistuvat mahdollisten kosteusvaurioiden tutkimiseen yleisissä peseytymistiloissa sekä vesikattojen uusimiseen. Lisäksi suositellaan ilmanvaihdon tutkimista ja tarvittavien korjaustoimenpiteiden suorittamista. Porraskäytävien lattialaattojen uusimista suositellaan tehtäväksi lähivuosina.

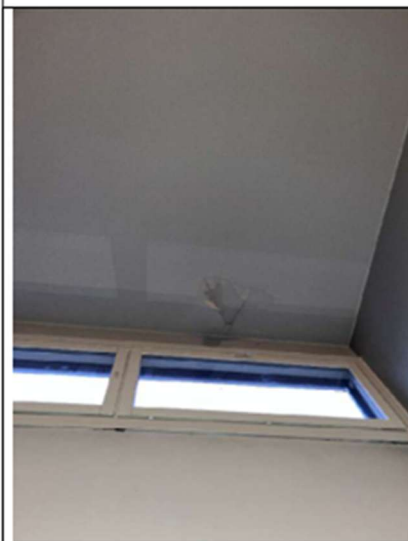
Porrashuoneiden seinä- ja kattomateriaalit ovat kauttaaltaan maalattuja. Katossa havaittiin iso maalirappauma, joka voi viitata esimerkiksi kosteuteen. Seinillä maalipinta on hyvässä kunnossa. Porrashuoneiden porrasaskelmien pintamateriaali on mosaiikkibetonipäällyste. Lattiapintojen ja lepotasanteiden materiaali on alustaan liimattu muovilaatta. Muovilaattoja on irronnut lattiapinnasta. Porrashuoneiden yleisilme on peruskuntonen ja siisti, eikä siellä havaittu poikkeavia hajuja.

Kuva 27 Porrashuoneen katon maalipinta on vaurioitunut.

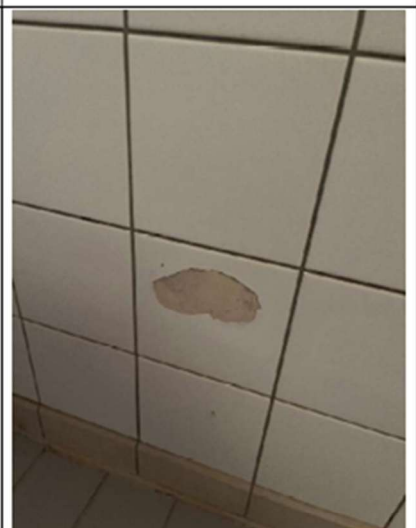
Kuva 31 Peseytymistilan laatta lohkeillut.

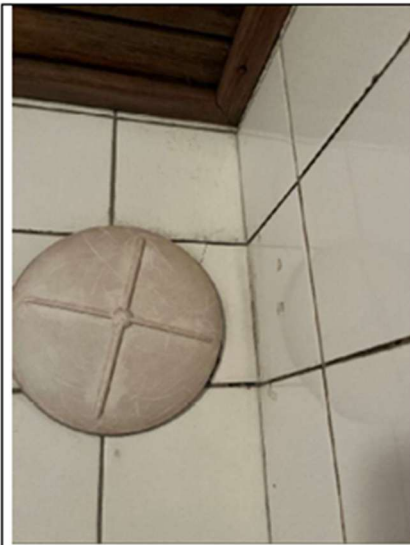
Kuva 32 Ilmanvaihtokanavan vierellä laatta haljennut.

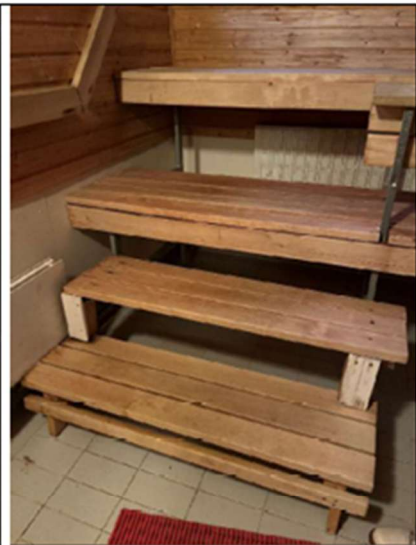
Kuva 33 Saunan lauteet ovat halkeilleet päädystä.

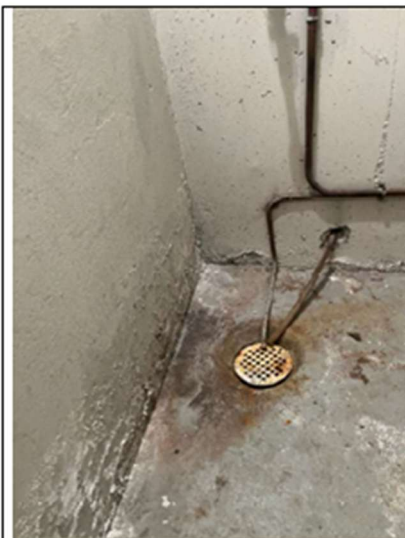
Tekniset tilat ovat pääosin hyvässä kunnossa. F-rapun portaiden alla sijaitseva tekninen tila on vaurioitunut kaivon tulvimisen seurauksena. Kaivon tulvimisesta rakenteisiin voi päätyä kosteutta, joten nämä kannattaa tutkia.

Kuva 39 F-rapun portaiden alla sijaitsevan teknisen tilan kaivon ympäryks on laajasti vaurioitunut.

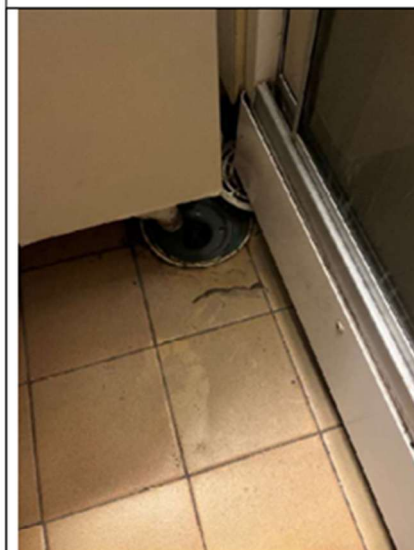
Kuva 48 Huoneiston 35 viemäri on hankalasti puhdistettavissa, eikä vedä hyvin.

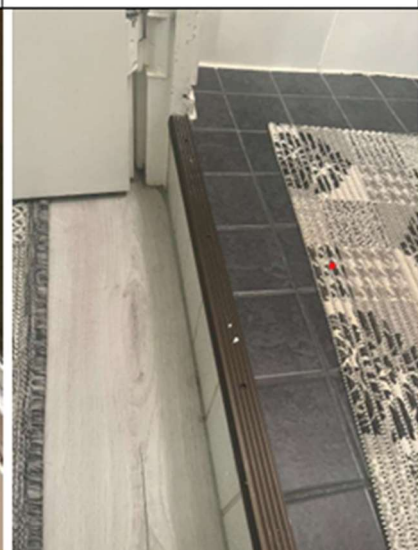
Märkätilojen käyttövesiputket kulkevat pinnassa. Lattioiden vedenpoisto on toteutettu riittävin viettokaltevuuksin. Pesuhuoneiden kynnykset tulisi olla vähintään 15 mm korkeat [5.]. Pesuhuoneiden lattiataso on noin 10 cm korkeammalla kuin eteisen lattia. Osassa tarkastetuissa huoneistoista ei ollut määräysten mukaista kynnystä. Tämä tuo riskin, että vesi pääsee valumaan viereisen huoneen puolelle.

Kuva 49 Huoneiston 13 pesuhuoneessa ei ollut määräysten mukaista kynnystä.
