NESTE OIL OYJ PORVOON SATAMAN BETONILAITUREIDEN
8 JA 9 KUNTOTUTKIMUS JA KORJAUSTEN KUSTANNUSARVIO

Opinnäytetyö
Maaliskuu 2015

Title
Title Inspection, Condition Survey and the Cost Evaluations of Neste Oil Porvoo Harbour Piers 8 and 9

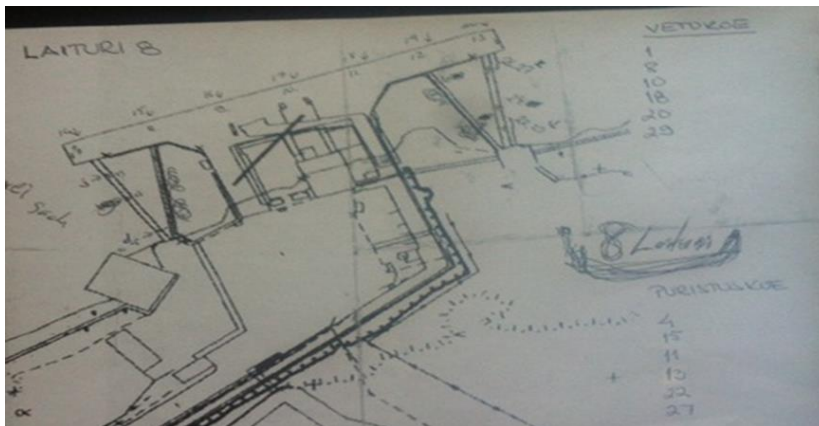
Kuva 3, Näytteiden ottopaikat, laiturin 8.

Vetolujuus ylitti yhtä koekappaletta (10.) lukuun ottamatta 1,5 Mpa:n vetolujuuden laiturissa 8. Näin ollen voidaan todeta, että koepalojen otto kohdissa ei todennäköisesti ole merkittävää rapautumaa.

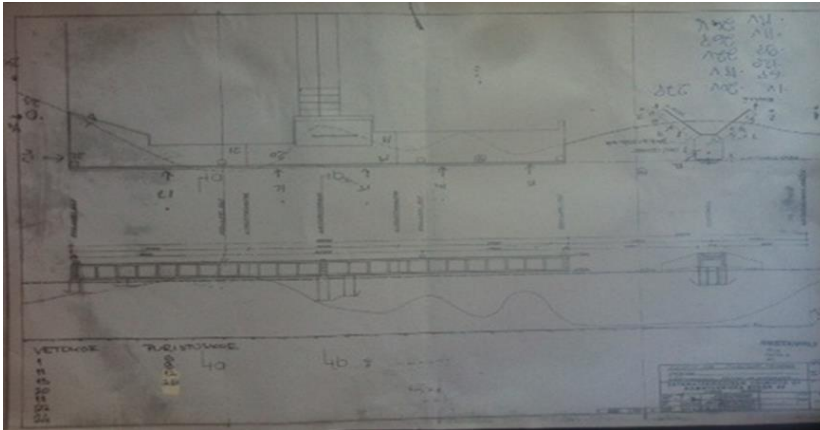
Kuva 4, Näytteiden ottopaikat, laituri 9.

Laiturissa 9, ainoastaan kohdasta 1 ja 13 otettu näyte ylitti 1,5 Mpa:n. Muista kohteista otettujen koepalojen vetolujuudet alittivat rajan selvästi. Näin ollen voidaan todeta, että koepalojen otto kohdissa on todennäköisesti rapautumaa.

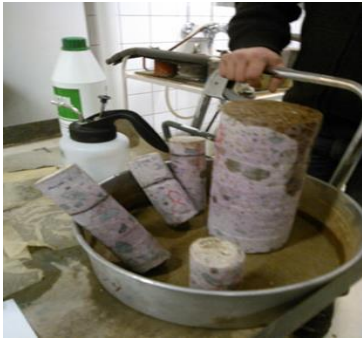
Näytepaloilte tehtyjen fenoliftaleeni kokeiden tulos oli, että karbonatisoitumista ei esiintynyt. Varmistukseksi halkaistiin useita kappaleita laboratoriossa. Tämä kummasutti siinä määrin, että suoritin kohteessa vielä erikoistestauksen. Laitureista porattiin viisi (5) uutta koepalaa. Pesin kappaleet, laitoin kuivauskaappiin ja käsittelin kappaleet fenoliftaleenilla kun "palikat" olivat pintakuivat. Kuitenkin tulos oli sama. Näytteen porauksesta testaukseen kului vain tunti, joten hiilidioksidikosketusta ei päässyt tapahtumaan. Ilmeisesti laiturirakenteiden jatkuva kosteus tila vaikuttaa siten, että ilman hiilidioksidi ei pääse tunkeutumaan märkään betoniin aiheuttaen karbonatisoitumista.

Kuva 5, Karbonisaatiokokeen koepaloja.

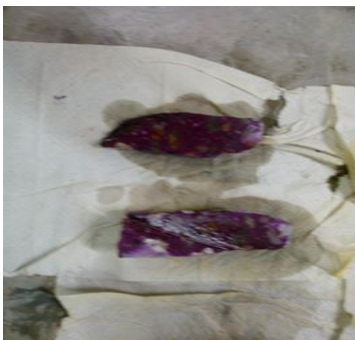
Alla ovissa kuvissa ilmenee karbonatisoitumiskokeen tulokset. Violetti väri havainnollistaa tervettä betonia

Kuva 6, fenoliftaleenilla käsitellyt koepalat

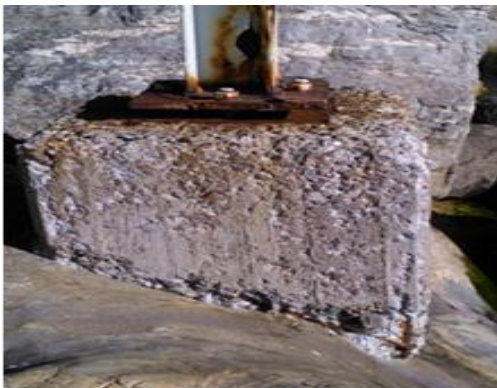
Kuva 9. Laituri 8, Korroosio vaurio

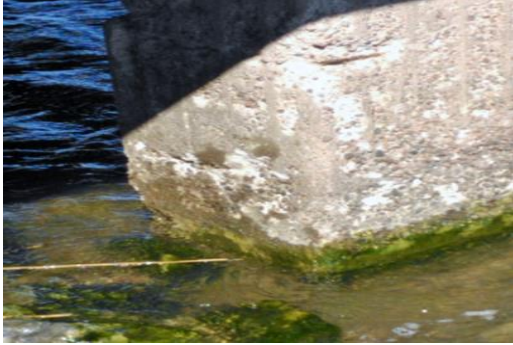
Kuva 10. Laituri 8, eroosio vaurio

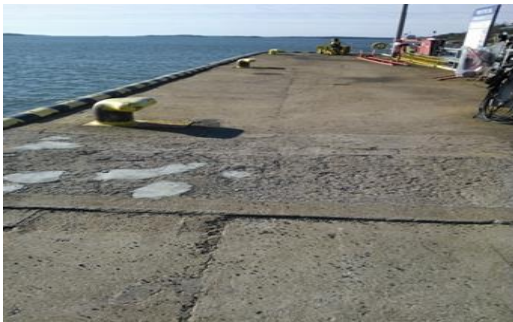
Allaolevassa kuvassa näkyy pintavaurioitunut laiturin valu.

Kuva 11. Laituri 8, Pintavaurio

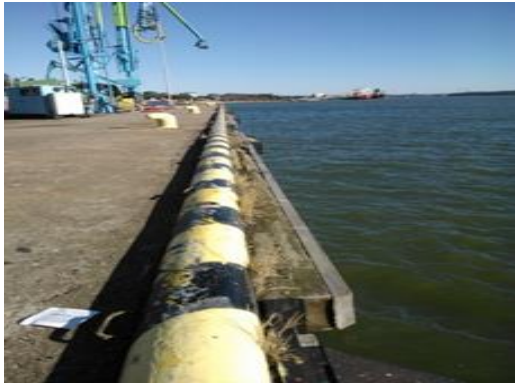
Alla olevassa kuvassa näkyy vaurioitunut törmäyssuoja eli fenderi.

Kuva 12. Laituri 8, Vaurioitunut fenderi.

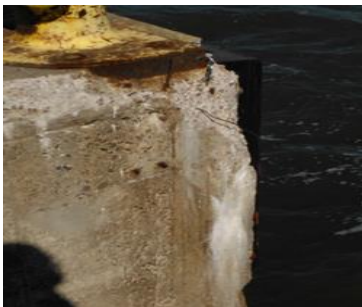
Kuvassa laituri 9:n kulmaukseen törmänneen tankkerin aiheuttama vaurio.

Kuva 13. Laituri 9, tankkerin törmämisestä aiheutunut vaurio,

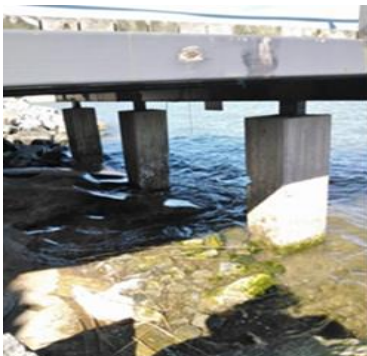
Kuva 14. Laituri 9, Veden ja jään rapauttamat pilarin alaosat.
