**ESTEETTÖMYYDEN
PARANTAMISTARPEET VANHOISSA
JULKISISSA RAKENNUKSISSA**
Esteettömyyskartoitus Kotkan kaupungille

Opinnäytetyö

Tutkintonimike	Muotoilija (ylempi AMK)
Tekijä/Tekijät	Kirsi Hämäläinen
Työn nimi	Esteettömyyden parantamistarpeet vanhoissa julkisissa rakennuksissa – Esteettömyyskartoitus Kotkan kaupungille
Toimeksiantaja	Kotkan kaupunki
Vuosi	2025
Sivut	68 sivua, liitteitä 13 sivua
Työn ohjaaja(t)	Vertti Vallenius

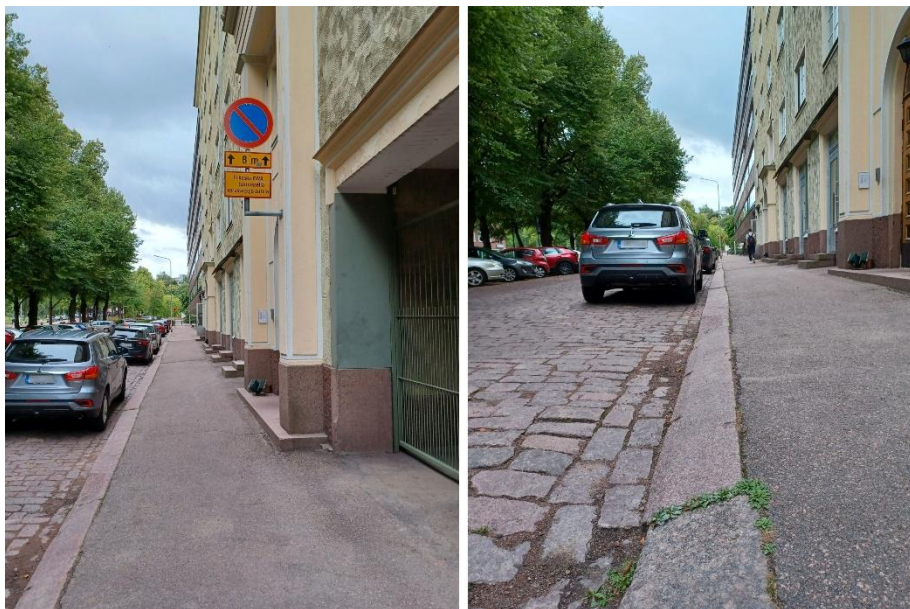
Kuva 4. Esteetön autopaikka Kumppanuustalo Viikarin edustalla

Kumppanuustalo Viikarin edustalla olevasta esteettömästä autopaikasta puuttuu virallinen liikkumisesteisen tunnus, minkä takia paikka on myös huonosti havaittavissa (kuva 4). Yhtä autopaikkaa lukuun ottamatta niiden käyttöä haittaa lisäksi epätasainen tai kalteva pinta. Saattoliikenteelle ei ole yhdessäkään kohteessa varattu opasteella merkittyä paikkaa. Joissakin kohteissa rakennuksen läheisyydessä on jonkinlainen saattoliikennepaikka, mutta sitä ei ole merkitty opasteella. Muun muassa pääkirjastolla saattoliikennepaikkana toimii käytännössä pääsisäänkäynnin edessä oleva jalkakäytävä.

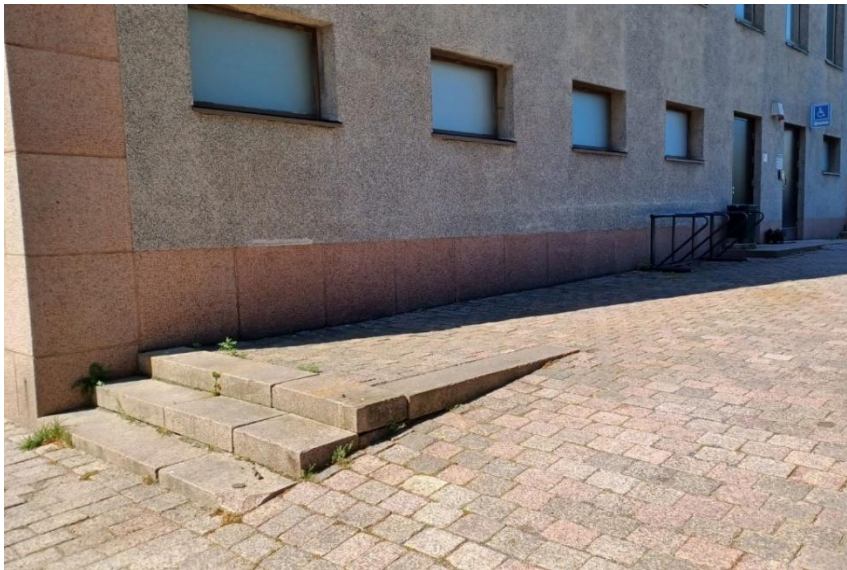
Kolmessa kohteessa kulkuväylän pinta on epätasaista kiveystä, mikä voi hankaloittaa apuvälineillä kulkemista. Yhtä monessa kohteessa kulkuväylillä on kaivonkansia, jotka voivat haitata liikkumista apuvälineillä tai aiheuttaa kompastumisvaaran, koska ne sijaitsevat yleensä muuta kulkuväylää alempana. Lisäksi kulkuväylän kaltevuus on neljässä kohteessa ainakin osittain liian jyrkkä. Sallittu viiden prosentin kaltevuus ylittyy useassa tapauksessa reippaasti, ollen jopa noin 15 prosenttia. Erityisen hankalia jyrkät kulkuväylät ovat esteettömien sisäänkäyntien yhteydessä, missä ne voivat merkittävästi hankaloittaa rakennukseen pääsyä. Kaltevien kulkuväylien yhteydessä ei ole käytetty lainkaan käsijohteita. Kaupungintalon esteettömälle sisäänkäynnille johtavalla kulkuväylällä on myös muutaman askeleen porraskäytävä, josta kaide ja käsijohteet puuttuvat kokonaan (kuva 5). Kaiteeton porraskäytävä aiheuttaa kyseisessä paikassa harhaan astumisen ja kompastumisen vaaran.

Kuva 5. Kulkuväylä kaupungintalon esteettömälle sisäänkäynnille

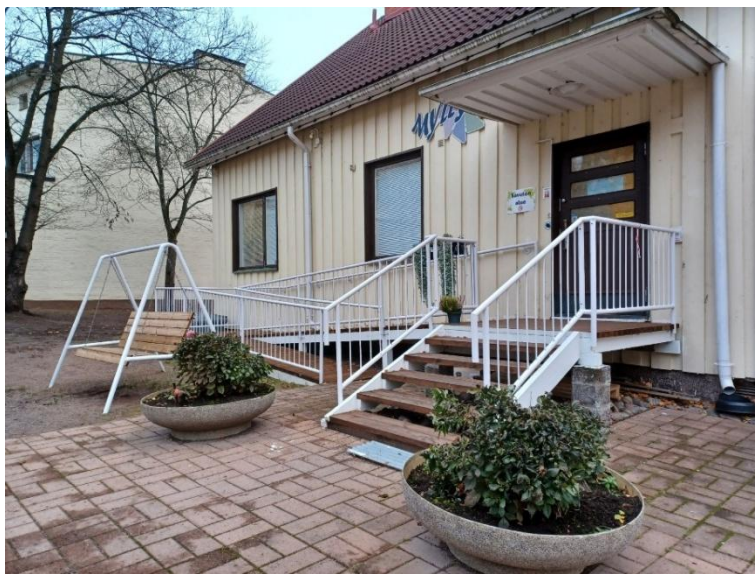
Kuva 6. Kukkaruukut Monikulttuurisen toimintakeskus Myllyn esteettömän sisäänkäynnin edustalla

Toinen kukkaruukuista on sijoitettu niin, että se käytännössä estää muun muassa pyörätuolilla kulkemisen sisäänkäynnin luiskalle. Yhdessä rakennuksessa ulko-oven vieressä on tikkaat, jotka aiheuttavat törmäysvaaran sisäänkäynnille kuljettaessa. Kulku rakennuksen sisäänkäynnille voikin hankaloitua tai estyä monesta eri syystä.

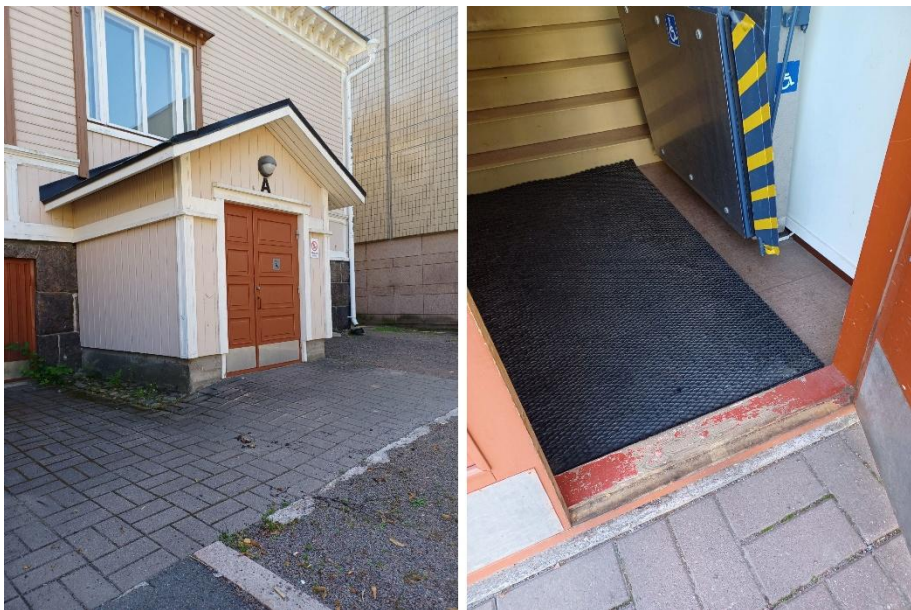
Kulkua sisäänkäynnille hankaloittaa kahdessa rakennuksessa sisäänkäyntitasanteelle johtava liian jyrkkä luiskattu osuus. Toinen näistä on Yhteisötalo Messin A-talon esteettömän sisäänkäynnin edustalla (kuva 7).

Kuva 7. Yhteisötalo Messin A-talon esteetön sisäänkäynti

Pienikin liian jyrkästi luiskattu tasoero voi estää esimerkiksi itsenäisen liikkumisen pyörätuolilla kokonaan. Yhteisötalo Messin esteetöntä sisäänkäyntiä ei

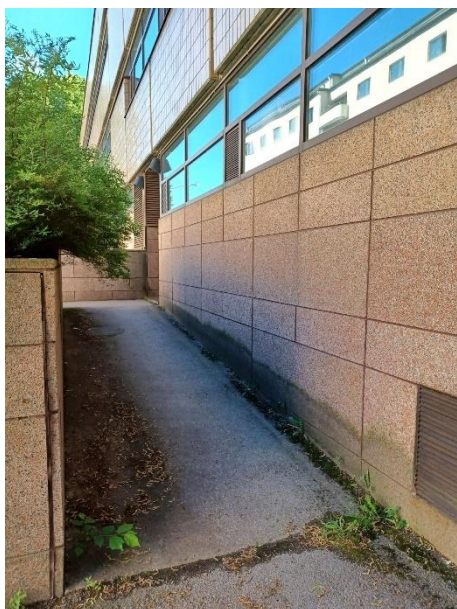
Kuva 8. Kirjastorakennuksessa sijaitsevan kaupunginarkiston sisäänkäyntiluiska

Kaupunginarkiston sisäänkäyntiluiska oli ainut ulkoluiska, jossa ei ole käsijohdeita ollenkaan. Lisäksi luiska on kaltevuudeltaan liian jyrkkä. Kulkemista luiskalla haittaa myös ylikasvanut pensas.

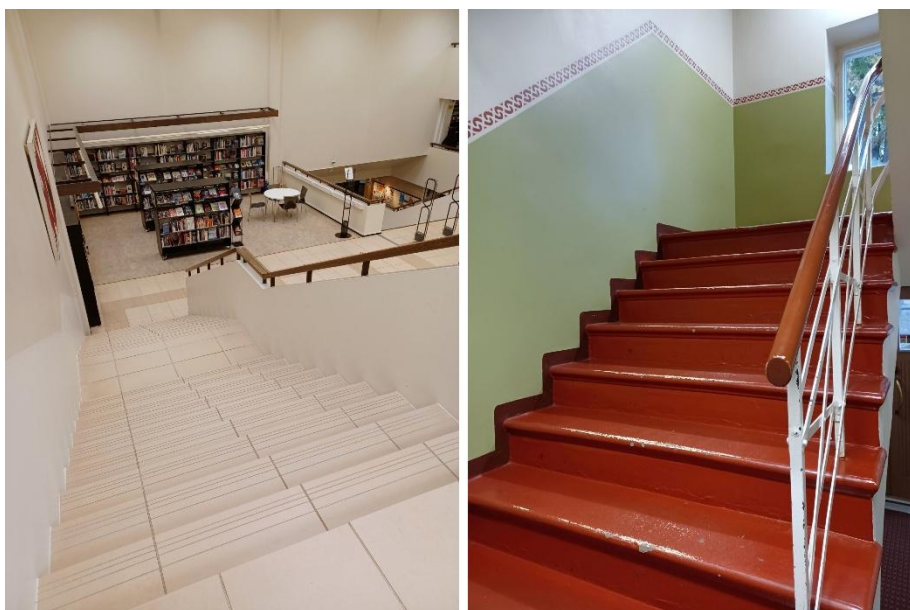
Portaissa havaittujen puutteiden esiintyvyyden kannalta ei ollut erityisestä merkitystä sillä, sijaitsevatko portaat ulkona vai sisällä. Yleisimpiä havaittuja epäkohtia oli portaiden puutteellinen erottuminen tummuuskontrastin tai huomioalueiden avulla (kuva 9).

Kuva 9. Pääkirjaston ja vanhan paloaseman kivirakennuksen sisäportaat

Huomioalueita ei ole käytetty lainkaan, ja tummuuskontrastin avulla erottuminen toteutuu vain kahdessa portaassa. Suurimmasta osasta portaita puuttuu lisäksi kontrastiraidat askelmien etureunoista.

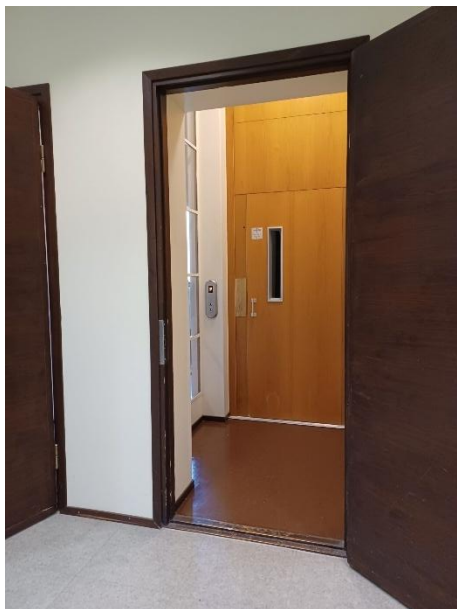
Kartoitetuista hisseistä noin puolessa ovet eivät erotu kovin hyvin tummuus-
kontrastin avulla muusta ympäristöstä. Viiden hissien oven edessä ei ole hal-
kaisijaltaan vähintään 1500 millimetriä vapaata tilaa pyörätuolilla kääntymi-
selle (kuva 10).

Kuva 10. Kulkuväylä kaupungintalon hissiin

Muun muassa kaupungintalon esteettömälle sisäänkäynnille johtavaan hissiin kuljetaan pienen eteistilan kautta, jossa ei ole tarpeeksi vapaata tilaa pyöräh-
dysympyrälle.

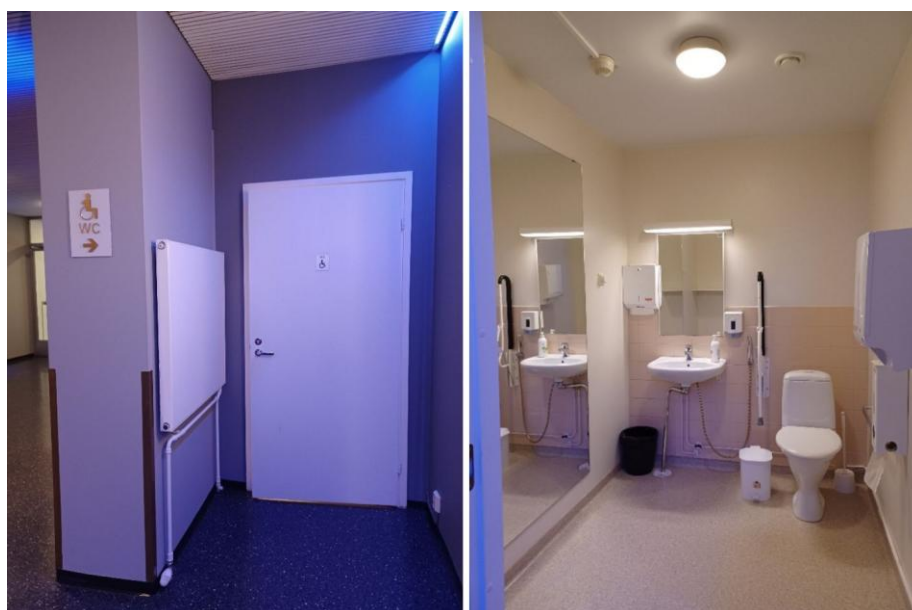
Wc-tilojen opasteet on sijoitettu oveen, eikä suosituksen mukaan seinälle, oven avautumispuolella (kuva 11). Tilaopasteissa ei ole myöskään käytetty kohomerkitöjä tai pistekirjoitusta.

Kuva 11. Kaupunginteatterin esteetön wc

Kahdessa kohteessa opaste oli huonosti havaittava sen pienen koon tai vähäisen tummuuskontrastin takia. Suurin osa wc-tiloista on tarkoitettu käytettäväksi toispuoleisesti niin, että wc-istuimen vieressä on vapaata tilaa pyörätuolille vain toisella puolella (kuva 11). Vapaan tilan paikasta kertovia opasteita ei ole lainkaan, eikä rakennuksissa ole peilikuvana toimivia wc-tiloja.

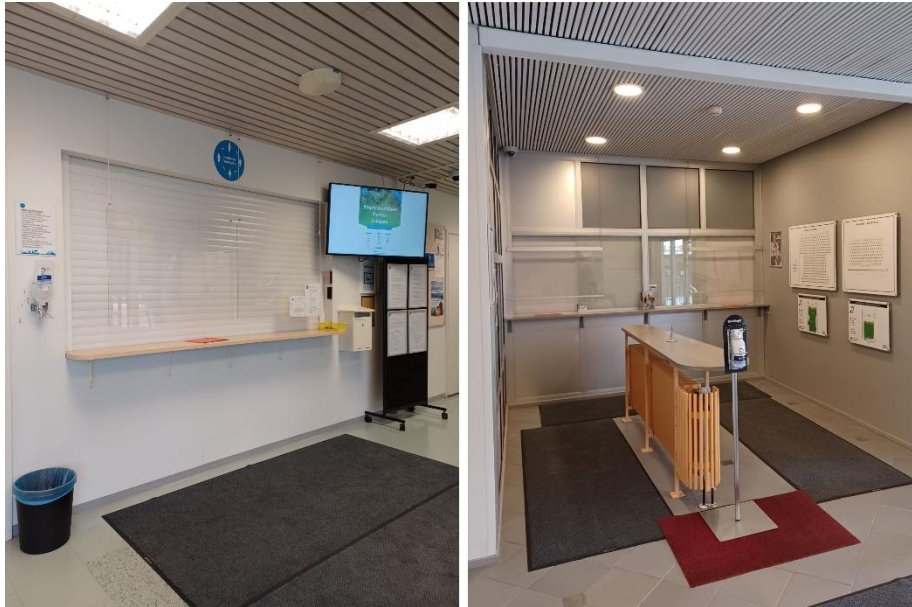
Asiointitiskit sijaitsevat enimmäkseen seisomakorkeudella, eikä niissä ole sääntömahdollisuutta, minkä takia lyhyiden tai pyörätuolia käyttävien henkilöiden voi olla vaikea ylettyä tiskille (kuva 12).

Kuva 12. Uimahallin ja kaupunginteatterin asiakaspalvelupisteet

Seisomakorkeudella olevia asiakaspalvelutiskejä on muun muassa uimahallin ja kaupunginteatterin lipunmyyntipisteissä. Kahdessa kohteessa asiointi on mahdollista myös alempana olevalla asiointitiskillä. Tiskien yhteydessä ei ole suositeltua ripustuskoukkua laukulle. Istuimet puuttuvat viiden asiointitiskin yhteydestä. Jonkinlaisia odotustilaksi määriteltäviä tiloja on asiointitilojen yhteydessä viidessä rakennuksessa, joista yhdessä ei ole istuimia ollenkaan. Tiloissa ei ole huomioitu eri kokoisia tai toimintakykyisiä käyttäjiä istuimien eri korkeuksilla ja käsinojilla.

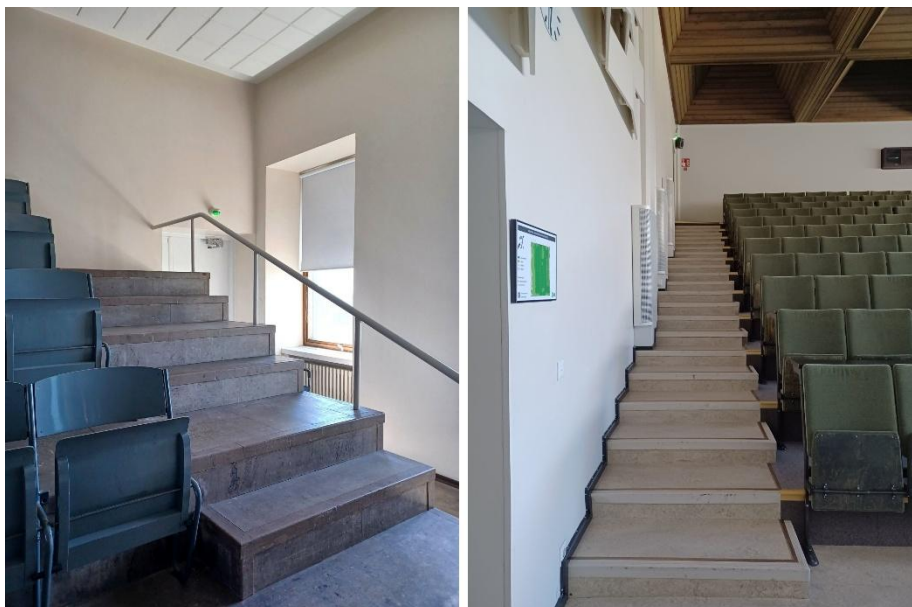
Luiskatut ja porrastetut kulkuväylät eivät erotu tummuuskontrastin avulla muusta lattiasta missään tilassa (kuva 13). Kahdessa tilassa kolmesta katsomoportaiden askelmien etureunoissa ei ole kontrastiraitoja.

Kuva 13. Kaupungintalon yleisölehterin ja pääkirjaston auditorion porrastetut katsomot

Kaupungintalon yleisölehterin portaissa askelmat ovat lisäksi liian korkeat helppoa kulkemista ajatellen, eli nousut ylittävät 160 millimetriä. Puolesta porrastettujen katsomoiden kulkuväylistä puuttuvat käsijohteet kokonaan. Niissä katsomoissa, joissa käsijohteita on, ne eivät ylety kaikille askelmille tai jatku vähintään 300 millimetriä askelmien yli. Käsijohteita on myös sijoitettu ainoastaan yhdelle korkeudelle. Yhdessä tilassa osaa johteiden päistä ei ole taivutettu takertumisen estämiseksi. Kaupungintalon yleisölehterin käsijohteet ja ylimmän katsomorivin kaiteet ovat liian matalia ja voivat aiheuttaa putoamisvaaran (kuva 13). Katsomoiden pyörätuolipaikat sijaitsevat pääosin yhdellä istuinrivillä. Ainoastaan kaupunginteatterin pääkatsomossa pyörätuolipaikkoja on järjestettävissä esteettömyysasetuksen mukaisesti eri istuinriveille. Kiinteissä katsomopenkeissä ei ole huomioitu eri istuinkorkeuksia. Auditorioiden ja

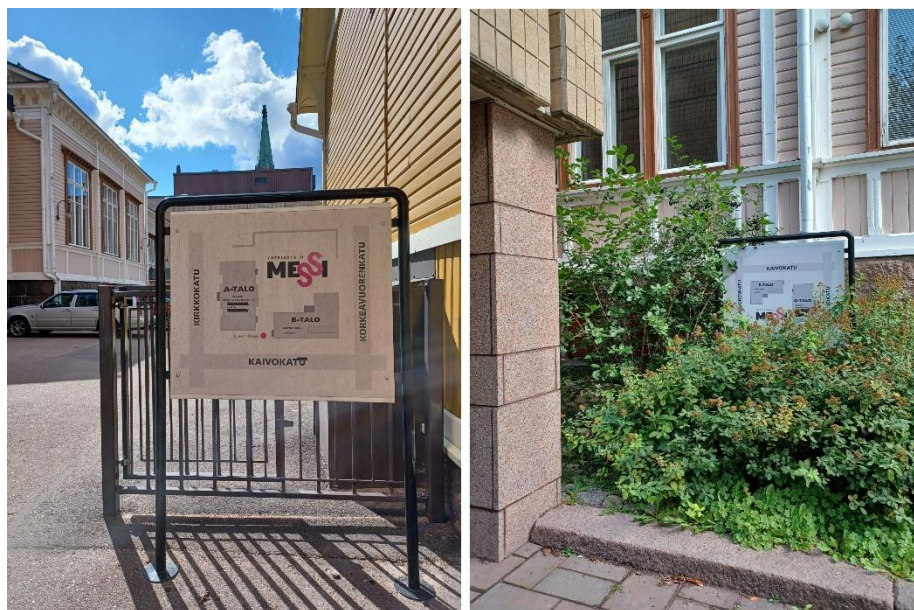
merkitty pyörätuolisymbolilla. Yhteisötalo Messin tontilla karttaopasteita on useampi (kuva 14).

Kuva 14. Yhteisötalo Messin tontilla sijaitsevat karttaopasteet

Karttaopasteisiin on kuitenkin merkitty lähinnä rakennusten sijainnit, eikä opasteista käy ilmi esimerkiksi kulkureitti kauempana sijaitsevalle esteettömälle sisäänkäynnille. Yksi karttaopasteista on lisäksi jäänyt kasvillisuuden peittoon. Pääsisäänkäynnin yhteydessä oleva opaste on rakennuksen ovesa eikä sen lähelle ole esteetöntä pääsyä. Karttaopasteissa ei ole symboleja tai kohomerkintöjä.

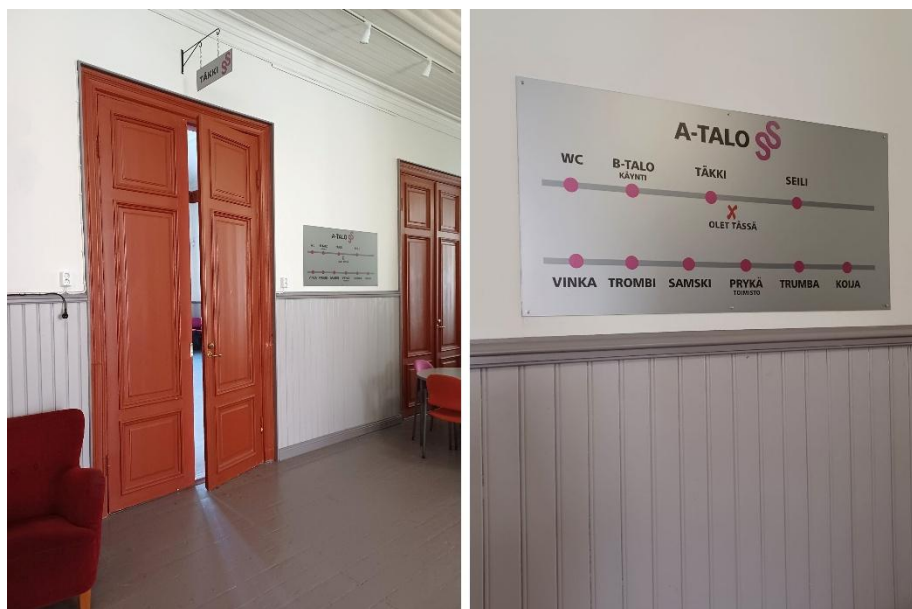
Sisätiloissa ei ole pääsääntöisesti karttaopasteita. Yhteisötalo Messissä on hyvin yksinkertaistettu, karttamainen tilojen sijainnista kertova opaste, joka sijaitsee melko korkealla (kuva 15).

Kuva 15. Yhteisötalo Messin A-talon kartta- ja tilaopasteet

Opasteessa tilat on merkitty niille annetuilla erisnimillä niin, ettei niiden käyttö-tarkoitus pääosin käy ilmi. Opasteessa ei ole myöskään käytetty symboleja, eikä kohomerkintöjä tai pistekirjoitusta. Kerrosopasteita löytyy kahdesta rakennuksesta, joissa kerroksia on vähintään neljä. Kerrosmäärältään pienemmissä
