Rakennusmestarin koulutus

Joonas Mettala

Mökkirakennuksen kuntoarvio

Huhtikuu 2025 | 34 sivua + 1 liite

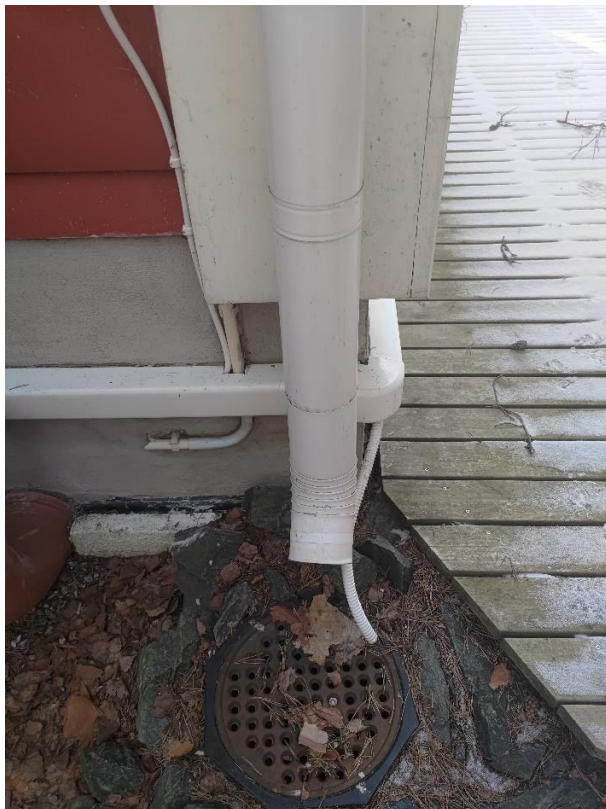
Syöksytörvien johtamat sade- ja sulamisvedet valuvat rännikaivoihin, joista vedet on johdettu pois rakennuksen vierustalta. (Kuva 3.)

Kuva 3. sadeveden ohjaus rännikaivoihin.

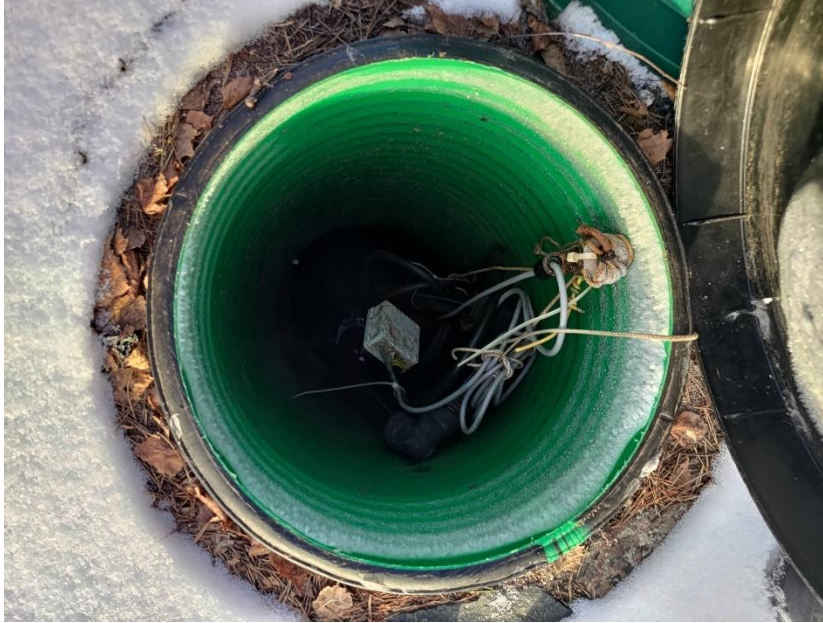
Tilaaajan mukaan salaojajärjestelmän toimintaa ei ole tarkastettu asentamisen jälkeen, mutta salaojakaivoja on kuitenkin tarkastettu säännöllisesti. Tarkastushetkellä salojien tarkastuskaivojen vedenpinta oli alhaalla, mikä on hyvä merkki; mikäli vedenpinta olisi ollut korkealla, se voisi viitata tukokseen tai puutteelliseen vedenvirtaukseen salaojaputkistossa. (Kuva 4.)

Kuva 4. Salaojan tarkastuskaivo.

- Jos epäilee ongelmia tai tarvitsee perusteellisen tarkastuksen, niin kannattaa ottaa yhteyttä LVI- asiantuntijaan.
- Ammattilaiset voivat tehdä salaojaputkiston kamerakuvauksen. Tämä paljastaa tukokset, rikkoutuneet putket tai painaumat putkistossa
- Tukos voidaan poistaa korkeapaine huuhtelulla ja ammattilainen samalla varmistaa putken kunnon.

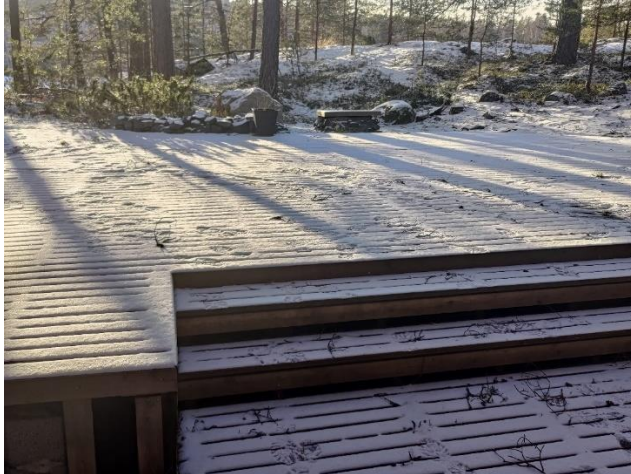
Ulkoverhouksen maalipinta oli hyvässä kunnossa, eikä huomautettavaa havaittu. Lautaverhouksen taustalla oli tuuletusrako, mikä edesauttaa rakenteen kuivumista. Terassi oli alkuperäinen, ja laudoitus on vuodelta 2003. Sääolosuhteiden aiheuttamaa kulumista oli havaittavissa, mutta lahovaurioita ei esiintynyt. Terassilautojen päät eivät olleet nousseet eivätkä vääntyneet. Ulkoseinät kartoitettiin pintakosteusmittarilla, eikä kosteutta havaittu. (Kuvat 5 ja 6.)

Kuva 5. Terassi.

- Julkisivun puuosat suositellaan maalattavaksi 6–12 vuoden välein.
- Terassilaudoituksien puhdistus ja öljyäminen. Pienet pintahalkeamat, harmaantuminen ja kuluneisuus hoituvat usein perusteellisella pesulla ja uudella öljy- tai puunsuojakäsittelyllä.

- Terassilautojen heikentyessä kannattaa tarkistaa kannatinpalkit ja muut tukirakenteet. Näiden kunto on tärkeä turvallisuuden kannalta.

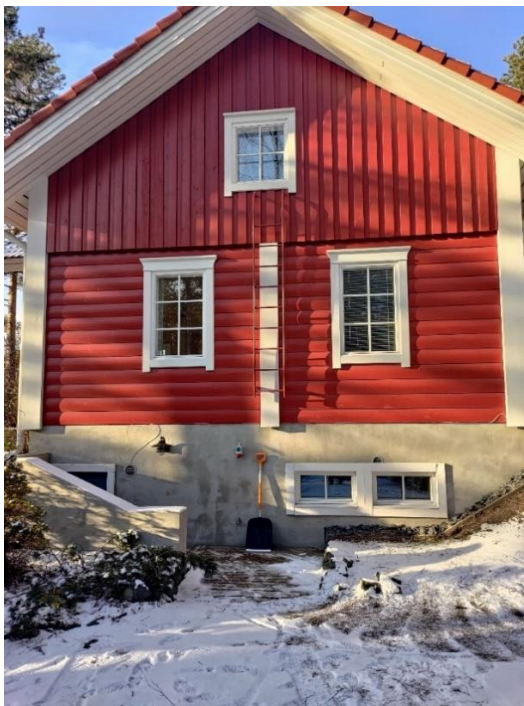
Kuva 6. Julkisivu.

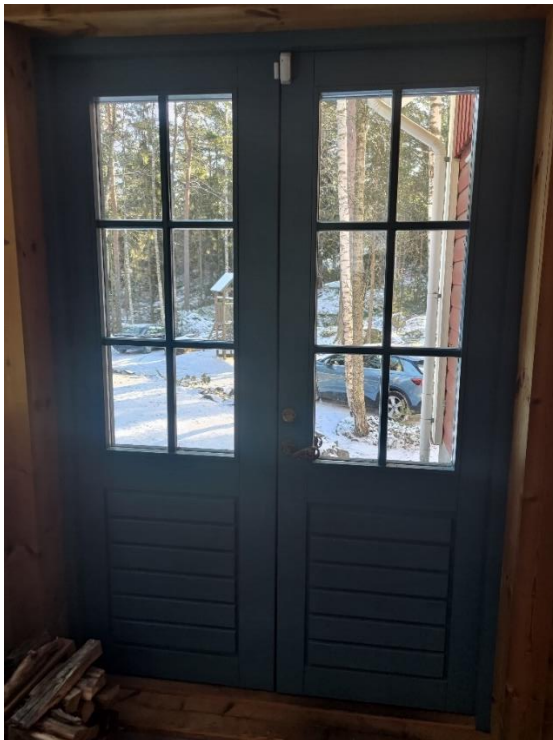
Rakennuksen ikkunat ovat puu- ja metallirakenteisia. Ikkunoissa on sisäpuiteessa eristyslaselementti ja ulkopuiteessa yksi lasi. Kohteessa oli lisäksi myös yksipuitteisia ikkunoita. Ikkunat on asennettu ulkoverhouksen ulkopinnan tasolle, eikä ikkunoissa ole vesipeltejä. Vesipelttien puuttuminen voi johtaa kosteuden kertymiseen, mikä puolestaan voi vahingoittaa seinärakenteita ja ikkunoiden karmeja. Tilaajan kertoman mukaan ikkunoiden alustaa on kuitenkin säännöllisesti tarkastettu irrottamalla alalautaa. Ikkunoissa ei havaittu huurtumisen tai kondensoitumisen merkkejä. Ikkunoiden ja ovien läheisyydessä ei myöskään tuntunut vedon tunnetta. Ulko-oven kynnys oli ehjä ja hyvin tiivistetty, mikä estää tehokkaasti kylmän ilman ja kosteuden pääsyn sisätiloihin. Ikkunat ja ulko-ovet tarkastettiin infrapunälämpömittarilla mahdollisten lämpövuotojen varalta, mutta lämpövuotoja ei havaittu. (Kuvat 7 ja 8.)

Kuva 7. Ulko-ovi.

Toimenpide ehdotuksena ikkunavesipeltien asennus on suositeltavaa. Vesipelti on edullinen ja tehokas tapa ehkäistä isompia korjaustarpeita tulevaisuudessa. Lisäksi kaksinkertaisissa lasissa kannattaa tarkkailla huurtumisen merkkejä. Huurtuminen lasien välissä viittaa eristyslaselementin vuotoon, mikä heikentää ikkunan lämpöeristystä.

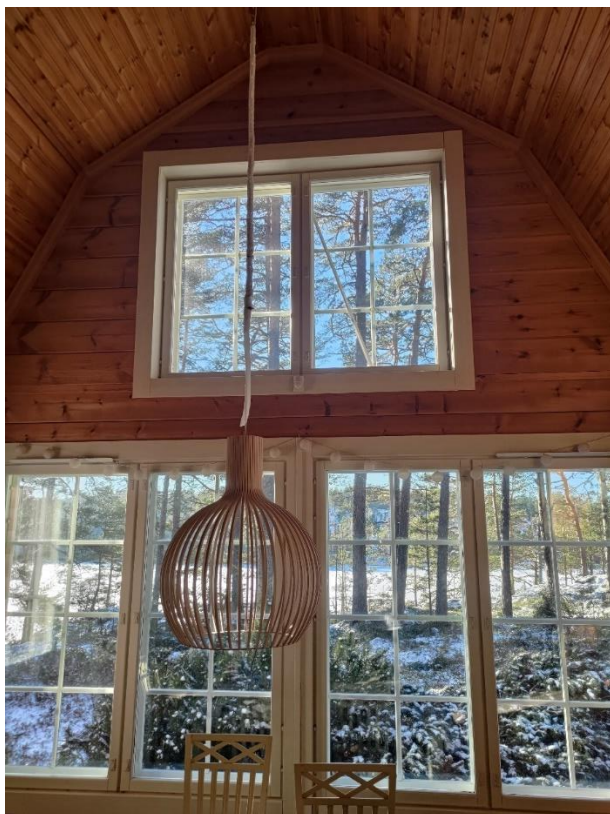
Kuva 8 Ikkuna

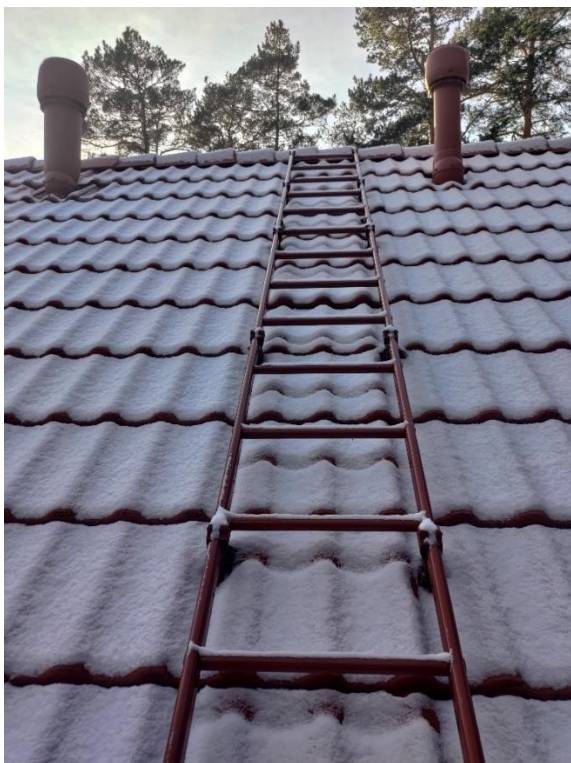
Vesikatolle on asennettu kulkutikkaat, kulkureitit ja lumiesteet vuonna 2021. Piipun päälle on asennettu sadehattu samana vuonna. Aikaisemman kuntotarkastuksen mukaan sadevesikourujen jiirien kohdalla kulmaosat olivat irronneet, mutta tarkastushetkellä ne oli korjattu ja alle oli asennettu kulmapalat tukemaan räystäskourun kulmaosia. Tilaajan mukaan kulmaosat ovat irronneet useana keväänä, mikä johtuu katteelle muodostuvasta jäädästä. Vesikatolle on asennettu betoniitiilikate vuonna 2021, eikä katolla ollut merkkejä sammaloitumisesta. (Kuvat 9 ja 10.)

Kuva 9. Kulkutikkaat katolle.

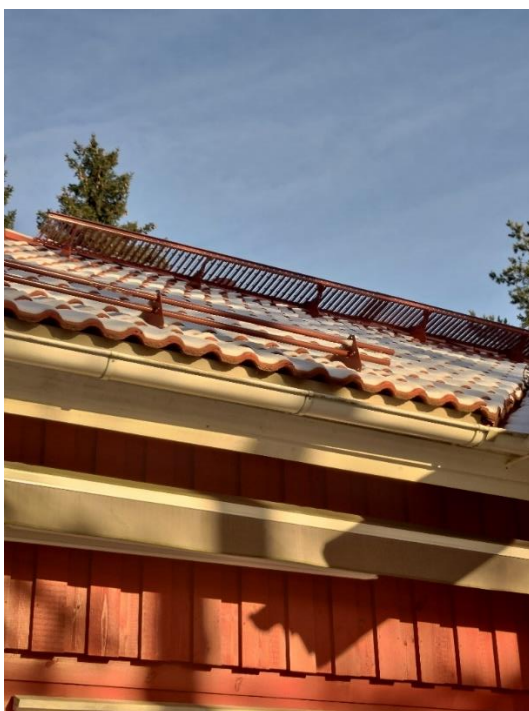
Kuva 10. Lumiesteet ja kulkusillat.

Aikaisemmassa kuntotarkastuksessa suositeltiin asentamaan lämmityskaapelit sadevesikourujen jiirien kohdille jäätyksen estämiseksi. Kulmaosiin voitaisiin käyttää vahvempia kiinnitysmenetelmiä, kuten niittauksia tai tukevampia ruuveja, jotta ne pysyvät paremmin paikoillaan keväisin toistuvasta jääkuormituksesta huolimatta.

Liitoskohtiin voidaan tarvittaessa lisätä saumaustiivistemassaa, jotta ne kestäisivät paremmin lämpötilanvaihteluja ja jääkuormitusta. Jään muodostuminen johtuu usein lämpövuodoista katteen alla, joten suositellaan tarkistamaan ullakon tai yläpohjan eristyksen riittävyys sekä kattorakenteiden tuuletus, joka estää lämpimän ilman kertymisen katteen alapintaan.

Lisäksi jiireihin voidaan asentaa erityiset vedenohjauspellit, jotka estävät veden roiskumista seinärakenteisiin.

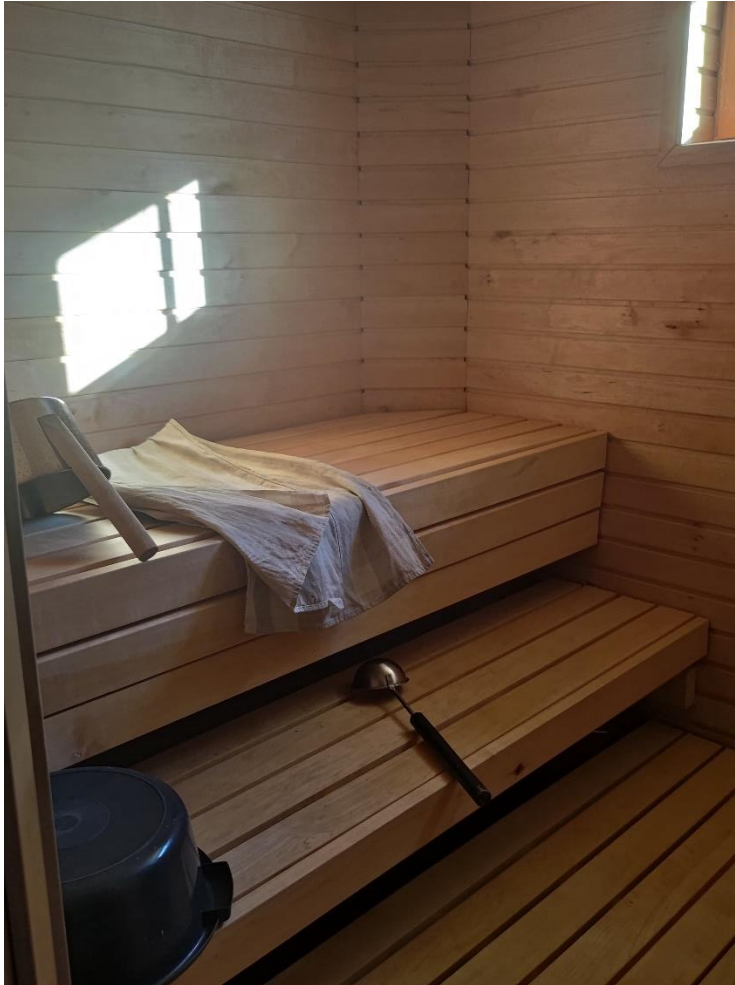
Saunatilan laudoitukset ovat hyvässä kunnossa, eikä niissä ole huomautettavaa. (Kuva 11.)

Kuva 11. Sauna.

Saunatilan ikkunassa havaittiin mahdollinen lämpövuoto infrapunamittauksella. Ikkunan oikeassa ylänurkassa, tiivisteiden kohdalla, lämpötila laski -4 °C :een, kun saunan sisälämpötila mittaushetkellä oli $17,5\text{ °C}$. Pesuhuoneen ikkunassa ei havaittu lämpövuotoja.

Suosittelen saunatilan ikkunan tarkistamista myöhemmin lämpökamerakuvauksella, jotta mahdollinen lämpövuoto voidaan varmistaa. Korjaamaton lämpövuoto lisää lämmitysjärjestelmän kuormitusta, mikä kasvattaa sekä energiankulutusta että lämmityskustannuksia. Lämpötilan vaihtelut voivat lisätä kondenssiveden muodostumista ikkunan pinnalle, ja pitkäaikainen kosteus voi johtaa ikkunapuitteiden lahovaurioihin. Lämmöneristyksen parantamiseksi ikkunaan voidaan asentaa eristäviä kalvoja tai ikkunalaseihin kiinnitettäviä lisälämmöneristysratkaisuja.

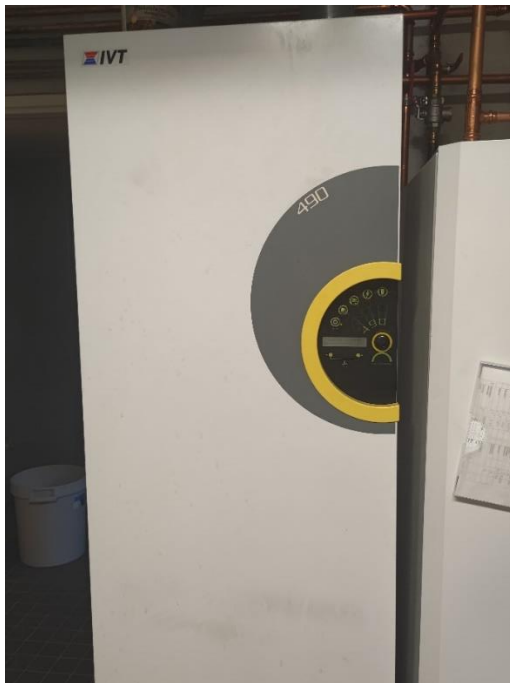
Kohteessa on käytössä poistoilmalämpöpumppu ja noin 11 vuotta sitten asennettu maalämpöpumppu. Tilaajan kertoman mukaan maalämpöpumppu vastaa rakennuksen lämmityksestä ja poistoilmalämpöpumppu käyttöveden lämmityksestä. (Kuvat 12 ja 13.)

Kuva 12. Maalämpöpumppu.

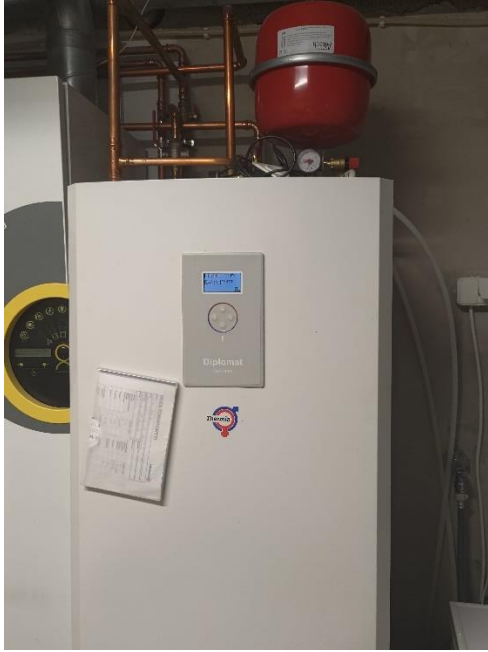
Kuva 13. Poistoilmalämpöpumppu.

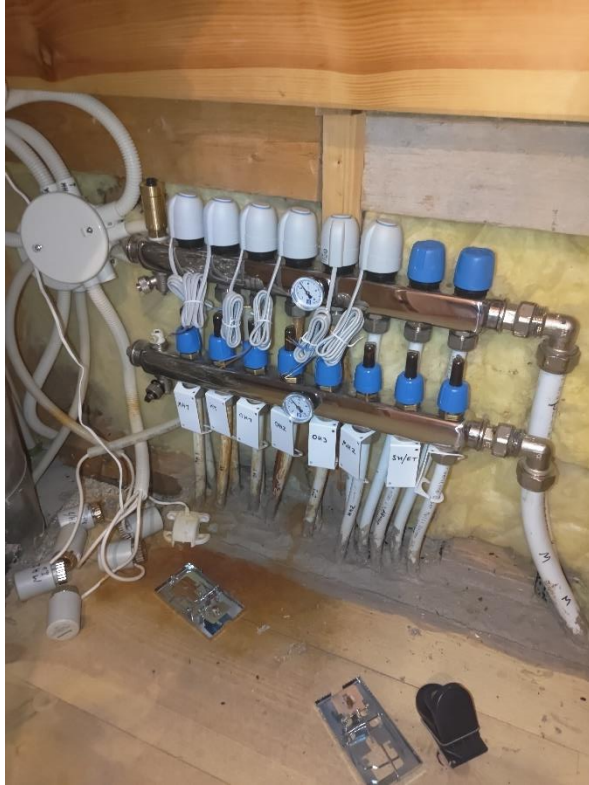
Aikaisemman kuntotarkastuksen perusteella keskikerroksen jakotukissa oli havaittu vuotoon viittavia merkkejä, ja on suositeltu joko korjaamaan lämmitysputken liitokset tai uusimaan jakotukki kokonaan sekä tarkastamaan lattiapinnoite ja väliseinä mahdollisten vuotovaurioiden varalta. Pintakosteusmittarilla kosteutta ei havaittu ja keskikerroksen jakotukki sekä sen liitännät näyttivät olevan kunnossa silmämääräisesti tarkasteltuna. (Kuva 14.)

Kuva 14. Keskikerroksen jakotukki.
