**SUOMENLINNAN RAKENNUKSEN C28
VESIKATTORAKENTEET**
Rakennushistoriaselvitys ja
vauriokartoitus

Opinnäytetyö

2025

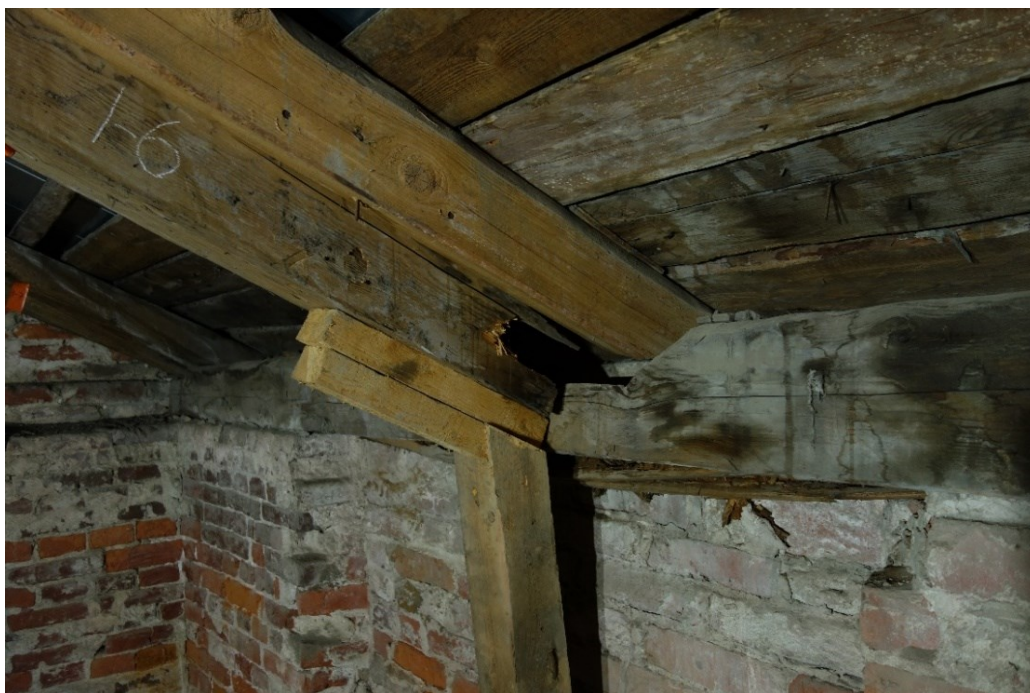
Useiden selkäpuiden alaosiin on tehty puukorjauksia. Lahovaurioiset alapäätt on vahvistettu mitoiltaan 2"4" lankuilla, jotka on kiinnitetty jalaspuihin vaihtelevin menetelmin. Kuvassa 52 selkäpuun lahonnut alaosa on tuettu pystypuun avulla. Selkäpuun toiseen sivuun kiinnitetty lankku tukeutuu jalaspuuhun.

Kuva 52. Selkäpuun lahonnut alaosa on tuettu lankkujen avulla.

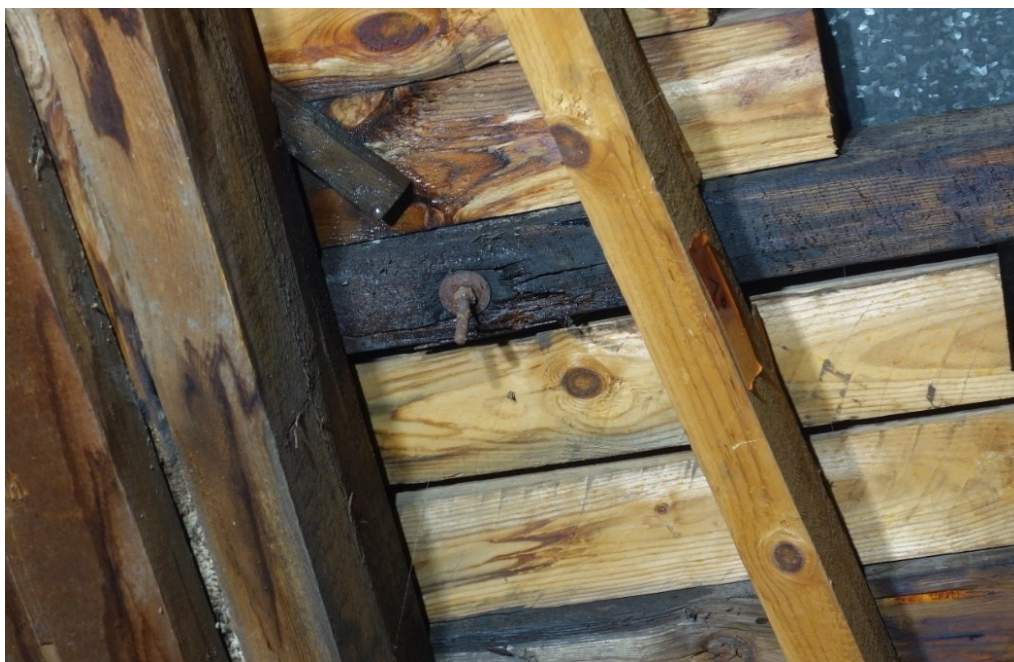
Kuva 59. Ullakolla sijainnut vuotava läpivienti

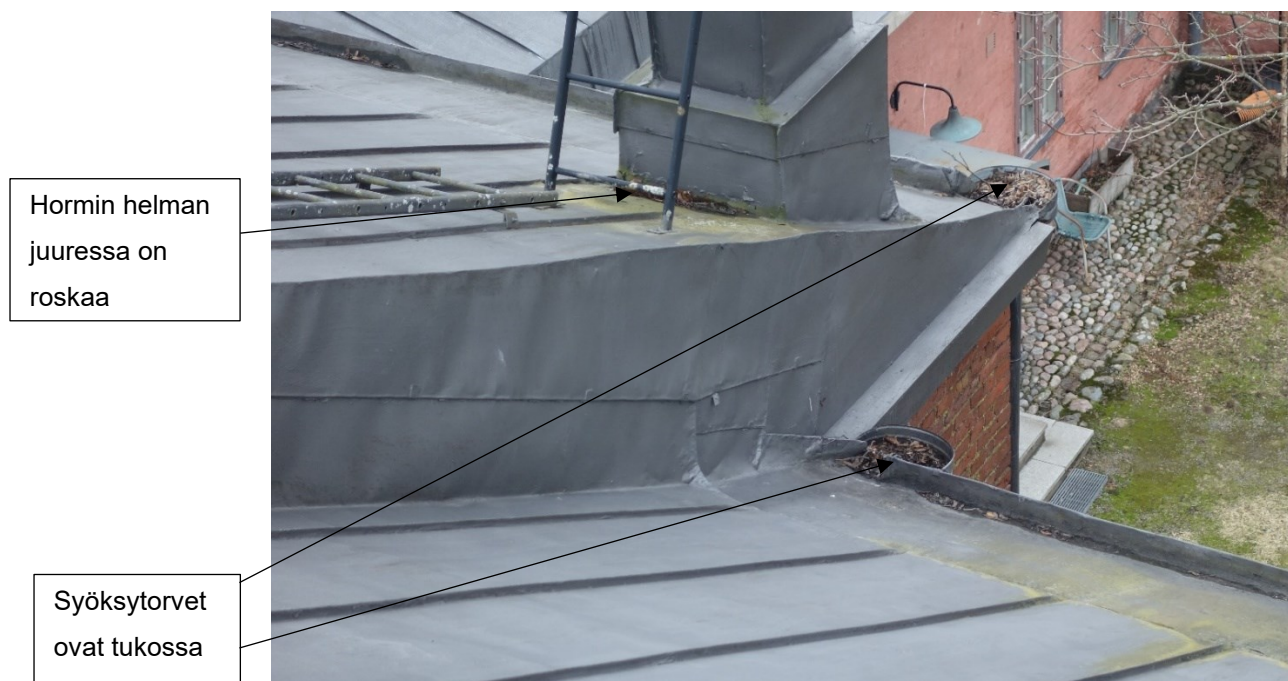
Hormin helman
juuressa on
roskaa

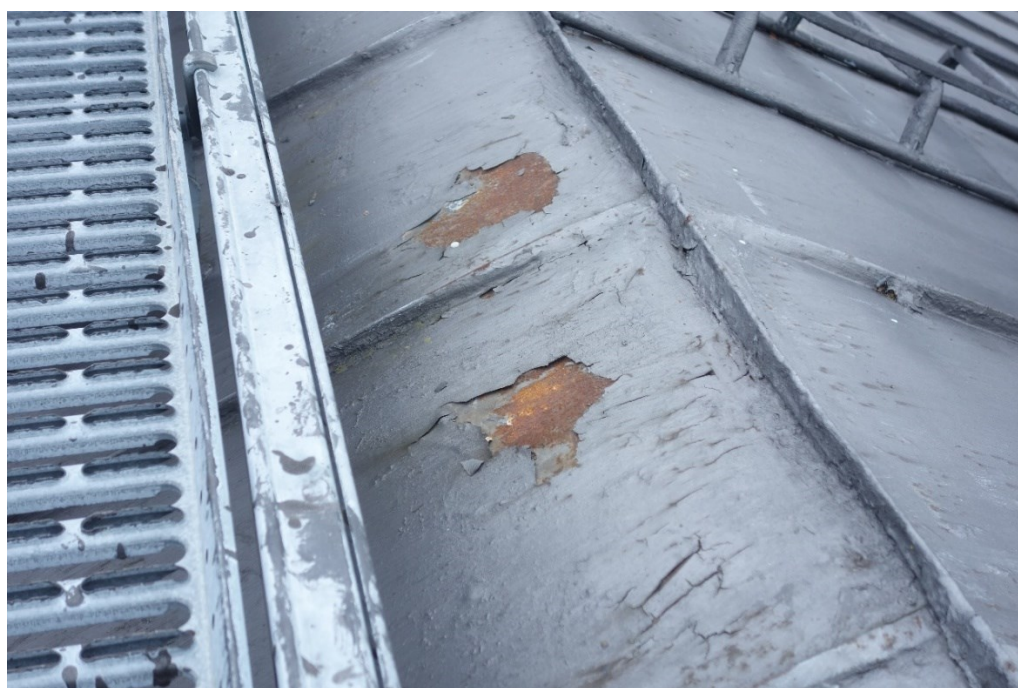
Kuva 62. Vesikaton pinnoitteen vaurioita katon harjan tasalla

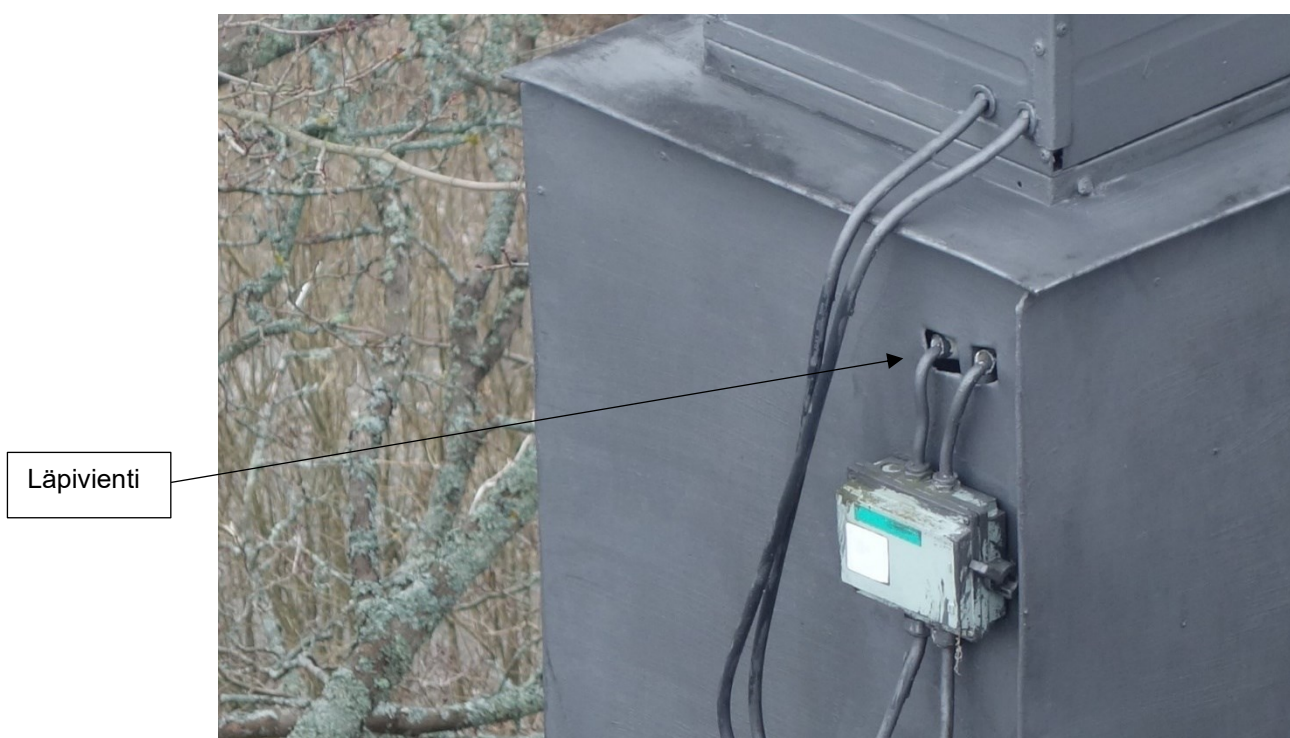
Kuva 63. IV-laitteen kytkintä varten tehdyt läpiviennit hormin kyljessä

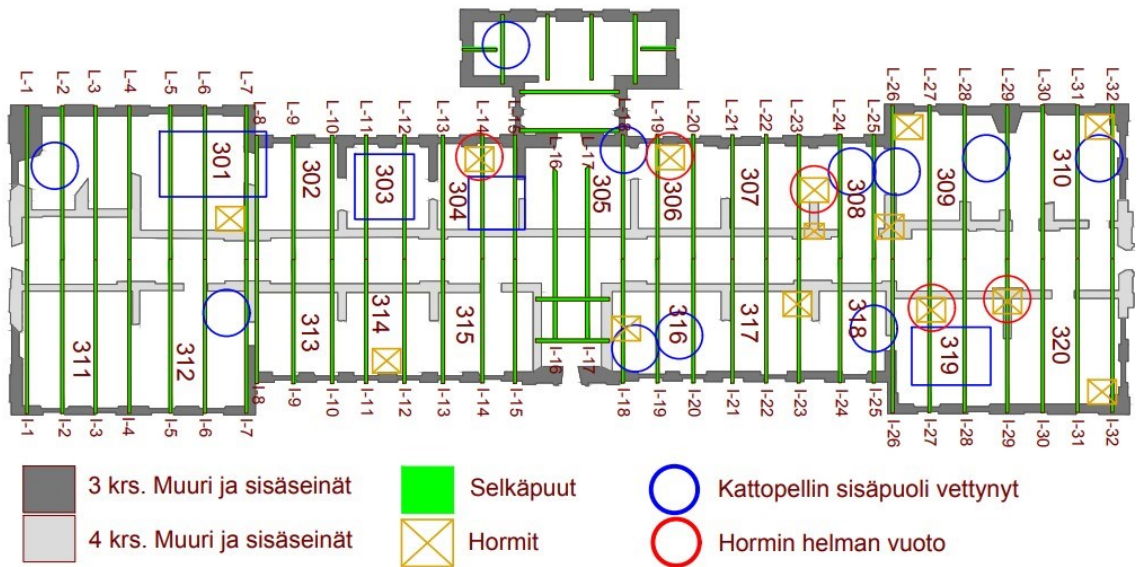
Kuva 64. Vesikatton vuodot ullakon sisäpuolella

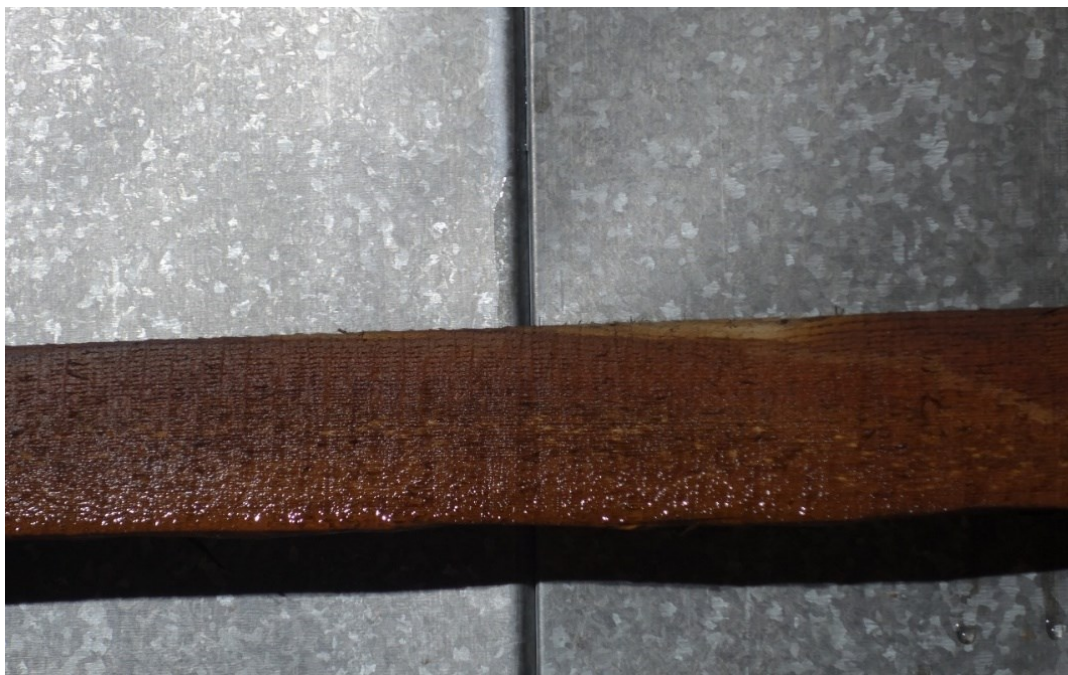
Kuva 65. Huoneessa 316 sijaitseva vettynyt kattoruode

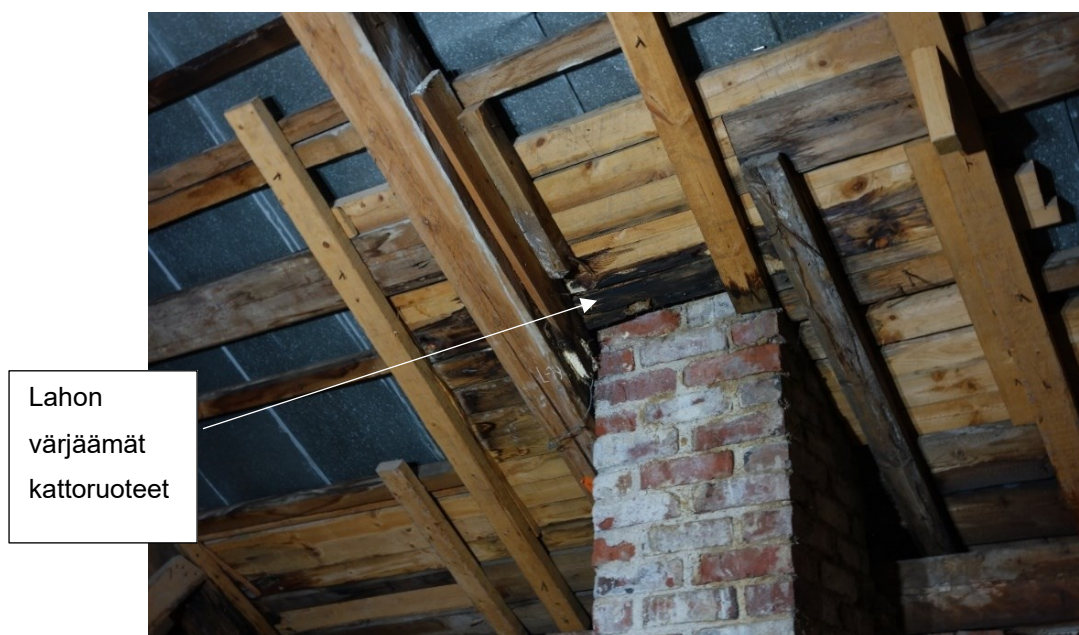
Lahon
värjäämät
kattoruoteet

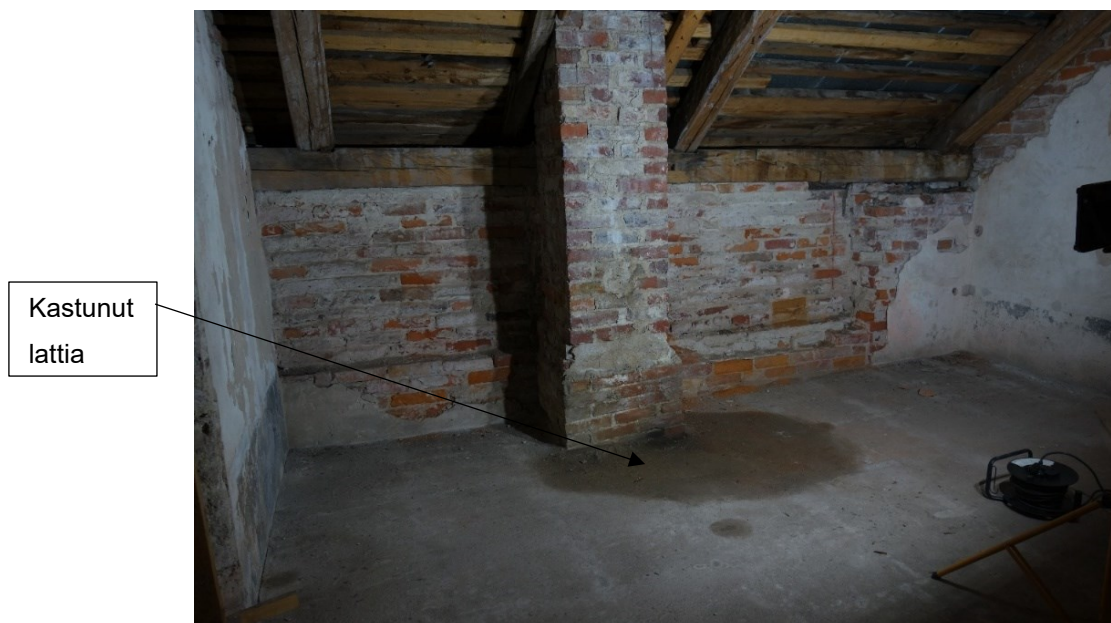
Kuva 67. Huoneessa 304 sijaitsevan hormin vuoto on aiheuttanut lattian kastumisen.

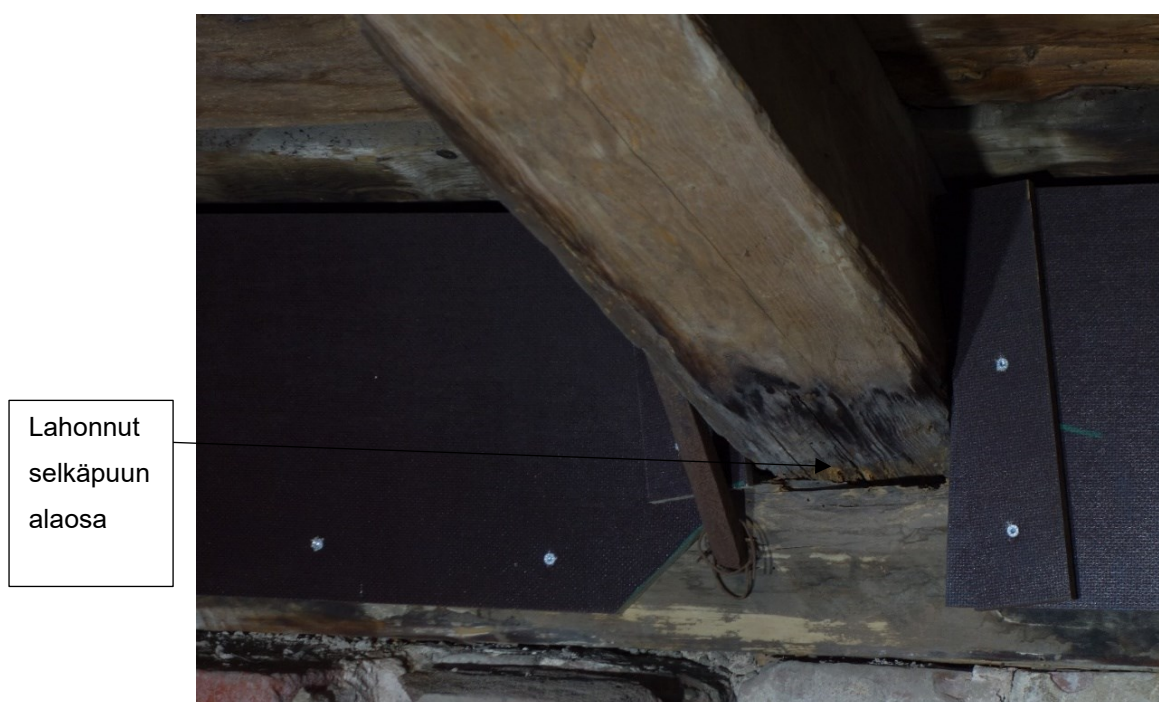
Kuva 70. Selkäpuun l-2 alaosa, joka on lahon haurastuttama

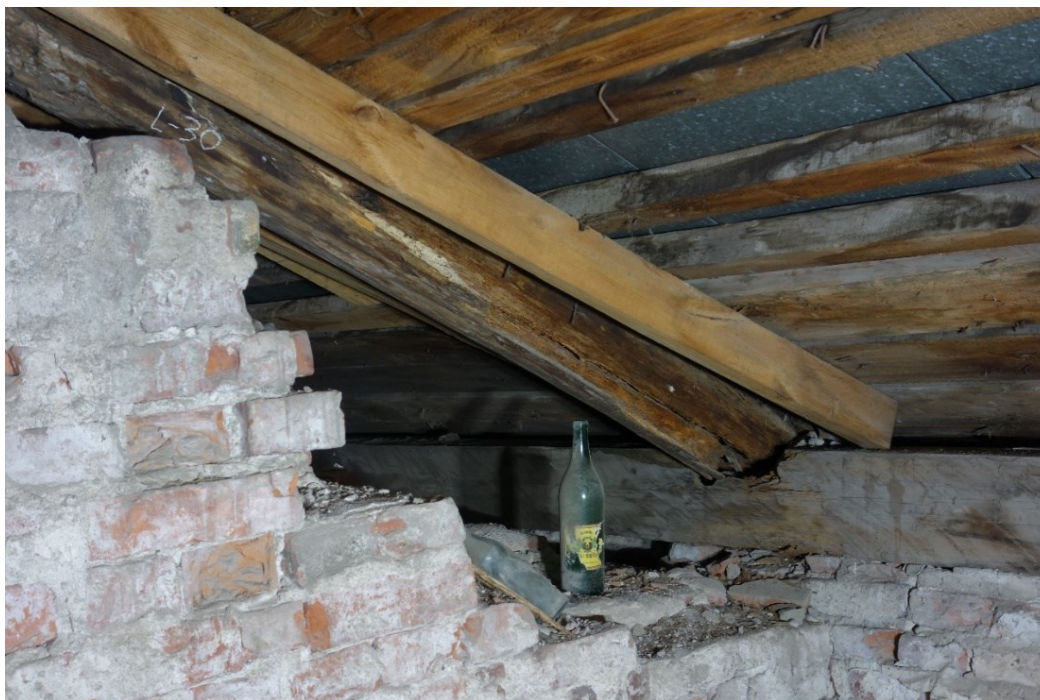
Kuva 71. Selkäpuu L-30, joka on alaosastaan kauttaaltaan laho

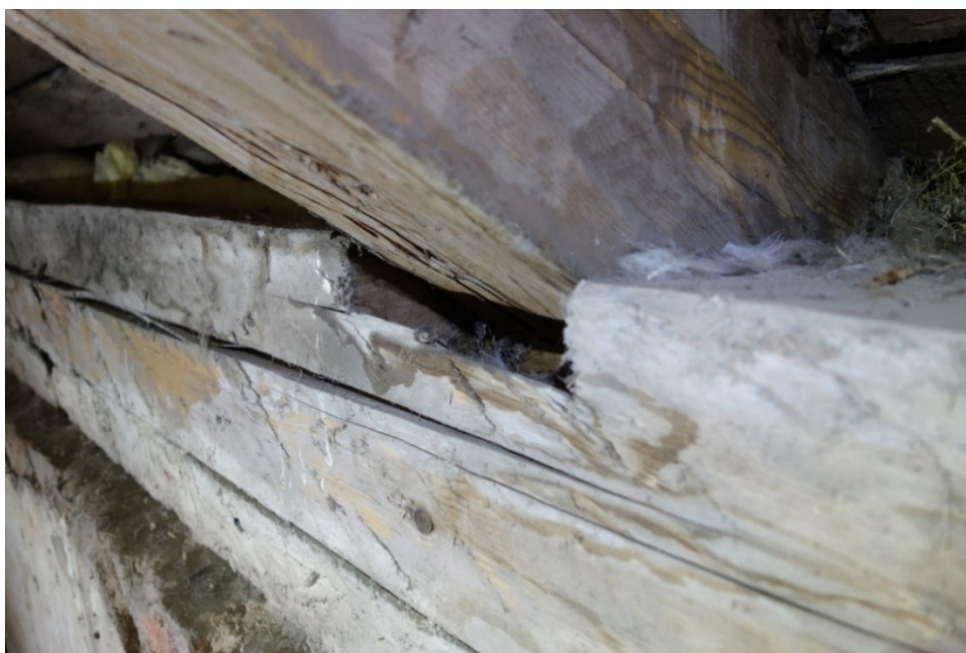
Kuva 72. Selkäpuu I-21, joka on työntynyt jalaspuun yli räystästä kohden

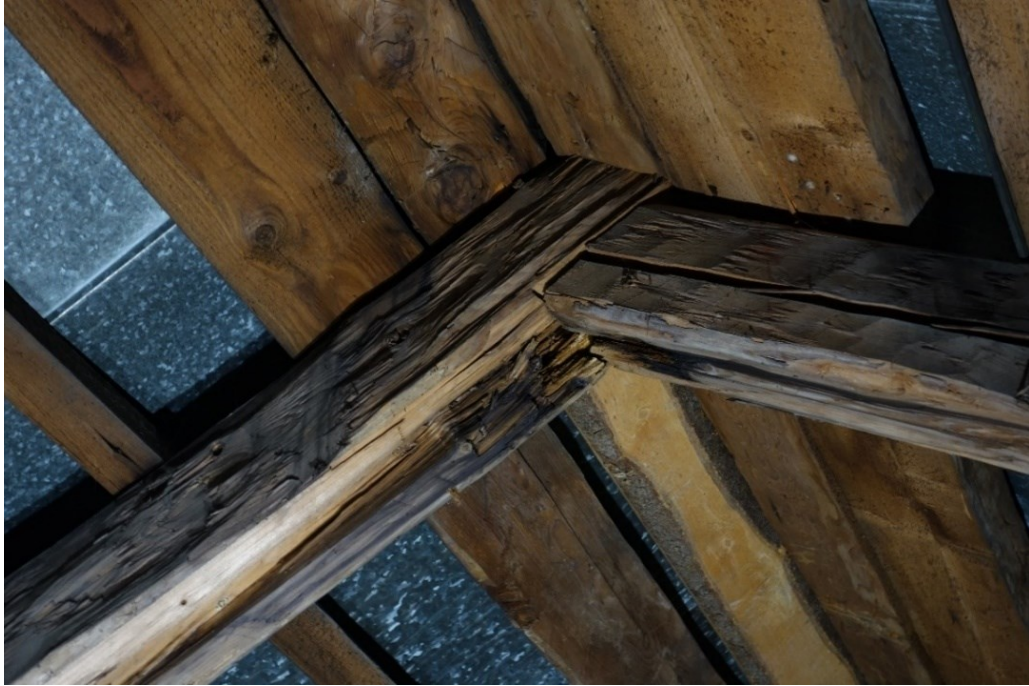
Kuva 73. Selkämpuiden I–14 ja L–14 yläosien lahovaurio

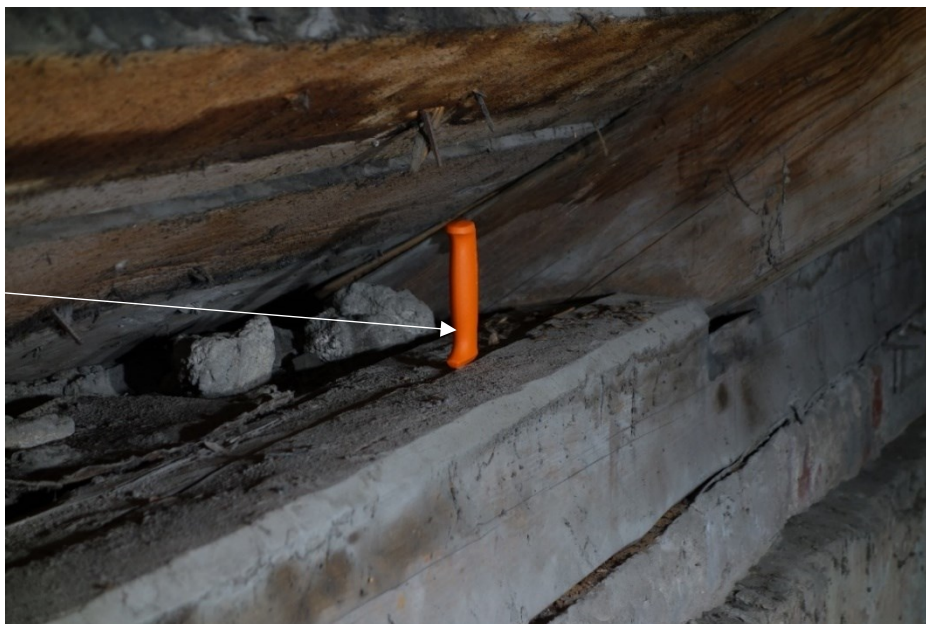
Kuva 74. Huoneessa 319 sijaitseva jalaspuu, joka on sisäosiltaan laho

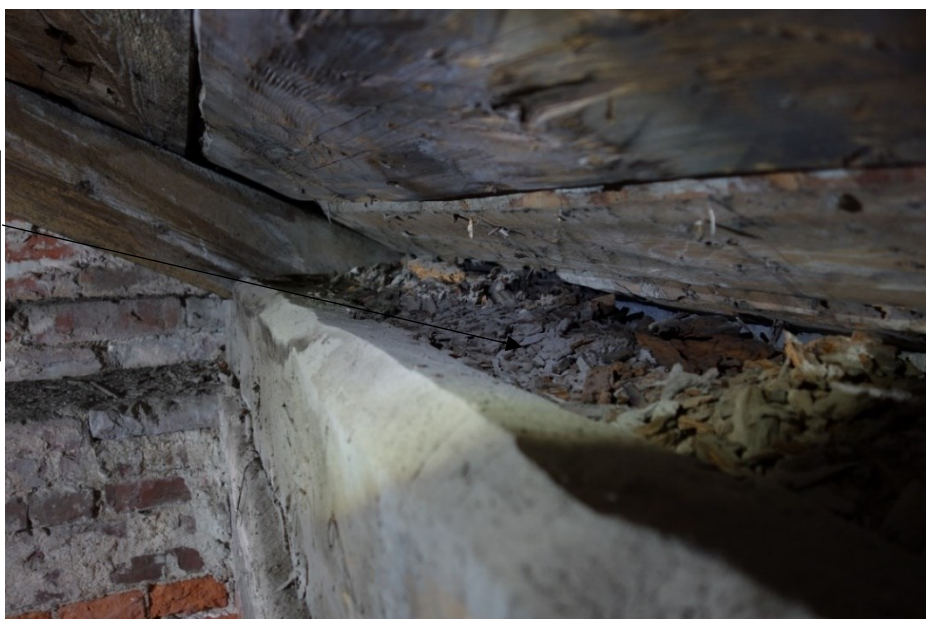
Kuva 75. Huoneessa 312 sijaitseva jalaspuu, joka on ulkosyrjästään täysin laho

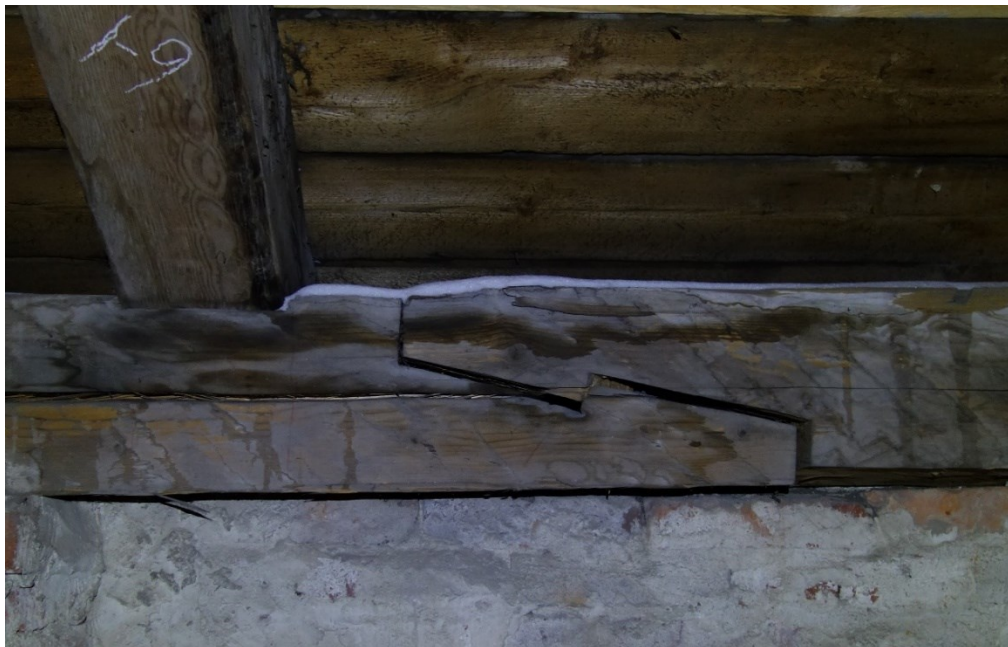
Kuva 76. Huoneessa 313 sijaitseva jalaspuu, jonka päälle on kertynyt lunta

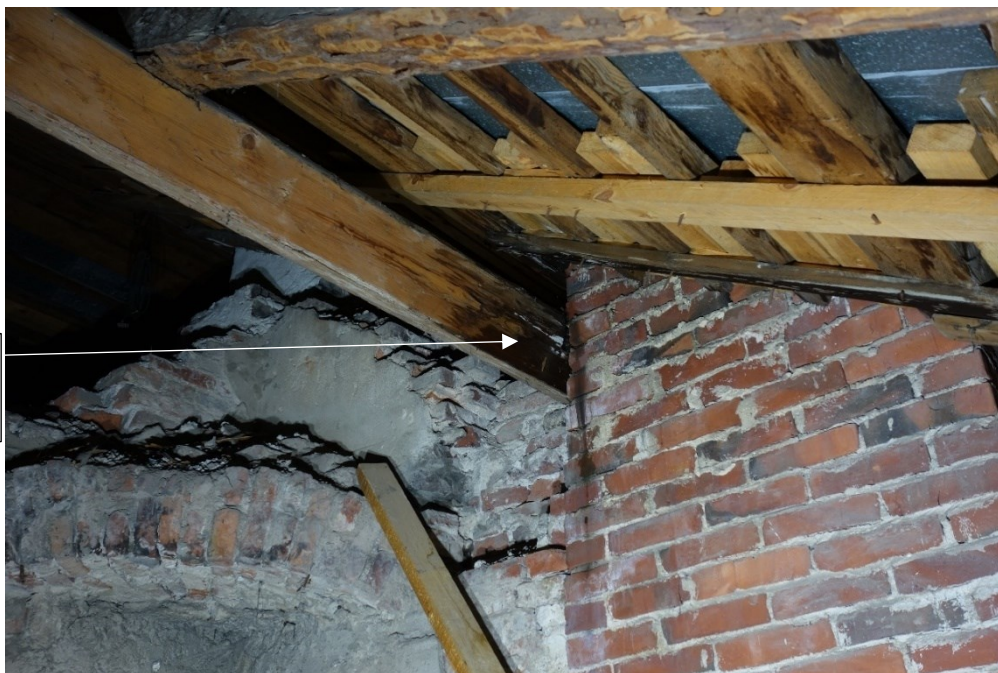
Kuva 78. Huoneiden 307 ja 308 välinen vuotava hormi ja lahonnut ankkuripuun

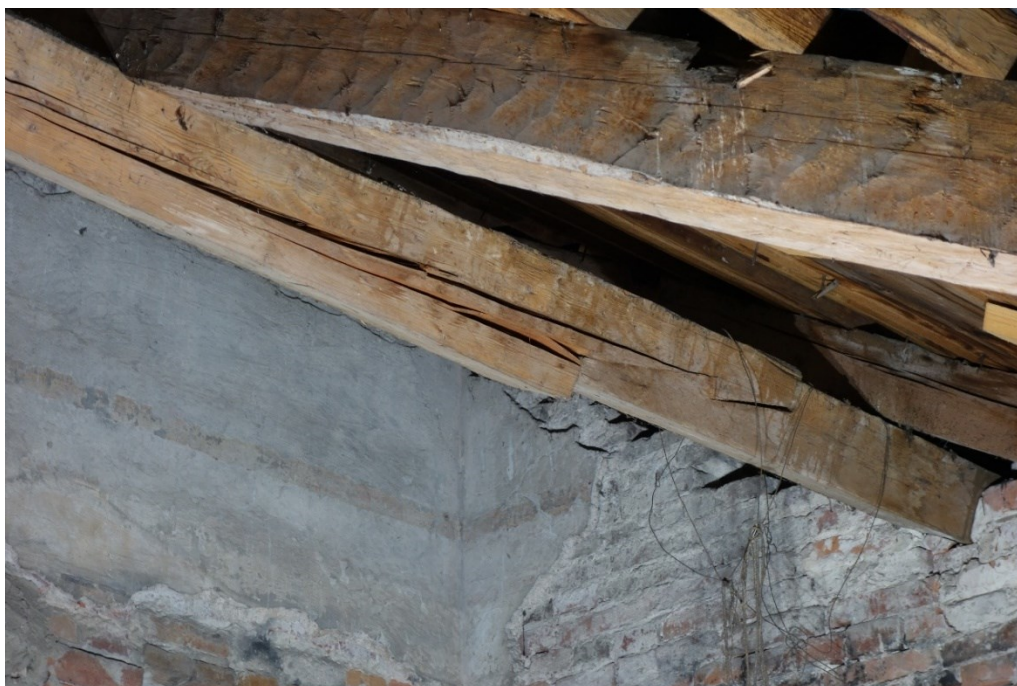
Kuva 79. Huoneessa 307 sijaitseva ankkuripuun on murtunut hakaliitoksen vasemmalta puolelta.

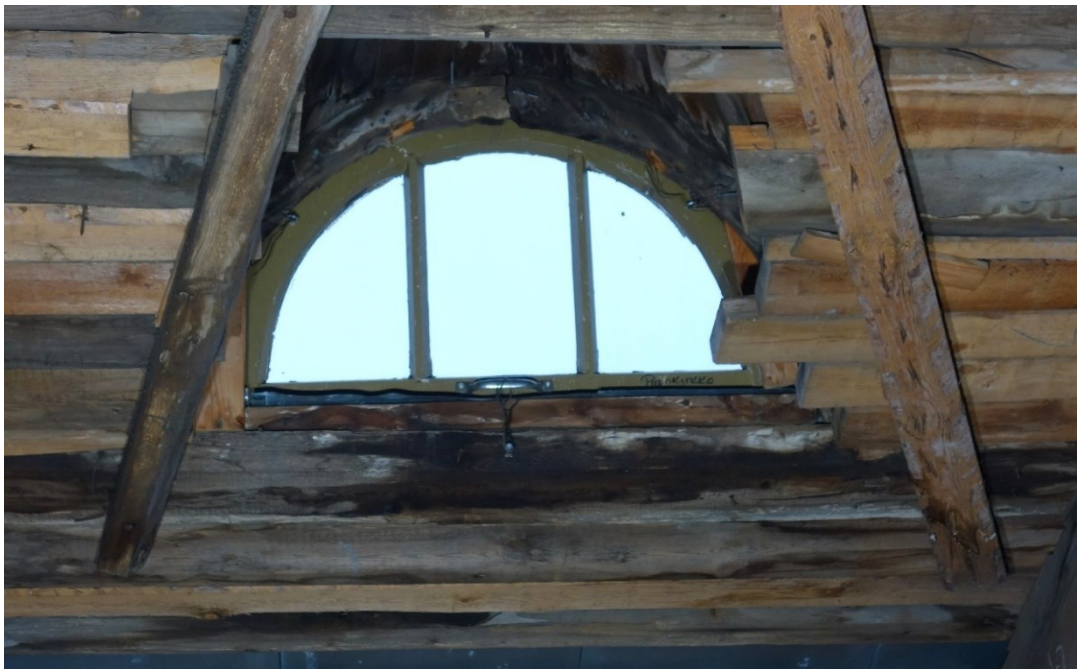
Kuva 80. Huoneessa 311 sijaitseva kattolyhty, jonka alapuoliset ruoteet ovat vettyneet

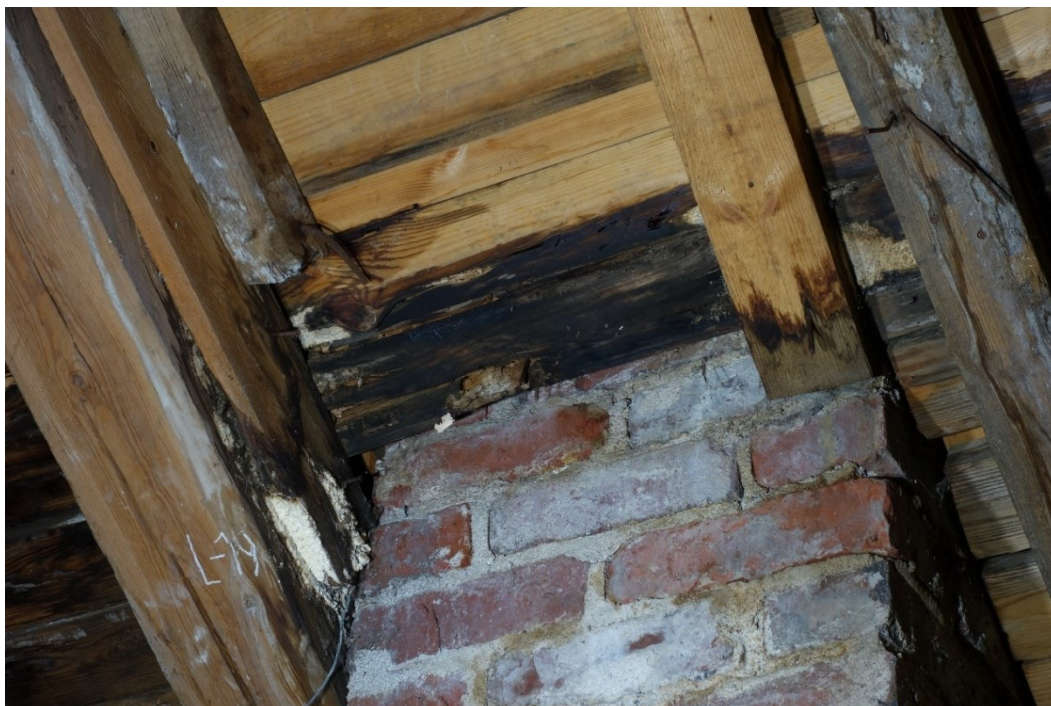
Kuva 81. Huoneessa 306 sijaitseva hormi, jota ympäröivät kattoruoteet ovat lahon haurastuttamat

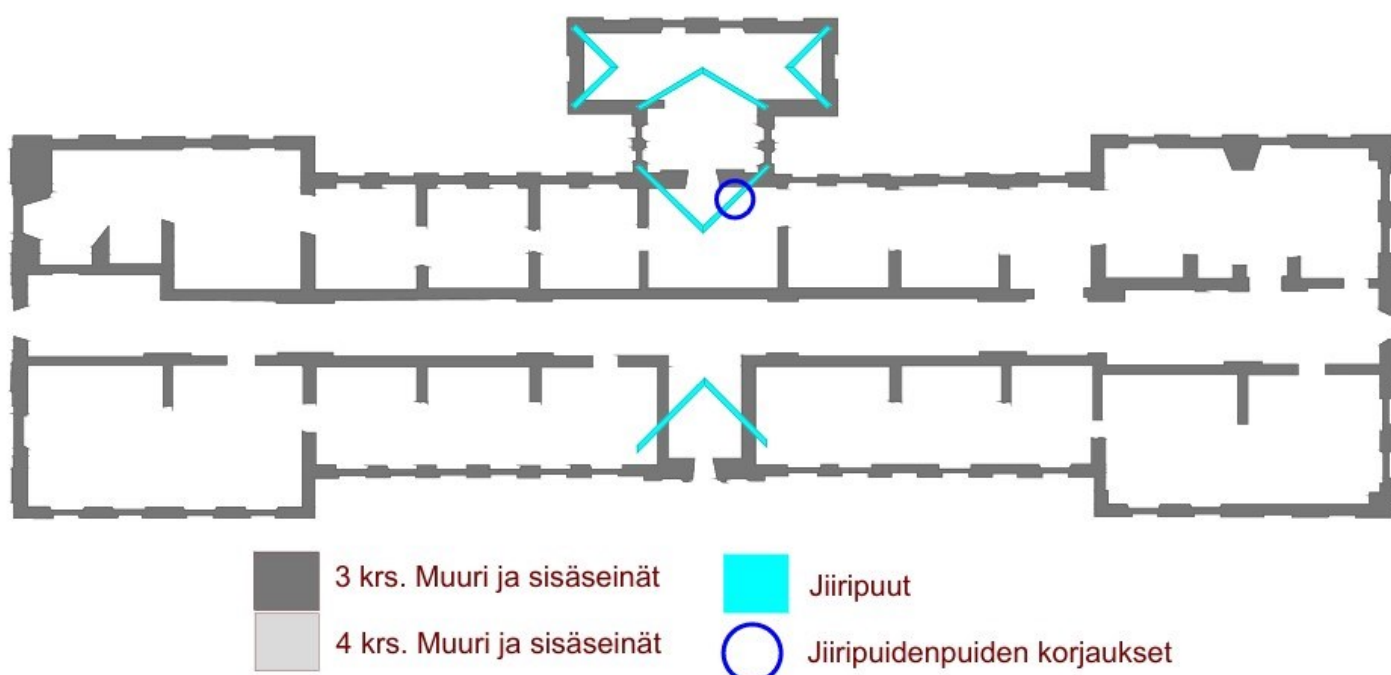
Vesikaton vauriokaavio

Vesikaton vauriot	Vaurion kuvailu	Aktiivisuus	Säätöolosuhte havaintohetkellä
V1	Kattoruoteet vettyneet. Vuotokohtaa ei nähtävillä.	Kostea	Sateinen
V2	Jiiri- ja selkäpuuta pitkin valuu vettä. Myös kattoruoteet laajalti vettyneet. Vesikaton vuotokohtaa ei nähtävissä.	Kostea	Sateinen

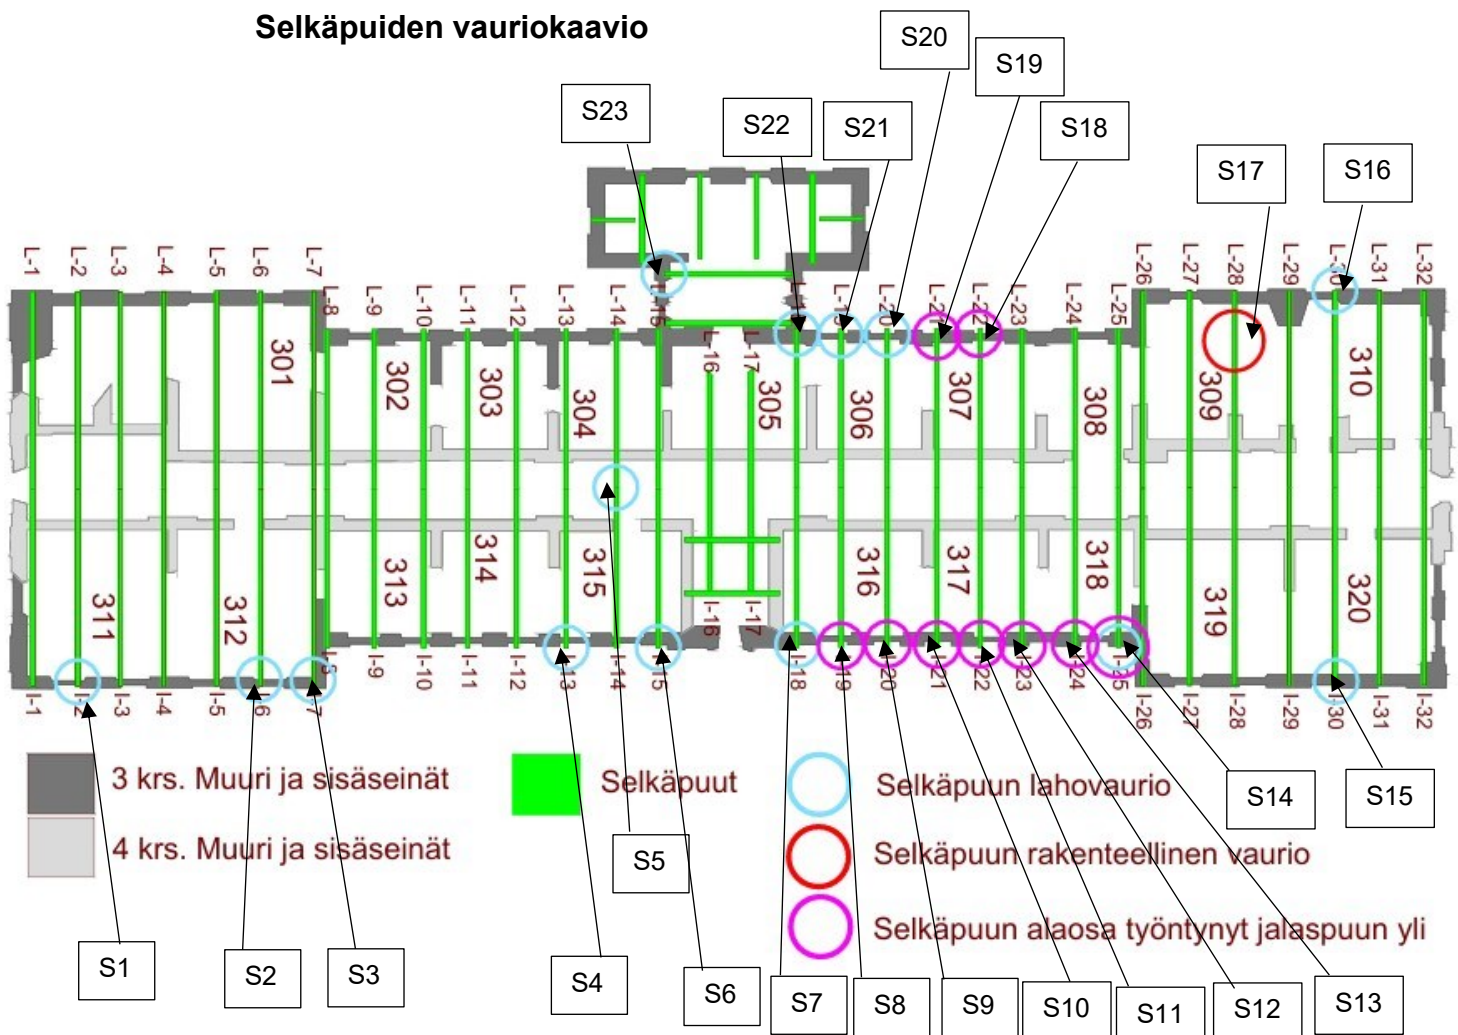
Selkäpuiden vauriot	Vaurion kuvailu	Aktiivisuus	Säeolosuhde ha- vaintohetkellä
S1	I-2 alapäästään laho noin 50 cm. kattavalta alueelta.	Kuiva	Sateinen
S2	I-6 alapää lahonnut täysin poikki. Tuettu lankuilla	Kuiva	Sateinen
S3	I-7 alapää lahon haurastuttama.	Kuiva	Sateinen
S4	I-13 alapää lahon haurastuttama	Kuiva	Sateinen
S5	I-14 ja L-15 yläpää lahot liitoksien kohdilta.	Kuiva	Sateinen

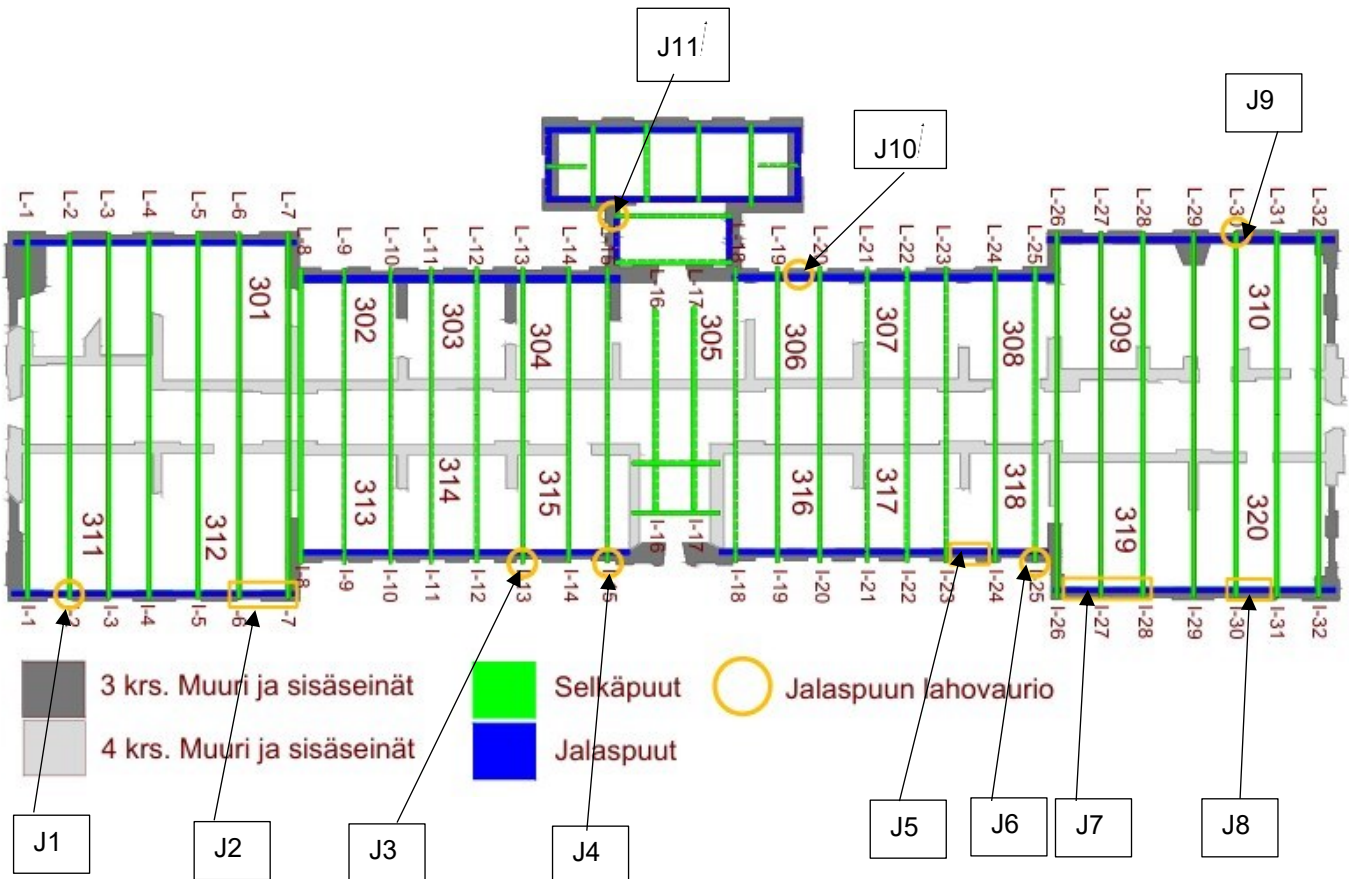
Jalaspuiden vauriot	Vaurion kuvailu	Aktiivisuus	Sääolosuhte havaintohetkellä
J1	Lahovaurio jalaspuun loveuksessa	Kuiva	Sateinen
J2	Jalaspuu lahonnut ulkosyrjästäään laajalta alueelta.	Kuiva	Sateinen
J3	Lahovaurio jalaspuun loveuksessa	Kuiva	Sateinen
J4	Jalaspuun pääty laho	Kuiva	Sateinen
J5	Alue, jossa jalaspuu on lahonnut sisäpuolelta ontoksi	Kuiva	Sateinen
J6	Jalaspuun pääty laho	Kuiva	Sateinen
J7	Jalaspuu lahonnut sisäpuolelta ontoksi	Kuiva	Sateinen

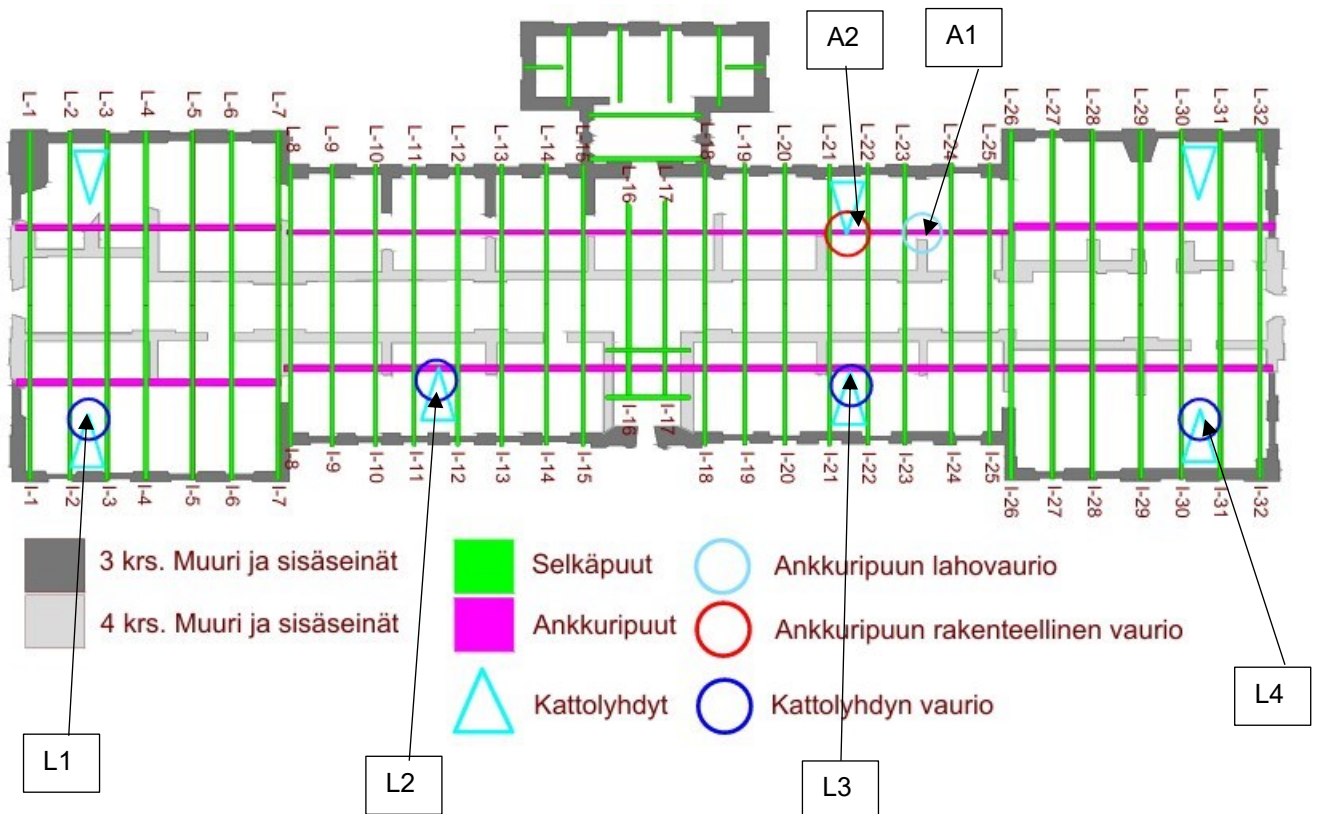
Ankkuripuiden ja kattolyhtyjen vauriot	Vaurion kuvailu	Aktiivisuus	Sääolosuhde havaintohetkellä
L1	Lunetti-ikkunan karmin alapuu vettynyt ja laho. Kattolyhdyn alapuoliset kattoruoteet ja yläosan rimat vettyneet	Kostea	Sateinen
L2	Lunetti-ikkunan karmin alapuu lahon tummentama	Kuiva	Sateinen
L3	Lunetti-ikkunan karmin alapuu ja sivut lahonneet	Kostea	Sateinen
L4	Lunetti-ikkunan karmin yläpää vaurioitunut. Vesi vuotaa karmin kautta sisäpuolelle	Kostea	Sateinen
A1	Ankkuripuu lahonnut hormin läheisyydestä.	Kostea	Sateinen
A2	Ankkuripuu murtunut liitoksen kohdalta		Sateinen
