Opinnäytetyö (AMK)

1970-luvun asuinkerrostalon betonielementtjulkisivukorjaus

Concrete element facade repair of a 1970s apartment building

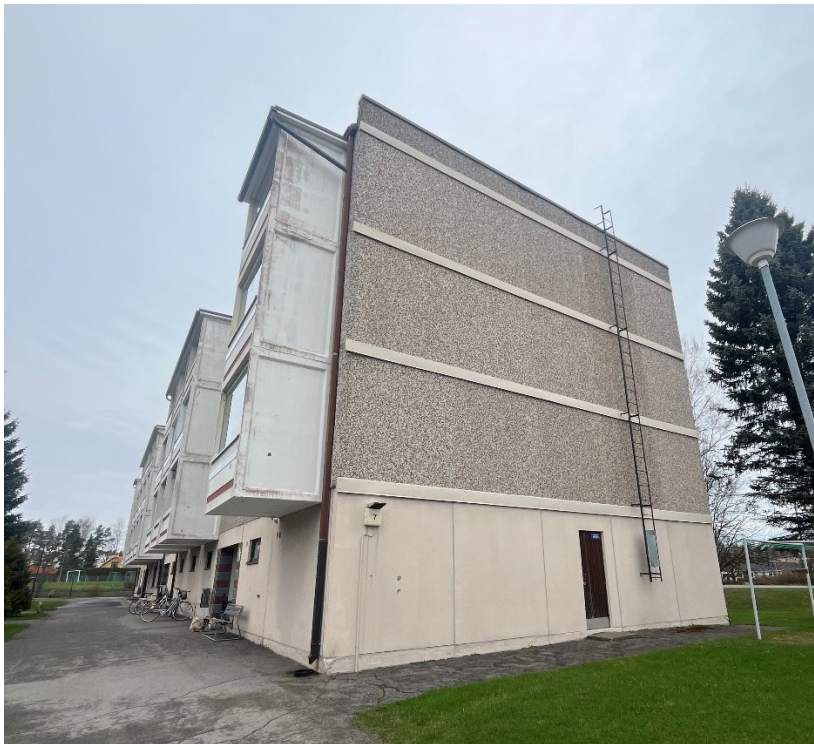
Kuva 8. Julkisivun kaakkoispäädyn pellitykset.

Lisäksi rakennuksen julkisivun kaakkoispäädyn vaakasaumoihin on asennettu pellitykset vuonna 1999, kun on havaittu elementtien kaareutumista (kuva 8).

Valvojan mukaan myös kaakkoispäätyyn asennetut pellitykset ovat toimineet halutulla tavalla eli kosteusrasitus on tässäkin tapauksessa pienentynyt saumojen kohdalla. Valvojan mielestä valittu korjaustapa ei taloudellisesti ole paras mahdollinen, sillä jos tekisi laajemmat korjaukset, saataisiin lisää käyttöikävuosia ja korjaus maksaisi silloin vähemmän suhteessa saatuihin käyttöikävuosiin. Valvoja arvelee, että käyttöikävuosia saadaan lisää 10–15 vuotta ennen seuraavia toimenpiteitä. Ekologisuus on korjaustavassa myös huomioitu, sillä pintojen pesuaineet ovat biohajoavia ja jos olisi valittu

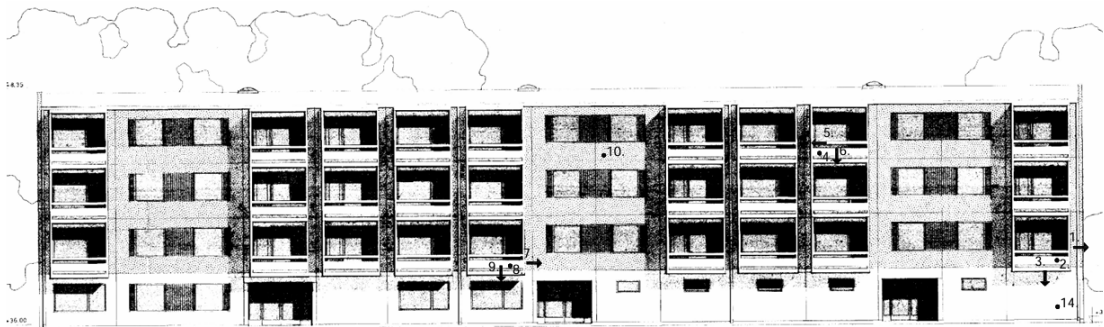
Kuva 9. Rakennuksen lounaissivulta poratut näytteet (Julkisivukonsultointi 2024).

Rakennuksen kaikki julkisivut tarkastettiin silmämääräisesti. Nostolava-auton avulla tehtiin vasarointikokeita ja betonin peitepaksuusmittauksia. Lisäksi julkisivu- ja sokkelielementeistä porattiin poralieriönäytteitä laboratoriotutkimuksia varten. Kuvassa 9 esitetään rakennuksen lounaissivulta poratut näytteet. (Julkisivukonsultointi 2024.)

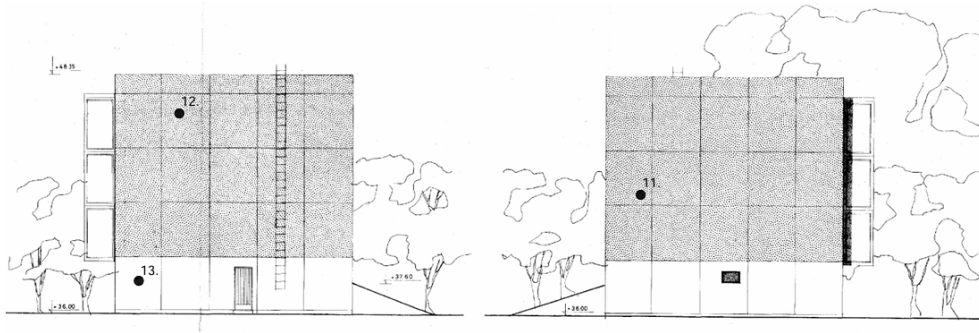
Kuva 10. Rakennuksen kaakkois- ja luoteispäädyistä poratut näytteet (Julkisivukonsultointi 2024).

Poralieriönäytteitä otettiin myös rakennuksen kaakkois- ja luoteispäädyistä. Näitä otettiin kolme kappaletta. Kuvassa 10 esitetään kyseiset näytteet.

Julkisivuista poratuista näytteistä havaittiin, että elementtien rakenne on seuraavanlainen ulkoapäin tarkasteltuna:

- pesubetoni 60–85 mm
- eriste 90–110 mm
- sisäkuori

Laboratoriotulosten perusteella sandwich-elementtien vauriot ovat vielä maltillisella tasolla, mutta kaakkoispäädystä otetusta näytteestä voidaan havaita pakkasrapautumiselle tyypillistä pinnansuuntaista halkeilua ja muodonmuutoksia. Rakennuksen lounaissivulla on myös merkkejä betonin vaurioitumisesta. Karbonatisoituminen on näytteissä keskimäärin vähäistä tai keskimäärin kohtalaista. Osassa näytteitä voidaan havaita, että suojahuokostus on puutteellinen ja sen takia betoni ei ole pakkasenkestävää kosteusrasituksessa. (Julkisivukonsultointi 2024.)

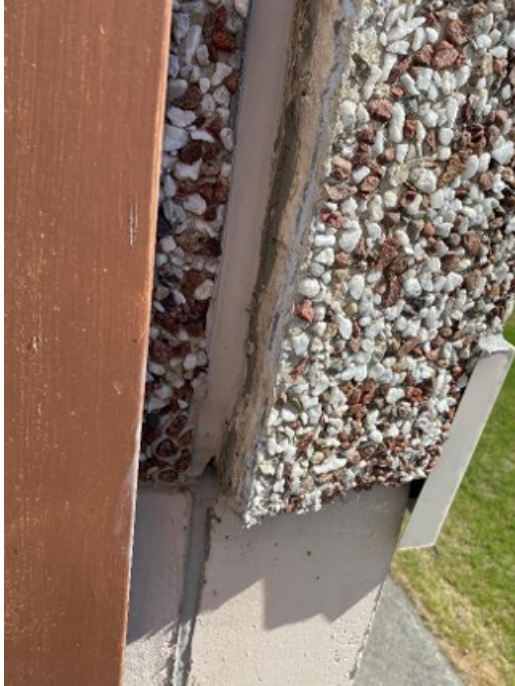
Silmämääräisesti havaittiin, että julkisivuissa muun muassa elementtien reunoilla ja ikkunasyvennyksien sivu- ja yläreunoissa on jonkin verran ruostuneiden terästen aiheuttamia halkeamia. Vasarointikokeiden perusteella elementit ovat pääasiassa hyvässä kunnossa, mutta kaakkoispäädyn elementeissä on rapautumisesta johtuvaa vääntymistä (kuva 11). (Julkisivukonsultointi 2024.)

Kuva 11. Elementti vääntynyt rapautumisen seurauksena (Julkisivukonsultointi 2024).

Haastattelussa selvisi, että kaakkoispäädyn osalta elementin purkaminen ja uudelleenrakentaminen on tulevaisuuden korjaushanke ja nyt vain seurataan vauriota ja mihin ne kehittyvät. Jos kohde olisi suuremmassa kaupungissa, olisi julkisivukorjaus tehty laajemmin esimerkiksi peittäväällä korjauksella. Näin olisi saatu lisää käyttöikää 20–25 vuotta ja lisäksi arvoa nostettua. Nyt, kun maalataan vanhan pinnoitteen päälle, on tartunta aina epävarmaa, joten valvoja suositteliekin säännöllistä tarkastamista ja seuraamista niin rakennustöiden aikana ja jälkeenkin. Lisäksi kuntotutkimus on aina vain rajallinen otanta, jolloin yllätyksiäkin saattaa tulla vastaan korjauksen edetessä. Valvojan mielestä olisi tärkeää, että samassa tilanteessa olevat taloyhtiöt niin muuttotappiokunnissa kuin muuallakin, mieltisivät rakennuksen elinkaarta ja suunnittelisivat säännöllisesti ja systemaattisesti rakennusten korjauksia, jolloin pystyttäisiin tekemään korjauksia vaiheittain eikä kaikki tapahtuisi kerralla. Lähtötietojen hankinta, kuntotutkimus ja -arvio ovat kaiken pohja, korosti valvoja.
