Kiia Rossi & Anni Rantanen  
(2119096, 2119216 REKV21SP)

# UUSKUSTAVILAISPÖYTÄRYHMÄN TUOLIEN RESTAUROINTI

Opinnäytetyö

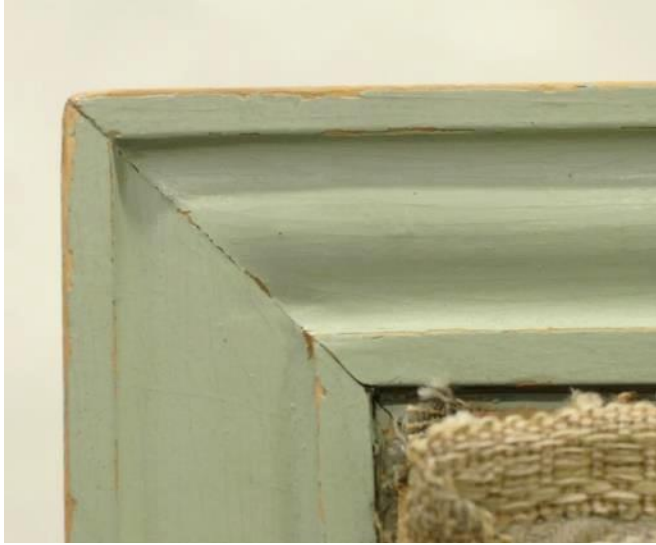
Tuolin maalipinta on kauttaaltaan krakeloitunut (kuva 12, 15), ja paikoittain kulunut etenkin tuolin kulmista sekä reunoista (kuva 11, 15). Näitä lukuun ottamatta tuolin maali on pysynyt suhteellisen hyväkuntoisena. Tuolissa on luonnollista kulumista niiden pitkäaikaisesta käytöstä.

Kuva 11 Kulunut maalipinta

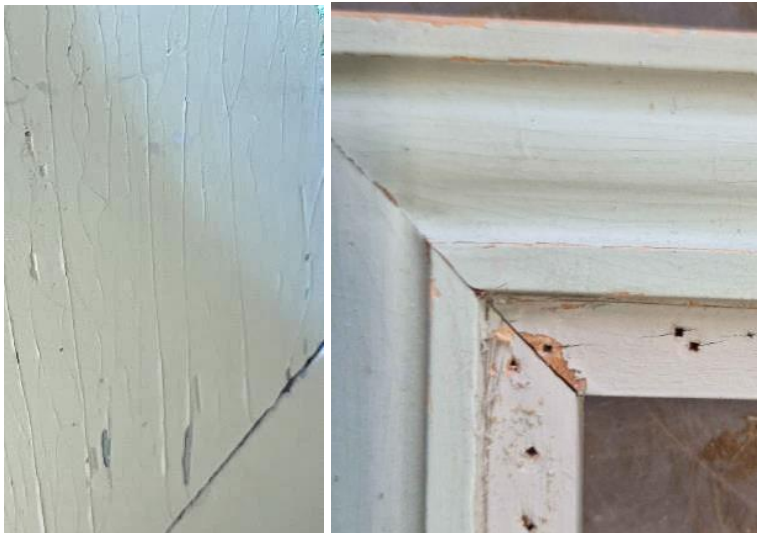
Lohkeilleen maalipinnan alta on nähtävissä tummempi harmaa maalikerros (kuva 12). Tuoli on siis mahdollisesti ollut maalattu tumman harmaan sävyisellä maalilla, ennen nykyistä vihertävää maalia. Alkuperäinen maalikerros löytyi verhoilun alta (kuva 12) ja tämä on hieman vaaleampi kuin nykyinen päällimmäinen maalikerros. Näkyviä maalikerroksia on siis kokonaisuudessaan kolme.

Kuva 12 Vasemmalla krakeloituneen maalipinnan alta näkyvä harmaa maali ja oikealla tuolin nykyinen ja alkuperäinen maalipinta

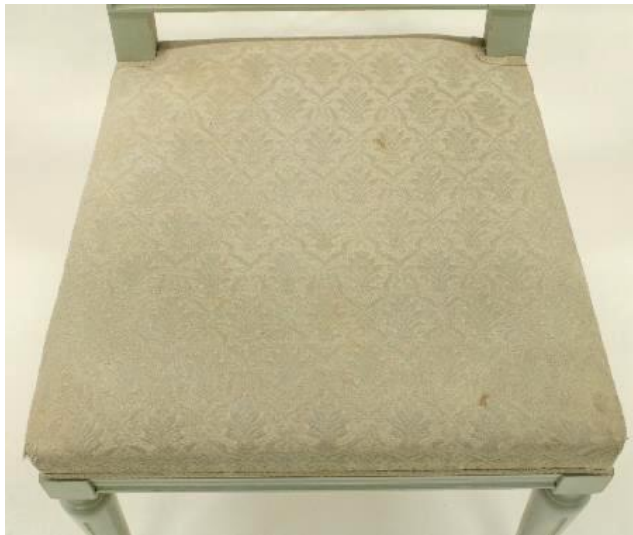
Haalistumisen lisäksi tuolin kangas on hyvin likainen. Lika on etenkin huoma-  
tavissa istuinosan etuosassa, jossa kangas on harmaantunut pinttyneen lian  
vuoksi. Istuimessa on myös näkyvissä muutamia ruskeita tahroja.

Kuva 13 Tuolin istuinosassa näkyvä lika ja haalistunut kangas

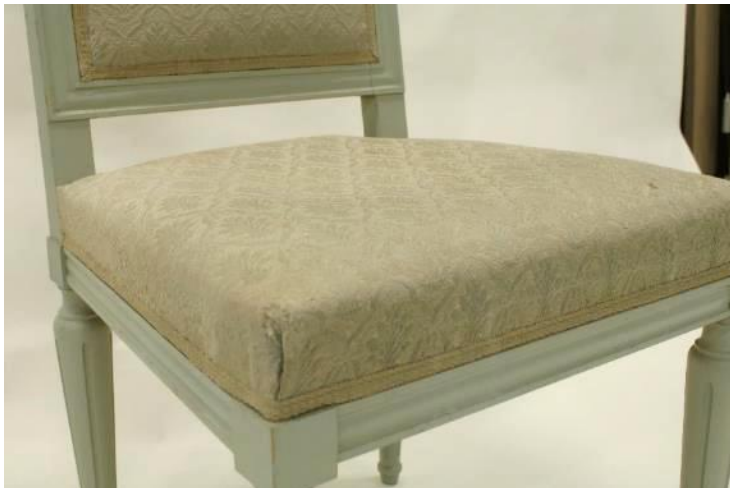
Tuolin istuinosassa on huomattavissa selkeä kuoppa (kuva 15). Alkuperäinen täyte on siis litistynyt ajan myötä pitkäaikaisen käytön ja luonnollisen kuluminen myötä. Istuimen vajoaminen heikentää tuolin käyttömukavuutta sekä ulkonäköä. Muuten tuolin kakun muoto on pysynyt hyvässä kunnossa.

Kuva 15 Tuolin istuinosan vajonnut täyte

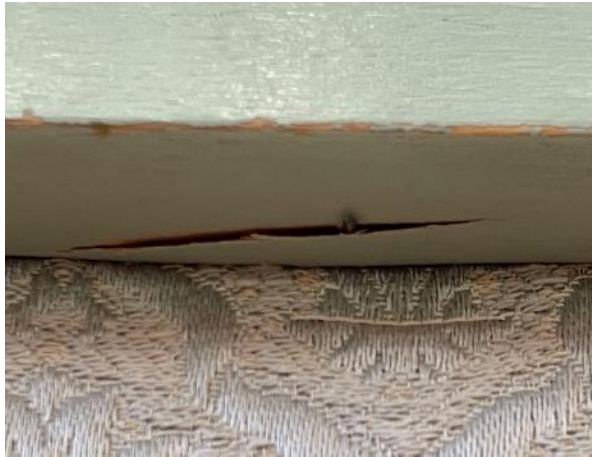
Silmämääräisesti katsottuna tuolissa ei ole paljoa tarvetta puukorjauksille. Kaikki liitokset ovat yhä kiinni ja hyvin paikoillaan. Puurakenteissa ei ole havaittavissa suuria vaurioita, tuoleja 5/14 ja 14/14 lukuun ottamatta. Tuolissa 5/14 on nähtävillä naula, joka on mennyt selkänojan kehyksen läpi aiheuttaen puun halkeamisen ja naulan työntymisen ulos näkyville (kuva 16).

Kuva 16 Tuoli 5/14 selkänojassa olevan naulan aiheuttama halkeama

puristimia tai teippiä käyttäen. Kyseistä liimaa käytettiin, koska se kuivuu nopeasti ja on kuivana kirkas (Kymin Palokärki s.a.). Naulojen aiheuttamat halkeamat korjataan ensin irrottamalla naulat ja sitten liimaamalla puupalat paikalleen. Tuolin jalassa oleva halkeama täytyy korjata joko liimaten, tai teemmällä siihen paikkauksen.

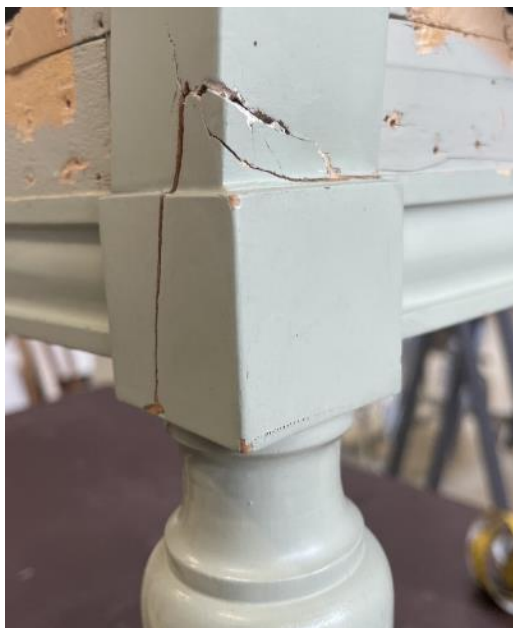
Tuolissa 14/14 on iso halkeama, joka vaikuttaa tuolin rakenteeseen (kuva 17). Halkeama on tuolin oikeassa takajalassa. Halkeama on todennäköisesti aiheutunut puumateriaalissa olevasta oksakohdasta. Halkeamassa on nähtävillä kittijäämää, jolla on aiemmin täytetty halkeamaa.

Kuva 17 Tuolin 14/14 haljennut jalka

Tuolissa 14/14 oikeassa takajalassa oli iso halkeama liitoksen kohdalla. Halkeamaa yritettiin ensin puristaa kiinni puristimilla, jotta nähtiin, pystyikö halkeama korjata takaisin paikoilleen liimaamalla. Puristimilla halkeama ei kuitenkaan sulkeutunut, mikä viittaa siihen, että välissä saattoi olla vanhaa liimaa tai kittiä. Tämän vuoksi halkeaman korjaamiseksi päätettiin kokeilla toista lähestymistapaa. Tuoliin merkattiin 8 mm kokoinen alue halkeaman kohdalle, josta puuta poistettaisiin (kuva 37). Merkkauksessa hyödynnettiin suoraa puupalaa, joka kiinnitettiin puristimilla tuoliin, jotta saatiin pöörrettyä suora viiva (kuva 37). Kiinnitetty puupala helpotti myös puunpoistoprosessia myöhemmin.

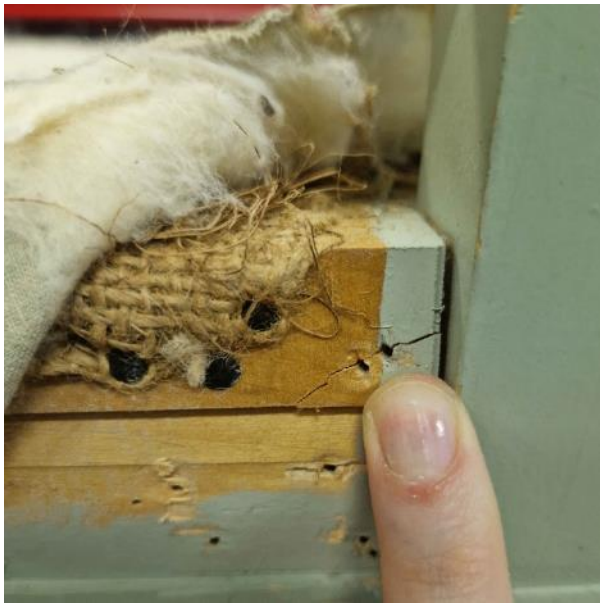
Verhoilun purkamisen jälkeen muista tuoleista löytyi puuvaurioita, jotka eivät olleet aikaisemmin nähtävillä. Muutaman tuolin istuinosan puukehyksestä oli haljennut nurkista puupalat (kuva 18). Palat olivat halkeilleet verhoiluprosessin aikana käytettyjen naulojen vuoksi. Irronneet palat olivat tuoleista 2/14, 4/14 ja 7/14. Puupalat irtosivat helposti, kun verhoilua aloitettiin purkamaan ja naulat poistettiin. Kaikki irronneet puupalat kerättiin talteen ja säilytettiin myöhemmäksi restaurointia varten.

Kuva 18 Tuolista 7/14 irronnut puupala

Tuoleissa oli muutamia puuvaurioita, jotka vaativat korjausta. Tuoleissa olevat irronneet puupalat, jotka paljastuivat verhoilun ja täytteiden purkamisen aikana, korjattiin seuraavaksi. Puupalat oli aikaisemmin laitettu talteen korjausta varten. Puupalat liimattiin paikoilleen Titebond Original PVAC -puuliimalla puristimia ja teippiä käyttäen (kuva 36). Kaikki irronneet pienet puupalat kiinnitettiin samalla tavalla. Näin tuolin rakenne oli jälleen kunnossa verhoilua varten.

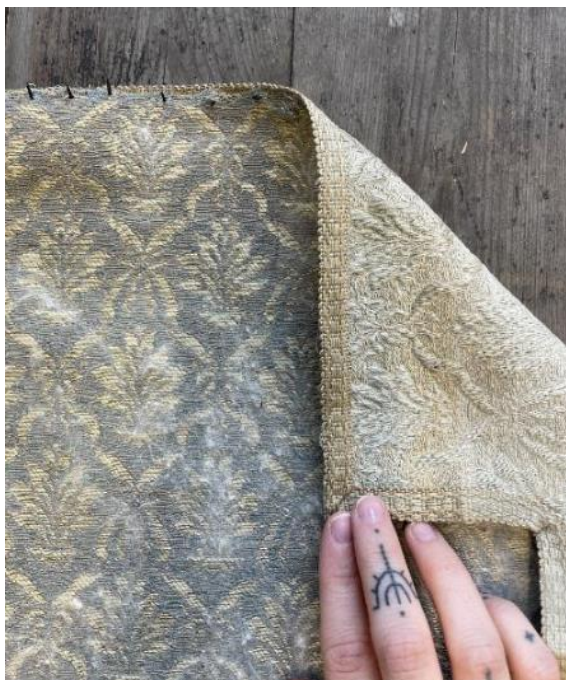
Alkuperäinen verhoilukankaan väri paljastui kankaan nurjalta puolelta (kuva 29). Alkuperäinen väri oli sininen, jossa oli kermankeltaista kuviointia. Kankaiden väri oli kulunut auringon UV-säteilyn vaikutuksesta.

Kuva 29 Istuinosaan kankaan väriero

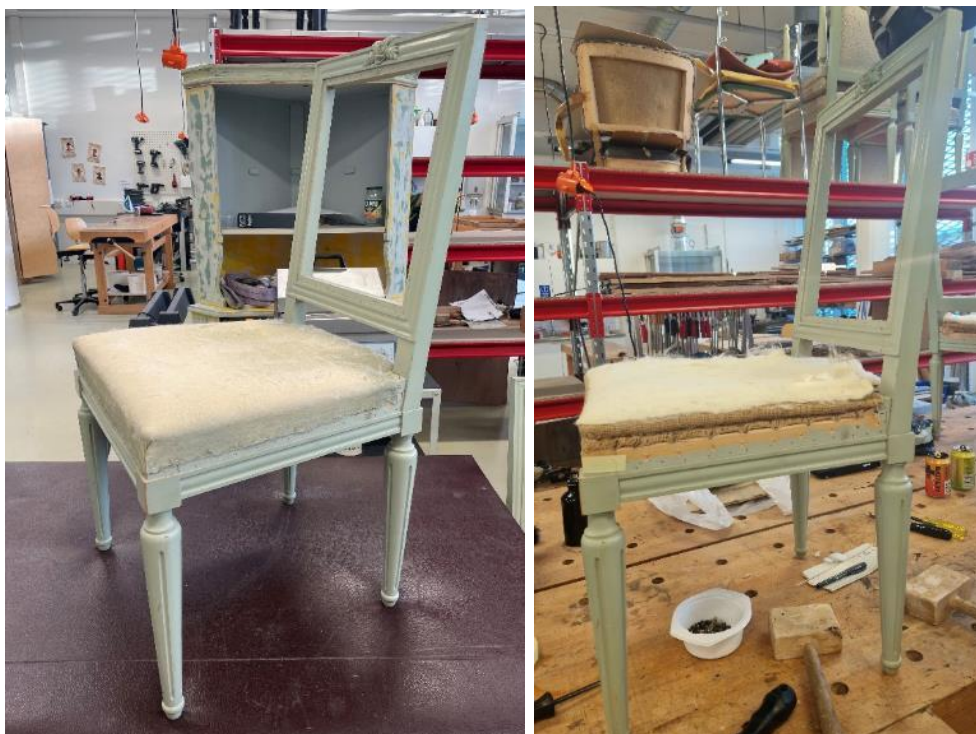
Seuraava vaihe oli väliliinan irrotus vääntöraudalla ja vasaralla (kuva 32). Väliliinan reunojen päältä oli maalattu todennäköisesti maaliruiskulla ja kangas oli hyvin hauras. Siksi väliliina korvataan uudella kestävämmällä kankaalla myöhemmin.

Kuva 32 Tuoli 1/14 ennen väliliinan irrotusta ja sen jälkeen

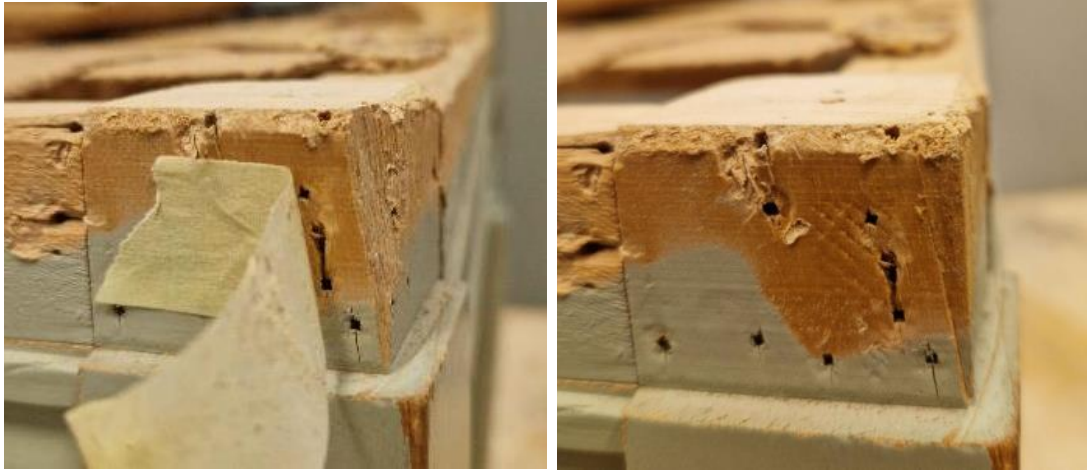
kuva 36 Tuolin 1/14 vasemman nurkkapala liimaus paikalleen

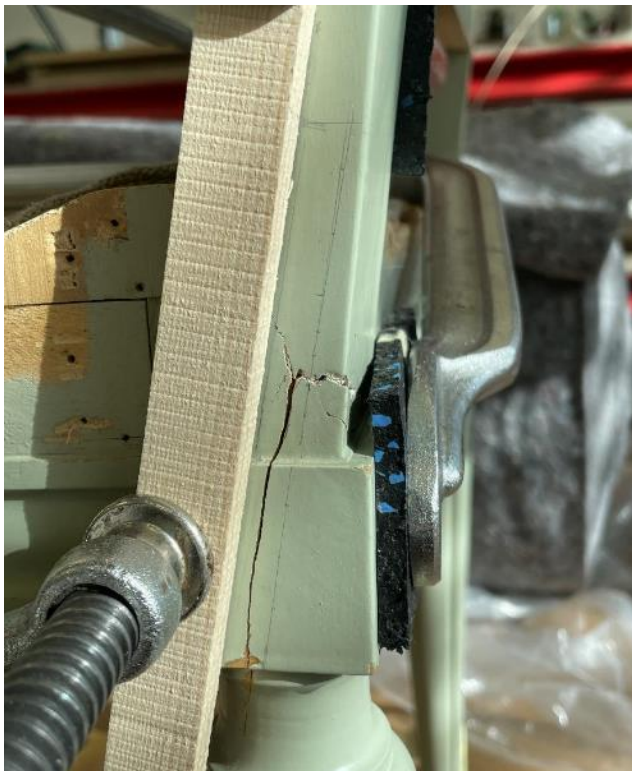
Kuva 37 Tuolin 14/14 halkeama ja paikkauksen merkinnät
