# **1970-LUVUN OMAKOTITALON KUNTOKARTOITUS JA KORJAUSSUUNNITELMA**

Meeri Översti  
Opinnäytetyö AMK  
Kevät 2025  
Rakennustekniikan tutkinto-ohjelma  
Oulun ammattikorkeakoulu

Opinnäytetyön otsikko: 1970-luvun omakotitalon kuntokartoitus ja korjaussuunnitelma

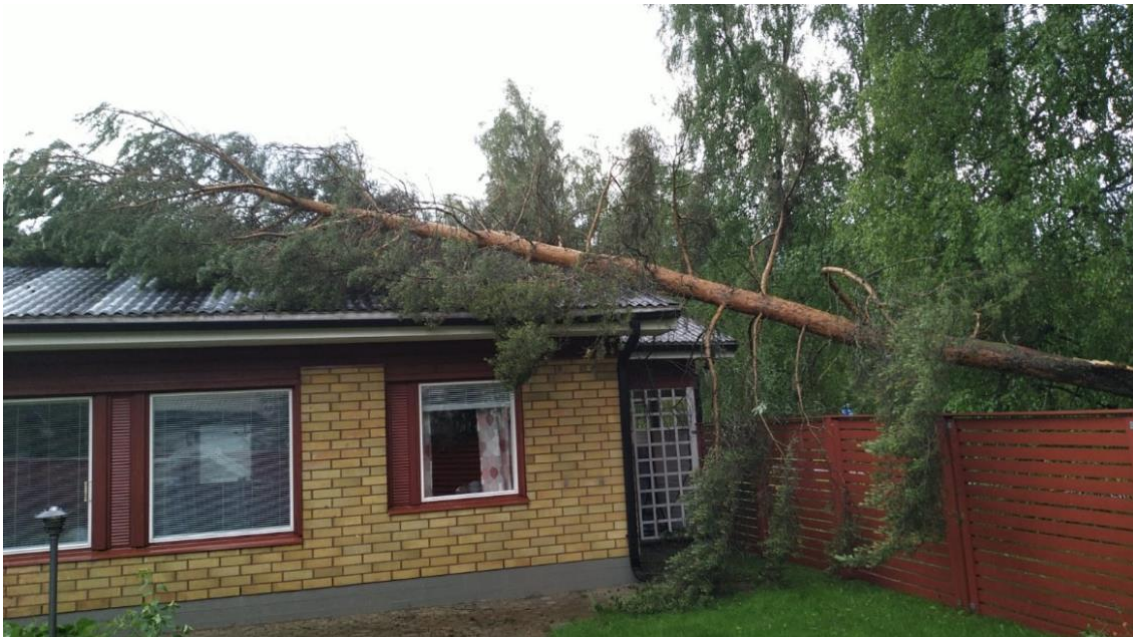
Peltikate vaurioitui kesäkuussa 2021 puun kaatuessa lounaiskulmaan (kuva 7). Peltikate uusittiin syksyllä 2021. Lumiesteet on lisätty myöhemmin 2023.

KUVA 12. Kova myrskytuuli kaatoi männyn talon katolle. (Salo 21.06.2021)

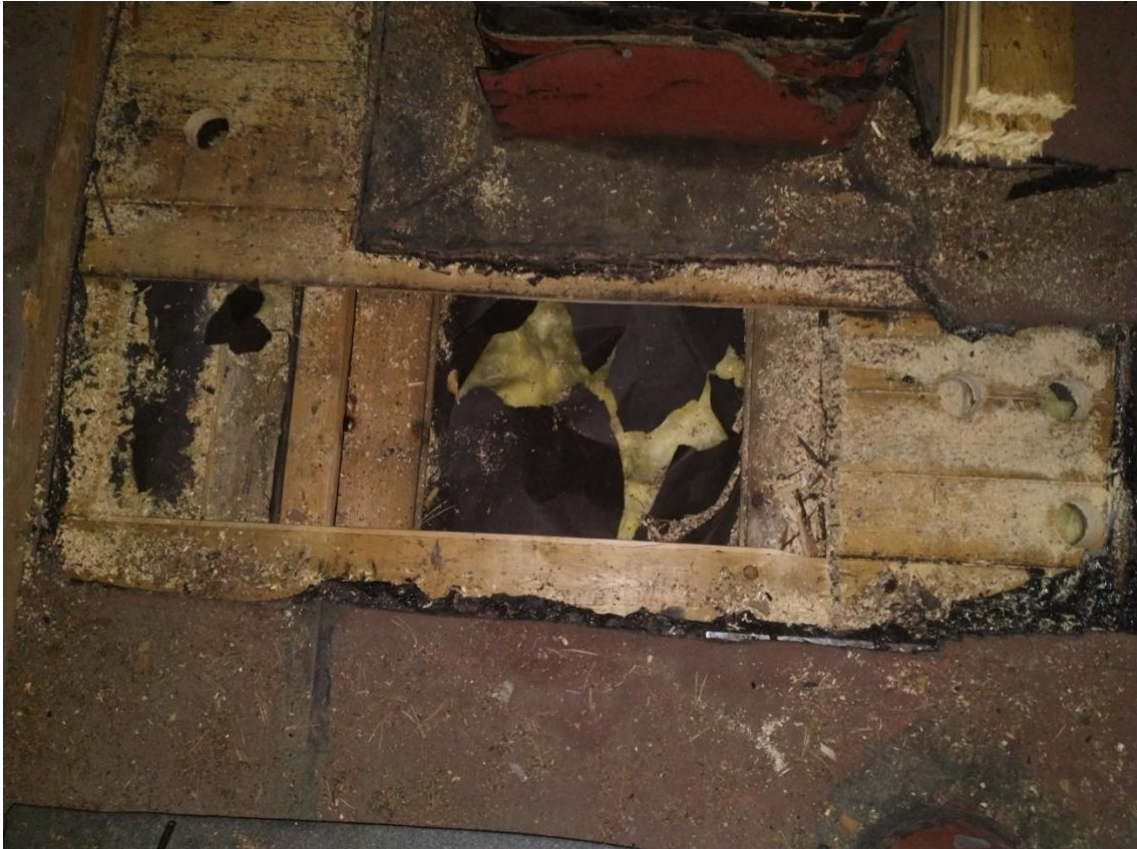
Puun kaatumisen takia ilmastointihormi vaurioitui ja vettä pääsi ullakolle ja yläpohjarakenteiden läpi kylpyhuoneeseen. Keväällä 2022 vettä pääsi valumaan tippumalla hormin juuren kohdalla vanhan tasakaton huovan päälle ja sen läpi eristeeseen. Vanhaa tasakattorakennetta on avattu ja eriste on annettu kuivua ullakolta käsin (kuva 13).

*KUVA 13.* Vanhaa huopakatetta ja raakaponttilautoja avattu ullakolta. (Salo 6.2022)

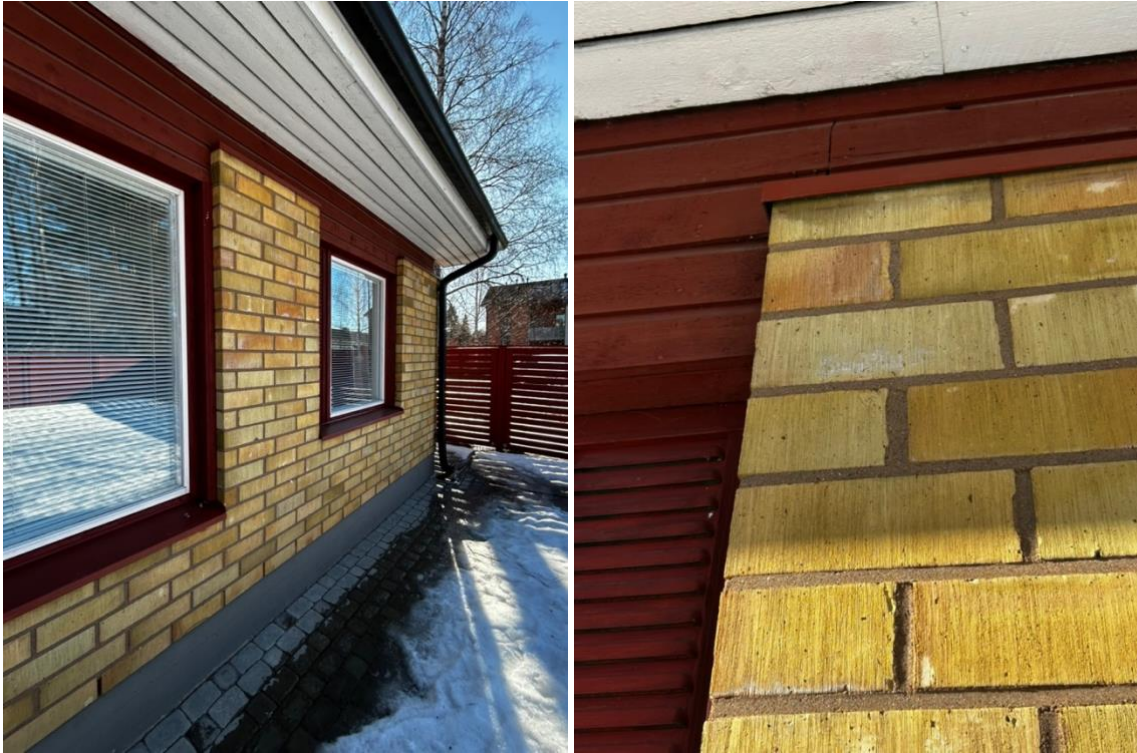
Tiiliverhoilu on pitkäikäinen ja huoltovapaa ja onkin hyväkuntoinen. Puuverhous on kauttaaltaan ehjä ja maalipinta hyvässä kunnossa. Vesipeltien kohdilla tiili on osittain tummunut kosteuden takia.

*KUVA 20.* Talon julkisivu ja vesipellin kohdalta tummunut tiili.

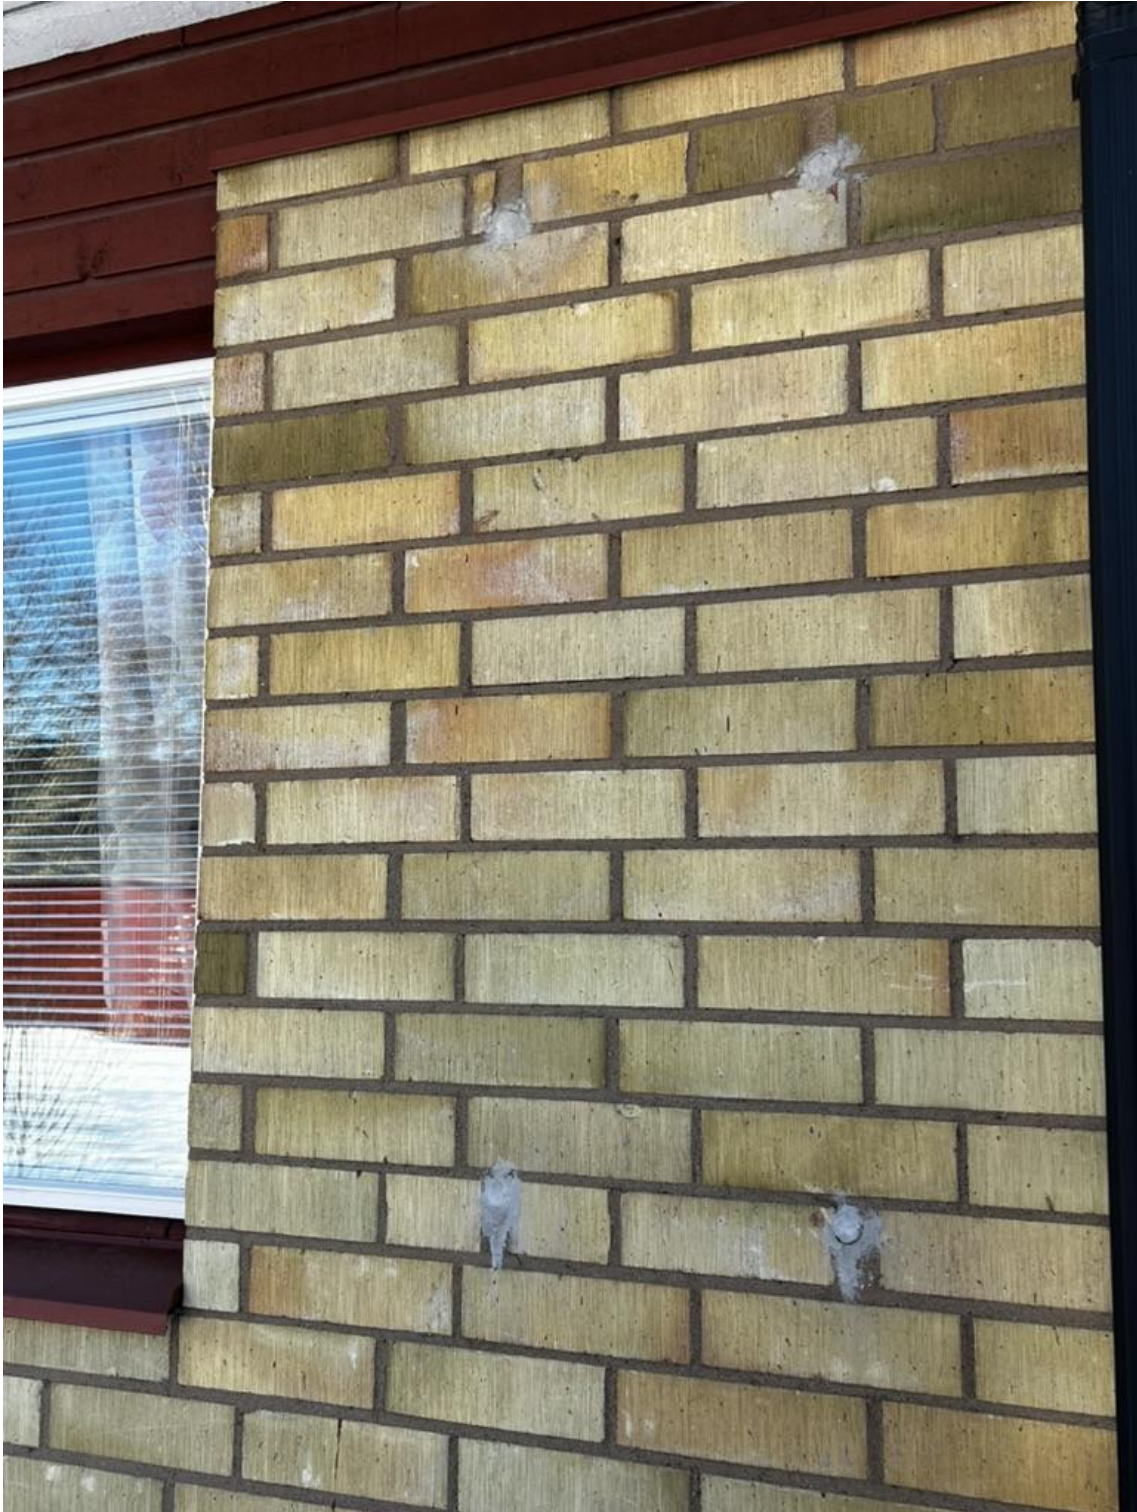
*KUVA 21.* Alkuperäiset tikkaat poistettu ja reiät paikattu.

Jos uudet tikkaat halutaan asentaa tulevaisuudessa, ne tulisi asentaa talon päätyyn, jossa lumikuorma ei rasita tikkaita.

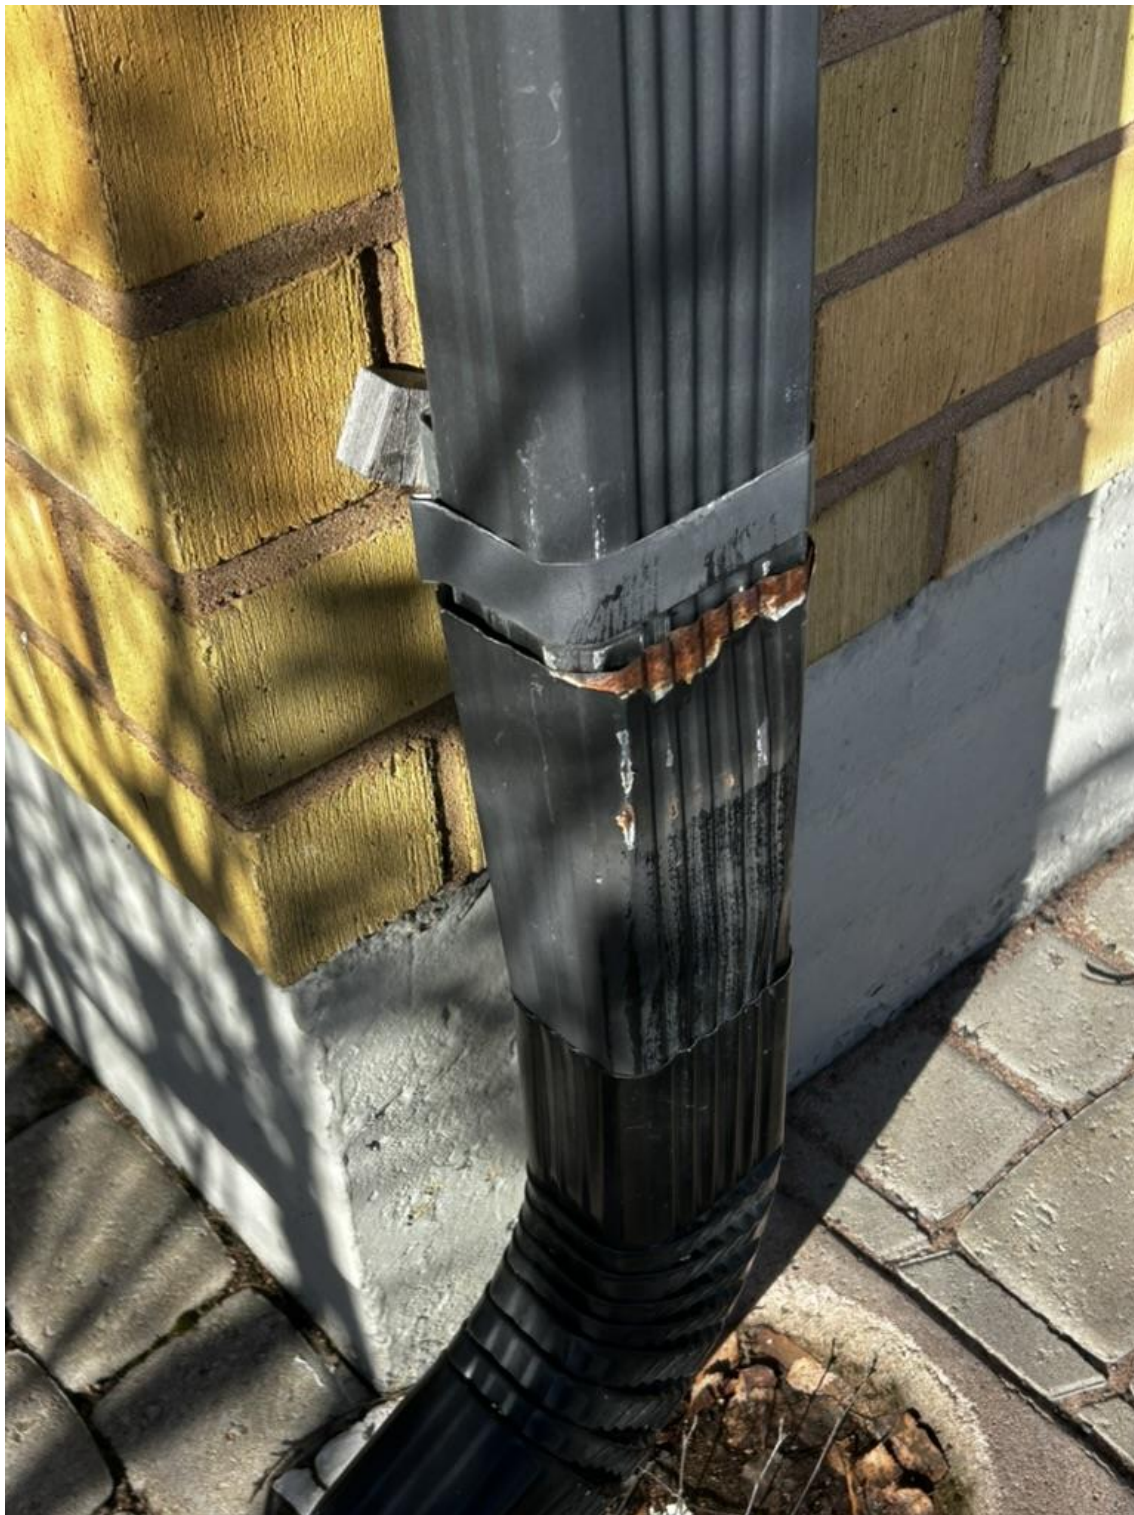
Talon sadekourujen syöksytorvet ovat osittain irti ja ruostuneet (kuva 13). Sadeveden ohjausta on parannettu loiskekupeilla ja kouruilla kivetyksen vaihdon yhteydessä.

*KUVA 22.* Sadevesirännin syöksytorvi.

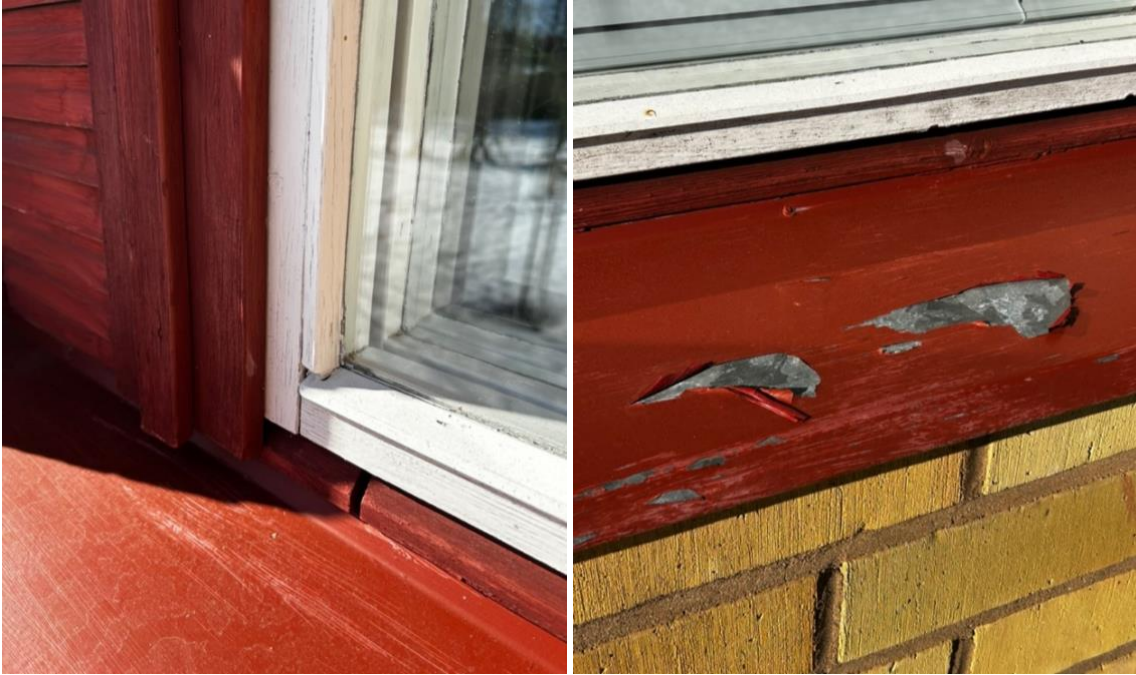
Ikkunat ovat kolminkertaiset ja puukarmiset. Ikkunoiden karmien ja vesipeltien maali on kulunut varsinkin talon kaakkoispuolella (kuva 23). Ikkunoiden kohdalla tuntuu vetoa ja tiivisteet ovat kuluneet ja osittain irti (kuva 24). Keittiön tuuletusikkunan hyönteisverkko on alaosasta rikkinäinen.

*KUVA 23. Kaakkoissivun ikkunapellit.*

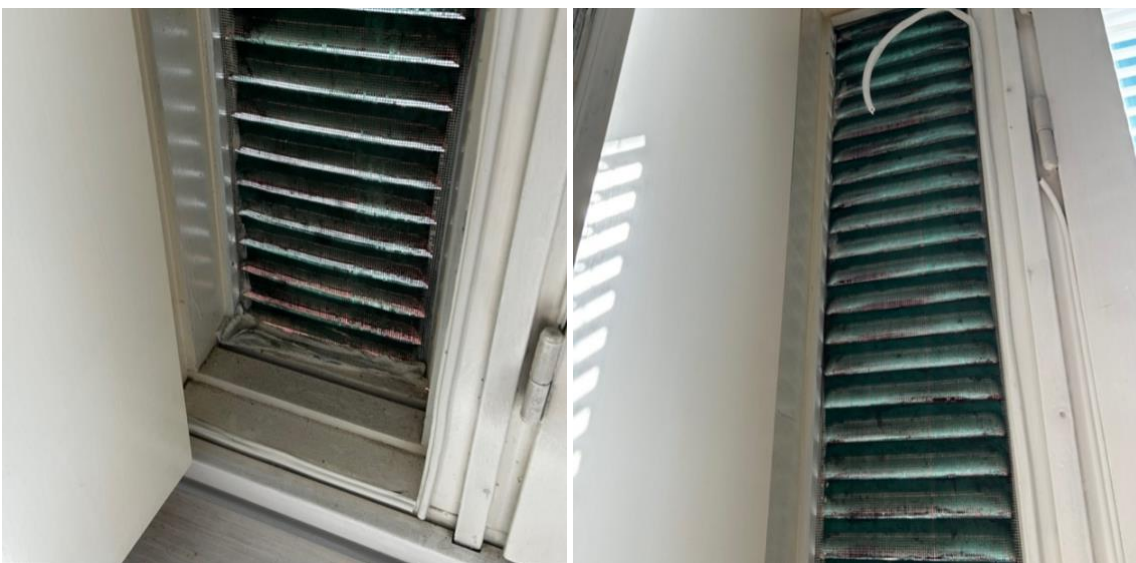
*KUVA 24. Keittiön tuuletusikkuna.*

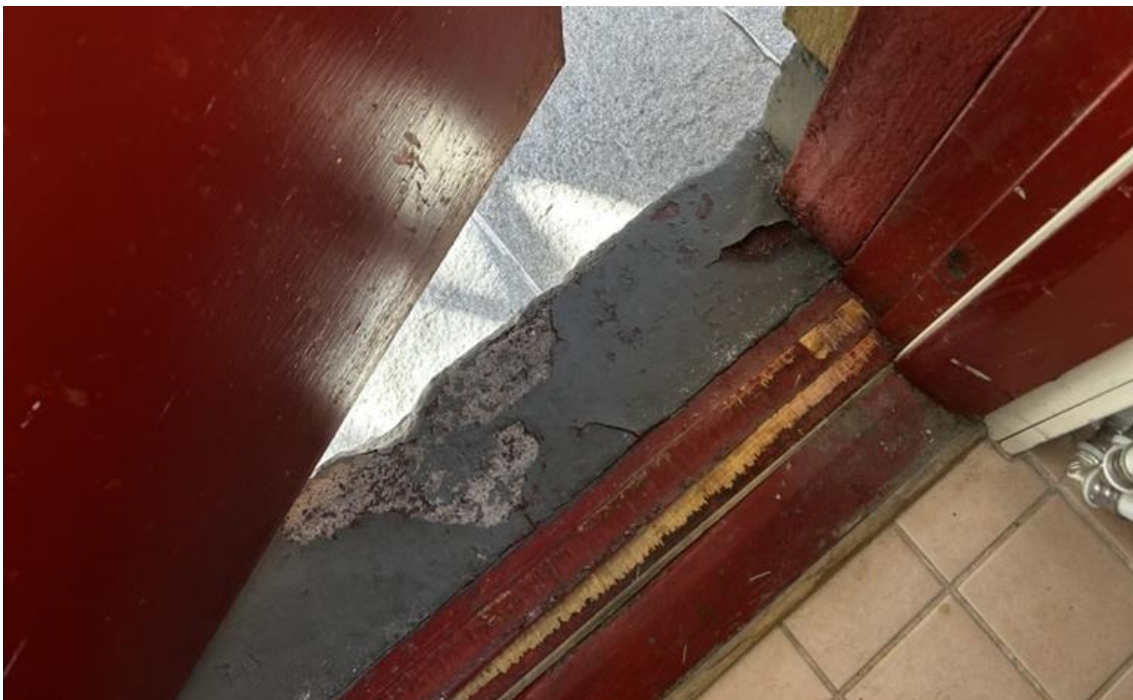
Vilpolan oven kynnyksen maali on kulunut ja sokkelin betoni näkyy alta (kuva 27).

KUVA 27. Vilpolan kynnys.

Vilpolan katon panelointi tulee avata ja mikrobikasvuston laajuus tulee kartoittaa. Vaurioituneet rakenteet tulee uusida. Ikkunoiden lahonneet karmit tulee uusida ja vesipellit voi asentaa puun suojaksi. Vilpolan oven betonikynnys tulee paikata ja maalata uudelleen.

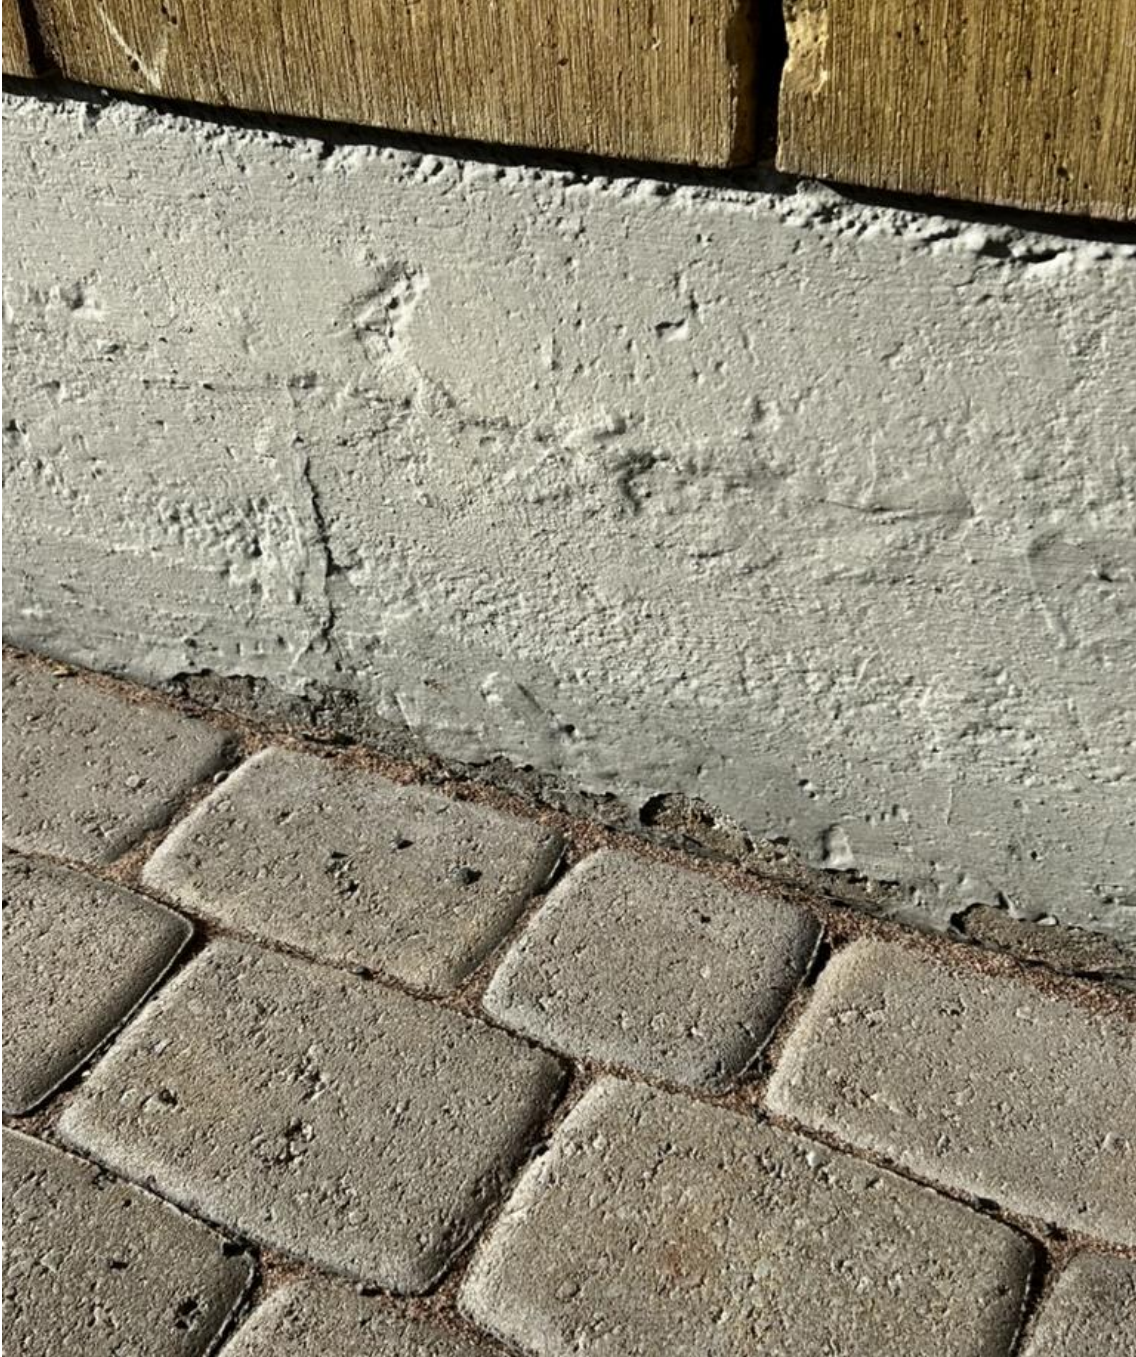
Sokkelin harmaa maalipinta on kulunut etenkin alareunasta, missä kosteutta esiintyy eniten. Valesokkelin raudoitukset ovat osittain näkyvillä kuluneen pinnan ja mahdollisen liian pienen betonin suojaetäisyyden takia (kuva 29).

*KUVA 28.* Sokkelin kulunut maalipinta.

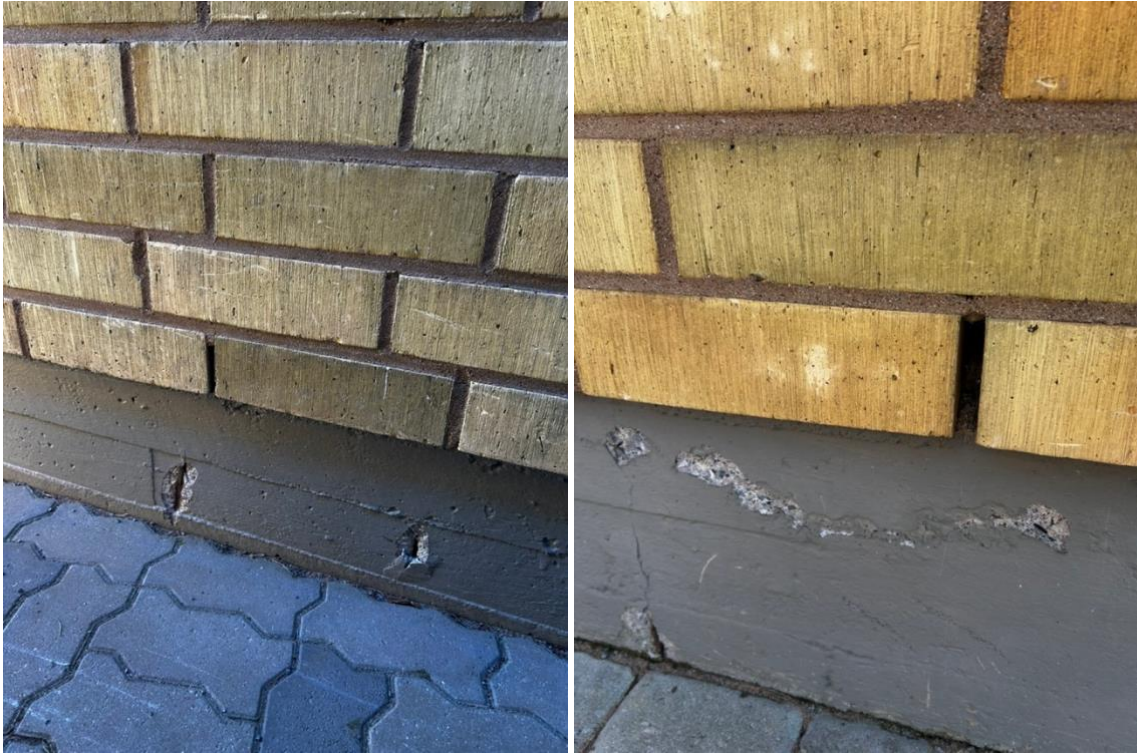
*KUVA 29.* Raudoitukset näkyvät kuluneen sokkelin alta.

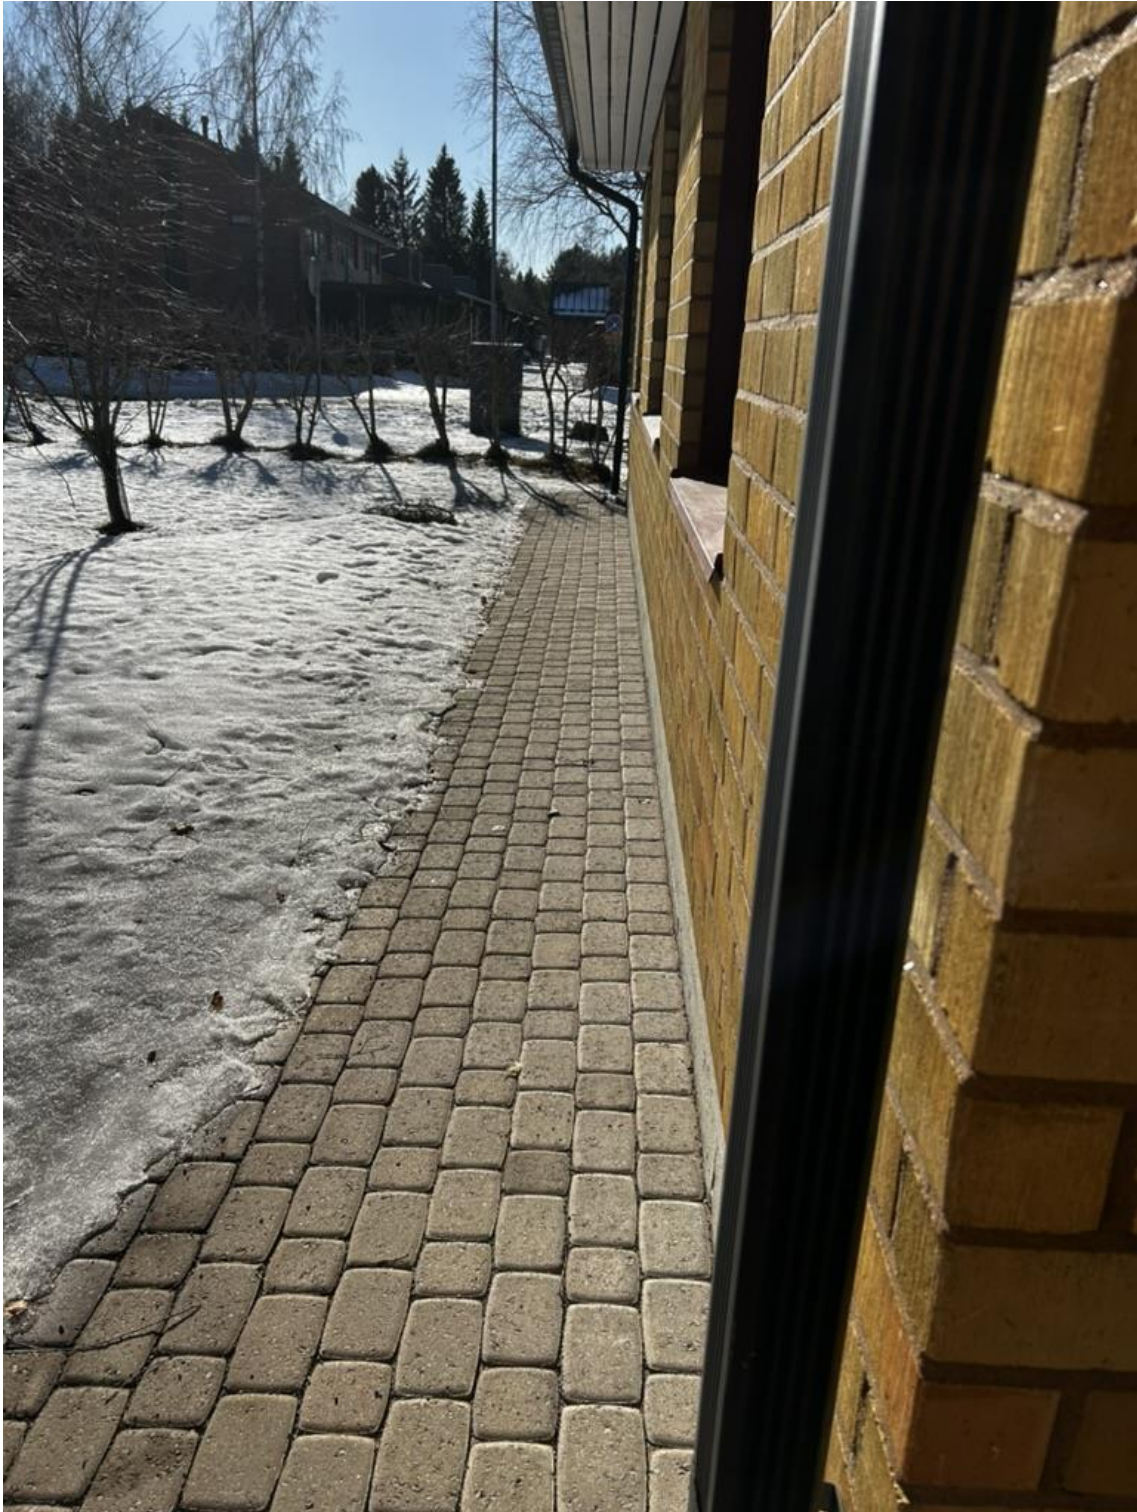
Kivetyksen reunaan asennettu suojakangas on kulunut osittain siten, että pihan nurmi on päässyt kasvamaan kivetys kivien väleistä. Lisäksi kivetyksen ulkoreunan kivet ovat alkaneet hieman kallistumaan pois paikoiltaan.

*KUVA 30.* Kaakkoissivun kivetys.

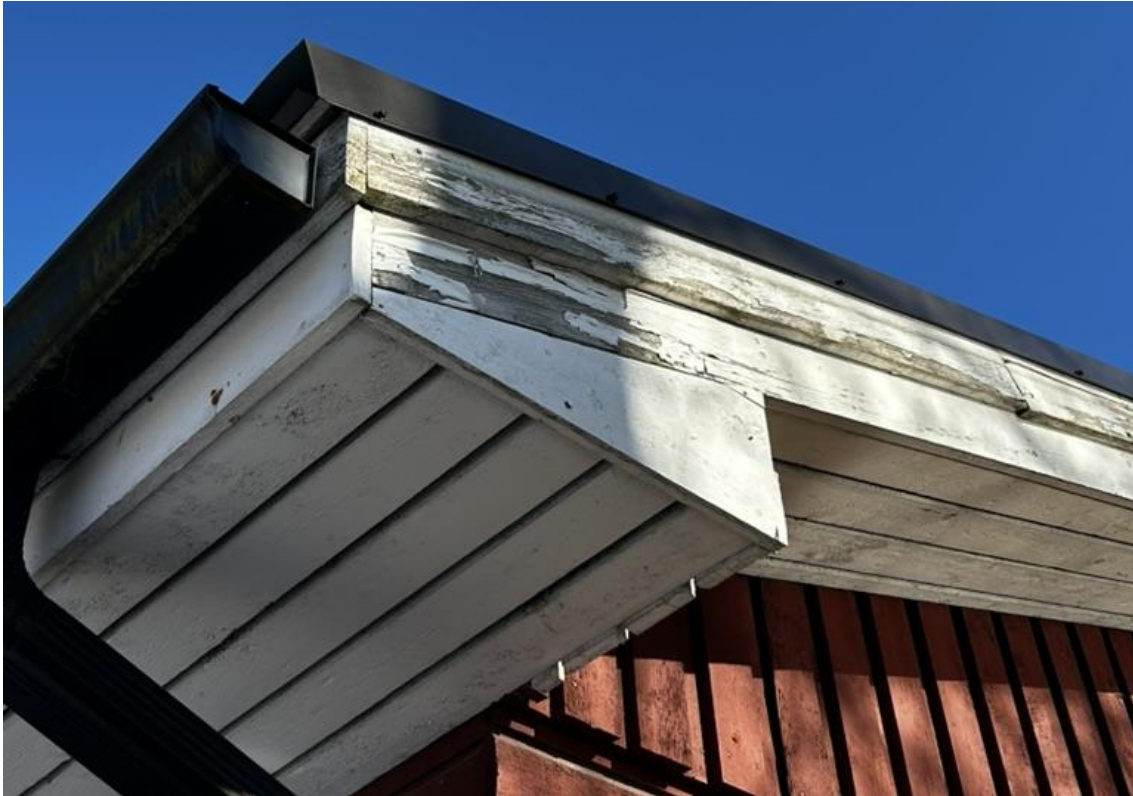
Männyn kaatumisen seurauksena lounaiskulman räystäään lautaverhous on halkeillut (kuva 32).

*KUVA 32.* Katon lounaiskulma.

Koillis- ja kaakkoisjulkisivujen laudoituksen rakoihin tulee asentaa pieneläinverkkoa, jotta ne eivät pääse ullakolle. Kaakkoissivun räystäään vaurioitunut laudoitus tulee poistaa ja uusida. Lisäksi vilpolan katon ja ulkoseinän väliin tulee asentaa riittävä tuulipelti.

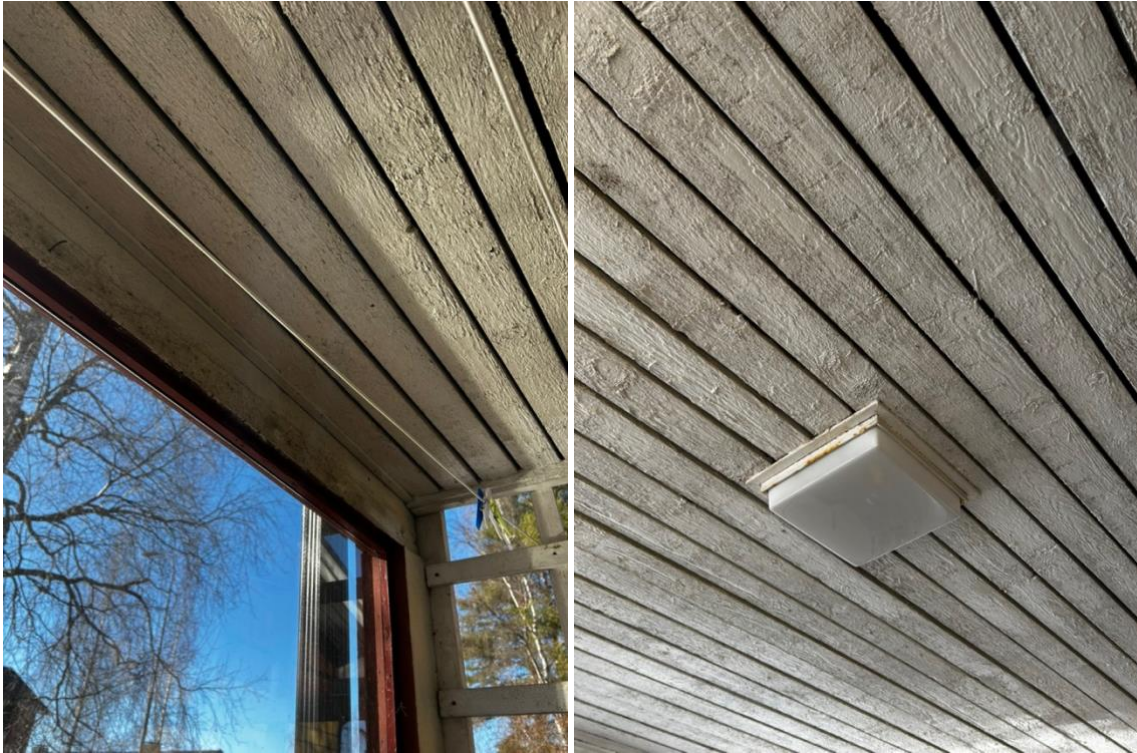
Aikaisempi asukas oli vuorannut katoksen PVC-muovilla ja käyttänyt sitä tupakointialueena. PVC-muovi on rajoittanut ilmanvaihtoa ja kosteus on kertynyt katokseen, joka selittää osittain mikrobikasvuston. Etenkin katoksen kattolaudoituksessa ilmenee mustaa hometta (kuva 34).

*KUVA 34.* Vilpolan katon lautaverhous.

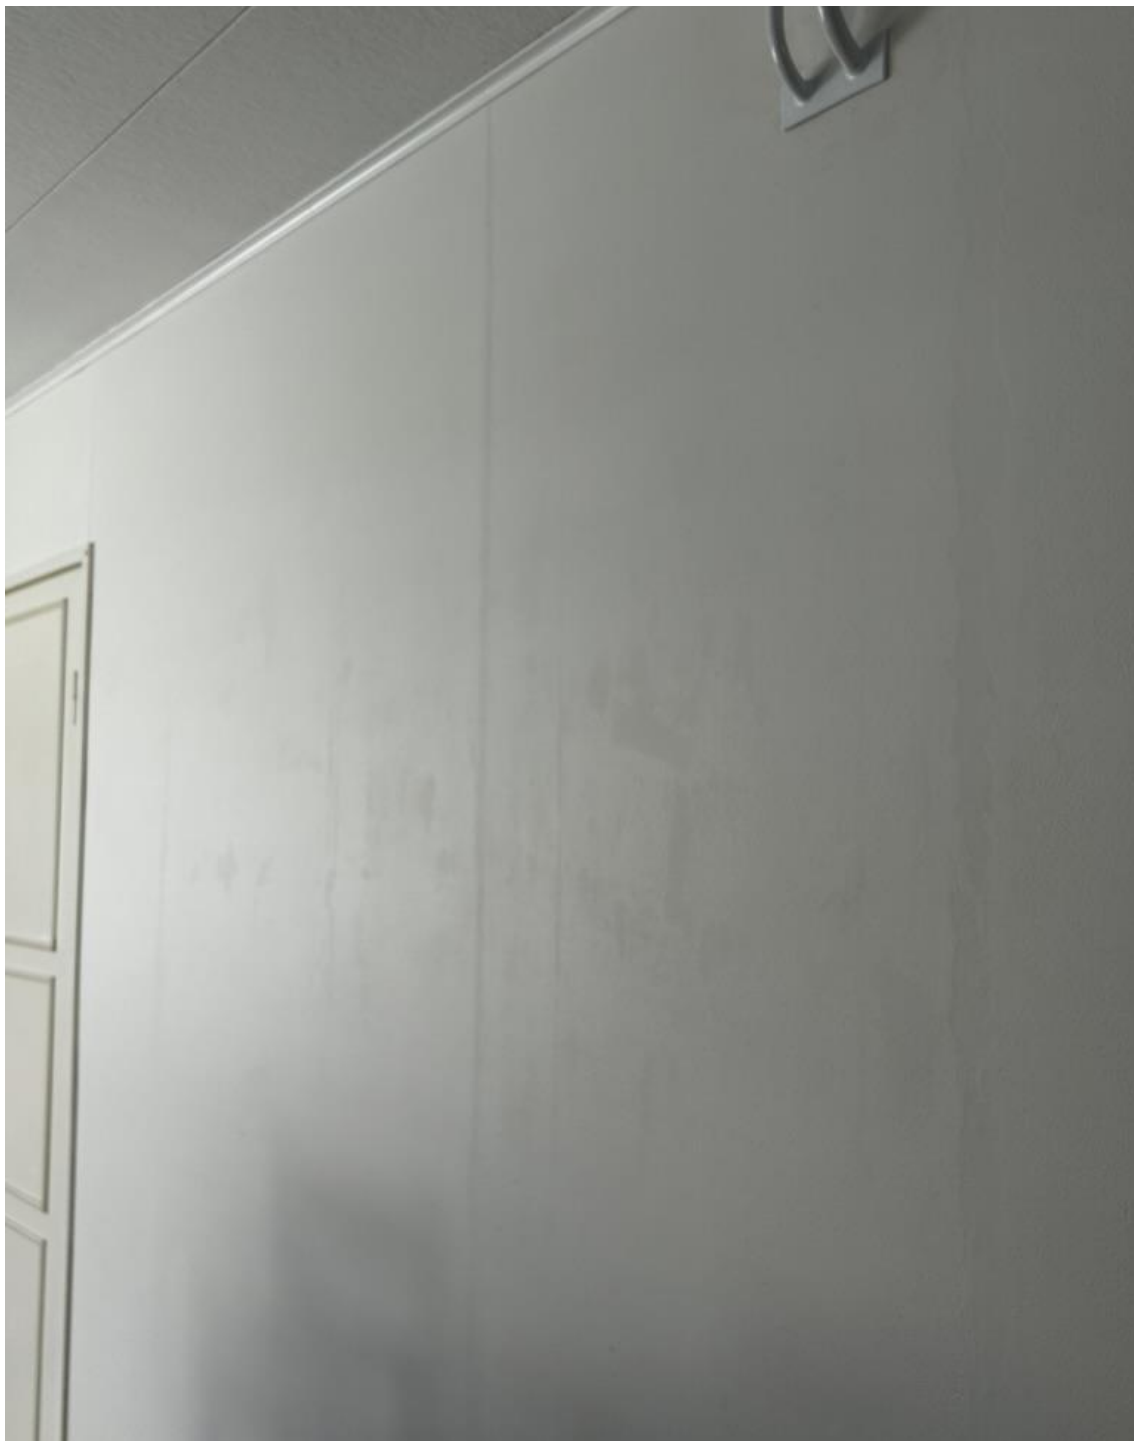
Seinät on 2003 tapetoitu ja noin 10 vuotta myöhemmin tapetit on irrotettu ja pinnat on maalattu valkoiseksi. Seinien kipsilevyjen saumat näkyvät maalin läpi ja maali halkeilee saumakohdista.

*KUVA 36.* Keittiön seinä.

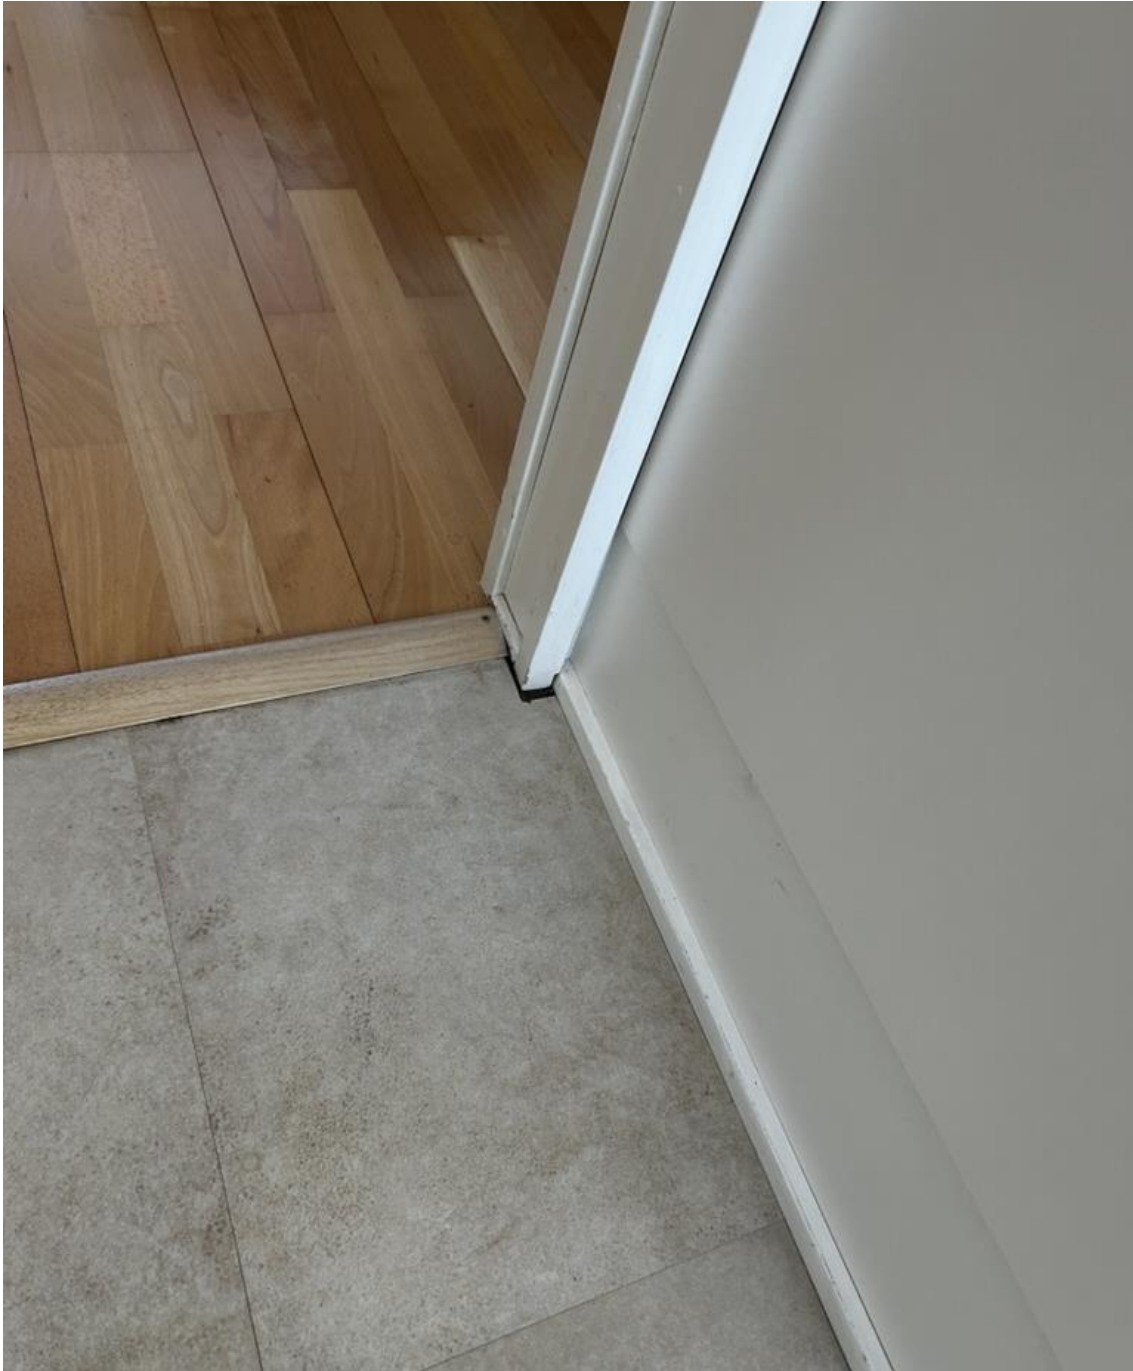
Olohuoneessa ja makuuhuoneissa on parkettilattia. Parkettilattia on hyväkuntoinen muutamia kulumia lukuun ottamatta. Lisäksi vaatehuoneessa on muovimatto ja eteisen tuulikaappi on laatoitettu.

*KUVA 37.* Keittiön ja olohuoneen lattiat.

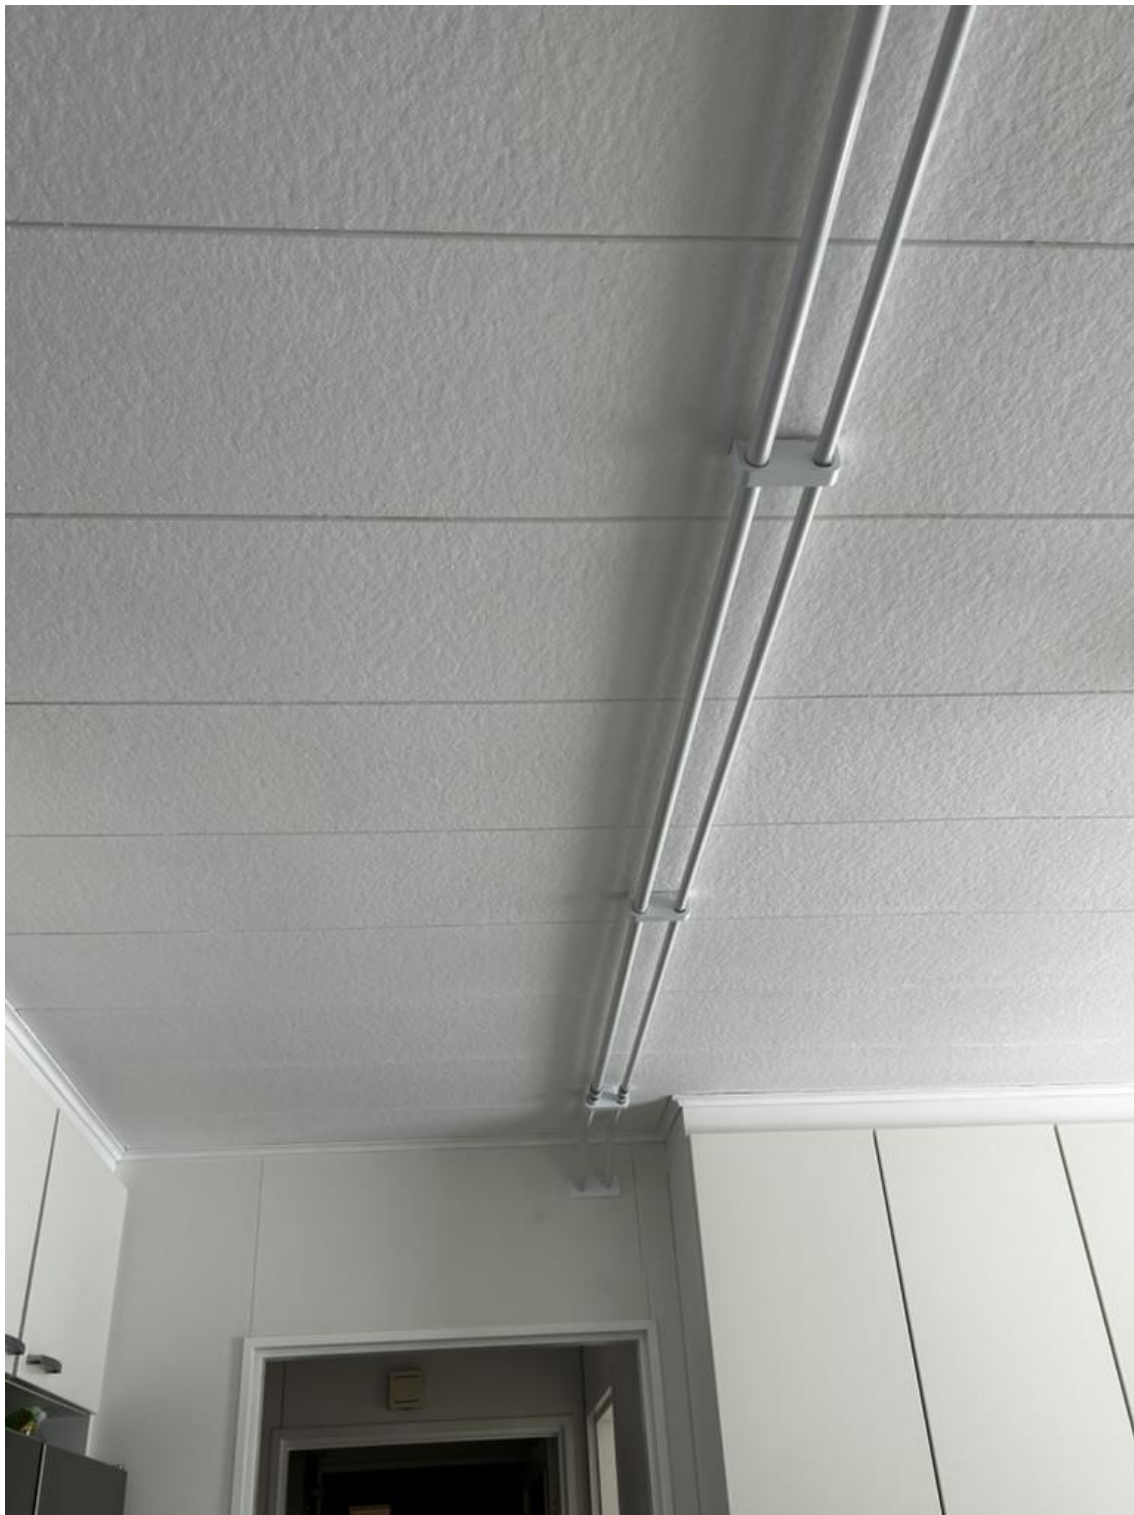
Katon sisäpinta on Halltex-levyä makuuhuoneissa, keittiössä ja olohuoneessa. Halltex-levy on irtoillut osittain ja sitä on kiinnitetty uudestaan. Eteisessä, wc-tiloissa ja vaatehuoneessa katto on paneloitu ja maalattu valkoiseksi.

*KUVA 38.* Keittiön katto.

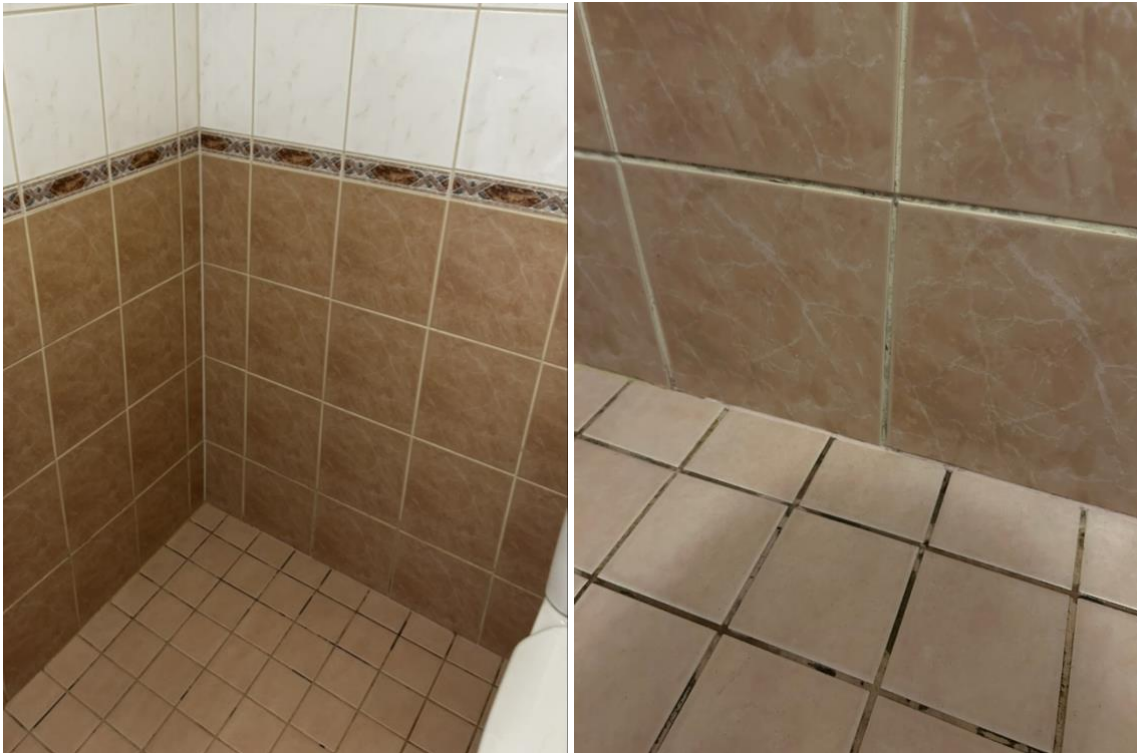
Kylpyhuoneen laatoituksen saumoissa on mustaa hometta, joka voi johtua huonosta ilmanvaihdosta (kuva 39). Ilmanvaihtoa koitettu parantaa poistoilmapuhaltimella. Lisäksi kylpyhuoneen pesualtaassa on halkeama.

*KUVA 39.* Kylpyhuoneen laatoitus.

Kylpyhuoneen pinnat tulisi peruskorjata. Laatoituksen saumoissa on mikrobikasvustoa, joten laatoitus ja mahdollinen vaurioitunut vesieristys tulee uusida.

Kylpyhuoneen ilmanvaihtoa tulee parantaa, jotta kosteus ei keräänny. Vanha poistoilmahuone voidaan vaihtaa uuteen, tehokkaampaan ja tarvittaessa kylpyhuoneen oven voidaan asentaa siirtoilmaleikkö.

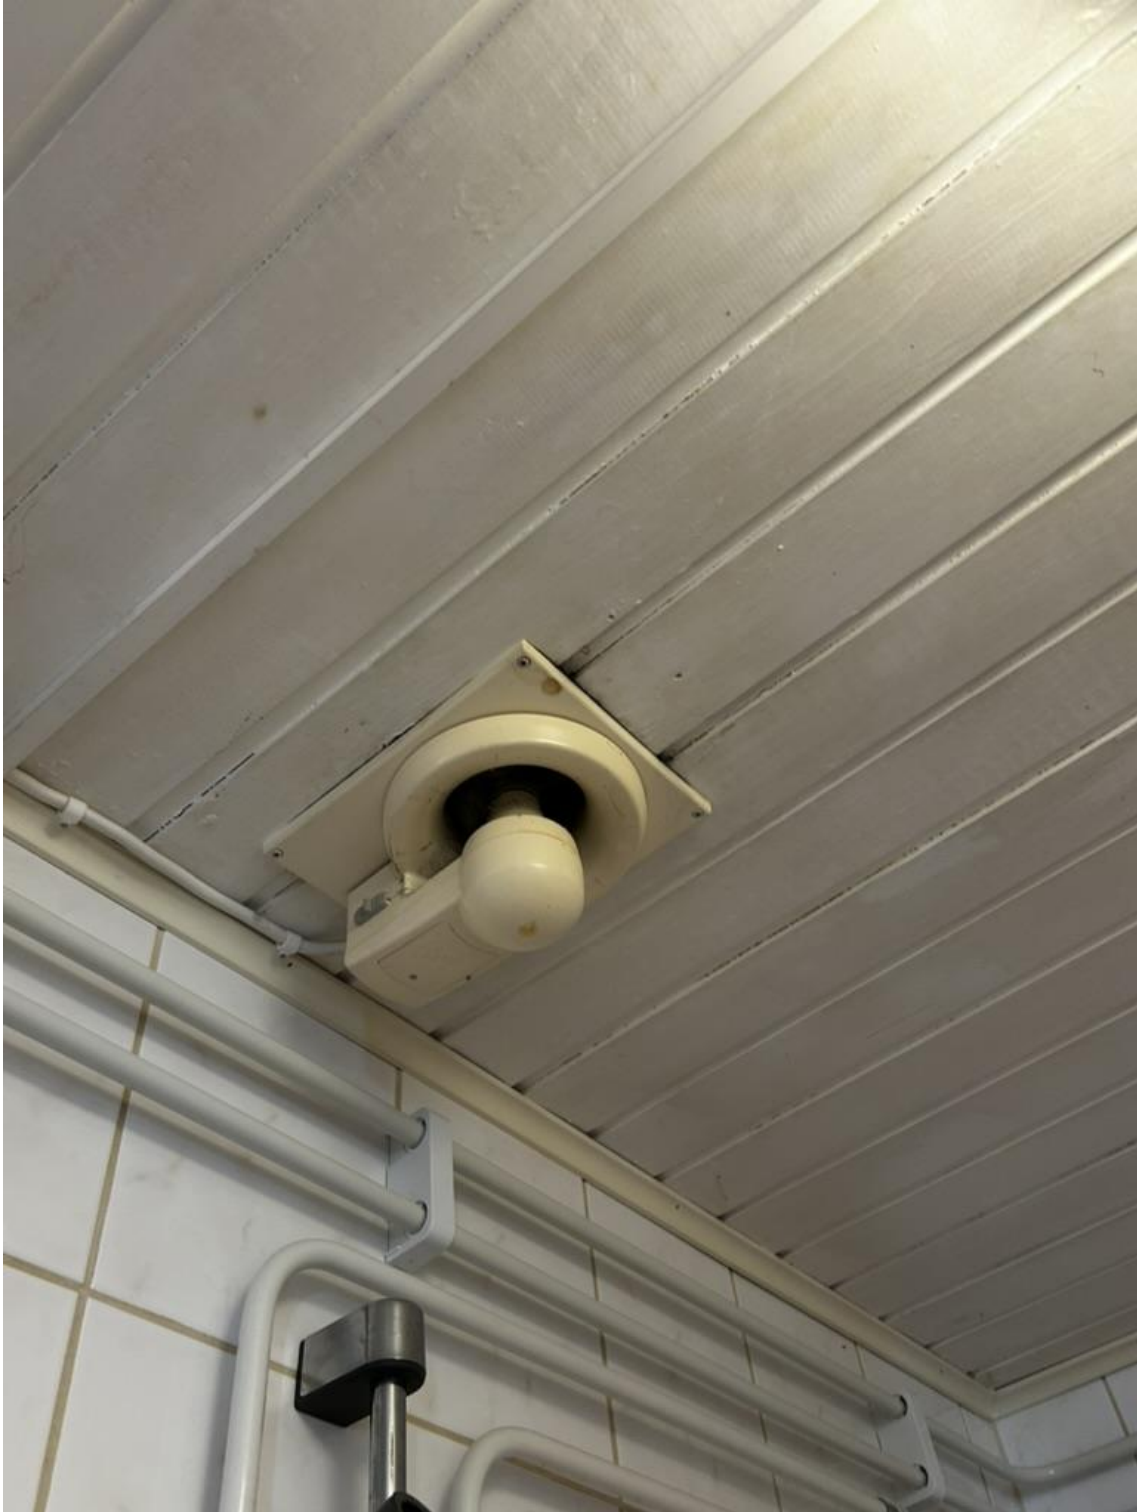
Kylpyhuoneen katossa on merkkejä kesän 2021 vesivauriosta. Vesi valui pääasiassa kylpyhuoneen ilmastointiventtiilistä (kuva 41), mutta kosteusvaurion merkkejä on muuallakin katossa (kuva 42).

*KUVA 41.* Kylpyhuoneen ilmastointiventtiili ja lisäilmanvaihto tuuletin.
