# **1970-LUVUN OMAKOTITALON KUNTOKARTOITUS JA KORJAUSSUUNNITELMA**

Meeri Översti  
Opinnäytetyö AMK  
Kevät 2025  
Rakennustekniikan tutkinto-ohjelma  
Oulun ammattikorkeakoulu

Opinnäytetyön otsikko: 1970-luvun omakotitalon kuntokartoitus ja korjaussuunnitelma

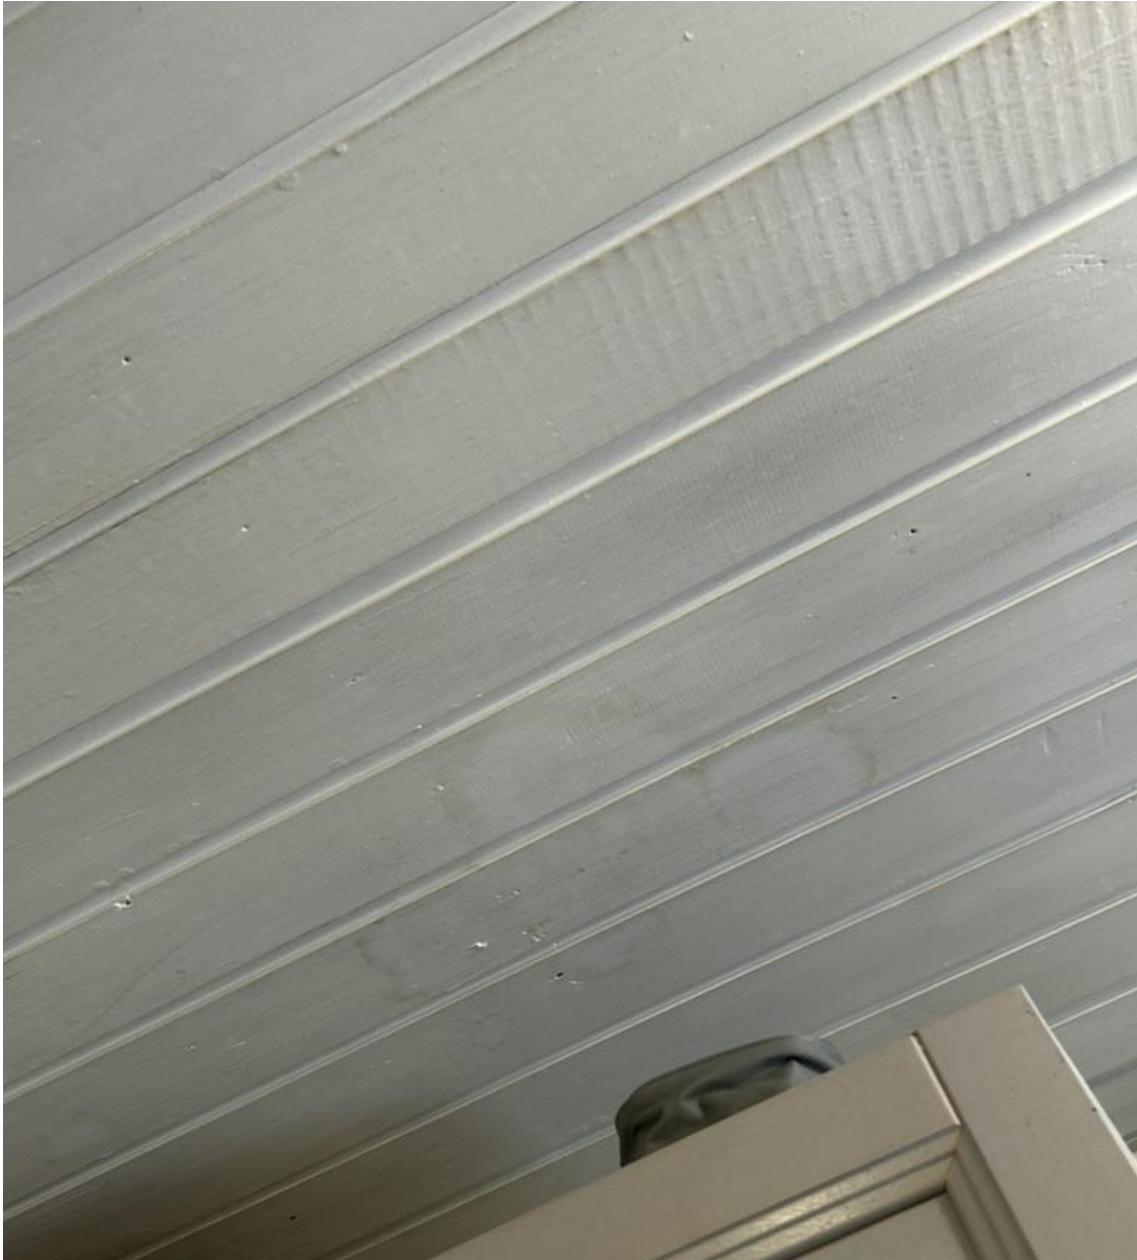
Kylpyhuoneen katossa on merkkejä kesän 2021 vesivauriosta. Vesi valui pääasiassa kylpyhuoneen ilmastointiventtiilistä (kuva 41), mutta kosteusvaurion merkkejä on muuallakin katossa (kuva 42).

*KUVA 42.* Kosteusvaurio kylpyhuoneen katossa.

Katon vaurioitunut panelointi tulisi poistaa ja uusida sekä vesivaurion laajuus tulee kartoittaa paremmin. Haljennut pesuallas tulee vaihtaa uuteen.

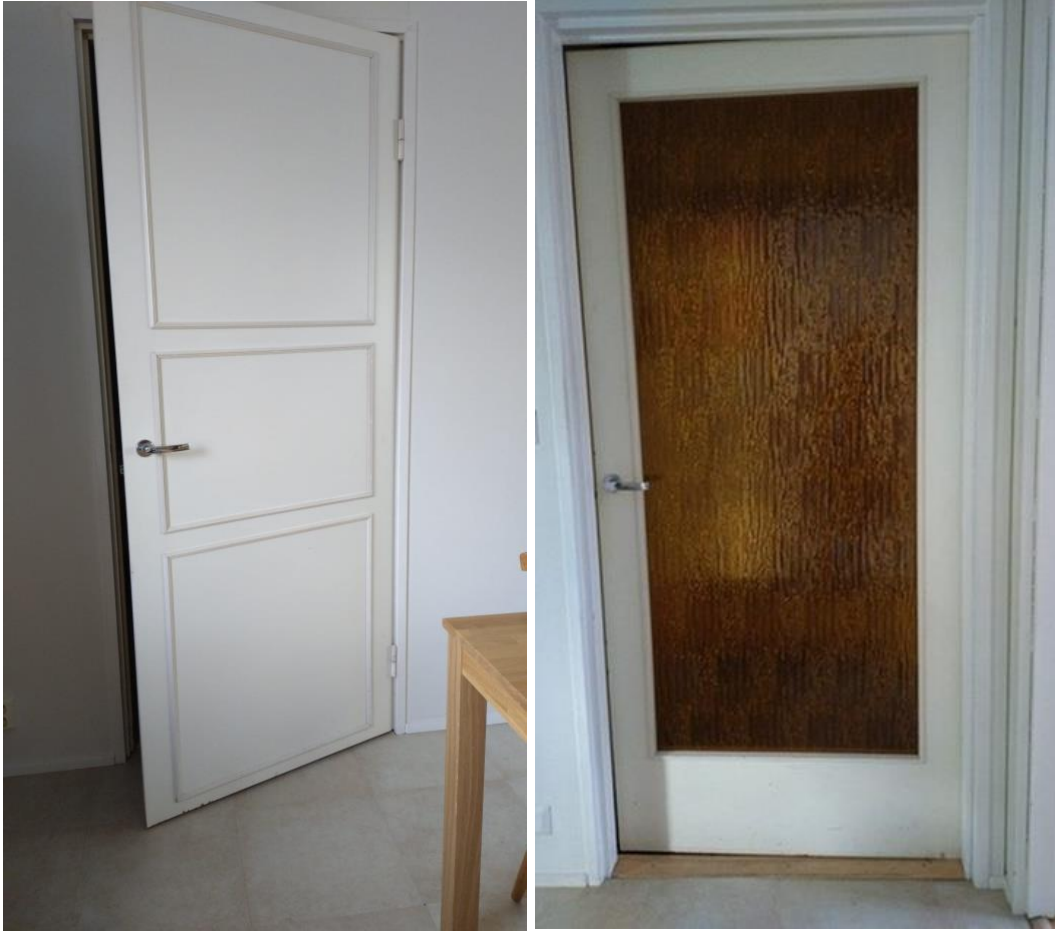
Väliovet ovat kuluneet käytössä ja maali on osittain irronnut. Eteisessä on lasinen väliovi, jonka läpi kylmä ulkoilma pääsee sisälle (kuva 43).

KUVA 43. Väliovia.

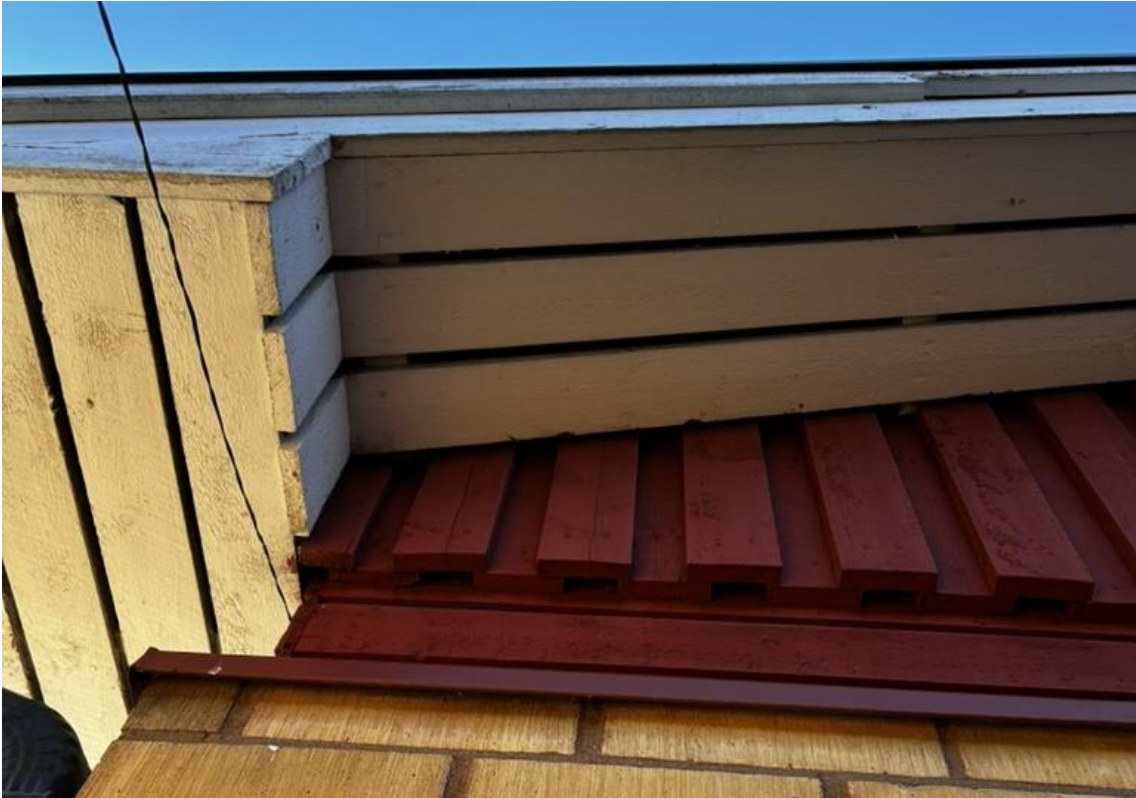
Ullakolle on kulku koillis- sivulla sisääntulokatoksen päällä. Vanha tasakattorakenne ja huopakate on jätetty ullakon pohjaksi ja harjakatossa ei ole aluskatetta. Pieneläimet ovat päässeet tuuletusaukoista ja lautojen väleistä ullakolle ja eristysvillaa on revitty (kuva 44).

*KUVA 44.* Pieneläimet pääsevät lautojen välistä ullakolle.

Koillis- ja kaakkoisjulkisivujen laudoituksen rakoihin tulee asentaa pieneläinverkkoa, jotta ne eivät pääse ullakolle. Kaakkoissivun räystäään vaurioitunut laudoitus tulee poistaa ja uusida. Lisäksi vilpolan katon ja ulkoseinän väliin tulee asentaa riittävä tuulipelti.
