Ylinen, M., Ylipaino, J., Kortetmäki, A. & Kujala, M. (2025) AURISKI: Loppuraportti. Satakunnan ammattikorkeakoulu.

AURISKI

Loppuraportti

AURISKI-hanke
KOHDEKORTTI

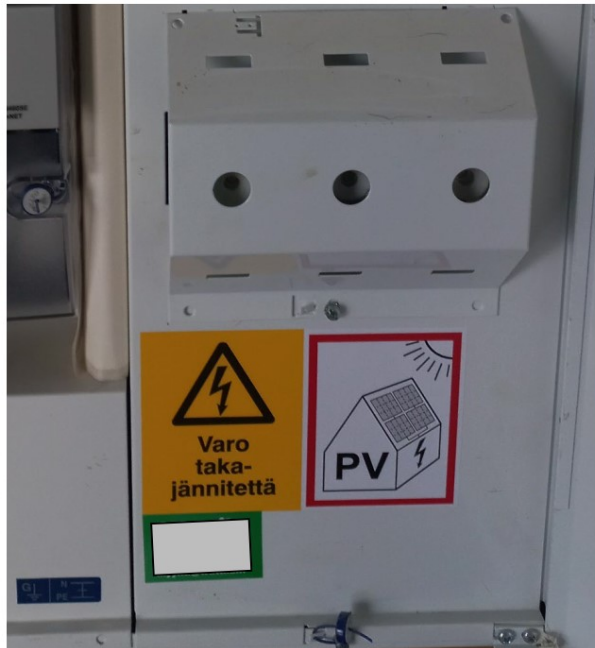
Pääkeskuksesta puuttui ”erotuskytkin sijaitsee”-tarra. Muut tarrat asiallisesti paikoillaan ja löytyvät kohteesta. Asiakkaalle ei oltu luovutettu johdotuskaaviota, paneelien datalehtiä eikä kiinnitysjärjestelmän datalehteä.

Kuva 1. Takasyöttövaara tarra löytyy pääkeskuksesta. Erotuskytkimensijainti-tarra puuttuu.

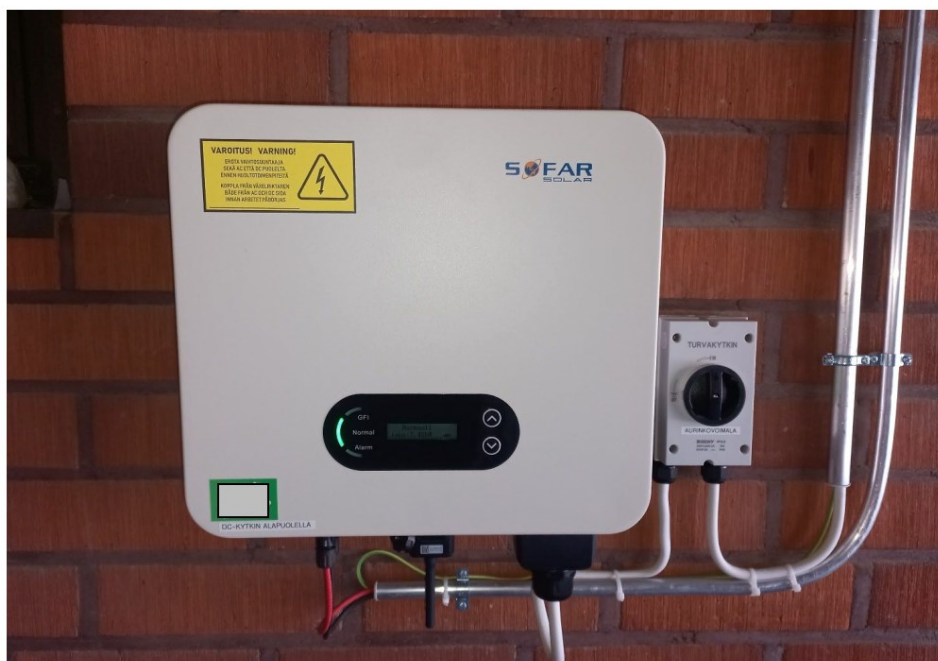
Kuva 2. Invertterissä tarrat paikallaan.

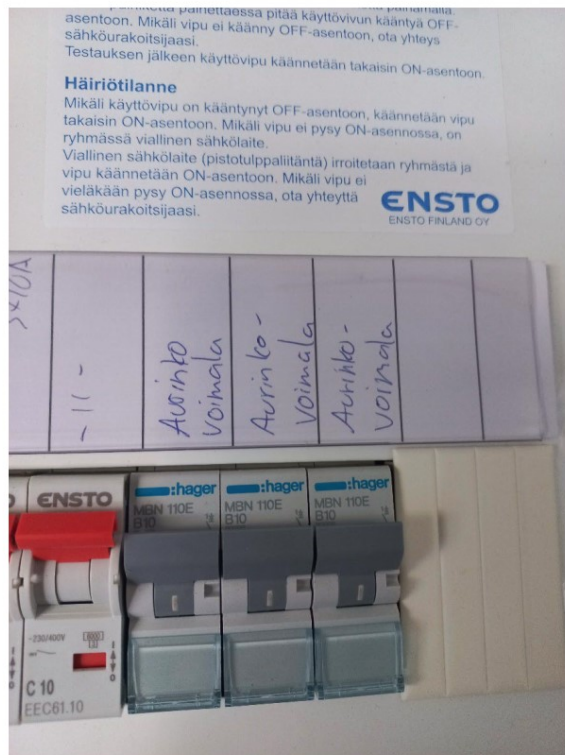
Aurinkosähköjärjestelmän invertteri on suojattu ylikuormitukselta ja oikosululta pääkeskukseen asennetuilla 10A johdonsuojatkaisijalla. Pääkeskuksen nimellisvirta on riittävä sekä aiemmin rakennetun kiinteistön sähköverkon että jälkikäteen asennetun aurinkosähköjärjestelmän yhteisvaikutuksen kannalta.

Kuva3. Aurinkosähköjärjestelmä-asennuksen johdonsuojat pääkeskuksessa.

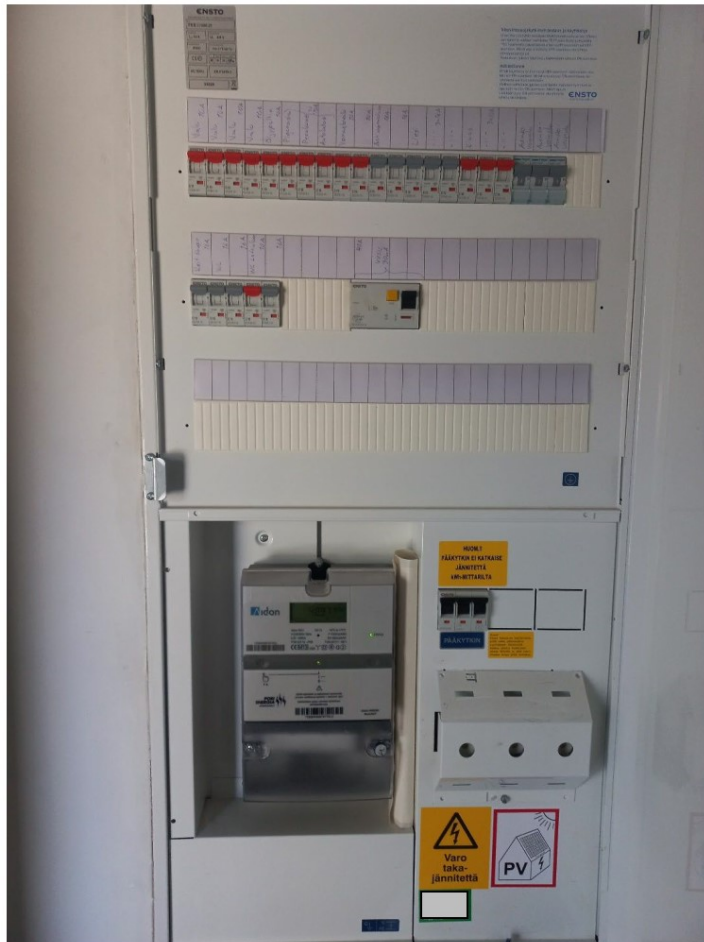
Kuva 4. Pääkeskuksen 50A nimellisvirta on riittävä.

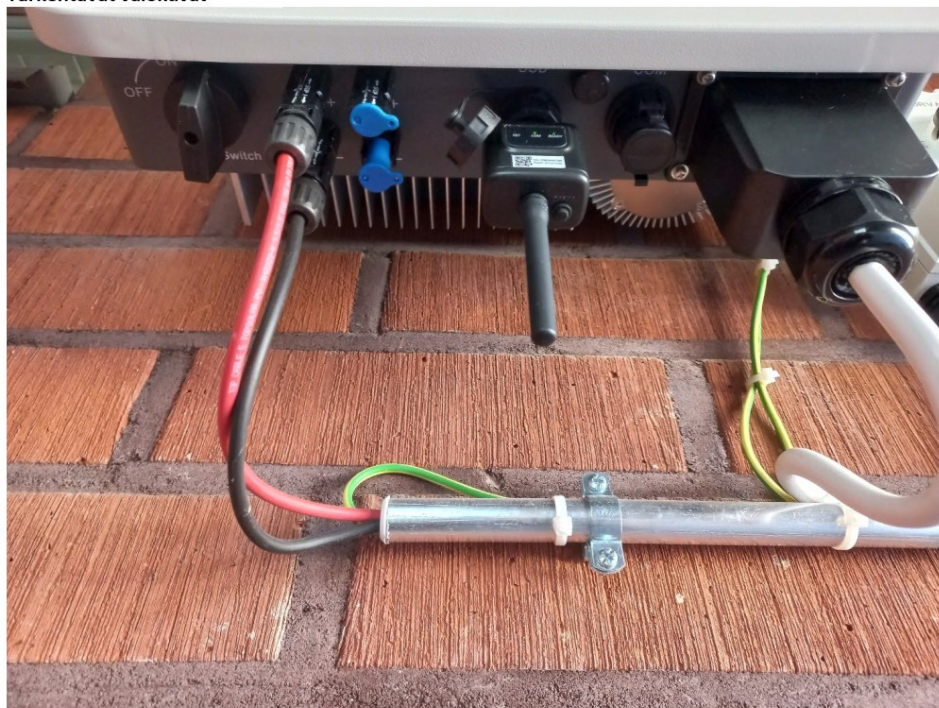
Asennukset on kokonaisuutena hyvin ja siististi tehty.

Kuva 5. Tasasähköpuoli erotettavissa invertteriin integroidulla DC-kytkimellä sekä pistoliittimillä(MC4).

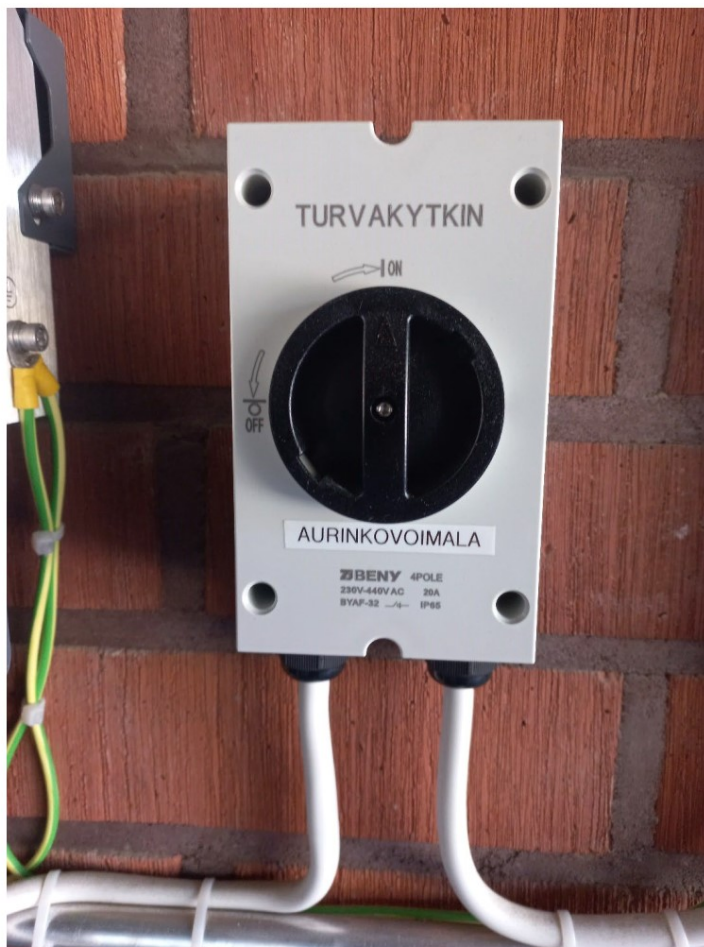
Kuva 6. Vaihtosähköpuolen (AC) erotuskytkin.

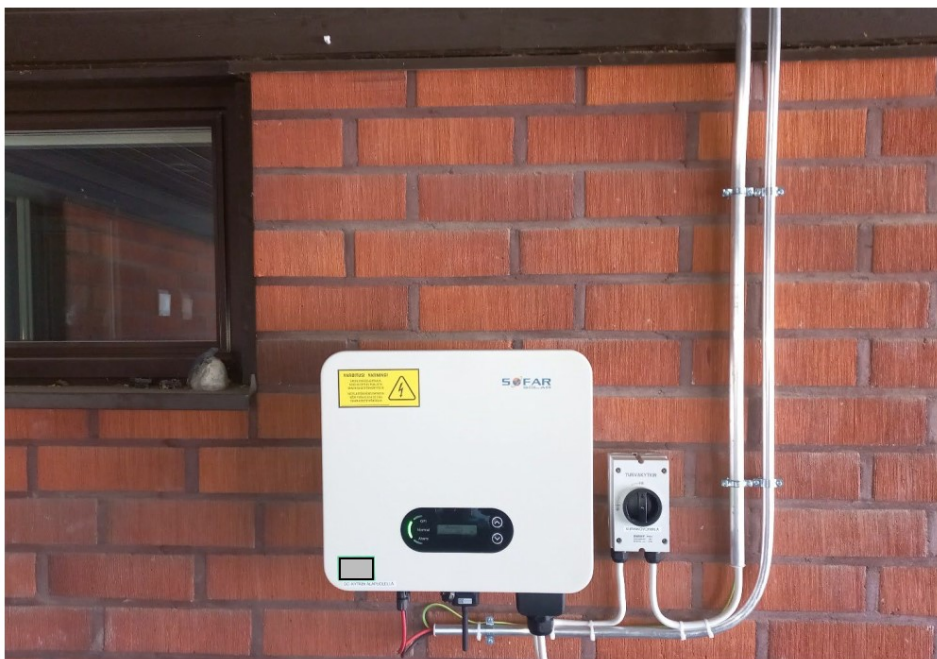
Invertteri sijaitsee palamattomalla tiiliseinällä ja ympärillä oleva vapaa asennustila on valmistajan ohjeiden mukainen. Järjestelmä on kokonaisuutena hyvin ja siististi tehty.

Kuva 7. Yleiskuva invertterin asennuksesta

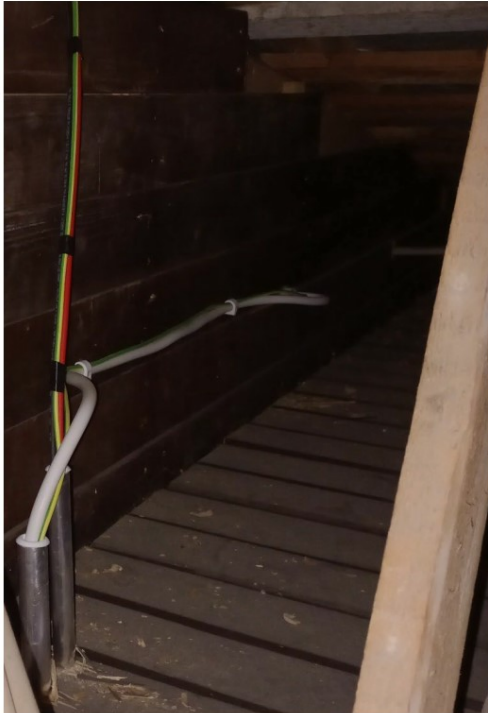
Tasasähköpuolen (DC) kaapelointi on toteutettu metallivaipattomilla yksijohtimisilla kaapeleilla (4mm²) ja ne on asennettu siististi käyttäen suojaavaa JAPP -putkitusta. Paneeliketjujen alla oli muutamia roikkuvia johdotuksia, mutta suurin osa oli kiinnitetty.

Kuva 8. Vaihtosähköpuolen johdotus

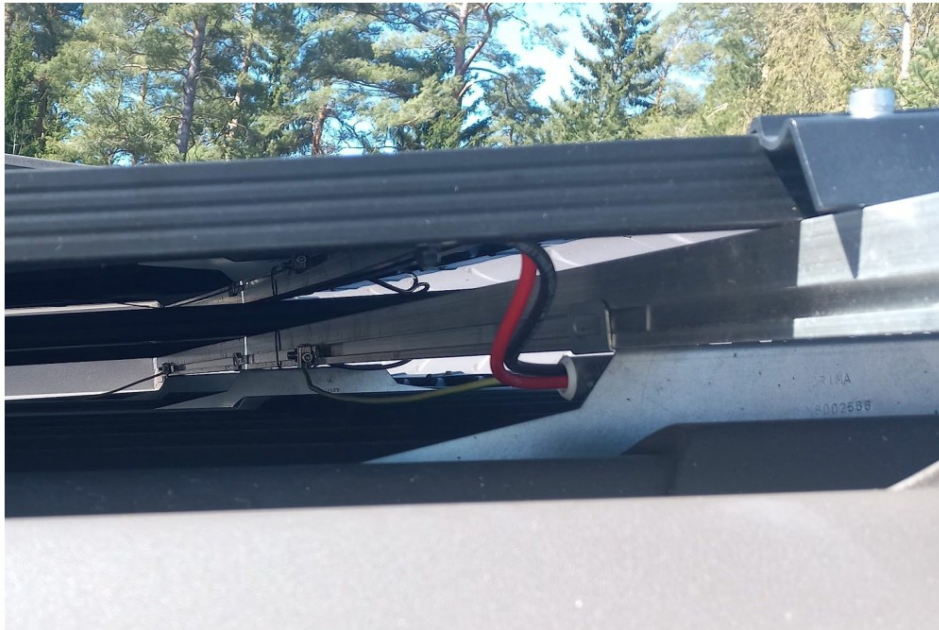
Kuva 9. Tasasähkökaapeli katolle vienti suojattu hienosti japp-putkella jossa putkenpäätte paikoillaan.

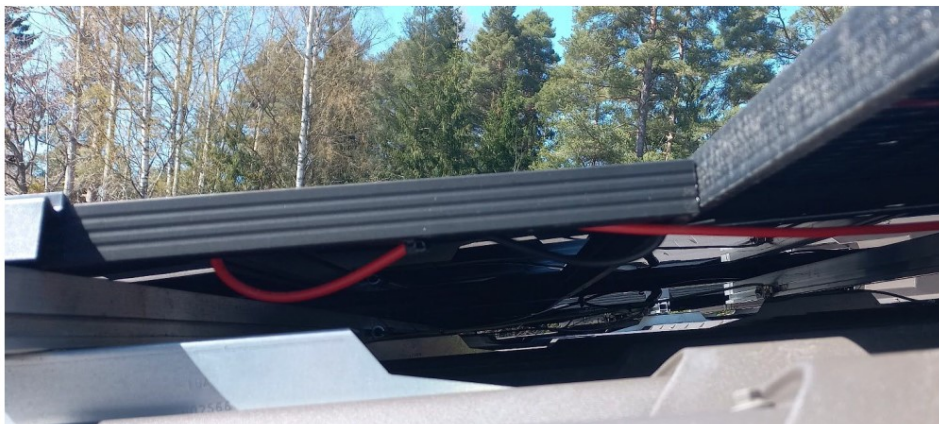
Kuva10. Pientä roikkumista, mutta suurimmaksi osaksi johdot kiinni paneeleissa.

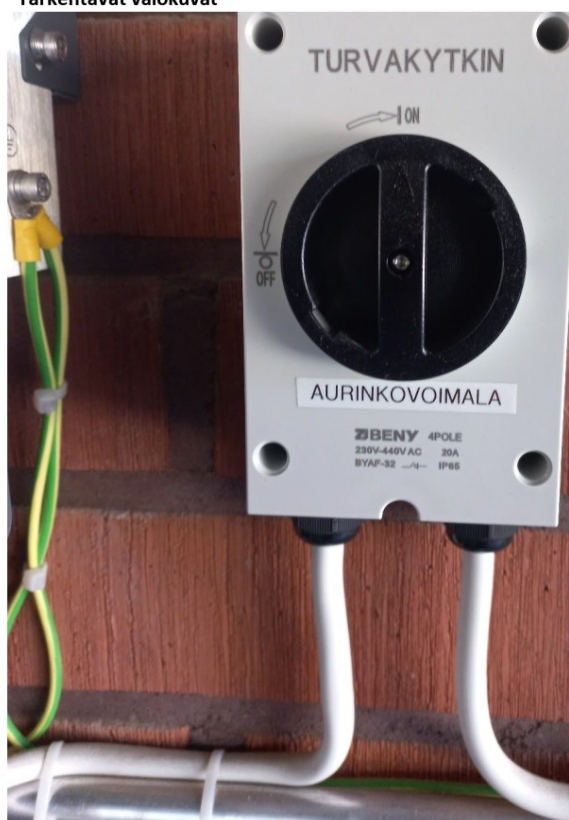
Invertteri on liitetty kiinteistön potentiaalintasaukseen erillisellä 6 mm² potentiaalintasausjohtimella. Potentiaalintasauksen liitokset on toteutettu asianmukaisesti pulttiliitoksin.

Kuva 11. Invertterin liittäminen potentiaalintasaukseen keltavihreillä potentiaalintasausjohtimilla.

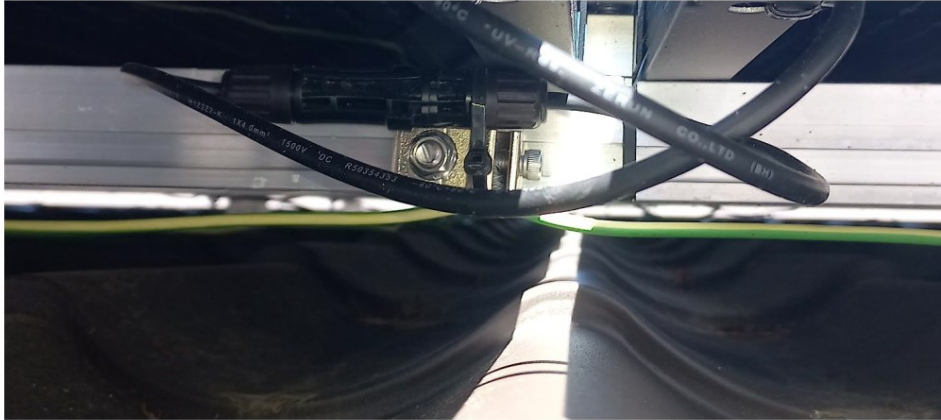
Kuva 12. Paneelin asennustelineen potentiaalintasausliitos.
