OMAKOTITALON SAUNAN JA KYLPYHUONEEN REMONTOINTI

Matti Alanenpää
Opinnäytetyö
Kevät 2025
Rakennusalan työnjohdon
Oulun ammattikorkeakoulu

Opinnäytetyön englanninkielinen nimi: Detached house sauna and bathroom renovation.

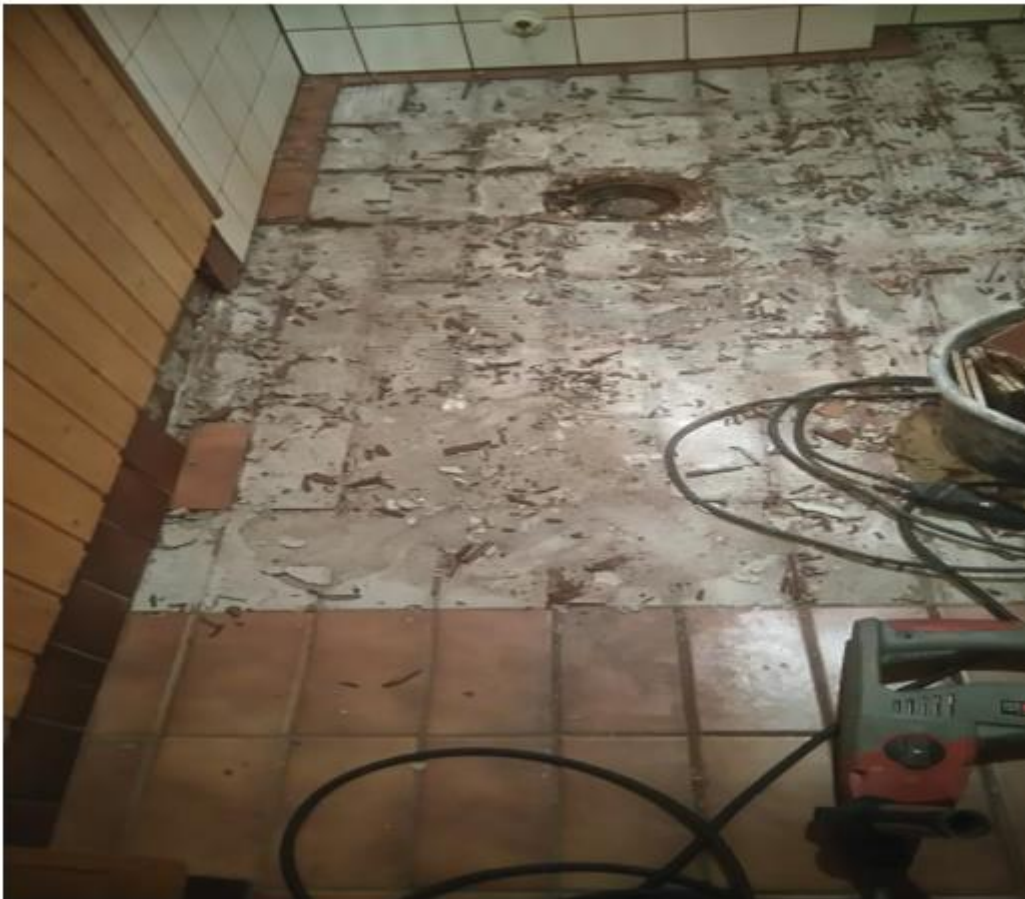
KUVA 4. Lattian pintarakenteen purku S+KPH

Rakenteiden purku aloitettiin tässä kohteessa poikkeuksellisesti lattiarakenteista, jotta saataisiin tietoa vuotovahingon laajuudesta. Laatoituksen purettiin pois porakoneella ja se irtosikin helposti. Todettiin, että kosteutta oli päässyt läpi rakenteen useasta kohdasta. (Kuva 4.)

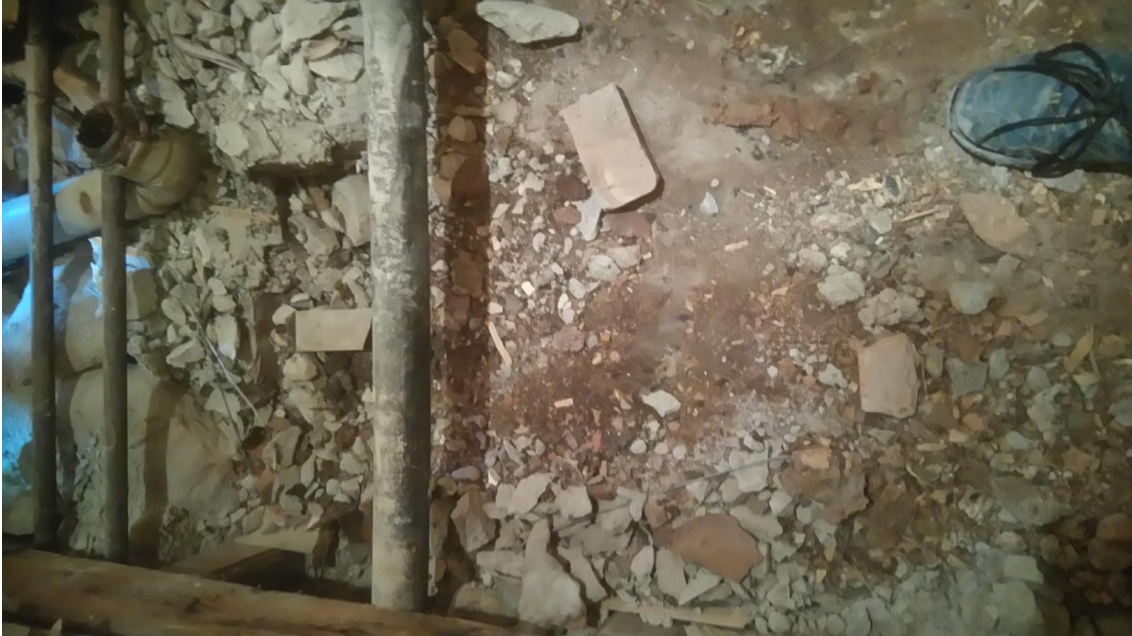
KUVA 5. Lattia ”työvalun” purun jälkeen

Pintarakenteiden jälkeen oli vuorossa 100 mm lattiavalun purku, joka oli valettu 22 mm lastulevyn päälle. Tukirakenteena oli muuratut koolingit ja lämmöneristeenä sahanpuru 250 mm. Nämä oli rakennettu 50 mm paksun ”työvalun” päälle, joka purettiin (Kuva 5.)

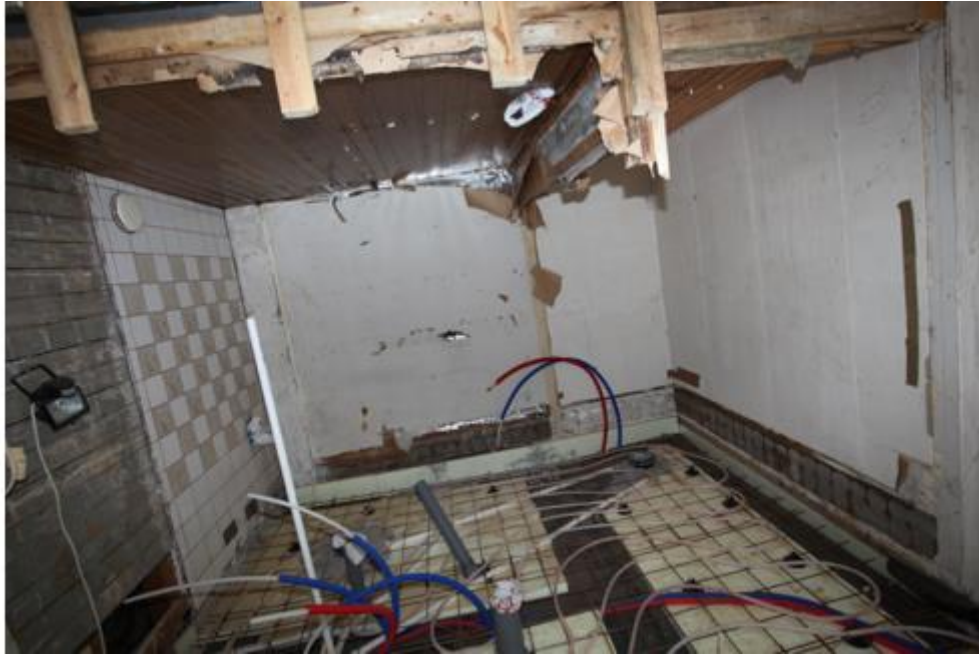
KUVA 6. Seinät purettuina ja lattia valmiina valua varten

Tämä jälkeen oli vuorossa seinien ja kattojen purkaminen. Seinän rungot olivat puurakenteisia. Saunan seinät olivat paneloituja ja suihkunurkkaus laatoitettu. Pukuhuoneen seinät olivat myös paneloituja. Lattian ja seinien purkamisen jälkeen annettiin kosteuden poistua rakenteista sekä pohjasorastuksesta. (Kuva 6.)
