# 1950-luvulla rakennetun omakotitalon kuntoarvio

Alexi Vallenius

OPINNÄYTETYÖ  
Kesäkuu 2025

# Kuntoarvioraportti

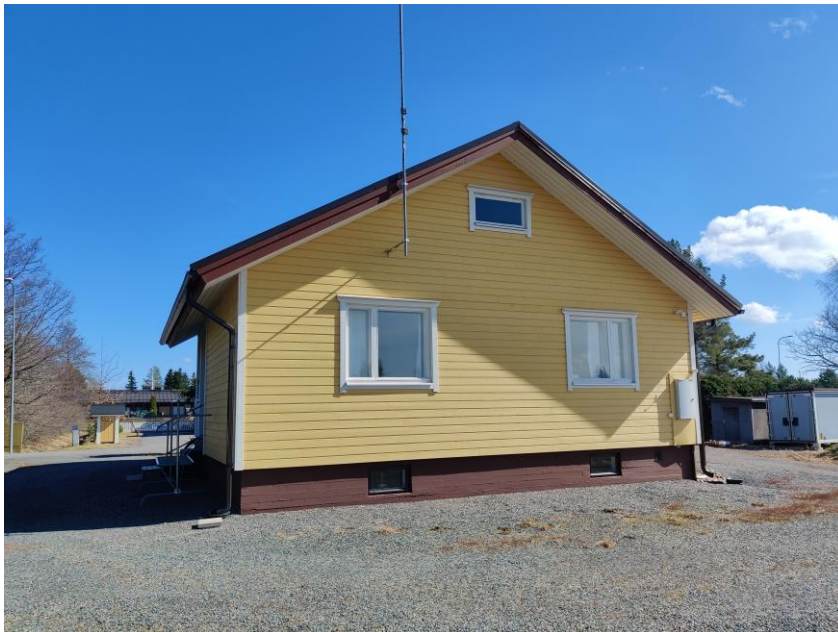
Alkuperäiset salaojat oli rakennettu rakennuksen alle 6,5 cm sisähalkaisijaltaan olevasta ruukkuputkesta. Salaoja oli asennettu työselostuksen mukaan niin, että ruukkuputket olivat korkeimmalla kohdalla 15 cm alempana valmista kellarin lattiaa. Salojien uusimisen yhteydessä huomattiin vanhojen salojien olleen tukossa. Taloa ympäröi jokaiselta julkisivulta sepeli, joka viettää rakennuksesta pois päin.

Kuva 2: Taloa ympäröi joka sivulta sepeli.

**Kuntoluokka: 4**

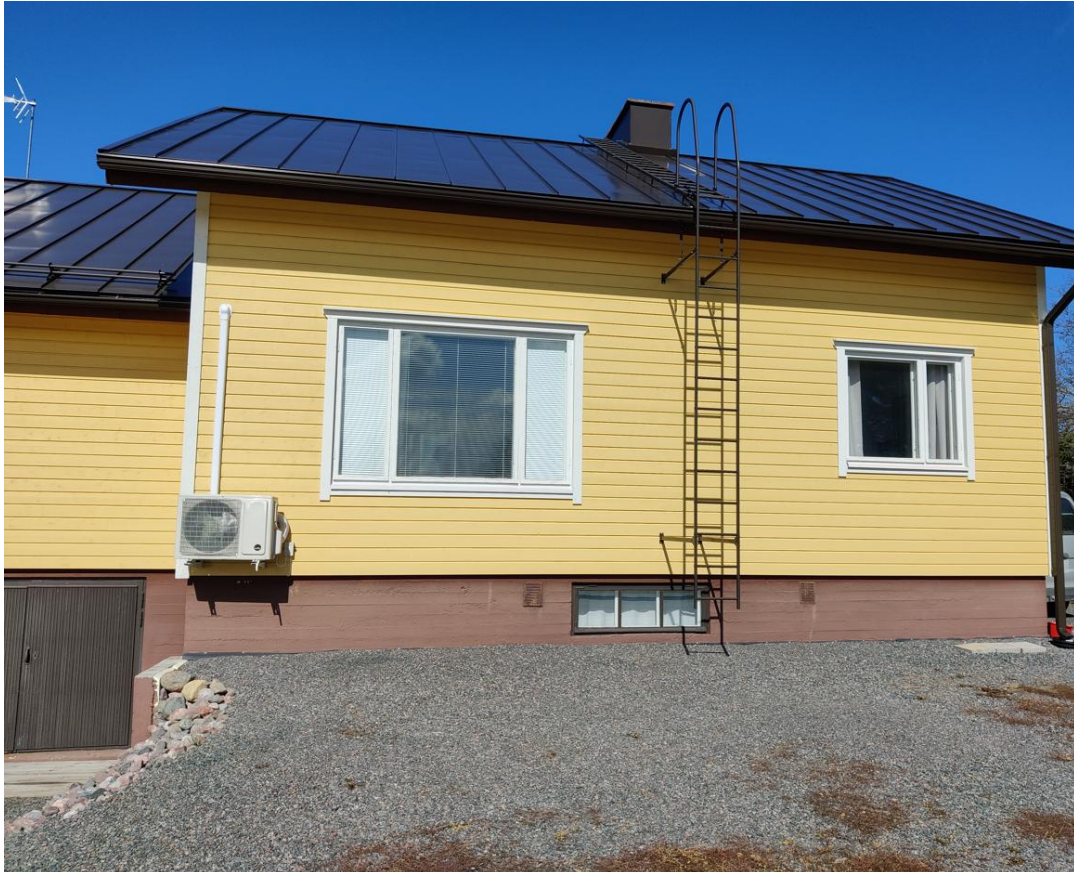
Kellarin ulkoseinät sekä betonipinta runkoa vasten on eristetty rakennusvaiheessa kahdella bitumisivelyllä. Ensimmäinen sively on ollut kylmällä ja toinen kuumalla bitumilla. Myöhemmin perustuksien eteen lisätty patolevy. Julkisivun vaihdon yhteydessä näkyvissä oleva sokkeli on hiottu ja maalattu.

Kuva 3: Maalattu sokkeli.

**Kuntoluokka: 4**

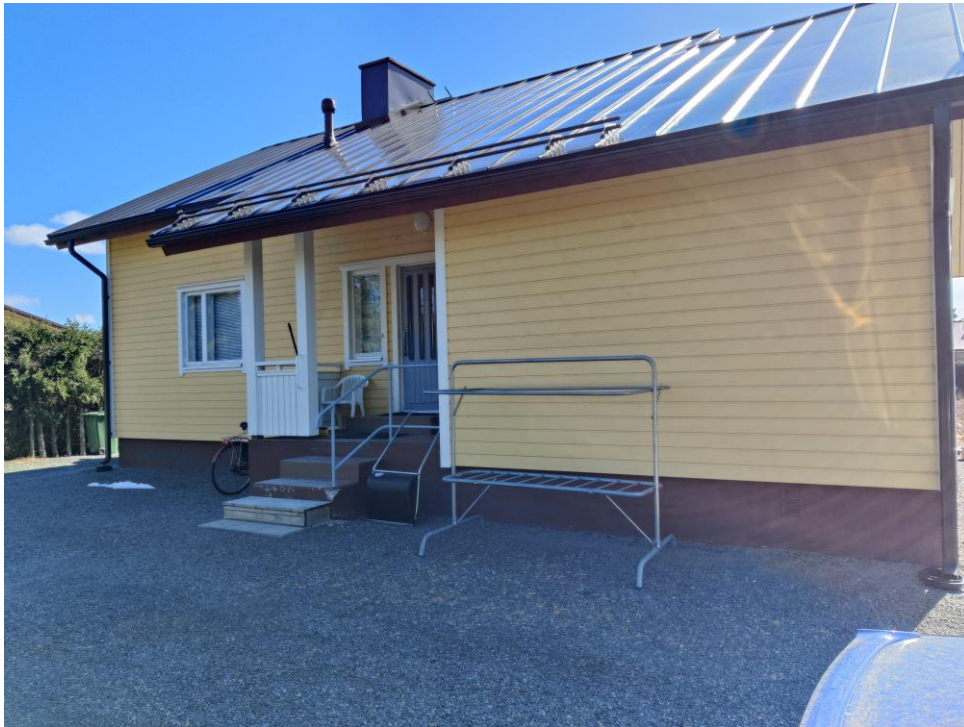
Julkisivuna on puinen vaakalaudoitus, joka on uusittu 2019. Uusitun julkisivun yhteydessä on lisätty myös Runkoleijona -tuulensuojalevy sekä tuuletusrako. Julkisivu suositellaan huoltomaalattavaksi vuonna 2029 tai tarpeen vaatiessa aiemmin.

Kuva 4: Rakennuksen julkisivu.

#### **Kuntoluokka: 4**

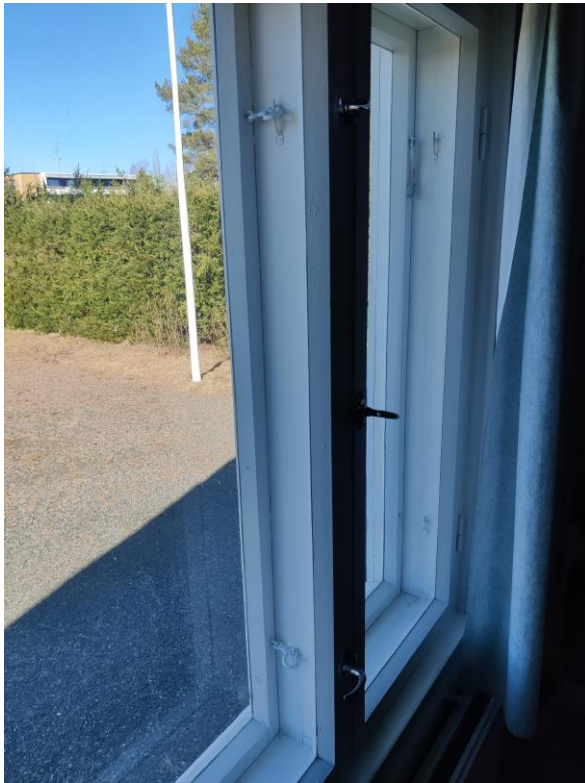
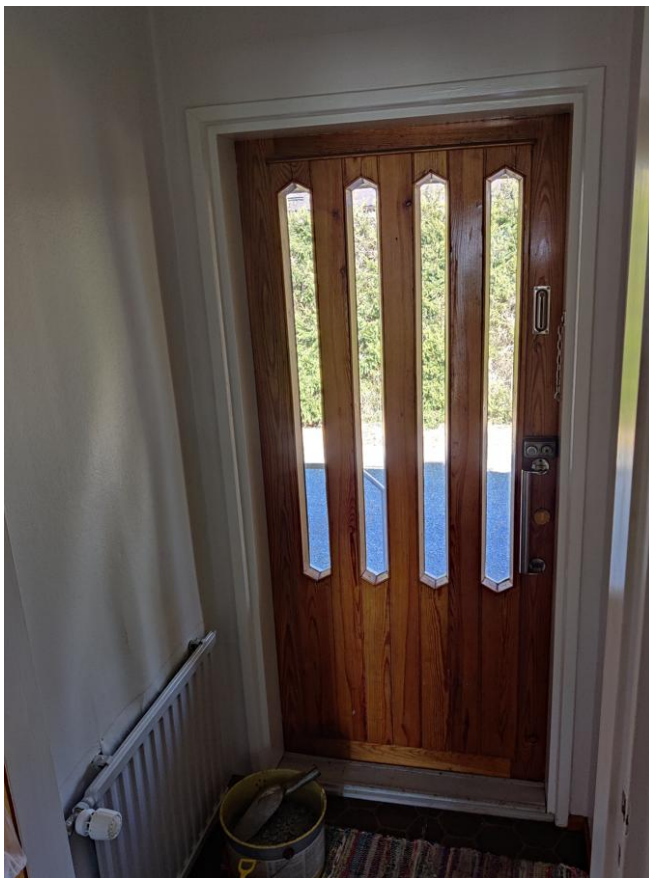
Ikkunat ovat alkuperäiset puiset kaksipuitteiset ja kaksilasiset. Sisäikkunat aukeavat sisäänpäin ja ulommat ikkunat ulospäin. Ikkunat on huoltomaalattu viimeksi 2017. Alla kuvassa 5 on esimerkki ikkunasta makuuhuoneessa, muissa huoneissa on samantyyppiset ikkunat, ainoastaan ikkunoiden koko vaihtelee. Suositellaan ikkunoiden ja ovien vaihtamista, kun seuraava huolto olisi tarpeen. Vaihdon yhteydessä tai runkoa tarkistettaessa suositellaan myös ulkoseinän eristeen kunnan ja painumisen tarkastamista. Painunut eriste voi aiheuttaa kylmäsiltoja.

Kuva 5: Alkuperäinen ikkuna makuuhuoneesta.

Kuva 6: Alkuperäinen ulko-ovi.

**Kuntoluokka: 3**

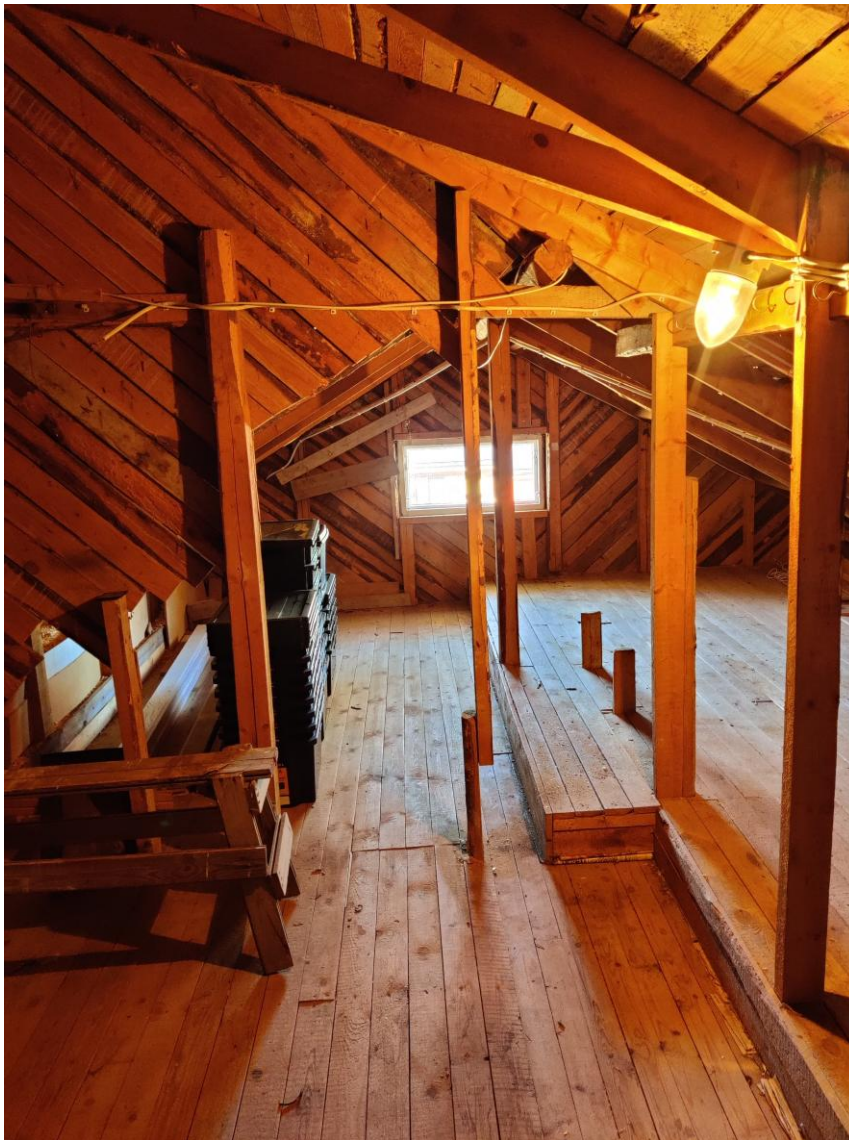
Vesikatto on alun perin rakennettu tiilikattona, mutta katto on uusittu ja vaihdettu nykyiseen peltikattoon. Tiilikaton rakenne on ollut: kattotuolit 2”x6”, ruodelaudoitus, alushuopa, rimoitus ja kattotiilet. Kattotuolien alla pystyssä 2”x4”. Peltikatto suositellaan maalattavaksi vuosien 2028–2033 välisenä aikana.

Kuva 7: Yläpohjatila, kattotuolia sekä ruodelaudoitusta.

**Kuntoluokka: 4**

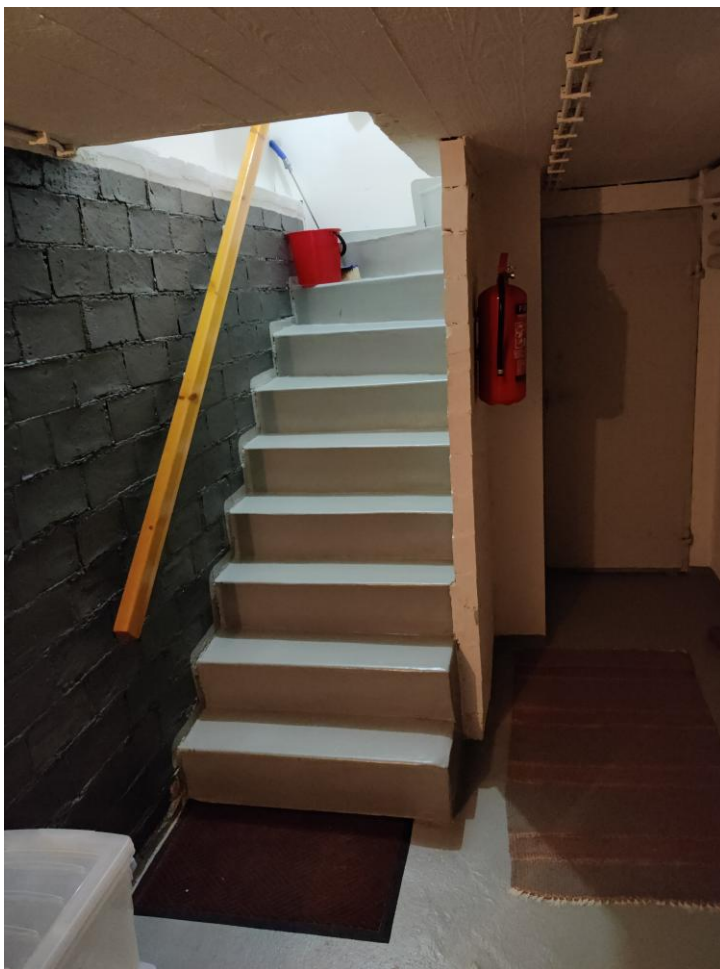
Kellarikerroksessa lattia on maalattu betonilattia paitsi autotallissa maalaamaton. Kylpyhuoneessa sekä saunassa on myöhemmin asennettu betonin päälle laatoitus.

Kuva 8: Maalattu betonilattia sekä portaat.

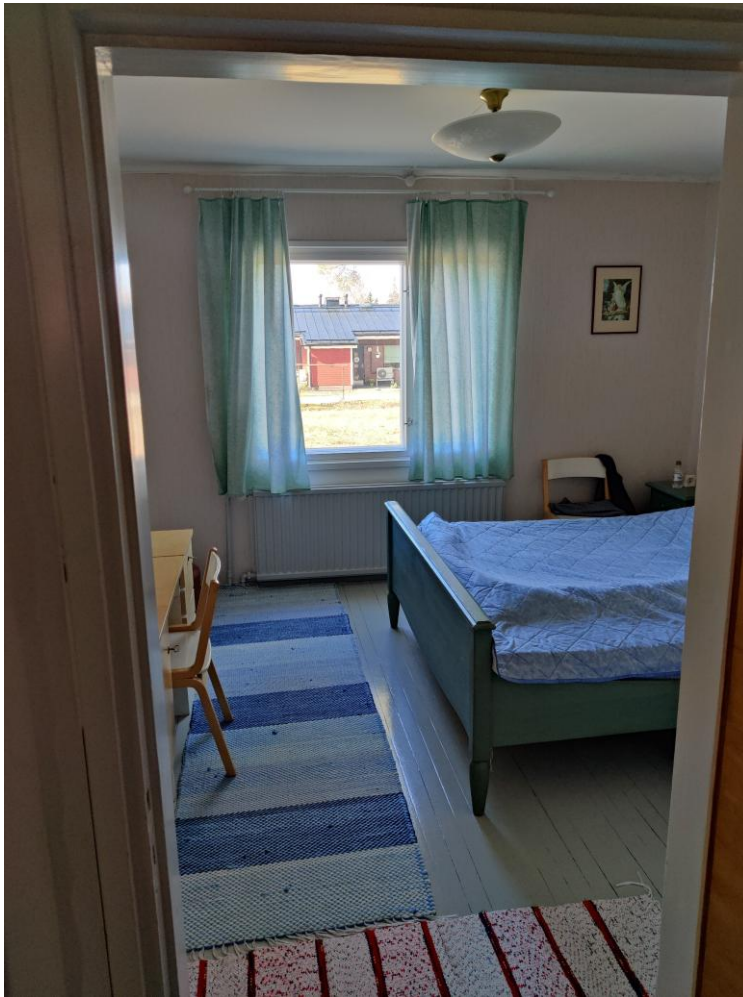
Asuinkerroksessa eteiseen ja keittiöön on vaihdettu laminaattilattia. Ruokailu- ja olohuoneessa on alkuperäinen parkettilattia. Molemmissa makuuhuoneissa on alkuperäinen lautalattia. Vessasta löytyy maalattu betonilattia.

Kuva 9: Alkuperäinen laualattia.

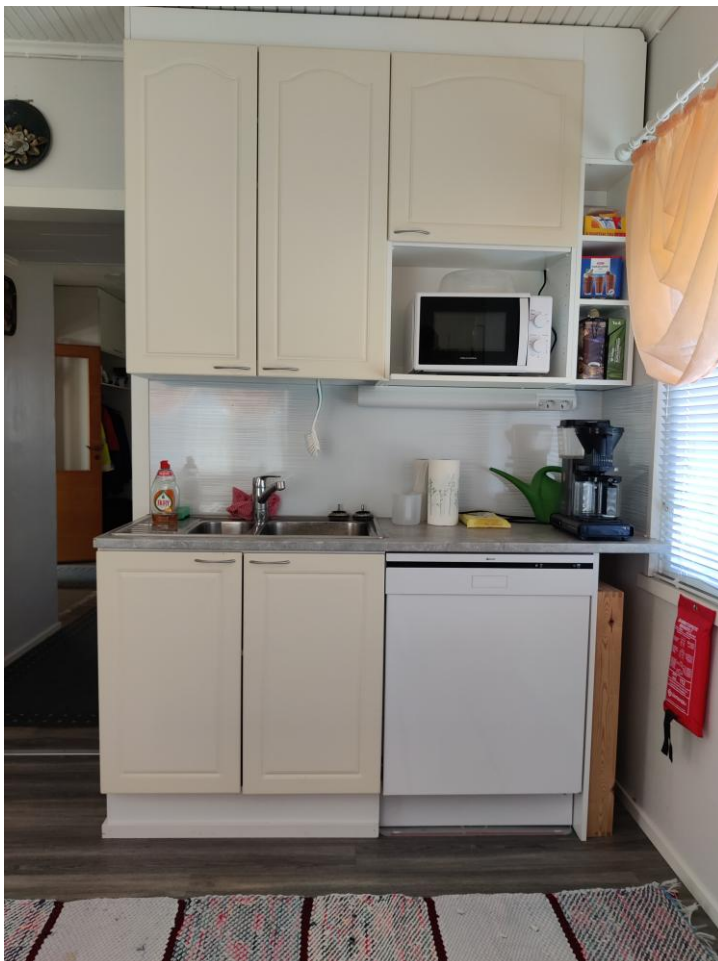
Keittiökalusteet on uusittu vuonna 2017 ja samalla asennettu laminaattilattia. Alla olevassa kuvassa (kuva 10) on vain osa keittiöstä. Liesi ja kaappeja löytyy oviaukon vasemmalta puolelta sekä jääkaappi ja kaappeja vielä takanurkasta.

Kuva 10: Uusitut keittiökalusteet.
