PÄIVÄKOTIKIINTEISTÖJEN KUNTOARVIOT

Lapinlahden kunta

TEKIJÄ: Paula Martikainen

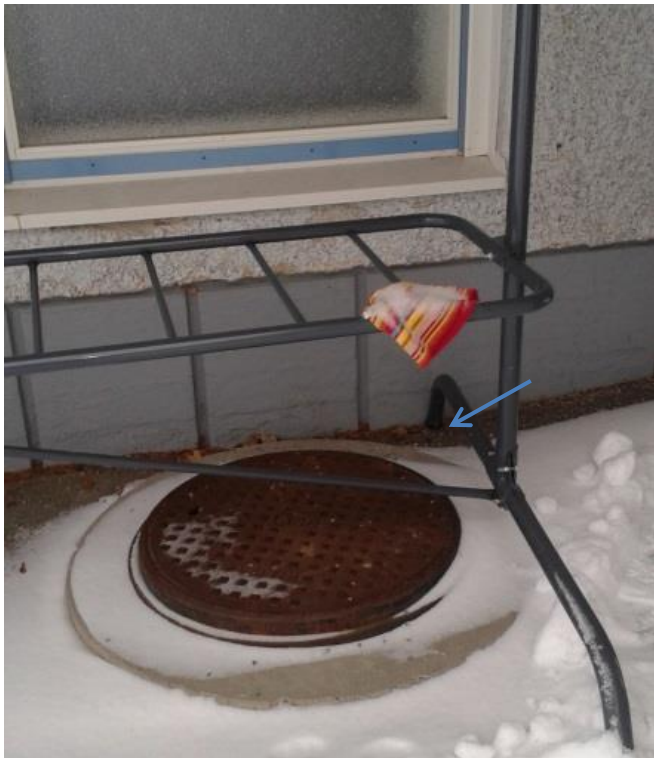
Oleskelu ja leikkipaikkojen pintarakenteina on pääosin hiekkaa ja nurmea ja kiinteistön etupihalla asfalttia. Tutkimushetkellä ei tehty tarkempia havaintoja lumipeitteen vuoksi. Käyttäjien mukaan keinujen alle olisi saatava lisätäyttöä, koska nyt niihin muodostuu vesilammikoita kuoppien vuoksi. Kiinteistön etupihalla olevan kaivon kohdalla asfaltissa on painauma seinään päin ja tämä aiheuttaa ylimääräistä kosteusrasitusta sade- ja sulamisvesistä (kuva 1.)

Kuva 1 Painuma asfaltissa (Martikainen 2014-12-22.)

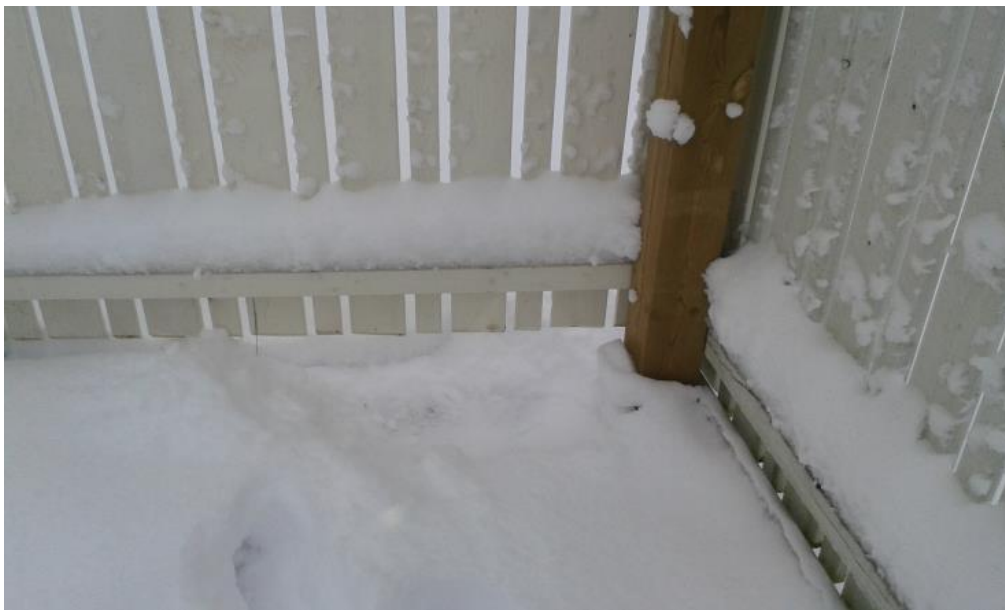
Piha-alueen ympäröivä aita ja portit on pääosin tyydyttävässä kunnossa. Aidan ja maanpinnan välinen etäisyys tulee olla alle 10 cm. Kohteessa se on paikoin 15–20 cm. Puuaidan tulee olla vaikeasti kiipeiltävissä siten, että vaakasäleet ovat aidan ulkopuolella. Kohteessa ne ovat aidan sisäpuolella. Portin salpa on todettu käyttäjien mukaan vaaralliseksi lapsille sen pyöriessä ympäri (voi osua lapseen) (kuva 3.)

Kuva 2 Rako aidan ja maanpinnan välissä (Martikainen 2014-12-22.)

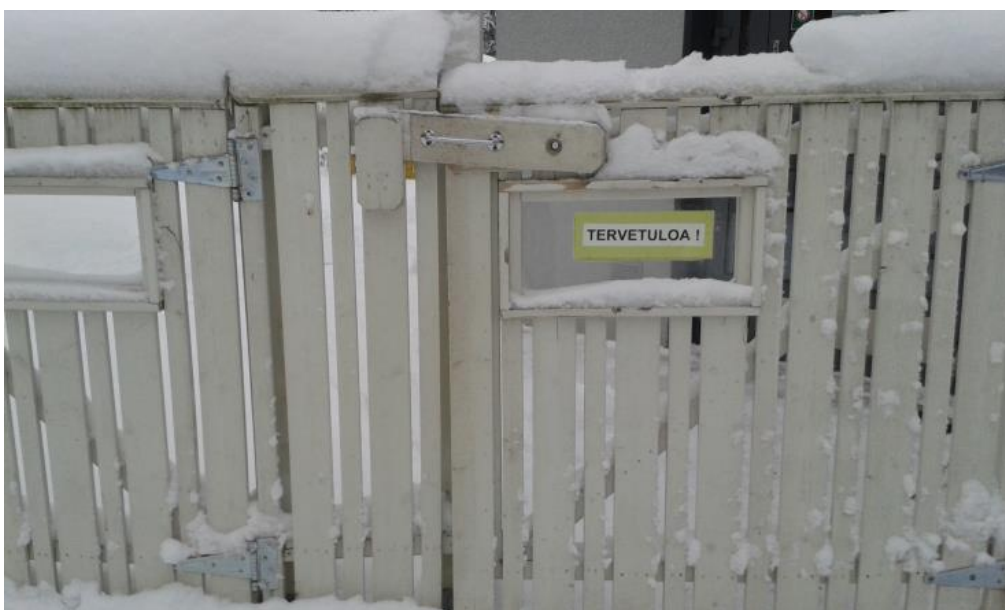
Kuva 3 Portin salpa (Martikainen 2014-12-22.)

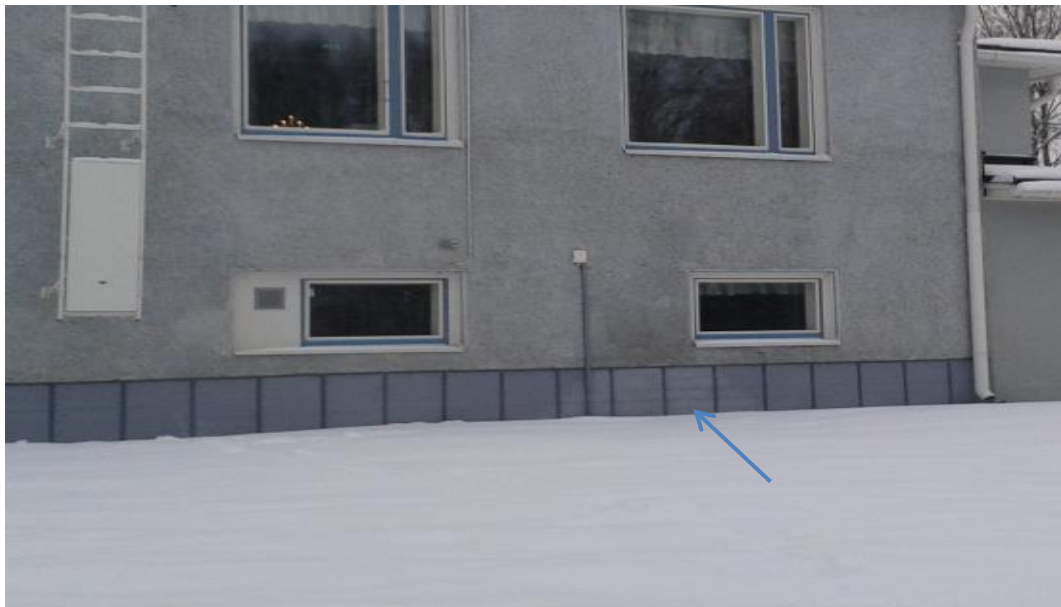
Vanha osa: Teräsbetoni. Sokkelissa on nähtävissä kosteusjälkiä. Kosteusjäljet voivat johtua mm. viistosateen aiheuttamasta kosteusrasituksesta tai sulamisvesistä (kuva 4.)

Kuva 4 Kosteuden aiheuttama muutos (Martikainen 2014-12-22.)

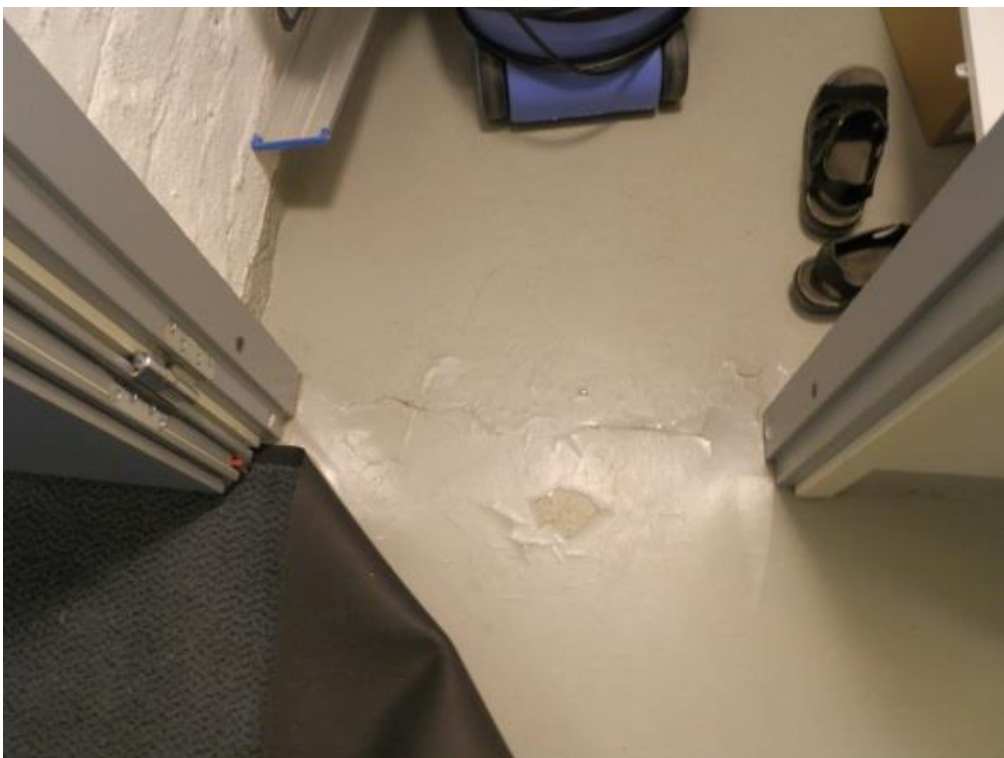
Kuva 5 Lattiapinnan lohkeilu siivousskomerossa (Martikainen 2014-12-22.)

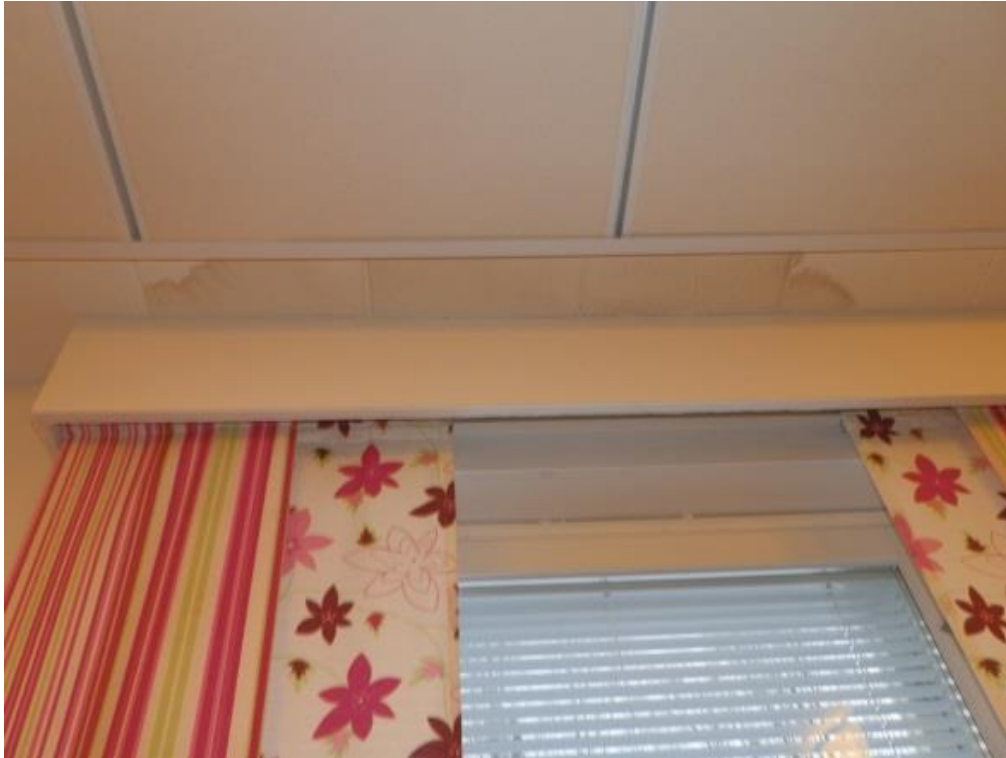
Sisäkattopintoina ovat yleisesti kipsikartonkilevyt sekä lisäksi oleskelutiloissa akustiikkalevyt. Varahoitopisteen askarteluhuoneen katossa on nähtävissä kesällä 2014 vesikattovuodon vauriojäljet (kuva 6.) Sisäkatossa on havaittavissa pieni halkeama vaatehuoltotilassa.

Kuva 6 Vesivuodon jäljet sisäkatossa (Martikainen 2014-12-22.)

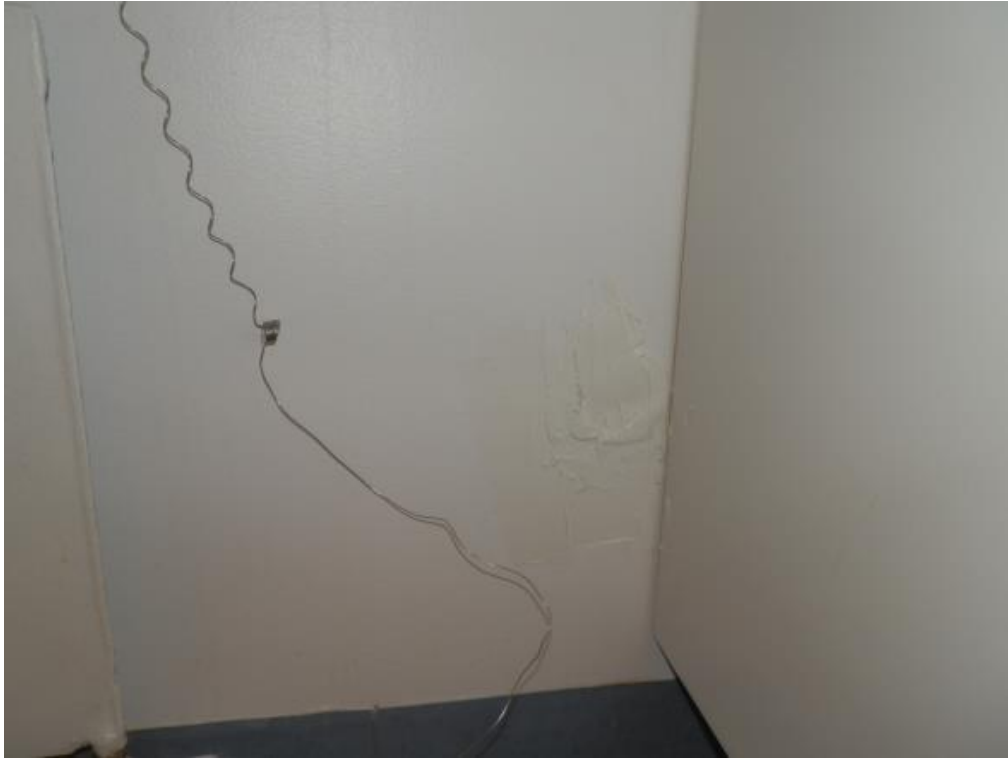
Kuva 7 Paikkausjälkiä keittiön seinässä (Martikainen 2014-12-22.)

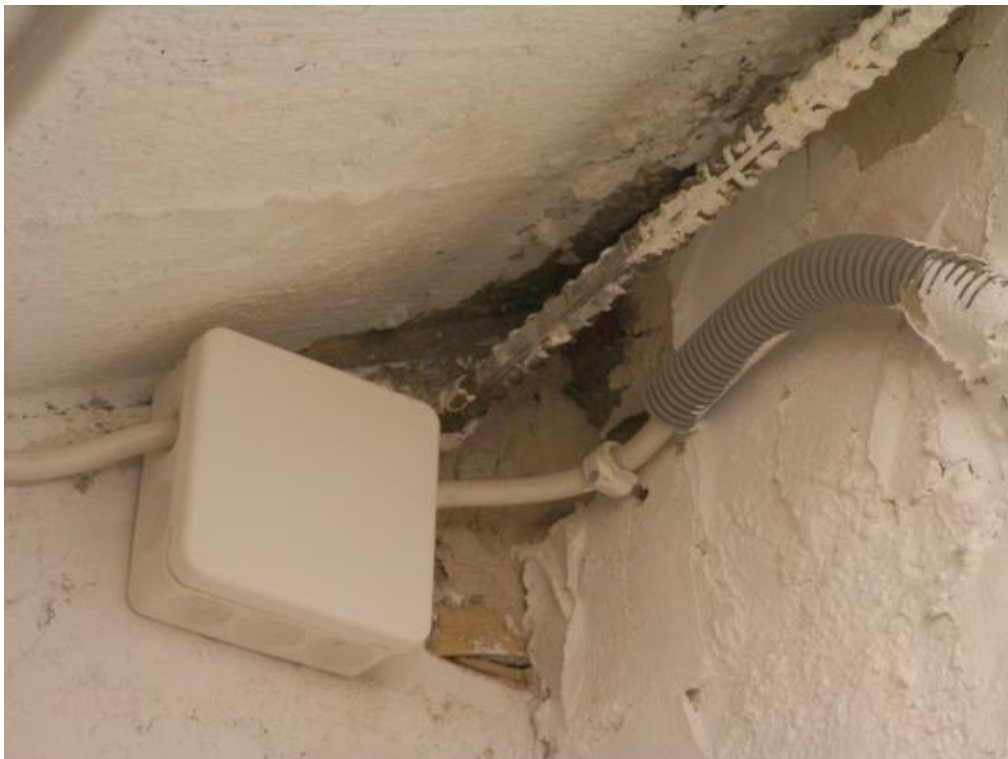
Kuva 8 Siivouskomeron seinä (Martikainen 2014-12-22.)

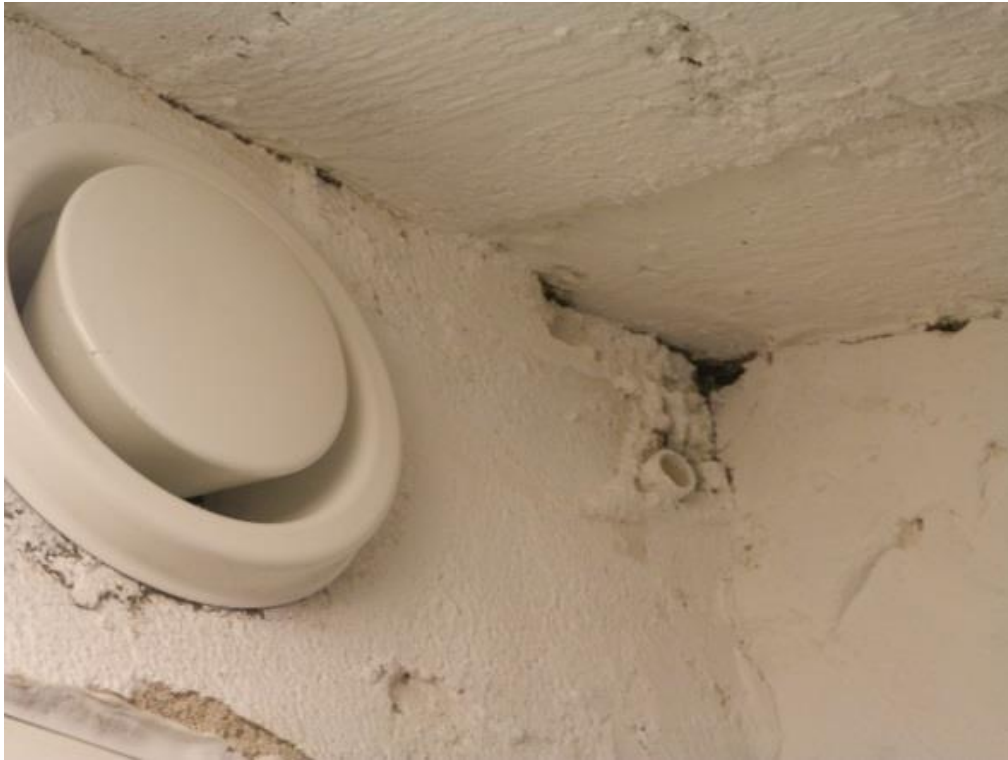
Kuva 9 Siivouskomeron seinä (Martikainen 2014-12-22.)

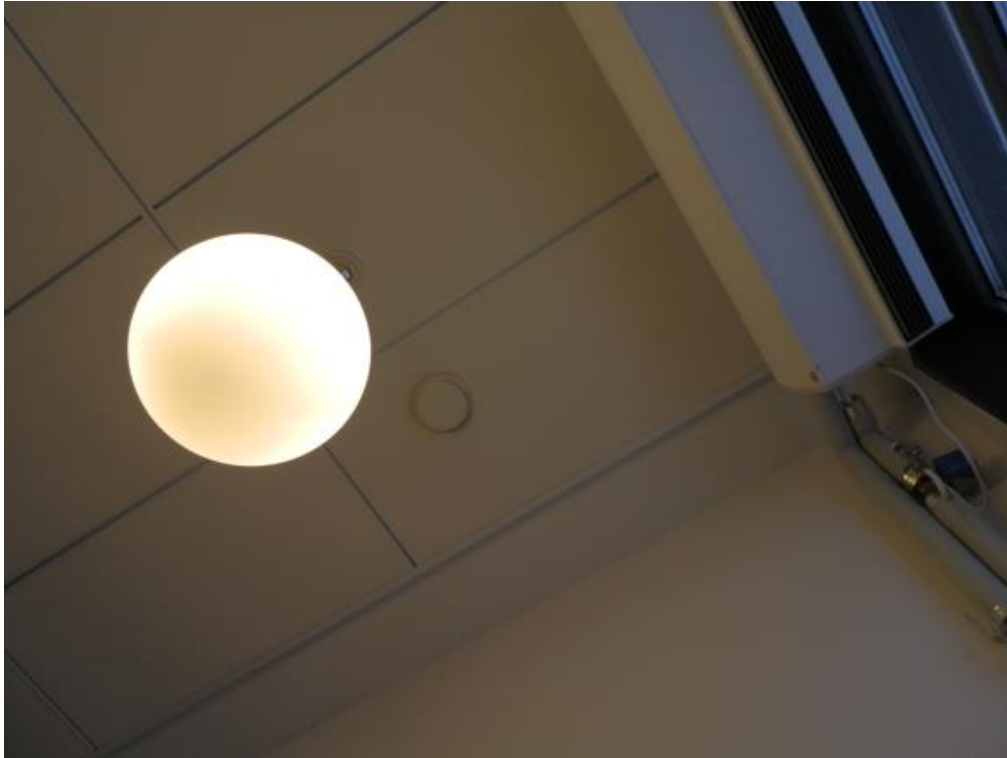
Kiinteistössä on koneellinen ilmanvaihto lämmöntalteenotolla. Järjestelmän ilmavirrat on mitattu käyttöönotettaessa. Huoltomiehen mukaan IV-kanavat on puhdistettu ja säädetty viimeksi kiinteistön käyttötarkoituksen muutoksen yhteydessä eli vuonna 2008. Ilmastointikone imuroidaan ja suodattimet vaihdetaan kaksi kertaa vuodessa. Venttiileissä ja kanavissa oli havaittavissa jonkin verran pölyä, mutta ei merkittävässä määrin (kuva 10.) Päiväkotien ilmanvaihtokanavat suositellaan nuohottavaksi viiden vuoden välein ja tuloilmakoneiden suodattimet suositellaan vaihdettaviksi 1–2 kertaa vuodessa. Laajennusosan porrashuoneen katossa olevan venttiilin ympärillä havaittiin merkkejä kosteudesta (kuva 11.)

Kuva 11 Laajennusosa porrashuoneen katto (Martikainen 2014-12-22.)

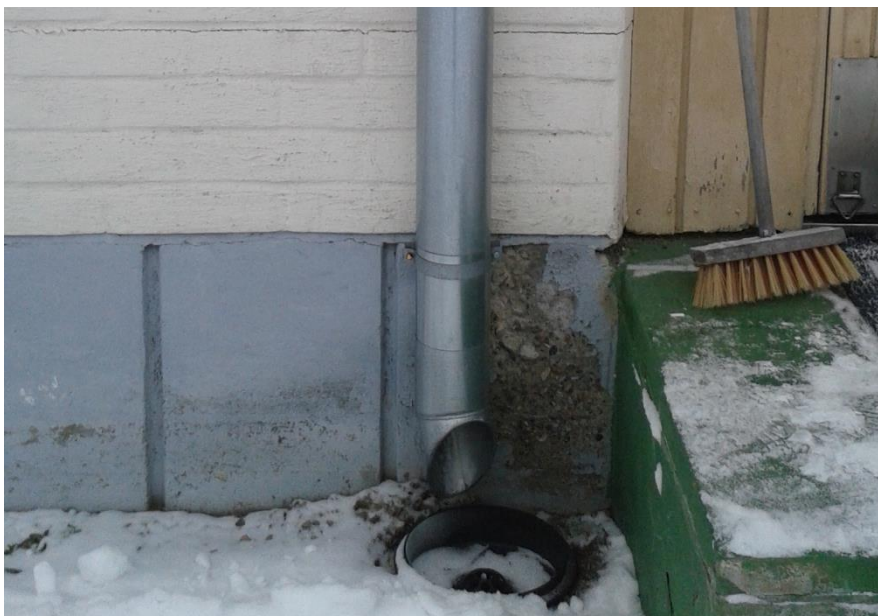
Teräsbetoni. Sokkelissa nähtävissä kosteuden aiheuttamaa rapautumista (kuva 3), halkeilua, paikkausjälkiä (kuva 4).

Kuva 3 Sokkelin rapautumista (Martikainen 2014-12-22.)

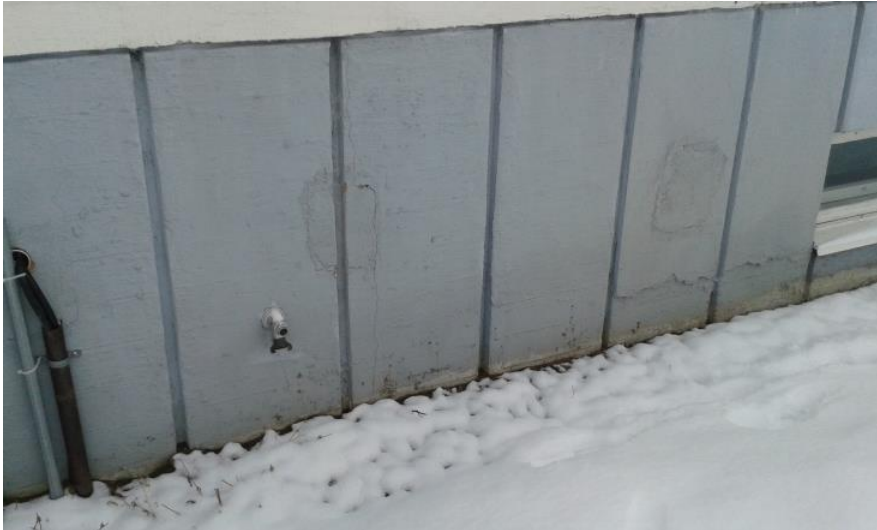
Kuva 4 Paikkausjälkiä sokkelissa (Martikainen 2014-12-22.)

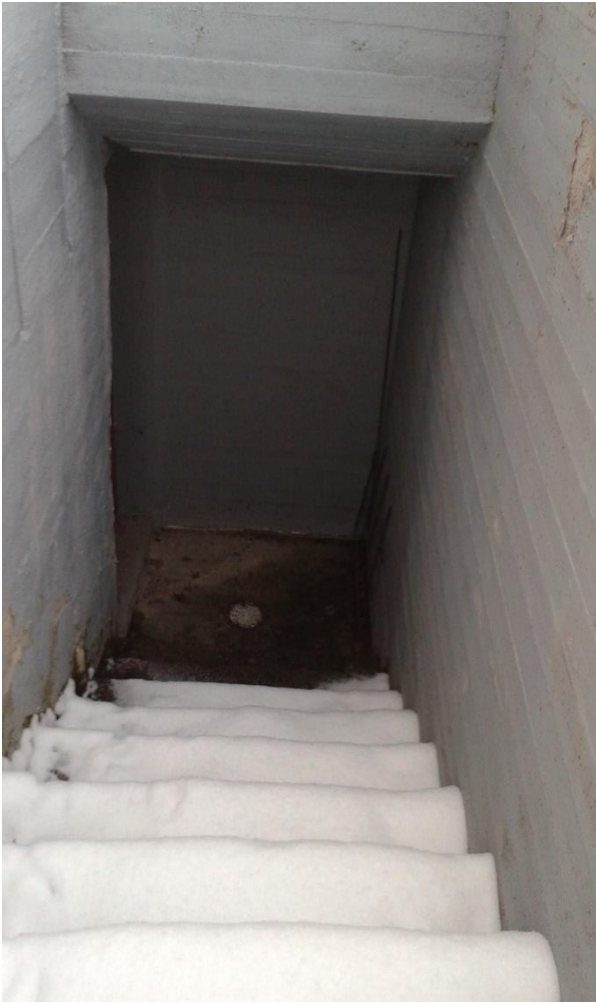
Kellarikerroksen lattialle on tulvinut vettä n. 10–20 cm korkeudelle uloskäynnin ulkopuolella olevassa porraskuilussa olevan viemäriin tukkeuduttua keväällä 2014 (kuva 5). Porraskuilu toimii hätäpoistumistienä ja tätä ei käyttäjien mukaan talvella pidetä puhtaana.

Kuva 5 Kellarikerroksen hätäpoistumistie (Martikainen 2014-12-22.)

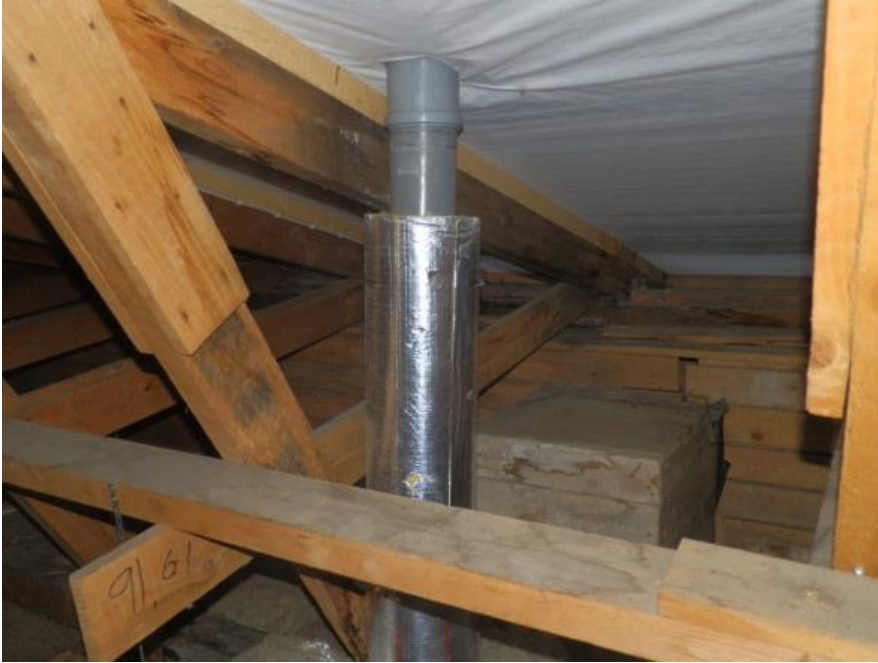
Kuva 6 Tummentumia kattotuoleissa (Martikainen 2014-12-22.)

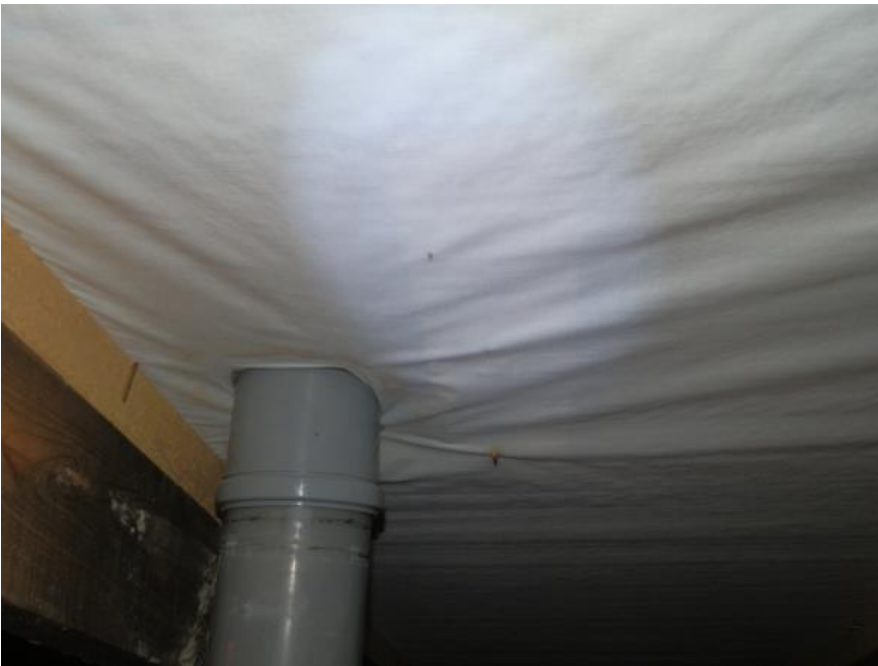
Kuva 7 Aluskatteen läpi työntyneitä nauloja (Martikainen 2014-12-22.)

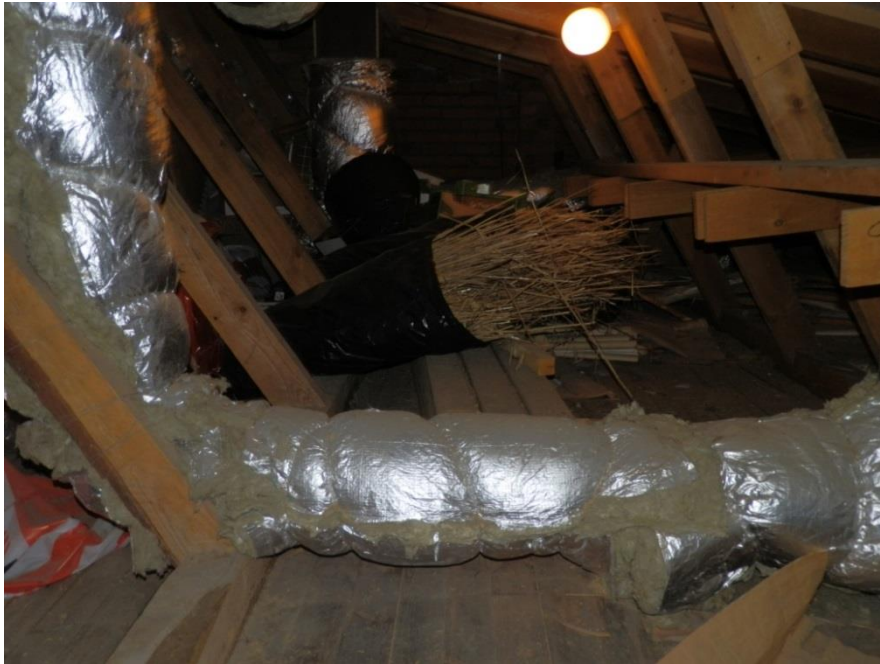
tellaan tarkkailtavaksi. Yläpohjassa on varastoitu runsaasti herkästi palavaa tavaraa, joka aiheuttaa suuren palokuorman yläpohjaan (kuva 8). Ylimääräiset tavarat suositellaan poistettavaksi palokuorman vähentämiseksi.

Kuva 8 Ylimääräistä palokuormaa yläpohjassa (Martikainen 2014-12-22.)

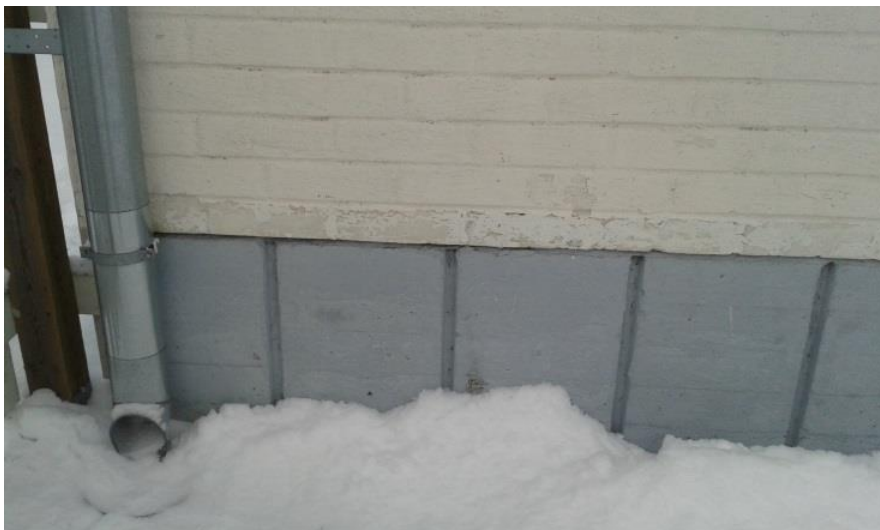
Kuva 9 Ulkoseinän rapautumista (Martikainen 2014-12-22.)

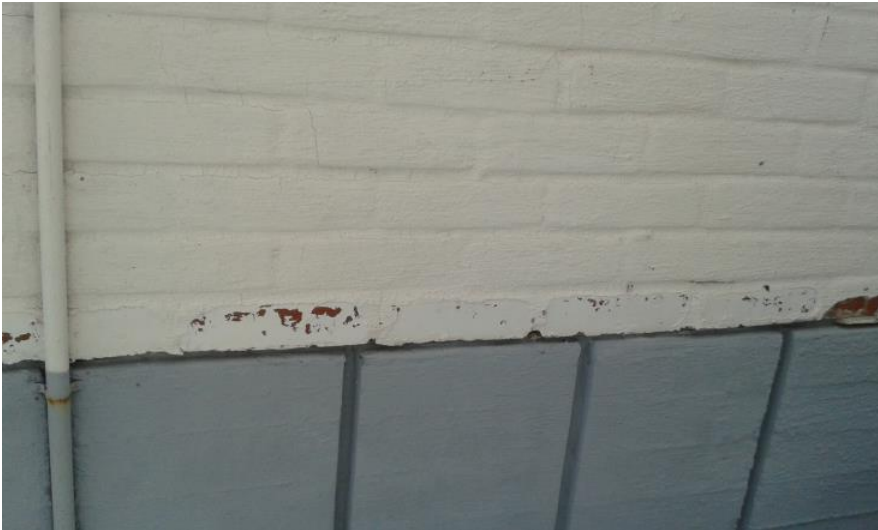
Kuva 10 Ulkoseinän rapautumista (Martikainen 2014-12-22.)

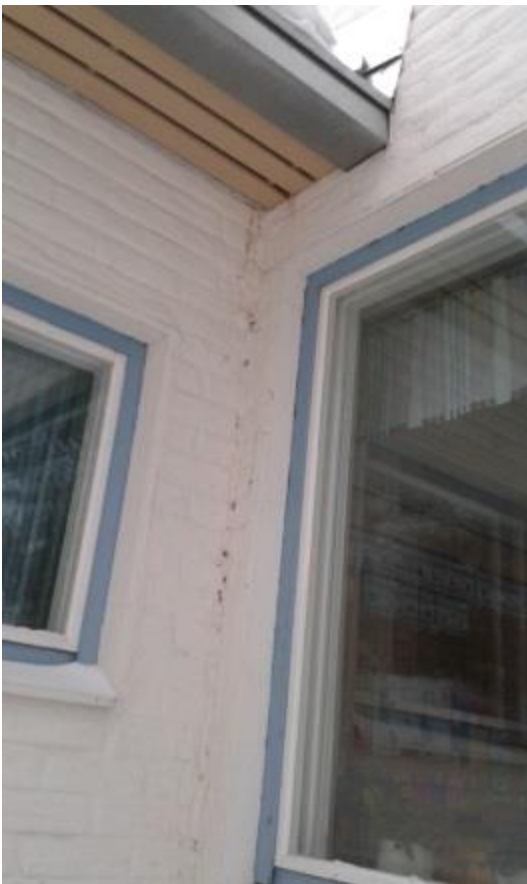
Kuva 11 Ulkoseinän rapautumista (Martikainen 2014-12-22.)

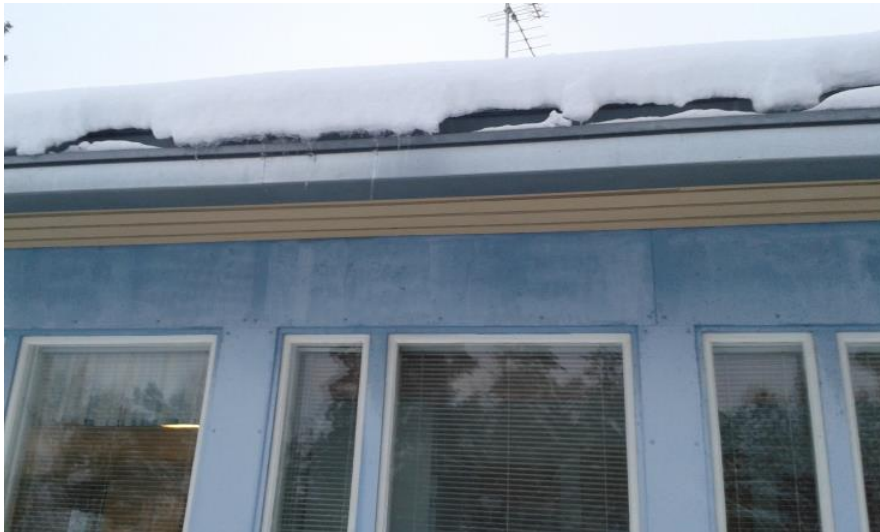
Katemateriaalina tässä kiinteistössä on konesaumattu peltikate, joka on uusittu vuonna 2005. Kiinteistön etupuolella havaittiin jääpuikkojen muodostumista, joka voi olla merkki tuuletuksen puutteellisuudesta ko. kohdassa (kuva 12.) Vesikatetta ei päästy tutkimaan tarkemmin lumipeitteen vuoksi.

Kuva 12 Jääpuikkoja räystäällä (Martikainen 2014-12-22.)

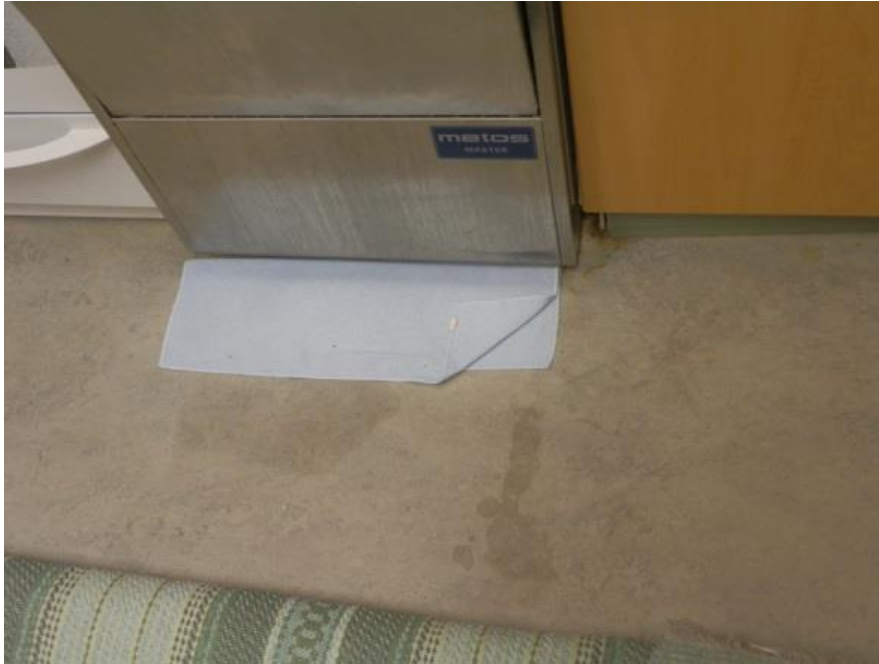
Kuva 15 Astianpesukoneen vuodosta aiheutuneita jälkiä matossa (Martikainen 2014-12-22.)

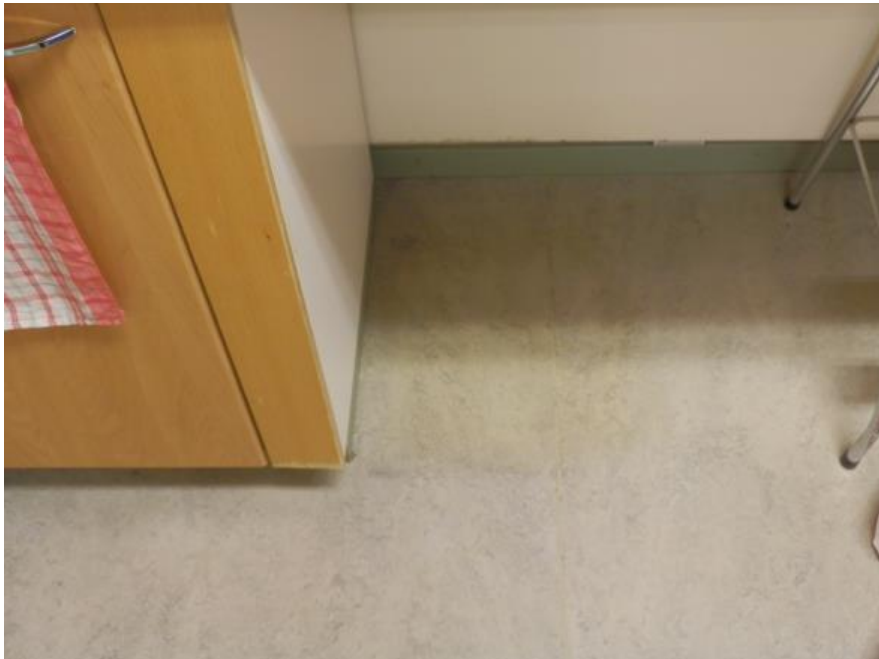
vuoksi keittiön lattialla ja tästä on aiheutunut kosteusjälkiä muovimattoon (kuva 16.) Toimisto-
tohuoneen muovimatossa on reikä (kuva 17.) Kellarikerroksessa sijaitsevan askarteluhuoneen
lattiaassa on halkeamia (kuva 18.)

Kuva 16 Astianpesukoneen koreista aiheutuneita kosteusjälkiä (Martikainen 2014-12-22.)

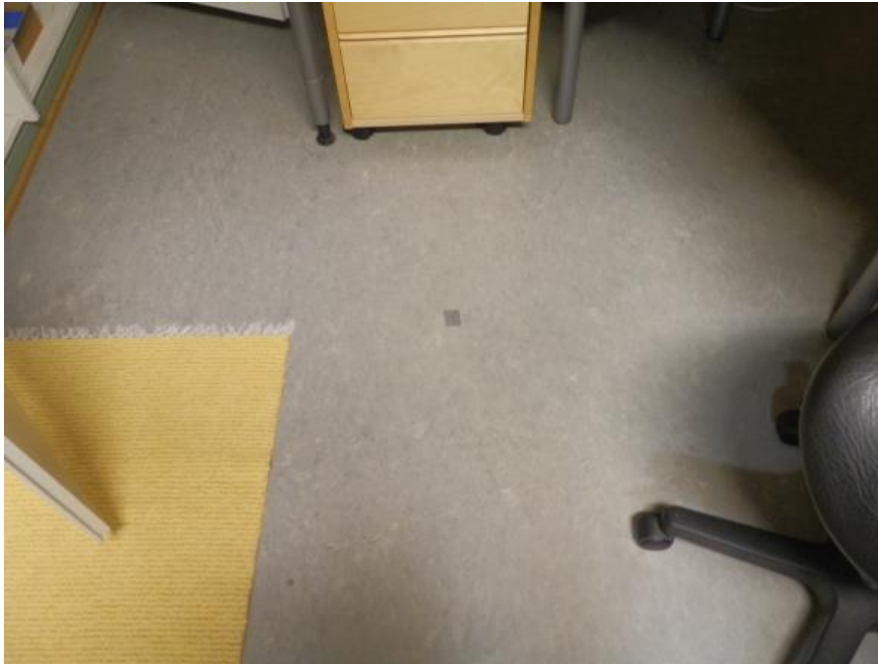
Kuva 17 Reikä toimistohuoneen matossa (Martikainen 2014-12-22.)

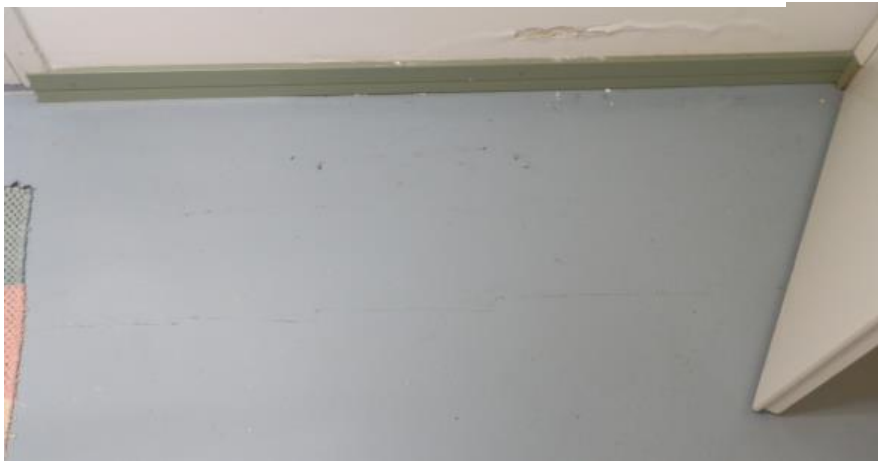
Kuva 18 Halkeamia askarteluhuoneen lattiassa (Martikainen 2014-12-22.)

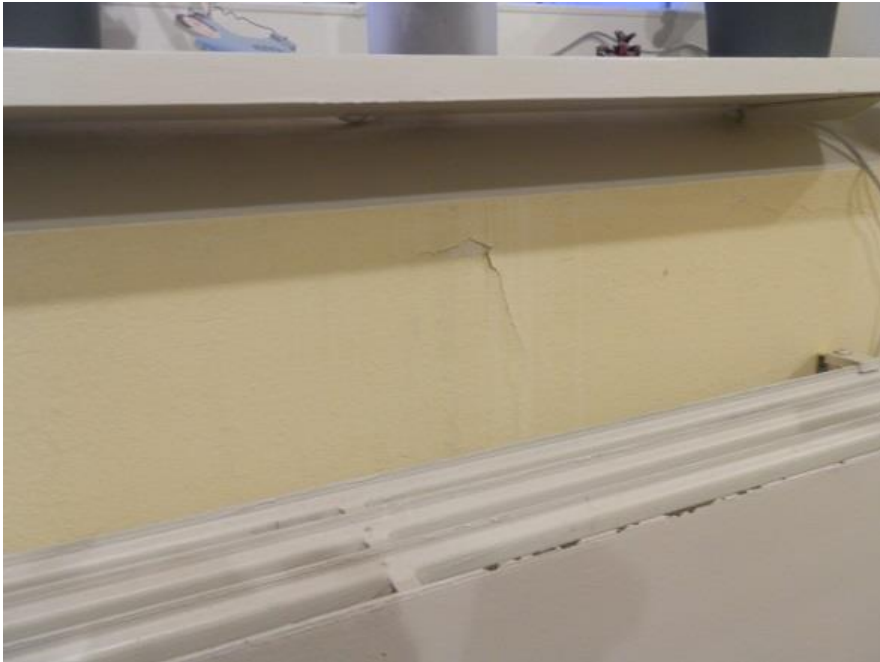
Kuva 19 Maalipinnan lohkeilua (Martikainen 2014-12-22.)

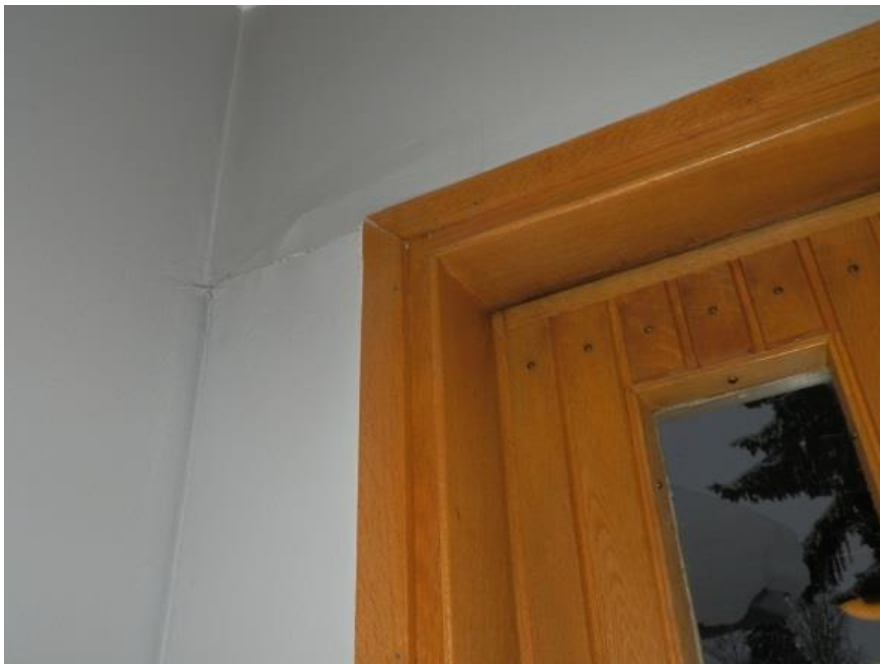
Kuva 20 Seinäpinnan halkeama (Martikainen 2014-12-22.)

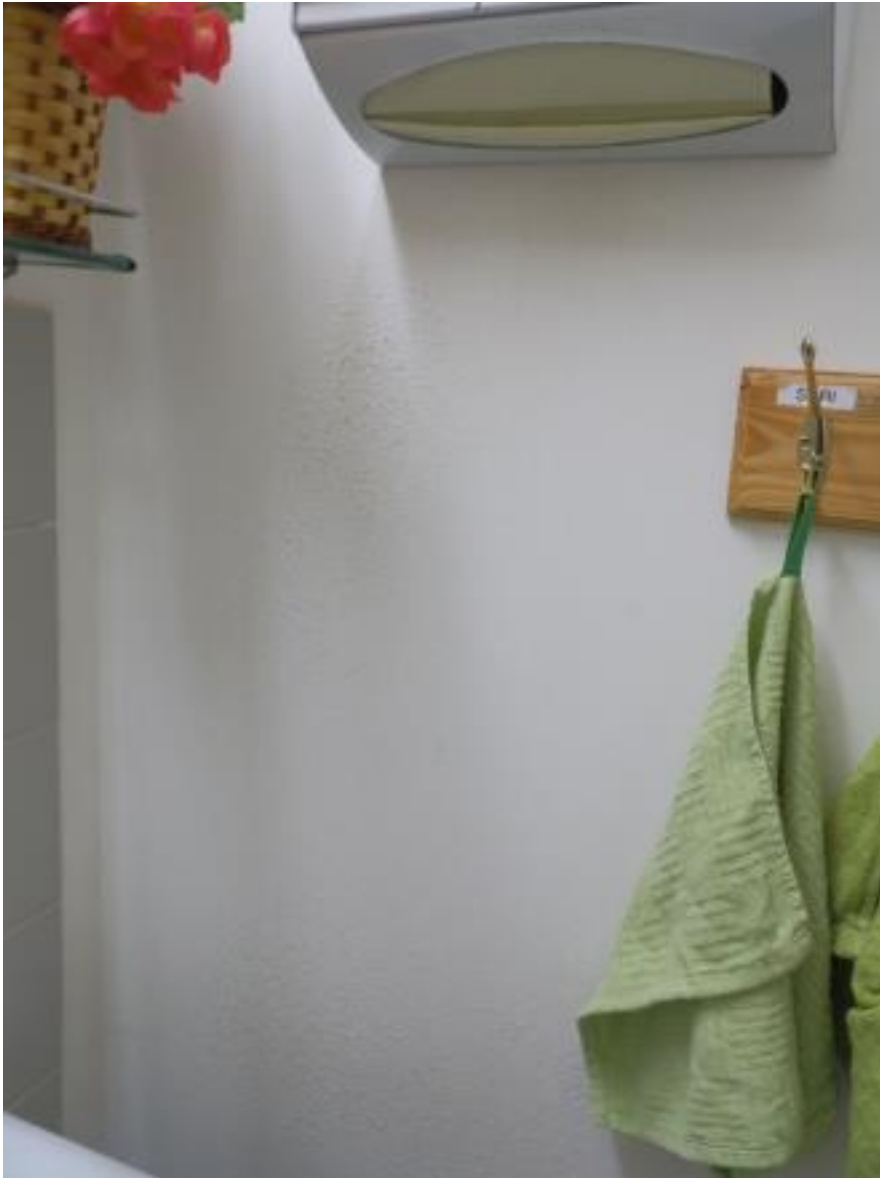
Kuva 21 Maalipinnan hilseily (Martikainen 2014-12-22.)

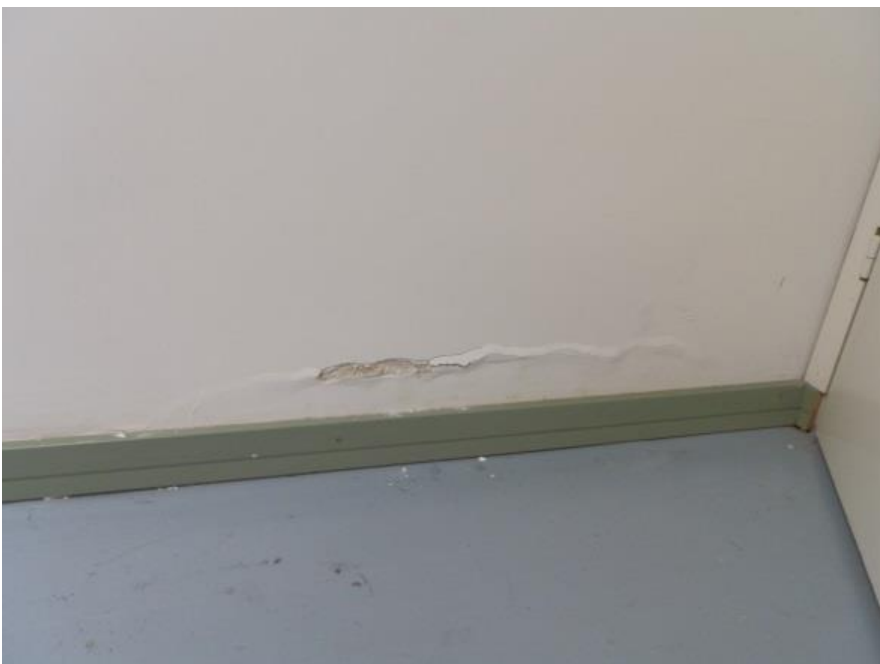
Kuva 22 Seinän lohkeilu askartelutilassa (Martikainen 2014-12-22.)

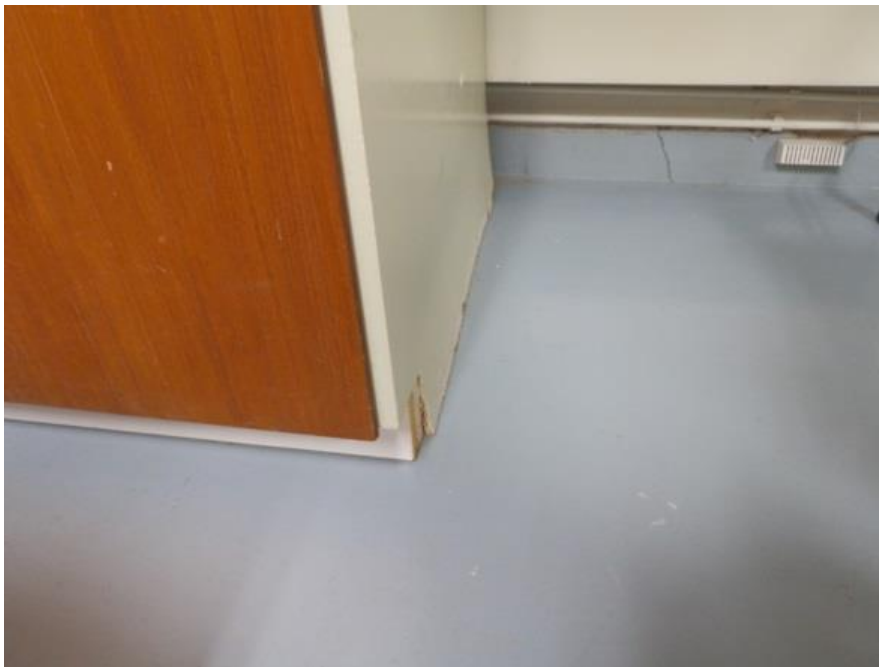
Osa kiintokalusteista on uusittu käyttötarkoituksen muutoksen yhteydessä. Kellarikerroksen kalusteiden runkoja on vahingoittunut lattialle tulvineen veden aiheuttamana (kuva 23.) Keittiön työtason pinta on kulunut. Kiintokalusteet ovat pääosin tyydyttävässä kunnossa.

Kuva 23 Kalusteen runko kastunut (Martikainen 2014-12-22.)

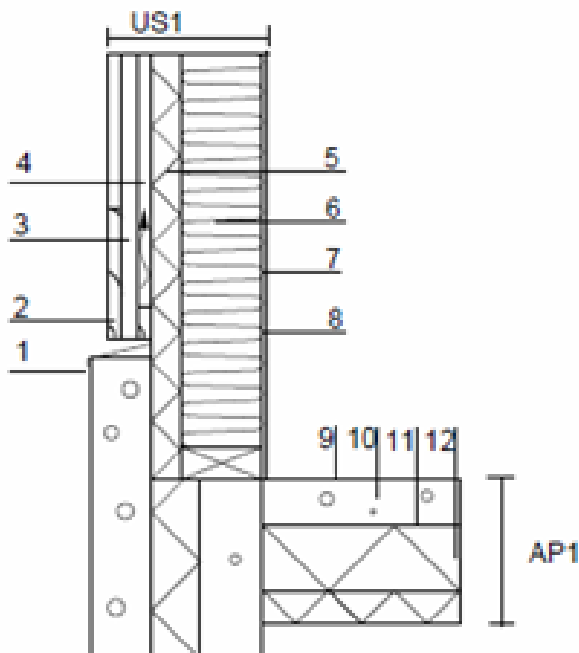
Kiinteistössä julkisivumateriaalina on käytetty ulkoverhouslautaa pystyyn asennettuna. Rakenteesta puuttuu ristiin koolaus, koolaus on asennettu vain vaakasuuntaisesti (kuva 1). Tämä aiheuttaa rakenteeseen puutteellisen tuuletuksen. Tämä on todettu myös kiinteistötarkastuksessa.

Kuva 1 Ulkoseinärakenne (Paula Martikainen 2015-29-01.)

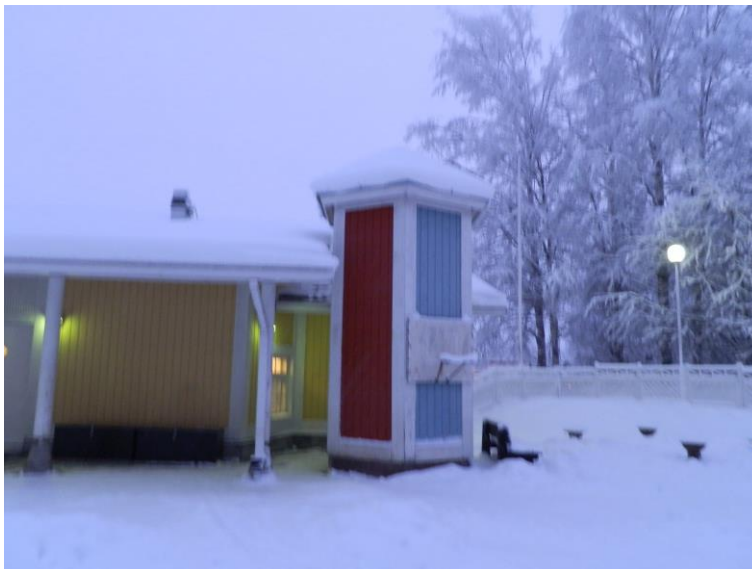
Pihalla olevan tornin katolta puuttuu lumiesteet, josta lumien pudotessa aiheutuu vaaratilanteita lapsille (kuva 2).

Kuva 2 Pihalla oleva torni (Martikainen 2014-12-29.)

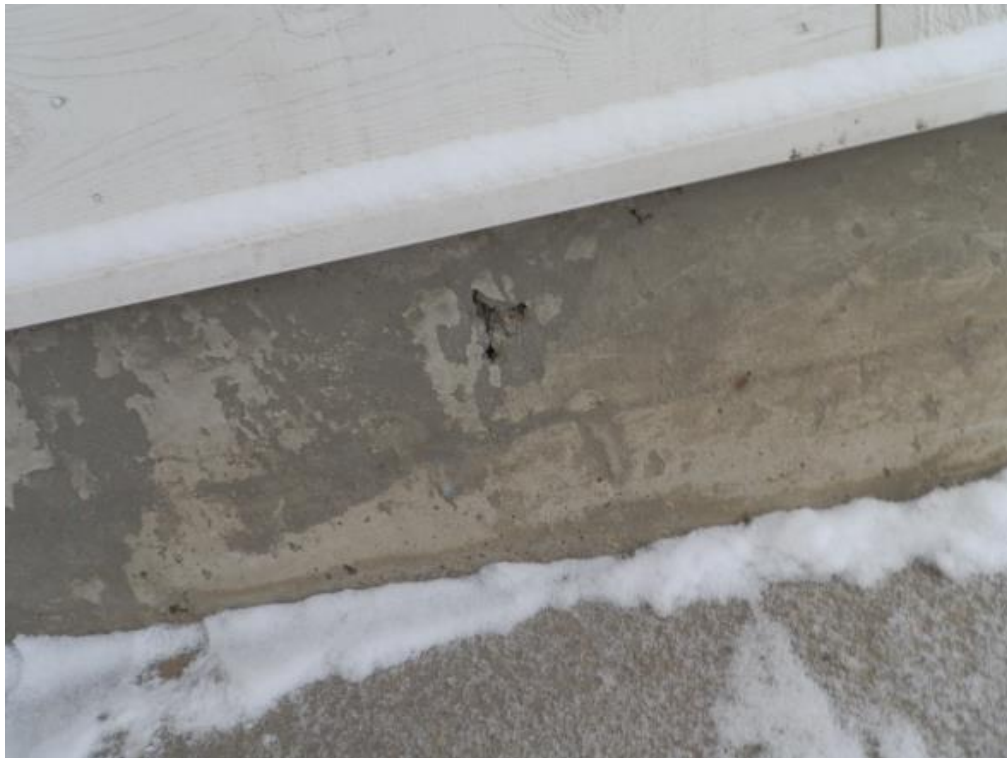
Kiinteistössä on ns. valesokkeli, joka nykytietämyksen mukaan luokitellaan riskirakenteeksi (kuva 6). Tässä kiinteistössä lattiapinta on reilusti maanpinnan yläpuolella, joten riski vähenee. Sokkeli on pinnoittamaton ja sen raudoitukset ovat useissa kohdin näkyvissä (kuva 3). Lisäksi sokkelin pinta on ilmeisesti jo rakennusvaiheessa jäänyt hyvin koloiseksi, joka lisää sokkelin rapautumista. Sokkelia on jo paikattu useaan kertaan (kuva 4.)

Kuva 3 Raudoitukset näkyvissä sokkelissa (Martikainen 2014-12-29.)

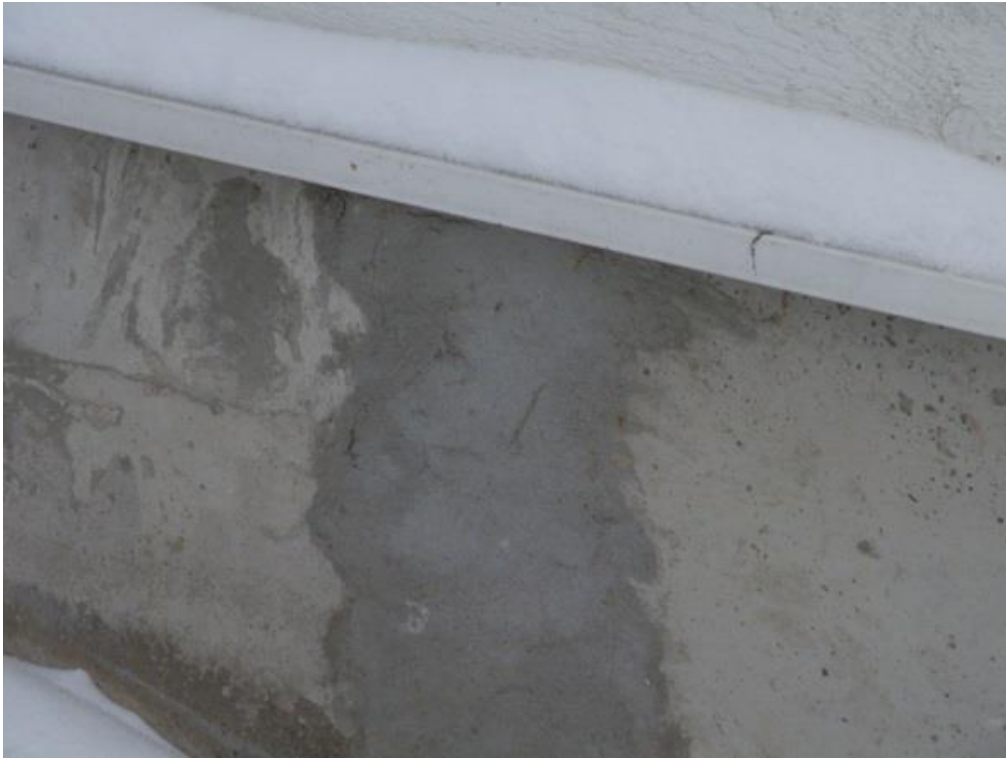
Kuva 4 Paikkauksia sokkelissa (Martikainen 2014-12-29.)

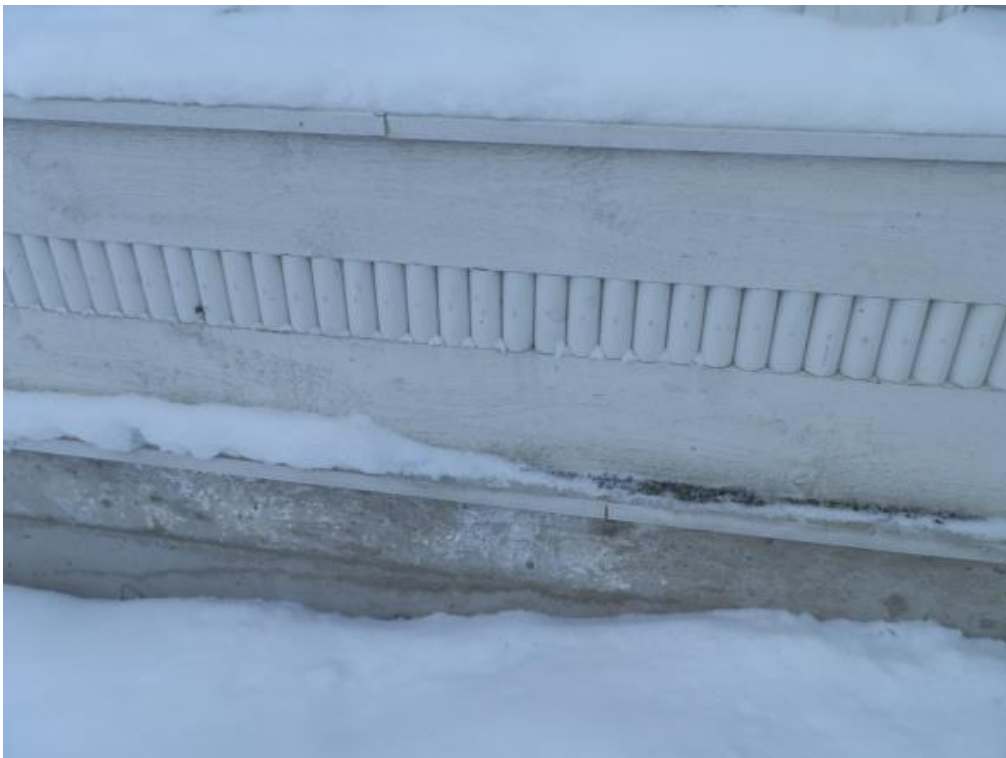
Sokkelissa on myös nähtävissä kosteusjälkiä, jotka voivat johtua sokkelin vierusalueen kasvillisuudesta tai lumen sulamisvedestä. Sokkelissa ei havaittu merkittäviä halkeamia. Kiinteistön pohjoispäädyssä sokkelissa on pieni halkeama sekä kalkkihärmää. Tällä osin myös sokkelin päällä olevan pellin päällä havaittiin sammalta (kuva 5.) Sokkelin päällä olevan pellin kallistus ei ole monin paikoin riittävä tai sitä ei ole lainkaan tai pellin kallistus on sokkeliin päin.

Kuva 5 Sokkelissa kalkkihärmää ja pellityksen päällä sammalta (Martikainen 2014-12-29.)
