PÄIVÄKOTIKIINTEISTÖJEN KUNTOARVIOT

Lapinlahden kunta

TEKIJÄ: Paula Martikainen

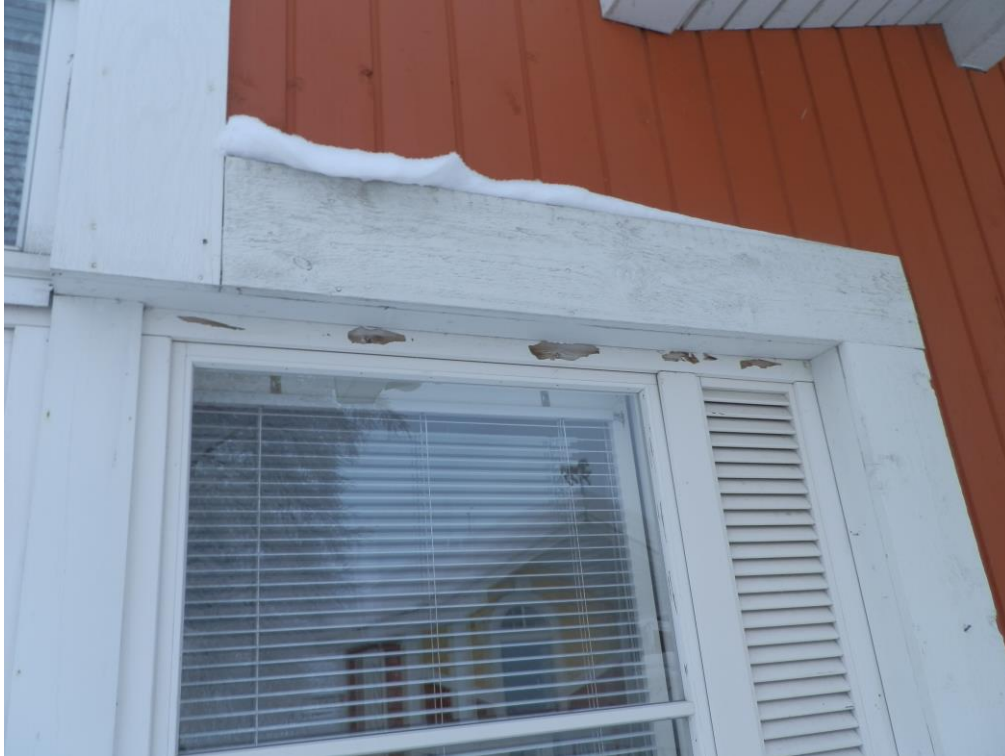
Ikkunat ovat 3-lasisia, pääosin tyydyttävässä kunnossa. Pohjoispäädystä on kuitenkin havaittavissa ikkunoiden puuosien maalipinnassa vaurioita (kuva 8). Ulkonurkissa olevien ikkunoiden pielissä lämpötilat olivat alhaiset verrattuna muiden ikkunoiden pielien lämpötiloihin (+5–10 °C) ja niistä tuntui vetoa. Tämä viittaa puutteelliseen eristämiseen ulkonurkissa. Ikkunoiden pellitykset ja niiden kallistukset ovat kunnossa.

Kuva 8 Pohjoispäädyn ikkunoiden maalipinnan vaurioita (Martikainen 2014-12-29.)

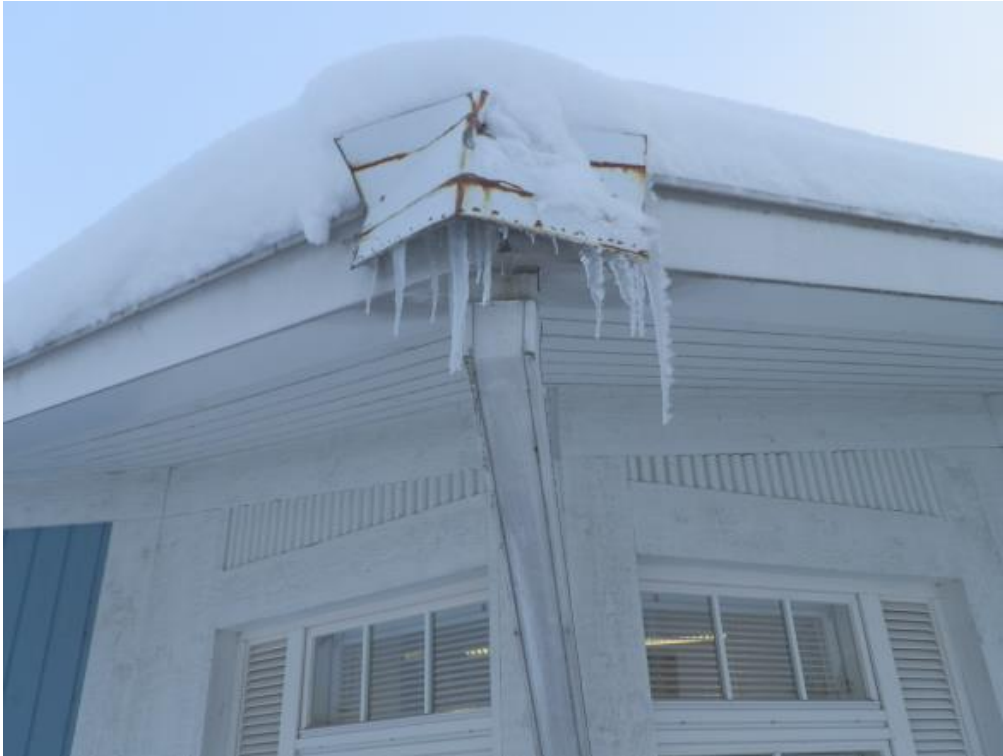
Räystäskourut ja syöksytorvet vuotavat joissain paikoin (kuva 9). Lisäksi syöksytorvia puuttuu (kuva 10). Näistä johtuen, jääpuikkoja muodostuu räystäsrakenteeseen, josta seuraa turvallisuusriski kiinteistön käyttäjille. Kiinteistön pohjoispäädyssä on hyvin kapea räystäsrakenne, mikä lisää seinän kosteusrasitusta.

Kuva 9 Räystäskourujen vaurioita (Martikainen 2014-12-29.)

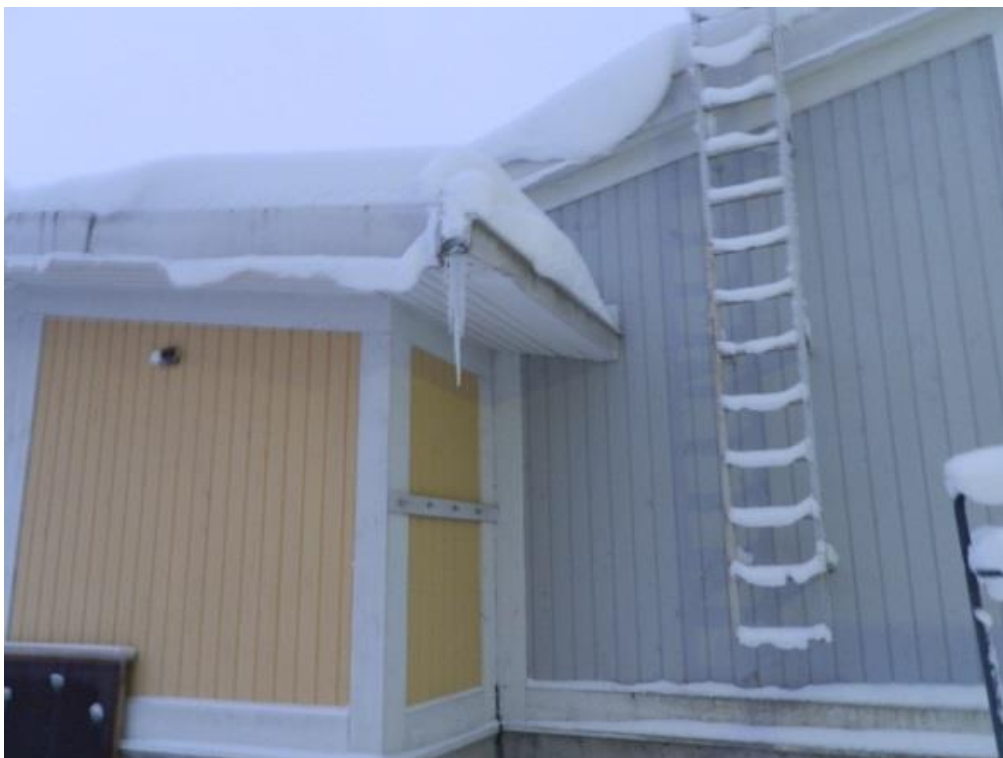
Kuva 10 Syöksytorvi puuttuu (Martikainen 2014-12-29.)

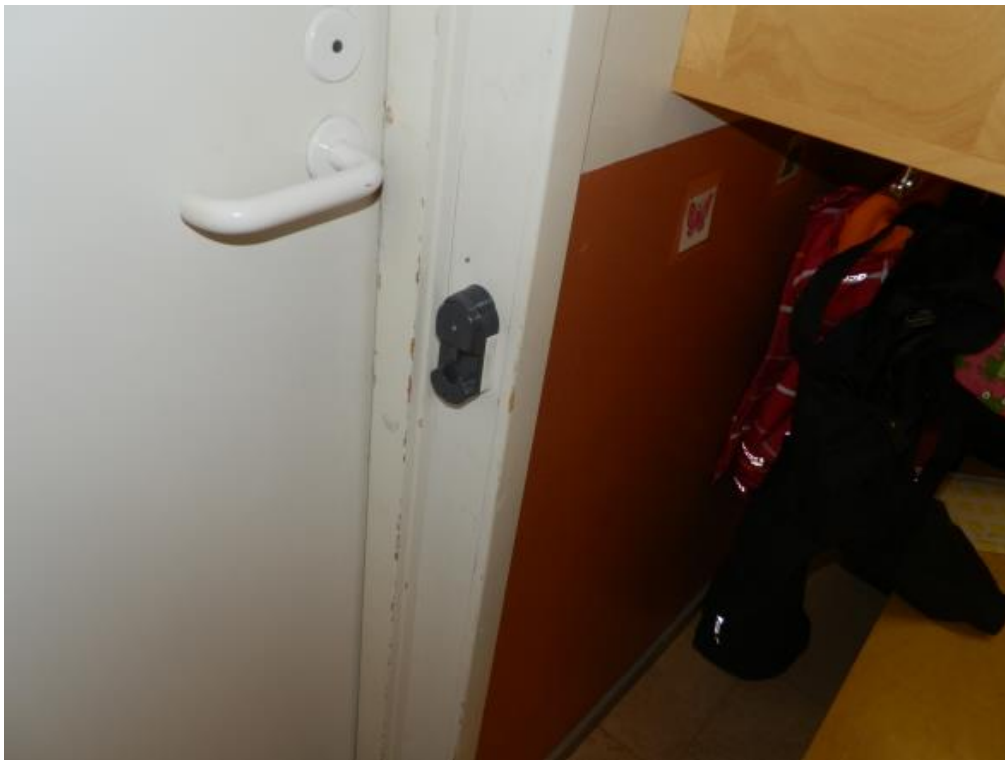
Väliovina on käytetty laakaovia sekä haitariovia. Ovet ovat pääosin hyvässä kunnossa, mutta ovien karmeissa on kulumia (kuva 11.) Siivouskomeron ja varastotilojen ovien yläosissa on käytetty lukituksena salpoja, joka on erittäin hyvä turvallisuuden kannalta.

Kuva 11 Kulumia karmeissa (Martikainen 2014-12-29.)

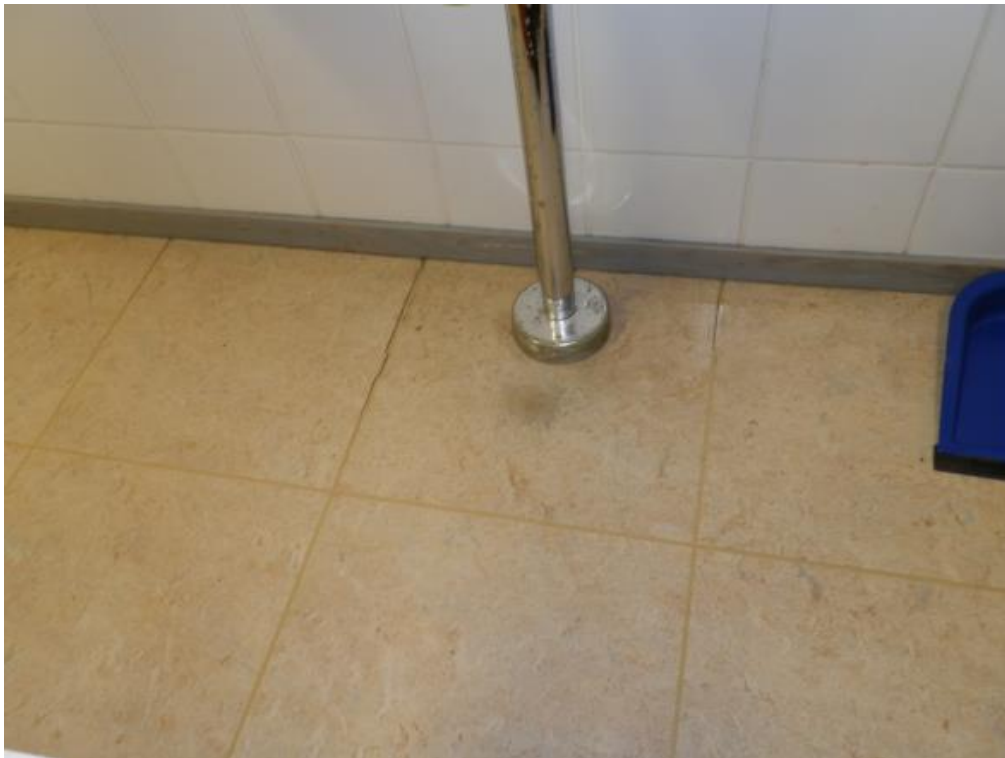
lattiapinnotteessa on havaittavissa kosteusjälkiä, samoin keittiössä. Lattioissa ei kuitenkaan todettu kohonneita kosteuspitoisuuksia.

Kuva 12 Ruokailutilan lattiapinnotteessa kosteusjälkiä (Martikainen 2014-12-29.)

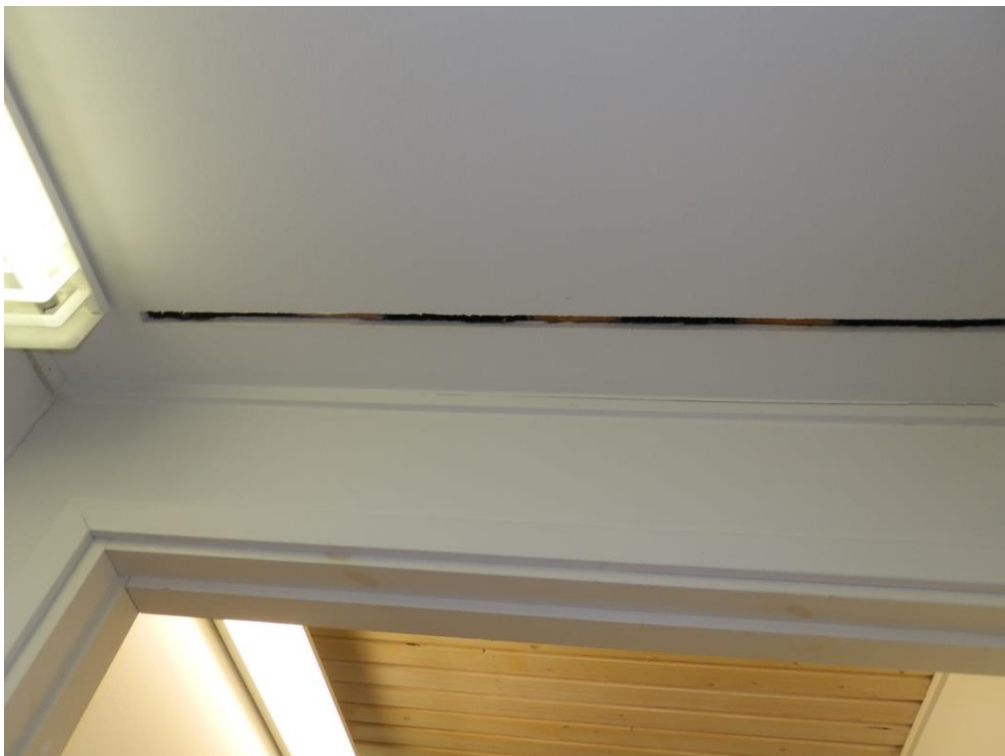
Sisäkattomateriaaleina on käytetty kipsikartonkilevyä, puupaneelia sekä akustiikkalevyjä. Eteistiloissa kipsilevyissä havaittiin raot, joiden tarkoitus ei tarkastuksessa selvinnyt (kuva 13).

Kuva 13 Rako eteistilan sisäkatoissa (Martikainen 2014-12-29.)

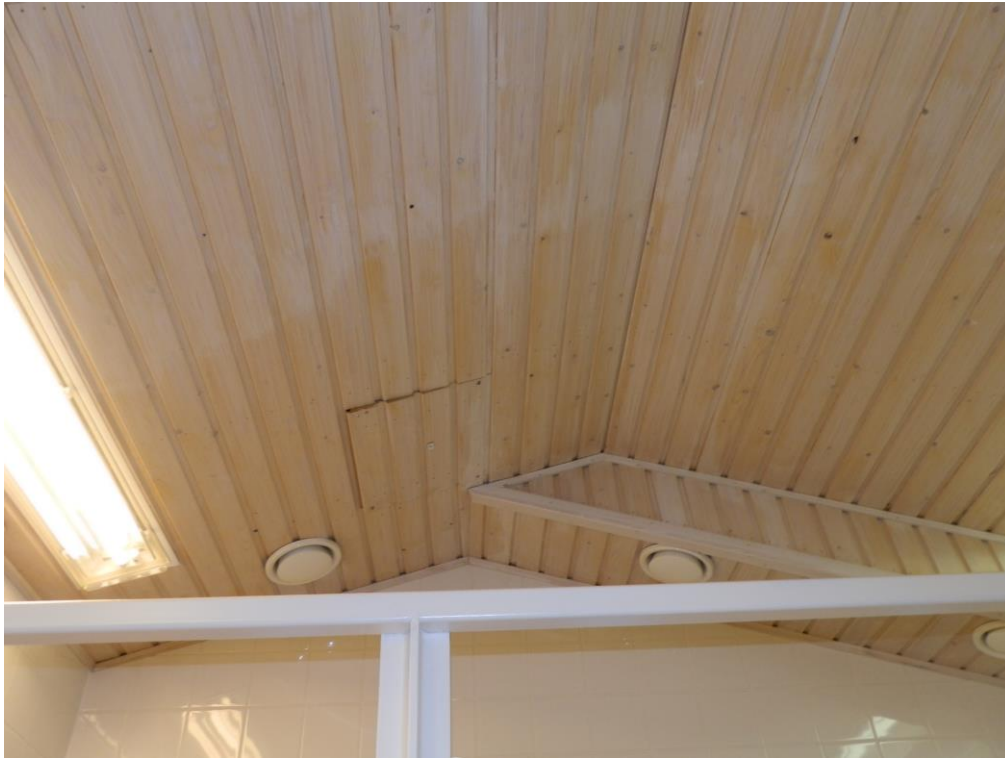
Pesutilassa havaittiin tarkastusluukun olevan huonosti kiinnitetty (kuva 14). Tämä olisi syytä tarkistaa ja kiinnittää paremmin turvallisuusriskin takia.

Kuva 14 Huonosti kiinnitetty tarkastusluukku (Martikainen 2014-12-29.)

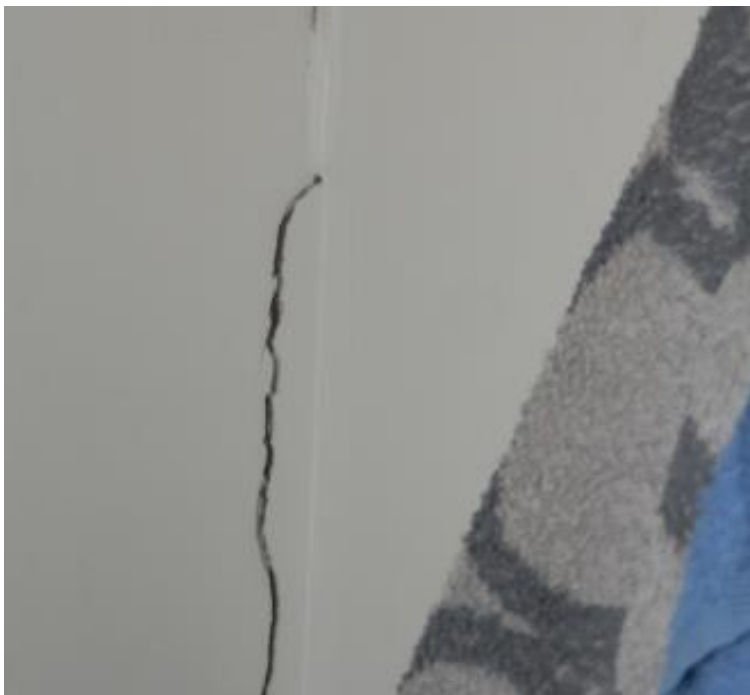
Seinäpintoina on käytetty kipsikartonkilevyä ja pesutiloissa kaakelilaattaa. Pesutiloissa seinärakenteena on käytetty väliseinätiiltä. Useissa paikoin seinäpinnoissa oli havaittavissa halkeamia, varsinkin nurkissa (kuva 15). Lisäksi kipsilevyypintaisten seinien maalipinnat ovat paikoin kuluneet. Siivoukskomeron altaan takana on nähtävissä altaan vaihdon jäljet ja kosteuden vaikutus seinämateriaaliin entisen altaan aikana (kuva 16).

Kuva 15 Halkeamia seinäpinnoissa (Martikainen 2014-12-29.)

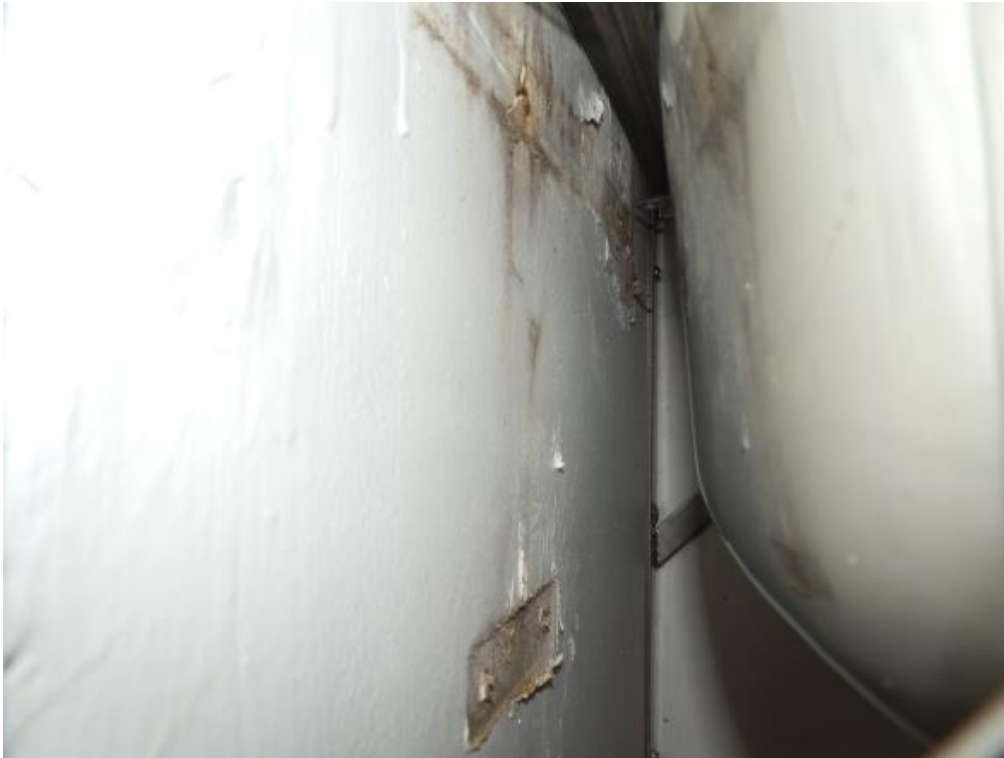
Kuva 16 Seinäpinta altaan takana (Martikainen 2014-12-29.)

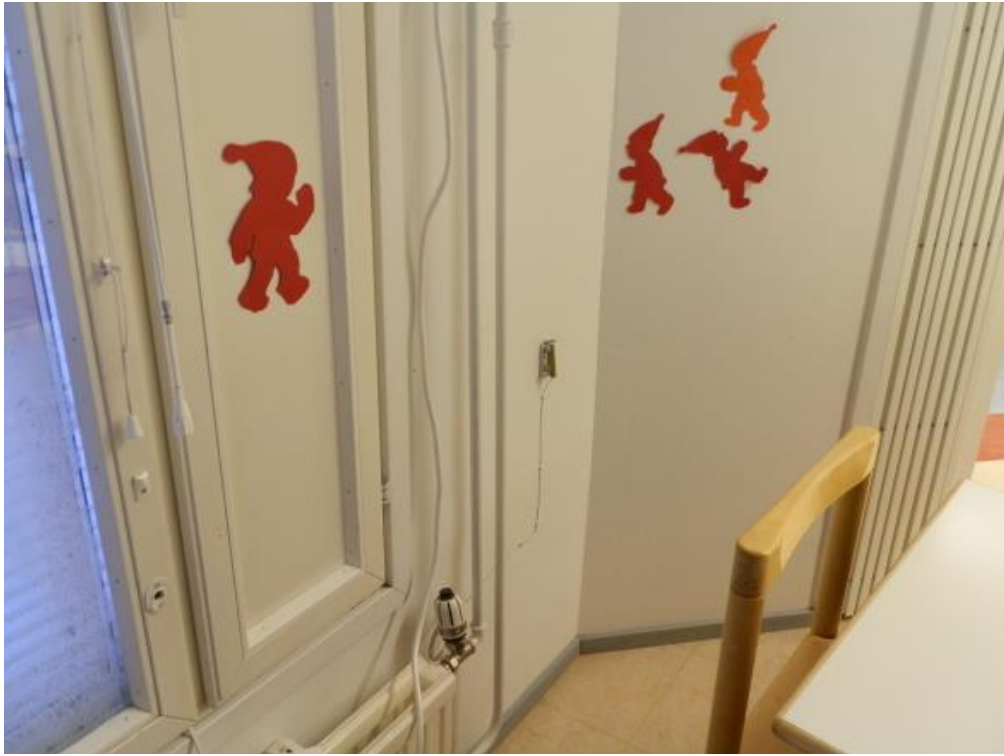
Pattereissa on anturit (kuva 17), jotka käyttäjät ovat todenneet mahdollisesti vaaralliseksi lapsille. Joistakin pattereista anturit on poistettu (kuva 18).

Kuva 17 Patterin anturi (Martikainen 2014-12-29.)

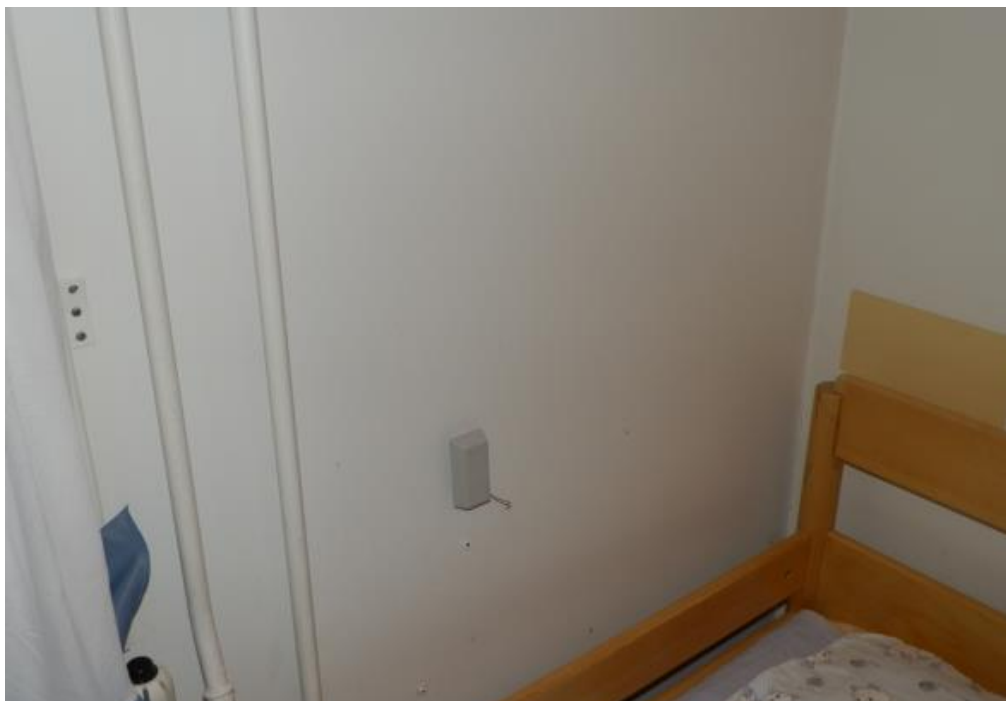
Kuva 18 Poistettu anturi (Martikainen 2014-12-29.)

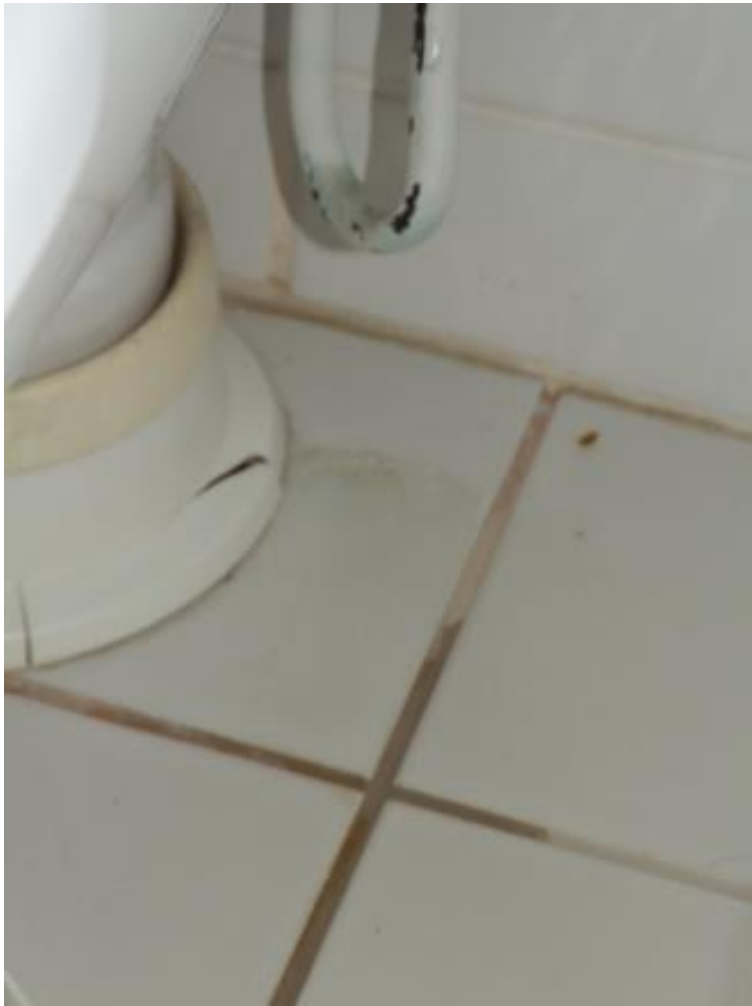
Kuva 19 Vuoto vesijohdon liittimessä (Martikainen 2014-12-29.)

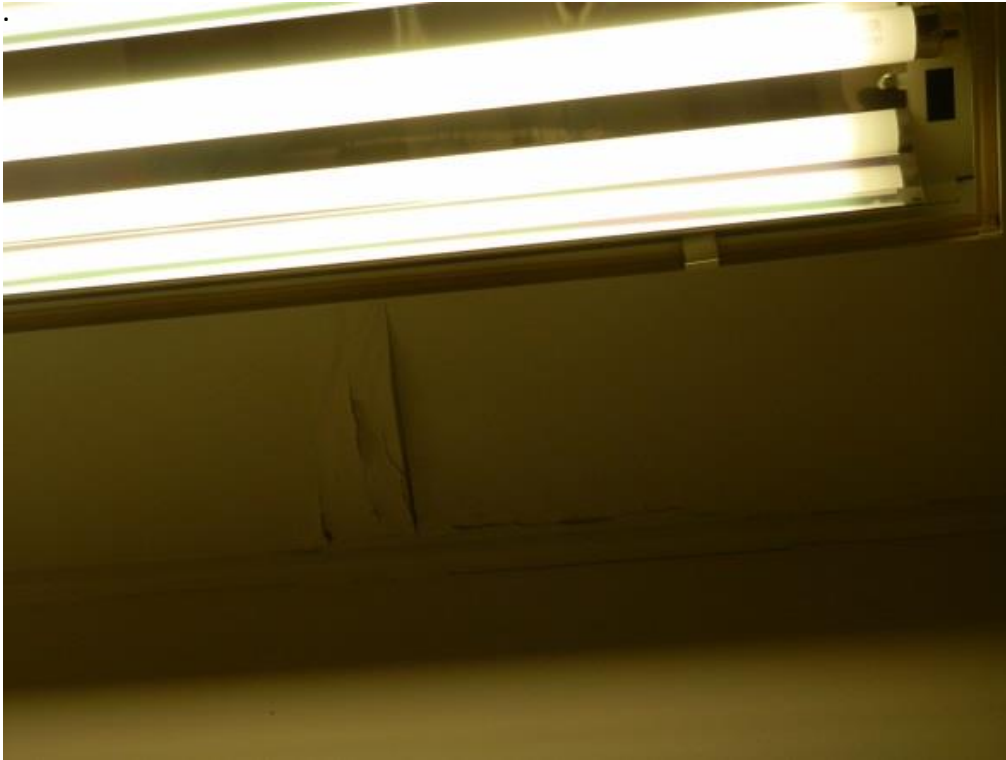
Kuva 24 Suojakupu puuttuu (Martikainen 2014-12-29.)
