RIKASTAMON SÄHKÖSAATTOLÄMMITYSTEN NYKYTILASELVI- TYS JA KEHITTÄMISSUUNNITELMA

Opinnäytetyön otsikko: Rikastamon sähkösaattolämmitysten nykytilaselvitys ja kehittämissuunnitelma

Nykytilaselvitys päätettiin rajata rikastamon sähkötiloista lähteviin sähkösaattolämmityksiin ja tarkempi tarkastelu sähkötila MCC6 sähkösaattolämmityskeskukseen 3400DBP02. Rajaukseen vaikutti se, että rikastamon sähkötilojen sähkösaattolämmitykset ovat rakenteeltaan melko yhdenmukaisia ja niillä koettiin olevan suurin päivityksen tarve. Lisäksi kyseessä olevalle keskukselle tehty selvitys peilautuu hyvin myös muiden prosessialueiden kehitystarpeisiin.

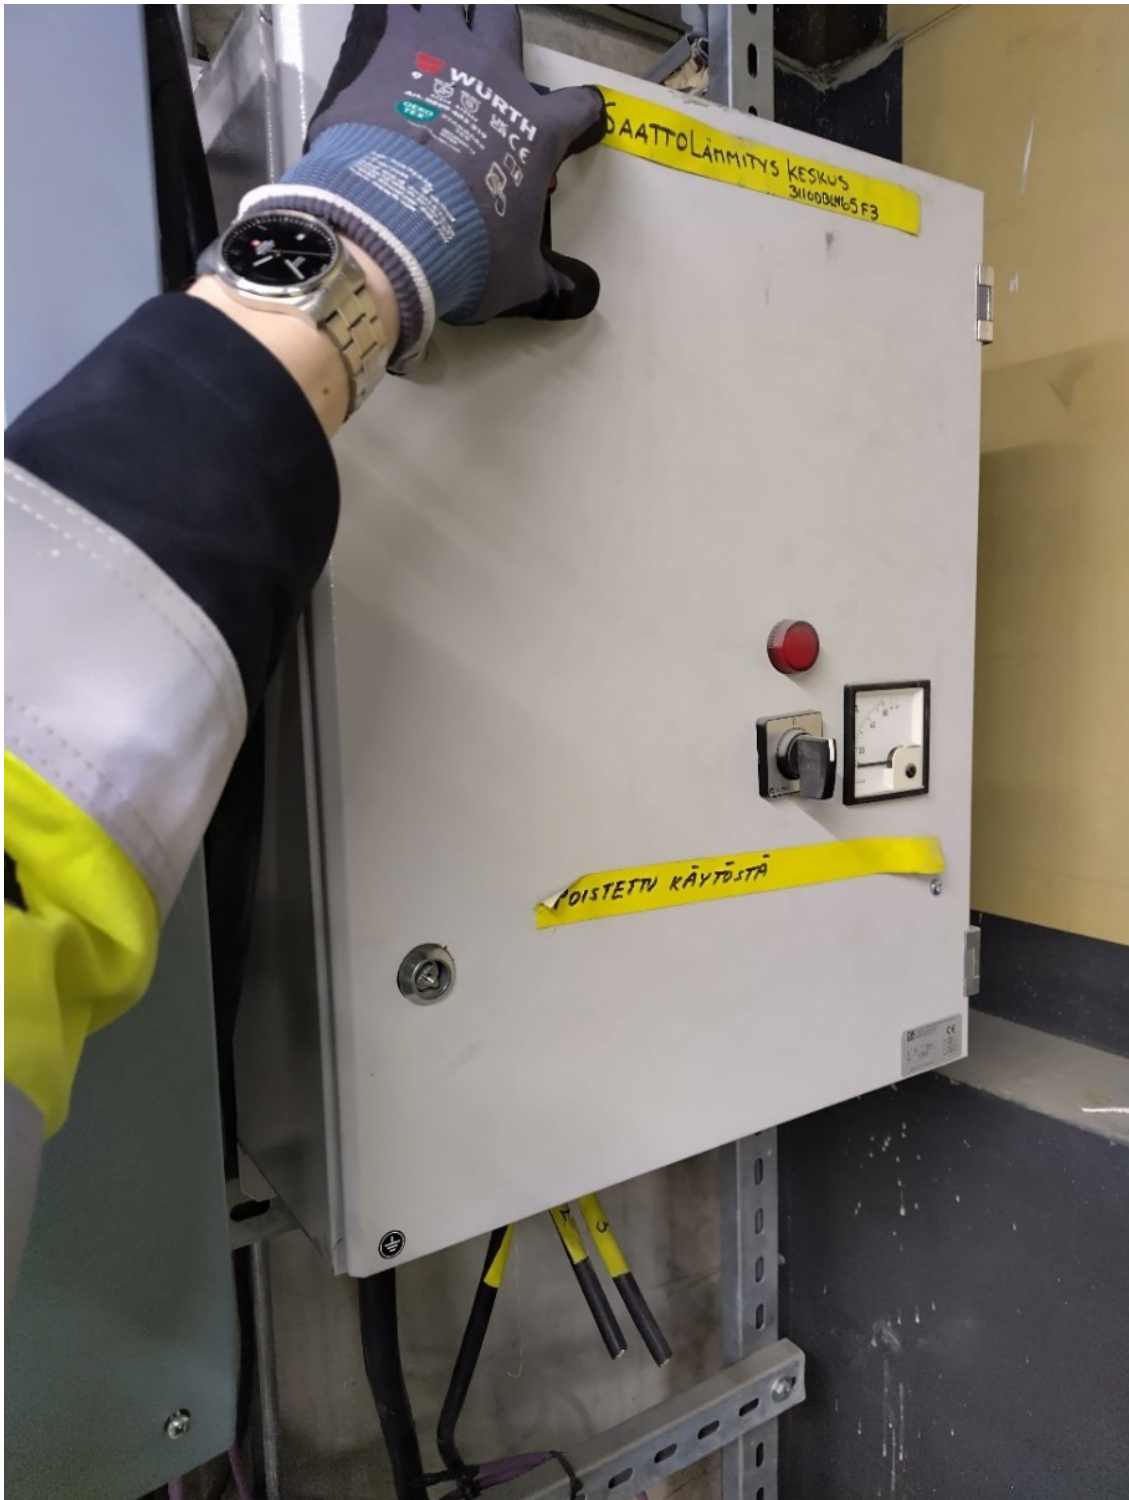
Päämurskan sähkötilassa MCC1 ei ole tarpeellista sähkösaattolämmityslaitteistoa. Yhdessä keskuksessa on kaksi kennoa nimeltään ”SÄHKÖSAATETTU ULKOSÄLEIKKÖ”, mutta ne eivät ole todellisuudessa saattolämmityksiä, vaan syötöt IV-poistokanavan integroituun lämmitystoimintoon. Tilasta löytyi myös vuonna 2015 käytöstä poistettu sähkösaattolämmityskeskus ja sen syöttö (kuva 5).

KUVA 5. Sähkösaattolämmityskeskus ulkopuolelta. Kolmesta lähtevästä vaihejohtimesta on katkaistu kaksi. Keskus on poistettu käytöstä vuonna 2015

Päämurskaamon alueen sähkösaattolämmityksien tutkimisen jälkeen päädyttiin siihen, että kyseinen sähkösaattolämmityskeskus oli todennäköisesti tarpeeton

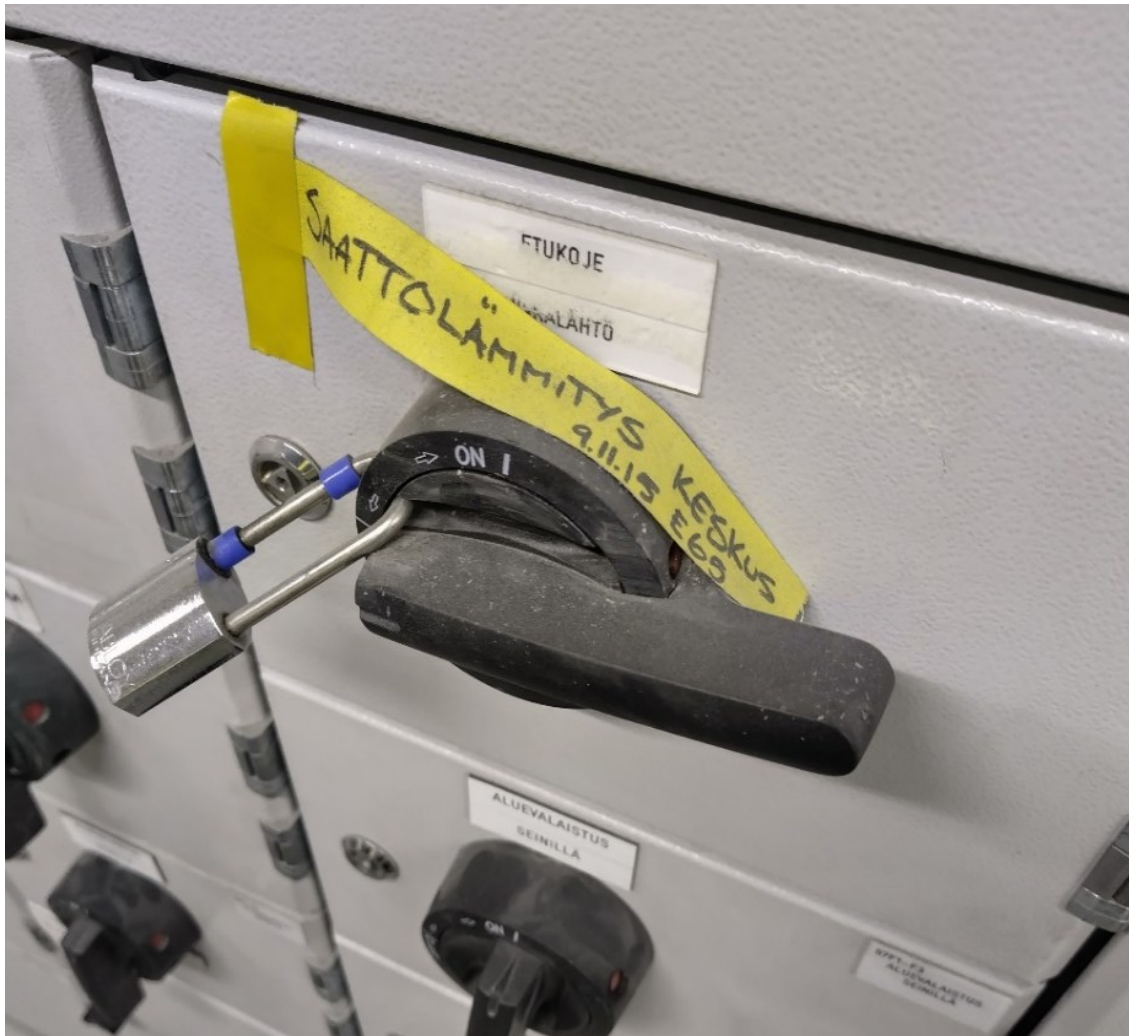
ja tulisi purkaa. Keskuksen syötön katkaisija oli ollut merkintöjen perusteella lukittuna jo vuodesta 2015 (kuva 6).

KUVA 6. Saattolämmityskeskuksen syötön katkaisija, joka oli ollut merkintöjen perusteella lukittuna jo vuodesta 2015

Myöskään Caverion ei ollut maininnut MCC1-tilan saattolämmityksiä vuonna 2020 suorittamassaan kuntokartoituksessa. Keskuksen tarpeellisuudesta keskusteltiin sähkö- ja automaatiokunnossapidon sekä rikastamon johdon kanssa ja se päätettiin purkaa. Keskus purettiin myöhemmin.

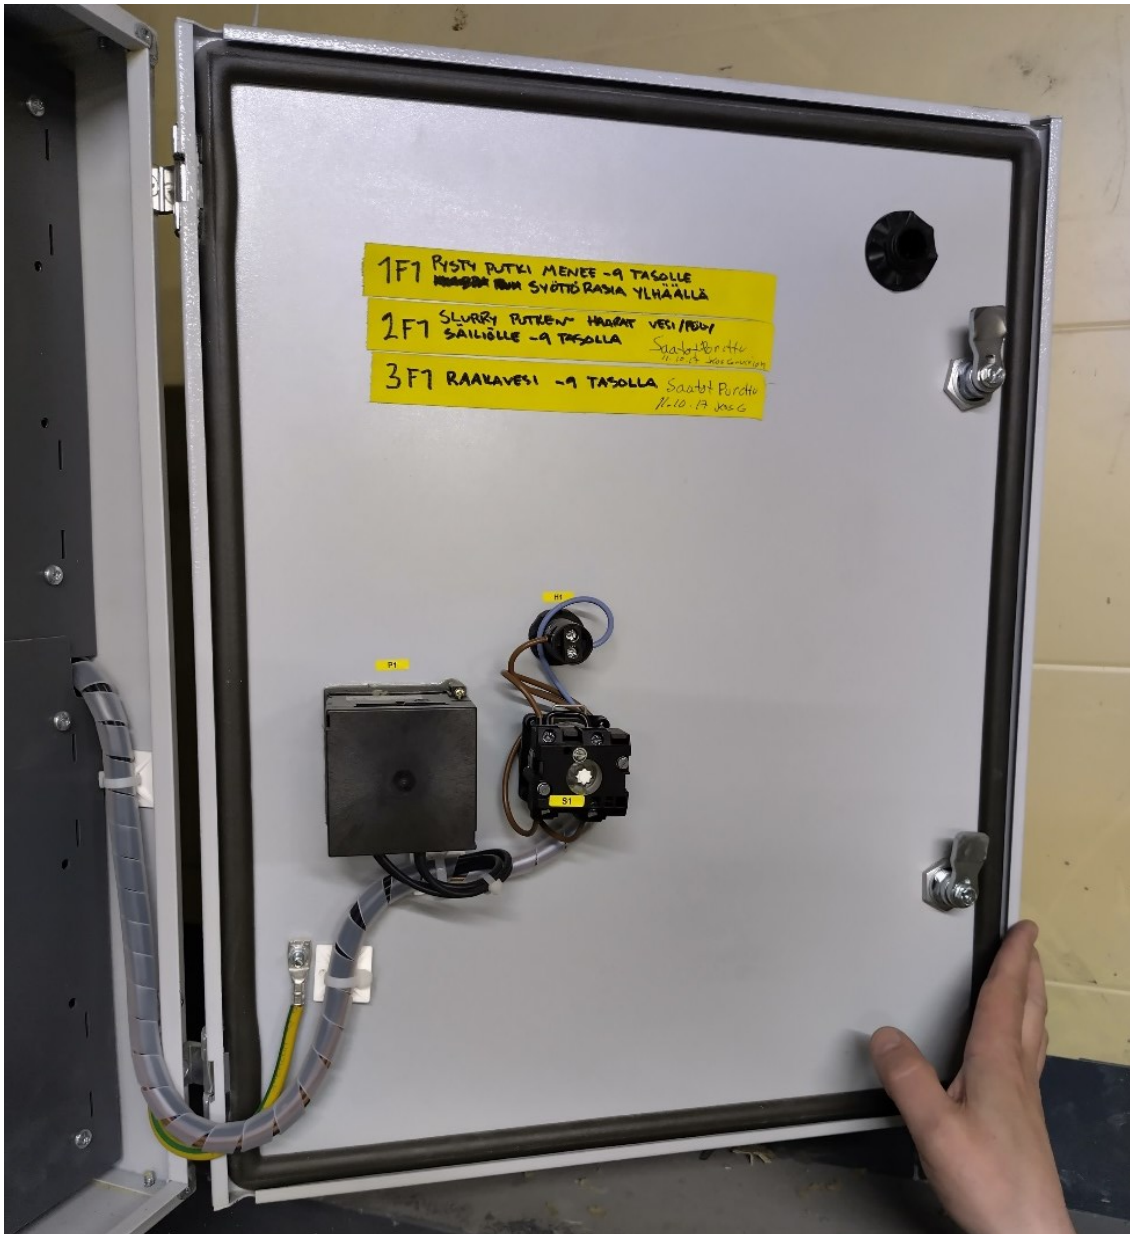
Itse keskukselta lähtevistä kolmesta vaihejohtimesta oli katkaistu kaksi. Keskuksen oven sisäpuolella oleva ykkösvaiheen teippimerkintä herätti epäilyksiä, mutta tasolta -9 ei löytynyt mitään "pystyputki"-merkintään viittaamaa (kuva 7). Tasolta löytyneet jakorasioille menevät kaapelit olivat huomattavasti paksumpia kuin keskukselta lähtevät, joten ne todennäköisesti saavat syöttönsä sähkötilasta MCC2.

KUVA 7. Saattolämmityskaapin ovi sisäpuolelta. Merkinnän mukaan yksi vaihe olisi vielä käytössä.

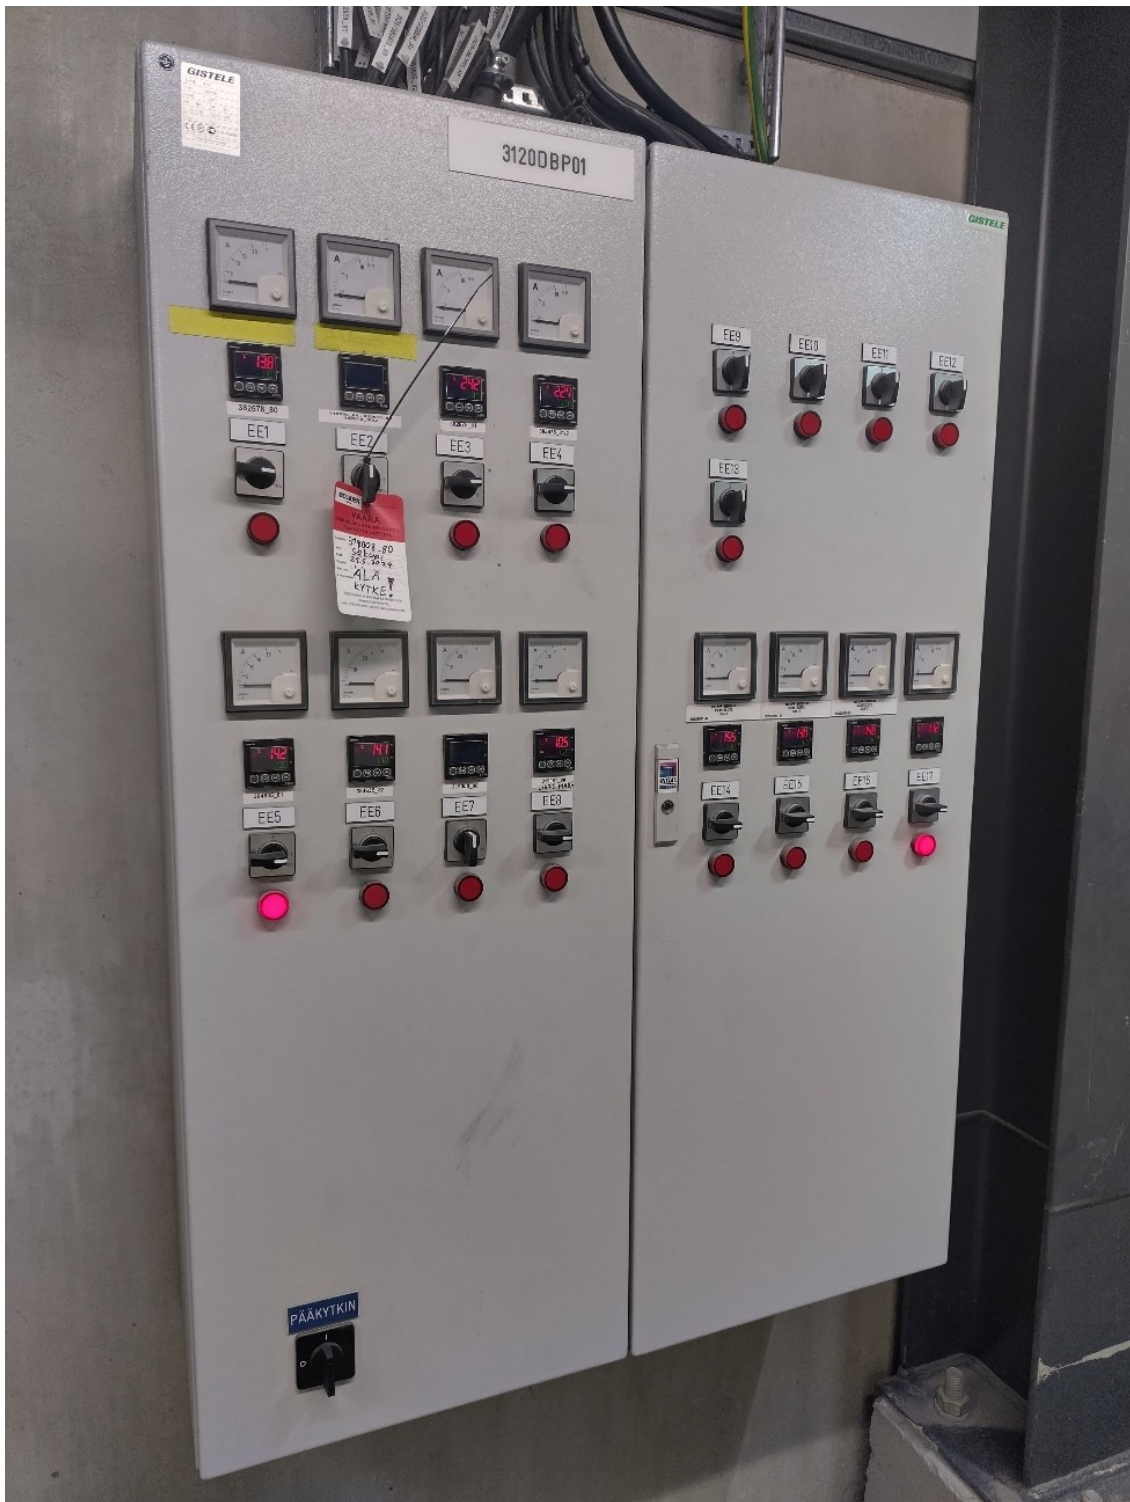
KUVA 8. MCC2-sähkötalassa sijaitseva 3120DBP01-sähkösaattolämmityskeskus

MCC2-sähkötilan sähkösaattolämmityskeskuksesta 3120DBP01 lähtee sähkösaattolämmityksiä merkintöjen mukaan raakavesi-, liete- ja rikastelietelinjoille (kuva 8). Raakavesi on Kitisestä pumpattavaa jokivettä. Todennäköisesti tällä tarkoitetaan prosessivettä, jota käytetään päämurskaamon ja pääseulan tilojen pesemiseen. Liete on puolestaan uppopumpuilla tiloista pois pumpattavaa vettä, jonka kiintoainepitoisuus on korkea. Rikasteliete-merkinnällä tarkoitetaan todennäköisesti samaa lietettä, mutta nimitys on kirjattu virheellisesti. MCC2-sähkötilassa on myös muuta sähkösaattolämmityksiin liittyvää laitteistoa.

Raakavedelle on lähdöt EE1, EE2 ja EE6, joista lähtö EE2 on ollut poissa käytöstä vuodesta 2024. Raakaveden sähkösaattolämmitysten jakorasiat sijaitsevat pääseulalla. Raakavesilinjoja näyttäisi kulkevan pääseulan ja päämurskan tiiloissa sekä kuljettimilla. Tulisi selvittää, miksi lähdössä EE2 on punainen infolappu ja mitä raakavesilinjoja se lämmittää. Tämä voi liittyä siihen, että yhdestä raakavesilinjasta havaittiin katkaistu lämmityskaapeli.

Rikastelietteelle on lähdöt EE14, EE15, EE16 ja EE17, joiden jakorasiat löytyvät kuljettimen metallinpoistoasemalta. Näiden sähkösaattolämmitysten kunto tulisi selvittää. Metallinpoistoasemalta löytyi myös yksi osittain purettu putkilinja, jossa oli edelleen lämmityskaapeli. Metallinpoistoasema poistaa murskassa olevaa metalliromua, kuten rikkoutuneita kauhojen kynsiä.

Lietteelle on lähdöt EE7 ja EE8. Näistä lähtö EE7 on tarpeeton, koska siihen liittyvä putki on katkaistu ja viereen on rakennettu korvaava linja EE8. Lietteiden jakorasiat sijaitsevat pääseulalla.

pitäisi olla tyhjiä. Sähkösaattolämmityksien toimintaa tulisi tarkastella ja toiminnasta tulisi laatia suunnitelma. Sähkösaattolämmitykset voisi esimerkiksi pitää normaalisti pois päältä, ja kytkeä ne päälle syksyllä, jos putkia ei ole vielä ennen pakkasten alkamista tyhjennetty. Keväällä saatot voitaisiin kytkeä päälle, jos putkia halutaan ottaa käyttöön ennen pakkasten loppumista.

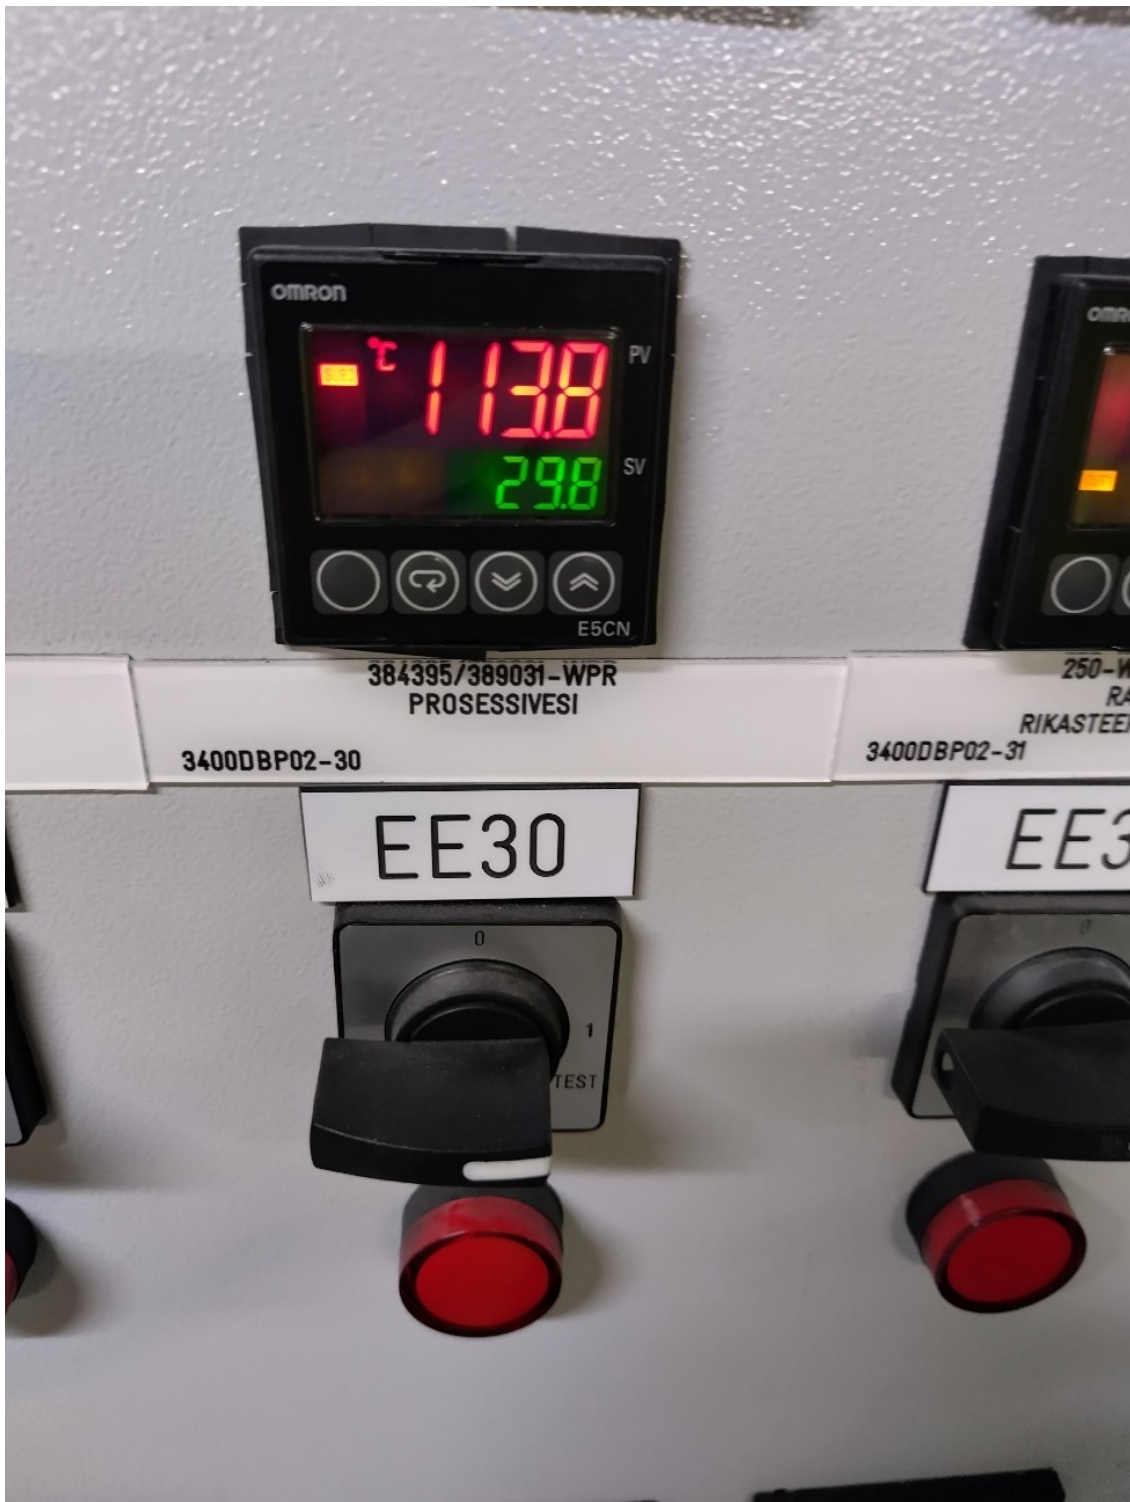
Säätimien lämpötilatietojen ja vikakoodien perusteella voidaan päätellä, että kentällä esiintyy merkittävä määrä viallisia tai väärin kytkettyjä Pt100-antureita. On mahdollista, että joitakin säätimiä on ohitettu rikkoutuneen anturin vuoksi, mutta pääasiallisena syynä on varmaankin säätimen rikkoutuminen tai jäätyneen putken lämmityksen tehostaminen (kuva 10).

KUVA 10. MCC6-sähkötilassa sijaitsevan 3400DBP02-keskuksen säätimessä ilmoitettu todennäköisesti virheellinen lämpötilatieto, joka voi viitata rikkiiniseen tai väärin kytkettyyn Pt100-anturiin.

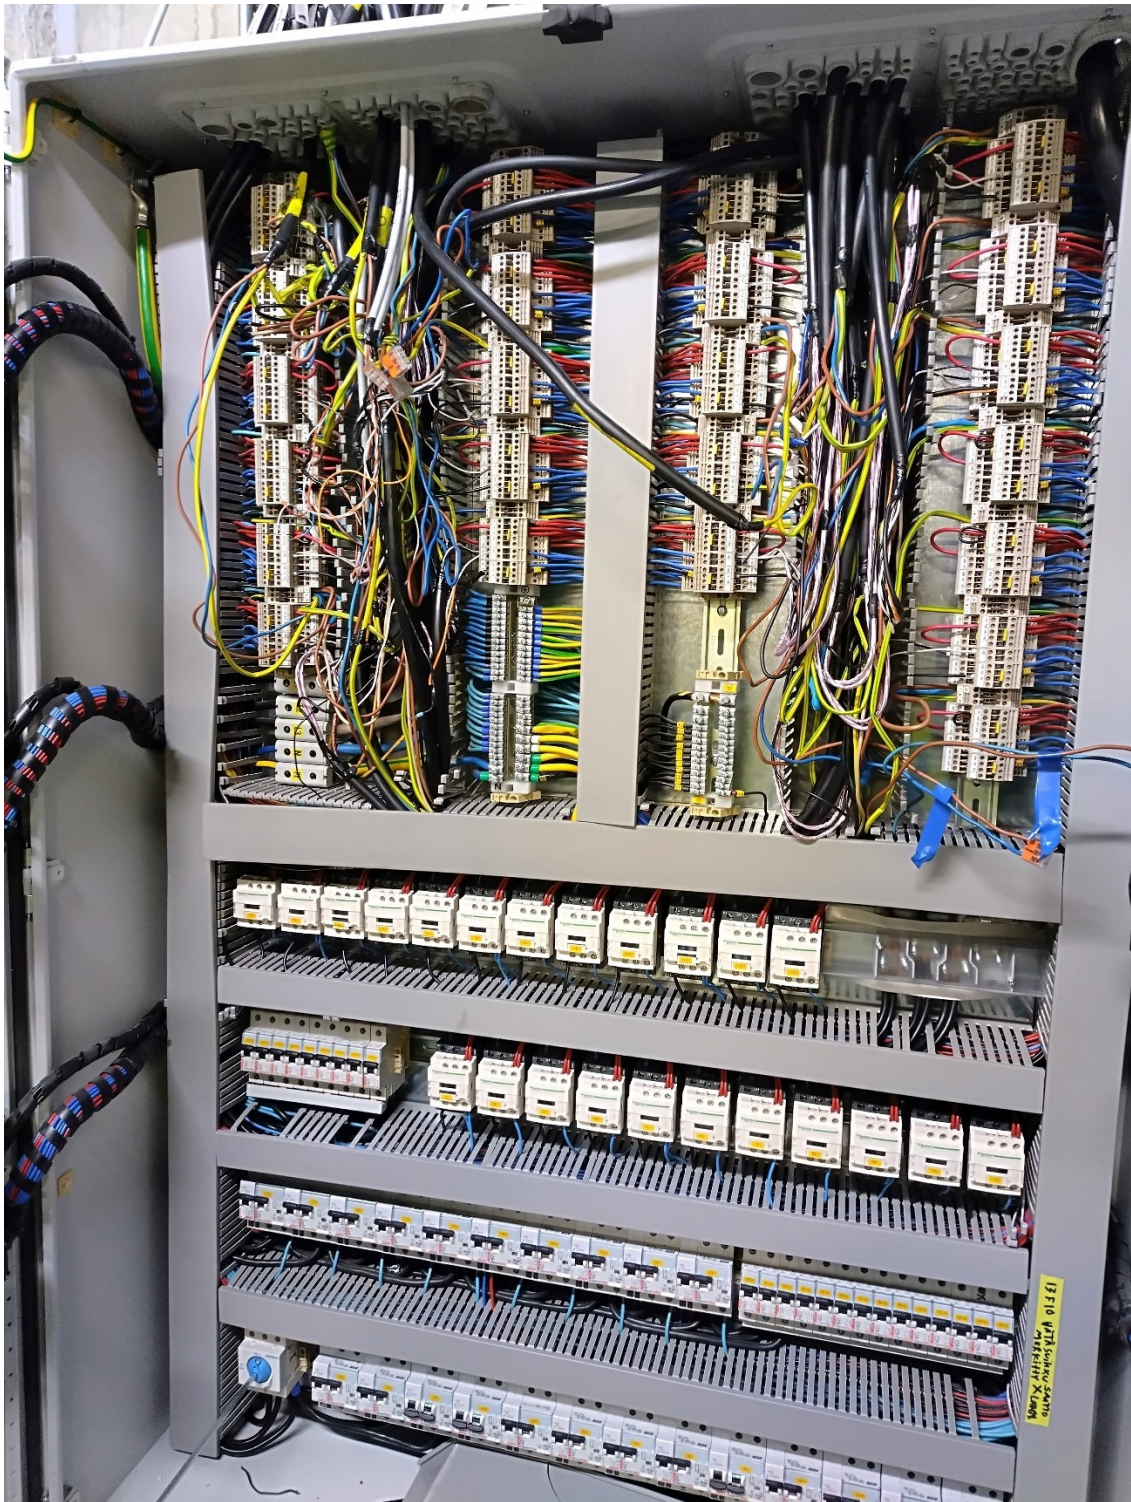
Sähkösaattolämmityskeskuksien siisteydessä ja selkeydessä havaittiin kehitettävää (kuva 11). Näillä epäkohdilla oli selvitystyötä hidastava vaikutus.

KUVA 11. MCC6-sähkötilassa sijaitsevan 3400DBP02-keskuksen yleisessä kunnossa havaittiin kehitettävää

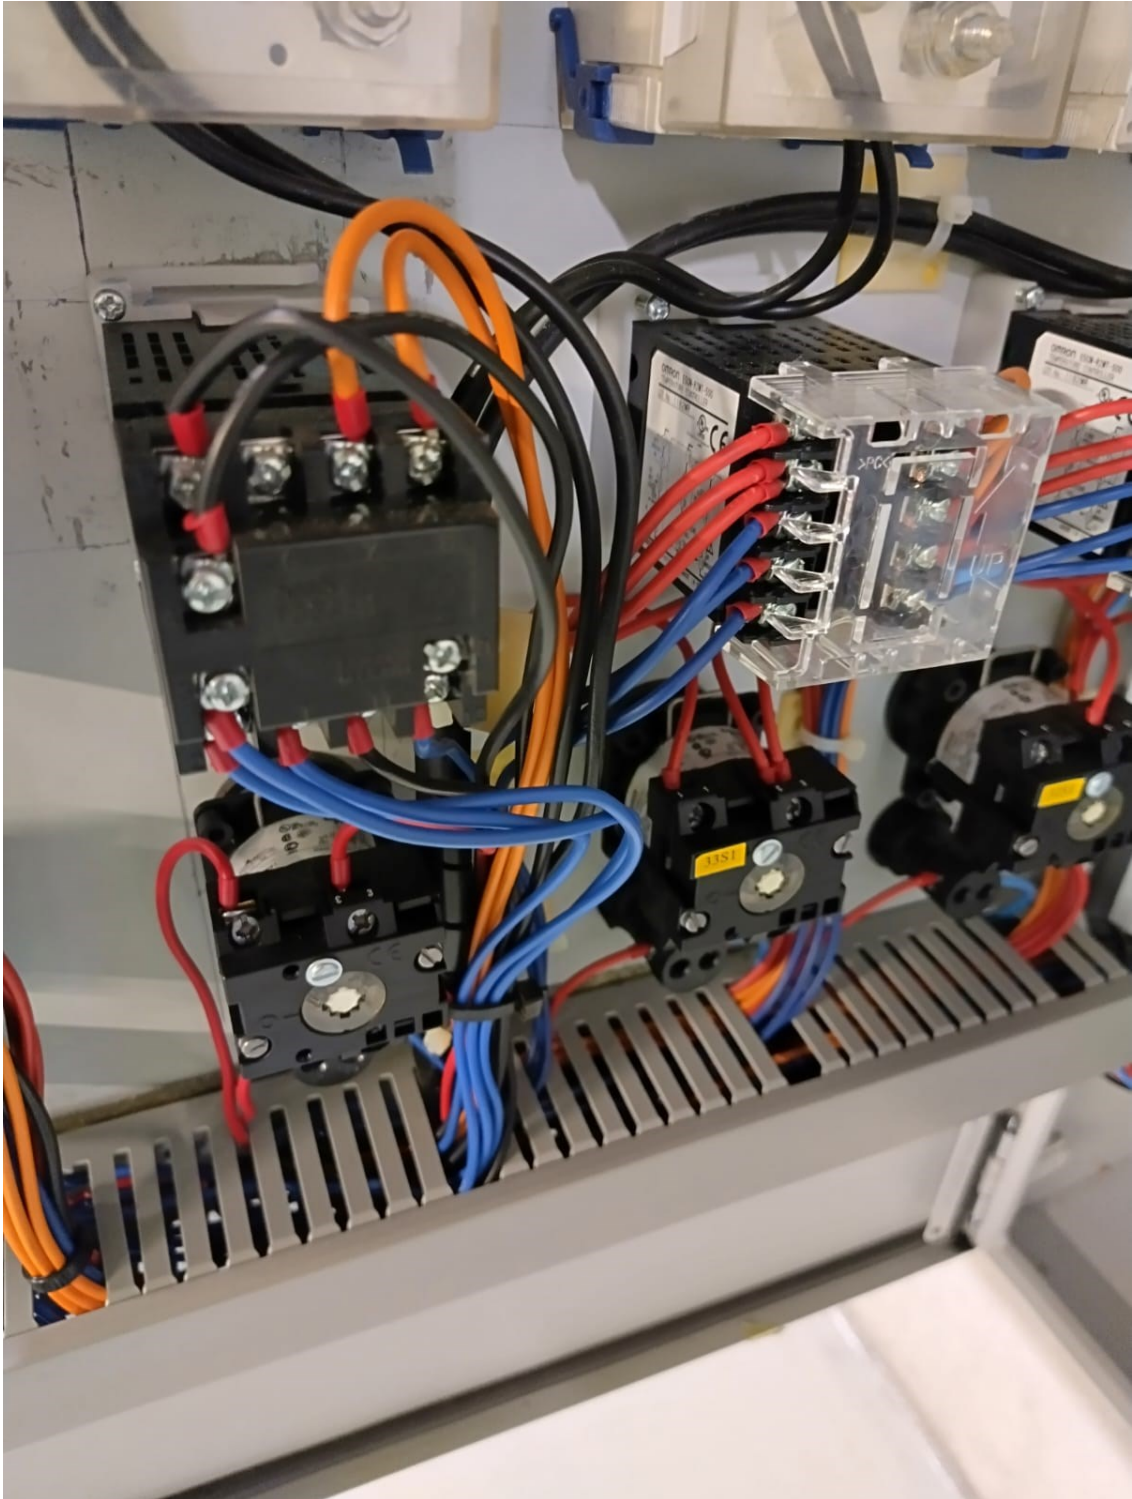
Keskuksissa havaittiin myös rikkiäisiä ja/tai ohitettuja säätimiä. Joidenkin säätimien perus-/kosketussuojaus ei toteutunut (kuva 12).

KUVA 12. Rikkinäisiä ja/tai ohitettuja säätimiä. Vasemmalla säädin, jonka suoja puuttuu ja oikealla säädin, jossa se on paikallaan.

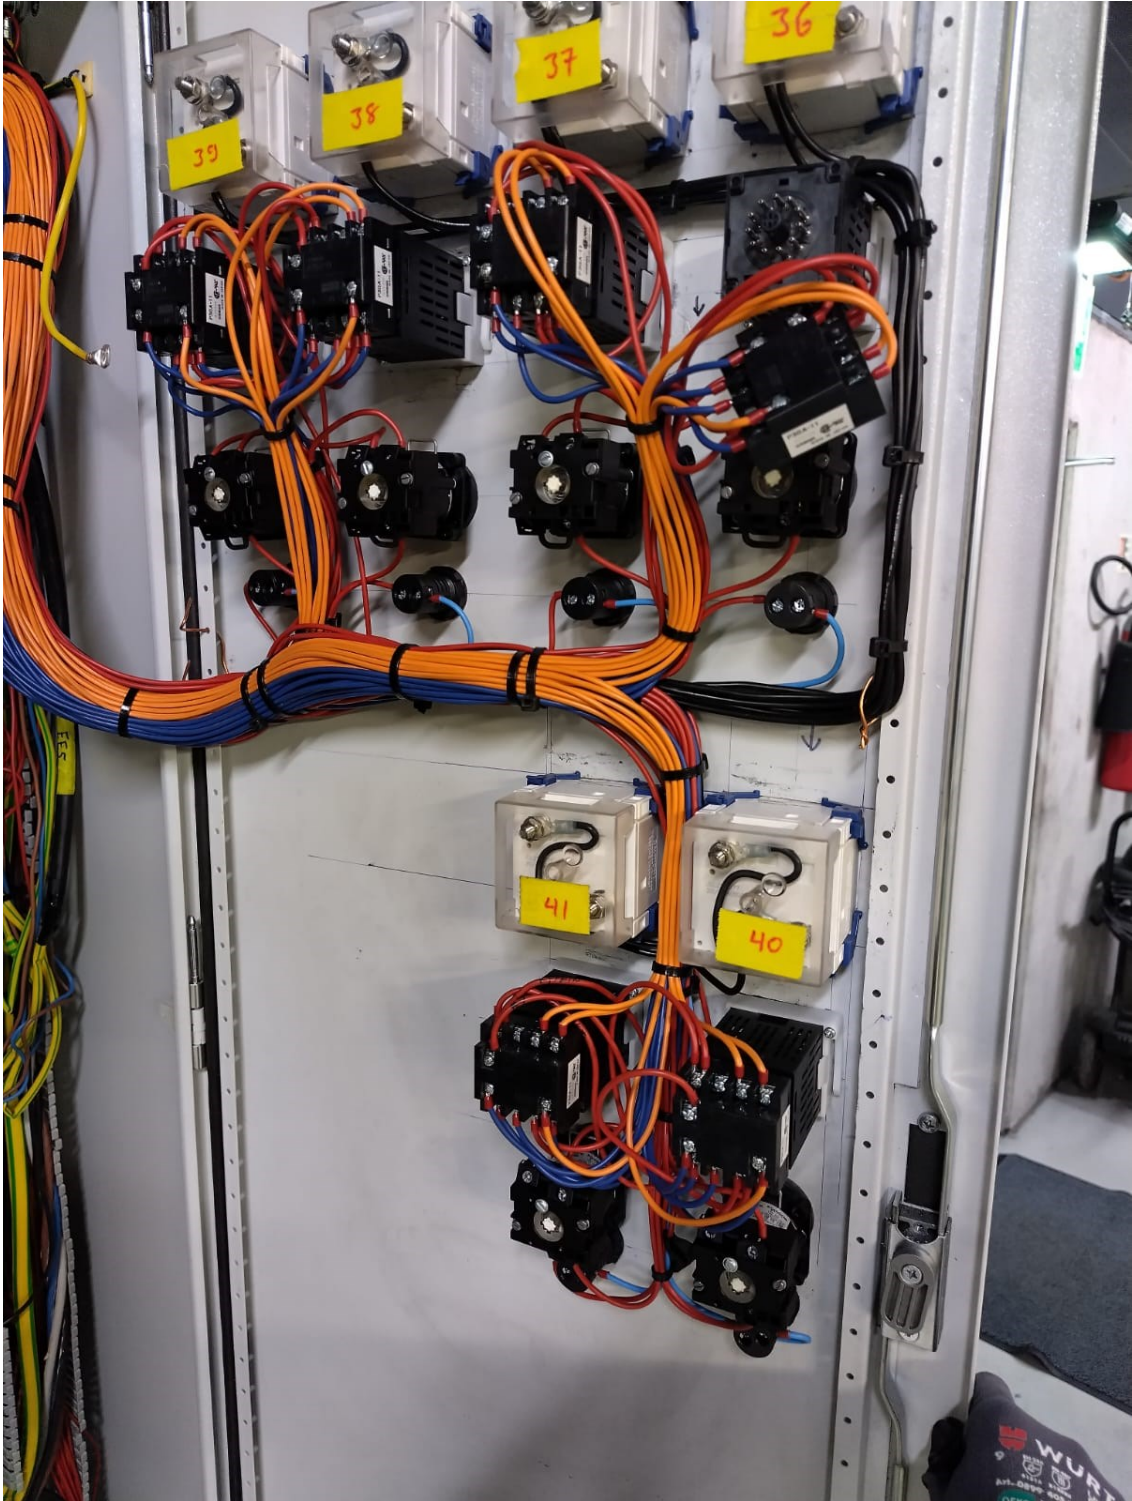
Keskuksen kaikki johdonsuojakatkaisijat oli kytketty päälle, vaikka joidenkin lähtöjen kaapelit oli purettu. Viallisten osien lisäksi keskuksen oven maadoitus oli irronnut (kuva 13).

KUVA 13. Rikkinäisiä ja/tai ohitettuja säätimiä. Lisäksi oven maadoitus oli irronnut.

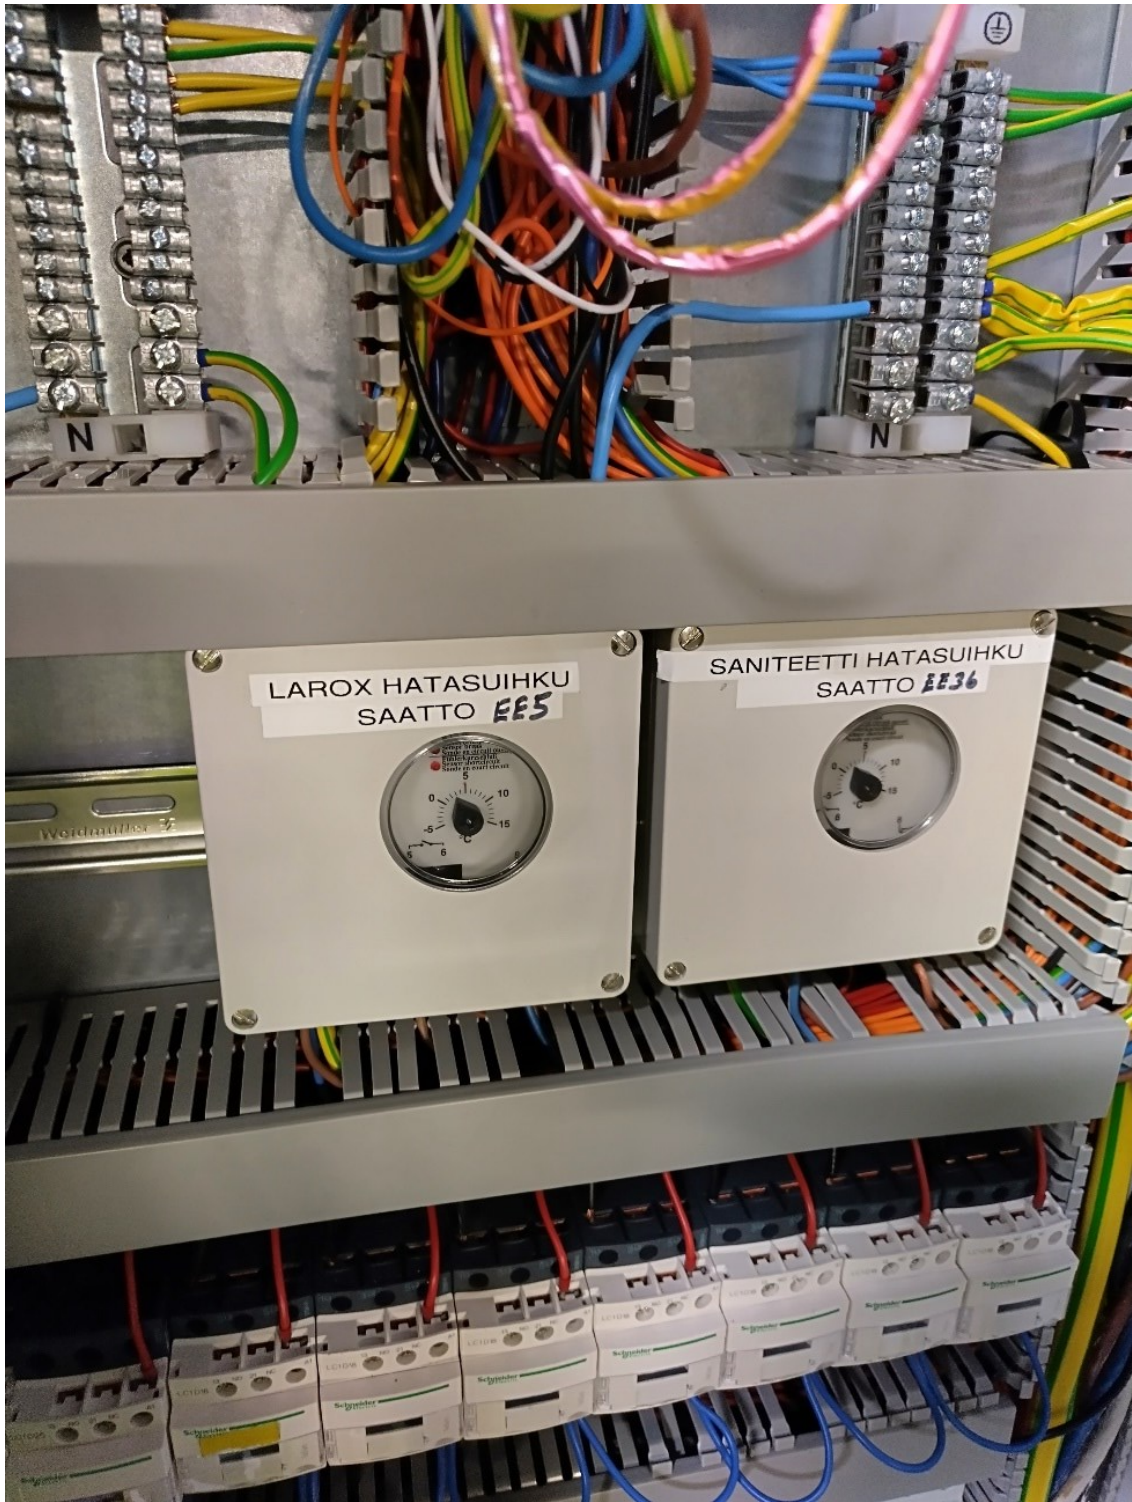
Keskuksesta havaittiin myös normaalista poikkeavaa laitteistoa. Todennäköisesti rikkoutunutta laitteistoa korvattu muilla kuin alkuperäisillä osilla (kuva 14).

KUVA 14. Normaalista poikkeavaa sähkösaattolämmityslaitteistoa

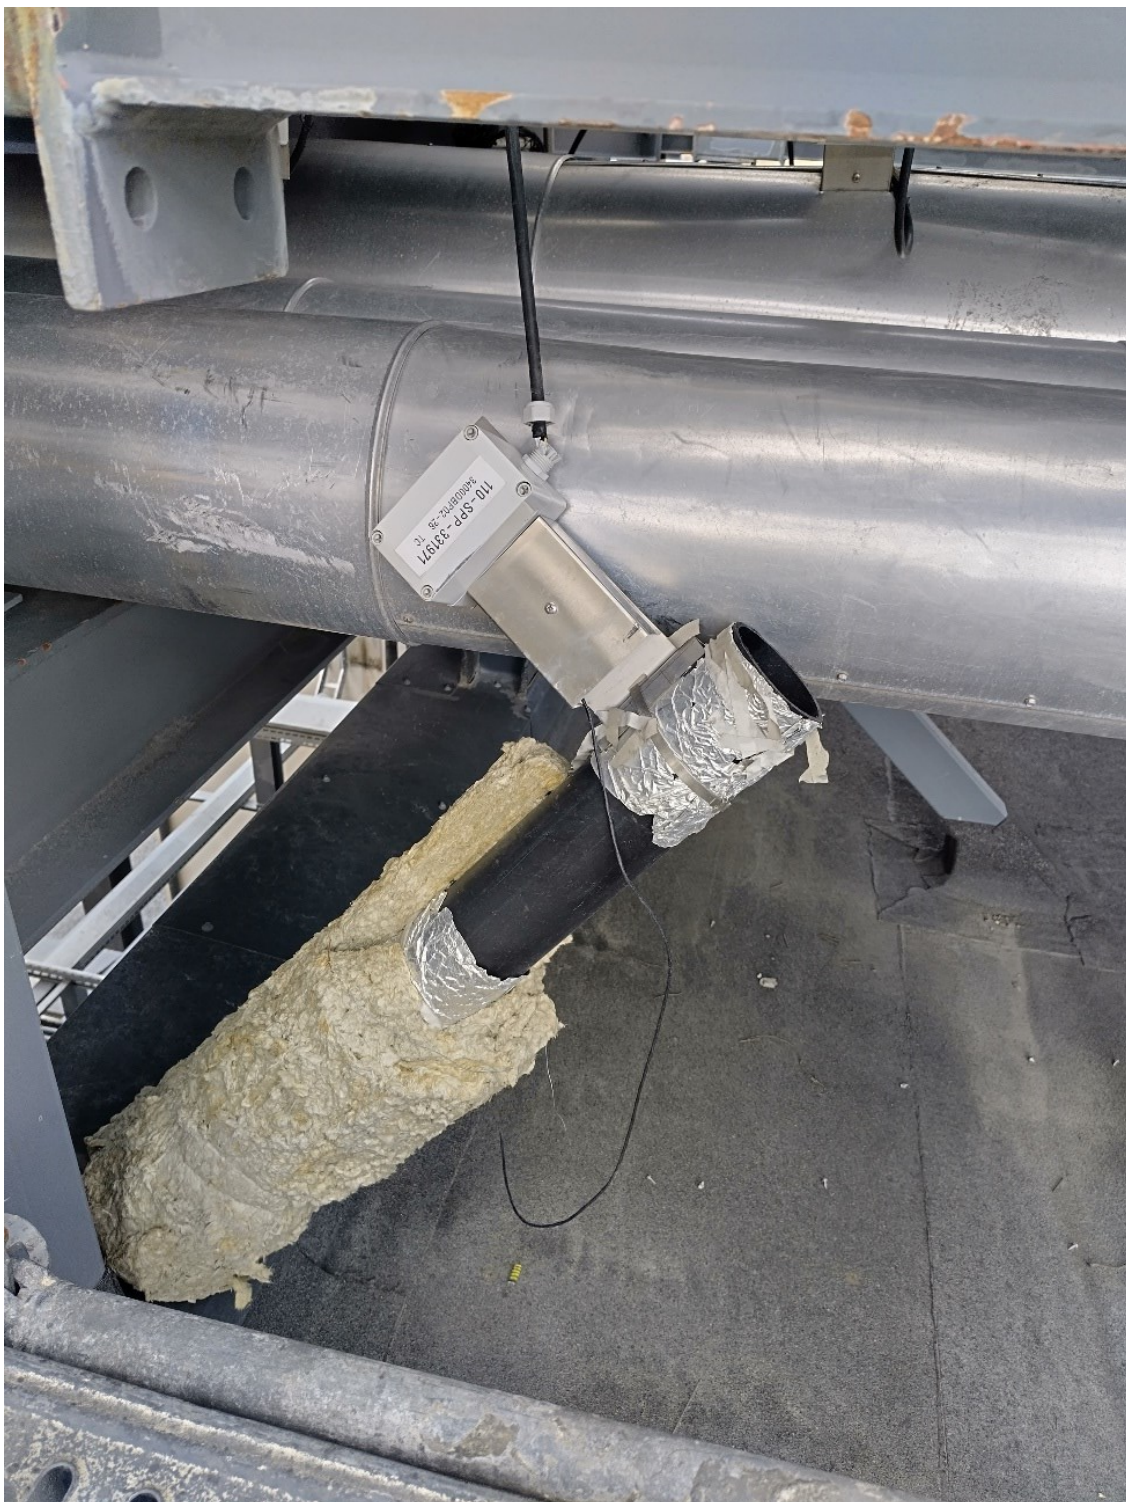
MCC6-sähkötilan sähkösaattolämmitysten lämmittämissä putkissa havaittiin rikkoutuneita eristeitä. Yhdessä tapauksessa eristeitä suojaava pelti oli irronnut ja

lojui putkien seassa. Toisessa tapauksessa eristeet ovat paljaana ilman niitä suo-
jaavia peltejä ja putki roikkuu osin kaapelin varassa (kuva 16).

KUVA 16. Sähkösaattolämmitettyjen putkien rikkoutuneita eristeitä

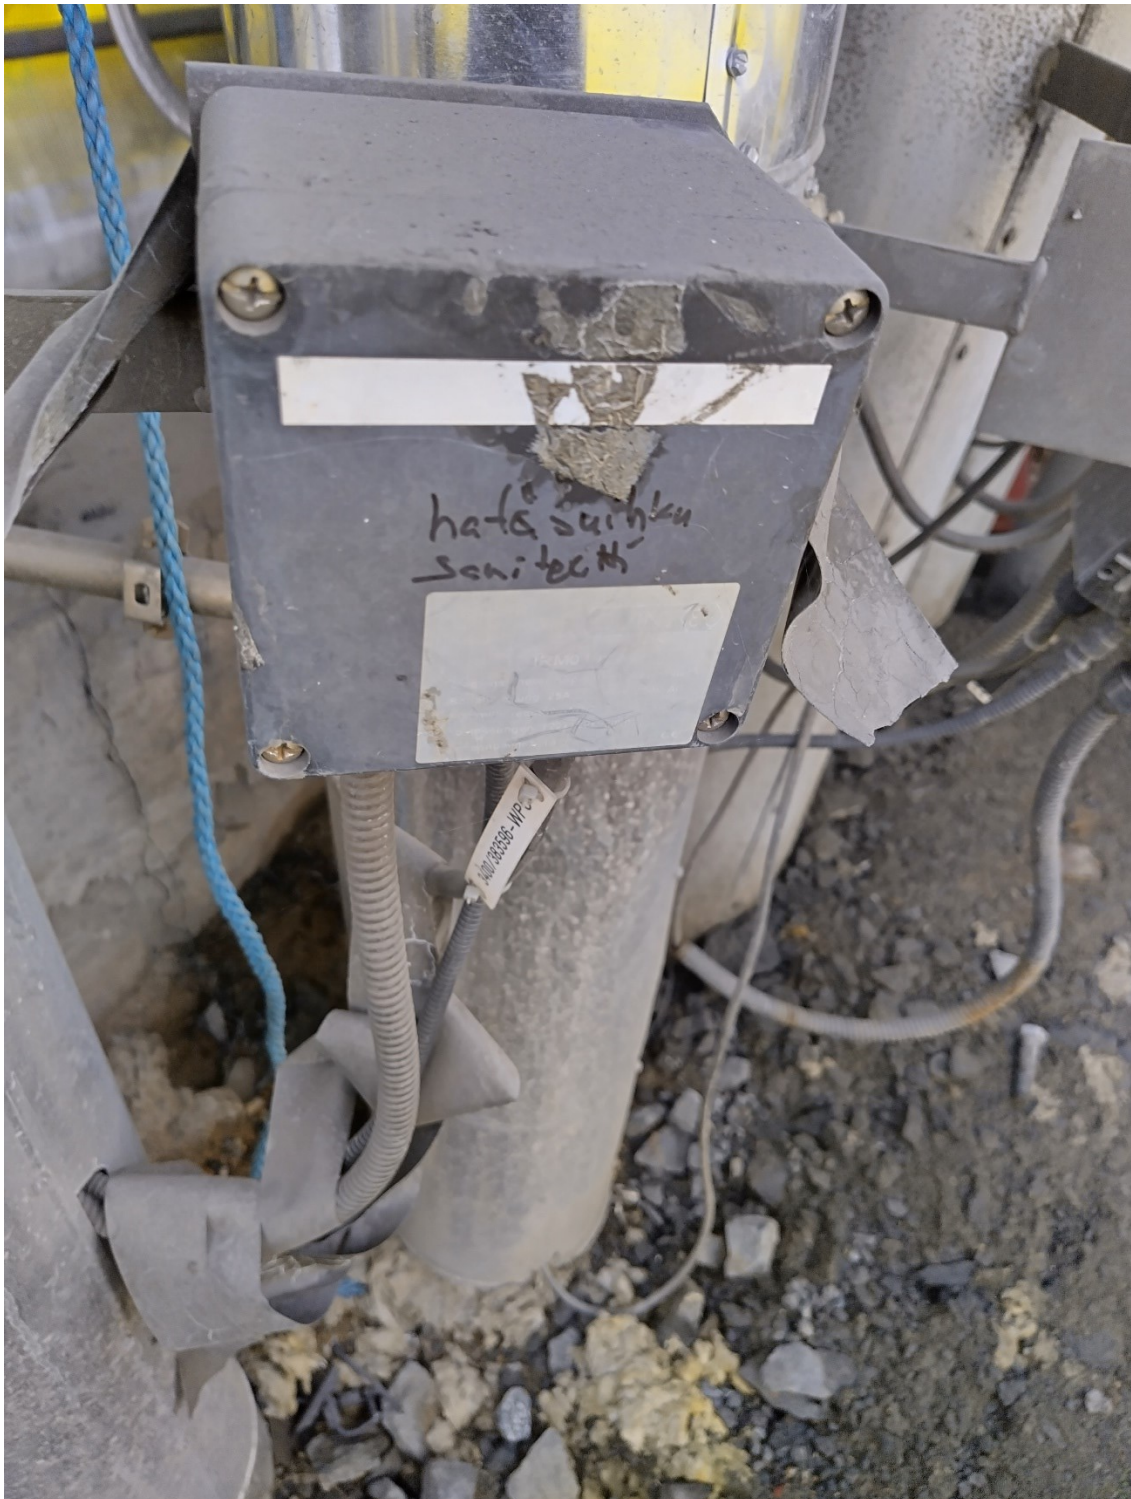
Poikkeamia havaittiin myös kaapeleiden, jakorasioiden ja putkien merkinnöissä. Osa niistä oli virheellisiä, kuluneita tai puuttui kokonaan (kuva 17).

KUVA 17. MCC6-sähkötilan sähkösaattolämmitysten lämmittämien putkien kuluneita jakorasiamerkintöjä

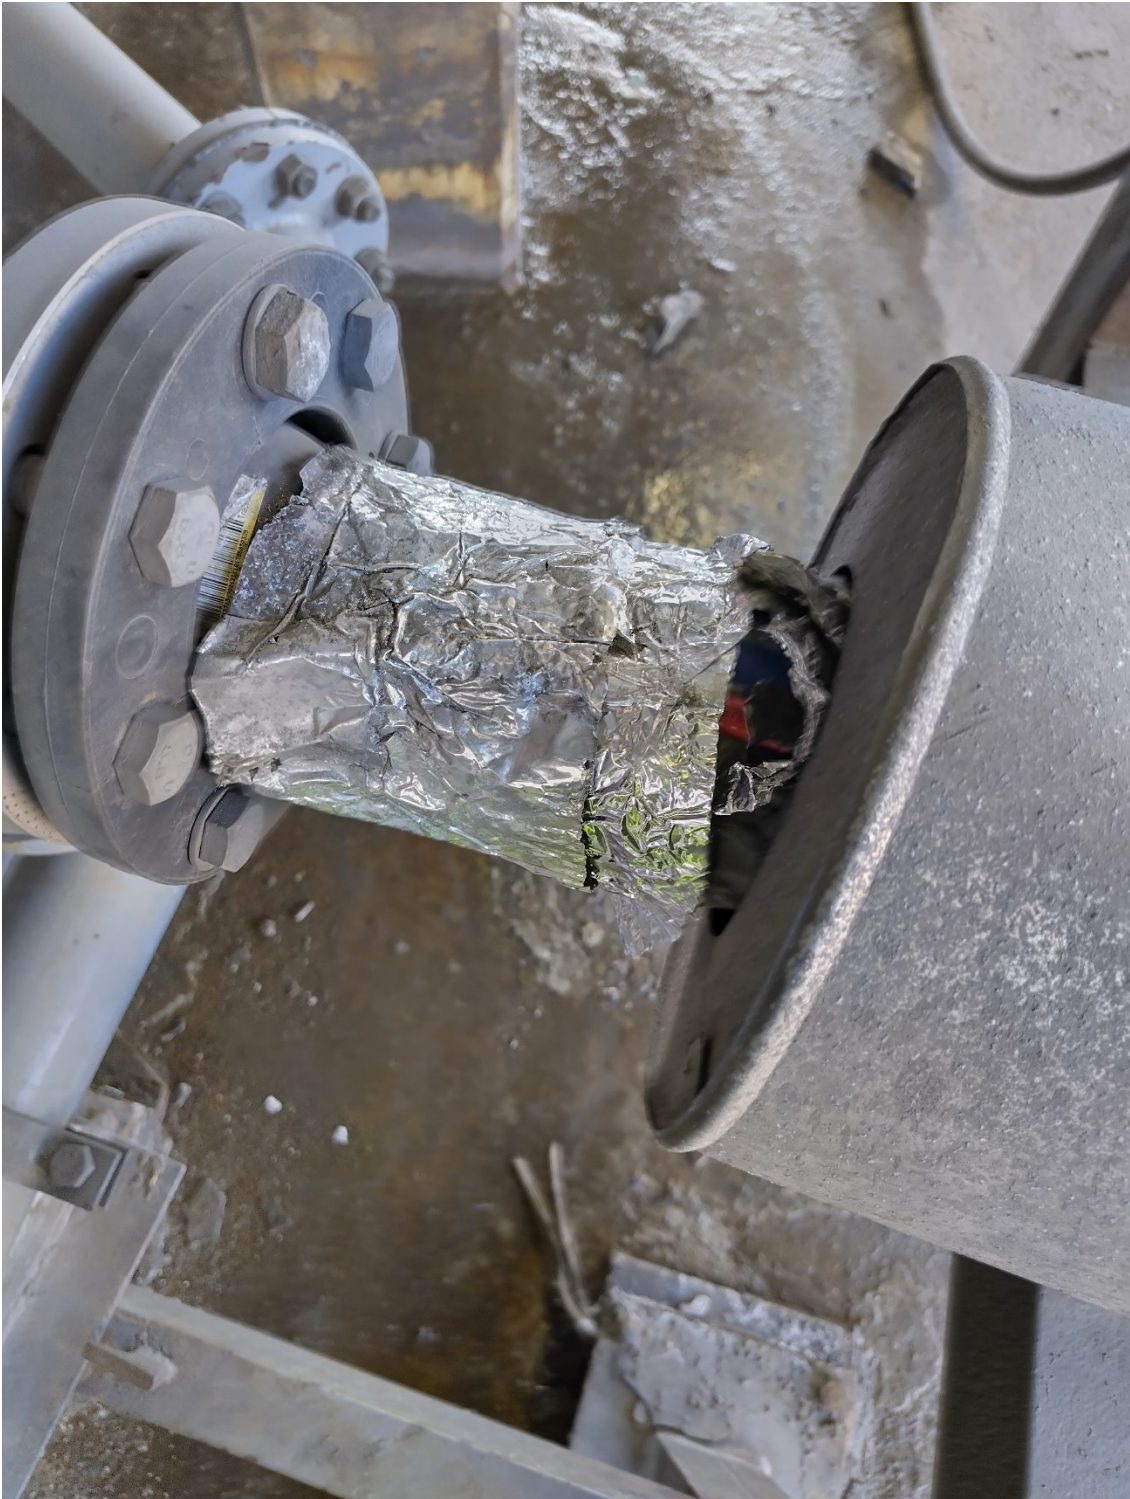
Asennuksissa oli muutakin parannettavaa johdotusten osalta. Lämmityskaapelin lämpöeristys oli paikallisesti heikkoa (kuva 18).

KUVA 18. Lämmityskaapelin heikko lämpöeristys
