RIKASTAMON SÄHKÖSAATTOLÄMMITYSTEN NYKYTILASELVI- TYS JA KEHITTÄMISSUUNNITELMA

Opinnäytetyön otsikko: Rikastamon sähkösaattolämmitysten nykytilaselvitys ja kehittämissuunnitelma

Nykytilaselvitys päätettiin rajata rikastamon sähkötiloista lähteviin sähkösaattolämmityksiin ja tarkempi tarkastelu sähkötila MCC6 sähkösaattolämmityskeskukseen 3400DBP02. Rajaukseen vaikutti se, että rikastamon sähkötilojen sähkösaattolämmitykset ovat rakenteeltaan melko yhdenmukaisia ja niillä koettiin olevan suurin päivityksen tarve. Lisäksi kyseessä olevalle keskukselle tehty selvitys peilautuu hyvin myös muiden prosessialueiden kehitystarpeisiin.

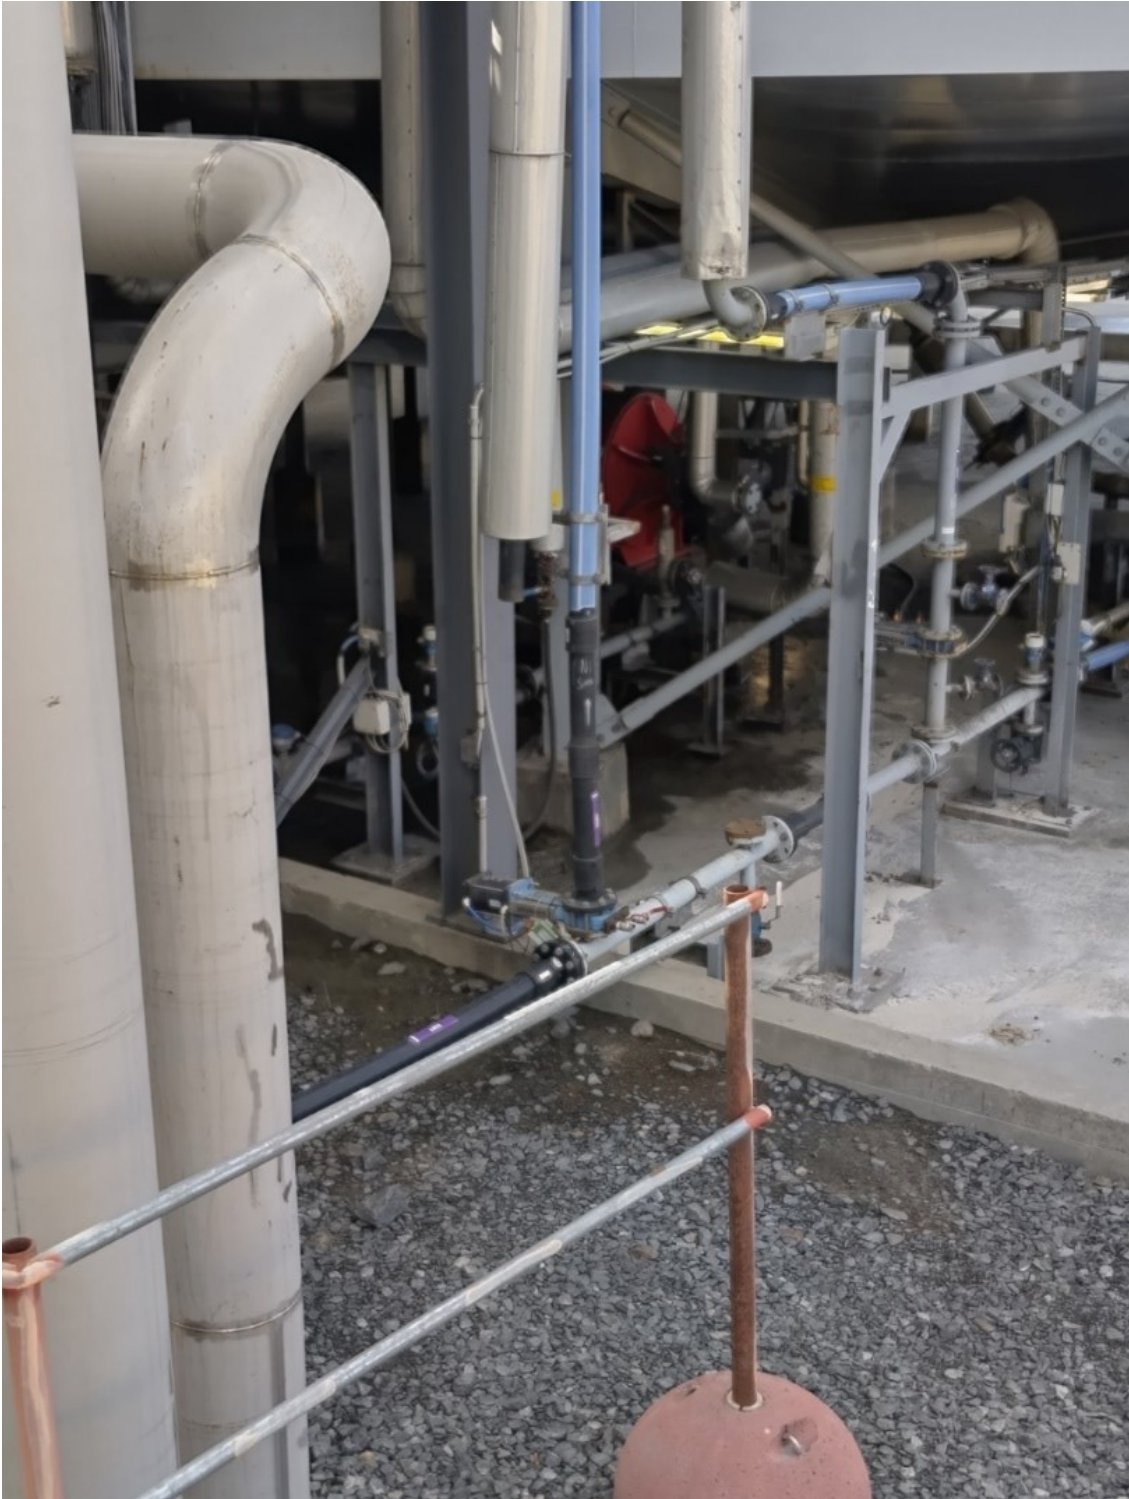
3400DBP02-keskus sisältää lähtöjä ulkosakeuttimelle (kuva 19). Ulkosakeutin rakennettiin vuonna 2013, mutta se ei ole koskaan toiminut alkuperäisessä käyttötarkoituksessaan. Ulkosakeutin on ollut joitakin lyhyitä kertoja muussa käytössä, mutta ainakin pääasiassa sen putkia on lämmitetty turhaan.

KUVA 19. 3400DBP02-keskuksen EE1 lähdön lämmittämää ulkosakeuttimen putkistoa. Eristeet ovat osittain puutteellisia.

Ulkosakeuttimelle on suunnitteilla projekti, jossa se katettaisiin ja muutettaisiin lämpimäksi tilaksi. Ulkosakeutin ei tässäkään tapauksessa tarvitsisi saattolämmitystä ainakaan putkiosuudella, joka tulee katettuun tilaan.

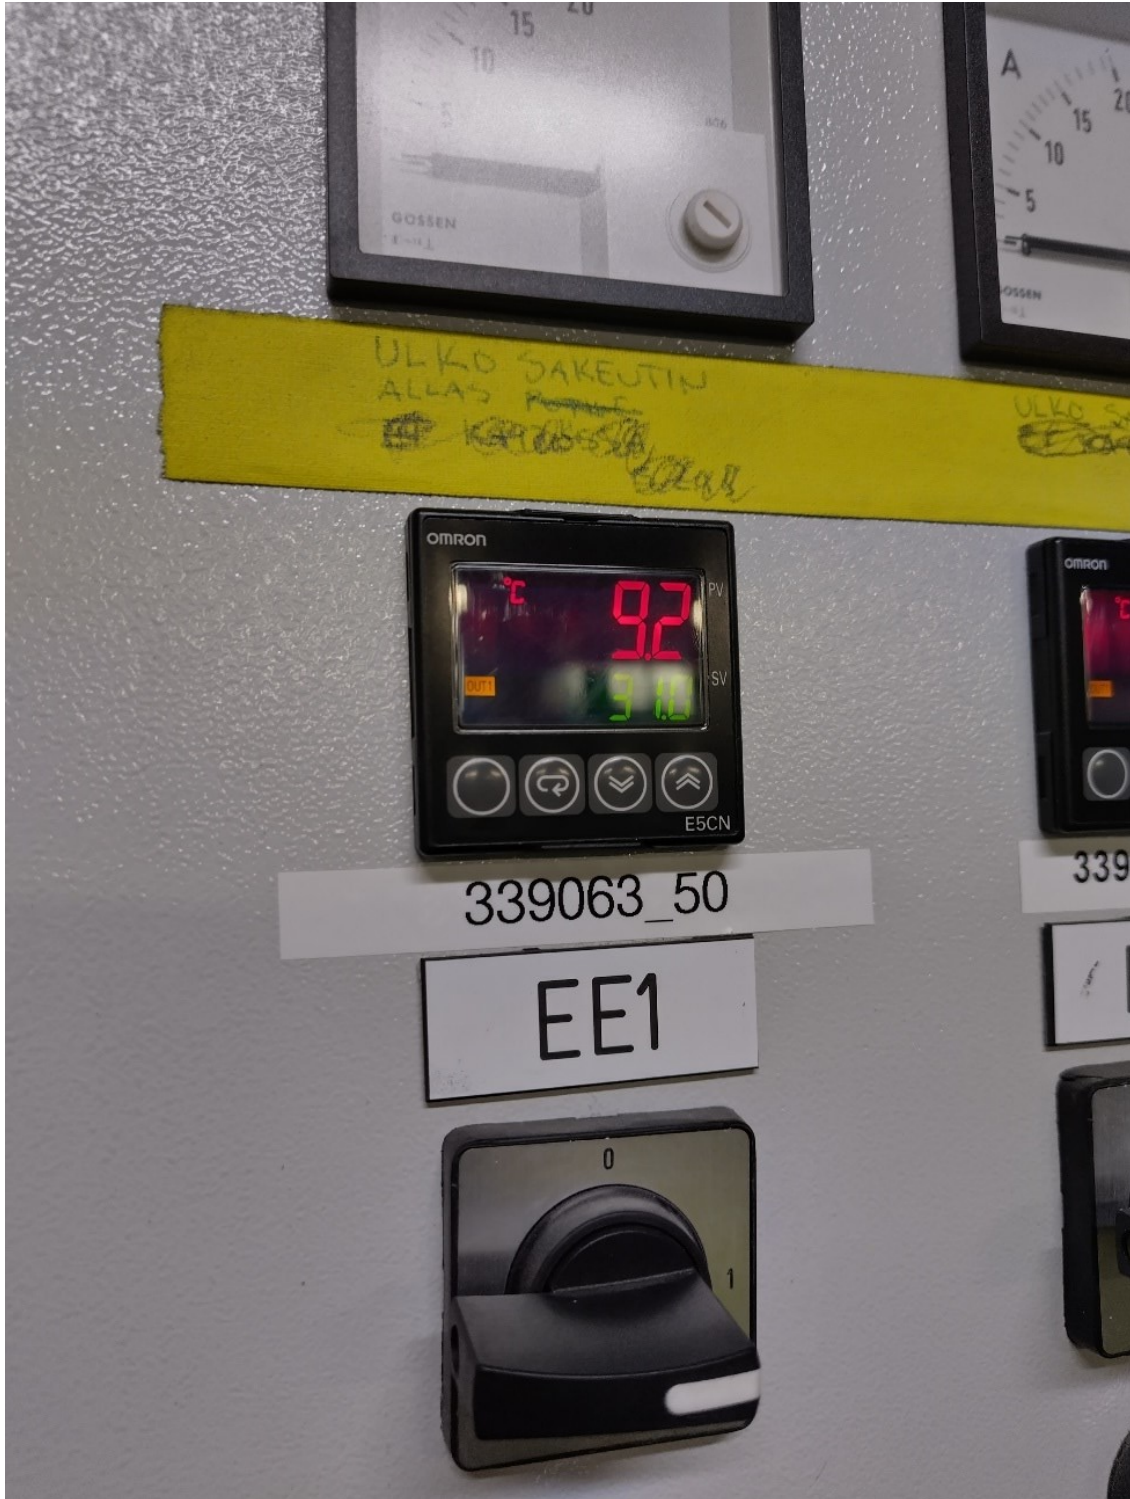
Sähkösaattolämmityskeskuksen oven merkintöjen perusteella ulkosakeuttimelle vaikuttaisi olevan useampi käytössä oleva lähtö (kuva 20). Lämpötila on säädetty 31 °C:n, niin kuin kaikkien muidenkin keskuksien säätimet. Lämpötila on

tarpeettoman korkea sulanapito tarkoitukseen. Lähdön alle 10 °C:ssa aktivoituva itsesäätyvä lämpökaapeli ei pysty muutenkaan saavuttamaan pyydettyä lämpötilaa.

KUVA 20. MCC6-sähkötilassa sijaitsevan 3400DBP02-keskuksen lähtö EE1, joka lämmittää ulkosakeuttimen putkistoa.

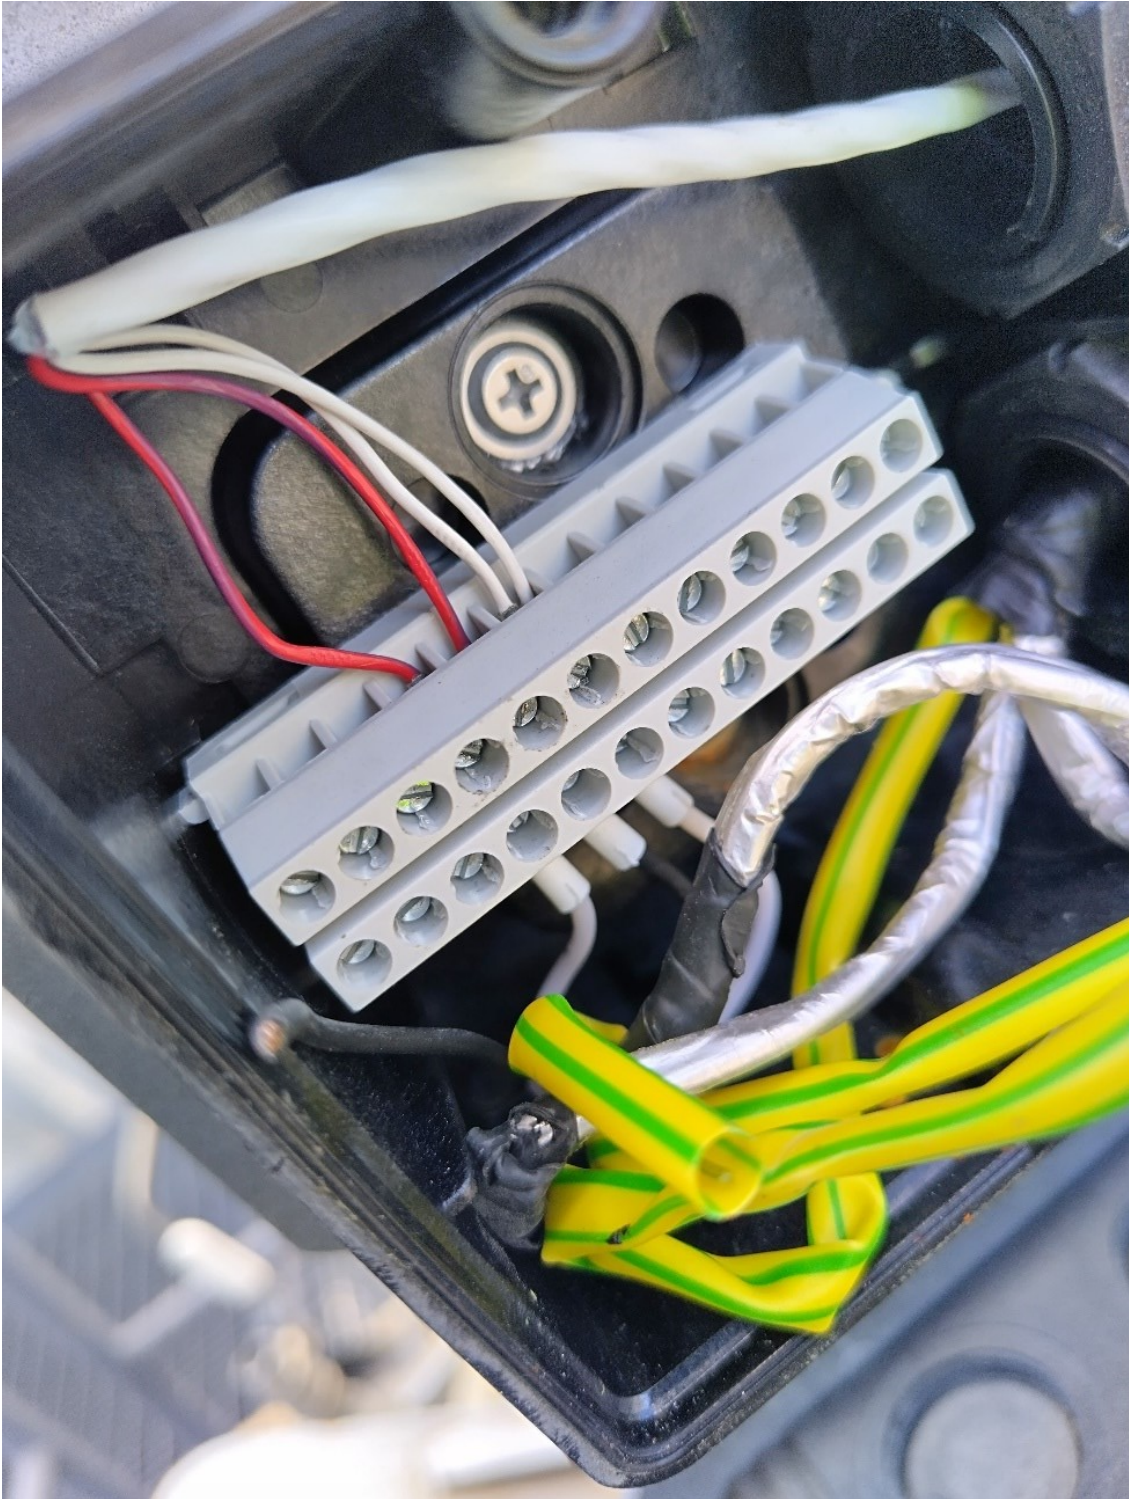
KUVA 22. 3400DBP02-keskuksen EE1 lähdön Pt100 -anturin jakorasia

Kuvassa 22 on Pt100-anturin jakorasian sisältö, jossa nelijohtiminen Pt100-anturi on kytketty kolmella johtimella.

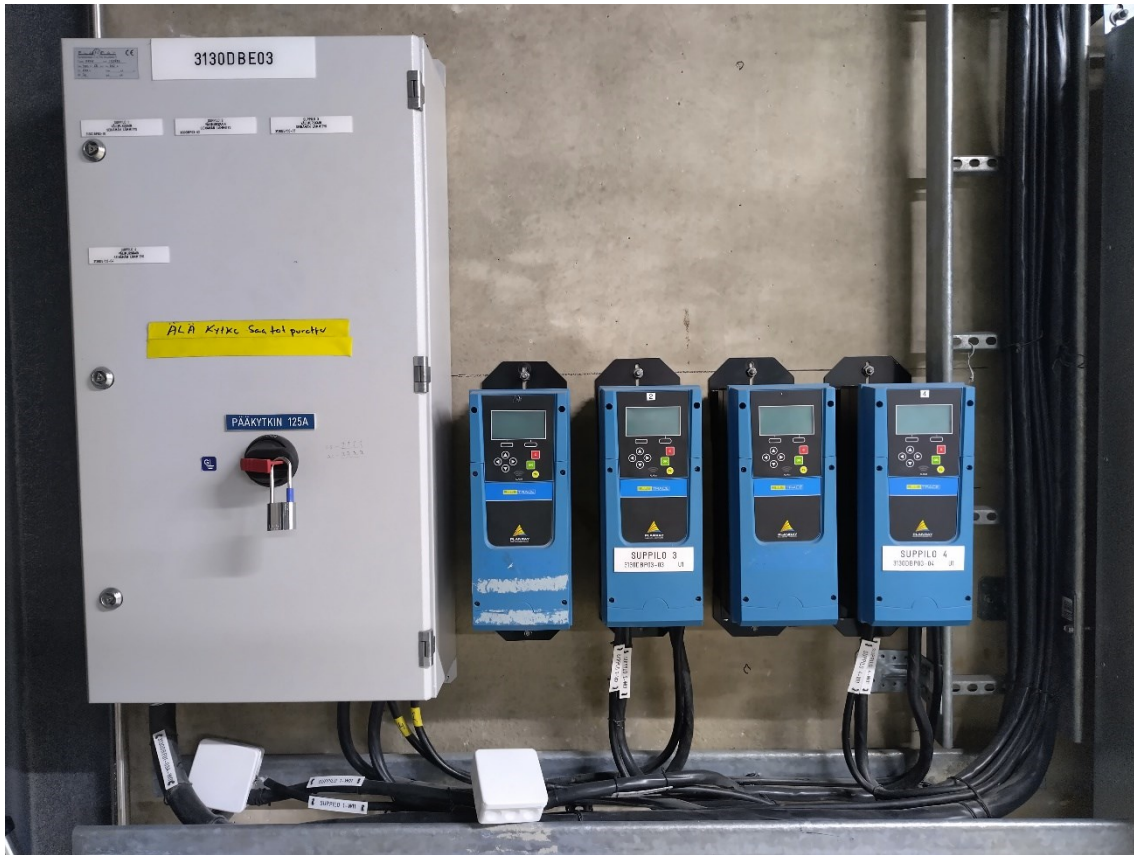
Lähes jokaisesta sähkötilasta löytyi sähkösaattolämmityslaitteistoa, jonka käyttötarkoitus ei ollut tiedossa ja tulisi selvittää. Käytössä olevat laitteistot tulisi tarkastella mahdollisten kehitystarpeiden varalta ja tarpeettomat purkaa. Lisäksi olisi hyvä selvittää voiko käyttämätöntä laitteistoa hyödyntää jossain muualla. Esimerkiksi kuvan 24 oikealla puolella oleva Planrayn laitteisto vaikuttaa melko

KUVA 24. Esimerkki käyttämättömänä olevasta sähkösaattolämmityslaitteistosta

nykyaikaiselta ja on todennäköisesti hyvinkin käyttökelpoista. Myös dokumentaatio pitäisi päivittää.
