TIEDEPUISTON KAMPUKSEN VESI-, VIEMÄRI- JA
LÄMMITYSJÄRJESTELMIEN KUNTOARVIO

Rakennustekniikan koulutusohjelma
2015

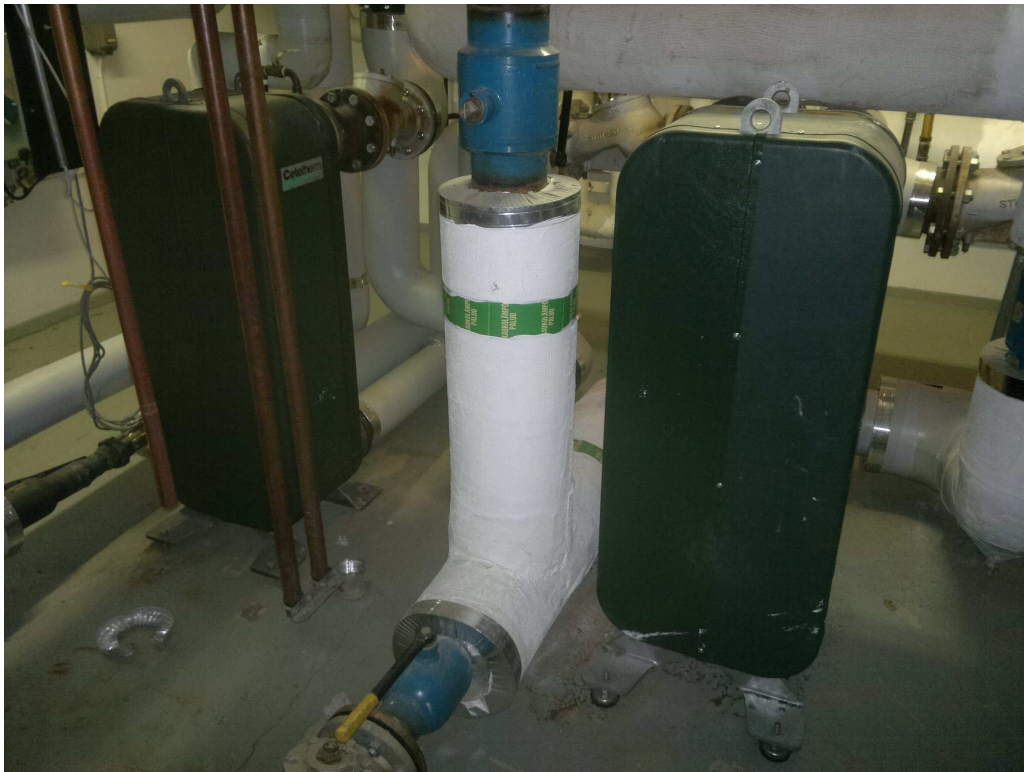
Lämmönsiirtimet sijaitsevat koulurakennuksen kellarikerroksessa (LVI-kuva 1). Siirrinpaketissa on kaksi lämpöjohtoverkoston lämmönsiirintä (LVI-kuva 1) (Cettherm CP 500 80, v. 1999 ja teho 1310 kW, teknistä käyttöikää jäljellä 14 vuotta) ja kaksi lämpimän käyttöveden siirintä (LVI-kuva 2) (Euroheat AB 322–100, v. 1990,

Kaukolämmön alakeskus on havaintojen perusteella välttävässä kunnossa. Lämmönkehityslaitteet ovat teknisen käyttöikänsä keski-/loppuvaiheilla ja niiden uusiminen on ajankohtaista tarkastelujakson keski-/loppuvaiheilla. Yksittäiset rikkoutuneet laitteet tulee uusia tarpeen mukaan, mutta muuten laajemmat uusinnat kannattaa tehdä keskitetysti siirtimien uusinnan yhteydessä.

LVI-kuva 1. Lämmitysjärjestelmän lämmönsiirtimet alueella 1.

Kaukolämmön alakeskuksen uusinta alueille 1 ja 4 oheislaitteineen tulee suorittaa vuosina 2020 (käyttövesi) ja 2029 (lämmitysjärjestelmä). Alueen 2 kaukolämmön alakeskuksen uusinta tulee suorittaa tarkastelujakson alussa.

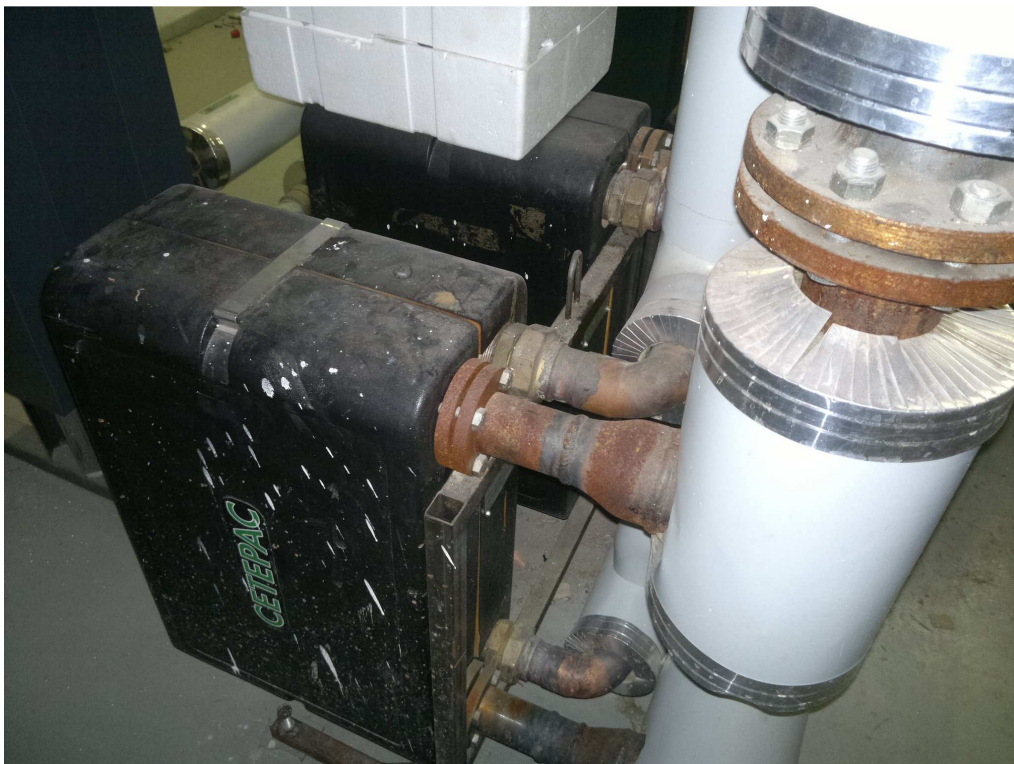
tehotietoa kilvessä ei ollut, teknistä käyttöikää jäljellä 5 vuotta). Siirtimissä ei havaittu vuotoja tai muita puutteita.

Käyttöveden lämmönsiirrin on asennettu vuonna 1990 ja sen kunto on korkeintaan välttävä. Lämpimän käyttöveden lämpötila on osoittavan mittarin mukaan 51 astetta. Lämpimän käyttöveden lämpötila on liian alhainen, sillä mittausten mukaan kuuman veden lämpötila alueilla 1 ja 4 oli 44–49 astetta ja vaatimus 55–65 astetta. Käyttöveden säätölaitteet ja asetuservot on syytä tarkastaa vuosittain.

LVI-kuva 2. Käyttöveden lämmönsiirtimet alueella 1.

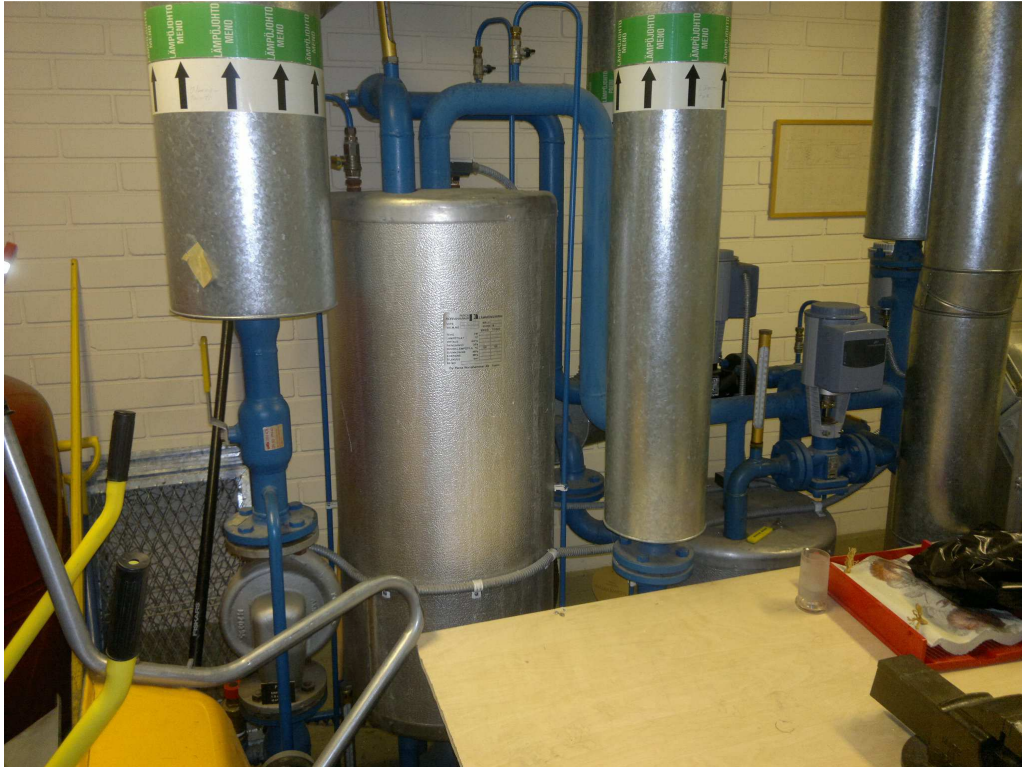
Lämmönsiirtimet sijaitsevat rakennuksen pohjoispäädyssä olevassa varastotilassa. Siirrinpaketissa on lämpöverkoston lämmönsiirrin (LVI-kuva 3) (Parca Norrahammar, v. 1981 ja teho 720 kW, tekninen käyttöikä loppunut) ja lämpimän käyttöveden siirrin (LVI-kuva 4) (Parca Norrahammar, v. 1981 ja teho 100 kW, tekninen käyttöikä loppunut). Siirtimissä ei havaittu vuotoja tai muita puutteita.

Kaukolämmön alakeskus on havaintojen perusteella tyydyttävässä kunnossa. Lämmönkehityslaitteiden tekninen käyttöikä (20...30v.) on kuitenkin loppunut ja niiden uusiminen on ajankohtaista tarkastelujakson alkupuolella.

LVI-kuva 3. Lämmitysjärjestelmän lämmönsiirrin alueella 2.

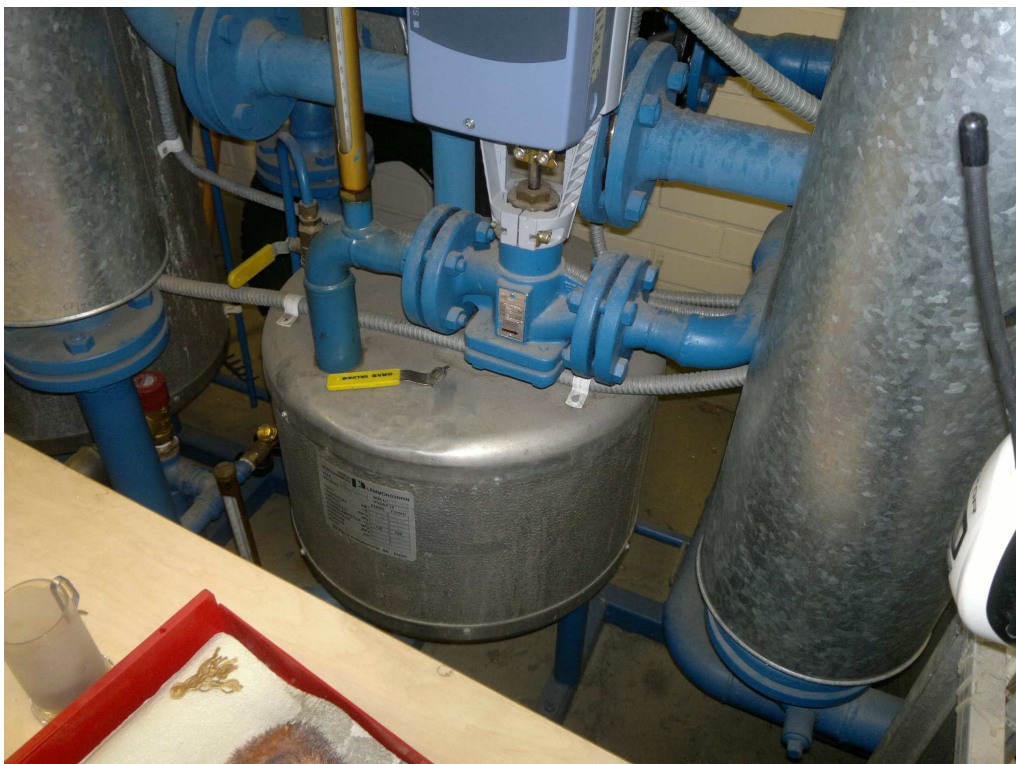
Käyttöveden lämmönsiirrin on asennettu vuonna 1981 ja sen tekninen käyttöikä (20...30v.) on jo päättynyt. Lämpimän käyttöveden lämpötila lämmönjakohuoneen mittarin mukaan on 61 astetta. Kalusteilta saatavan lämpimän käyttöveden lämpötila on pääosin määräysten mukainen.

LVI-kuva 4. Käyttöveden lämmönsiirrin alueella 2.

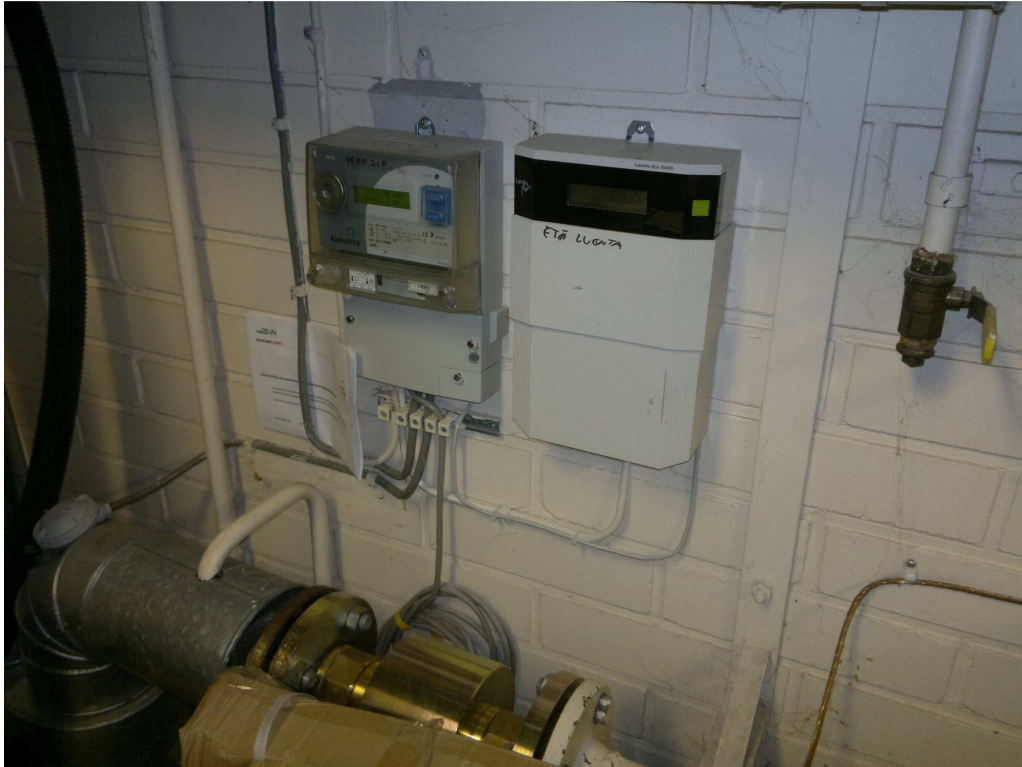
Kaukolämmön kulutuksen seuranta on muutettu etäluettavaksi vuonna 2014. (LVI-kuva 5)

LVI-kuva 5. Kaukolämmön kulutuksen etäluettava mittari alueella 2.

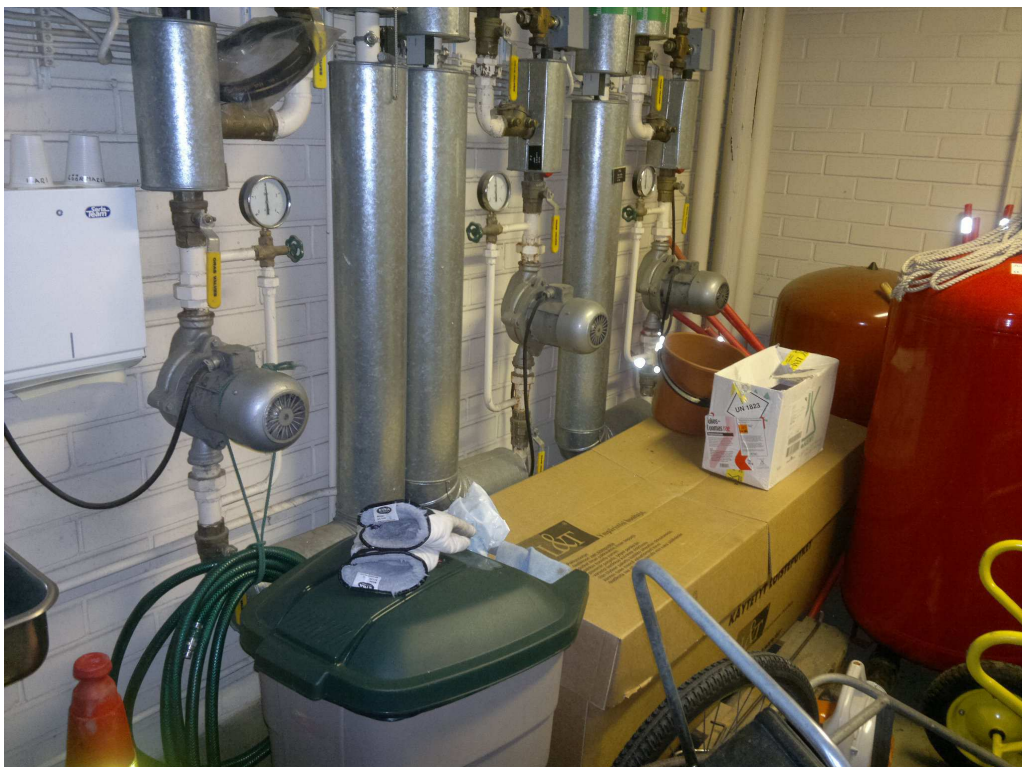
Lämpöjohtoverkoston alaryhmien pumput ovat alkuperäisiä (LVI-kuva 6). Pumput tulee uusida lämmönvaihtimien uusinnan yhteydessä.

LVI-kuva 6. Lämmitysjärjestelmän alaryhmien pumput alueella 2.

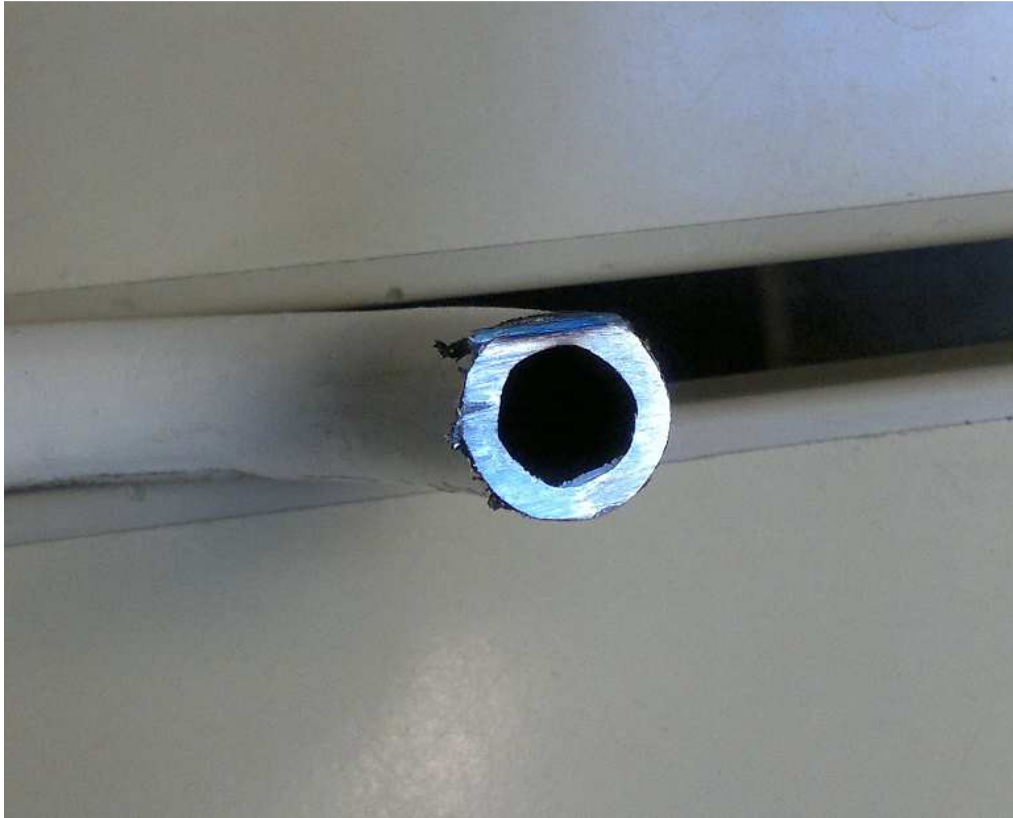
LVI-kuva 7. Ensimmäisen kerroksen vessan patteriputken kunto.

Koulun lämpöjohtoverkostolle tulee tehdä kuntotutkimus, jolla selvitetään verkoston ja pattereiden todellinen kunto, varsinkin märkätiloissa. Tutkimus on syytä tehdä tarkastelujakson alkupuolella.

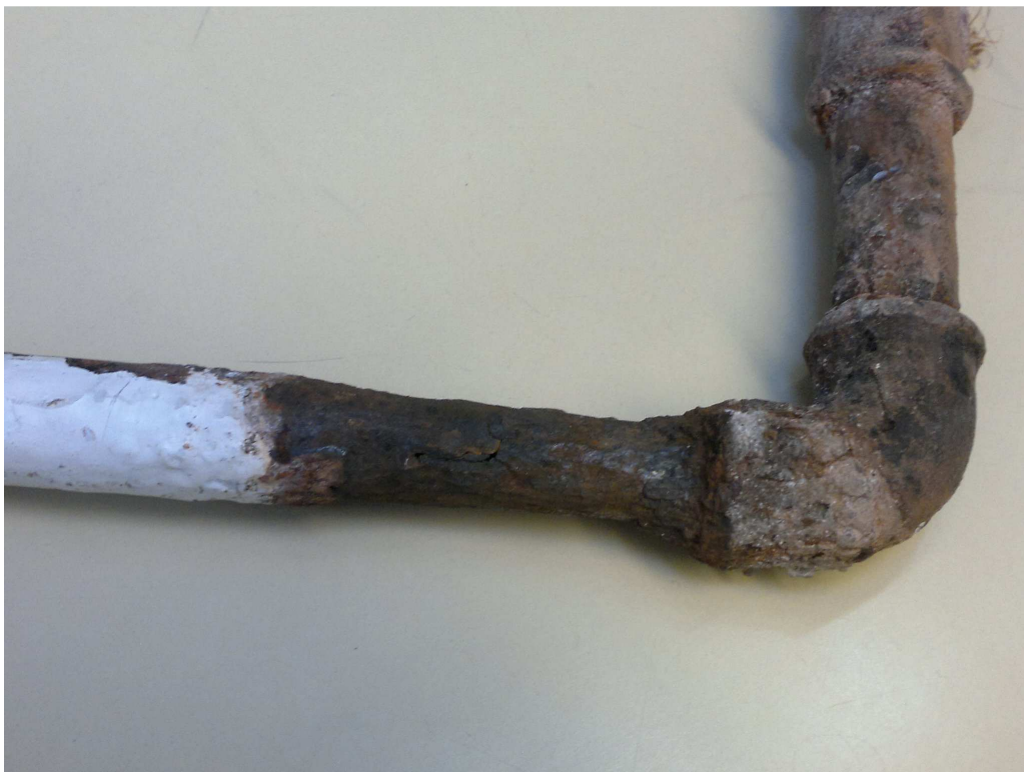
LVI-kuva 8. Kolmannen kerroksen vessasta poistettu patteriputki.

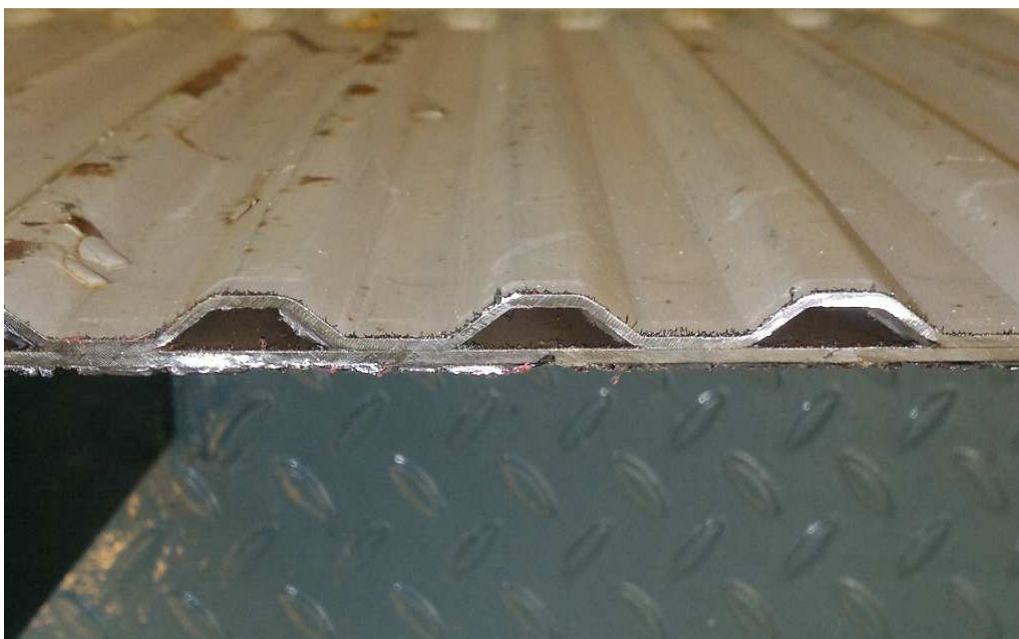
Koulun lämmitys on toteutettu alkuperäisillä teräslevypattereilla. Patterit ovat teknisen ikänsä ja ensimmäisestä kerroksesta otetun näytteen (LVI-kuva 9) perusteella tyydyttävässä kunnossa. Lämpöpatterit on pääosin varustettu 2000-luvun alussa uusilla patteriventtiileillä, jotka alkavat olemaan teknisen käyttöikänsä (15...20v.) loppupuolella. 3). Tilojen patteriventtiilit ovat pääosin korkeintaan välttävässä kunnossa ja niiden uusinta ajoittuu tarkastelujakson keskivaiheille ja samassa yhteydessä verkostolle on syytä suorittaa perussäätö. Toimenpiteet olisi syytä suorittaa tarkastelujakson keskivaiheilla.

LVI-kuva 9. Ensimmäisen kerroksen vessasta otetun patterin katkaisu.

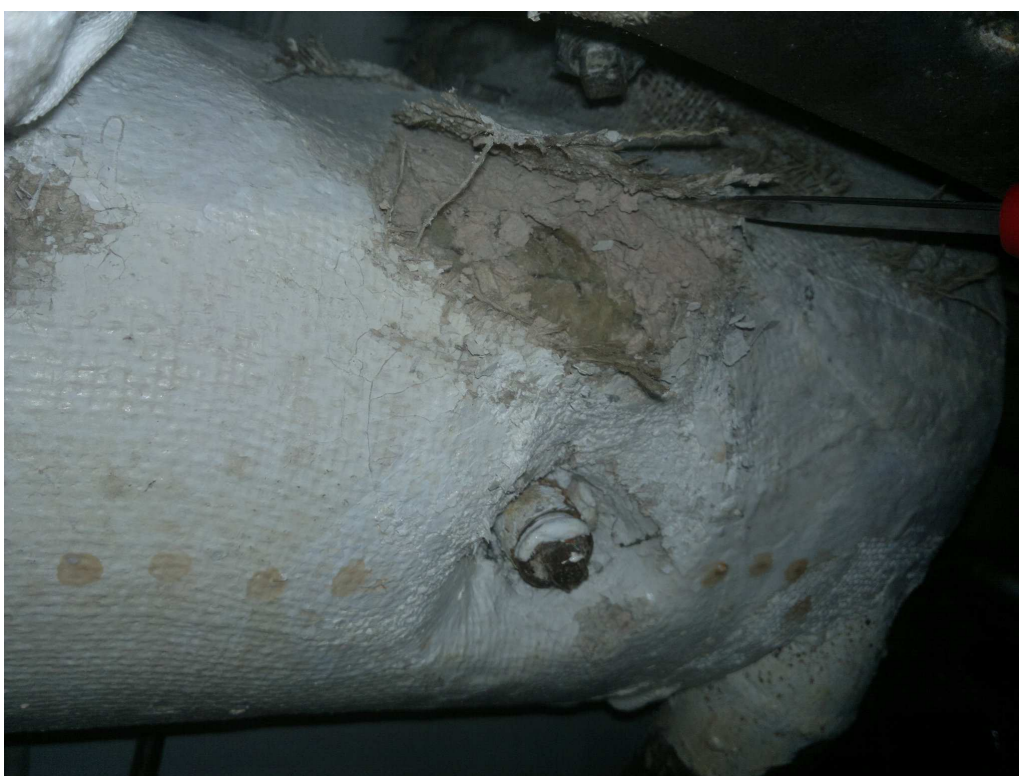
Koulun lämpöjohtoverkosto on eristetty tarkastetuin osin villaeristein, joka on päällystetty asbestilla (LVI-kuva 10) sekä villaeristein, joka on päällystetty muovilla. Vanhat putkieristeet sisältävät terveydelle haitallista asbestia. Alkuperäiset putkieristeet ovat välttävässä kunnossa. Tulevan lämmitysverkoston saneerauksen yhteydessä on lämpöjohtoverkoston mahdolliset asbestipitoiset eristeet on syytä purkaa.

LVI-kuva 10. Lämmitysputken eriste, joka sisältää asbestia.

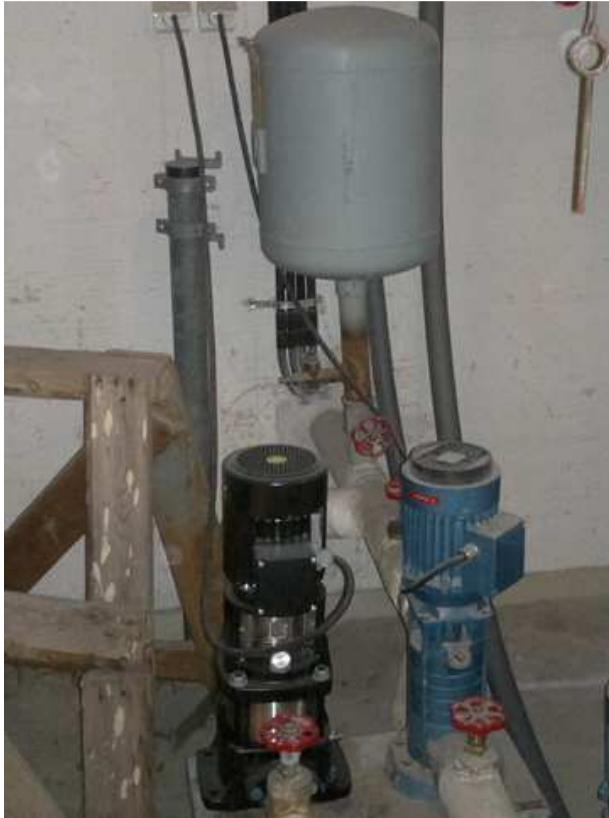
Käyttövesiverkoston painetasoa osoittavaa mittaria ei löytynyt, mutta lämmönjakohuoneen viereisestä huoneesta löytyi paineentasauspumppu (LVI-kuva 11), joka huolehtii paineen tasauksesta.

LVI-kuva 11. Paineentasauspumppu alueella 1.

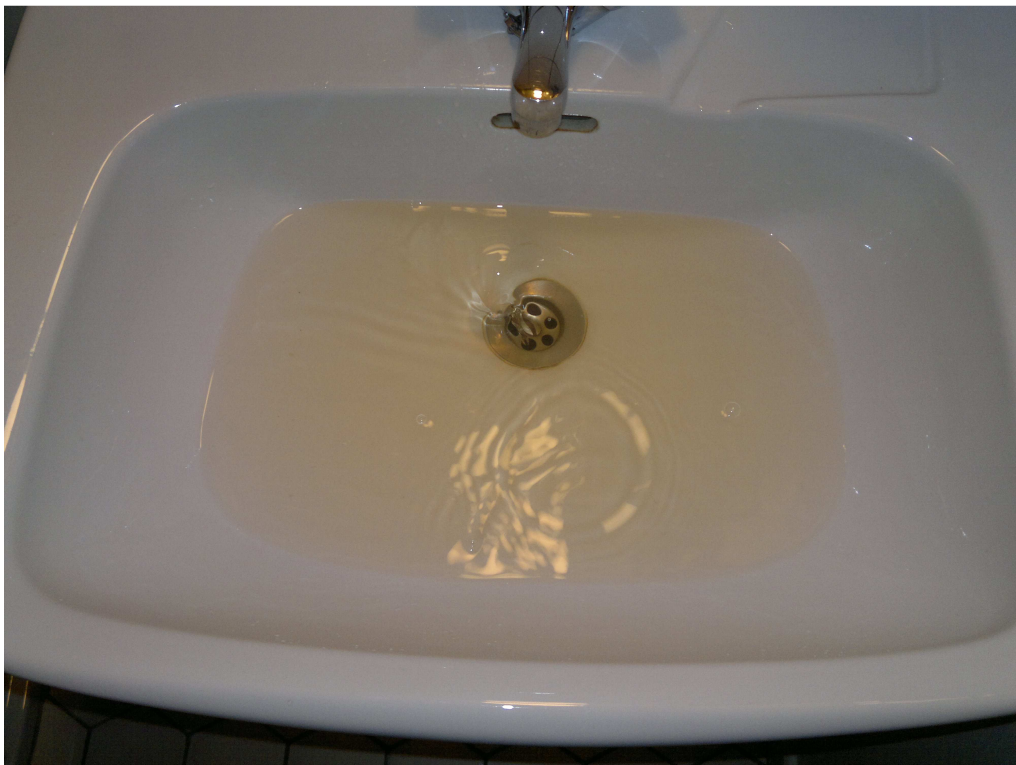
Koulun alkuperäinen kylmävesiverkosto on rakennettu kuumasinkitystä teräsputkesta, joka on liitetty kierreliitoksiin. Koulun käyttövesiverkostoa on osin uusittu kupariputkella, joka on liitetty fosforikuparijuotoksiin sekä puristusliitoksiin. Runkolinjat kulkevat osin kellarikerroksen katossa näkyvillä ja osin rakenteissa piilossa. Nousulinjat ovat alkuperäisiä ja ne kulkevat tarkastetuina osin kellarikerroksessa näkyvillä ja osin rakenteissa piilossa. Koulun käyttövesiverkostojen kunto on teknisen iän ja tehtyjen havaintojen perusteella korkeintaan välttävää tasoa (LVI-kuva 12) ja nousulinjojen uusiminen on jo suunniteltu.

LVI-kuva 12. Kylmää vettä putkistosta mittauksen yhteydessä alueella 1.

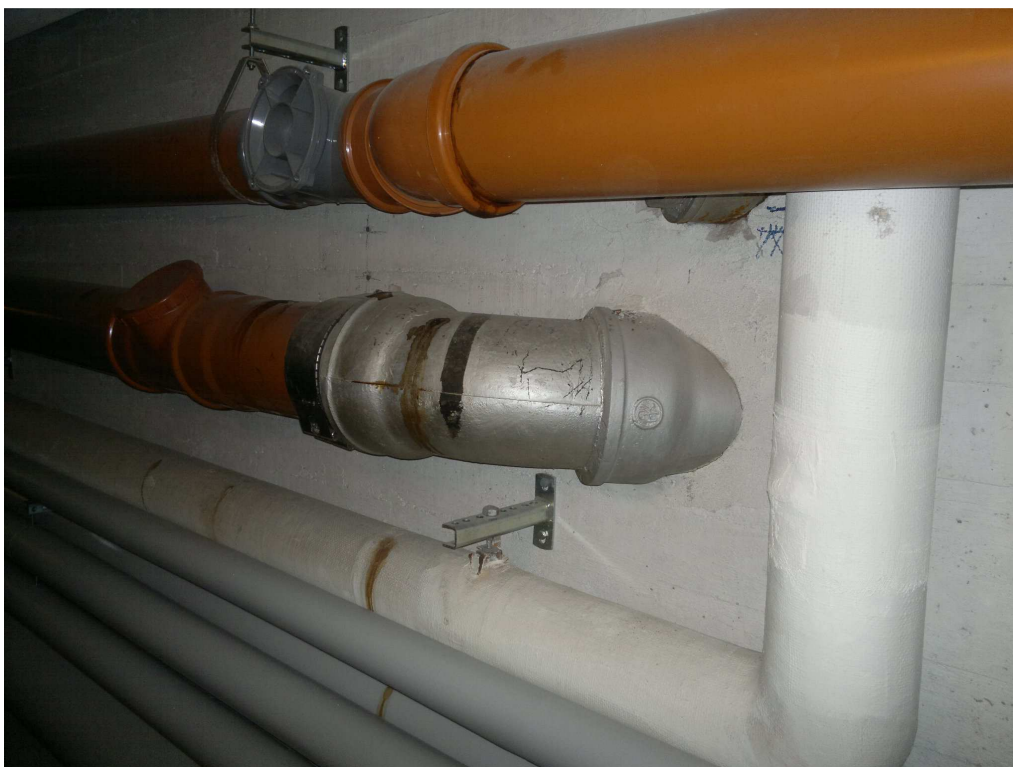
Koulun pohjaviemärit on tehtyjen haastatteluiden perusteella uusittu muoviputkella 1990- luvulla (LVI-kuva 13). Pohjaviemärit kulkevat rakennuksen kellarissa ja nousut ovat osin näkyvillä kellarikerroksessa ja osin putkihormeissa piilossa. Tonttievemärit (LVI-kuva 13) ja sadevesiviemärien pystylinjat (LVI-kuva 14) ovat alkupe räisiä valurautaputkia, joiden tekninen käyttöikä on 50 vuotta, joka on loppunut. Viemäreiden kunto on teknisen iän perusteella heikko. Verkostot on syytä uusia tarkastelujakson alkupuolella.

LVI-kuva 13. 90-luvulla uusitut pohjaviemärit ja liitos alkuperäiseen tonttivismäriin.

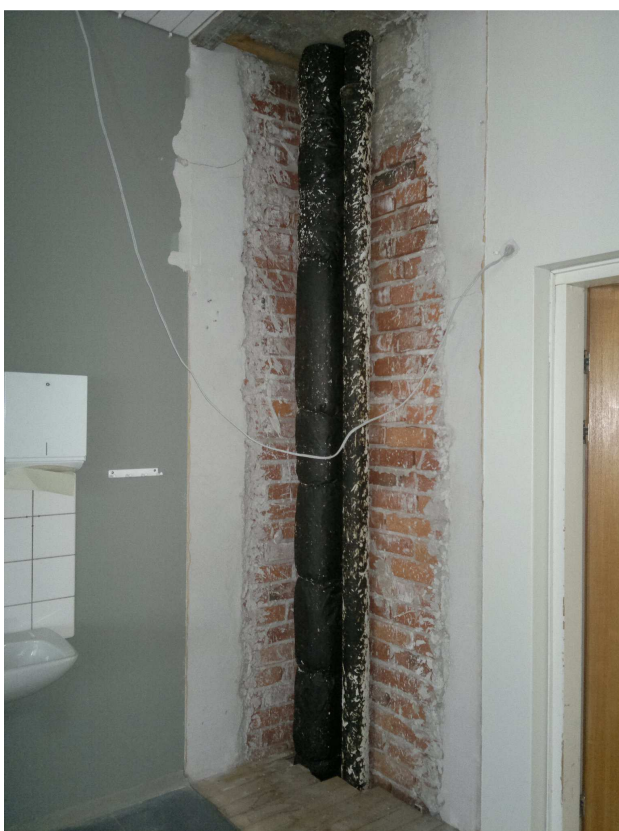
LVI-kuva 14. Kolmannen kerroksen luokkahuoneesta puretun kotelon sisällä kulkevat sadevesi- ja tuuletusviemäriputket.

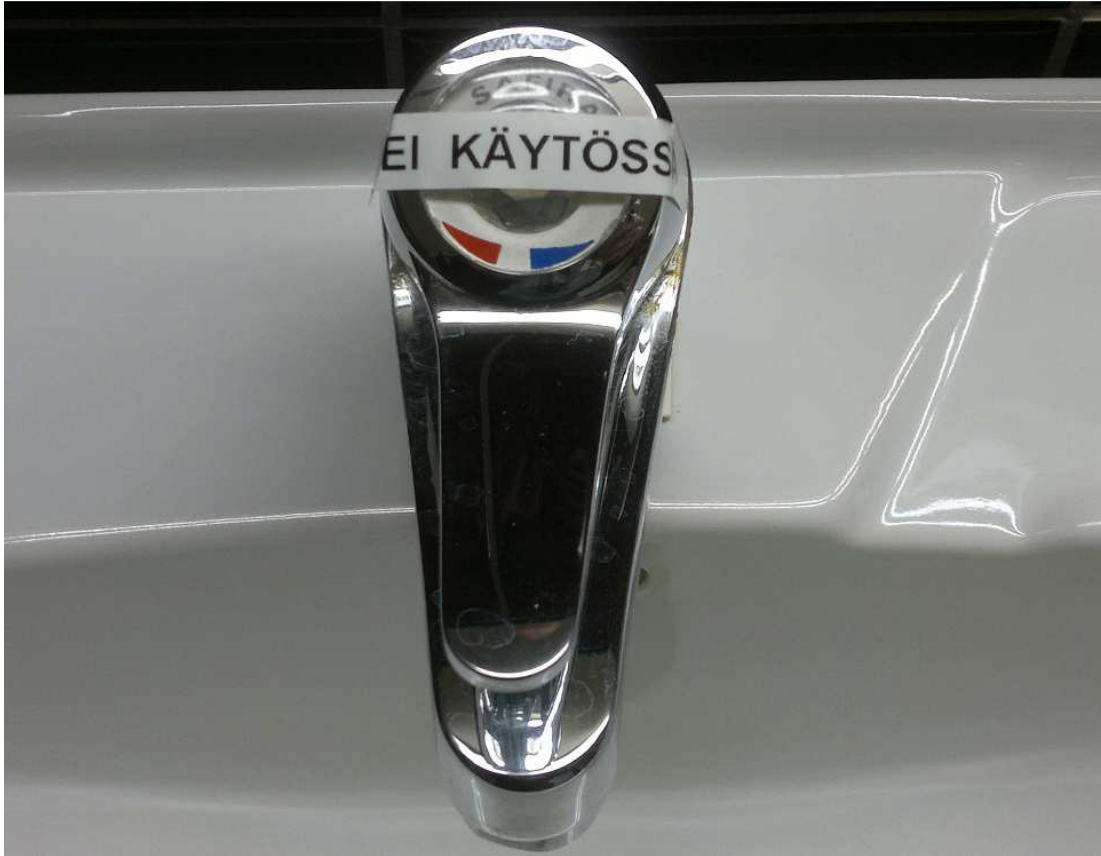
Kiinteistötarkastuksen yhteydessä tehtyjen havaintojen mukaan koulun vesikalusteet ovat suurelta osin vuosien varrella uusittuja 1-otesekoittajia, mutta myös vanhoja 2-otesekoittajia on käytössä. WC-laitteet ovat pääosin uusittuja 6 dm³ huuhtelusäiliöllä varustettuja laitteita. Alueella 1 on uusittu aulan WC-tilat vuonna 2014 ja opettajien WC-tilojen uusiminen on käynnissä. Osaan käytössä olevista kalusteista ei kuitenkaan enää löydy varaosia (LVI-kuva 15), joten kalusteiden uusiminen alkaa olla ajankohtaista.

Koulun vesi- ja viemärikalusteet ovat pääosin välttävässä kunnossa. Vesi- ja viemärikalusteissa on havaittavissa paikoin jo jäykkyyttä ja paikoin lievää tiivistevuotoa. Kalusteet tulisi tarkastaa ja käydä läpi kokonaisuudessaan ennen uusintaa ja korjata niissä havaitut puutteet (mm. kiinnitykset, yms.).

LVI-kuva 15. Käytöstä poistettu hana alueella 2, johon ei enää saa varaosia.
