**KOSTEUS- JA HOMEVAURIOITUNEEN OMAKOTITALON KOR-
JAUSSUUNNITELMA**

Janne Routaniemi
Opinnäytetyö
Kevät 2015
Rakennustekniikan koulutusohjelma
Oulun ammattikorkeakoulu

Opinnäytetyön nimi: Kosteus- ja homevaurioituneen omakotitalon korjaussuunnitelma

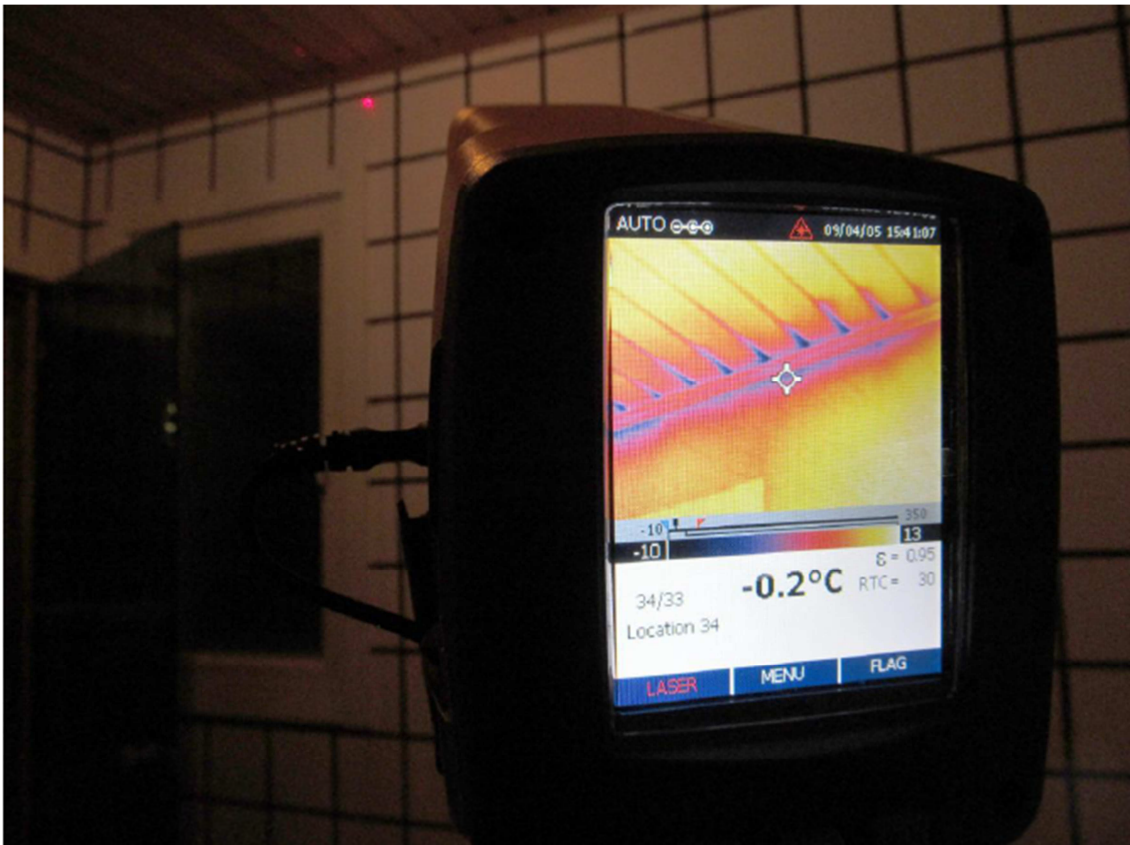
Lämpökamerakuvausraporttiin tuli kaikkiaan 42 kuvaa ympäri taloa. Näistä vain viidessä kuvassa lämpötila oli plussan puolella. Kuvassa 1 on juuri remontoitun pesuhuoneen katonrajassa pakkasta -10 °C . Kuvassa 2 lämpövuoto välipohjan ja ulkoseinän liittymässä. Kuvan 3 osoittamaan kohtaan tehtiin rakenneavaus, josta paljastui kosteusvaurio. (2.)

KUVA 1. Asunnon oston jälkeen asukkaat teettivät kylpyhuoneremontin. Remontoidun kylpyhuoneen katonrajassa pakkasta -10 °C (2)

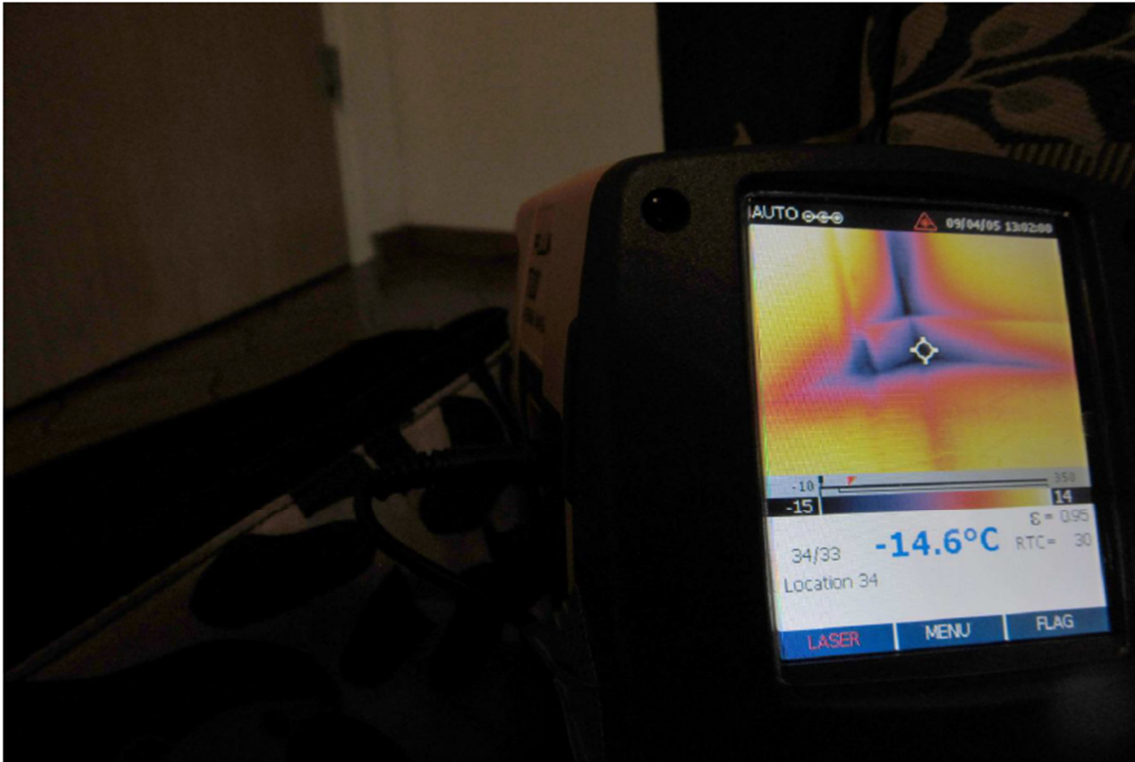
KUVA 2. Yläkerran vessan ovenpieli, pakkasta -15 °C (2)

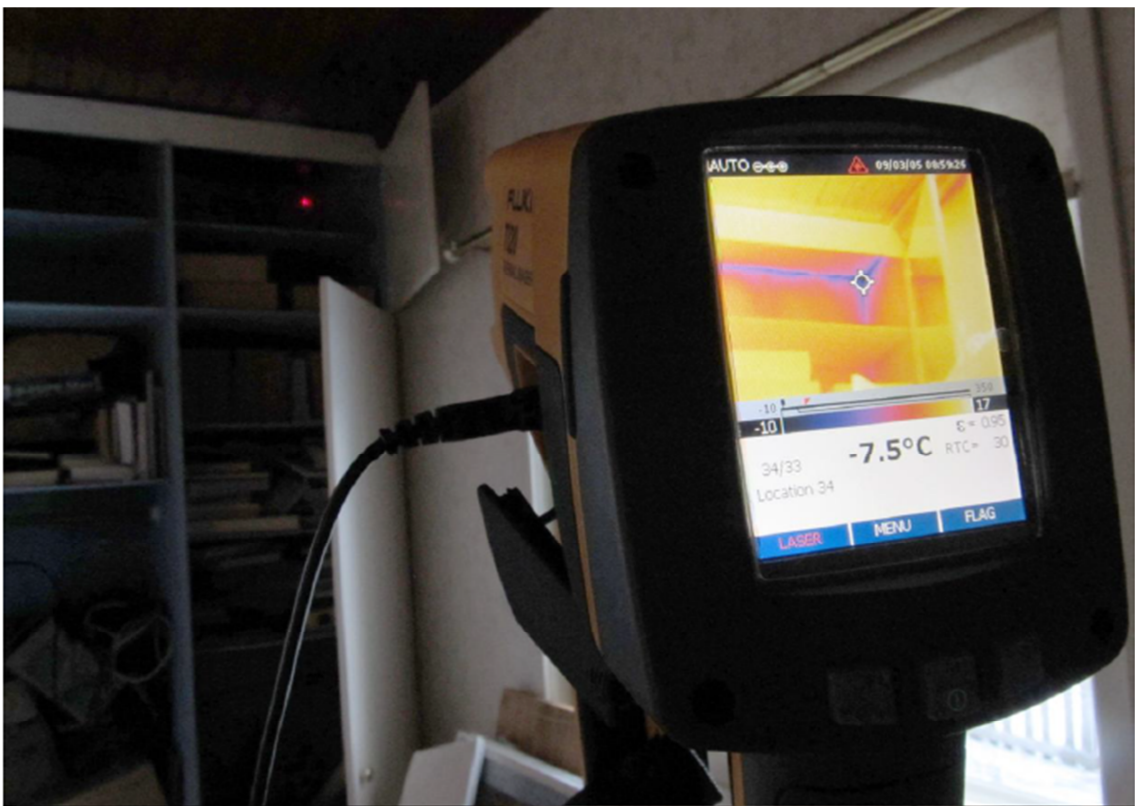
KUVA 3. Tästä löytyi kosteusvaurio, pakkasta -10 °C (2)

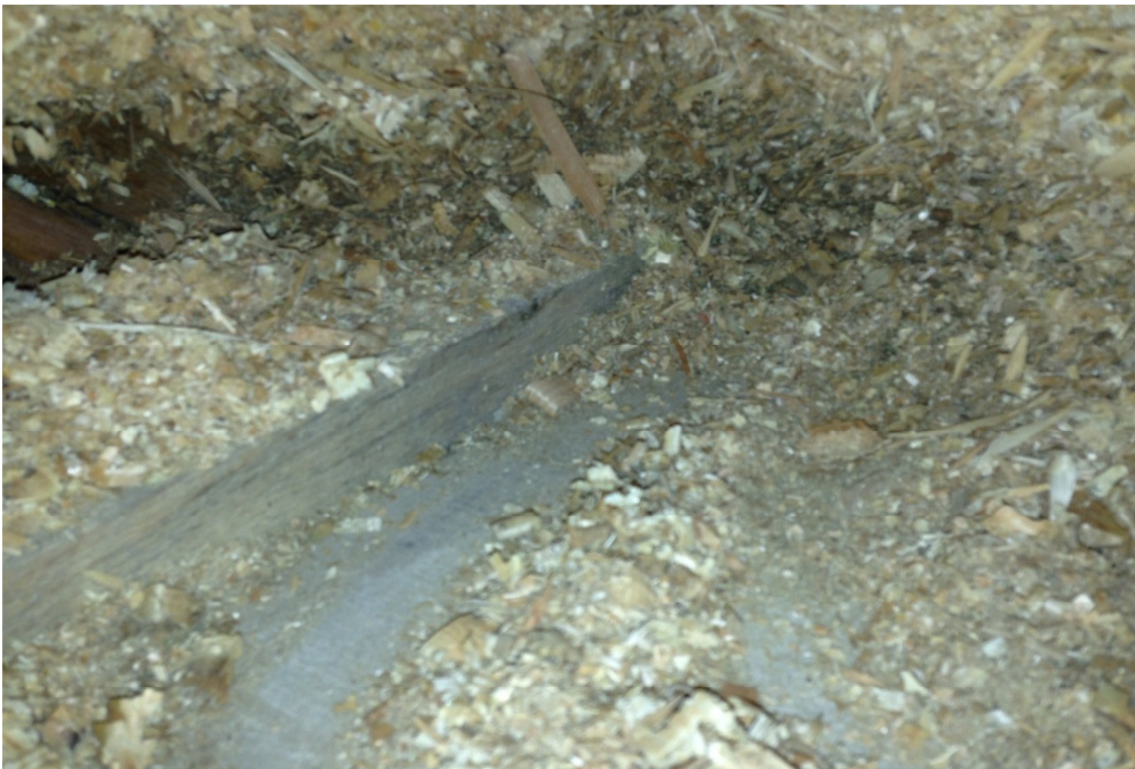
Lattiassa on eristeenä sahanpuru, joka on asennettu kannatinpalkkien alaosaan olevan rimoituksen varaan ladotun laudoituksen päälle. Laudoituksen päälle on ainakin osittain asennettu sanomalehtiä tuulensuojaksi. Myöhemmässä vaiheessa on lisätty sisäpuolelle 50 mm:n koolaus, mineraalivilla ja höyrynsulkumuovi. Koolauksen päälle on asennettu lastulevy ja sen päälle lankkulattia. Lattiarakenteen kokonaisvahvuus on noin 440 mm. Kuvassa 7 on silmin havaittavaa kosteusvauriota alapohjan purueristeessä.

KUVA 7. Alapohjan purueristeen kosteusvaurio

Alapohjien korjaus aloitetaan purkamalla vanhat alapohjarakenteet pois. Purkutyössä tulee huolehtia välipohjan kannatuksesta kantavien väliseinien osalta. Lisäksi purkutyö on suoritettava mikrobivaurioituneiden rakenteiden purkutyöstä annettujen ohjeiden mukaan, jotta vältetään työntekijöiden altistuminen mikro-
beille. Alapohjien purkutyön jälkeen tarkistetaan pohjamaan korkeus ja puhtaus. Perusmaan korkeus tulee tarkistaa, että kaikki tarvittavat rakennekerrokset saadaan mahtumaan suunnitellun lattiakoron mukaan. Lisäksi kaikki eloperäinen aines pitää poistaa ennen uusien rakennekerroksien asentamista. Kuvassa 9 on esitetty alapohjien uudet rakennekerrokset.

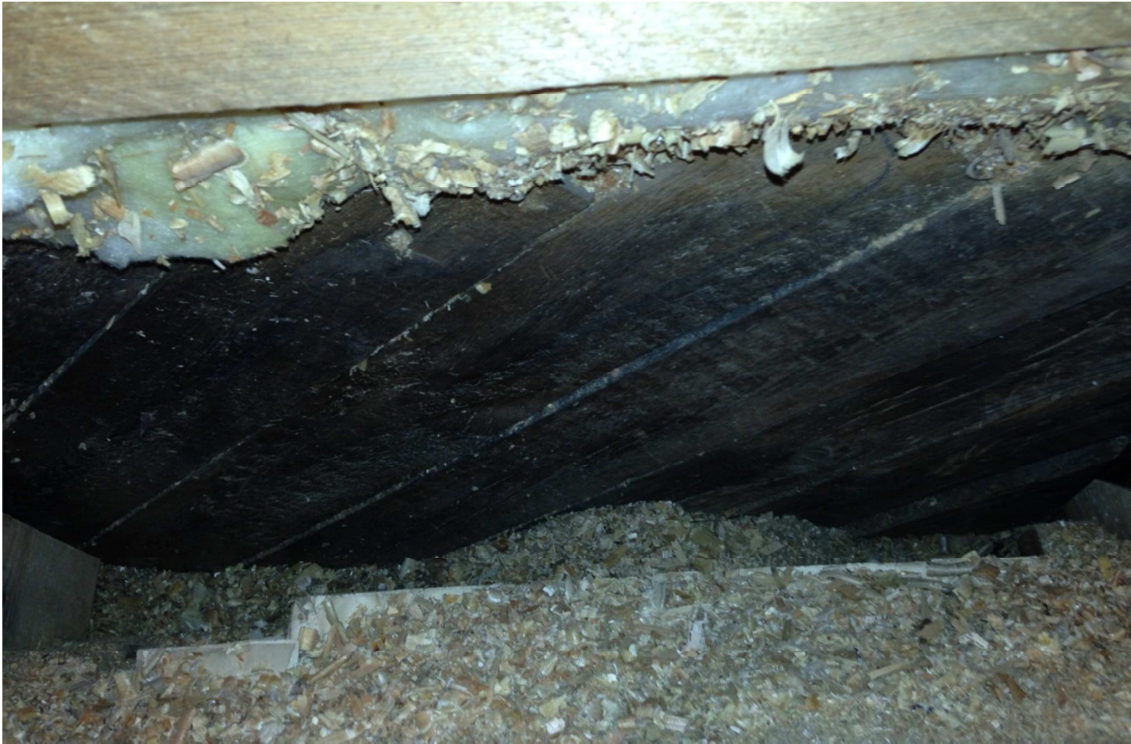
Vanhan seinärakenteen lisäeristäminen sisäpuolelta on rakennusfysikaalisesti arvioituna huonompi vaihtoehto, kuin ulkopuolelta eristäminen. Sisäpuolelle eristettä lisättäessä vanhan seinärakenteen kosteustekninen käyttäytyminen heikkenee. Päädyttäessä sisäpuoliseen lisäeristämiseen tulee sisäpintaan asentaa yhtenäinen ja huolellisesti tiivistetty höyrynsulkukerros, esimerkiksi höyrynsulkumuovista tai polyuretaanieristeestä. Kuvassa 8 näkyy välipohjan ja ulkoseinän liittymässä kosteusvaurioitunutta vinolaudoitusta. Kuvassa 9 näkyy vääristä materiaaleista huolimattomasti asennettu höyrynsulkukerros, joka on aiheuttanut kosteusvaurion seinärakenteen yläosaan.

KUVA 8. Sisäpuolisesta kosteudesta kosteusvaurioitunutta vinolaudoitusta ja purueristettä seinän yläosassa

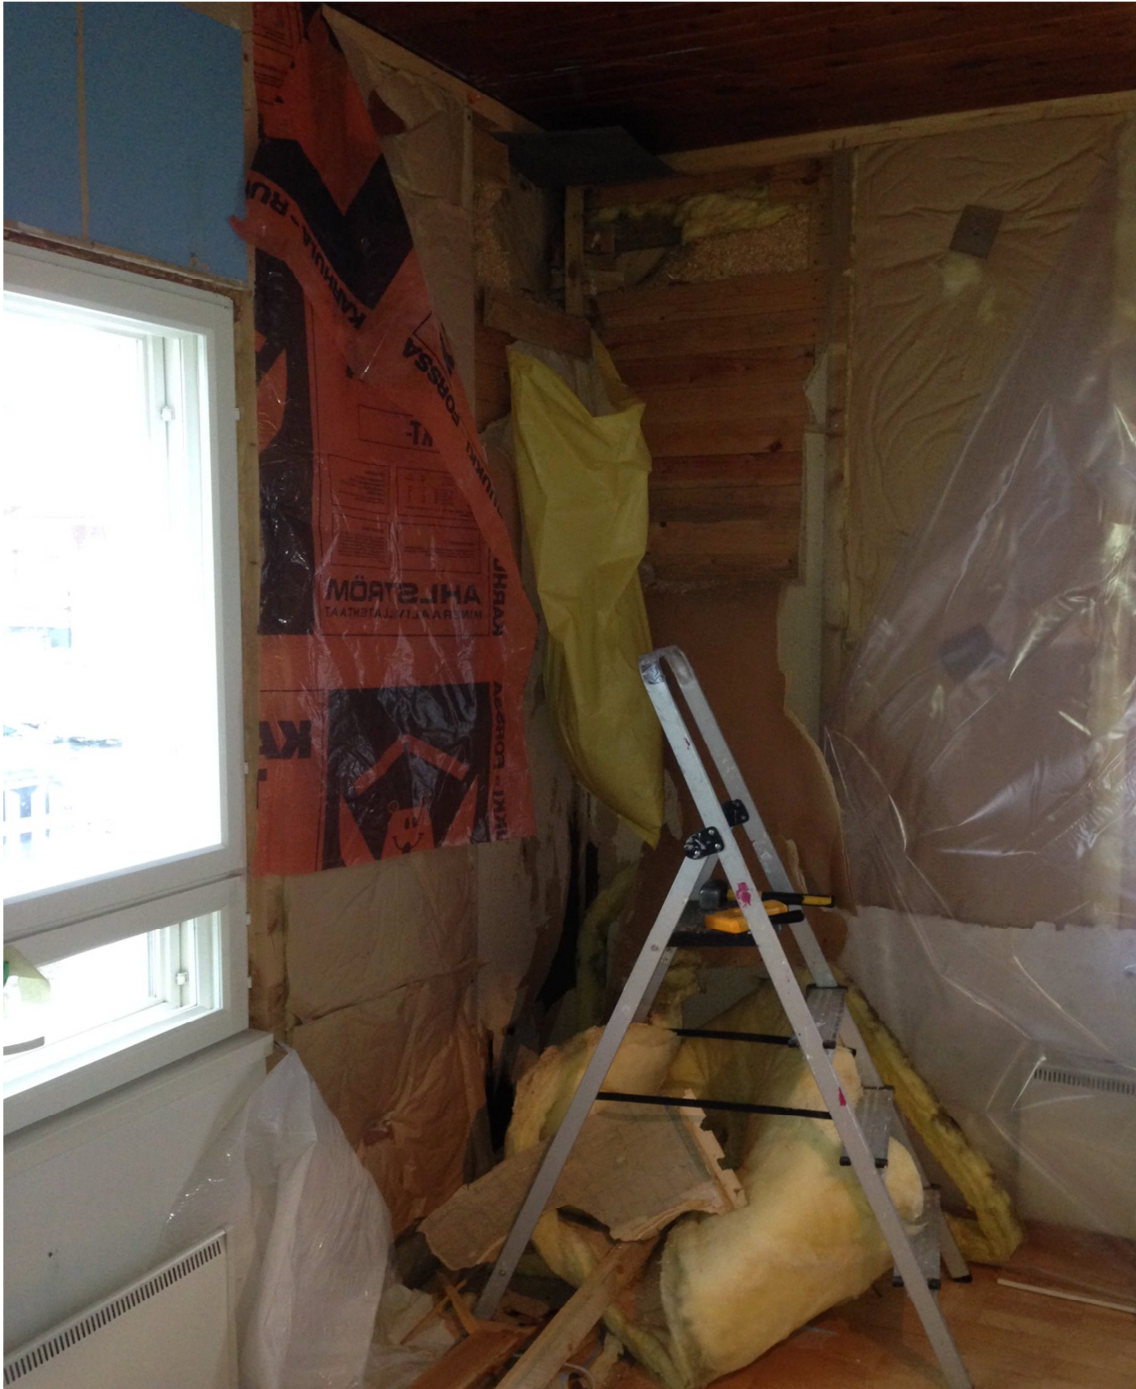
KUVA 9. Vääristä materiaaleista huolimattomasti tehty höyrynsulku

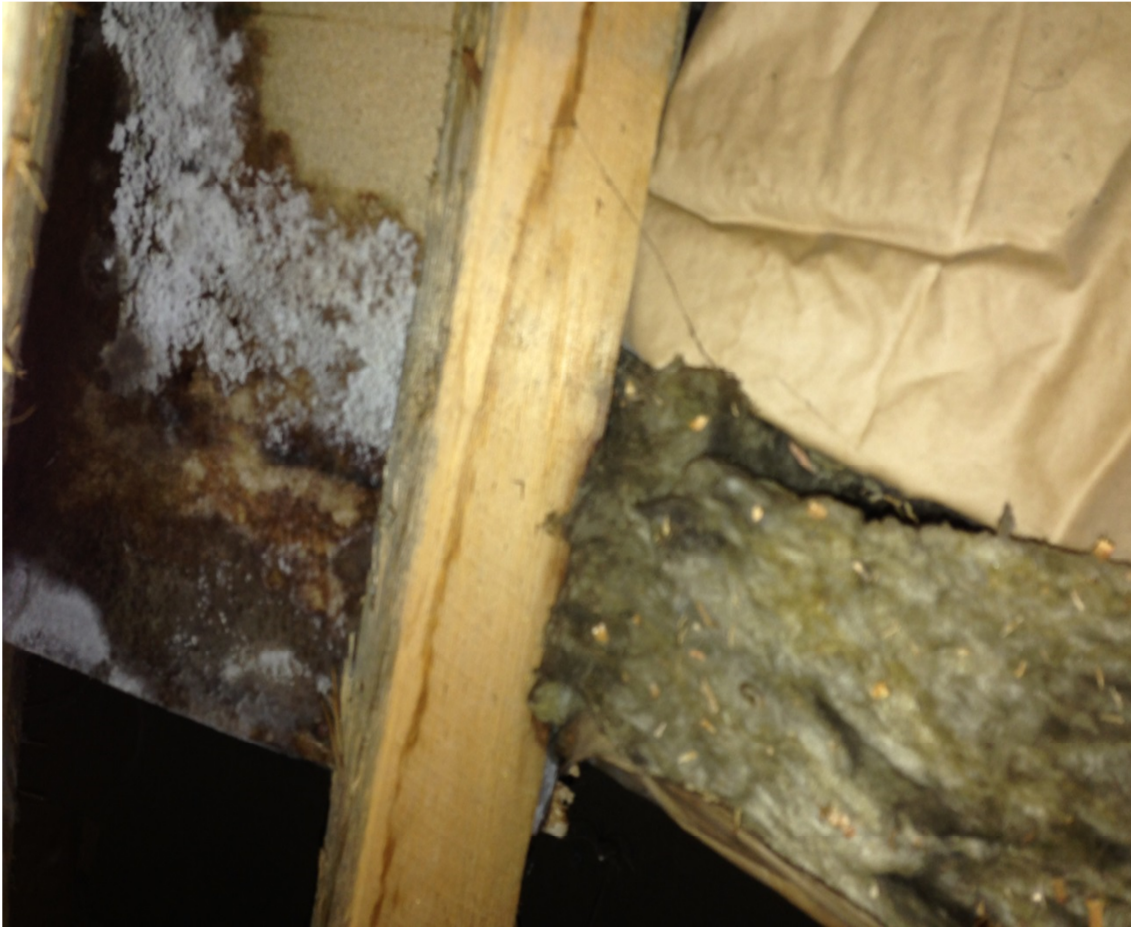
Ainoastaan rakennuksen sivu-ullakoiden kohdalla rakenteet saatiin tarkistettua siten, että suunnittelu oli mahdollista. Sivu-ullakoissa on eristeenä vanhalla puolella sahanpuru ja laajennusosalla mineraalivilla. Sivu-ullakoista otettujen materiaalinäytteiden perusteella eristeissä on mikrobivaurioita. Kosteusvauriot sivu-ullakoissa johtuvat pääasiassa kattovuodoista, tuuletuksen puutteesta ja alapuolen huonosta höyrynvastuksesta. Kuvassa 15 esitetään rakennuksen sivu-ullakosta löytynyttä mikrobivauriota.

KUVA 15. Mikrobivaurioituneita eristeitä sivu-ullakoissa

Korjaustyössä kaikkien sivu-ullakoiden eristeet poistetaan ja kantavat rakenteet tarkastetaan. Kantavissa rakenteissa olevat mikrobivauriot voidaan puhdistaa mekaanisesti, ellei niissä ole lahoa. Sivu-ullakoissa on hyvin tilaa eristeille, joten sinne asennetaan 500 mm:n kerros puhallusvillaa. Uuden rakenteen U-arvo on 0,0810 W/m²K ja vaatimus oli 0,09 W/m²K.
