# 1990-LUVUN PARITALON KUNTOARVIO KORJAUS- EHDOTUKSINEEN

TEKIJÄ: Anna-Tuulikki Siikanen

## KUNTOARVIORAPORTTI

24.2.2015

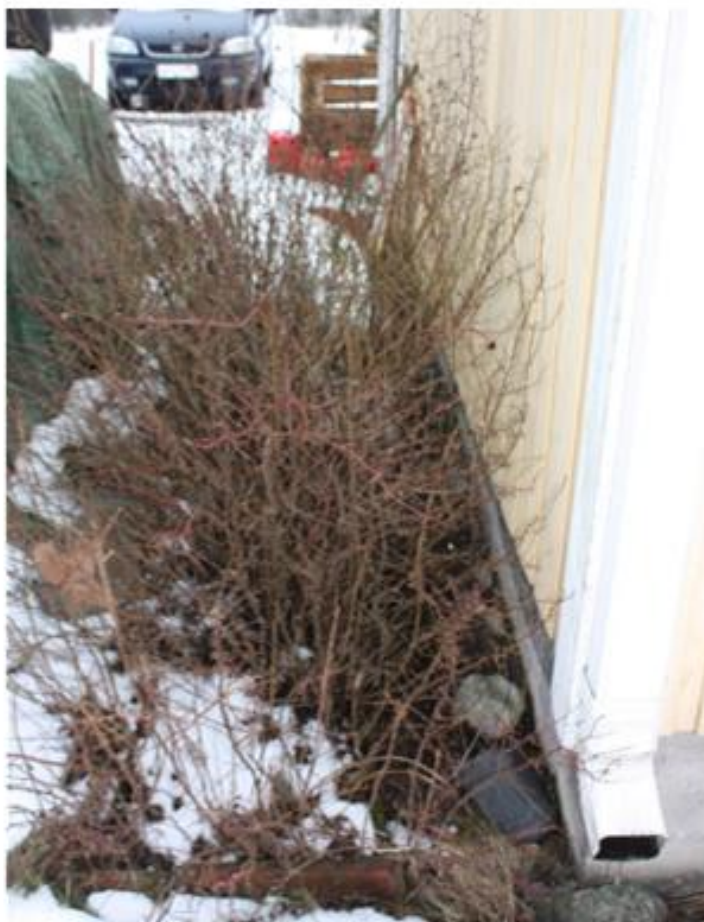
KUVA 1. Istutuksia lähellä talon vierustaa (Siikanen 2015.)

Pihatiet ovat hiekka/kivituhkapintaisia. Piha-alue on pääosin nurmipintainen, sekä pääsisäänkäynnin, että takaoven edessä on betonilaattoja. Rakennuksen vierustalla on useita istutuksia ja kukkapenkkejä. Välimatkaa sokkeliin lähimpinä olevilla istutuksilla on noin 300 mm – 400 mm. Osaa sokkeliä kiertää kiveys, joissain paikoissa nurmikko kasvaa seinän vierustalla. Maanpinnan viettoa rakennuksen viereltä ei kaikkialta voinut tarkastushetkellä nähdä lumipeitteen vuoksi. Näkyviltä osin maanpinnan vietto on rakennuksesta poispäin.

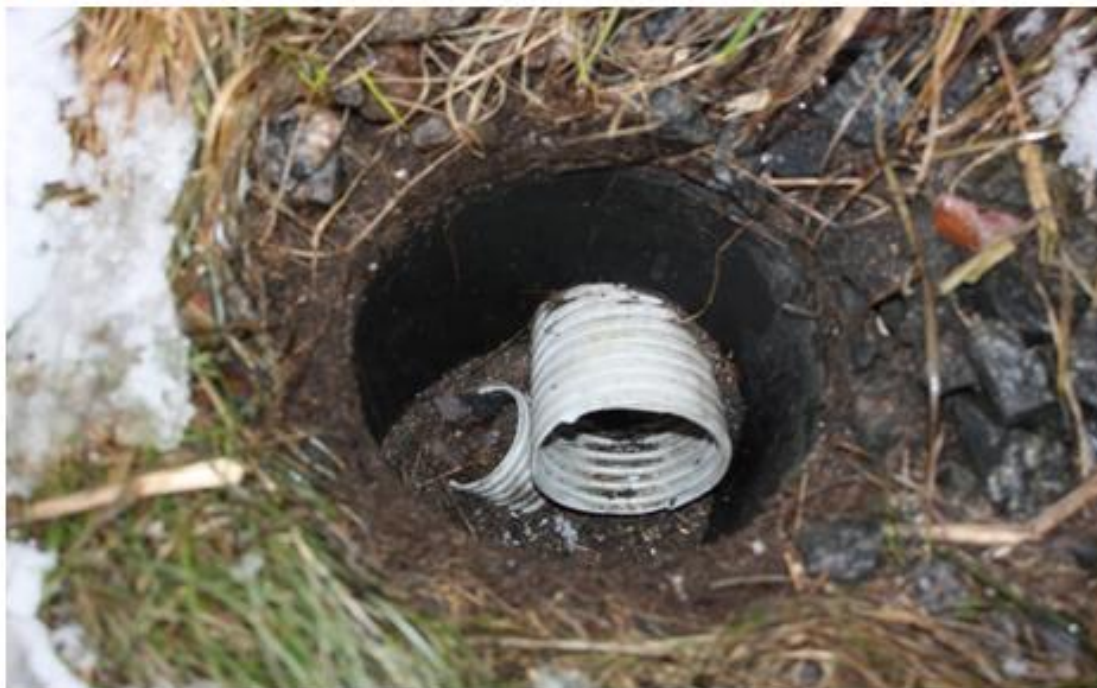
KUVA 2. Sadevesikaivoissa on hiekkaa ja muita roskia (Siikanen 2015.)

Sadevedet johdetaan sadevesikouruja ja syöksytorvia pitkin sadevesijärjestelmään. Sadevesikourujen kiinnitykset repsottivat paikoin. Kunto on silmämääräisesti muuten hyvä, ei ruostetta. Kouruissa on puiden lehtiä. Nurkilla olevien sadevesikaivojen puhtaus vaihtelee, osassa on runsaasti hiekkaa. Kaikki kaivoista eivät vedä kunnolla, päällä on jäätä.

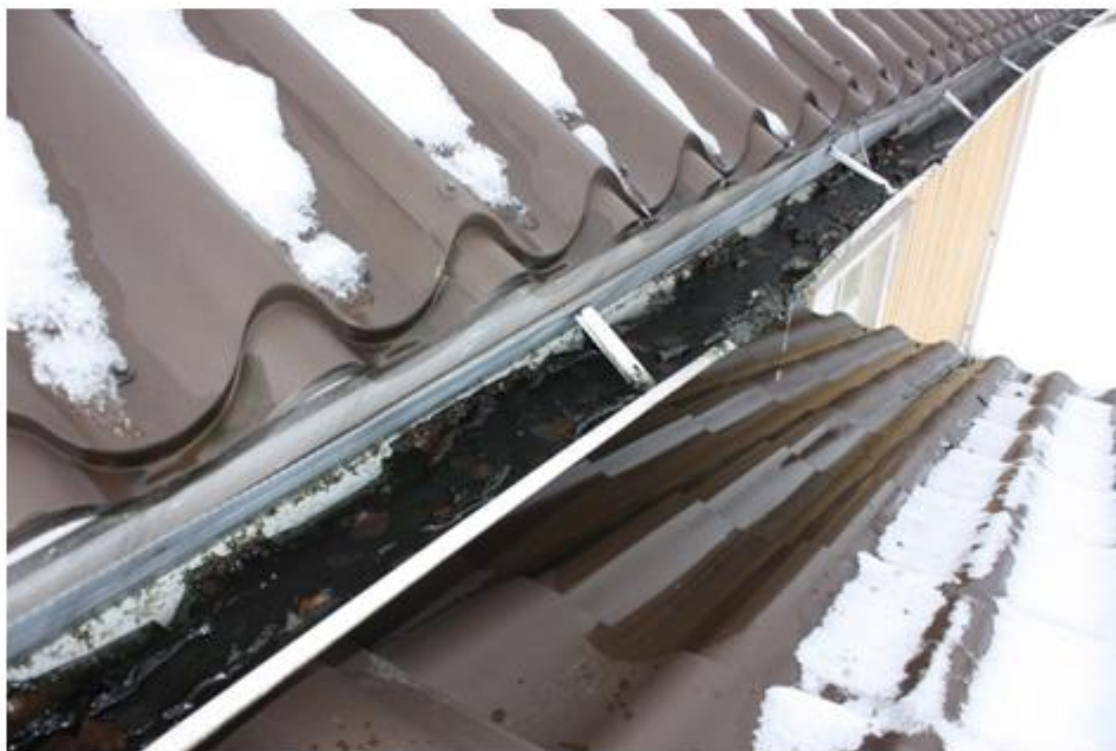
KUVA 3. Sadevesikouruja ei ollut puhdistettu lehdistä (Siikanen 2015.)

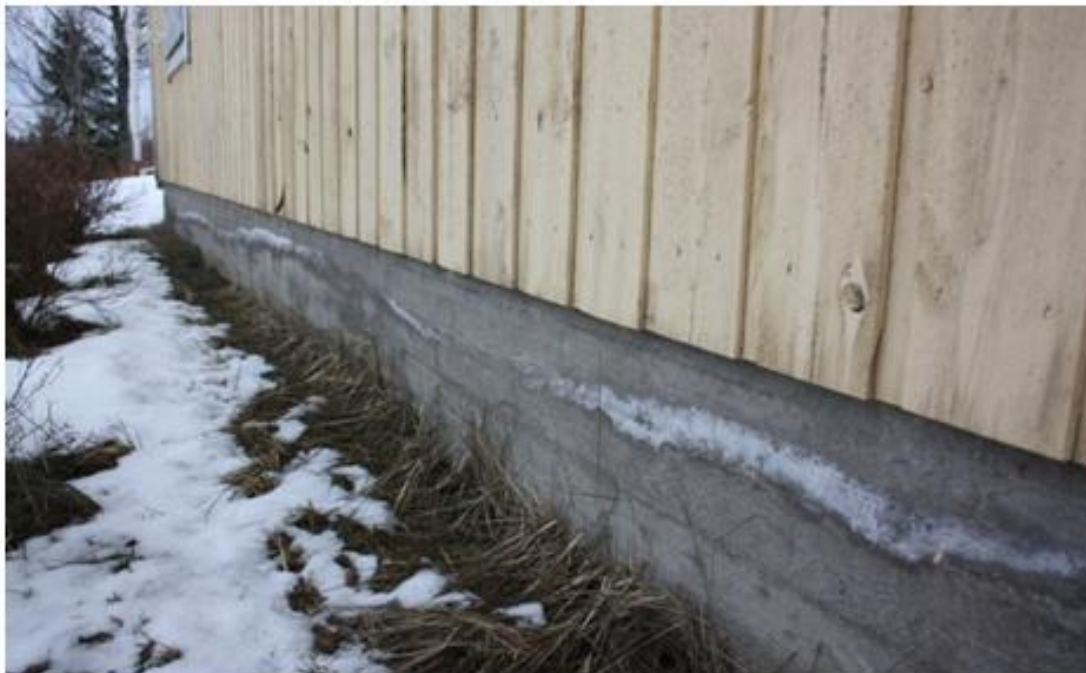
KUVA 4. Kalkkihärmää sokkelissa (Siikanen 2015.)

Rakennuksen perustukset ovat teräsbetonia, sokkeliä ei ole pinnoitettu. Perustuksena toimii 400 mm x 800 mm perusmuuri, rakennuspiirustusten mukaan perustamissyvyys on 500 mm. Vedeneristystä ei rakennuskuvissa näy, eikä paikanpäältä sitä pysty todentamaan. Sokkelin pinnassa näkyy paikoin kalkkihärmää, ja kosteuden nousua näkyy rakenteessa. Sisäänkäyntien perustukset ja portaat ovat myös teräsbetonirunkoiset. Sokkelin korkeus ja peruslaatan korkeusasema ovat kaikkialla riittäviä maanpintaan nähden eli yli 300 mm. Asuinrakennuksen sokkelissa näkyy parissa paikkaa pieniä halkeamia. Muottilautojen nauvoja jäänyt paljon sokkeliin ympäri rakennusta.

*Sokkeliin tulisi tehdä silmämääräinen tarkastus säännöllisin väliajoin, jossa todetaan mahdolliset halkeamat ja sortumat sekä pinnoitteen kunto. Rakenteen kosteutta ja kalkkihärmän esiintymistä tulee seurata ja tarkkailun pohjalta esiin tulleet epäkohdat tulee korjata. Betoniteräkset tulee käsitellä ruosteenestolla ja muottilautojen naulat poistaa ennen laastipaikkausta ja sokkelin pinnoitusta. Vedeneristyksen lisääminen sokkeliin on suotavaa esim. salaoja- ja sadevesijärjestelmien uusimisen yhteydessä.*

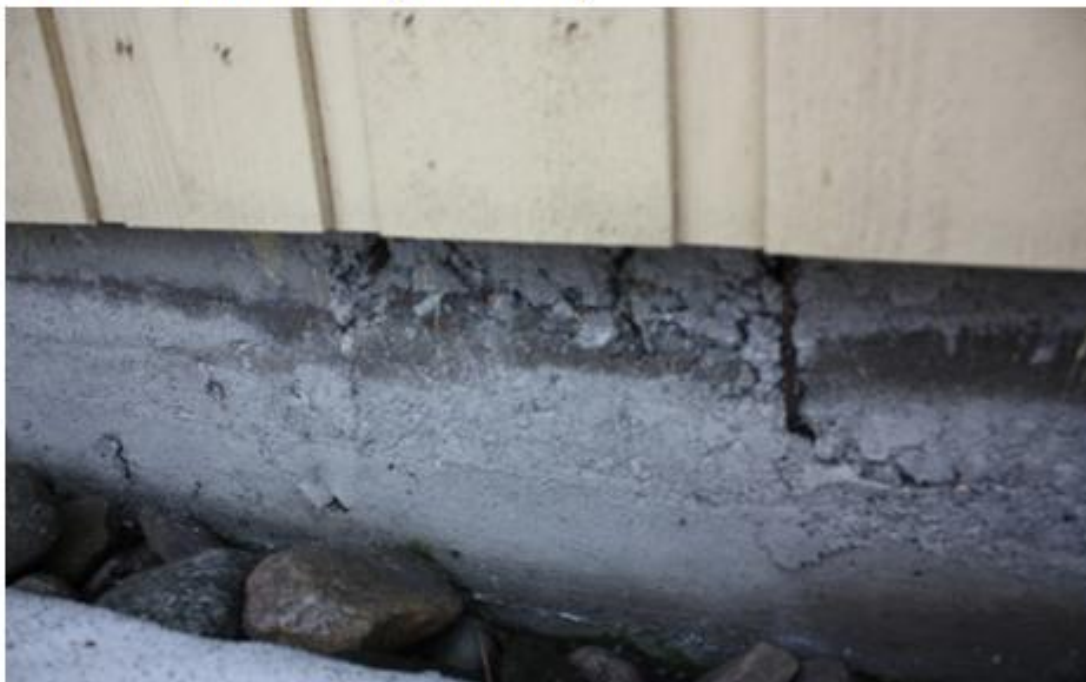
KUVA 5. Kattilahuoneen sokkelin rakenneteräkset näkyvillä (Siikanen 2015.)

*Kattilahuoneen sokkelinhalkaisun eristys voi olla kosteusvaurioitunut. Kuvissa oleva valesokkeli on riskirakenne ja rakenteen kunnon selvittämiseksi täytyisi tehdä lisätutkimuksia. Puurungon alajuoksu ei kuitenkaan mukaan ole lähellä maanpintaa.*

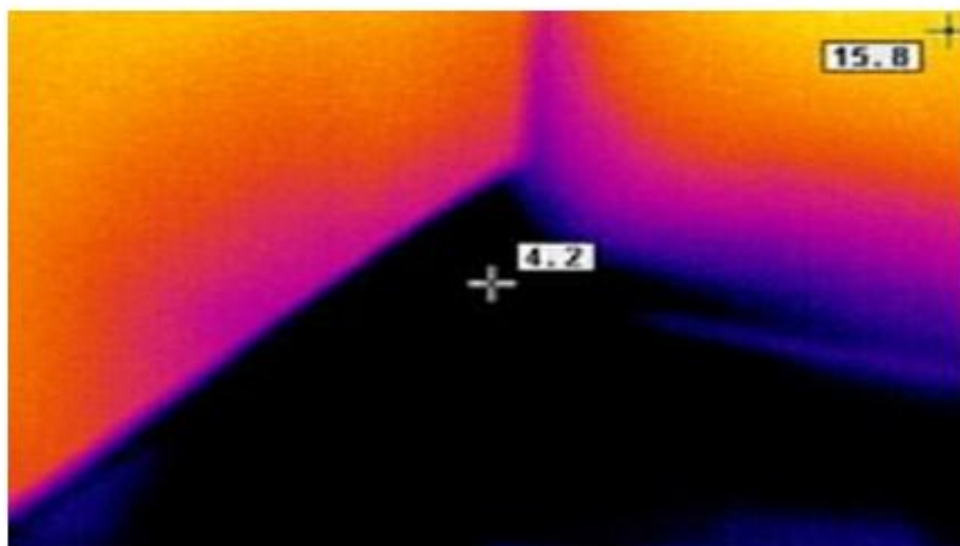
KUVA 10. Huoneisto 2:n toimistosta ulkonurkka (Siikanen 2015.)

Huoneisto 2:n toimistohuone on viileä ja huoneessa on havaittavaa vedontuntua ulkonurkasta. Lämpökameralla kuvatessa toimistohuoneen ulkonurkka näytti huolestuttavalta. Lämpötilaeroa seinällä olevan pisteen ja nurkkapisteen välillä oli runsaat 10 astetta. Kaikissa muissakin rakennuksen nurkissa oli havaittavissa lämpövuotoja aistinvarisesti ja lämpökameralla kuvaten, mutta arvot eivät olleet yhtä pahoja.

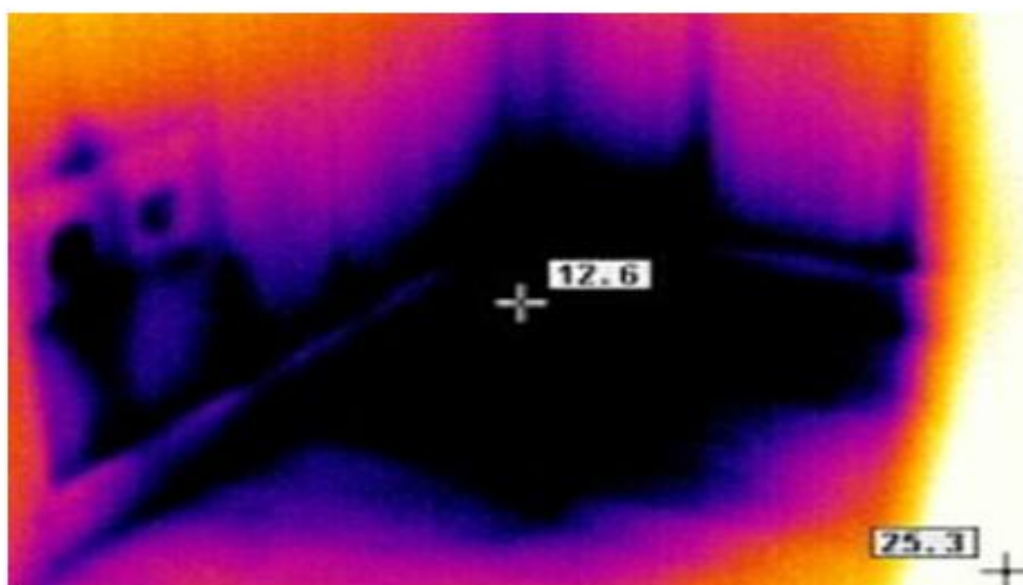
KUVA 11. Huoneisto 1:n yläkerran pienempi parvekkeellinen makuuhuone (Siikanen 2015.)

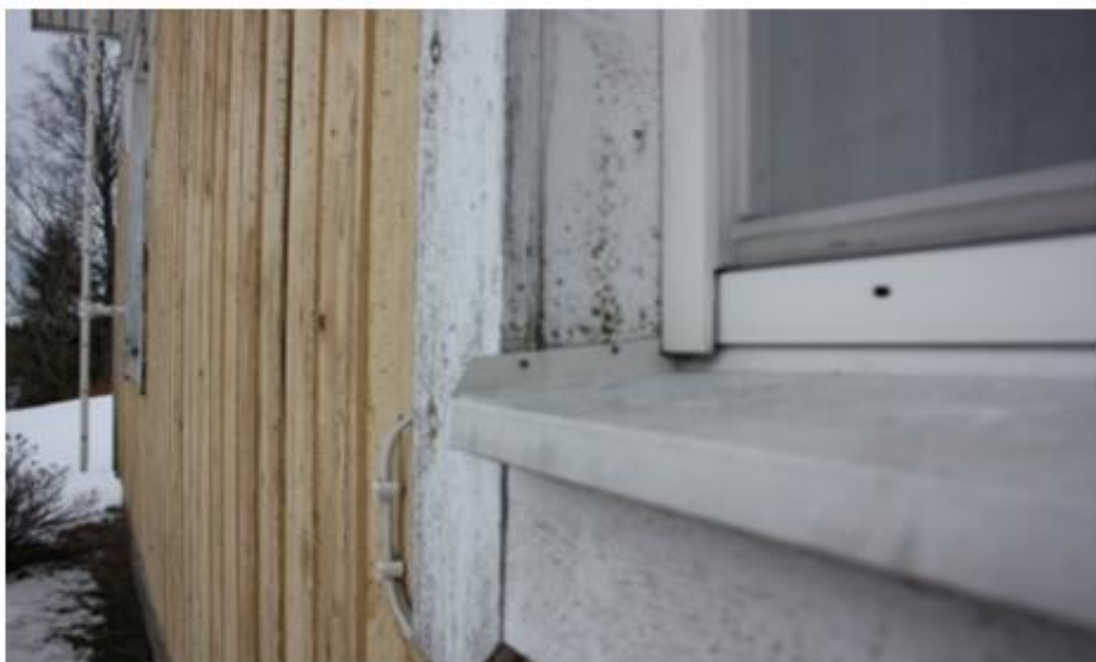
KUVA 12. Ikkunan vesipellitys (Siikanen 2015.)

Ulkoseinillä sijaitsevat ikkunat siistikuntoisia. Ikkunanpellitykset viettävät ikkunasta pois päin, mutta kallistus ei ole paikoin riittävä. Ei havaittuja kosteusjälkiä. Huoneisto 1:n olohuoneen ikkuna vetää rajusti. Osa ikkunoista on jäykähköjä avattaessa.

*Ikkunoiden tiivisteitä pitää vaihtaa vedon tunteen vähentämiseksi. Kattoikkunoiden vaurioiden syyt tulee selvittää ja tehdä vaadittavat toimenpiteet rakenteiden kunnossa säilymisen kannalta. Huoltomaalaus ikkunoille tehdään tarvittaessa ulkopuolella 5-15 vuoden ja sisäpuolella 8-15 vuoden välein. Ikkunoiden tiivisteet kestävät 3–12 vuotta.*

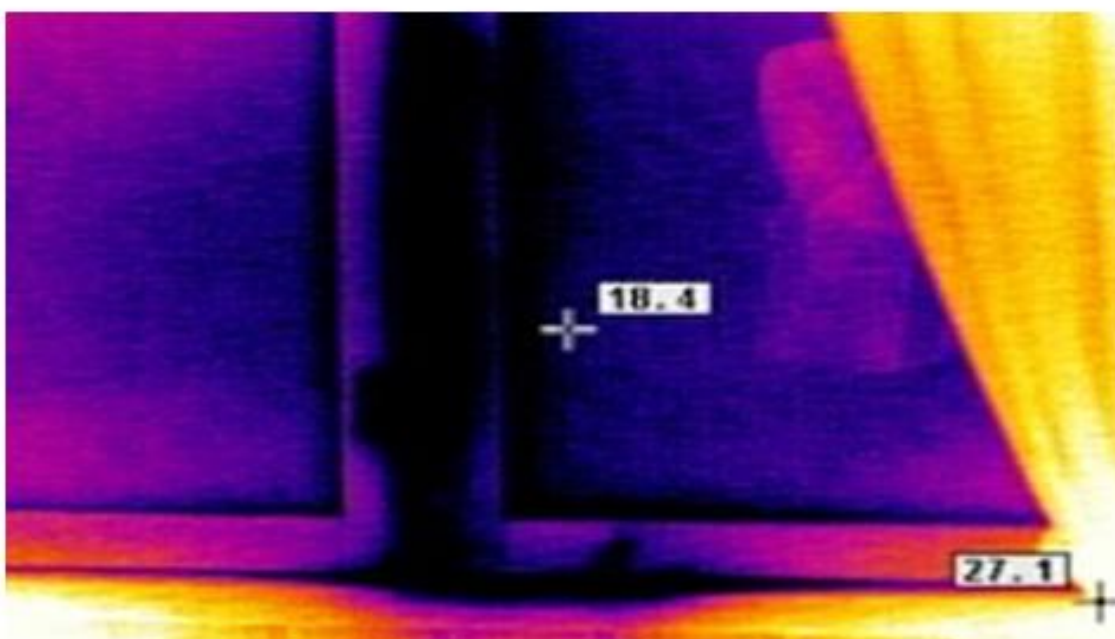
KUVA 13. Ikkuna vuotaa tiivisteistään (Siikanen 2015.)

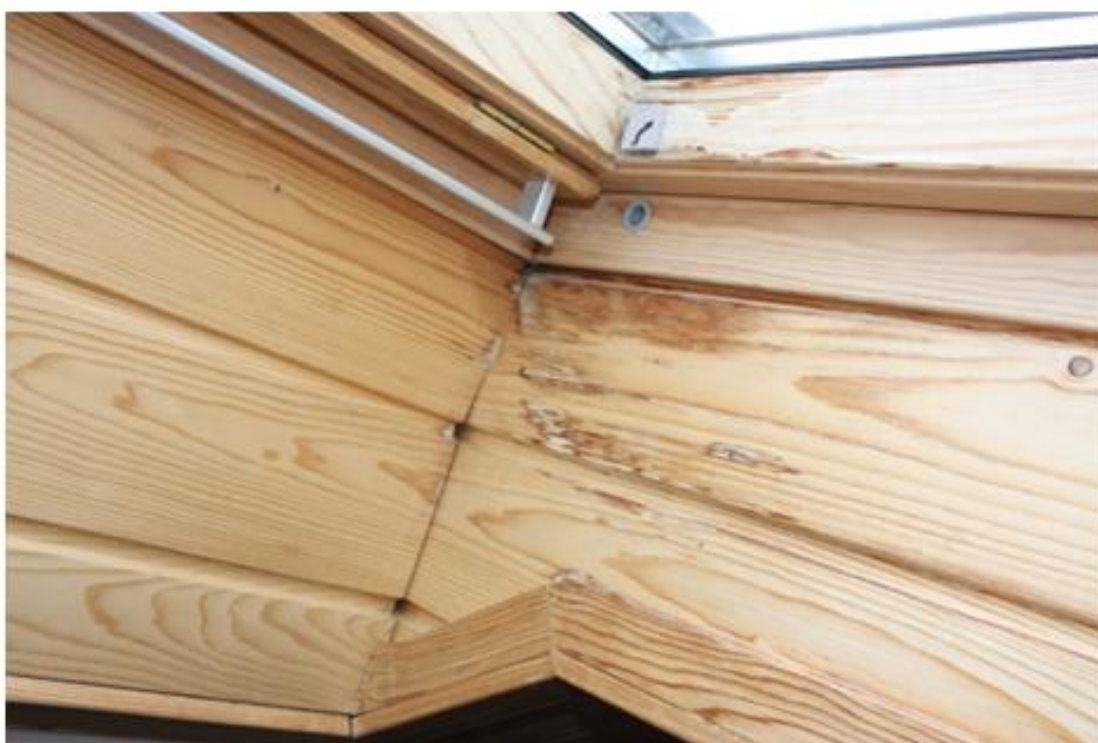
Rakennuksessa on kaksi kattoikkunaa huoneisto 1:n puolella. Kattoikkunoiden sisäpuolinen lakkapinta on hilseillyt rajusti. Rakenteessa ei havaittavaa kosteutta, vaikka ulkona satanut monta päivää. Kattoikkunan läpiviennin pellitys pienemmässä makuuhuoneessa on rikkonainen. Vesi ja lumi pääsevät suoraan alapuoliseen rakenteeseen. Tuuletusräppänän tiivisteestä on irronnut palasia.

KUVA 14. Kattoikkunan vaurioita (Siikanen 2015.)

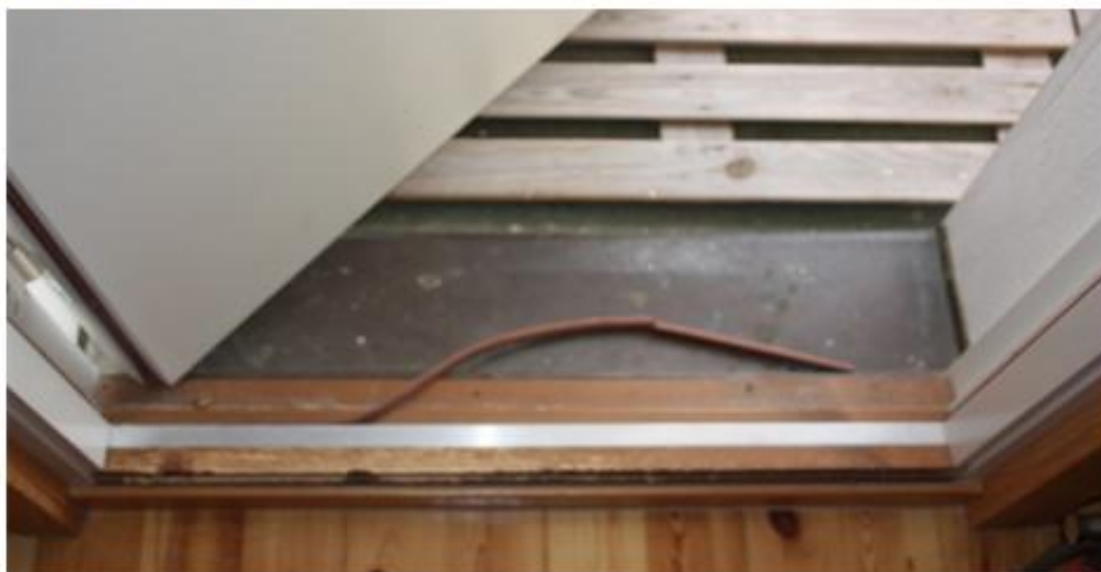
KUVA 15. Parvekeoven tiiviste on hapristunut ja osittain irronnut (Siikanen 2015.)

Parvekeovet toimivat normaalisti ja lukitukset pelaavat. Huoneisto 1:n pienemmän parvekkeellisen makuuhuoneen oven tiivisteet ovat osittain irronneet. Alaosasta tuntuu vetoa ja lämpökameralla kuvattaessa pistelämpötila on raja-arvojen alapäässä.

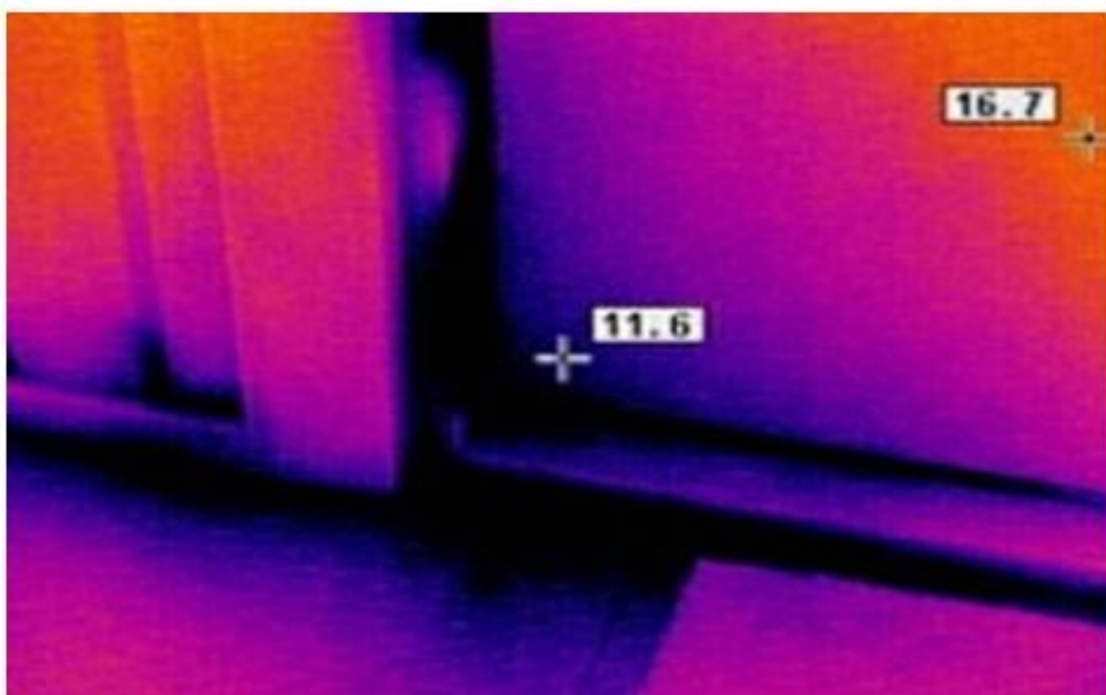
KUVA 16. Lämpökameran kuvasta näkee, että parvekeoven kohdalla on lämpövuotoa (Siikanen 2015.)

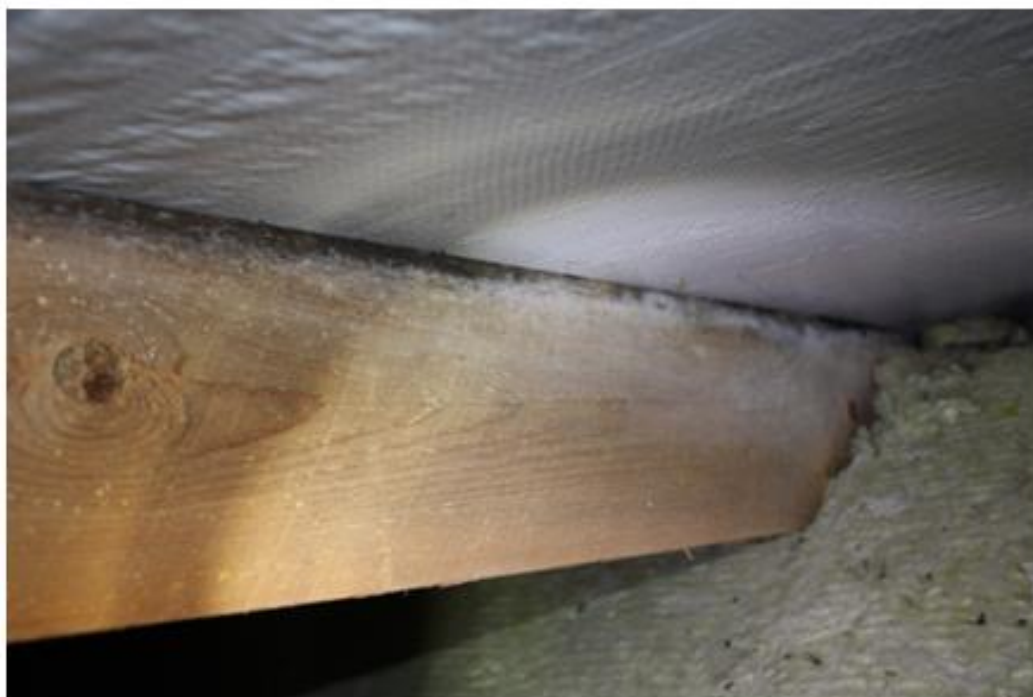
Yläpohja ei tuuletu ollenkaan lappeensuuntaisen katon kohdalta eli melkein koko talon pituudelta (liite 16). Kattotuoleissa on alkanut näkyä kosteusjälkiä. Yläpohja korjataan vaihtoehdossa 1 kuvan 8 mukaisesti ja samalla parannetaan vinon osuuden U-arvoa 0,205 W/m<sup>2</sup>K (liite 19) arvoon 0,15 W/m<sup>2</sup>K. Työ aloitetaan vinon sisäkaton verhouksen purkamisella ja poistamalla mineraalivilla vinolta osuudelta. Vaurioituneet kattotuolit käsitellään homepesulla. Kattovasojen kylkeen naulataan 50 mm x 50 mm rima, jota vasten saadaan eristelevyt asennettua. Rimoja vasten tulee SPU AL/R Runkolevy 100. Levy asennetaan paikoilleen polyuretaanivaahdolla. Alapuolelle asennetaan SPU AL 50 -eriste. Eristeiden saumat vaahdotetaan ja polyuretaanivaahdo pitää eristeet paikoillaan sekä tiivistää saumakohdat. SPU-eristeillä ei tarvita erillistä tuulensuojaa tai höyrynsulkua, joten rakenne ei kasva alkuperäisestä. Rakenteeseen jää tuuletusväliä 50 mm. SPU-eristeille tämä 50 mm tuuletusväli on riittävä, vaikka vaatimuksena onkin 100 mm. Työ tehdään sisäpuolelta, joten korjaustyössä huomioitavaa on huolellinen pölynhallinta. Etuna tässä on, että vesikatto on hyväkuntoinen ja sitä ei tarvitsisi alkaa purkaa.

KUVA 18. Kattotuolin pintaan on päässyt tiivistymään kosteutta, joka on aiheuttanut rakenteeseen vaurioita. Rakenne ei pääse tuulettumaan asianmukaisesti (Siikanen 2015.)

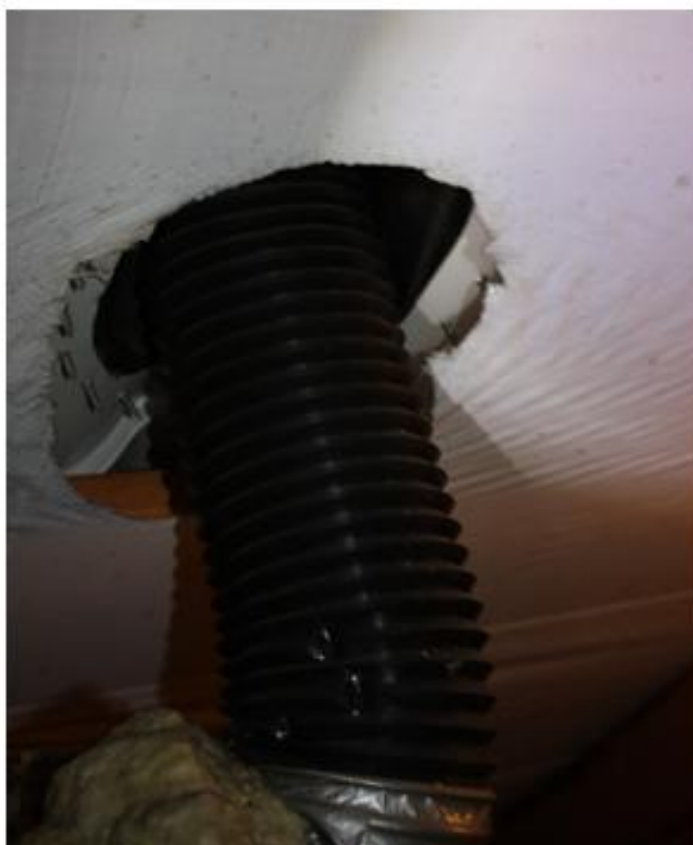
Yläpohjassa olevat IV-läpiviennit ovat osittain huonosti eristettyjä. Läpiviennit eivät ole aluskatteen osalta tiiviitä. Aluskate menee juuri seinälinjan yli. Huoneistojen välillä ei palokatkoa.

KUVA 19. Läpiviennin eristyksen puutteita (Siikanen 2015.)

*Läpivientien eristykset tulee tehdä huolella, jotta niihin ei pääse tiivistymään kosteutta. Aluskate tulee korjata ehjäksi läpivientien kohdilta, jottei mahdollisesti aluskatteelta valuva vesi pääse vaurioittamaan eristeitä ja rakenteita.*

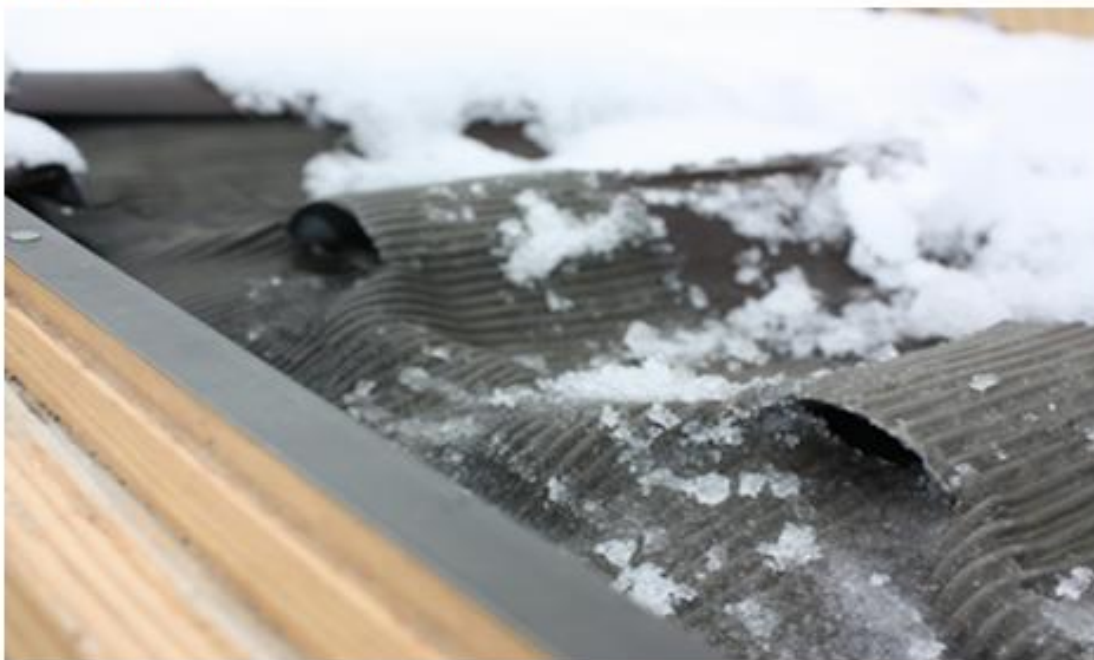
KUVA 20. Kattoikkunan läpiviennin pellit ovat vaurioituneet (Siikanen 2015.)

Vesikattopelti on hyväkuntoinen. Ylösnostot ja jiirit ovat kunnossa. Läpiviennit ovat siistejä lukuun ottamatta toista kattoikkunan läpivientä. Kulkusillat ja tikkaat kunnossa. Lumiesteitä ei ole.

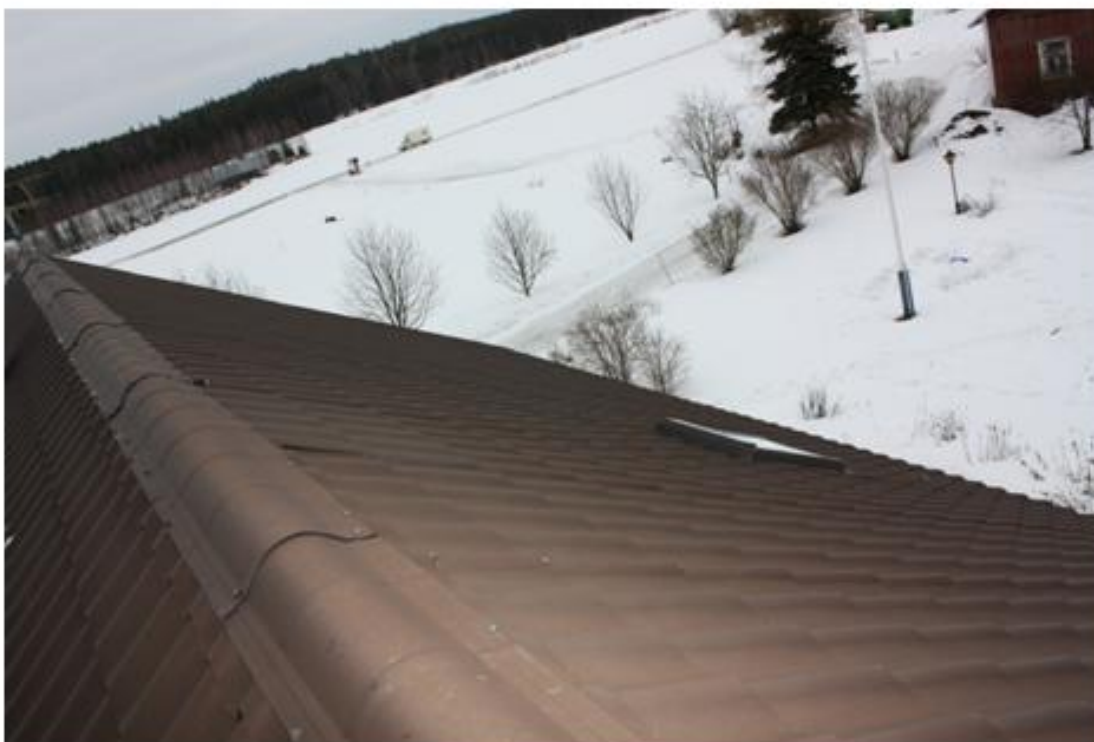
KUVA 21. Katteelta puuttuvat lumiesteet ovat turvallisuusriski (Siikanen 2015.)

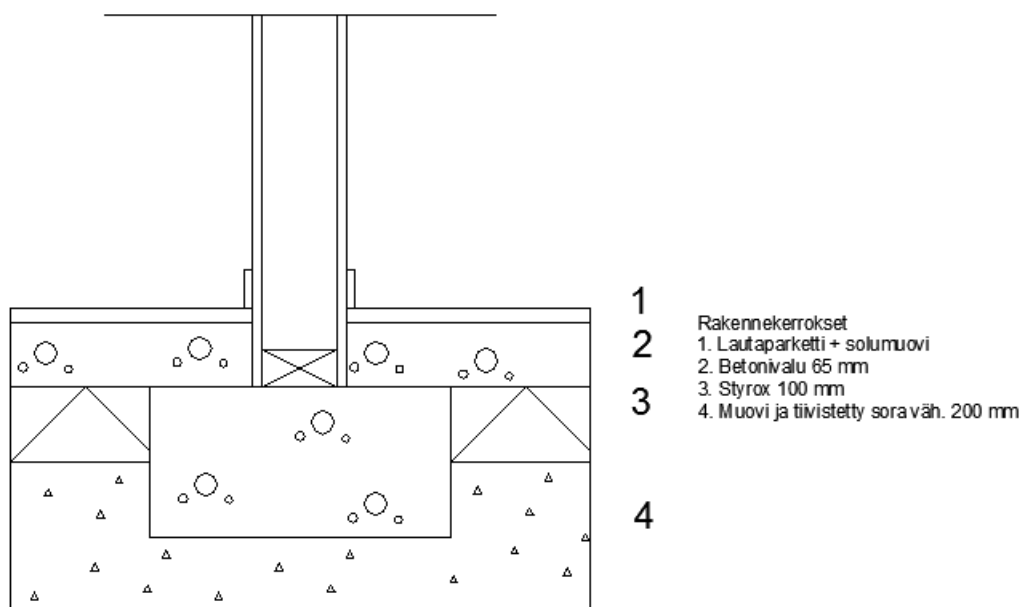
## LIITE 16. KANTAVA VÄLISEINÄ NYKYÄÄN

*Puurakenteen jäädessä valun sisään kosteus voi aiheuttaa rakenteelle vaurioita. Mahdollisesti syntyvät mikrobivauriot voivat aiheuttaa sisäilmaongelmia ja terveydelle vaaraa. Jos puu on kosteuden kanssa tekemisissä, lahoava puuaines voi heikentää rakenteen kantavuutta.*

- Alapuu ja seinälevytys lattiapinnan alapuolella
- Maaperästä nouseva kosteus voi vahingoittaa rakennetta
- Rakenne voi olla riski sisäilman laadulle
