PERUSKORJAUSKOHTEEN TOTEUTUSVAIHTOEHTO- JEN ARVIOINTI TUTKI- MUSTEN JA KATSELMUS- TEN PERUSTEELLA

3 SUONENJOEN UIMAHALLI

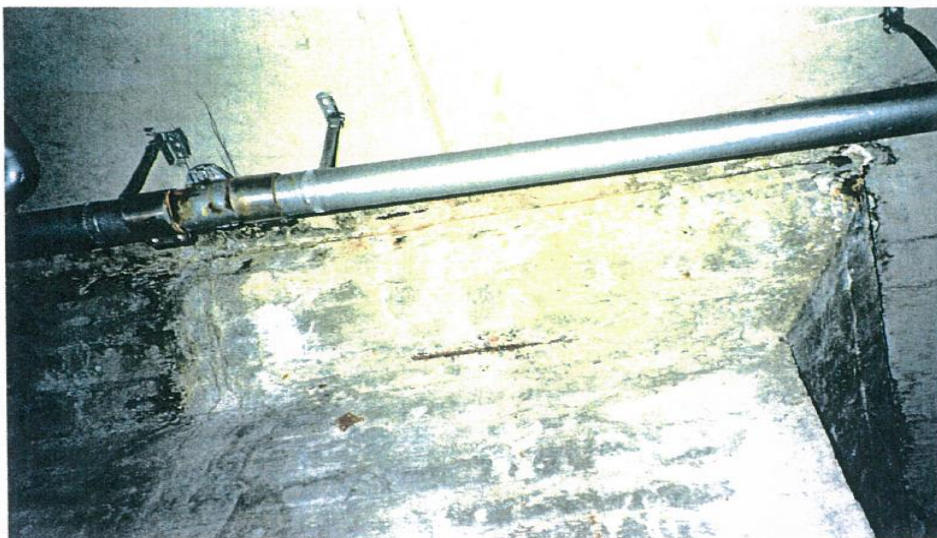
Kuva 9. Lasten altaan konsolissa on rakennevaurioita.

Kuva 1. Lastenaltaan kulma (Insinööritoimisto Raimo Hämäläinen Oy 1995, 25)

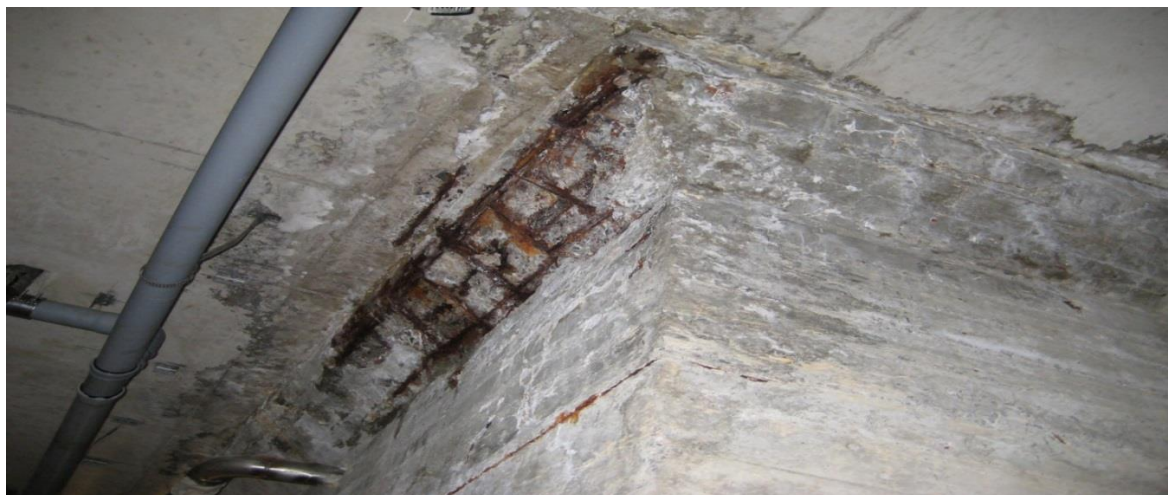
Kantavia liimapuurakenteita ja teräsbetonirakenteita tutkittiin 2014 vuoden alussa. Kuvassa 2 näkyy pahiten vaurioitunut lastenaltaan kulma kuvattuna 2014. Rakennukseen tehtiin samalla haitta-

ainekartoitus. Poranäytteitä pilareista otettiin yhteensä viisi (5), joista neljässä tutkittiin kloridipitoisuuksia ja yksi (1) ohuthienäyte. Kahdessa näytteessä, jotka oli otettu roiskevesialueella, kloridien määrä ylitti kriittisen arvon 0,007 %, ollen 0,15 % ja 0,11 %. Allastilan välipohjasta otettiin myös viisi (5) poranäytettä, joita tutkittiin kuten edellä. Yhdessä näytteessä ylittyi kriittinen arvo 0,007 %, tuloksen ollessa 0,16 % Altain betonirakenteista otettiin yksi (1) poralierionäyte, sekä kuusi (6) kloridinäytettä. Viidessä (5) allasrakenteiden kloorinäytteessä ylittyi kriittinen arvo. Ylittyneet arvot vaihtelivat 0,08–0,16 % välillä ja alin arvo oli 0,04 %. Kaikissa tutkituissa betonirakenteissa havaittiin betonin pintaan tiivistynyttä suolahärmettä sekä yksittäisiä pinnassa näkyviä ruostuneita teräksiä. Ohuthienäytteiden perusteella betonin runkoaine on sideainejakaumaltaan homogeenista, mutta pinnoissa epähomogeenisempaa ja harvaa tai harvahkoa. Betonien vesisementtisuhde on korkeahko, mikä heikentää betonien vesitiiveyttä. Näytteiden betoneissa ei todettu rapauttavaa halkeilua tai kiteytymätäyhteitä huokosissa. Näiltä osin betonia voidaan käyttää tarvittaessa korjausalustana. Kaikissa kloridinäytteissä havaittiin kloridipitoisuuden nousua ja muutamissa ylittävän 0,07 % raja-arvon betonin painosta. Terästen ruostuminen alkaa jos betoni on karbonatisoitunutta ja happoliulkoisten kloridien määrä on yli 0,05 % betonin painosta. Kloridipitoisuuden arvo 0,07 % betonin painosta tarkoittaa että raja-arvon ylittävissä pitoisuuksissa terästen ruostuminen jatkuu vaikka karbonatsoitumista ei olisi tapahtunutkaan. Kloridipitoisten vesivuotojen korjaus ja rakenteen kuivatus ei lopeta prosessia, vaan ruostuminen jatkuu, vaikka betoni ei olisikaan karbonatisoitunutta. Betonirakenteiden tutkimustulosten perusteella tutkijat suosittavat allasrakenteiden purkua ja uudelleen rakentamista. (Maja, Ritola ja Lehto 2014, 3–8.)

Kuva 2. Pahiten vaurioitunut lastenaltaan kulma, kuvattuna kesällä 2014 Heikki Sopanen

- Allasrakenteet ja allastilan lattiarakenne joudutaan purkamaan kokonaan todettujen vaurioiden takia.
- Allastilan vesikatto joudutaan rakentamaan uudelleen nykyaikaiseksi höyrösululliseksi rakenteeksi.
- Allastilan betonipilarit joudutaan uusimaan.
- Allastilan ulkoseinät joudutaan uusimaan kokonaan.
- Pesu- ja pukeutumistilojen pintalattiat eristeineen joudutaan uusimaan vuotojen ja lattialämmityksen uusimisen takia.
- 2011 perusparannetut saunat lattiarakenteineen joudutaan purkamaan, jos lattiassa on vastaava kerrosrakenne kuin viereisessä pesuhuoneessa.
