**SUPERKALANTERIN TELAPINNOITTEIDEN KUNNON-
VALVONTAJÄRJESTELMÄN KÄYTTÖÖNOTTO**

Tekijä	Timo-Olli Luokkanen	Vuosi	2015
Ohjaaja	Insinööri (AMK) Aslak Siimes		
Toimeksiantaja	Stora Enso Oyj		
Työn nimi	Superkalanterin telopinnoitteiden kunnonvalvontajärjestelmän käyttöönotto		
Sivu- ja liitemäärä	41

Author	Timo-Olli Luokkanen	Year	2015
Supervisor(s)	Aslak Siimes, BEng		
Commissioned by	Stora Enso Oyj		
Subject of thesis	Implementation of condition monitoring system of supercalender rolls		
Number of pages	41

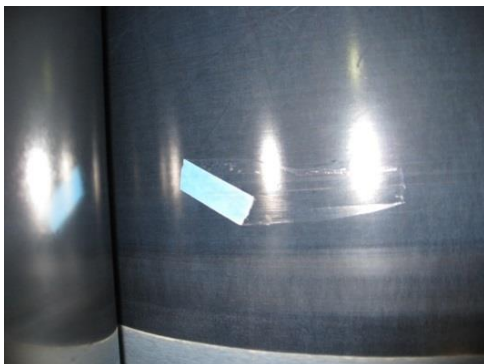
Testasimme kunnonvalvontajärjestelmän toimivuutta asettamalla sk51:n 2. positionissa olevalle paperitelalle kaksi teipinpalasta. Toinen teippi laitettiin lähelle telan hoitopuolen päätyä ja toinen teippi laitettiin keskelle telaa. Teipit asetettiin 90 asteen kulmaan toisiinsa nähden. Kalanterilla ajettiin noin viiden minuutin jakso, jonka aikana kunnonvalvontajärjestelmä ei ilmaissut teippejä odotetulla tavalla. Oletuksena oli, että korkean taajuuden huipun arvo olisi noussut, mutta näin ei käynyt. Matalan taajuuden signaalissa näkyi hieman telan muokkaantamista hoitopuolen anturilla, mutta sekään ei ollut kovin selvä. Pysäytettyämme kalanterin havaitsimme teippien lähteneen luistamaan telalla, joka näkyy kuvassa 13.

Kuva 13 Teippi SK51:n 2.position telassa

Teipin, eli värähtelyn aiheuttajan, paikan muuttuminen jokaisella telan pyörähdyksellä vaikutti oleellisesti mittaustulokseen. Järjestelmä käyttää signaalin suodatuksessa STA-menetelmää, joten teipin paikan muuttumisen myötä värähtelyn voimakkuus hävisi keskiarvostukseen. Toinen mittaustuloksiin vaikuttava asia oli teipin paksuus suhteessa telan pinnan markkeeraantumisiin. Osa pinnan markkeeraantumista oli syvyydeltään suurempia kuin teipin paksuus. Kolmas asia oli teipin osittainen painuminen telan pinnoitteeseen.

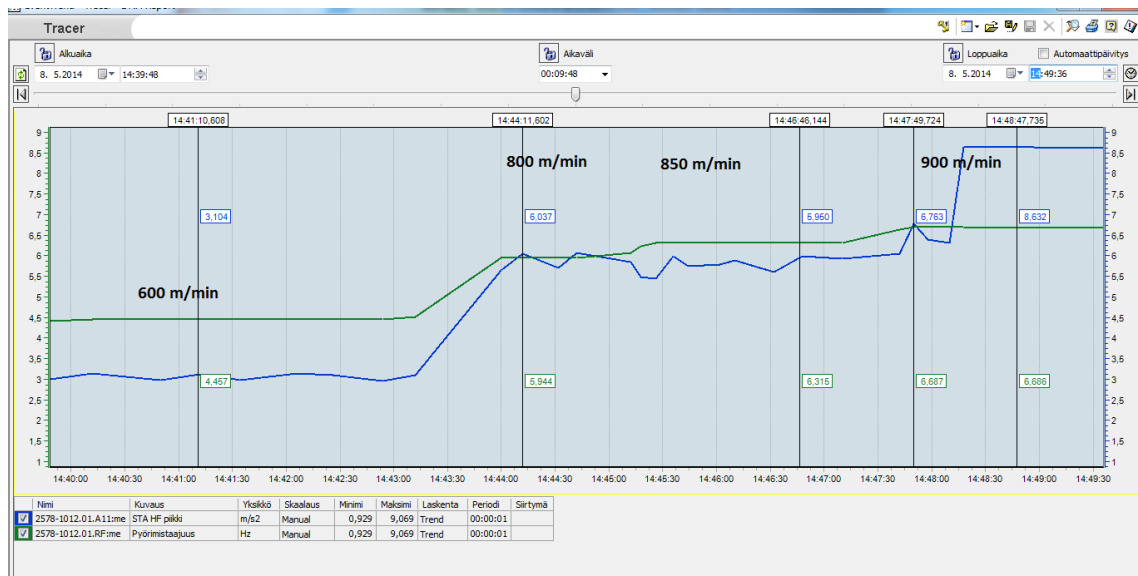
Kalanterin laitettiin ajolle nopeudella kuusisataa metriä minuutissa. Korkeantaajuuden huipun arvo nousi tasolle 3 m/s^2 . Täällä nopeudella ajoa jatkettiin kolme minuuttia. Seuraavaksi nopeus nostettiin kahdeksaansataan metriä minuutissa ja korkeantaajuuden huipun arvo nousi 6 m/s^2 . Tässä vaiheessa keskusteltiin testin lopettamisesta, mutta koska lämpökamera ei havainnut lämpötilan muutoksia, testiä päätettiin jatkaa. Tällä nopeudella ajettiin kaksi minuuttia huipun arvon pysyessä samana, minkä jälkeen nopeutta lisättiin viidelläkymmenellä metrillä minuutissa. Nopeuden lisääminen ei vaikuttanut korkeantaajuuden huipun arvon nousuun. Tässä vaiheessa testiä lämpökameralla ei havaittu lämpöti-

lanmuutoksia telalla. Kahden minuutin ajon jälkeen vauhti nostettiin yhdeksään-sataan metriin minuutissa. Vauhdin nostosta kului aikaa kaksikymmentä sekuntia, kun lämpökameralla havaittiin lämpötilan nousu telan pinnassa. Välittömästi kalanterin hoitaja laittoi koneen ryöminnälle. Samaan aikaan kunnonvalvontajärjestelmä mittasi korkeantaajuuden huipun arvoksi $8,6 \text{ m/s}^2$, joka ylitti ylemmän hälytysrajan. Myös tämä pakotti kalanterin ryöminnälle. Koneen pysähtyttyä menimme katsomaan telaa ja havaitsimme telan pinnoitteesta irronneen palasen halkaisijaltaan noin kymmenen senttimetrin alueelta. Tela vaurioitui korjauskelvottomaksi. Kuvassa 14 näkyy testin ajalta telan 1 värähtelyn suuruus sekä pyörimistaajuus.

Kuva 14 Toisen testin telan STA HF piikin arvo ja pyörimistaajuus.

Kunnonvalvontajärjestelmä toimi halutulla tavalla ja havaitsi telaan kiinnitetyn paperinpalasen jo alhaisessa nopeudessa. Värähtelyn voimakkuus oli huomattavasti alhaisempaa, kuin toimittajan arvio sen voimakkuudesta oli.

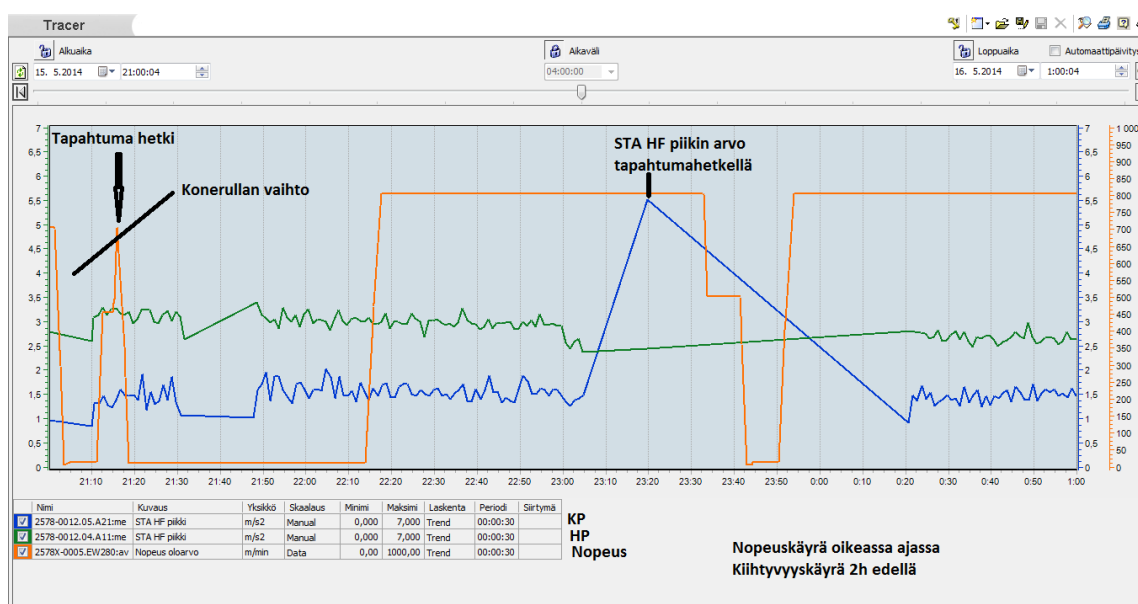
Ilman kunnonvalvontajärjestelmää telan pinnoite olisi hyvin todennäköisesti vaurioitunut, koska teippi ja paperi olivat samaa, jota käytettiin testissä kaksi.

Kuvassa 15 on trendit superkalanterin nopeudesta ja viitostelan värähtelystä käyttö- ja hoitopuolelta. Nopeus ja värähtelytrendi ovat eri ajassa johtuen järjestelmin eristä kellonajasta. Värähtelyn trendit ovat kaksi tuntia etuajassa nopeuteen verrattuna.

Kuva 15 Karviteippi tarttuneena polymeeritelaa.

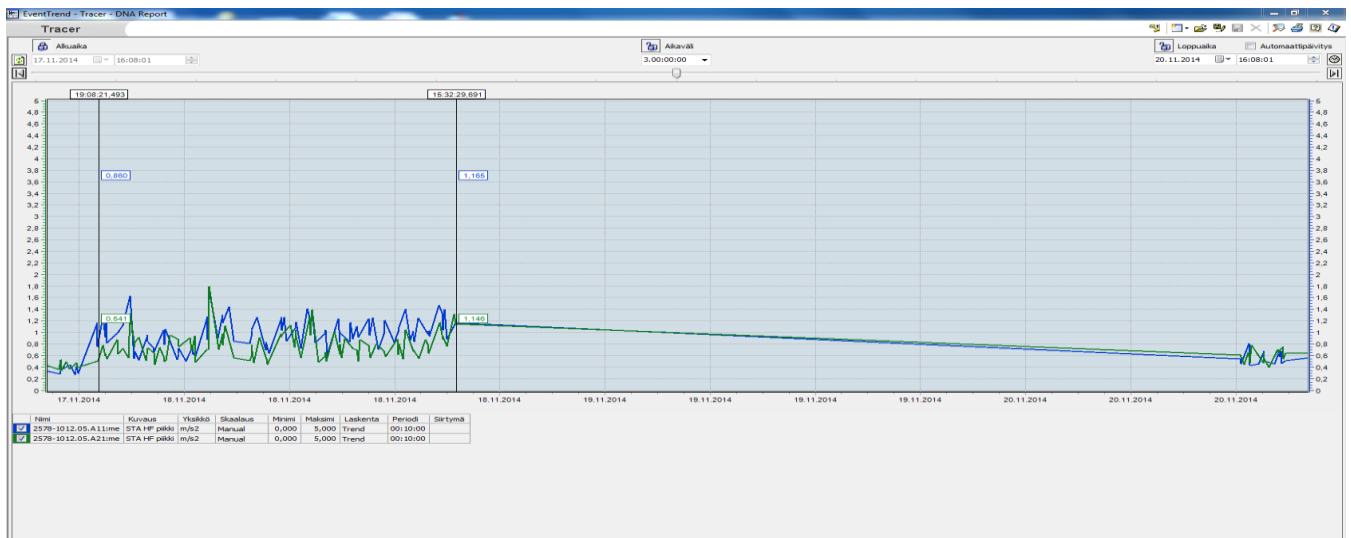
seisen telan värähtelyhistoriaa, ja siinä näkyi telalla kohonnut värähtelyn taso. Värähtely oli noussut $0,4 \text{ mm/s}^2$ tasolta $1,0 \text{ mm/s}^2$ tasolle. Kalanterille oli ajettu noin vuorokausi kohonneella värähtelyn tasolla ja ilmeisesti liimaknööli oli ollut koko tämän ajan kiinni telassa. Prosessinhoitaja oli irroittanut liimaknöölin telasta, eikä sillä kohtaa näkynyt telassa jälkeä, kun tarkastelin sitä seuraavana päivänä.

Liimaknöölin aiheuttaman värähtelyn taso on sen verran pieni, että se menee telojen ominaisvärähtelyn haarukkaan. Kuvassa 16 näkyy liimaknöölin aiheuttamat muutokset värähtelyssä.

Kuva 16 Värähtelyn trendi SK52 positio 5, liimaknöölistä aiheutuneet muutokset.

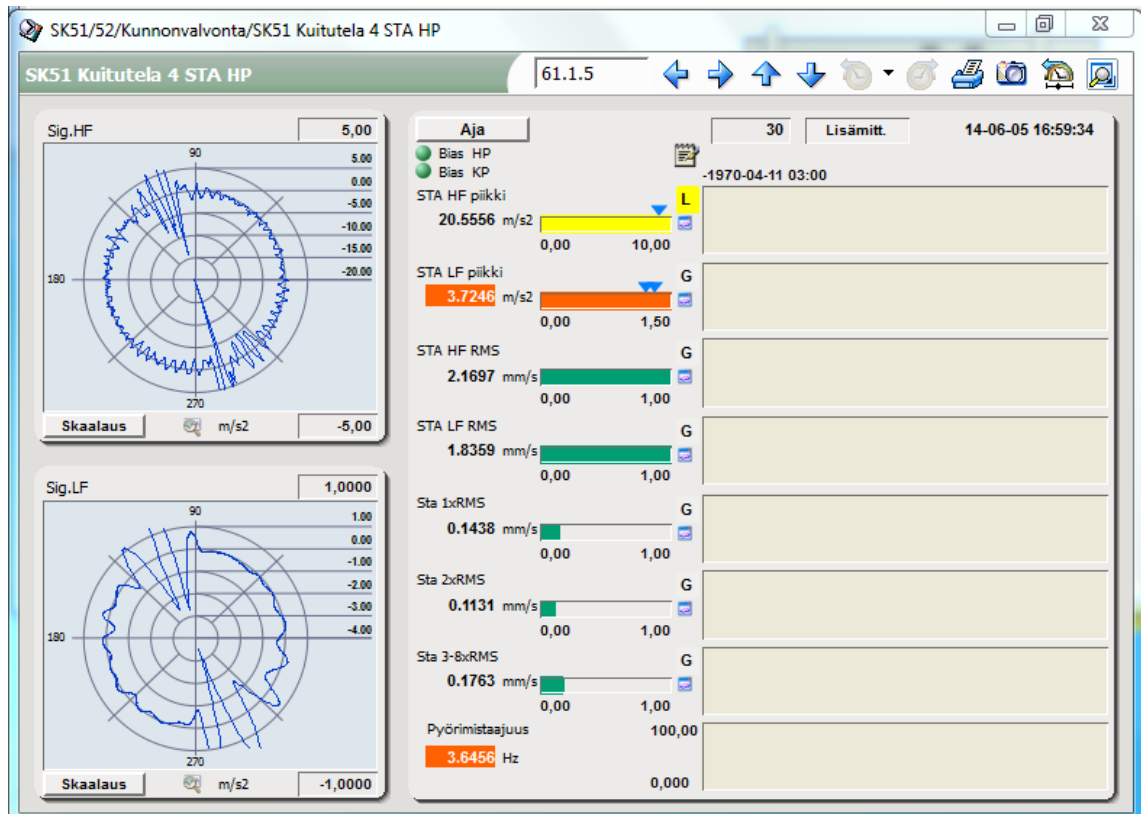
Kunnonvalvontajärjestelmä mittasi superkalanterin 51 position neljä telan hoitopuolen päästä kiihtyvyyden piikin arvoksi $20,5 \text{ mm/s}^2$. Tämä arvo ylitti kalanterin pysäytyksen aiheuttavan rajan. Prosessinhoitajat menivät tarkastamaan telaa ja havaitsivat sen litistyneen hoitopuolen päästä. Litistymisen syyksi todettiin se, että telapatteri oli mennyt vinossa kiinni ja hoitopuoli oli mennyt kiinni ennen käyttöpuolta aiheuttaen telan litistymisen.

Ilman kunnonvalvontajärjestelmää telalla olisi todennäköisesti ajettu, ja se olisi aiheuttanut muokkaantumista myös muille teloille. Kuvassa 17 näkyy hyvin, kuinka kunnonvalvontajärjestelmä piirtää kuvan telan muodosta sen päästä katsottuna.

Kuva 17 Telan 4 hoitopuolen värähtelyn mittaustulokset.
