■ OPINNÄYTETYÖ - AMMATTIKORKEAKOULUTUTKINTO
TEKNIIKAN JA LIIKENTEEN ALA

1970-LUVUN PIENTALON KORJAUSSUUNNITELMA

TEKIJÄ/T: Vesa Miettinen

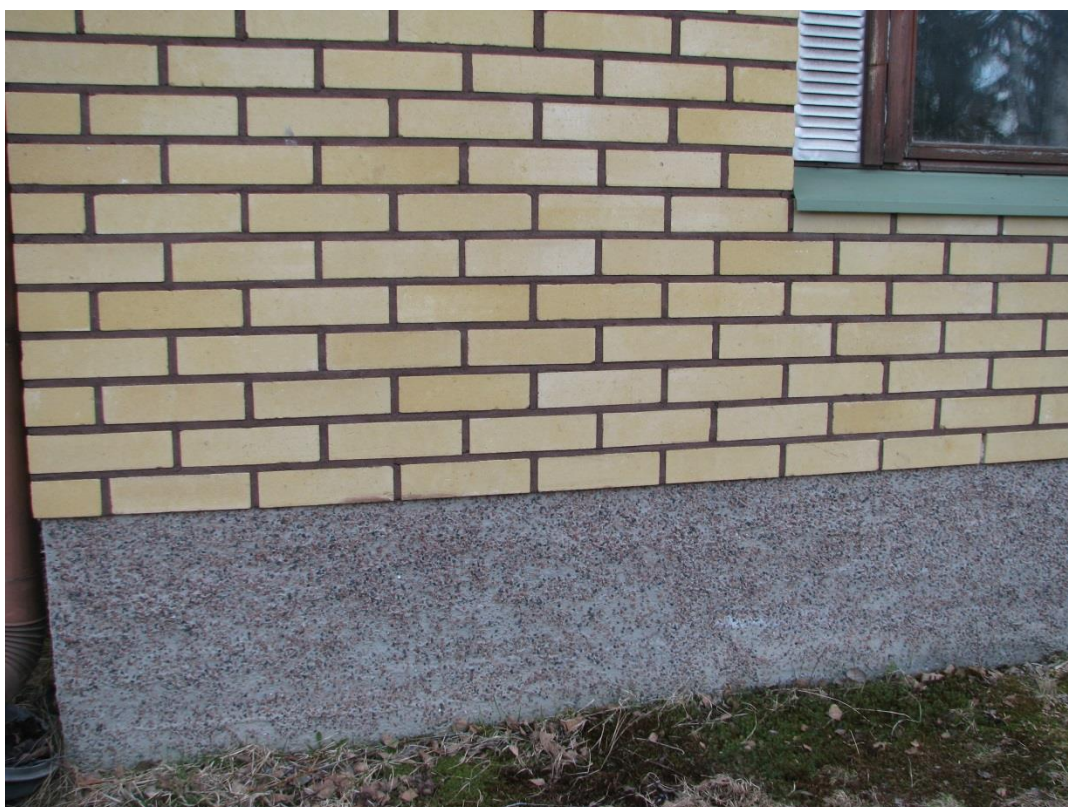
Kuten aiemmin kohteen esittelyssä on todettu, perustamistapana on matalaperustus, joka kohdetalossa muodostuu alhaaltapäin lukien anturasta ja sokkelista. Betonirakenteinen paikallavalettu 200 mm paksu antura on perustettu tiivistetyn maapohjan päälle. Tämän päältä lähtee maanvaraisen betonilaatan pintaan asti n. 800 mm korkea paikallavalettu sokkeli, jossa on keskellä n. 400 mm korkea ja 70 mm paksu solumuovieriste kylmäkatkona. Tästä korkeudesta 100 mm:n paksuinen ulkokuori nousee n. 300 mm betonilaatan yläpuolelle valesokkeliksi, joka toimii ulkoverhouksena olevan tiilimuurauksen alustana (kuva 2). Sokkeli on pinnoitettu kivirouheella.

Kuva 2. Kivirouheella pinnoitettu sokkeli ja valesokkeli (Miettinen 2015)

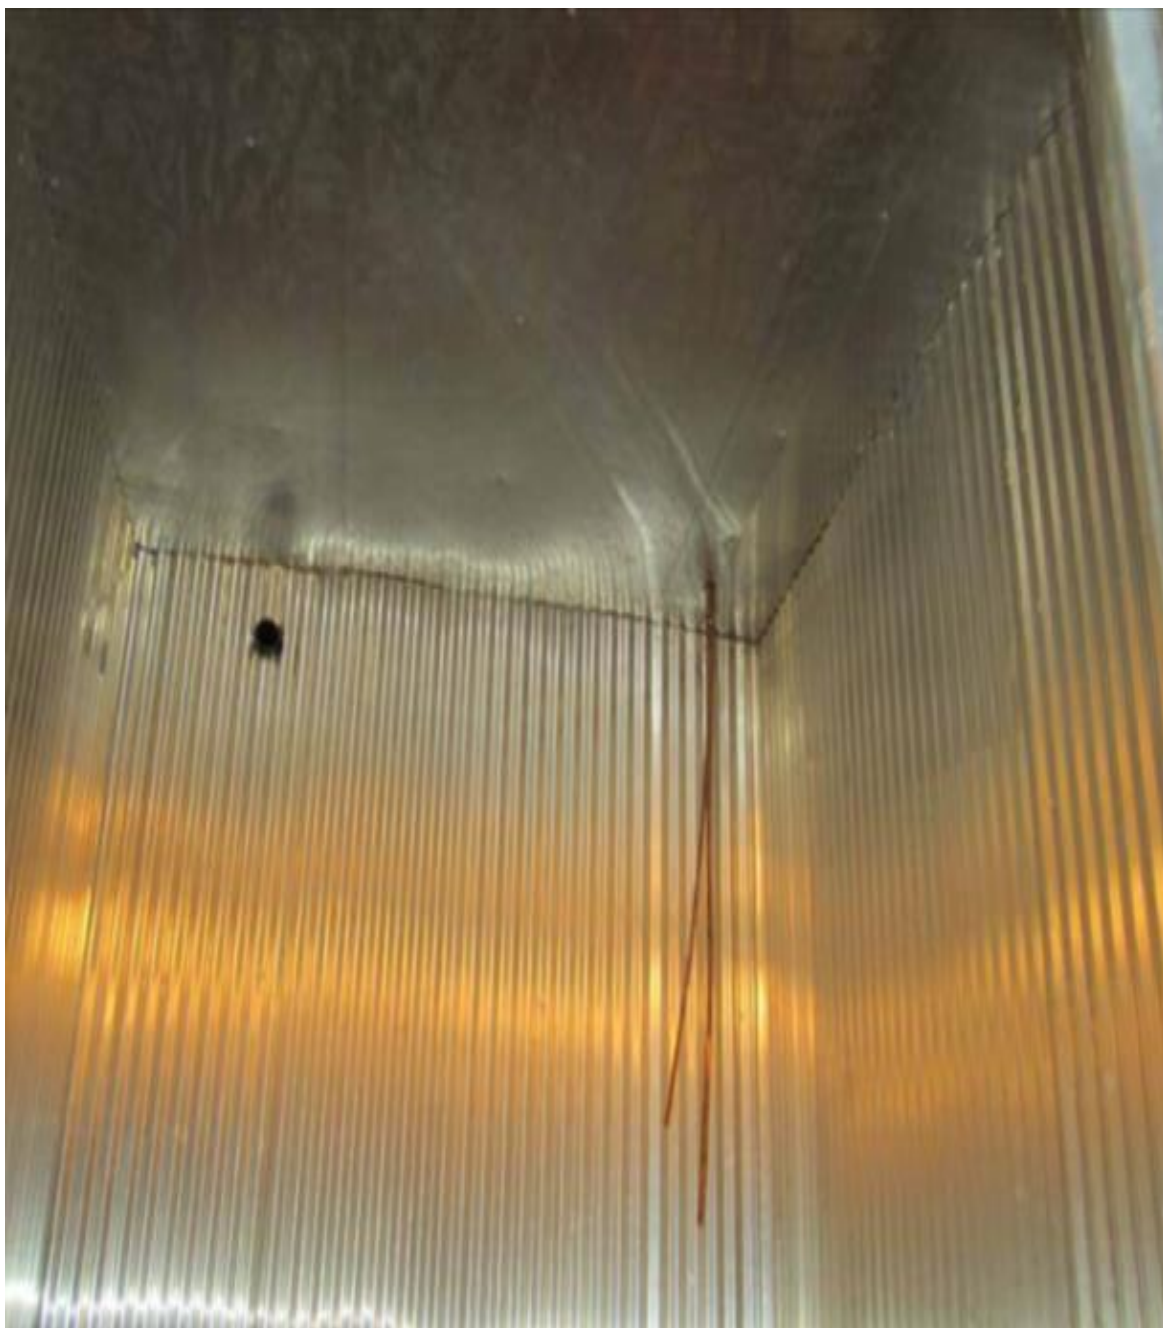
Kuva 14. Kylmiön kylmälaitteen putket (Miettinen 2014)

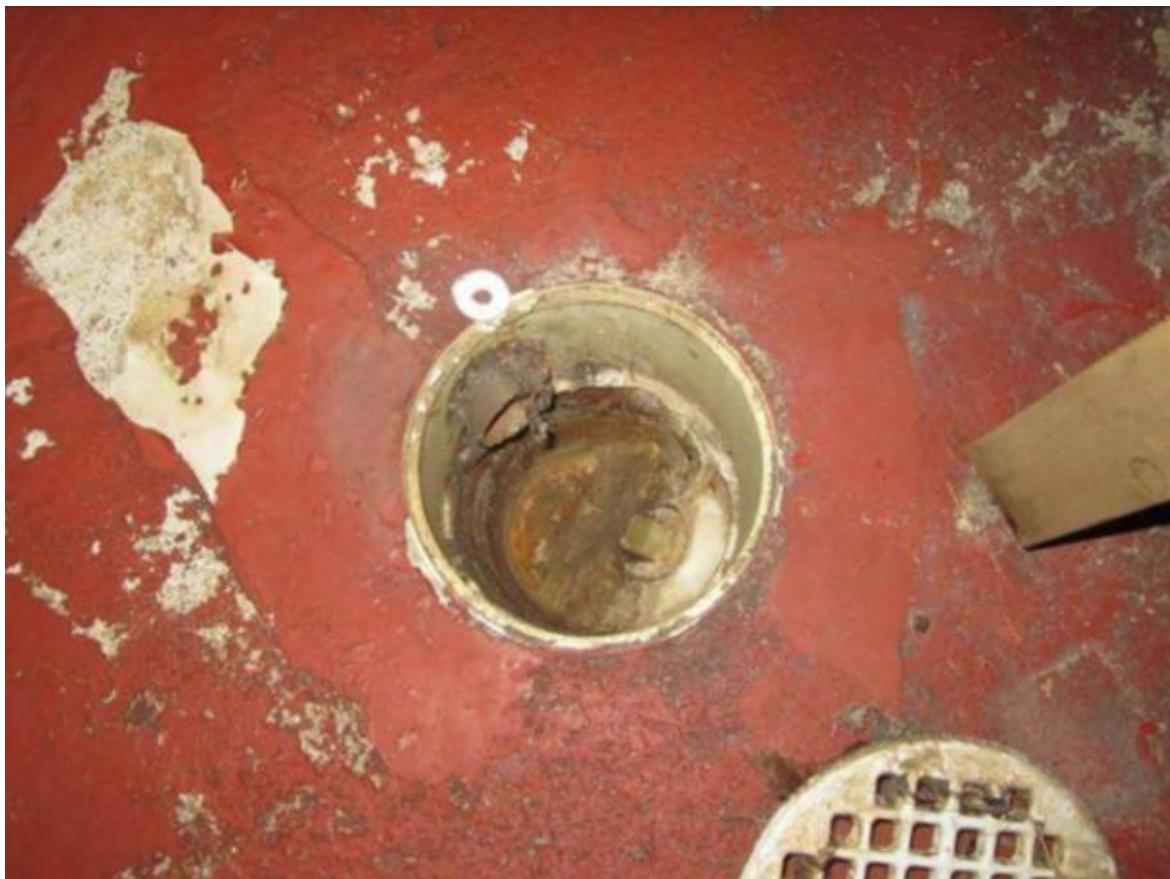
Pesutiloissa käytännössä kaikki pinnat ovat riskirakenteita. Lattiassa mahdollinen vesieristeen puute on voinut aiheuttaa sen, että myös betonilaatta on ajan saatossa kastunut. Vaikka lattiassa onkin lämmitys, on laatta todennäköisesti varsinkin kesällä, jolloin lämmitystä on pienennetty, märkä. Myös lattian ja seinän raja on riskirakenne erityisesti suihkunurkkauksessa, jossa kosteusrasitus tulee sekä kastuneesta betonilaatasta, että seinälaatan taakse pääsevistä kosteudesta.

Kuva 19. Saunan lattiapintaa kaivon ympärillä (Miettinen 2014)

Lattian osalta paras tapa on purkaa vanha betonilaatta kokonaan pois. Jos lattian rakenne on samantyyppinen kuin kylmiössä, jossa pintalaatta oli erillinen, maanvaraisesta laatasta eristeillä, tiilillä ja hiekalla erotettu rakenne, riittää, kun purkaa tämän rakenteen ja tarvittaessa kuivattaa maanvaraisen laatan. Tässä yhteydessä on syytä uusia myös lattiakaivot. Samoin tässä yhteydessä on hyvä tilaisuus varmistaa maanvaraisen laatan alapuolinen rakenne sahaamalla tai piikkaamalla laattaan riittävän kokoinen aukko, josta voidaan selvittää esimerkiksi eristetilanne ja maaperän laatu. Lopuksi aukko on syytä valaa umpeen.

Pesuhuoneessa kaikki lattia- ja seinäpinnat eristetään vesieristeellä nykymääräysten/suosittelun mukaan, saunassa eristetään vain lattia riittäväällä, n. 15 cm:n seinälle nostolla. Nurkissa, kulmissa, läpivienneissä ja kaivon päällä käytetään lisäksi vahvikekangasta ehkäisemään vesieristeen ratkeamista. Vesieristeen asennuksessa on syytä turvautua vedeneristysertifikaatilla varustetun ammattilaisen apuun, jolloin nurkat ja läpiviennit tulevat varmemmin vedenpitäviksi ja eristevahvuudet määräysten mukaisiksi.

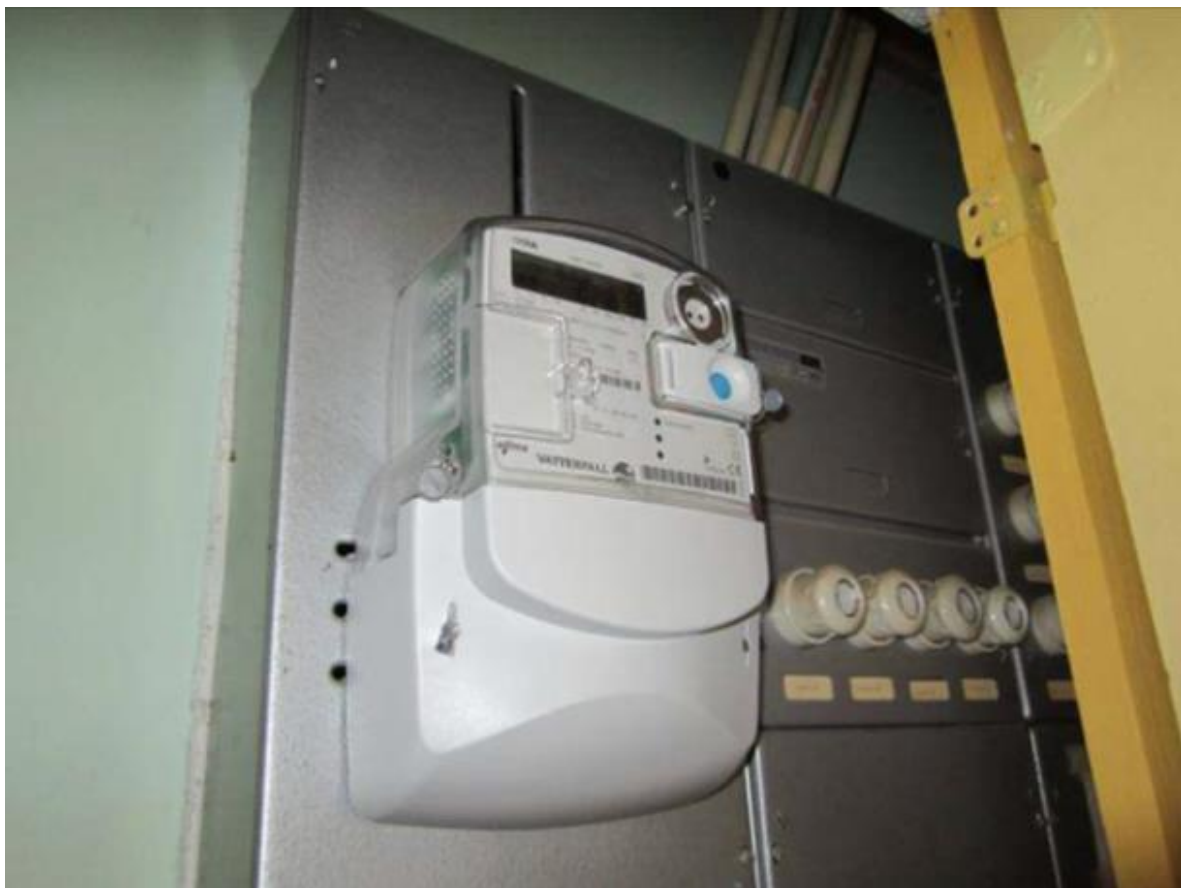
Sähkökaapelointi on osittain kaksilankaista suojamaadoittamatonta mmj-kaapelia. Kaapelit kulkevat suojaputkessa rakenteiden sisällä, pääasiassa katossa. Pääkeskukselta puuttuu vikavirtasuojaus. Korjaustarve lähtee kuitenkin ennemminkin rasioiden ja katkaisijoiden nykyaikaistamisen tarpeesta. Sitä mukaa, kun huonetiloja uudistetaan, vaihdetaan myös yleensä sähkökalusteet. Tässä yhteydessä tulee myös kaapeloinnit nykyaikaistaa. Keskus sinänsä ei vaadi uusimista, mutta huonetilojen kaapeloinnin yhteydessä on keskukseseen syytä lisätä myös vikavirtasuojia (kuva 23).

Kuva 23. Sähkökeskus ja -mittari (Miettinen 2014)

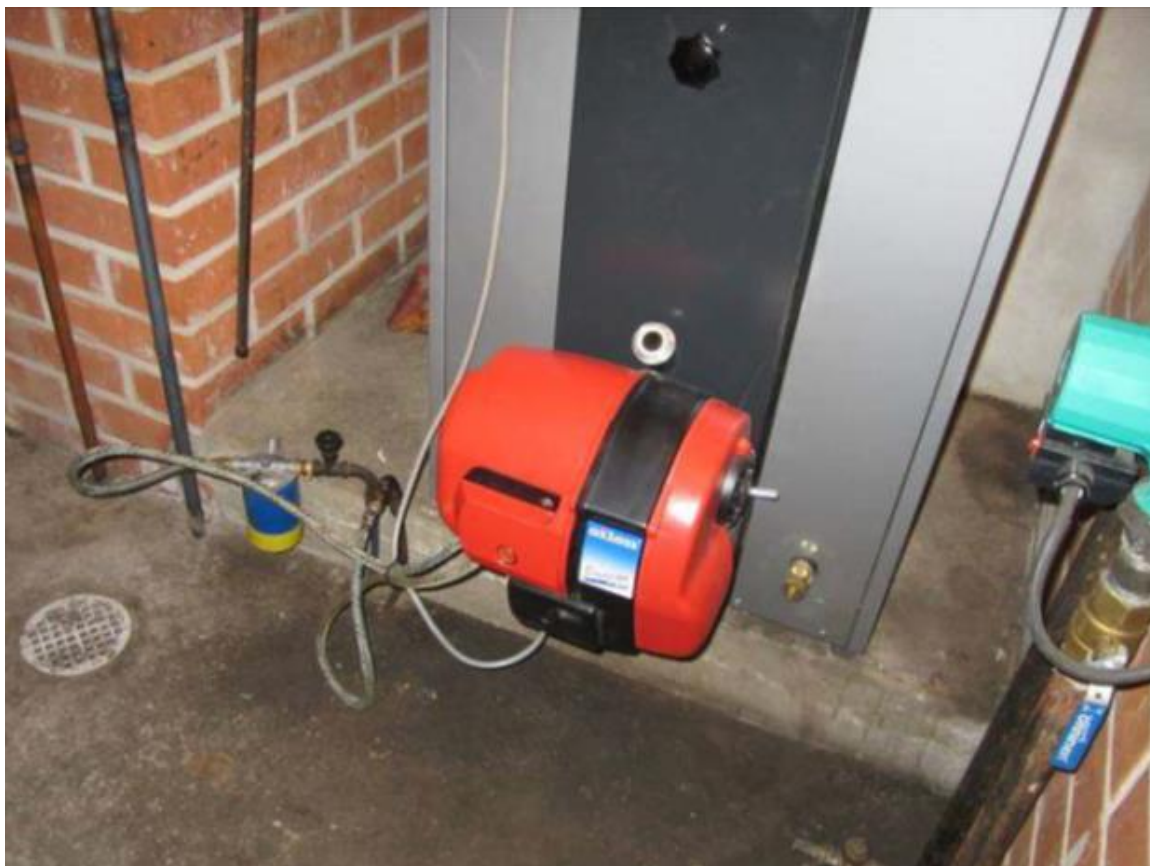
Öljykattila ja öljypoltin ovat kohdetalossa melko uusia, uusimisvuosi 2007, joten niiden osalta ei korjaustarvetta toistaiseksi ole, sillä niiden tekninen käyttöikä on n. 15 - 20 vuotta (kuvat 24 ja 25). Sen sijaan maan alla sijaitseva öljysäiliö alkaa olla jo tullut käyttöikänsä päähän. Käyttövesi- ja lämpöputkien sijainti lattiarakenteen sisässä aiheuttaa kosteusvaurioriskin. Kupari- ja rautaputket kulkevat osittain jopa betonilaatan sisässä, pääasiassa kuitenkin maanvaraisen laatan päällä puurakenteisen lattiarakenteen sisässä. Myös putkien tekninen käyttöikä alkaa olla kohdetalon osalta täynnä.

Kuva 24. Öljykattila ja -poltin (Miettinen 2014)

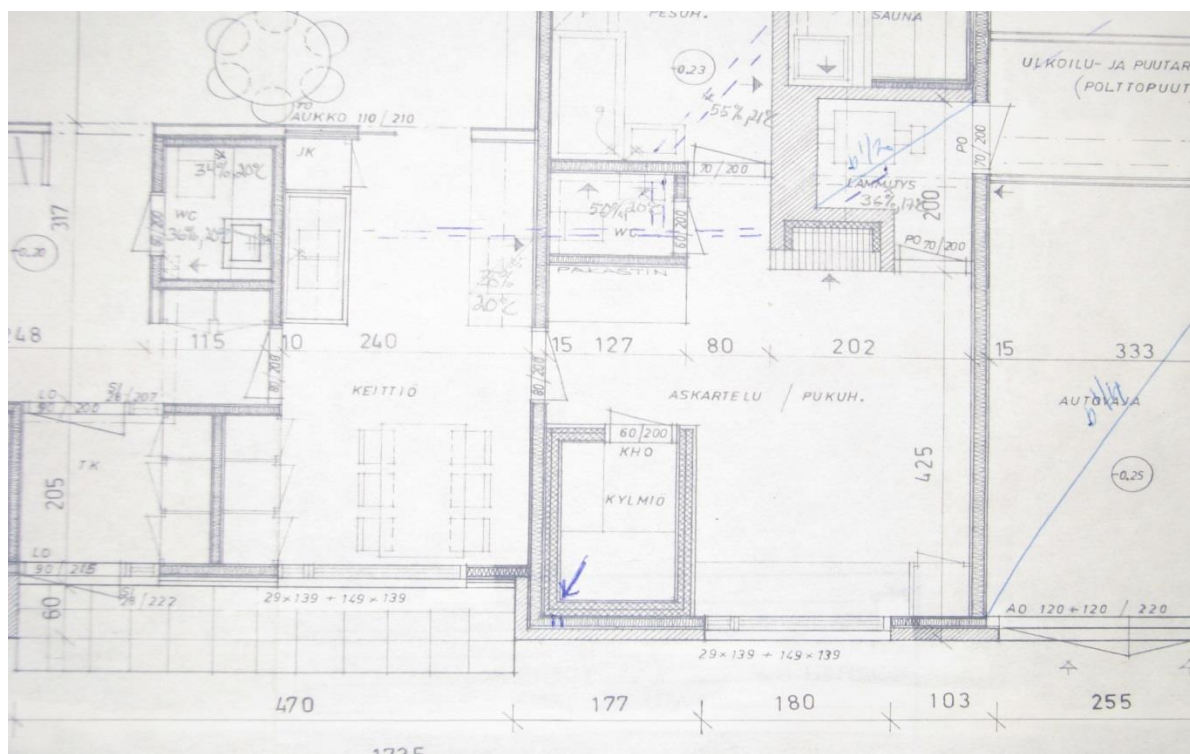
Tarkastelun kohteeksi valittu rakenneosan kohta sijaitsee talon etusivun puolella, kylmiön ulkoseinällä, keittiön vastaisen seinän vieressä (kuvat 27 ja 28). Tarkastelukohteen sijainti ympäröiviin maanpintoihin nähden oli yksi syy, miksi rakenne avattiin kyseisestä paikasta. Maanpinta on tällä alueella korkeimmillaan lattiapintaan nähden ja tuo siis seinärakenteen alapäähän suurimman kosteusriskin. Myös tilan lattiarakenne oli yhtenä syynä valintaan, sillä kylmiön lattiassa oli ns. kaksoislaatta-rakenne. Tämä rakenne itsessään jo on riskirakenne, joka olisi syytä jokatapauksessa uusida.

Kuva 27. Ulkoseinärungosta leikatun palan sijainti (Miettinen 2014)

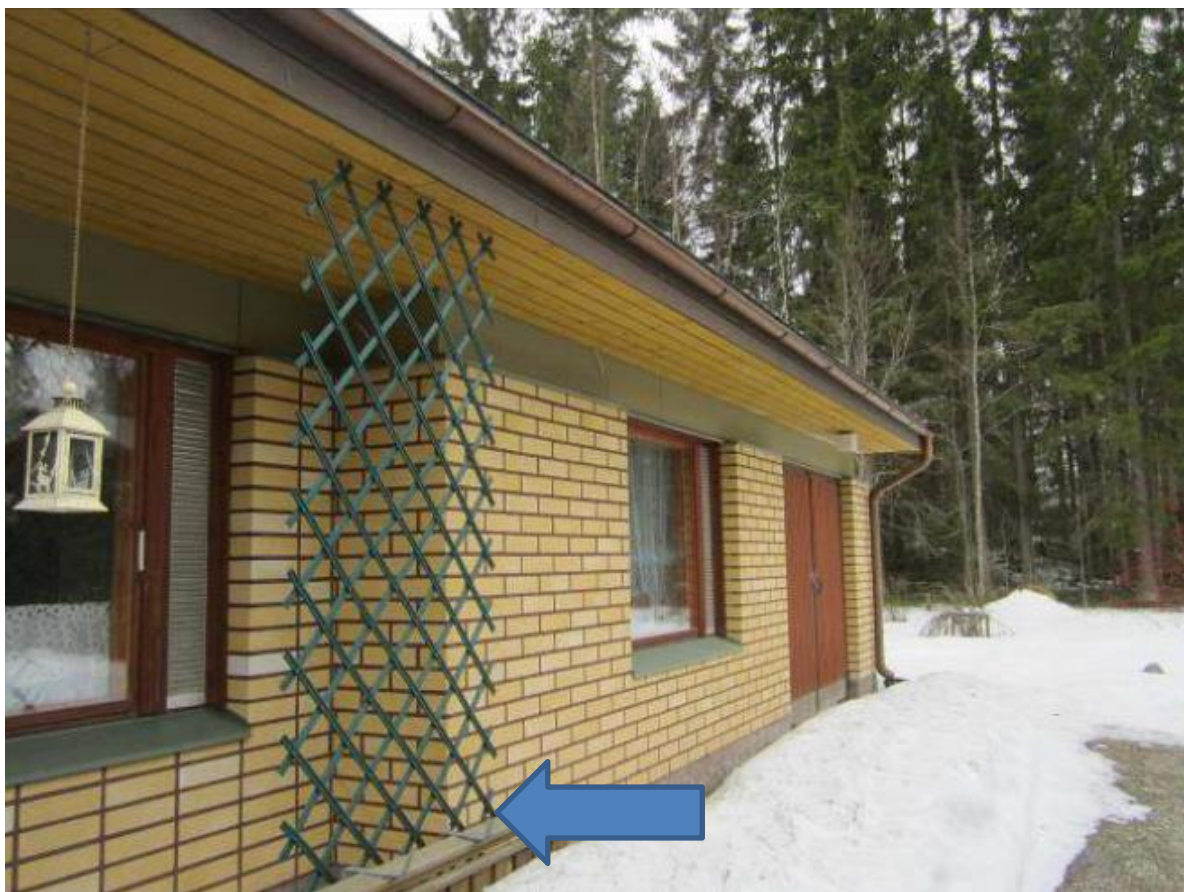
Kuva 28. Sijainti ulkoa katsoen (Miettinen 2012)

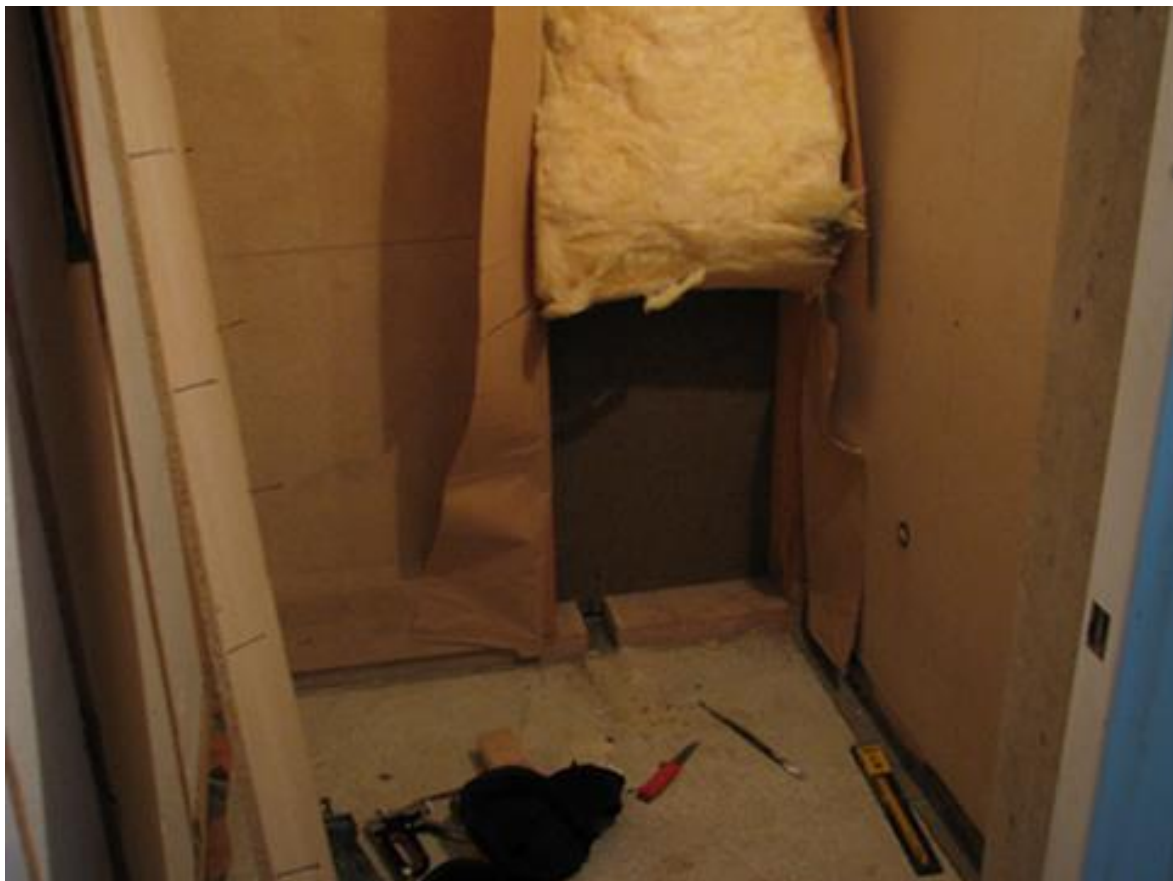
Että kohteeseen pääsi käsiksi, piti kylmiöstä purkaa pois seiniltä peltiverhous ja lisäeristys koolauksineen sekä lattiasta pintalaatta ja sen alla maanvaraisen laatan päällä ollut välikerros, joka muodostui tiilistä, styroksista ja hiekasta. Kun kaikki nämä purettavat osat oli poistettu, päästiin viimein avaamaan ulkoseinärakennetta. Seinän sisäverhouksena oli käsittelemätön 12 mm:n lastulevy. Tämä poistettiin yhden runkotolppajaon kohdalta kokonaan. Levyn takaa paljastui muovivahvistettu höyrynsulkupaperi ja tolppien välissä 125 mm:n mineraalivilla (kuva 29).

Kuva 29. Avattua ulkoseinärunkoa (Miettinen 2014)

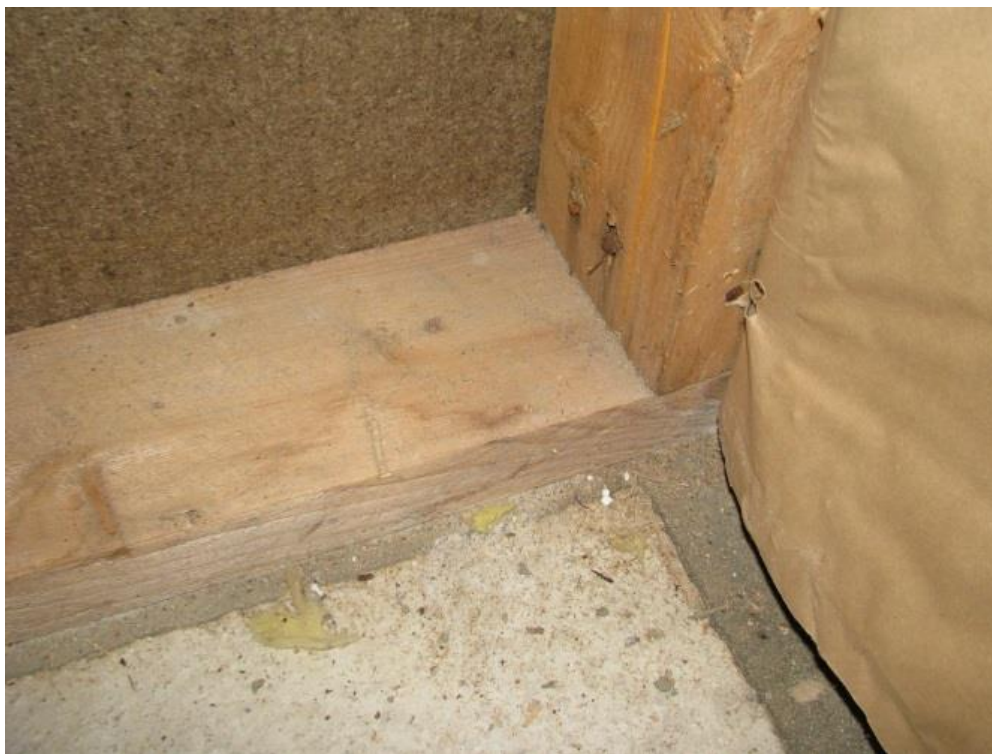
Kuva 31. Ulkoseinän aluspuu esillä (Miettinen 2014)

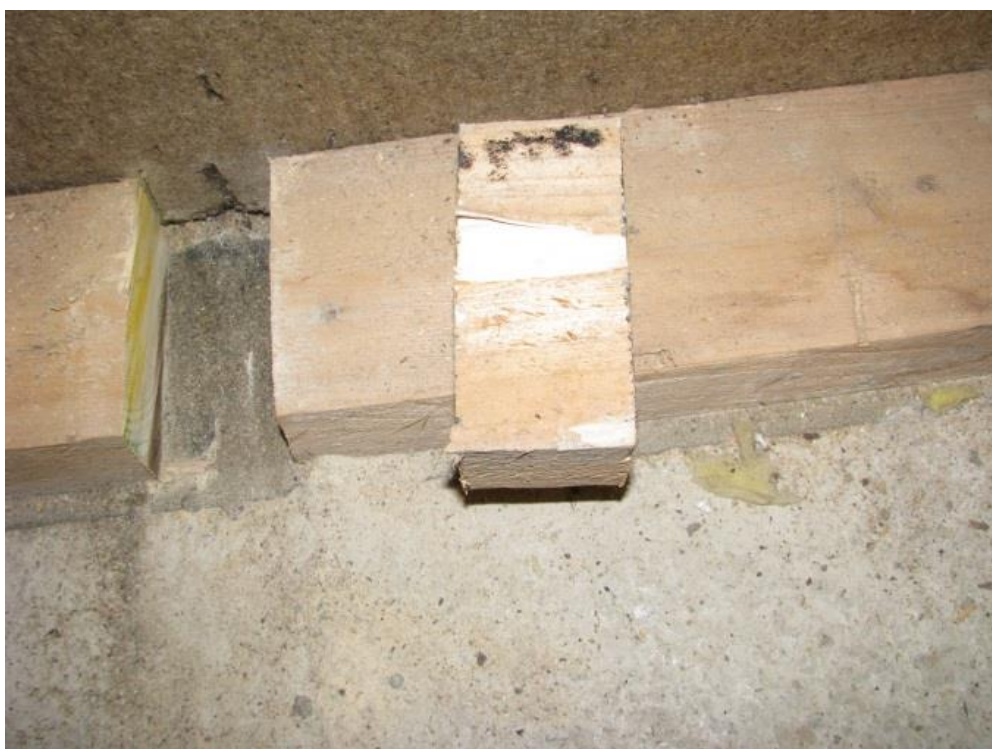
Kun alusjuoksu oli saatu esiin, siitä leikattiin puukkosahalla n. 6 cm leveä pala irti. Pala pyrittiin saamaan irti rikkomatta juoksun alla olevaa pikihuopakaistaa, joka toimii kapillaarikatkona sokkelista ja betonilaatasta nousevaa kosteutta vastaan. Kun alusjuoksun kappale oli saatu sahattua irti, pystyi siitä jo silmämääräisestikin toteamaan, että tällä alueella ainaakaan ei ulkoseinän alapää ollut kärsinyt kosteusvaurioita, sillä leikattu kappale oli kuiva ja hyväkuntoinen.

Kuva 32. Aluspuusta leikattu näytepala (Miettinen 2014)

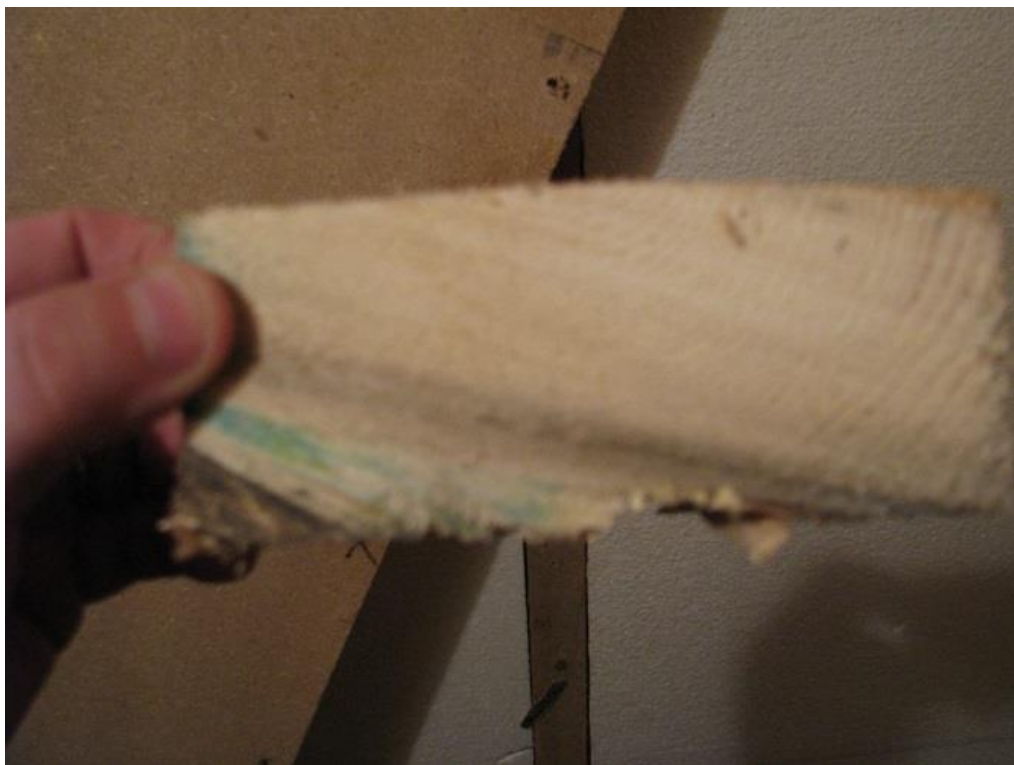
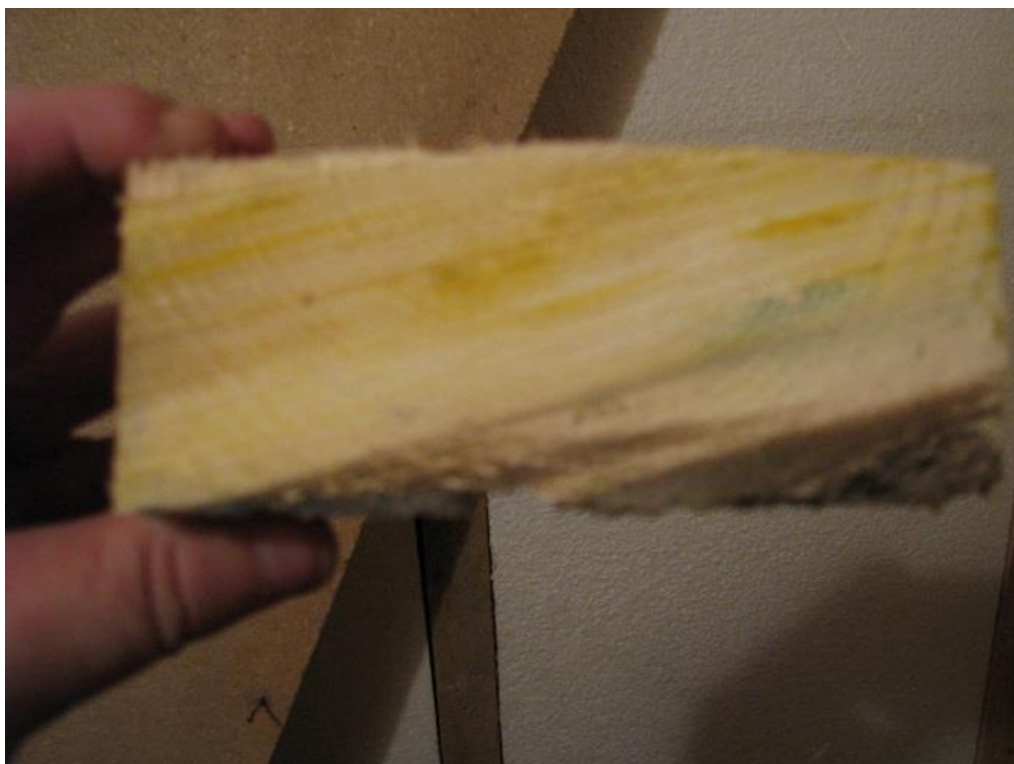
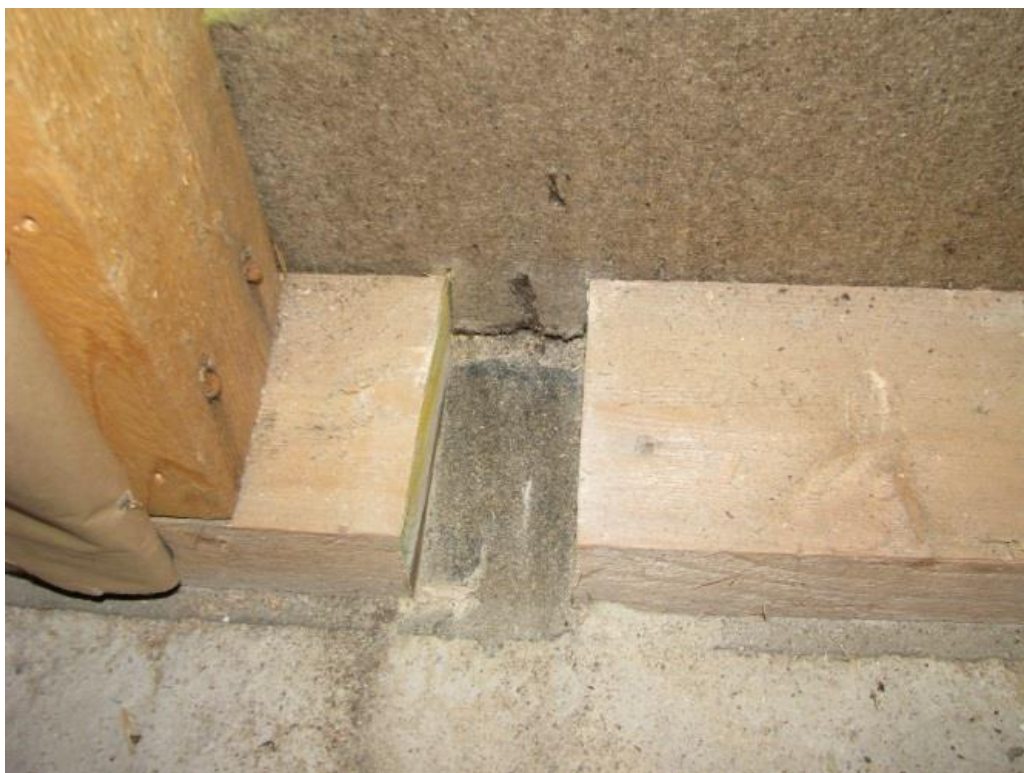
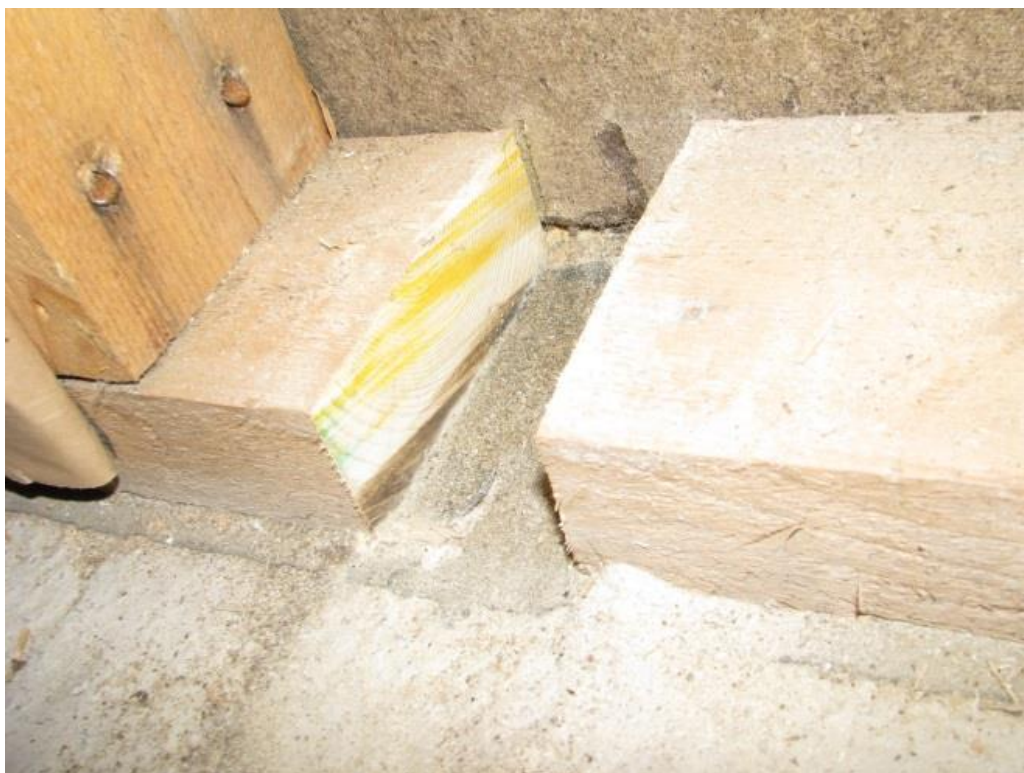
Liitteet-sivulla on lisää kuvia näytteeksi sahatusta kappaleesta. Kuvissa 33 -36 näkyvät värjäymät ovat tulleet puukkosahan leikkausterästä ja siihen tarttuneesta alushuovan piestä. Kuvassa 37 näkyy näytekappaleen alapuoli, jossa ei ole minkäänlaisia viitteitä kosteudesta. Myös kaikki ympäröivät rakenteet, kuten tuulensuojalevy, eristevilla, höyrnsulkupaperi ja betonilaatta olivat aistinvaraisesti tarkastellen kuivia.

Kuva 33. Näytepalan oikea sivu (Miettinen 2014)

Kuva 34. Näytepalan vasen sivu (Miettinen 2014)

Kuva 35. Näytepalan leikkauskohta (Miettinen 2014)

Kuva 36. Leikkausjälkiä aluspuussa (Miettinen 2014)

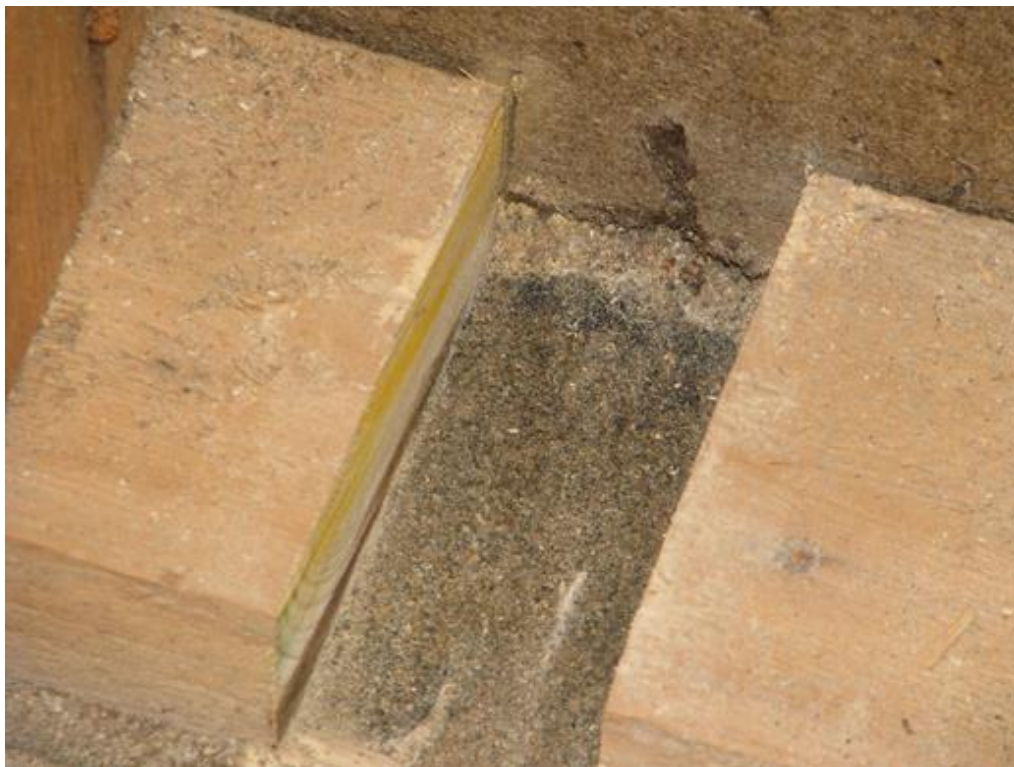
Kuva 39. Pikihuopakaista aluspuun alla (Miettinen 2014)

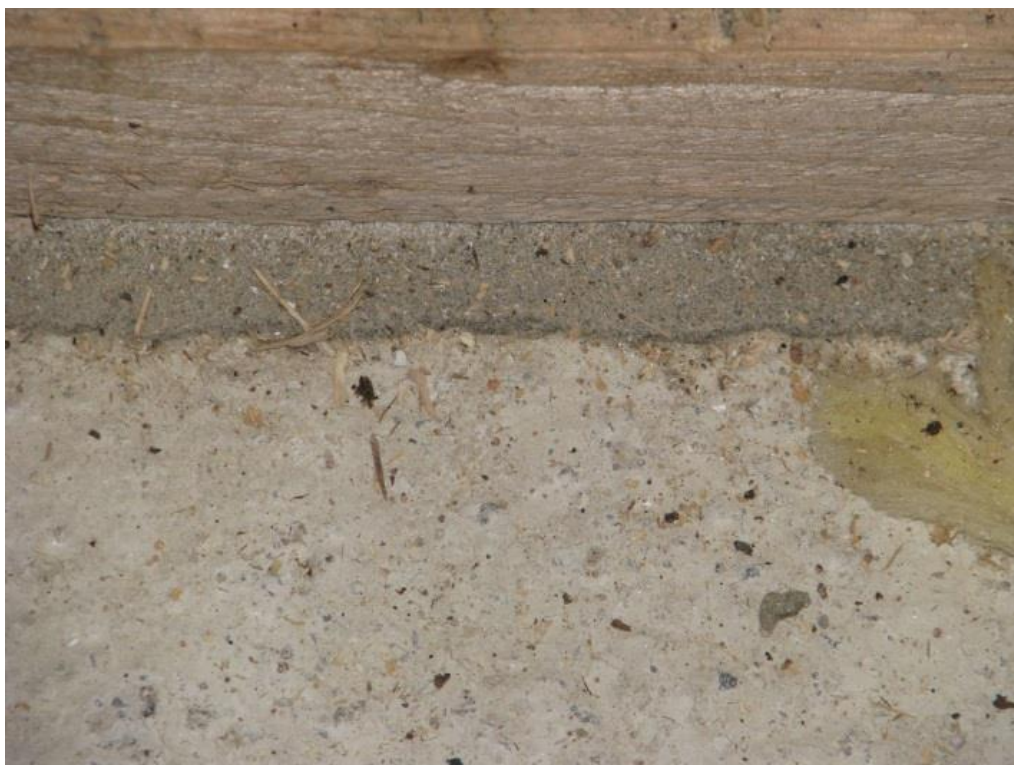
Kuva 41. Pikihuopa aluspuun alla (Miettinen 2014)

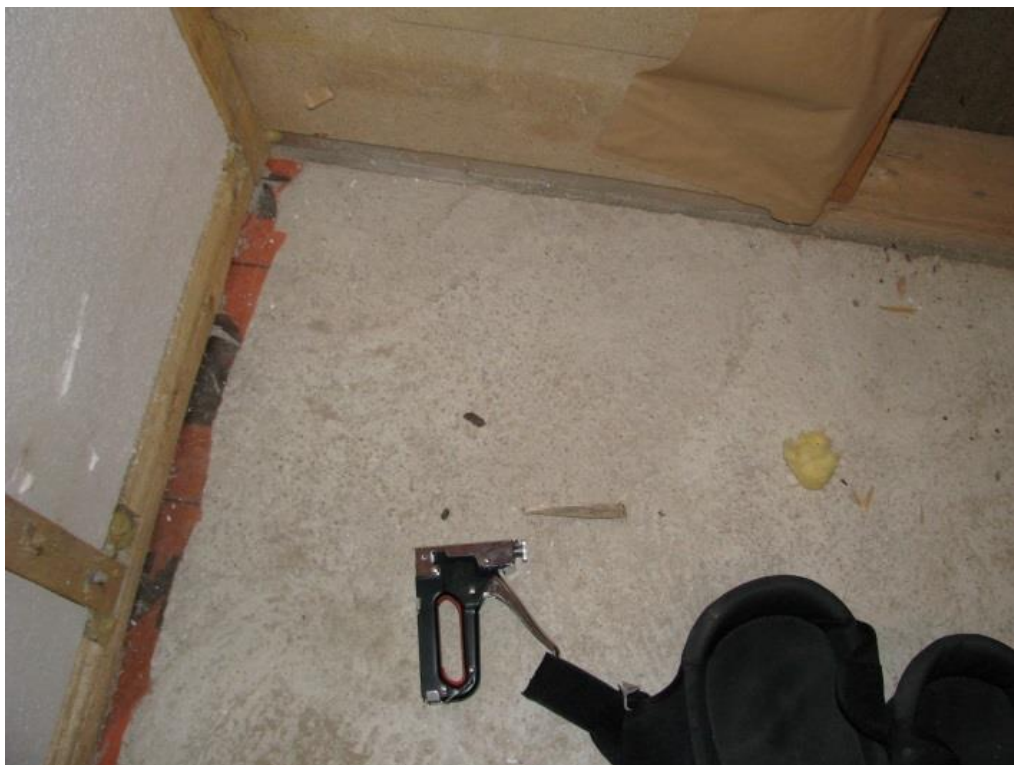
Kuva 42. Muovia väliseinän alla (Miettinen 2014)

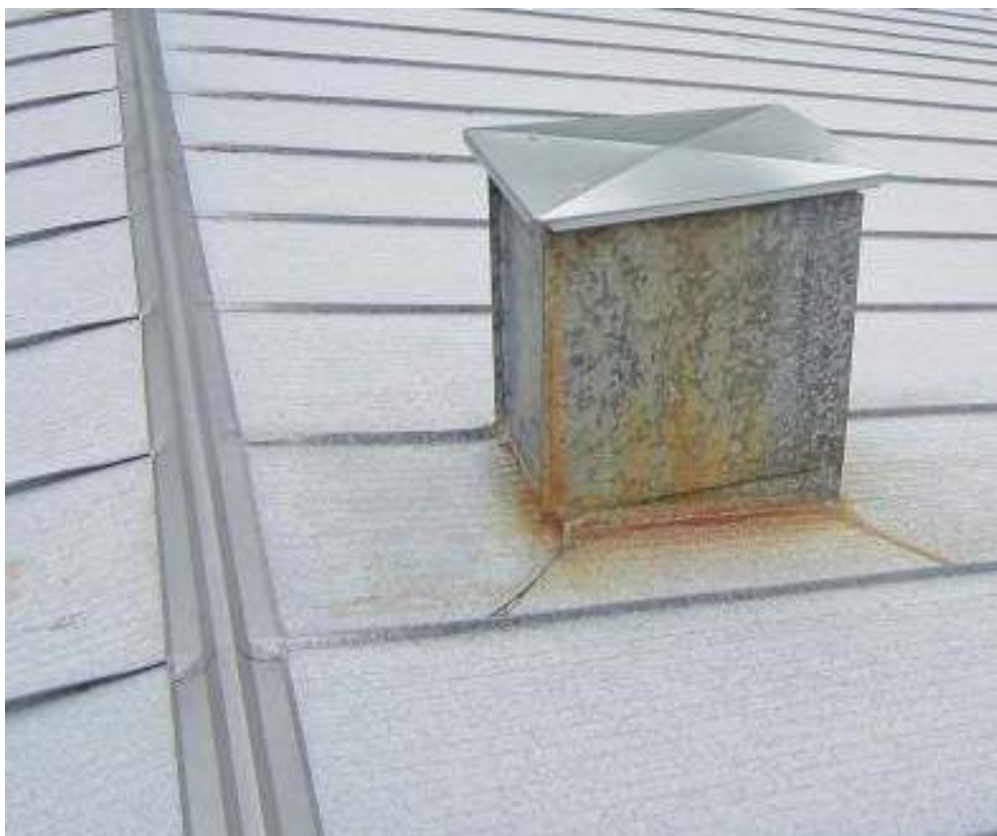
Kuva 43. WC:n katosta nouseva hormi (Miettinen 2014)

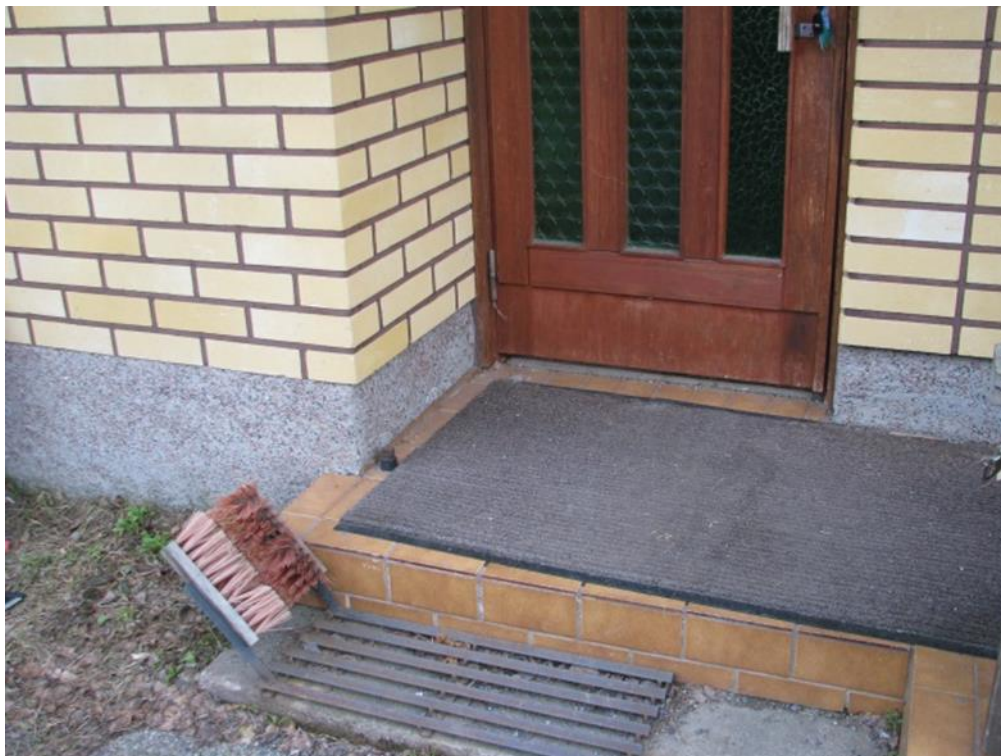
Kuva 47. Valesokkelin korkeus (Miettinen 2014)

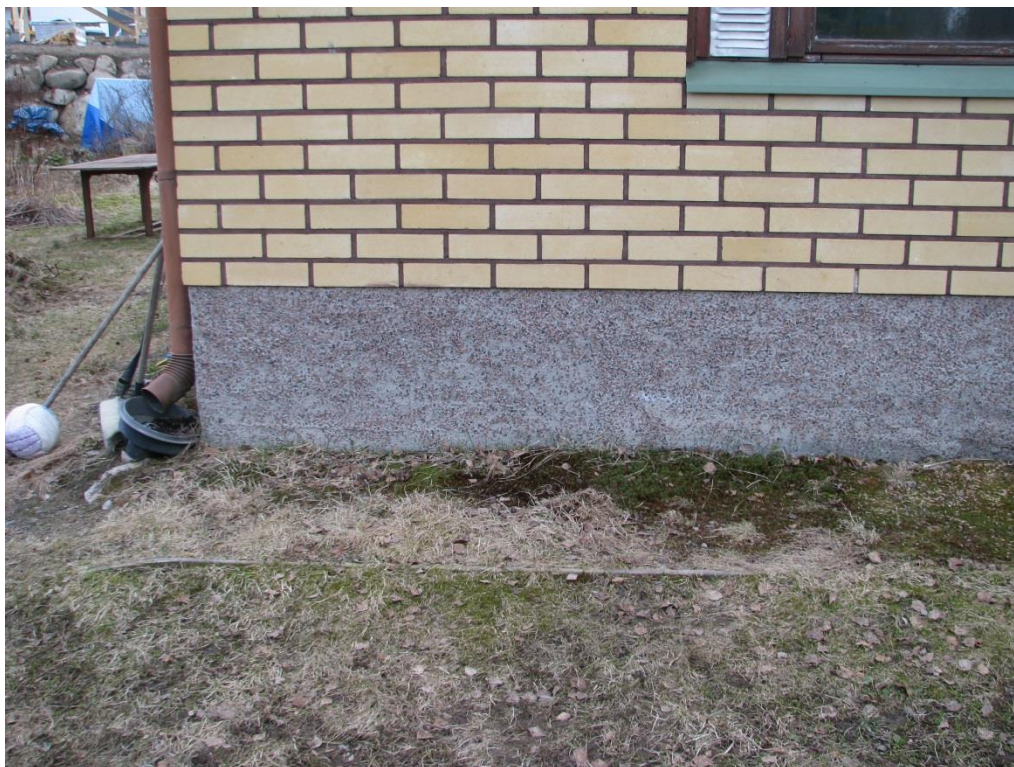
Kuva 50. Maanpinnan korkeutta (Miettinen 2014)
