Tapaustutkimus: Valtioneuvoston linnan tornikello ja kellotaulujen pigmentit

Monianalyyttinen lähestymistapa

Metropolia Ammattikorkeakoulu

Opinnäytetyö

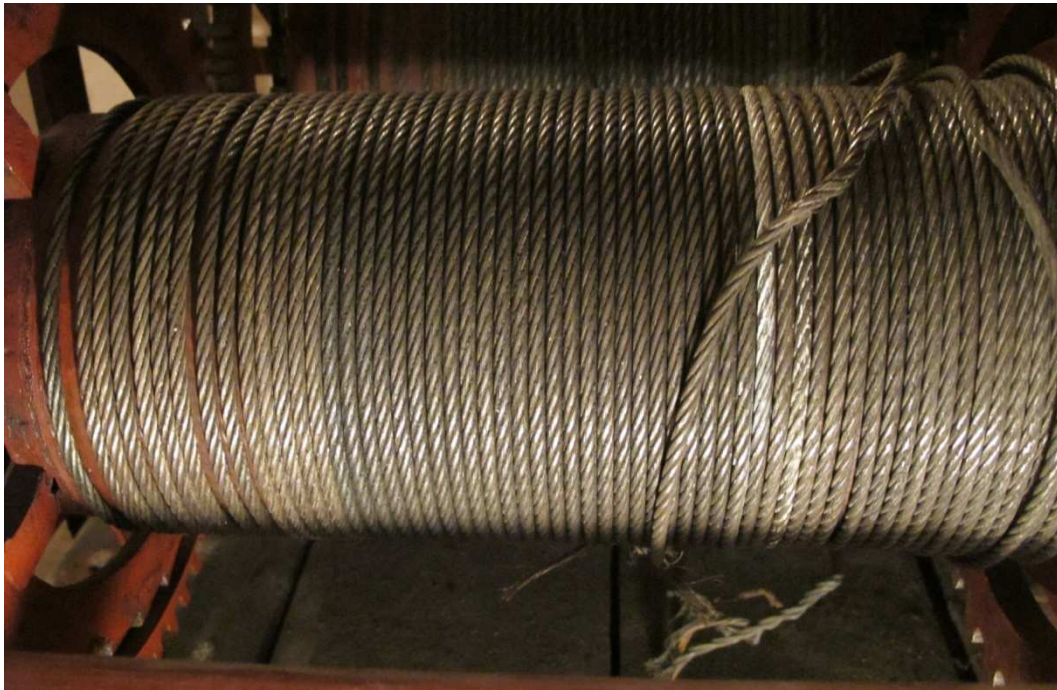
Kuva 16. Valtioneuvoston linnan tornikellon koneistosta katkesi punnuksen vaijeri syyskuun alussa 2010. Vaijerien varassa roikkuvat kuvassa 10 näkyvät punnukset, jotka antavat voiman kellon käynnille ja lyönneille. Molemmat 40 m pitkät vaijerit uusittiin, ks. kuva 42, liite 4. Kuva 7.9.2010, © Ismo Tuovinen, Kello ja Kulta Widemark.

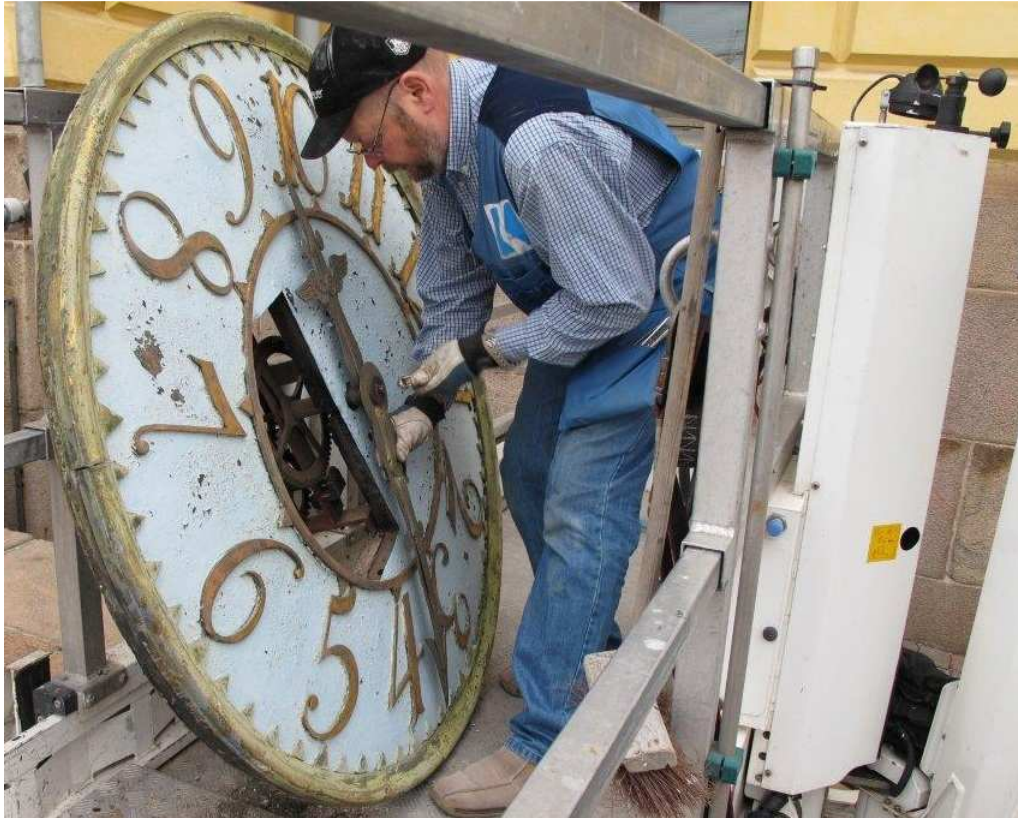
Kuva 18. VN1 eli Senaatintorin puoleinen kellotaulu ja Tapio Talja 6.9.2010. Kellotaulu oli viimeksi vaaleansininen ja ulkokehys vihertäväharmaa. Viisarit olivat lähinnä ruskeita, koska niiden kultaus oli hyvin kulunut. Alkuperäinen kuva © Ismo Tuovinen, Kello ja Kulta Widemark.

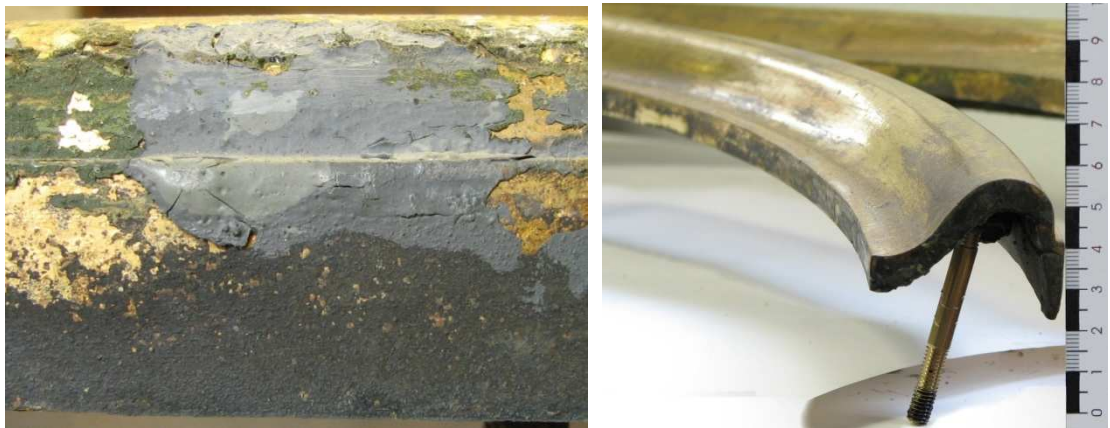
Kuva 19. Vasemmalla VN1:n ulkokehysten maalikerroksia 9.11.2010. Pinnassa on ehkä myös seinämaaleja. Alta paljastui melko hyväkuntoinen polttokultaus, joka pystyttiin ottamaan esille ja säilyttämään.

VN1:n ulkokehysten pinta puhdistettiin mekaanisesti pehmentämällä maalikerroksia ensin Nitromors-maalinpoistoaineella (Raimo Snellman, sähköposti 8.12.2013). Maalikerrosten alta paljastui kohtuullisen hyväkuntoinen polttokullattu pinta. Kuvassa 19 on lähikuva VN1:n ulkokehysten ulkoreunasta. Kuvassa 20 näkyy yksi uusi messinkinen vaarna. Vanhat rautaiset vaarnat olivat ruostuneet lähes poikki, joten ne korvattiin uusilla. Taideseppä Mikko Rams teki uudet vaarnat messingistä, jotta galvaanista korroosiota ei syntyisi, ja uudet kierteet vanhoihin messinkimuttereihin. Ulkokehys on koottu neljästä samankokoisesta palasta. Kehyksen malli on kuin suoraan Engelin piirustuksesta, muttei umpinainen, ks. liite 1, sivu 2(3).

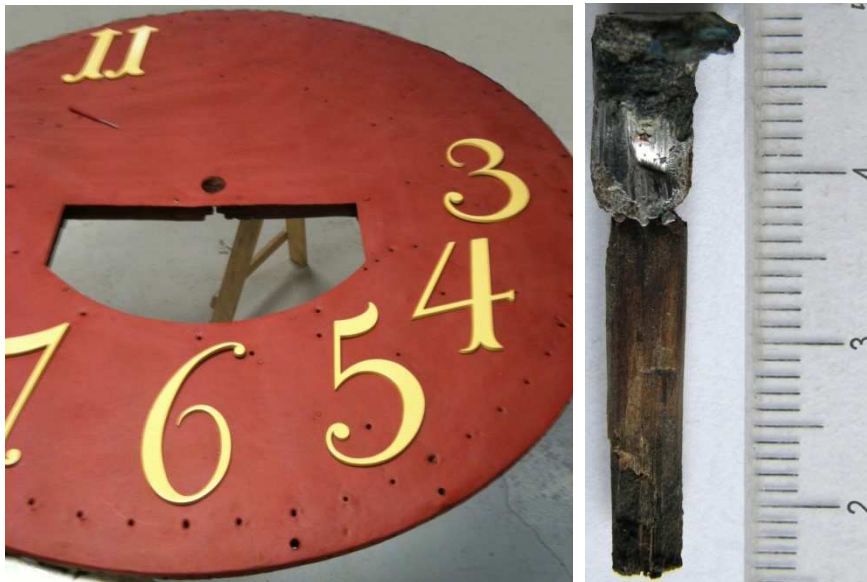
Kuva 24. Vasemmalla kultaajamestari Raimo Snellmanin 17.1.2011 ottama kuva VN1:n pohjamaalatusta kellotaulusta. Numerot on aseteltu niille paikoille, joihin niitä oli aluksi ajateltu. Ylimääräiset kiinnityskohdat oli tapitettu umpeen jo ennen ensimmäistä mustaa maalikerrosta. Lopullisessa ratkaisussa numerot ovat aina olleet säteensuuntaisesti, vertaa kuvaan 18.

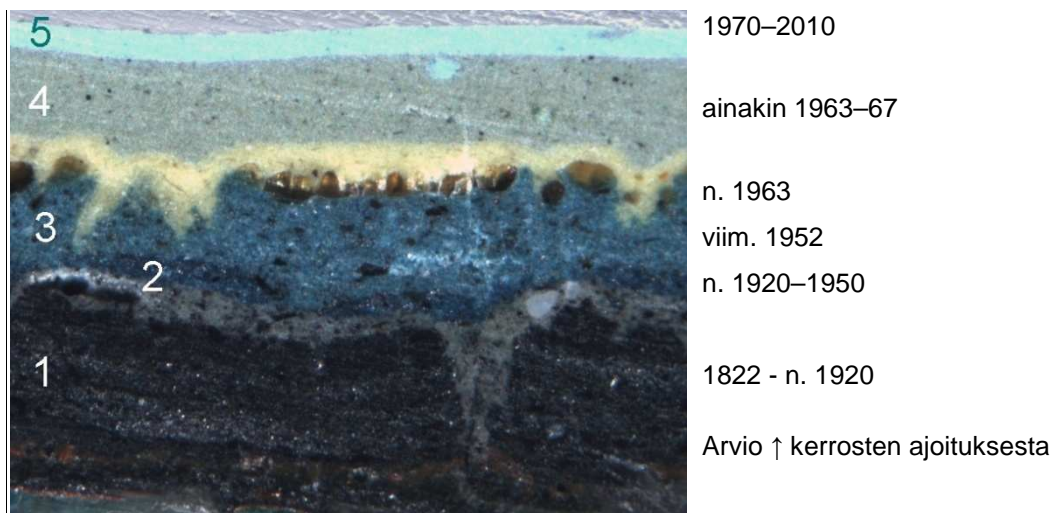
Kuva 32. Näyte VN1-2: maalikerrokset kuparipellin päältä 24.11.2010. Vertaa kuvaan 45, joka on VN1:n huoltoluukusta, jossa kerrokset ovat selkeämmät ja värit hieman aidommat. Huomaa keltaisen kerroksen kupliva alapinta, joka näkyy myös pinnasta otetussa stereomikroskooppikuvassa 36.

Kuten kuvasta 32 näkyy, mustia maalikerroksia on useampia, ja kerros on ollut ennen harmaata tasoite- tai pohjustuskerrosta epätasainen. Mustaa pintaa ei ole hiottu ennen uusintamaalauksen pohjustusta. Se on myös halkeillut kuparipohjaan asti. Tämä voi johtua sodanaikaisesta ylikuumenemisestä tulipalossa. Tietävästi ainakin yliopistorakennus torin vastapuolella on kärsinyt pommituksissa helmikuussa 1944 (Internetlähde: Helsingin yliopisto). Kellotaulu on ollut musta (1) hyvin pitkään, ainakin vielä 1910-luvulla. Oma arvioni on, että tummansininen (2) on otettu käyttöön vasta Suomen itsenäistymisen, 1917, jälkeen, ehkä vasta 1920-luvulla. Tässä maamme historian vaiheessa olisi ymmärrettävää, jos pohjatyöt on tehty nopeasti ja maalikerros

on jäänyt epätasaiseksi. Tätä tummansinistä maalikerrosta ei ole pihanpuoleisessa VN2-kello-
taulussa ollenkaan.

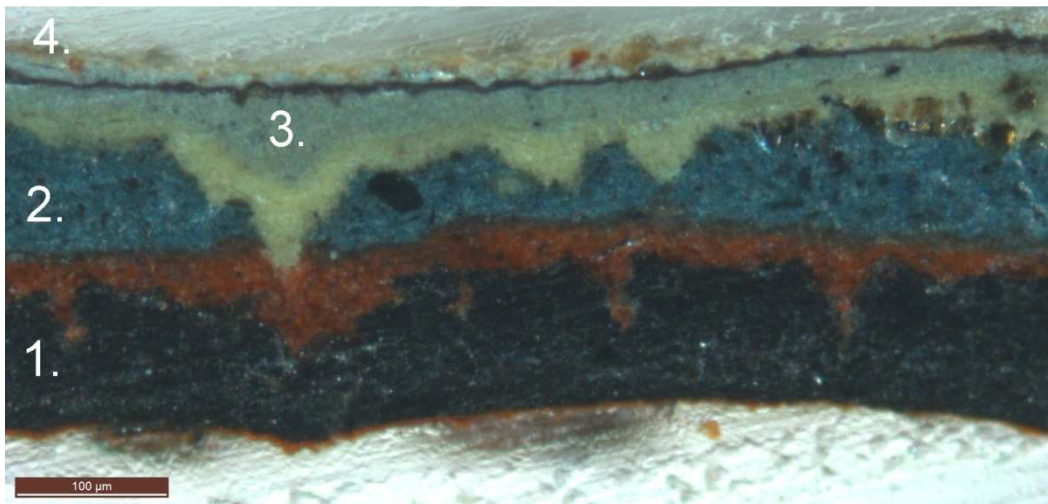
Kuva 33. Näyte VN2-11: maalikerrokset kellotaulun rautapellin päältä 24.11.2010. Pohjalla
oleva punainen on raudan korroosiota. (Kuvan värisävyt eivät ole aidot. Keltaisen kuuluisi olla
kirkkaampi, vrt. kuvaan 30.) Peltisessäkin kellotaulussa on alimmaisena paksu (1.) musta
maalikerros; punaisen ruostesuojauksen jälkeen (2.) turkoosinsininen. Keltainen kerros ei ole
koskaan ollut esillä, vaan on maalattu samana ajankohtana kuin (3.) vihertävänharmaa.
Ylinä on mustan likakerroksen päällä viimeinen yhtenäinen (4.) vaaleanharmaa maalikerros.

VN2-kellotaulu on ehtinyt olla vihertävänharmaa hyvin pitkään, koska sen päälle on kertynyt
selvästi erottuva likakerros. (Ilmeisesti tällä välin VN1 on saanut vaaleansinisen maalipinnan.)
Vihertävänharmaa kerros on päällä vanhemmassa huoltoluukussa (kuva 30). Vaaleanharmaata
(4.) kerrosta on paikkamaalattu sieltä täältä vaaleansinisellä maalilla (ei näy kuvassa), ks. kuva

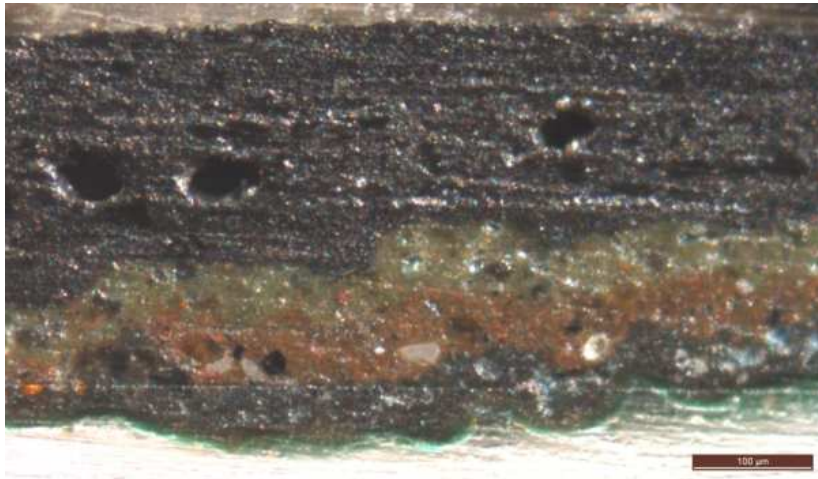
VN1-kellotaulun numeroiden alta ensimmäisestä mustasta kerroksesta (kuva 39) tehtiin alkuaineanalyysi Metropolia Ammattikorkeakoulussa 4.11.2010. Käytetty laite oli kannettava EDXRF-mittalaite InnovX® -spektrometri, jonka rtg-putki toimii 40 keV jännitteellä ja virran maximi on 50 µA. Analysaattorissa on sähköisesti jäädytettävä suuren erotuskyvyn Si PiN -diodi-ilmaisim, jonka energioresoluutio on ≤ 230 eV. Innov-X Alpha Series® -laitetta ohjataan HP IPAQ -taskutietokoneella. Siitä voidaan valita, joko metalli- (metal), maaperäanalyysi- (soil) tai keveiden elementtien analyysi- (LEAP) ohjelmat. Metallien tulokset laite kertoo prosentteina. Keveimmät alkuaineet, jotka tällä laitteella pystytään mittaamaan, ovat: fosfori P, rikki S ja kloori Cl. Mitattavan kohteen pinta-ala on noin 1 cm. Tutkinta vie aikaa 1 min/mittaus. Metropoliasa vuonna 2010 käytössä ollut laite ei pysty havaitsemaan kevyimpiä alkuaineita, kuten H, He, Li, Be, B, C, N, O, F, Ne, Na, Mg, Al ja Si. Uusimmissa XRF-laitteissa herkkyys on suurempi ja keveistä alkuaineista jopa natrium Na, magnesium Mg, alumiini Al ja pii Si havaitaan. Näitä kevyemmät alkuaineet edellyttävät elektronimikroskooppia. (Knuutinen, Konservointikemian luennot 12.10.2012)

Kuva 39. Näyte VN1-1: alimmainen musta kerros numeroiden alta kuparipellin päältä 2010.

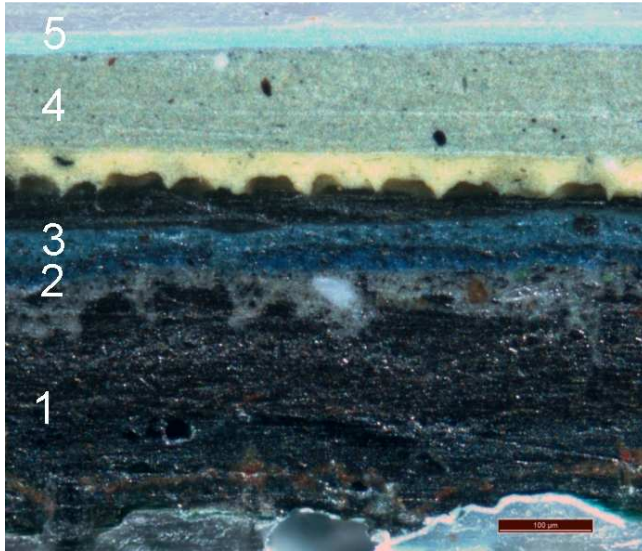
Tutkitussa näytteessä VN1-3 (kuva 45) näkyi kuparipellin päällä yhdeksän eri kerrosta. Ennen paksua mustaa (1) kerrosta kuparin pintakäsittelyssä on havaittavissa rautaa (Fe) ja kalsiumia (Ca). VN:n poikkileikkausnäytteiden mustasta kerroksesta löytyi amorfista hiiltä (C), mikä varmisti värin olevan hiilipigmentti. (Kepa Castro, sähköposti 18.5.2015) Valkoiset isot rakeet alhaalla, harmaa-mustapilkkuisessa keskikerroksessa ovat lyijyvalkoista.

Kuva 45. Poikkileikkausnäyte VN1-3: kaikki maalikerrokset huoltoluukun kuparipellin päältä.

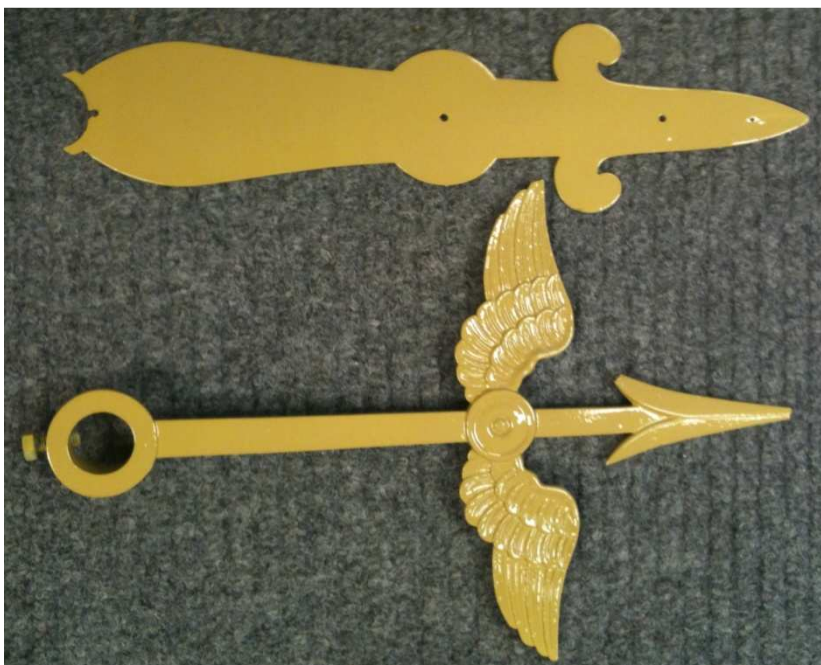
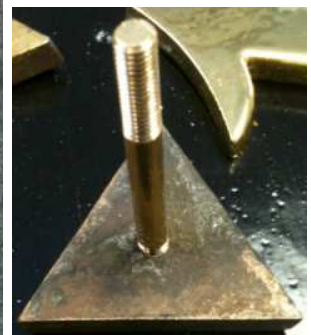
Kuva 27. Vasemmalla tuntiosoitin pohjamaalattuna ja aukaistuna. Kuva Raimo Snellman 2010.

Nuolen kärjet olivat katkenneita VN1:n tuntiviisarissa, VN2:ssa ehjiä, vrt. kuvaan 67.

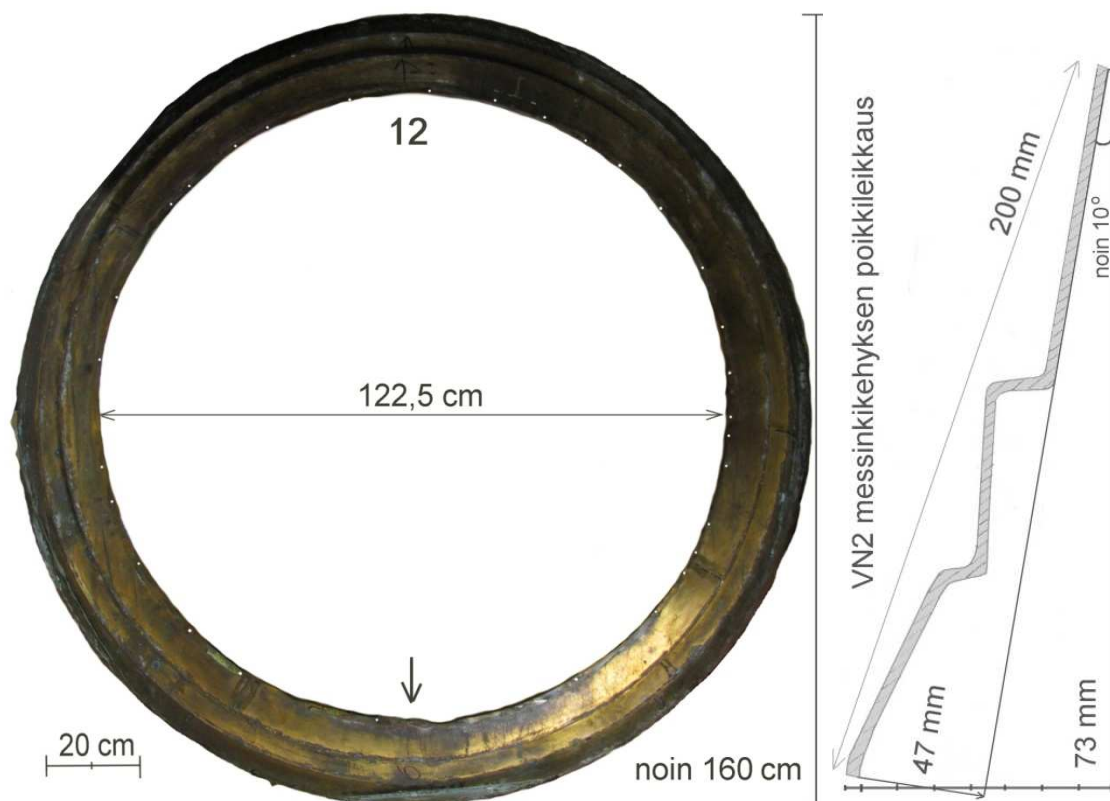
Kuva 48. VN2 puukehysen päällä ollut messinkikehys sisäpuolelta 2010. Alareunassa näkyy seisoneen veden aiheuttama värimuutos = kuparin korroosiotuotteita.

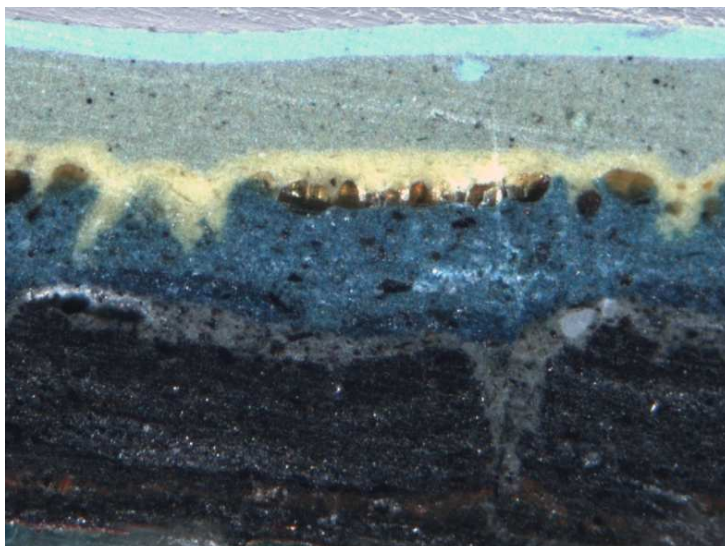
Kuva 7. Poikkileikkausnäyte VN1-2 kuparipellin päältä. Vihertävänharmaan ja vaaleansinisen kerroksen päällä ei näy likakerrosta → viimeinen maalikerros on maalattu hyvin pian edellisen päälle.
