# Hirsitalon kuntotarkastus, lämpökamerakuvaus ja korjausehdotukset

Opinnäytetyö  
Huhtikuu 2015

Rakennustekniikan koulutusohjelma  
Tekniikan ja liikenteen ala

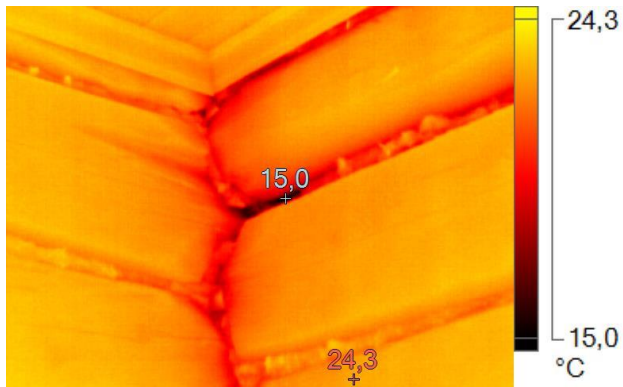
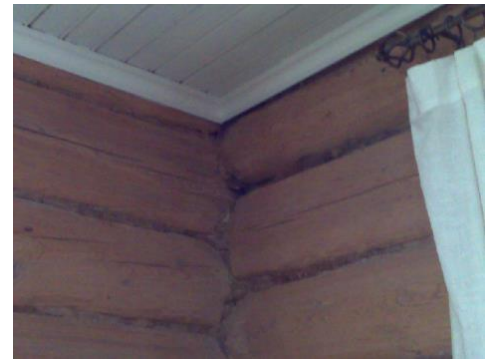
Kuvio 1. Lämpökuva olohuoneen ulkonurkan yläosasta

Kuviossa 1 on otettu lämpökuva olohuoneen ulkonurkan katonrajasta. Rakennuksen nurkat olivat lähes kauttaaltaan kylmät. Tässä kohtaa kylmin kohta oli kuitenkin hirsien välisessä vaakasaumassa. Pientä puutteita eristeissä siis havaittavissa, mutta vanhassa hirsirungossa nurkan kylmimmän lämpötilan ollessa kovalla pakkasella + 15 °C ei tilanne ole kovin vakava.

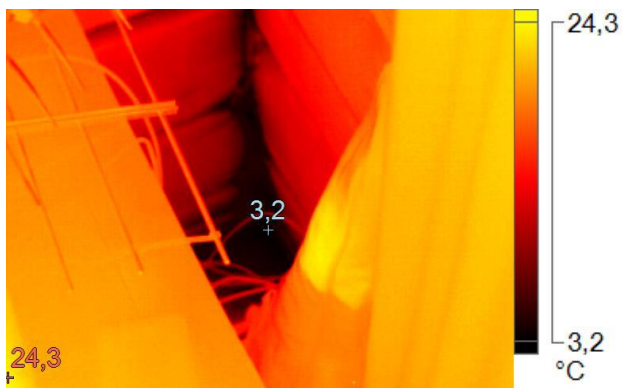
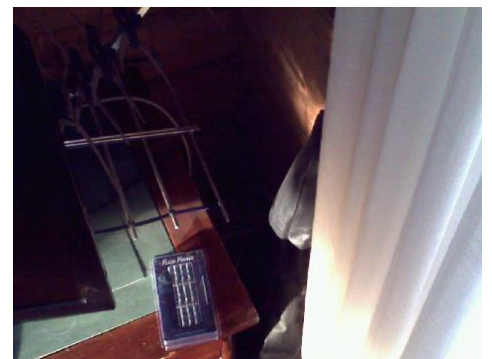
Kuvio 2. Lämpökuva olohuoneen ulkonurkan alaosasta

Kuviossa 2 on saman nurkan lattianrajasta otettu lämpökuva. Selviä puutteita eristeissä seinärungon ja alapohjan liitoksessa. Hirsirungon nurkka on kauttaaltaan huomattavasti kylmempi kuin ylempänä. Ei välttämättä tarkoita puutteita nurkan tiiveydessä vaan alapohjan liitoksesta sisään virtaava kylmä ilma viilentää myös lähellä olevia rakenteita.

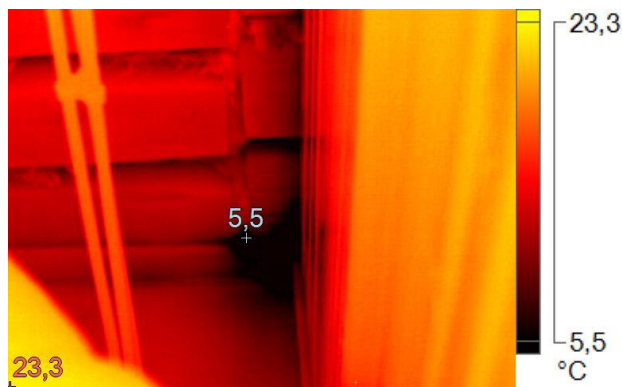
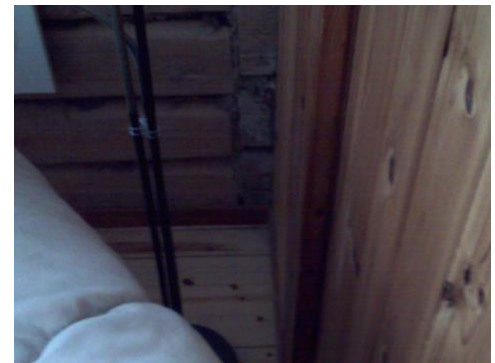
Kuvio 3. Lämpökuvaa olohuoneen ulkoseinän ja väliseinän liitoksen alaosasta

Kuviossa 3 oikealla oleva paneeliseinä on väliseinä. Tarkoitus oli kuvata onko kuvassa keskellä olevassa hirsirungon jatkoskohdassa tiiveyspuutteita. Pystysaumassa ei havaittu poikkeavuutta, mutta ulkoseinän ja väliseinän välinen nurkka oli lattianrajasta selvästi kylmä. Kylmä nurkka voisi viitata hirsirakenteeseen väliseinään, jolloin sen liittyminen ulkoseinärakenteeseen olisi epätiivis. Toisaalta ulkoseinärungon jatkos aivan mahdollisen väliseinälimityksen vieressä on epätodennäköinen vaihtoehto. Väliseinän rakenteesta ja sen liittymisestä ulkoseinärunkoon ei saatu varmuutta tarkastuksen aikana.

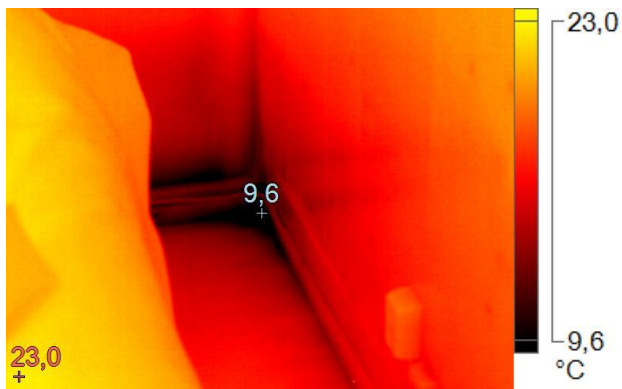
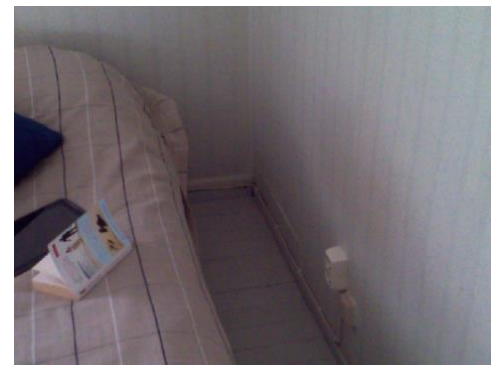
Kuvio 4. Lämpökuvaa makuuhuoneen ulkonurkan alaosa

Kuviossa 4 kuvattiin makuuhuoneen puolella oleva hirsirungon ulkonurkkaus. Vuoto-kohta on aivan tilan alanurkassa ja hieman nurkasta vasemmalle jalkalistan taustalla. Lämpötila hieman korkeampi kuin olohuoneen ulkonurkalla, mutta tämä puoli rakennuksesta oli nousevan auringon puolella. Olohuoneen nurkka oli täysin varjoisalla puolella.

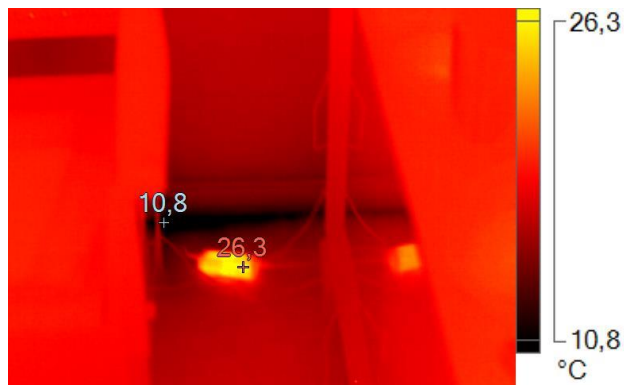
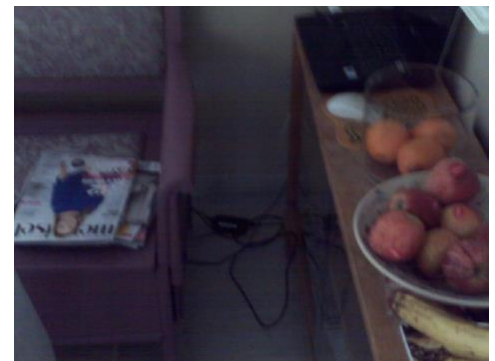
Kuvio 5. Lämpökuvaa keittiöstä alapohjan ja seinän liitoksesta

Kuviossa 5 keittiössä oli ainoa kohta, jossa havaittiin selvää lämpötilapoikkeamaa täysin suoralla ulkoseinällä. Noin metrin pituinen alue seinustalla oli kylmää, mikä viittaa poikkeavaan lämpövuotoon kyseisellä kohdalla. Kyseessä voi olla puutteellinen eristäminen jo rakennusvaiheessa tai esimerkiksi jyrsijöiden varastamat eristeet. Kuvassa lattialla kuumana näkyvä kappale on kannettavan tietokoneen latausjohdon muuntaja.

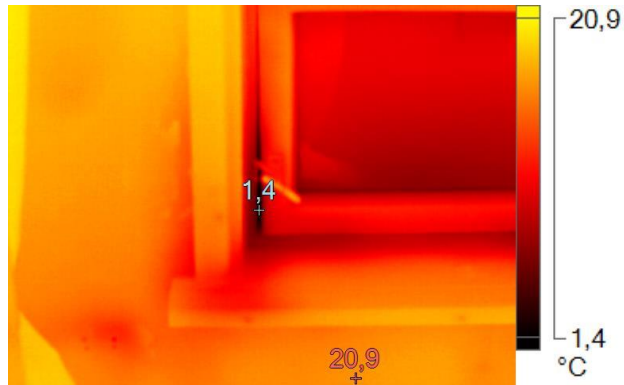
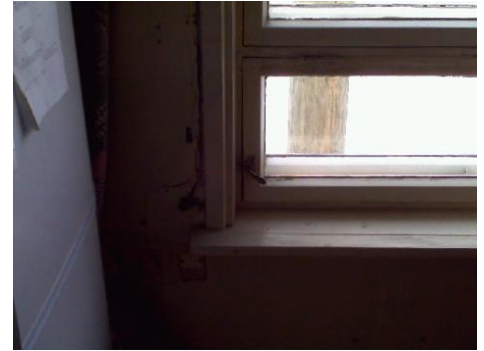
Kuvio 6. Lämpökuva keittiön ikkunasta

Kuvion 6 lämpökuvassa keittiön tuuletusikkuna roikkui hieman alaspäin, joten sen ja ikkunankarmin välissä havaittiin jo silmämääräisestäikin normaalia isompi rako. Lämpökameralla katsoessa ikkunan välistä tuli selvästi kylmää ilmaa ja siinä lämpötila ylsi melkein pakkasen puolelle.

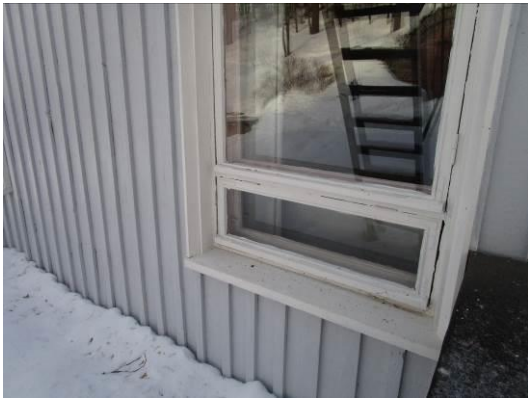
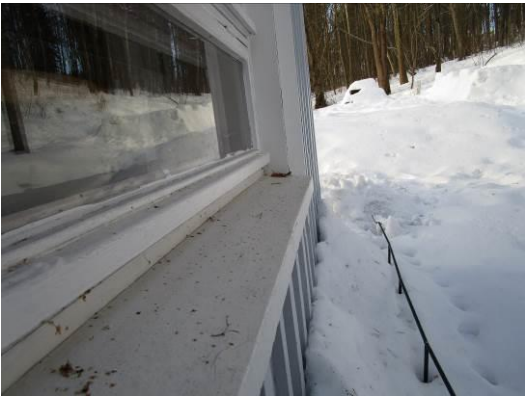
<p>Puuikkunat, joissa tuuletusikkuna oli poikittain ison ikkunarudun alla</p>	<p>Ikkunapeltejä ei ollut vaan ikkunan alla oli aluspuut. Puiden kaltevuudet olivat nykyisiin ikkunapeltien kallistusvaatimuksiin nähden loivat</p>

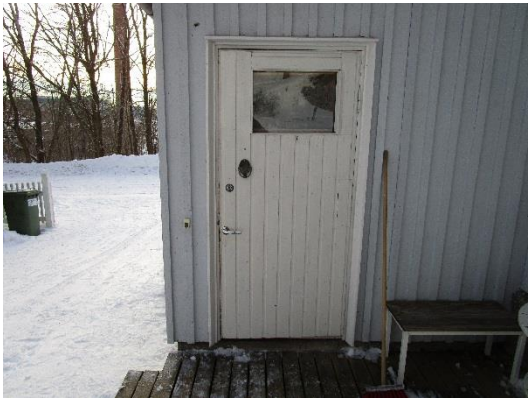
<p>Rakennuksen ulko-ovi</p>

**Suosittelaa ulko-oven uusimista lähivuosina**

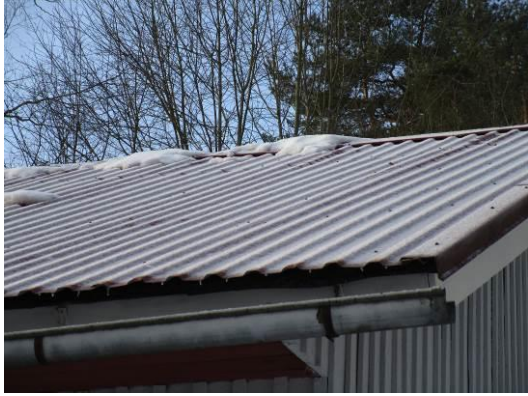
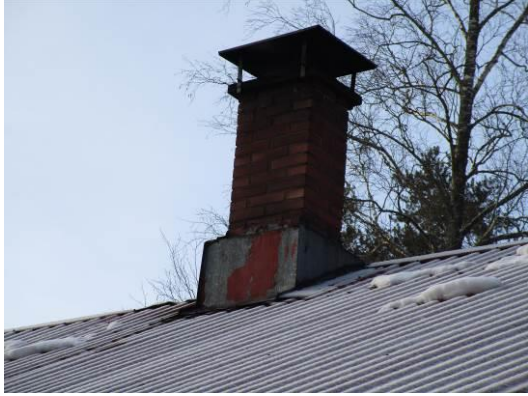
<p>Vesikatteena oli pelti. Katteen kuntoa ei päästy tarkastamaan puuttuvien talotikkaiden vuoksi</p>	<p>Piipunhattu oli suojaamassa lakivalua rapautumiselta. Läpivientien kuntoa ei päästy tarkastamaan puuttuvien kulkusiltojen vuoksi</p>

**Suosittelaa katkeamattoman kulkutien järjestämistä tarkastusta vaativille rakennusosille lapetikkaiden ja kulkusiltojen avulla**

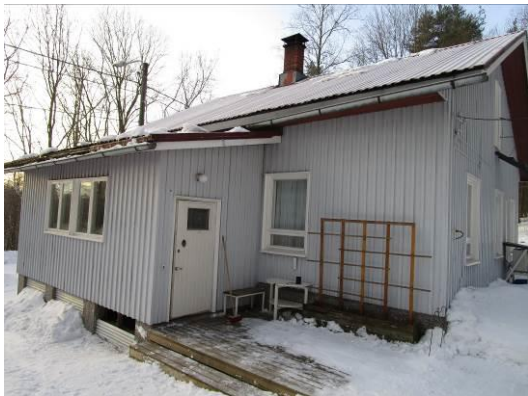
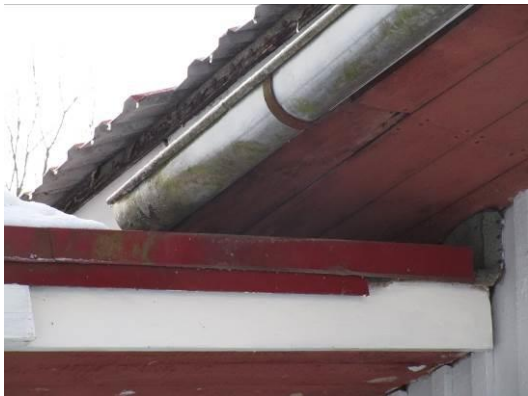
<p>Kulkureittien yläpuolella ei ollut lumiesteitä</p>	<p>Räystäskourut olivat alustastaan värjäytyneet</p>

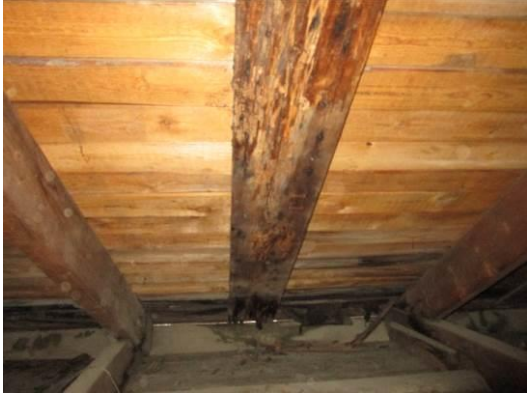
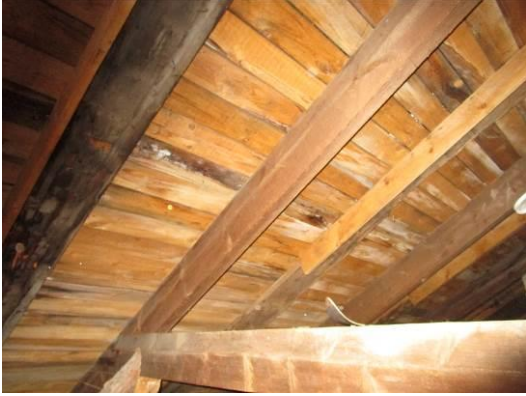
- Ullakkotilaan oli käynti päätykolmiossa olevan kulkuoven kautta
- Kantavissa rakenteissa ei havaittu vaurioita
- Myöhemmin kehäkattotuolien väliin asennetut aluslaidoituksen lisätuet olivat osittain pehmentyneet
- Ullakkotilassa ei ollut erillisiä kulkusiltoja vaan koko tilan lattia oli levytetty

<p>Aluslaudoitus oli lähes täysin tiivis. Kehäkattotuolien väliin asennetut lisätuet olivat paikoin pehmenneitä</p>	<p>Kantavien rakenteiden havaittiin olevan hyvässä kunnossa</p>

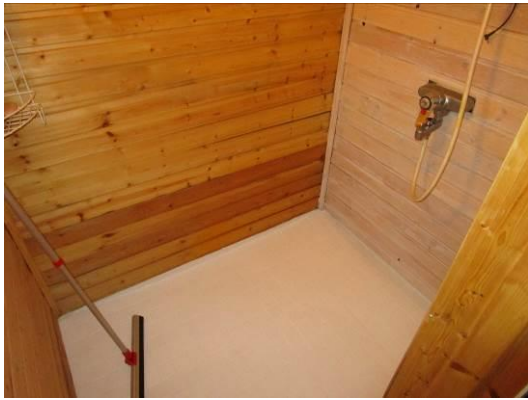
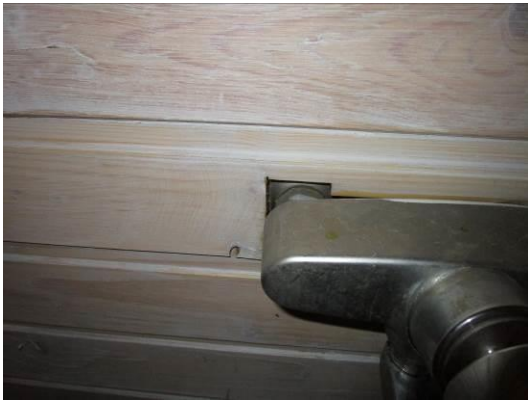
<p>Yleiskuva pesuhuoneesta</p>	<p>Sekoittajan havaittiin heiluvan, sen kiinnitys oli puutteellinen</p>

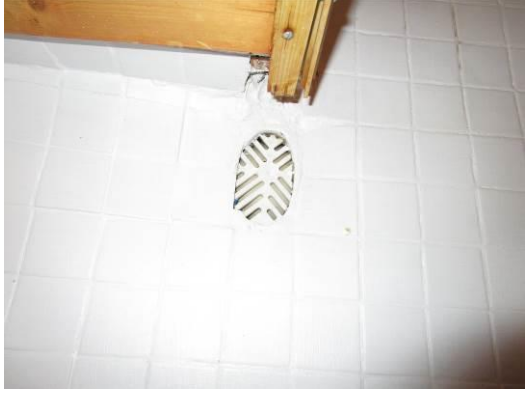
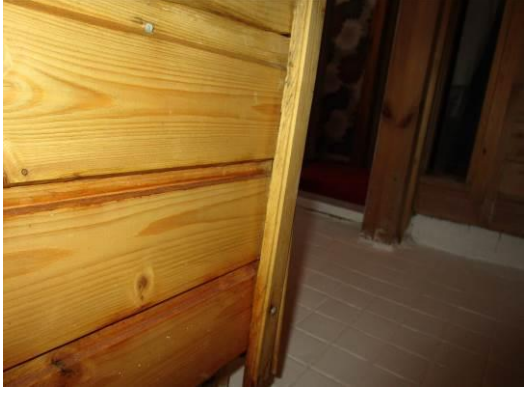
<p>Lattiakaivo oli laatoitettu reunoiltaan kiinni</p>	<p>Saunan ovenpielilistaa ei ollut tiivistetty</p>

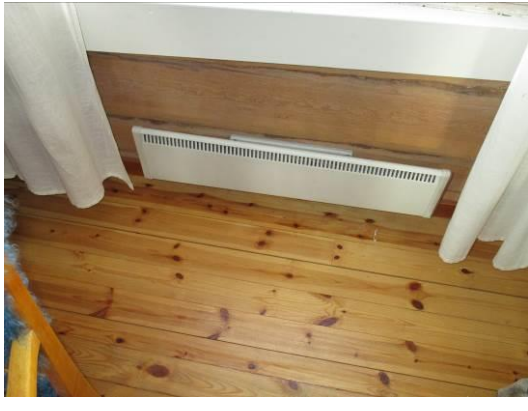
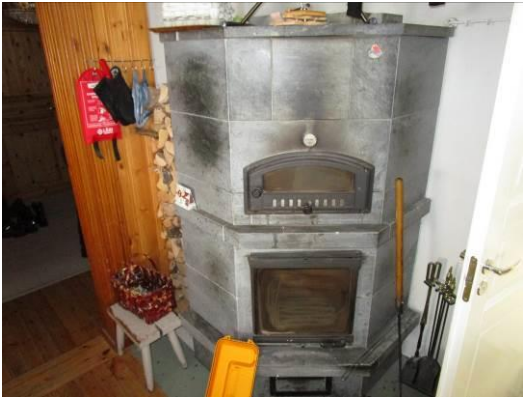
<p>Olohuoneen sähkökäyttöinen lämmityspatteri. Lämmityspatterit olivat teknisen käyttöikänsä päässä</p>	<p>Olohuoneen varaava tulisija</p>

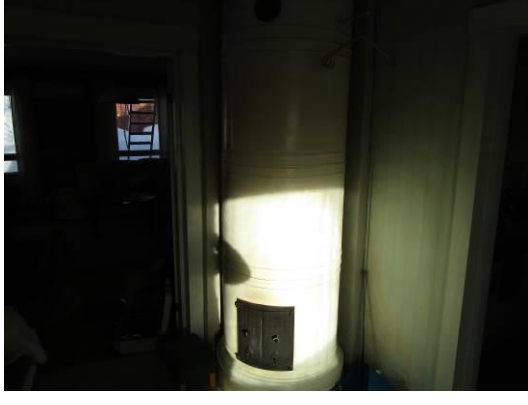
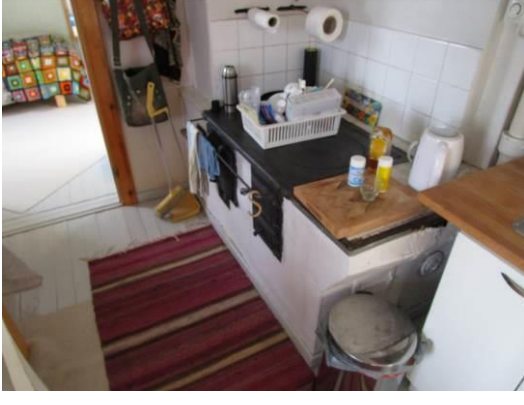
<p>Makuuhuoneessa sijaitseva pönttöuuni</p>	<p>Keittiön käyttökiellossa oleva puuhella</p>
