PORIN VAPAAPALOKUNNAN LVI-TEKNIIKAN KUNTOARVIO
JA PTS-EHDOTUS

PORIN VAPAAPALOKUNNAN LVI-TEKNIIKAN KUNTOARVIO JA PTS-EHDOTUS

Sironen, Ville
Satakunnan ammattikorkeakoulu
Rakennustekniikan koulutusohjelma
Toukokuu 2015
Ohjaaja: Heinola, Reino
Sivumäärä: 22
Liitteitä:

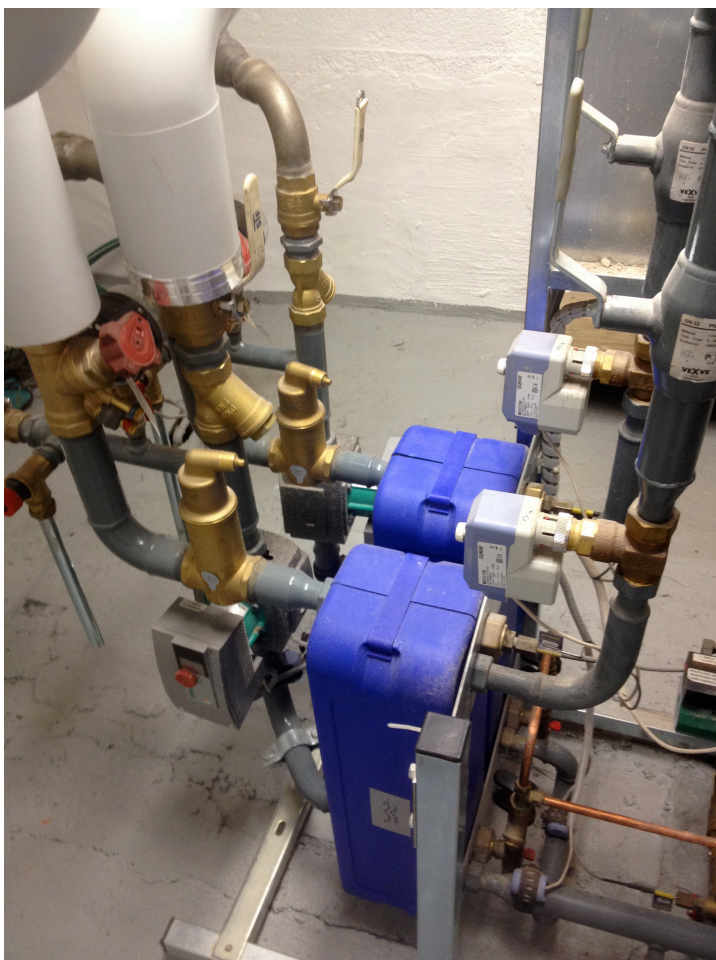
Kaukolämpö tulee rakennuksen kellarikerroksen lämmönjakohuoneeseen, missä ovat lämmönsiirtimet. Lämmitys-, ilmanvaihto- ja lämpimän käyttöveden lämmönsiirtimien on valmistettu vuonna 2012 ja merkiltään ne ovat Alfa Laval. Lämmönsiirtimet ovat juotettuja levysiertimiä. Lämmönsiirripaketti on uusittu vuonna 2013. Lämmitysverkoston siirtimen teho on 80 kW ja ilmastointiverkoston lämmönsiirtimen teho on 50 kW. Tarkasteluhetkellä patteriverkoston menovesi oli 38°C, paluuvesi 35°C ja ulkolämpötila +5°C.

KH-kortin (KH 90-00403 Kiinteistön tekniset käyttöiät ja kunnossapitajaksot) mukaan lämmönsiirtimien tekninen käyttöikä on 20 vuotta.

Lämmönsiirtimet lämmönjakohuoneessa

- Ei toimenpiteitä

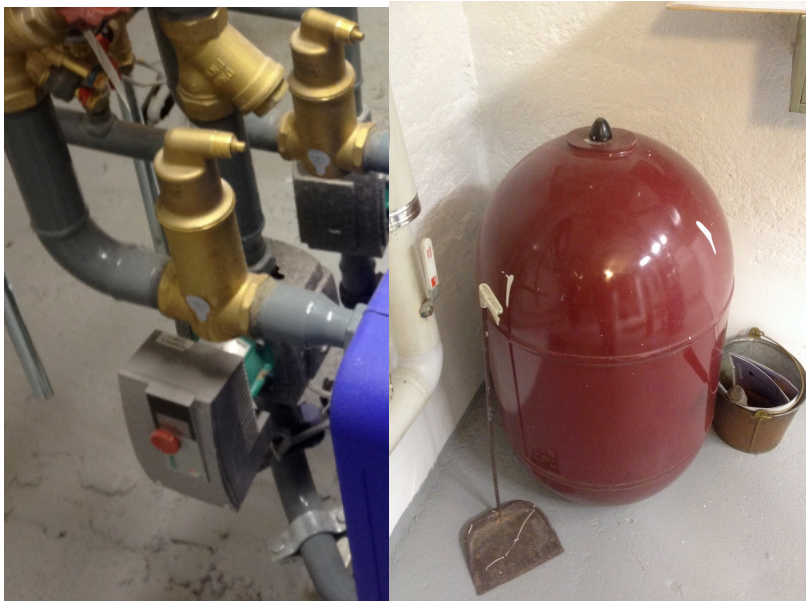
Rakennuksen kiertovesipumput on uusittu lämmönsiirtimen vaihdon yhteydessä. Kiertovesipumppujen pyörimisnopeutta voidaan muuttaa taajuusmuuttajalla. Pumput ovat tyyppiä Stratos 25/1-10 (Wilo). Rakennuksen sulkuventtiilit ovat pallo- ja vino-karaventtiileitä. Lämmönjakohuoneessa venttiileitä on uusittu, mutta osa on myös vanhoja. Vanhat venttiilit tulisi tutkia tarkemmin, mahdollisesti niiden toiminta sekä kunto. Paisunta-astia on kalvomallia, asennusvuosi ei ole tiedossa, silmämääräisesti arvioituna säiliö on kunnossa. Esipaine on syytä tarkistaa määräajoin. Paisunta-astian täytössä tulisi käyttää typpeä, koska ilmassa oleva happi pääsee kumikalvon läpi verkoston puolelle.

KH-kortin (KH 90-00403 Kiinteistön tekniset käyttöiät ja kunnossapitojaksot) mukaan lämpöjohtojen (teräsputki) tekninen käyttöikä on 100 vuotta, mikäli putkiin ei kohdistu ulkopuolista kosteusrasitusta. Kiertovesipumppujen tekninen käyttöikä on 20 vuotta, sulkuventtiilien ja linjasäätöventtiilien noin 30 vuotta. Paisunta- ja varolaitteiden tekninen käyttöikä on 20-25 vuotta.

Kiertovesipumppu

Paisunta-astia

- Paisunta-astian esipaineen tarkastus
- Vanhojen venttiilein kuntotutkimus/uusiminen
- Lämmitysverkoston perussäätö
- Lämmitysverkoston kuntotutkimus/uusiminen

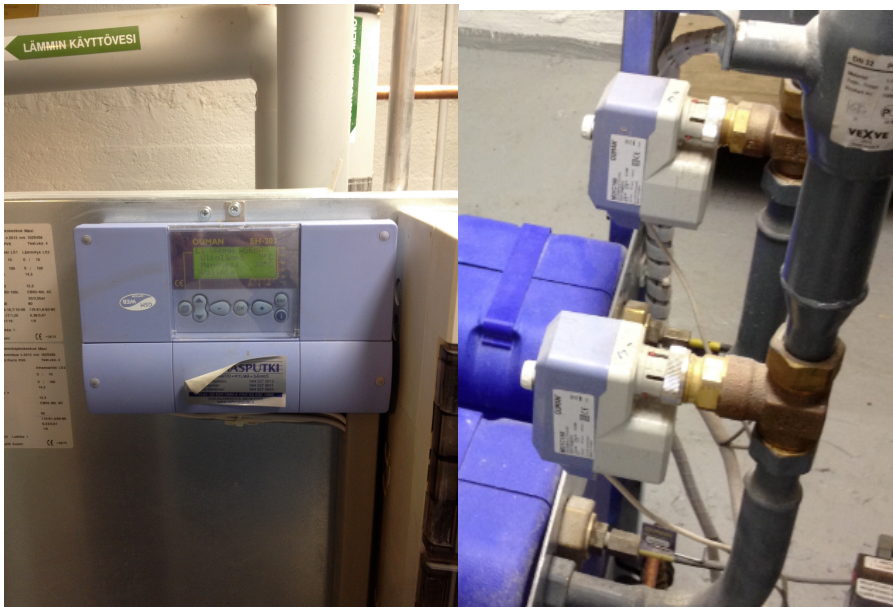
Lämmönjakohuoneen lämmitys-, ilmastoinnin- ja lämpimän käyttöveden verkoston lämmönsäädin yhteinen, mallia Ouman EH-203. Lämmönsäädin on uusittu lämmönsiirtimien yhteydessä. Lämmönsäätimelle ei ole odotettavissa korjaustarpeita. Tarkasteluhetkellä patteriverkoston menovesi oli 38°C , paluuvesi 35°C , ilmanvaihdon menovesi oli 39°C , paluuvesi 36°C ja ulkolämpötila oli 5°C .

Lämmönsiirtimien yhteydessä olevat moottoriventtiilit on uusittu lämmönsiirtimien vaihdon yhteydessä. Säätoventtiileille ja säätömoottoreille ei ole odotettavissa korjaustarpeita. Myös venttiilit ja moottorit ovat Ouman Oy:n valmistamia.

Ouman säätölaite

Ouman moottoriventtiilit

- Ei toimenpiteitä

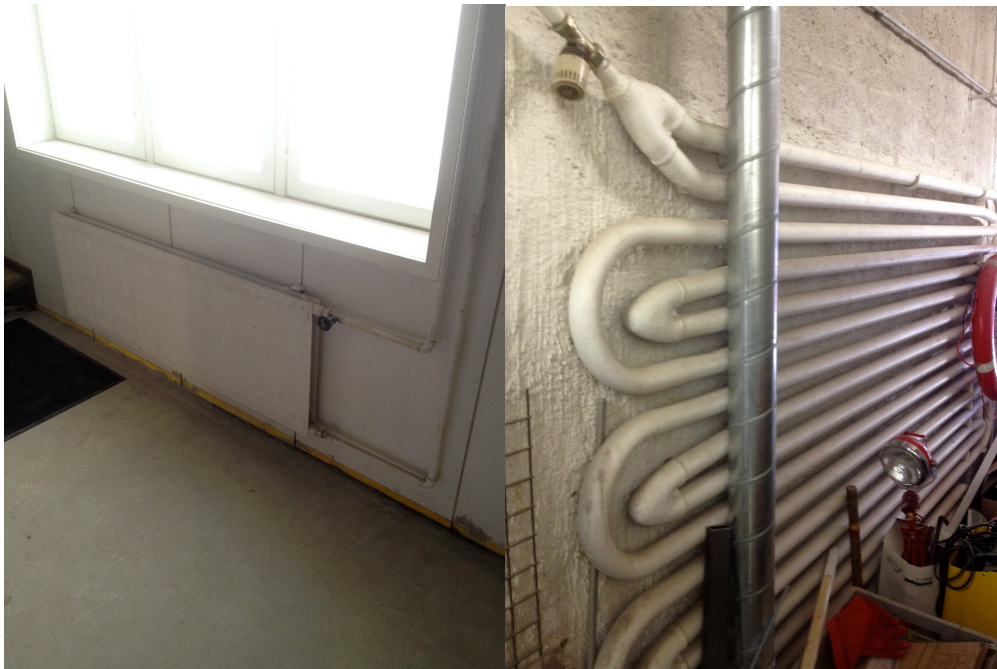
Majatalon sekä kalusto- ja kokoustilojen lämmönluovuttimina ovat radiaattoripatterit sekä itse tehdyt (putkipatterit). Majatalossa on alkuperäisiä valurautapattereita. Sosiaali- ja saunatiloissa lämmönluovuttimina on osin lattialämmitys ja osin radiaattoripatterit.

Menoveden lämpötilaa ohjaa automatiikka sisä- ja ulkolämpötilan perusteella. Lattialämmitysjärjestelmää tarkempi säätö ohjataan huonetermostaateilla. Pääosin lämmityspattereissa on termostaattiset patteriventtiilit. Valurautapattereissa on käsisäätöventtiilit. Osa patteriventtiileistä on alkuperäisiä, niiden uusimiseen tulee varautua teknisen käyttöiän perusteella. Sosiaali- ja saunatilojen lattialämmitys on asennettu vuonna 2014. Lattialämmitykselle ei ole korjaustarpeita tiedossa.

Lämmityspatteri

Putkipatteri kalustohallissa

- Patteriventtiilien uusiminen ja säätö
- Putkipattereiden vaihto radiaattoripattereihin mahdollisen putkiremontin yhteydessä

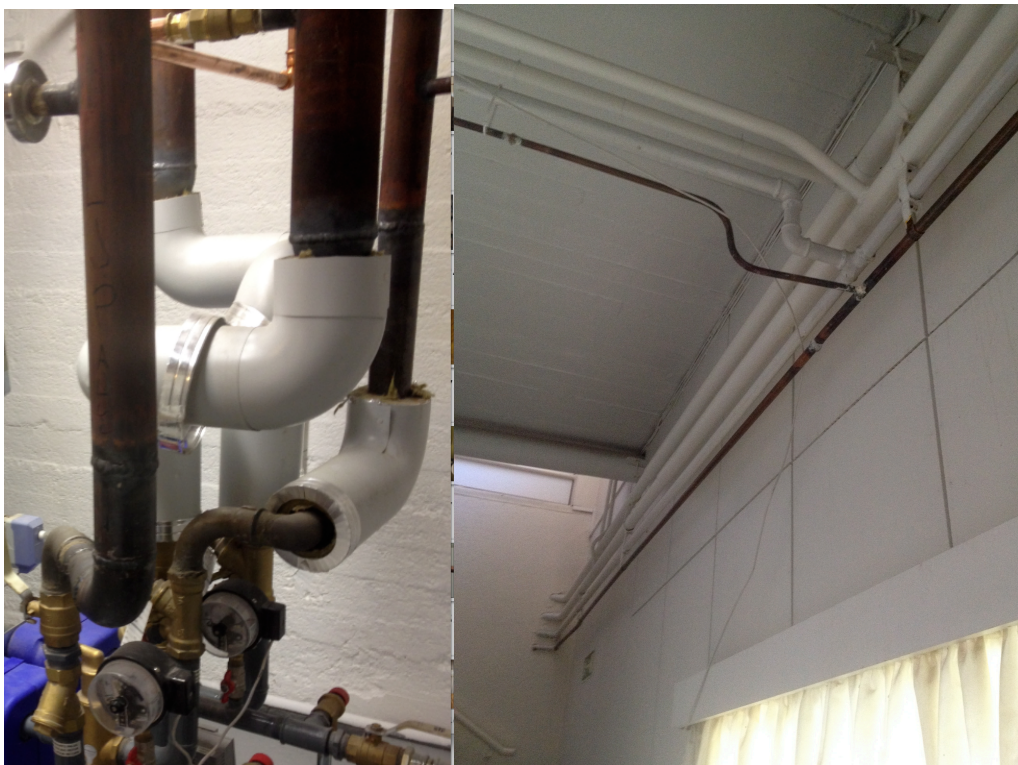
Osa lämpöjohdoista kulkee rakenteissa, joten eristeiden kuntoa on vaikea todeta. Näkyvien lämpölinjojen eristykset ovat puutteellisia. Näkyvien lämpölinjojen eristystä on korjattava. Myös lämmönjakohuoneessa lämpöjohtojen eristys on puutteellinen. Putket on eristettävä kouruvillalla ja pinnoitettava pvc-muovi pinnoitteella. Nämä toimenpiteet vähentävät energia kulutusta.

Eristämättömät lämpöjohdot

Käytävän putkilinjat

- Käytävillä näkyvien lämpöjohtojen eristys, mikäli tilassa ilmenee yllilämpöä
- Lämmönjakohuoneen lämpöjohtojen eristys ja pinnoitus

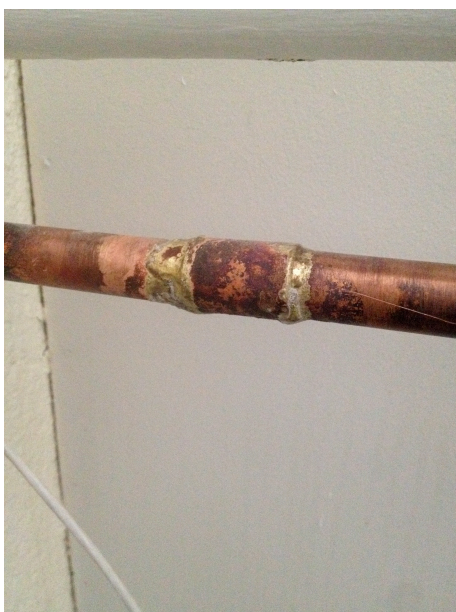
Rakennus on liitetty kaupungin vesijohtoverkoston. Rakennuksen vesi tulee lämmönjakohuoneen kautta, rakennuksen kylmän veden runkojohto on galvanoitua terästä ennen vesimittaria. On syytä varautua uusimaan vanha galvanoitu teräsputki, tekninen käyttöikä on tullut täyteen. Sosiaali- ja saunatilojen vesijohdot on uusittu. Putket ovat muovia ja ne ovat suojaputkissa. Suurin osa rakennuksen vesijohdoista on alkuperäisiä kupariputkia. Niiden uusimiseen on syytä varautua, koska tekninen käyttöikä on tullut täyteen. Vesijohdoissa on havaittu vuotoja, jotka ovat aiheuttaneet vesivahinkoja rakennuksessa.

Kupariputki

- Vesijohtojen kuntotutkimus/uusiminen
- Lämpimän käyttöveden kiertojohton virtaaman säätö/mittaus

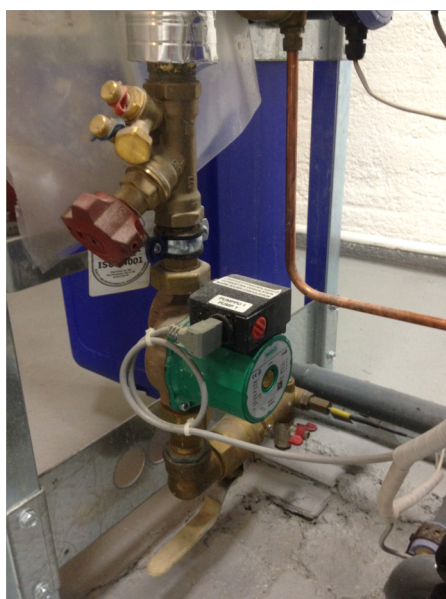
Lämpimän käyttöveden kiertovesipumppu on uusittu lämmönsiirtimien yhteydessä. Pumppu on mallia Wilo Z25/6-3C. Kiertojohton virtaama tulisi tarkastaa. Lämpimän käyttöveden kiertojohton menovesi oli 55°C ja paluuvesi 50°C.

Lämpimän käyttöveden kiertovesipumppu

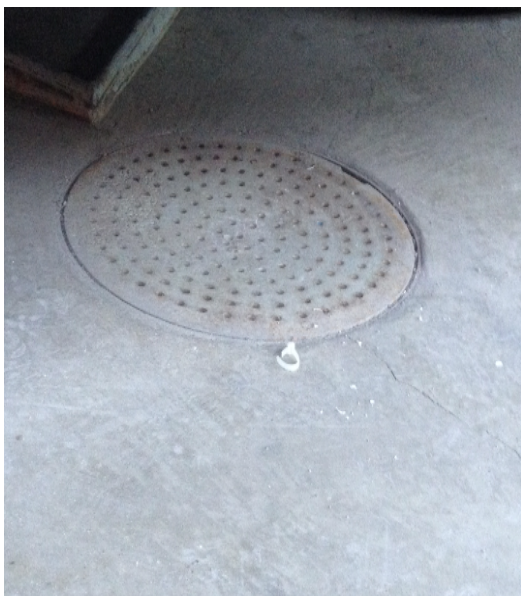
Kalustohallissa on hiekanerotus- ja öljynerotuskaivoja. Kalustohallissa kaivoja ja niiden kuntoa ei päässyt tarkastelemaan tarkemmin. Kaivot tulisi avata puhdistaa sekä tarkastaa.

Kalustohallin hiekan- ja öljynerotuskaivo

- Kalustohallin kaivojen tarkastus
- Valurautaviemäreiden kuntotutkimus/uusiminen

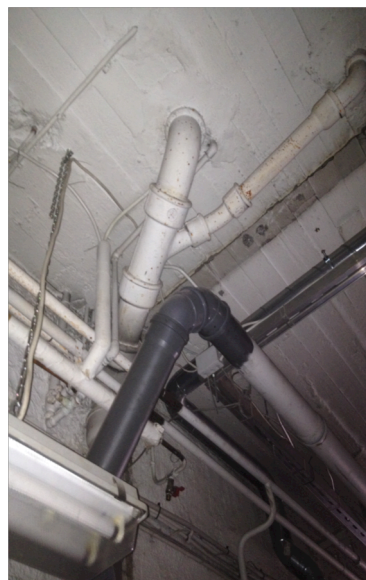
Jätevedet on johdettu kaupungin jätevesiverkoston. Rakennuksen viemäriverkosto materiaali on osin muovia ja osin valurautaa. Korjaustöiden yhteydessä valurautaviemäreitä on korvattu muoviviemäreillä. Rakennuksessa on kuitenkin paljon vanhoja valurautaviemäreitä, joille olisi syytä suorittaa kuntotutkimus/uusia. Suuri osa viemäriinjoista kulkee rakenteissa, joten niiden kuntoa oli vaikea arvioida silmämääräisesti.

Viemäriputkia

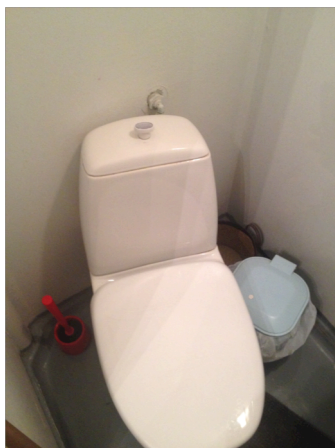
Majatalossa tarkastetuissa tiloissa joitakin vesihanoja on uusittu. Tiloissa on myös alkuperäisiä vesihanoja. Alkuperäisten vesihanojen kunto on välttävä, niiden uusimiseen pitää varautua. Majatalon WC-istuimet ovat yhdellä huuhteluvesimäärällä va-

rustettuja, mallia Arabia. WC-kalusteet ovat majataloiloissa kohtalaisella käytöllä, joten niiden uusiminen on edessä.

WC-istuin

- Vanhojen WC-istuinien sulkulevyjen tarkastus/uusiminen
- Vanhojen vesihanojen uusiminen
- Pullovesilukkojen puhdistus

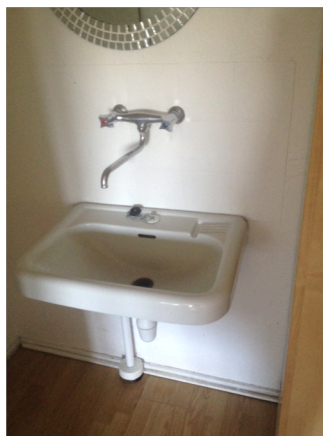
Vesipiste

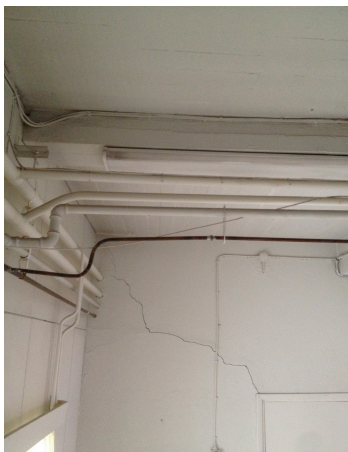
Suurin osa vesijohdoista kulkee rakenteissa, joten eristysten tarkastelu oli vaikeaa. Näkyvien vesijohtojen eristykset on puutteellisia. Kylmävesijohtojen kondenssieristykset puuttuvat. Lämpimän käyttöveden putkilinjoista puuttuivat lämpöeristykset. Ra-

Putkilinjat

- Kylmävesirunkojohdon eristys
- Lämpimän käyttövesiputkien eristys

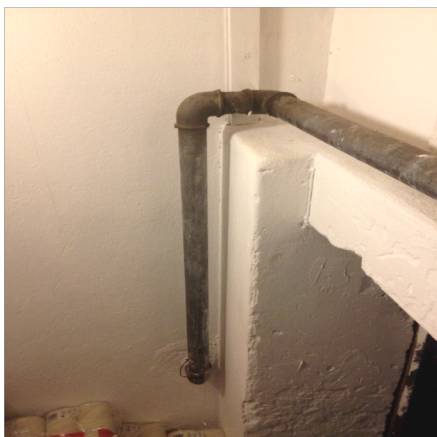
kennuksen sisällä kulkeva kylmävesirunkojohdo on eristämättä. Kylmävesirunkojohdo eristettävä kondenssiveden ehkäisemiseksi. Kosteus voi aiheuttaa galvanoidun teräsputken ruostumisen ulkoa päin. Vesijohtojen eristysmateriaalina on käytetty asbestia. Asbestieristeet on poistettava asbestityönä vesijohtojen vaihdon yhteydessä.

Galvanoitu teräsputki

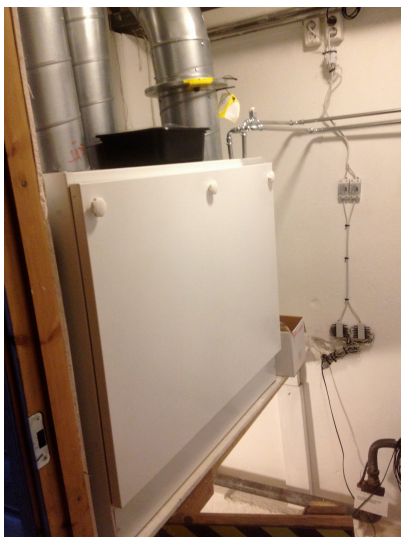
Sosiaali- ja saunatilojen ilmanvaihtokone on asennettu vuonna 2014, mallia Ilto. Tarkasteluhetkellä tuloilman lämpötila oli $21,4^{\circ}\text{C}$, poistoilma $22,9^{\circ}\text{C}$, jäteilma $14,4^{\circ}\text{C}$ ja ulkolämpötila 11°C . Ilmanvaihtokoneen suodattimet on syytä vaihtaa kaksi kertaa vuodessa. Kokoustilojen poistoilmanvaihdon huippumurin malli ei ole tiedossa.

Ilmanvaihtokone

- Ei toimenpiteitä

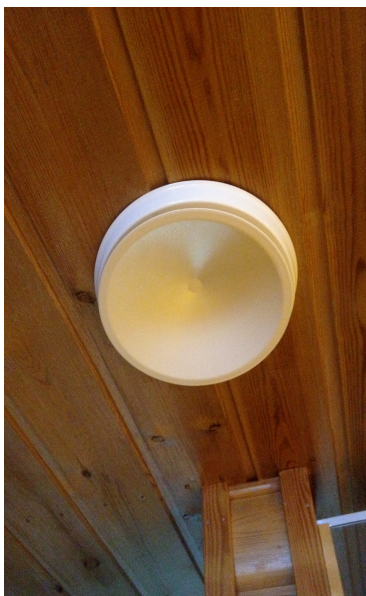
Tulo- ja poistoilmaventtiileinä sauna- ja pesuhuone tiloissa on kartioventtiileitä. Kokoustilojen poistoilmaventtiileinä on lautasventtiileitä. Majatalon venttiilit ovat säleikköventtiileitä.

Tulo- ja poistoilmamäärien säätötyöt tulee suorittaa ilmavaihtokanavien puhdistuksen jälkeen.

Tuloilmaventtiili

- Ilmamäärien säätötyö ilmanvaihtokanavien puhdistuksen yhteydessä

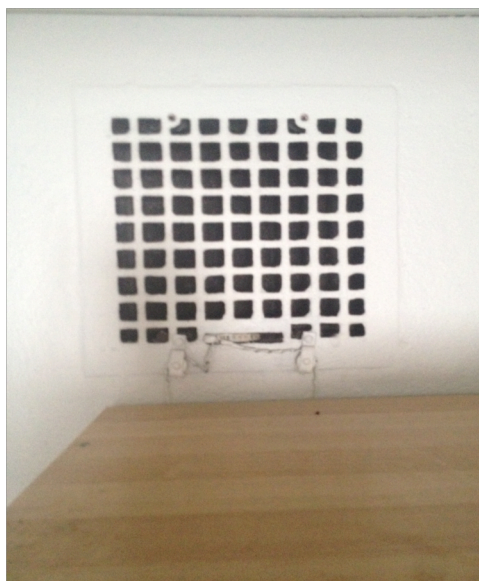
Majatalon poistoilmasäleikkö
